Asbestinventarisatetest

Edgar Tinellaan 26, 8500 Kortrijk

Attestnummer : 20240605-000279.000

Niet-asbestveilig

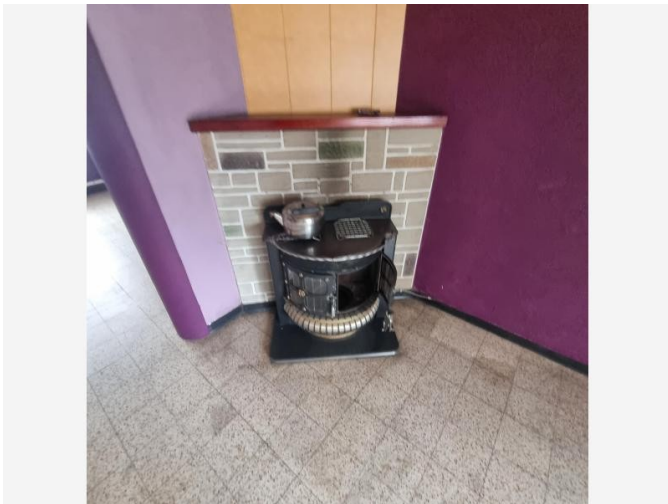
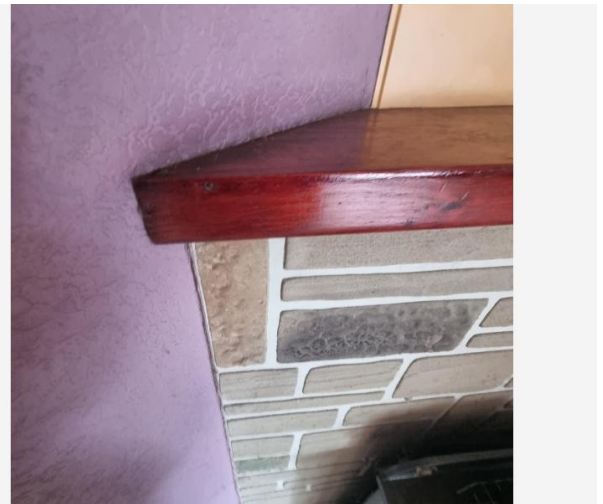
Het asbestmateriaal valt onder de mijlpaal van 2034.

Verwijderen

Eindbeoordeling materiaalrisico	Verhoogd materiaalrisico en/of verhoogde kans op vezelvrijgave
---------------------------------	--

Gebondenheid	Categorie 2: niet-hechtgebonden met matrix
Asbestsoort (vezeltype)	Alleen chrysotiel
Asbestconcentratie	Hoog ($\geq 50\%$)
Afschermingsgraad van het gehele materiaal	Geheel of deels (ook) vrij aan binnenluchtstromen
Toestand van het materiaal	Onbeschadigd, niet verweerd

#	Type	Referentie	Resultaat
1.1	Puntmonster	MM05	Chrysotiel

Beschrijving	RF beplating kachel leefruimte
Omgeving	Binnen
Primaire drager	Binnenwand
Asbestmateriaal	Plaat, paneel, tablet - Type Pical
Bindmiddel van asbestmateriaal	Calciumsilicaat (brandwerend - Pical)
Gebondenheid op basis van bindmiddel	Niet-hechtgebonden
Hoeveelheid (oppervlakte - dikte - aantal)	• 1,20 m ² - 0,40 cm - 1 stuk
Totaal volume	0,005 m ³

- Zorg voor een veilig beheer. Vermijd het beschadigen van het asbestmateriaal. Controleer de toestand jaarlijks op wijzigingen.

- Hermetische zone (erkend asbestverwijderaar)
De plaat moet verwijderd worden door een erkend asbestverwijderaar. Ga zeker na of de asbestverwijderaar de nodige certificering heeft om het asbesthoudende materiaal te verwijderen.

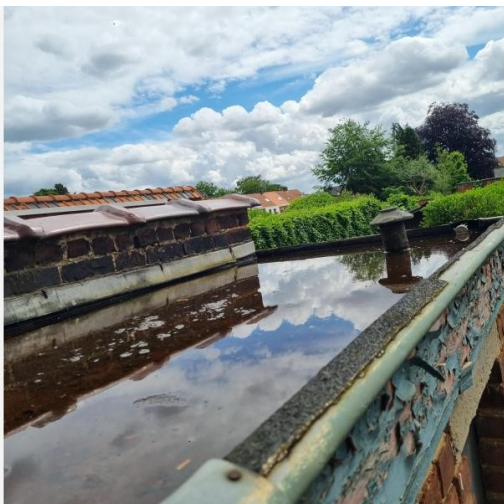
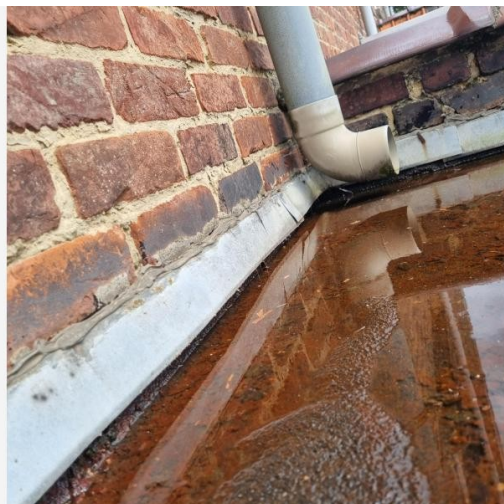
Het asbestmateriaal valt onder de mijlpaal van 2040.

Zorgvuldig beheren

Eindbeoordeling materiaalrisico	Laag materiaalrisico en/of verlaagde kans op vezelvrijgave
---------------------------------	--

Gebondenheid	Categorie 1: hechtgebonden in oorsprong
Asbestsoort (vezeltype)	Alleen chrysotiel
Asbestconcentratie	Laag (< 50%)
Afschermingsgraad van het gehele materiaal	Geheel of deels vrij aan de buitenlucht
Toestand van het materiaal	Licht beschadigd, licht verweerd. Intact materiaal type Pical – asbestboard of categorie III 'gebondenheid'

Beschrijving	Roofing platdak
Omgeving	Buiten
Primaire drager	Plat dak
Asbestmateriaal	Dak- en gevelbekleding - Roofing
Bindmiddel van asbestmateriaal	Bitumen (roofing, teer, asfalt)

- Zorg voor een veilig beheer. Vermijd het beschadigen van het asbestmateriaal. Controleer de toestand jaarlijks op wijzigingen.

- Eenvoudige handelingen: mag via doe-het-zelf of door werknemer(s) met opleidingsattest eenvoudige handelingen
Asbest buiten een gebouw: Bevindt het asbest zich buiten uw woning of gebouw? Dan mag u de volgende toepassingen zelf wegnemen: hechtgebonden asbest dat niet beschadigd is; hechtgebonden asbest dat wel beschadigd is en waarbij er vrije asbestvezels zichtbaar zijn. Een beschadigde asbesttoepassing of asbest in slechte staat kan makkelijk verder breken of vergruizen. Er komen dan schadelijke asbestvezels vrij die ingeademd kunnen worden. De volgende asbesthoudende materialen mag u als particulier of zelfstandige zelf verwijderen, ongeacht of ze zich binnen of buiten bevinden: dichtingen of pakkingen; koorden en andere geweven materialen; remvoeringen of gelijkaardige toepassingen.

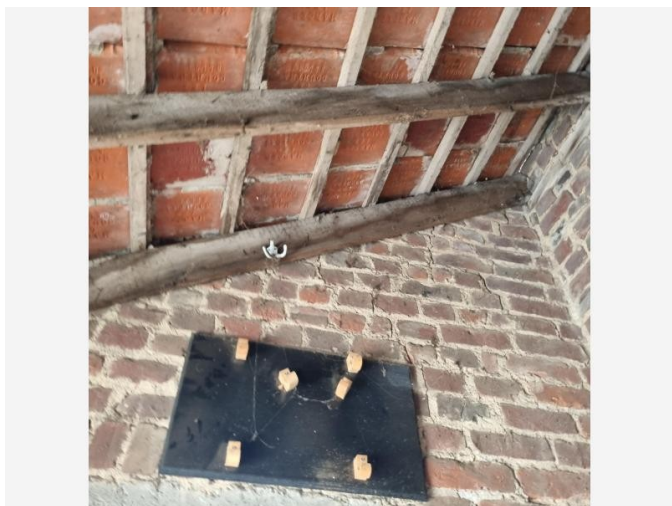
Vrije foto

Er is geen onderdak aanwezig bij de hellende daken.

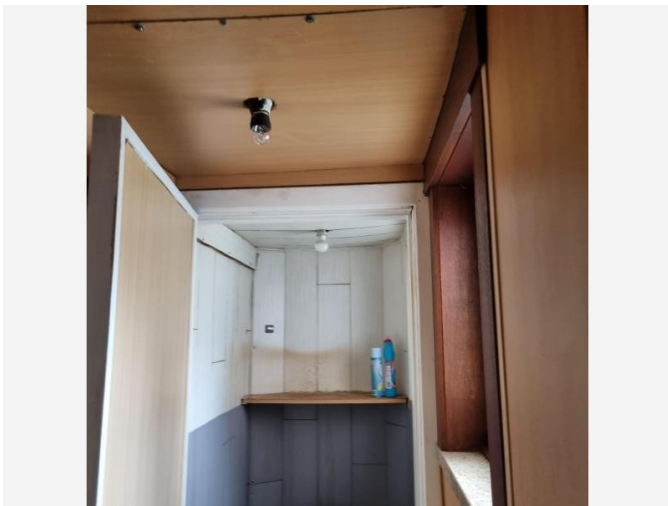
Vrije foto

Het is niet zichtbaar of hier nog pleisterwerk aanwezig is onder het materiaal, dit is destructief onderzoek en niet noodzakelijk voor dit attest. Bij het constateren van oud pleisterwerk bij afname van het materiaal moet er eerst stalen genomen worden

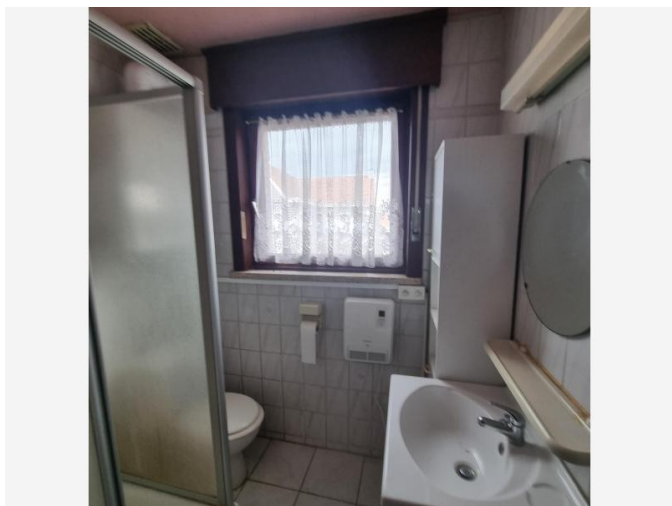
Vrije foto

De tegels konden niet verder onderzocht worden naar verlijming van de tegel. Dit behoort tot destructief onderzoek en dit is niet noodzakelijk voor dit attest. Bij het verwijderen van de tegels moet er aandacht worden gegeven dat er mogelijk asbestverdacht lijm werd gebruikt voor de bevestiging.

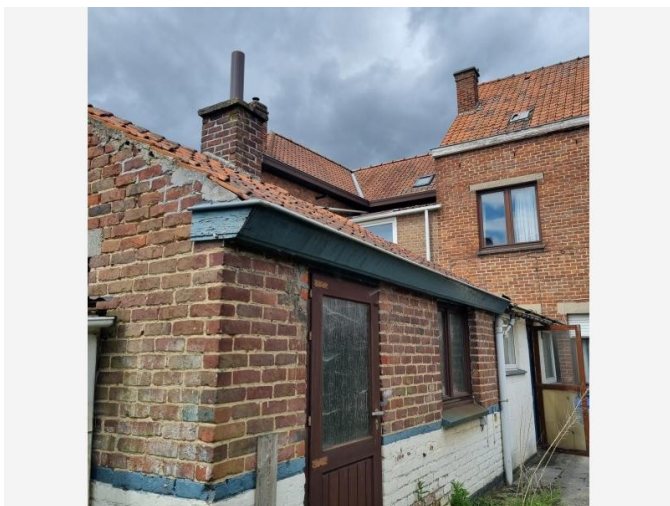
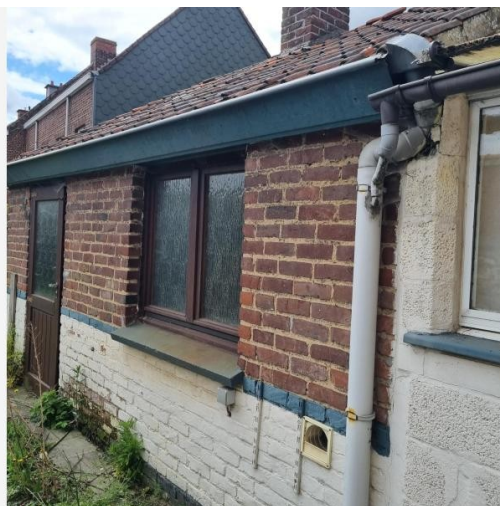
Geen asbest

#	Type	Referentie	Resultaat
7.1	Puntmonster	MM04	Geen asbest

Beschrijving	Vensterbank buitenzijde aanbouw
Omgeving	Buiten
Primaire drager	Wand buitenschil
Bindmiddel van materiaal	Cement

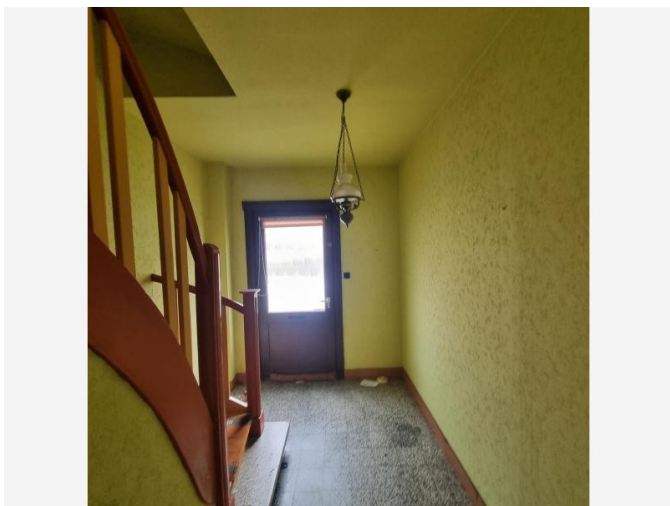
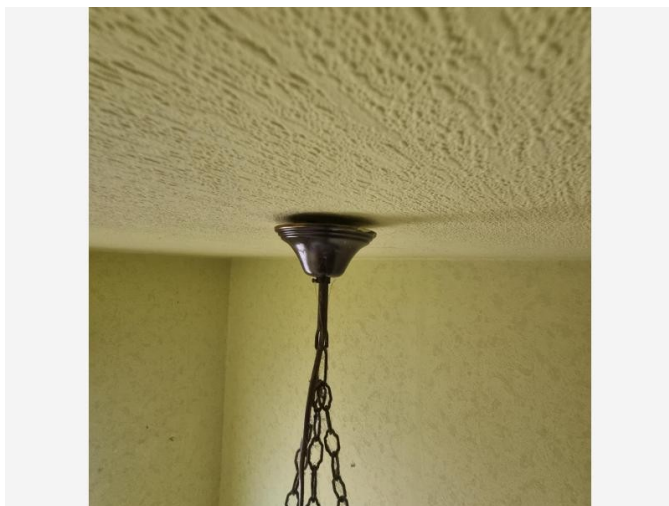
Geen asbest

#	Type	Referentie	Resultaat
8.1	Mengmonster	MM02	Geen asbest

Beschrijving	Pleisterwerk plafond
Omgeving	Binnen
Primaire drager	Plafond

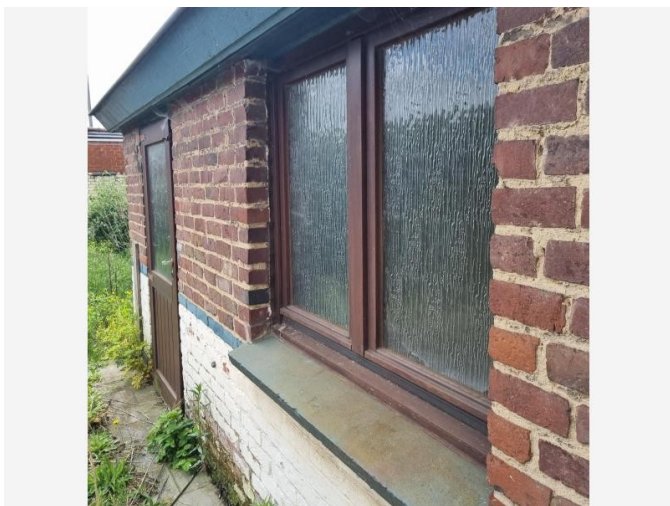
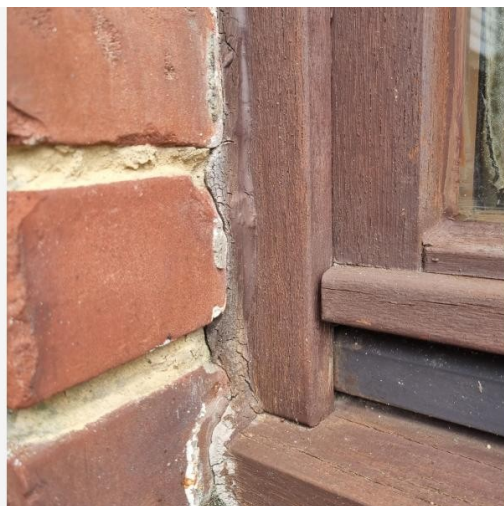
Geen asbest

#	Type	Referentie	Resultaat
9.1	Mengmonster	MM03	Geen asbest

Beschrijving	Mastiek tussen beglazing en gevelmetselwerk
Omgeving	Buiten
Primaire drager	Wand buitenschil
Bindmiddel van materiaal	Kitten, mastiek, pasta

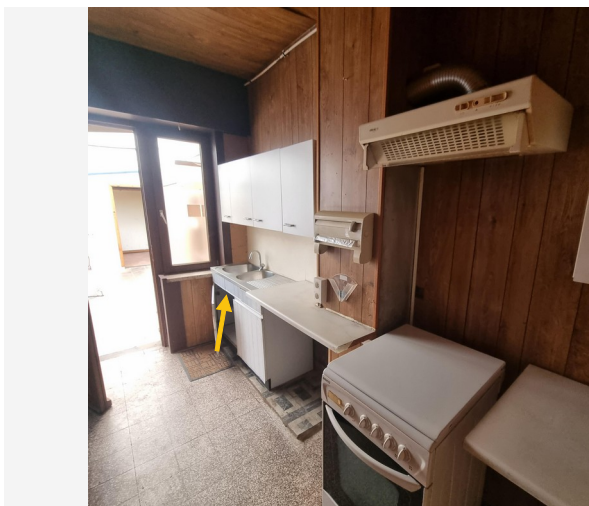
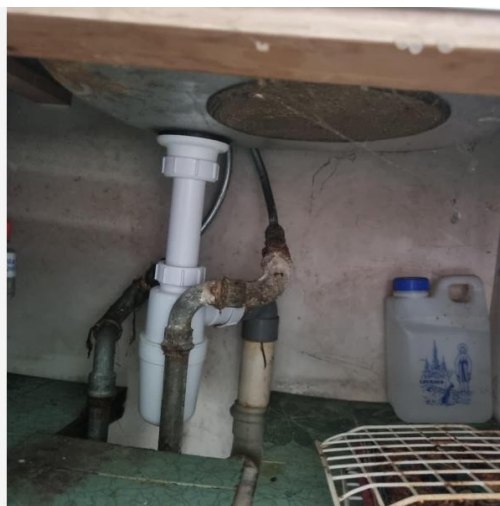
Geen asbest

#	Type	Referentie	Resultaat
10.1	Puntmonster	MM07	Geen asbest

Beschrijving	anti-dreun matje aan wastafel in keuken
Omgeving	Binnen
Primaire drager	Sanitaire infrastructuur en uitrusting (toe- en afvoer)
Bindmiddel van materiaal	Bitumen (roofing, teer, asfalt)

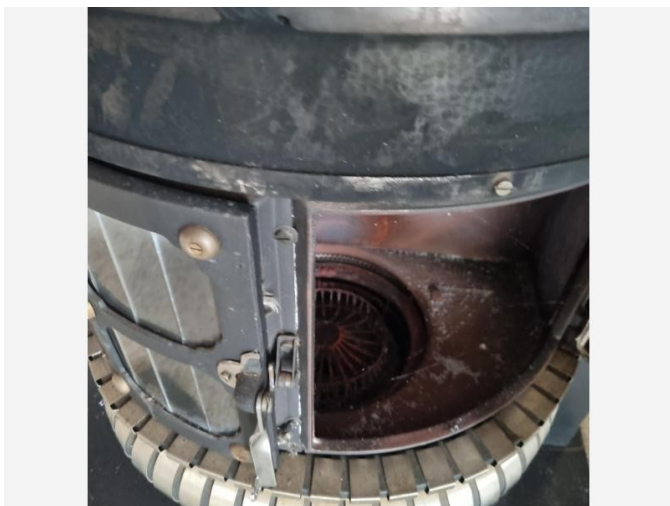
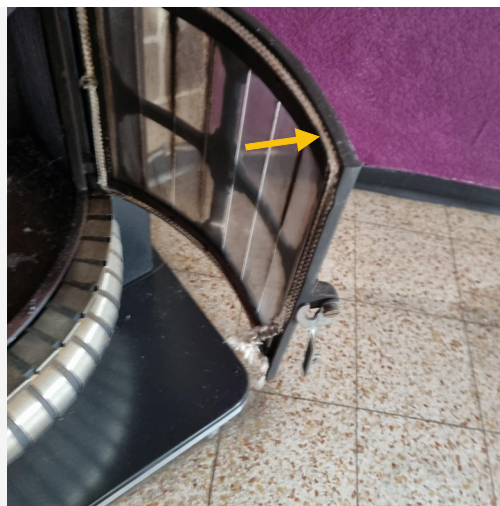
Fiche 11: Touw kachel leefruimte

Geen asbest

#	Type	Referentie	Resultaat
11.1	Puntmonster	MM06	Geen asbest

Beschrijving	Touw kachel leefruimte
Omgeving	Binnen
Primaire drager	HVAC infrastructuur en uitrusting
Bindmiddel van materiaal	Weinig of geen bindmiddel (textiel, bevolking, ...)

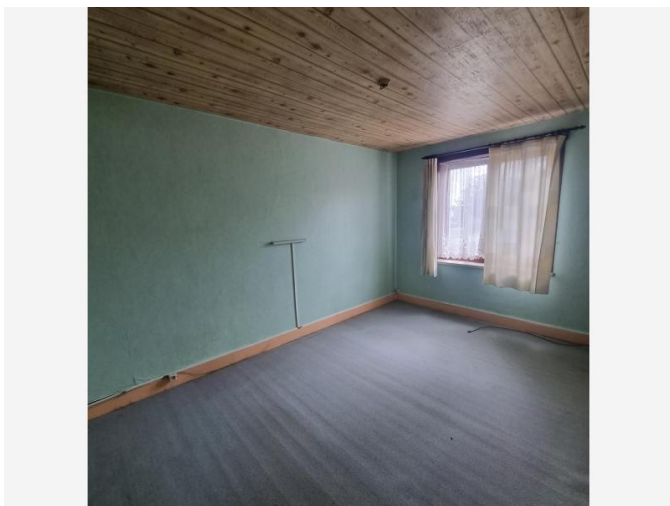
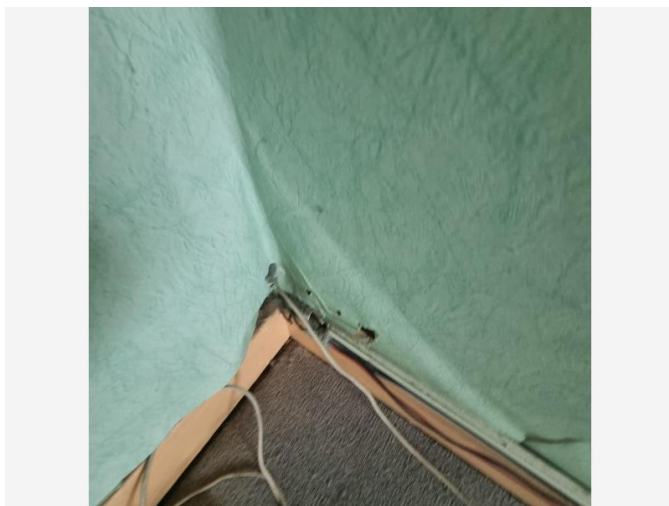
Geen asbest

#	Type	Referentie	Resultaat
12.1	Mengmonster	MM01	Geen asbest

Beschrijving	Pleisterwerk Muur
Omgeving	Binnen
Primaire drager	Binnenwand
