Asbestinventarisatetest

Rosa Laperelaan 11, 8501 Kortrijk

Attestnummer : 20240605-000169.000

Uitgegeven op : 05.06.2024

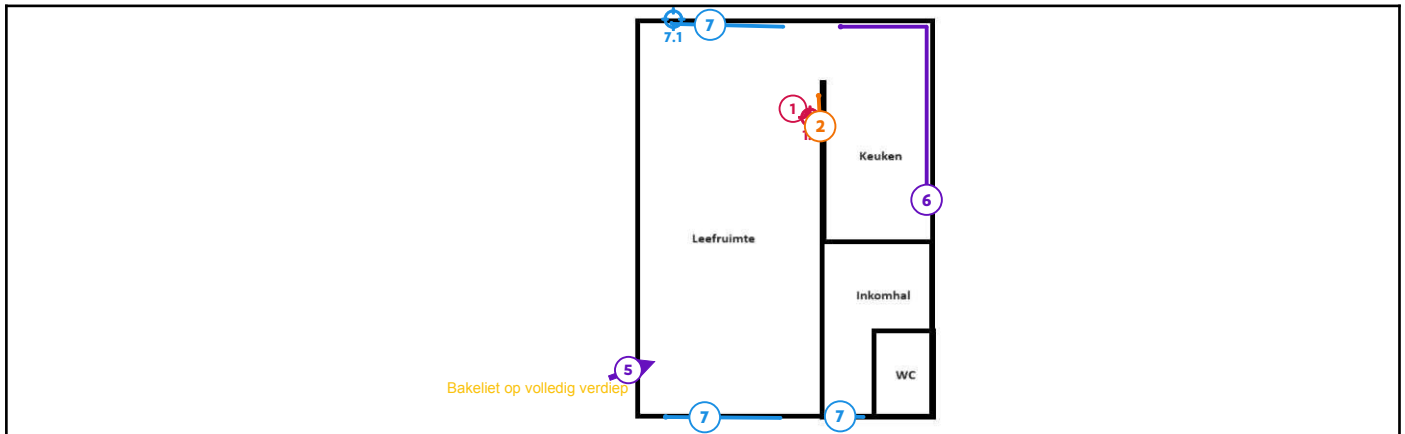
Plan 1.1: Woning plan - Gelijkvloers

Beschrijving	Type	Actie
1. Touw kachel leefruimte	Asbestmateriaal	Dringend verwijderen
1.1 Code: MM05	Puntmonster	-
2. RF beplating kachel leefruimte	Asbestmateriaal	Verwijderen
5. Bakeliet - elektriciteit	Advies	-
6. Tegels verlijming badkamer en keuken	Advies	-
7. Mastiek tussen beglazing en gevelmetselwerk	Geen asbest	-
7.1 Code: MM04	Mengmonster	-

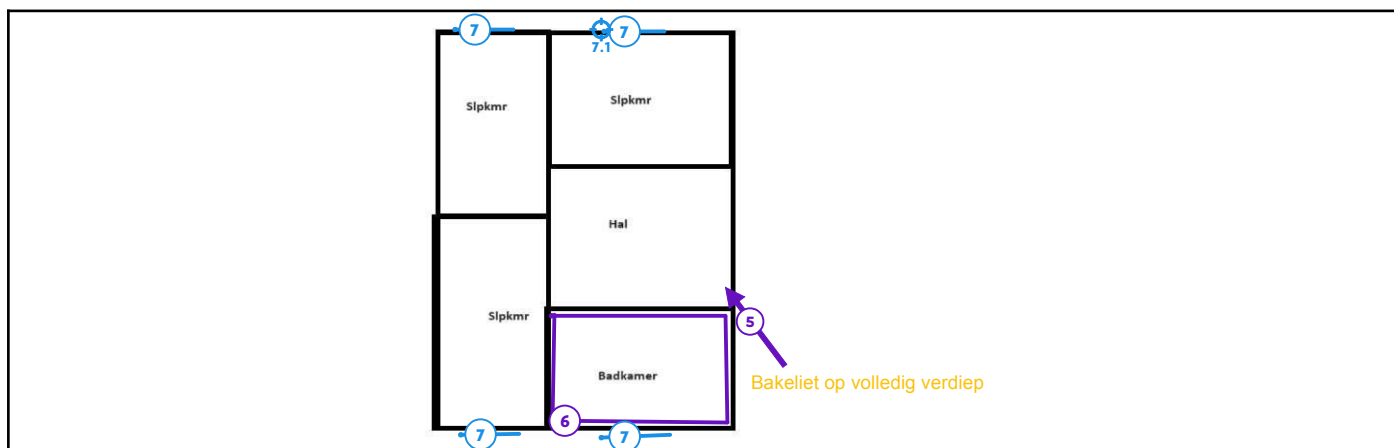
Plan 1.2: Woning plan - 1ste verdiep (2)

Beschrijving	Type	Actie
5. Bakeliet - elektriciteit	Advies	-
6. Tegels verlijming badkamer en keuken	Advies	-
7. Mastiek tussen beglazing en gevelmetselwerk	Geen asbest	-
7.1 Code: MM04	Mengmonster	-

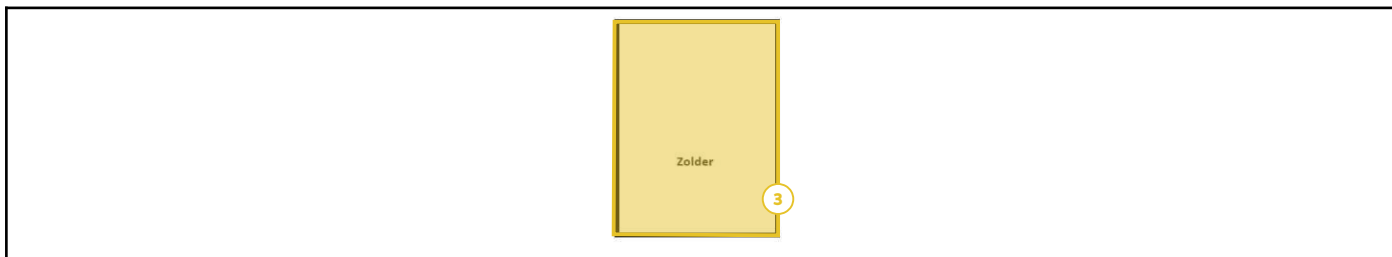
Plan 1.4: Woning plan - Zolder

Beschrijving	Type	Actie
3. Onderdak woning en bijgebouw	Asbestmateriaal	Zorgvuldig beheren

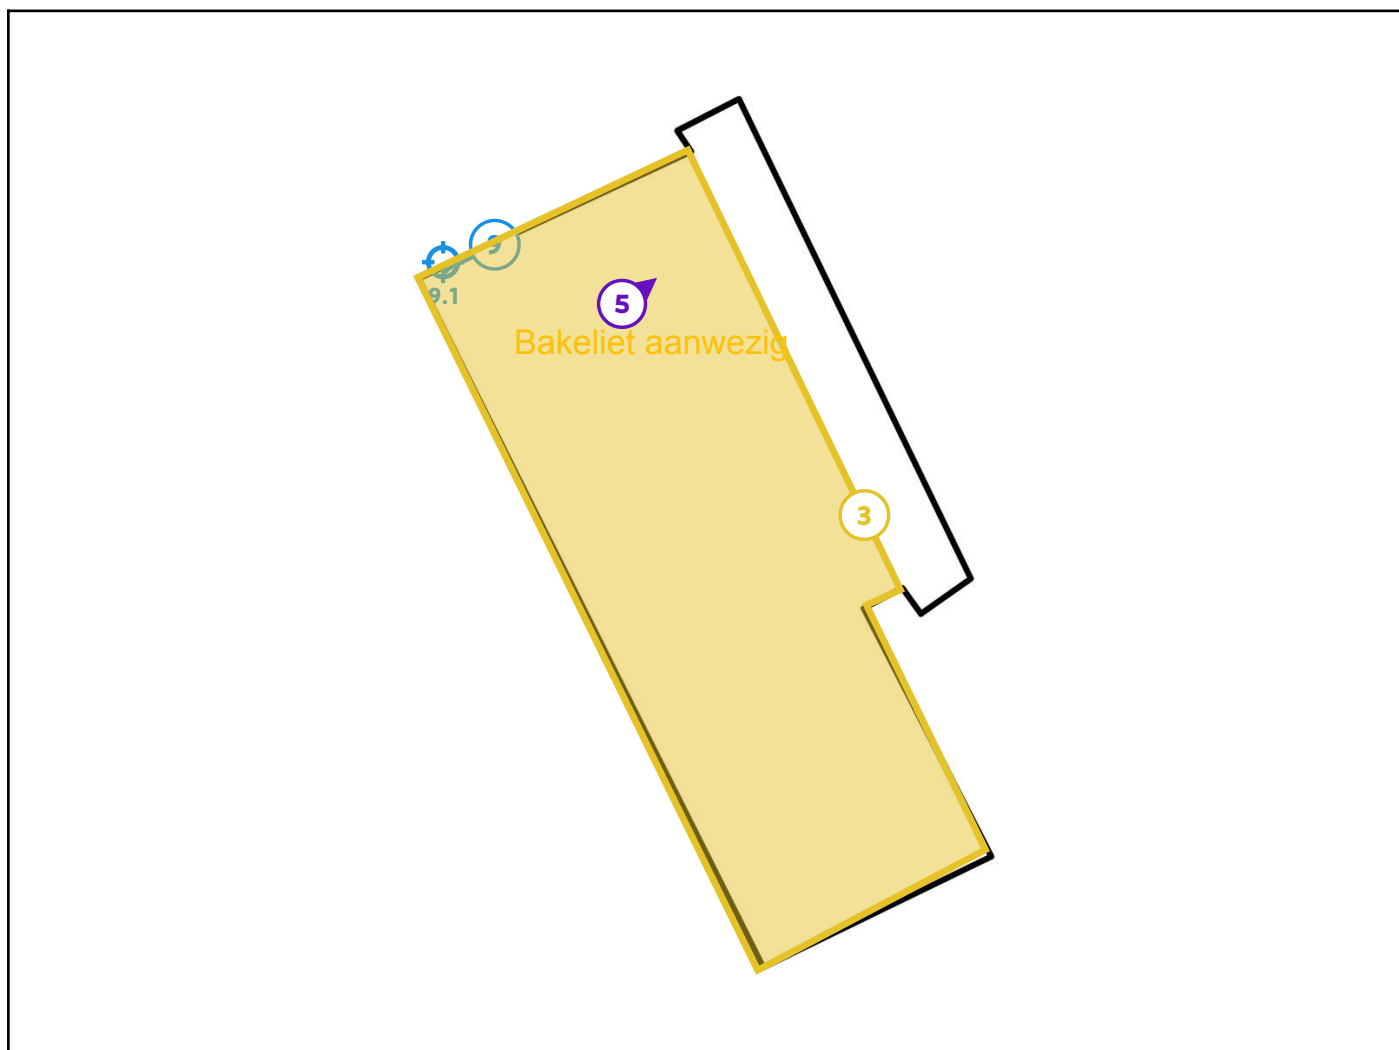
Plan 2.1: Bijgebouw plan

Beschrijving	Type	Actie
3. Onderdak woning en bijgebouw	Asbestmateriaal	Zorgvuldig beheren
5. Bakeliet - elektriciteit	Advies	-
9. Mastiek bij beglazing - deur bijgebouw	Geen asbest	-
9.1 Code: MM03	Puntmonster	-

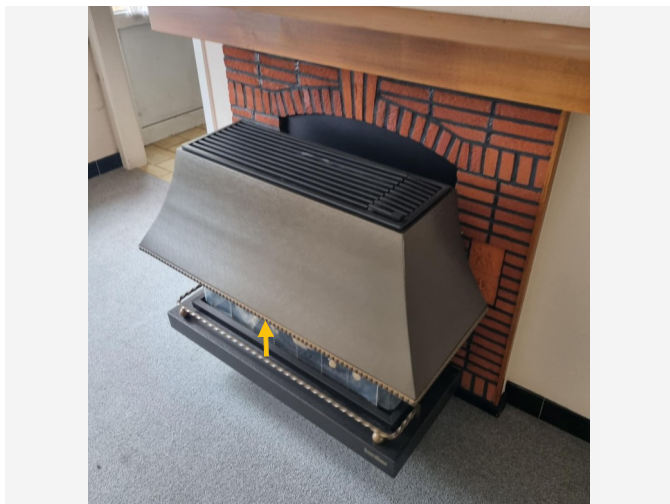
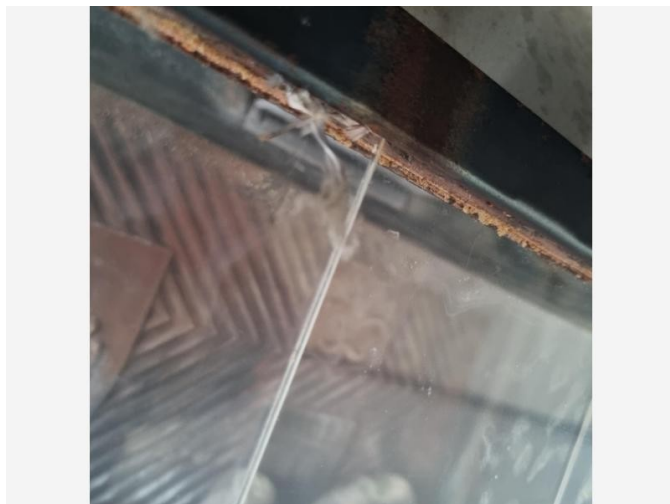
Eindbeoordeling materiaalrisico	Hoog materiaalrisico en/of hoge kans op vezelvrijgave
Opmerking	Er hangen stukken uit ten opzicht van het glas. dit is ook de reden waarom er gemakkelijk monstername kon gebeuren.

Gebondenheid	Categorie 3: niet-hechtgebonden met weinig of geen matrix
Asbestsoort (vezeltype)	Alleen chrysotiel
Asbestconcentratie	Hoog ($\geq 50\%$)
Afschermingsgraad van het gehele materiaal	Geheel of deels (ook) vrij aan binnenluchtstromen
Toestand van het materiaal	Matig beschadigd, matig verweerd

Beschrijving	Touw kachel leefruimte
Omgeving	Binnen
Primaire drager	HVAC infrastructuur en uitrusting
Asbestmateriaal	Koord, lint, band, strip
Bindmiddel van asbestmateriaal	Weinig of geen bindmiddel (textiel, bevolking, ...)
Gebondenheid op basis van bindmiddel	Niet-hechtgebonden

- Verwijder dit asbestmateriaal zo snel mogelijk. Volg de toestand goed op.

- Hermetische zone (erkend asbestverwijderaar)
De kachel wordt op zijn geheel afgevoerd en kan vervolgens volledig worden gedemonteerd in een hermetische zone. Zo kunnen ook alle asbestverdachte materialen in het toestel zelf ook meteen worden geïdentificeerd en correct afgevoerd als asbesthoudend afval.

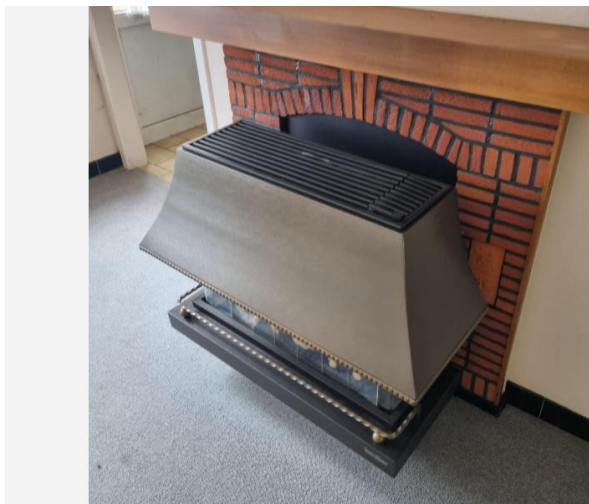
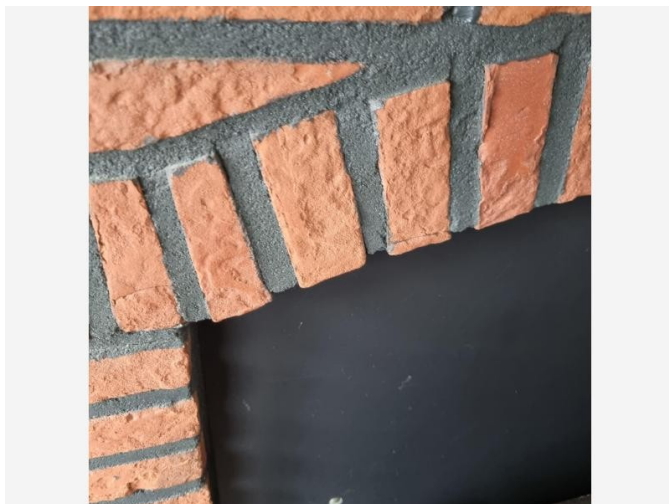
Eindbeoordeling materiaalrisico	Verhoogd materiaalrisico en/of verhoogde kans op vezelvrijgave
---------------------------------	--

Gebondenheid	Categorie 2: niet-hechtgebonden met matrix
Asbestsoort (vezeltype)	Amfibool aanwezig, uitgezonderd crocidoliet
Asbestconcentratie	Hoog ($\geq 50\%$)
Afschermingsgraad van het gehele materiaal	Geheel of deels (ook) vrij aan binnenluchtstromen
Toestand van het materiaal	Onbeschadigd, niet verweerd

Beschrijving	RF beplating kachel leefruimte
Omgeving	Binnen
Primaire drager	Binnenwand
Asbestmateriaal	Plaat, paneel, tablet - Type Pical
Bindmiddel van asbestmateriaal	Calciumsilicaat (brandwerend - Pical)
Gebondenheid op basis van bindmiddel	Niet-hechtgebonden
Hoeveelheid (oppervlakte - dikte - aantal)	• 1,20 m ² - 0,50 cm - 1 stuk
Totaal volume	0,006 m ³
Eenvoudig bereikbaar	Ja
Bevestigingswijze	• Verlijmd, ingegoten, versmeerd

- Zorg voor een veilig beheer. Vermijd het beschadigen van het asbestmateriaal. Controleer de toestand jaarlijks op wijzigingen.

- Hermetische zone (erkend asbestverwijderaer)
Deze plaat wordt verder verwijderd door erkende asbestverwijderaard. Ga zeker na of de deskundige de voldoende attesten heeft om het asbest te verwijderen.

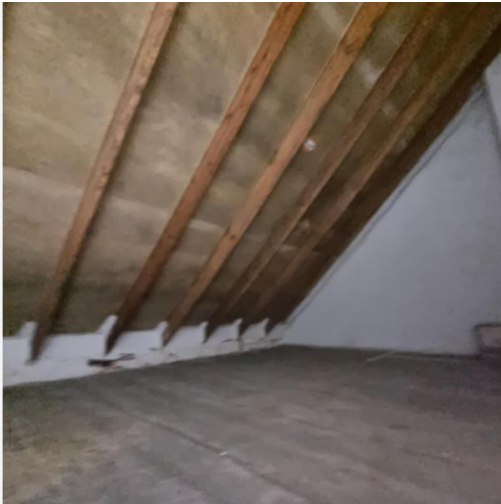
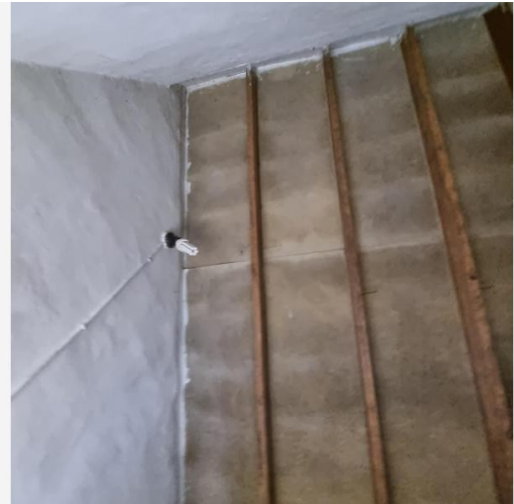
Eindbeoordeling materiaalrisico	Laag materiaalrisico en/of verlaagde kans op vezelvrijgave
---------------------------------	--

Gebondenheid	Categorie 1: hechtgebonden in oorsprong
Asbestsoort (vezeltype)	Crocidoliet aanwezig
Asbestconcentratie	Laag (< 50%)
Afschermingsgraad van het gehele materiaal	Geheel of deels (ook) vrij aan binnenluchtstromen
Toestand van het materiaal	Onbeschadigd, niet verweerd

Beschrijving	Onderdak woning en bijgebouw
Omgeving	Binnen
Primaire drager	Schuin dak
Asbestmateriaal	Plaat, paneel, tablet - Type Menuiserite

- Zorg voor een veilig beheer en verwijder dit asbestmateriaal wanneer het bij werken eenvoudig bereikbaar wordt. Controleer de toestand jaarlijks op wijzigingen.

- Eenvoudige handelingen: mag via doe-het-zelf of door werknemer(s) met opleidingsattest eenvoudige handelingen
Asbest buiten een gebouw: Bevindt het asbest zich buiten uw woning of gebouw? Dan mag u de volgende toepassingen zelf wegnemen: hechtgebonden asbest dat niet beschadigd is; hechtgebonden asbest dat wel beschadigd is en waarbij er vrije asbestvezels zichtbaar zijn. Een beschadigde asbesttoepassing of asbest in slechte staat kan makkelijk verder breken of vergruizen. Er komen dan schadelijke asbestvezels vrij die ingeademd kunnen worden. De volgende asbesthoudende materialen mag u als particulier of zelfstandige zelf verwijderen, ongeacht of ze zich binnen of buiten bevinden: dichtingen of pakkingen; koorden en andere geweven materialen; remvoeringen of gelijkaardige toepassingen.

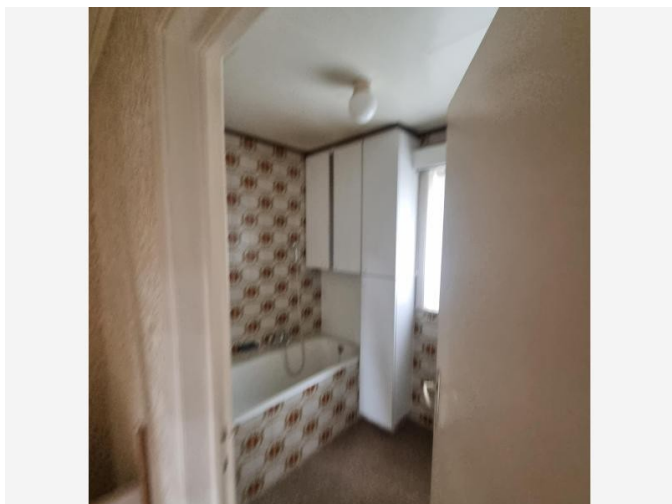
Het is niet zichtbaar of hier nog pleisterwerk aanwezig is onder het materiaal, dit is destructief onderzoek en niet noodzakelijk voor dit attest. Bij het constateren van oud pleisterwerk bij afname van het materiaal moet er eerst stalen genomen worden

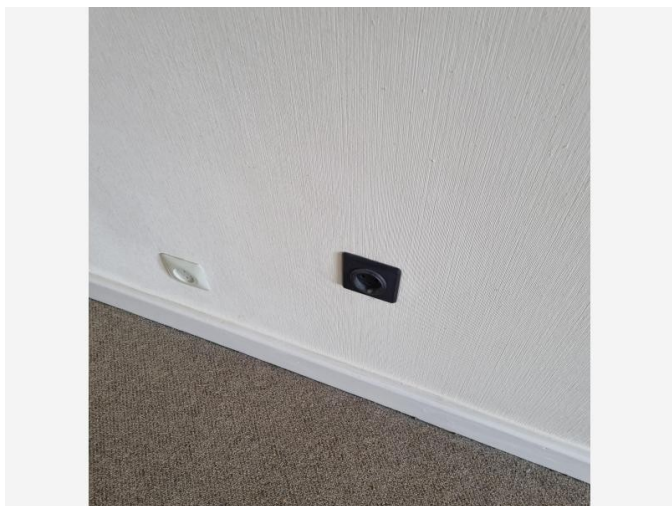
In de woning zijn er op verschillende plaatsen bakelieten stopcontacten en schakelaars aanwezig. Wees aandachtig bij het verwijderen van de toepassing dat deze asbestverdachte materialen zijn.

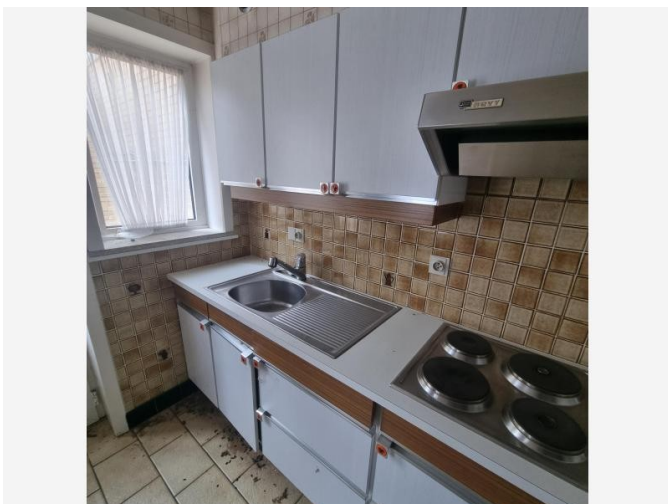
De tegels konden niet verder onderzocht worden naar verlijming van de tegel. Dit behoort tot destructief onderzoek en dit is niet noodzakelijk voor dit attest. Bij het verwijderen van de tegels moet er aandacht worden gegeven dat er mogelijk asbestverdacht lijm werd gebruikt voor de bevestiging.

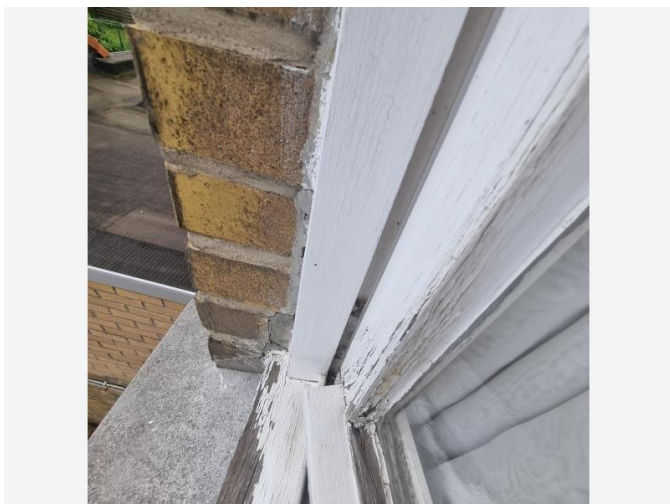
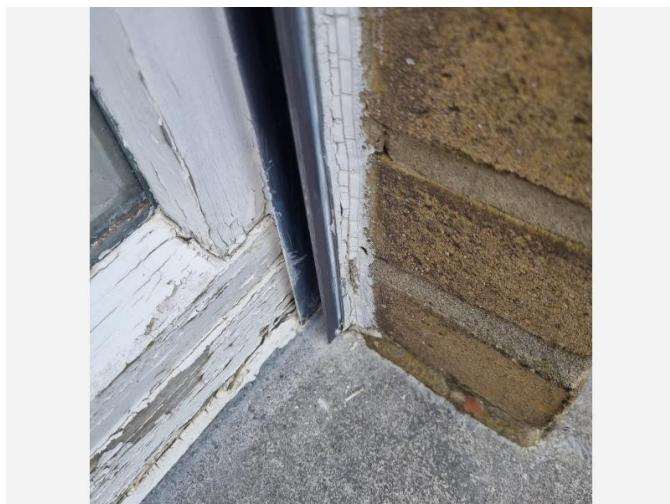
Geen asbest

#	Type	Referentie	Resultaat
7.1	Mengmonster	MM04	Geen asbest

Beschrijving	Mastiek tussen beglazing en gevelmetselwerk
Omgeving	Buiten
Primaire drager	Wand buitenschil

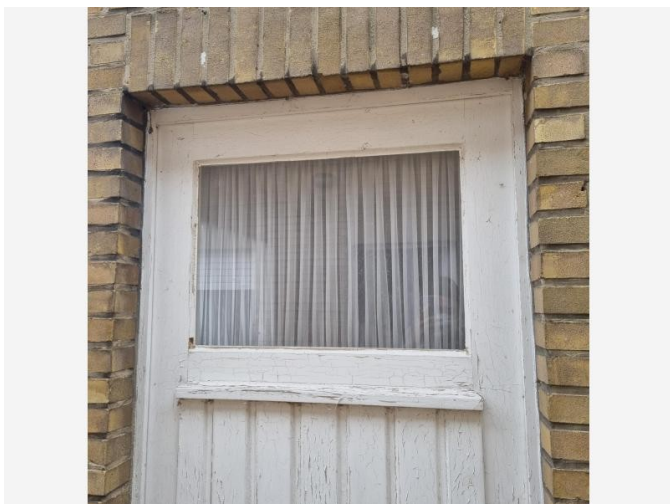
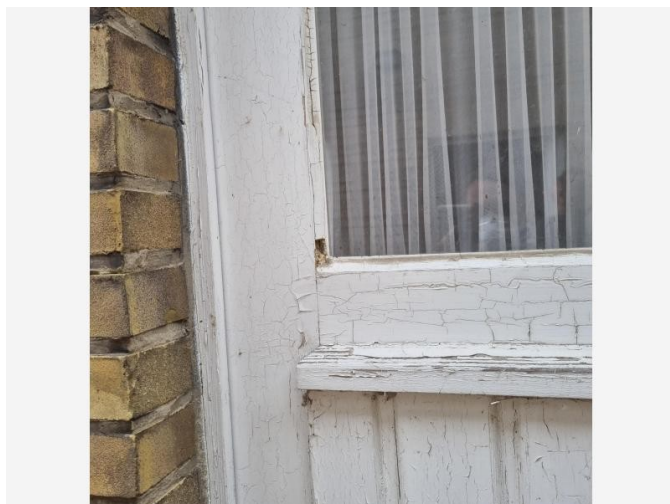
Geen asbest

#	Type	Referentie	Resultaat
9.1	Puntmonster	MM03	Geen asbest

Beschrijving	Mastiek bij beglazing - deur bijgebouw
Omgeving	Buiten
Primaire drager	Wandopening verticaal (raam, deur, ...)
Bindmiddel van materiaal	Kitten, mastiek, pasta

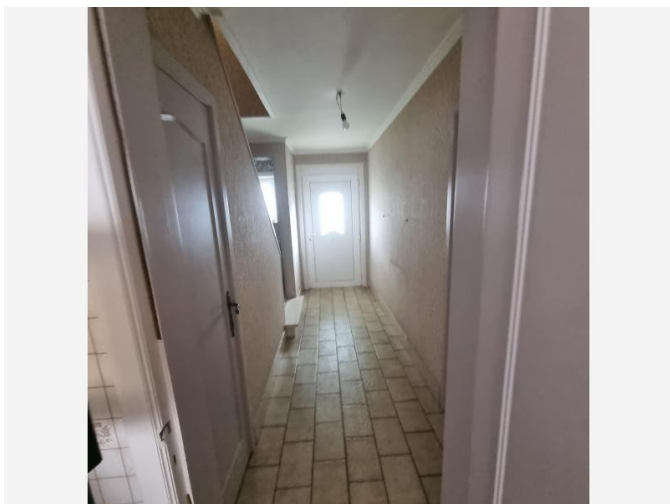
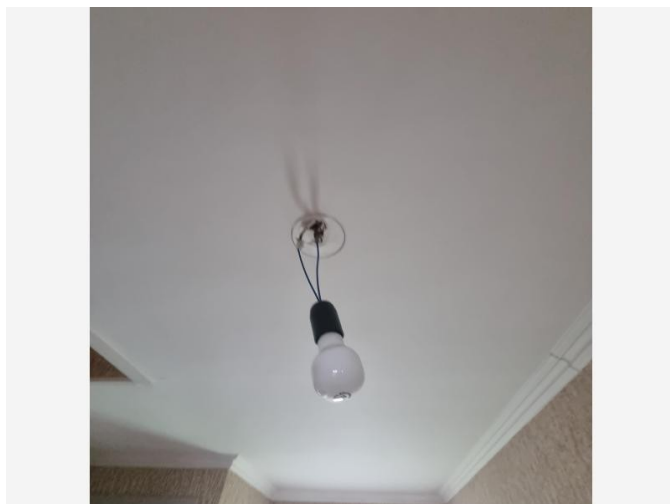
Geen asbest

#	Type	Referentie	Resultaat
10.1	Mengmonster	MM02	Geen asbest

Beschrijving	Pleisterwerk Plafond
Omgeving	Binnen
Primaire drager	Plafond
