# Asbestinventarisatetest

Poortersstraat 55, 8510 Kortrijk

Attestnummer : 20240525-000047.000

Uitgegeven op : 25.05.2024

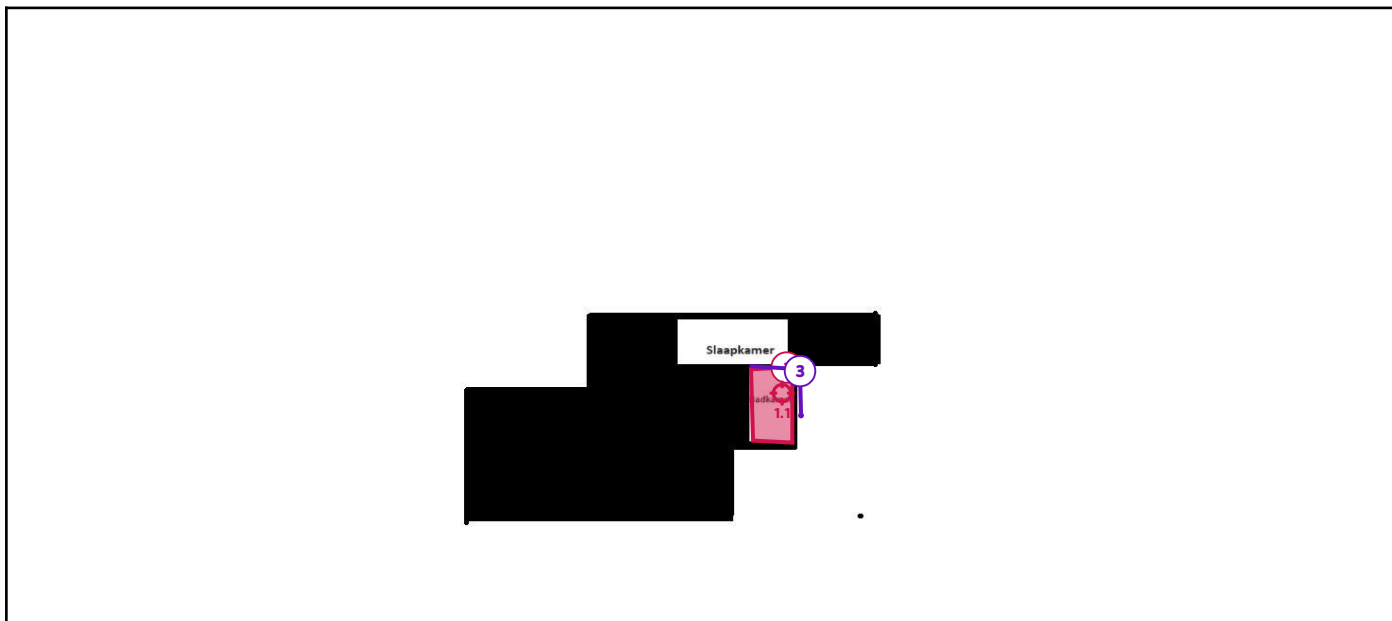
## Plan 1.3: Woning Grondplan Tussenverdiep

Beschrijving	Type	Actie
1. Vloerzeil Badkamer	Asbestmateriaal	Dringend verwijderen
1.1 Code: MM04	Puntmonster	-
3. Tegels keuken en badkamer	Advies	-

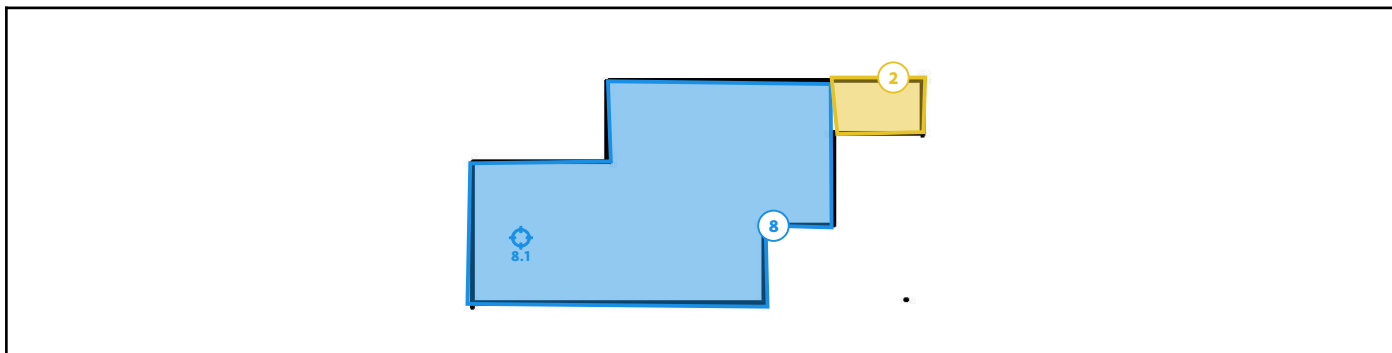
## Plan 1.6: Woning Grondplan daken

Beschrijving	Type	Actie
2. Roofing platdak Garage	Asbestmateriaal	Zorgvuldig beheren
8. Onderdak hellend dak	Geen asbest	-
8.1 Code: MM03	Puntmonster	-

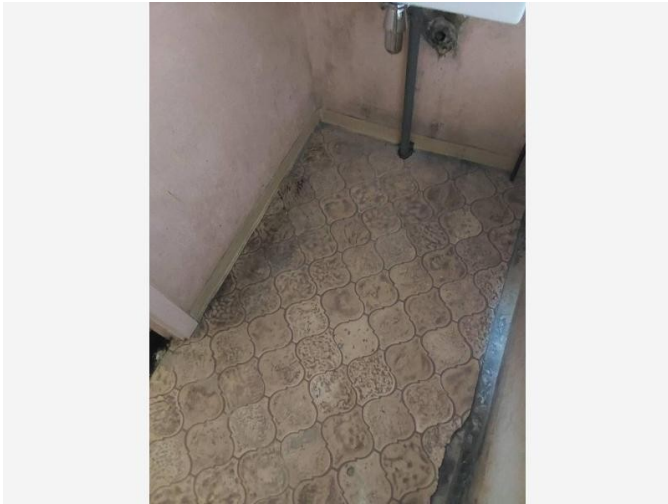
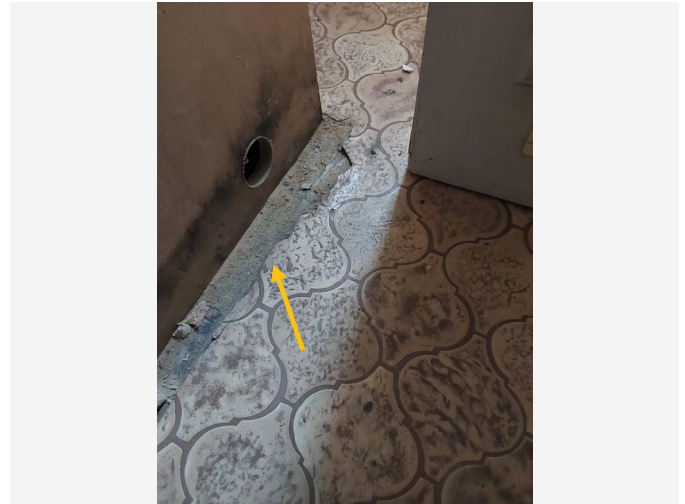
Er zijn toch verschillende breukvlakken aanwezig alsook de vloerzeil is niet goed meer gefixeerd met de ondervloer; Waarbij het belopen van de vloerzeil wrijving/luchtstromen kunnen ontstaan.

Eindbeoordeling materiaalrisico	Hoog materiaalrisico en/of hoge kans op vezelvrijgave
---------------------------------	---

Gebondenheid	Categorie 2: niet-hechtgebonden met matrix
Asbestsoort (vezeltype)	Alleen chrysotiel
Asbestconcentratie	Hoog (>= 50%)
Afschermingsgraad van het gehele materiaal	Geheel of deels (ook) vrij aan binnenluchtstromen
Toestand van het materiaal	Matig beschadigd, matig verweerd

#	Type	Referentie	Resultaat
1.1	Puntmonster	MM04	Chrysotiel

Beschrijving	Vloerzeil Badkamer
Omgeving	Binnen
Primaire drager	Vloer
Asbestmateriaal	Prefab - afwerking - Vloerzeil
Bindmiddel van asbestmateriaal	Karton - papier - viltachtig

**Dringend verwijderen**

- Scherm in afwachting van verwijdering het asbestmateriaal af van luchtstromingen en verstoring: bijvoorbeeld door het te verpakken, te fixeren, af te dekken, signalisatie - afbakening aan te brengen, ...
- Verwijder dit asbestmateriaal zo snel mogelijk. Volg de toestand goed op.

- Hermetische zone (erkend asbestverwijderaars)  
De ruimte moet volledig worden afgesloten om het asbesthoudend materiaal te verwijderen. Ga zeker na of de asbestverwijderaars de nodige vergunning heeft voor het verwijderen van asbest.

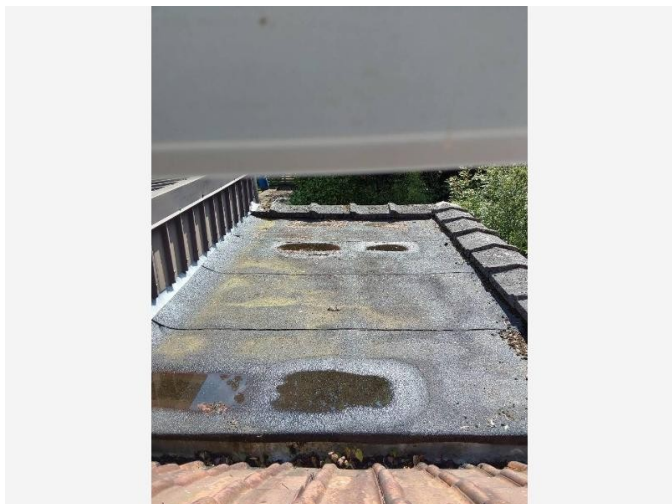
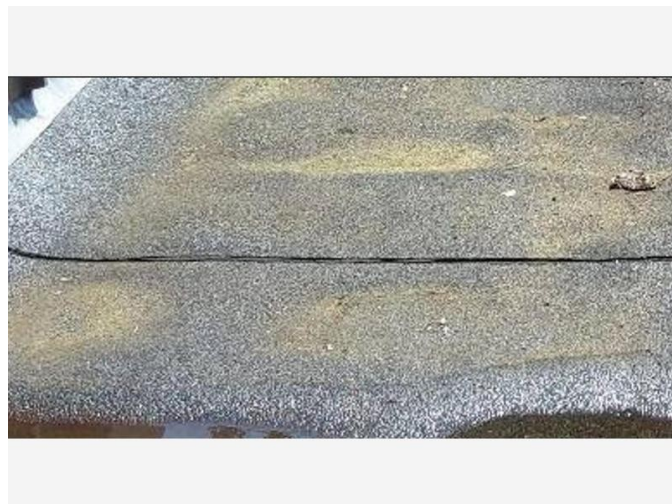
Eindbeoordeling materiaalrisico	Zeer laag materiaalrisico en/of zeer lage kans op vezelvrijgave
---------------------------------	---

Gebondenheid	Categorie 1: hechtgebonden in oorsprong
Asbestsoort (vezeltype)	Alleen chrysotiel
Asbestconcentratie	Laag (< 50%)
Afschermingsgraad van het gehele materiaal	Geheel of deels vrij aan de buitenlucht
Toestand van het materiaal	Onbeschadigd, niet verweerd

Beschrijving	Roofing platdak Garage
Omgeving	Buiten
Primaire drager	Plat dak
Asbestmateriaal	Dak- en gevelbekleding - Roofing

Zorgvuldig beheren

- Zorg voor een veilig beheer. Vermijd het beschadigen van het asbestmateriaal. Controleer de toestand jaarlijks op wijzigingen.

- Eenvoudige handelingen: mag via doe-het-zelf of door werknemer(s) met opleidingsattest eenvoudige handelingen  
Asbest buiten een gebouw: Bevindt het asbest zich buiten uw woning of gebouw? Dan mag u de volgende toepassingen zelf wegnemen: hechtgebonden asbest dat niet beschadigd is; hechtgebonden asbest dat wel beschadigd is en waarbij er vrije asbestvezels zichtbaar zijn. Een beschadigde asbesttoepassing of asbest in slechte staat kan makkelijk verder breken of vergruizen. Er komen dan schadelijke asbestvezels vrij die ingeademd kunnen worden. De volgende asbesthoudende materialen mag u als particulier of zelfstandige zelf verwijderen, ongeacht of ze zich binnen of buiten bevinden: dichtingen of pakkingen; koorden en andere geweven materialen; remvoeringen of gelijkaardige toepassingen.

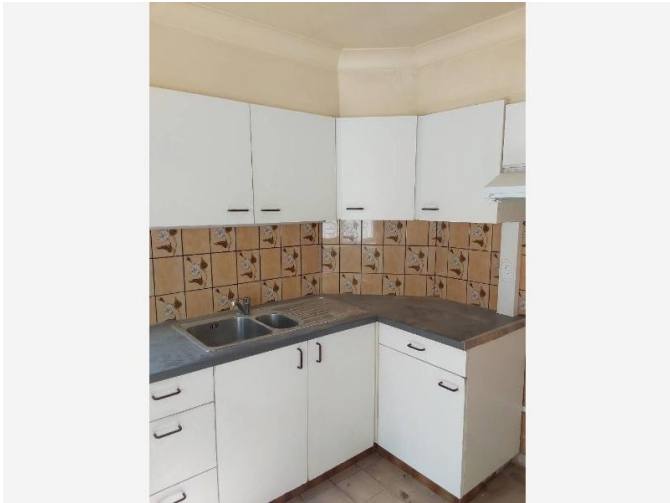
De tegels konden niet verder onderzocht worden naar verlijming van de tegel. Dit behoort tot destructief onderzoek en dit is niet noodzakelijk voor dit attest. Bij het verwijderen van de tegels moet er aandacht worden gegeven dat er mogelijk asbestverdacht lijm werd gebruikt voor de bevestiging.

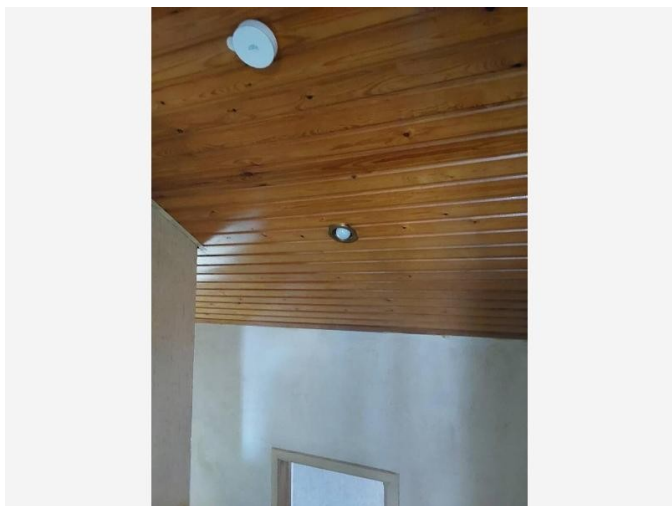
Locatie : Kamers vooraan op eerste verdiep + tussenhal

Het is niet zichtbaar of hier nog pleisterwerk aanwezig is onder het materiaal, dit is destructief onderzoek en niet noodzakelijk voor dit attest. Bij het constateren van oud pleisterwerk bij afname van het materiaal moet er eerst stalen genomen worden.

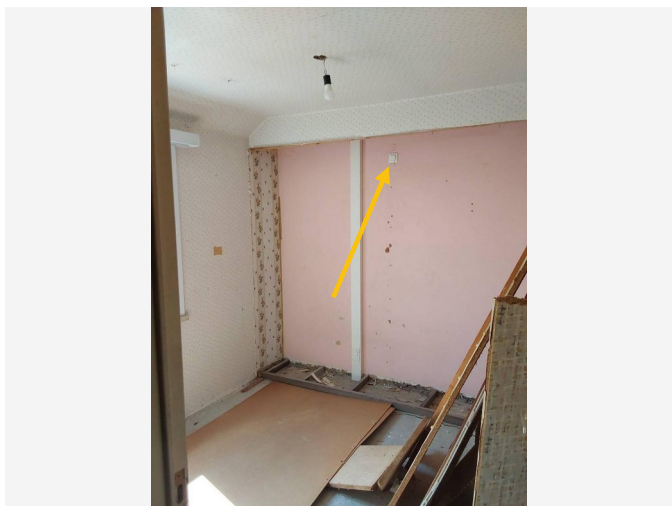
In de woning zijn er op verschillende plaatsen bakelieten stopcontacten en schakelaars aanwezig. Wees aandachtig bij het verwijderen van de toepassing dat deze asbestverdachte materialen zijn.

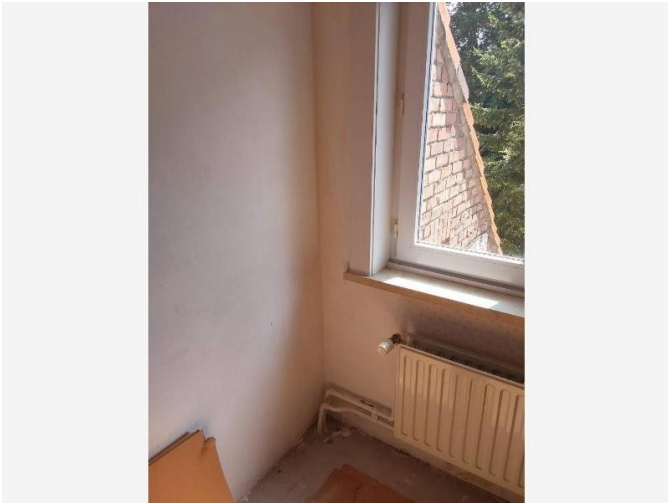
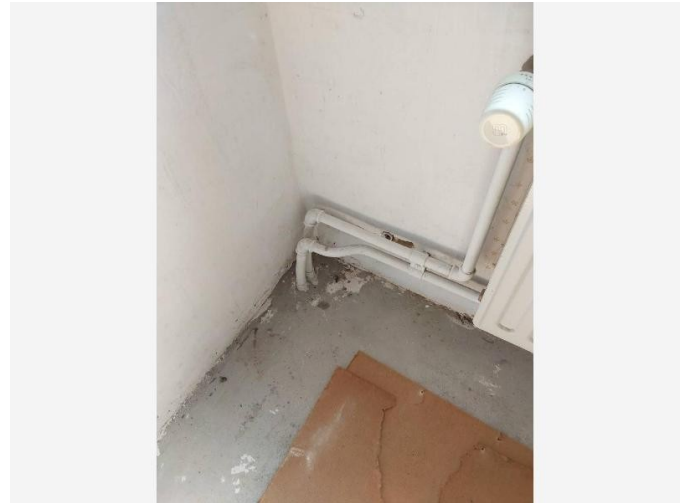
Geen asbest

#	Type	Referentie	Resultaat
6.1	Mengmonster	MM01	Geen asbest

Beschrijving	Pleisterwerk Muur
Omgeving	Binnen
Primaire drager	Binnenwand

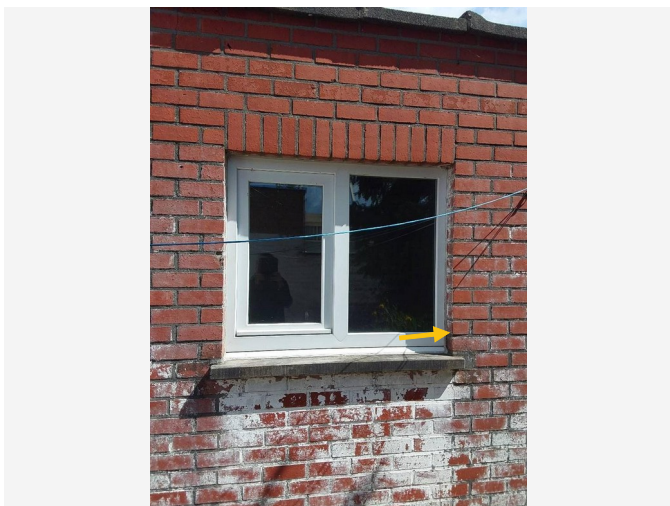
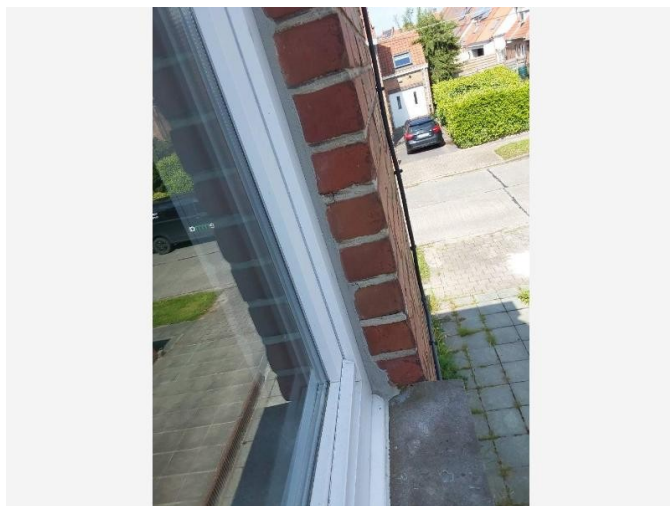
Geen asbest

#	Type	Referentie	Resultaat
7.1	Mengmonster	MM05	Geen asbest

Beschrijving	Mastiek tussen gevel en buitenschrijnwerk
Omgeving	Grenst aan binnen- en buitenlucht
Primaire drager	Wand buitenschil

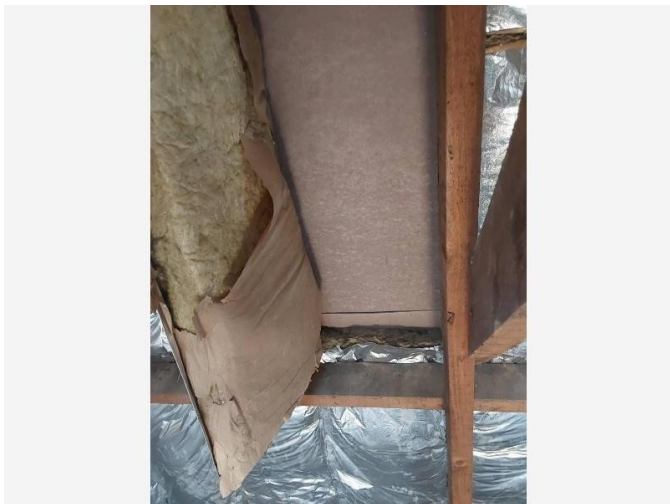
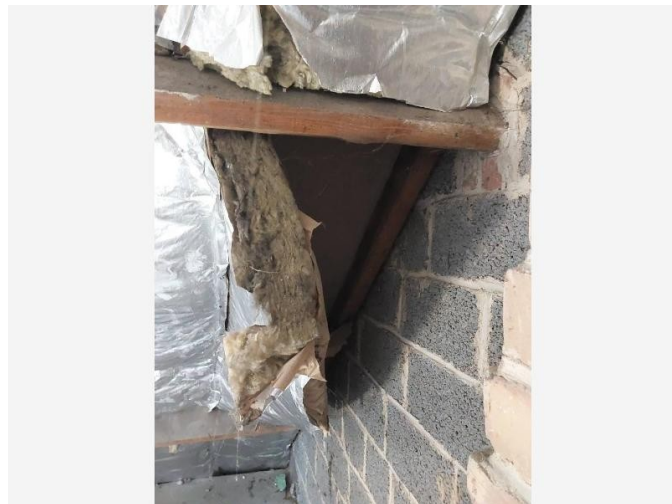
Geen asbest

#	Type	Referentie	Resultaat
8.1	Puntmonster	MM03	Geen asbest

Beschrijving	Onderdak hellend dak
Omgeving	Grenst aan binnen- en buitenlucht
Primaire drager	Schuin dak
Bindmiddel van materiaal	Cement

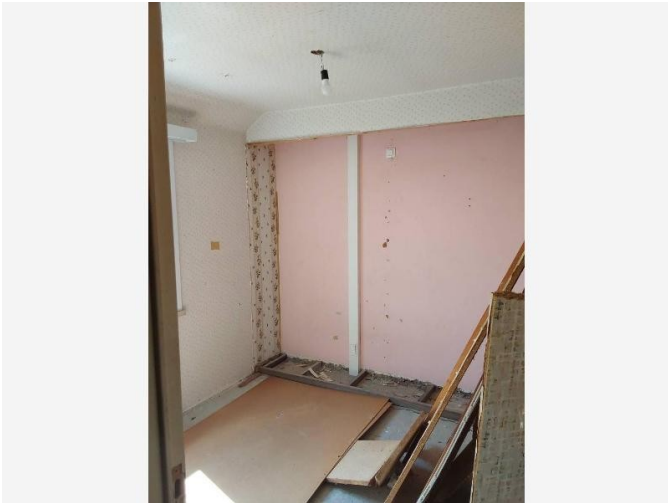
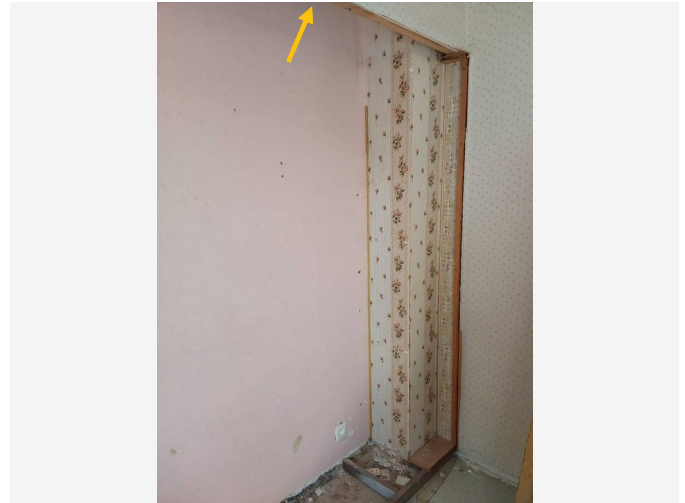
## Fiche 9: Pleisterwerk Plafond

Geen asbest

#	Type	Referentie	Resultaat
9.1	Mengmonster	MM02	Geen asbest

Beschrijving	Pleisterwerk Plafond
Omgeving	Binnen
Primaire drager	Plafond
