Asbestinventarisatetest

Ijzerfrontlaan 10, 8500 Kortrijk

Attestnummer : 20240618-000329.000

Uitgegeven op : 18.06.2024

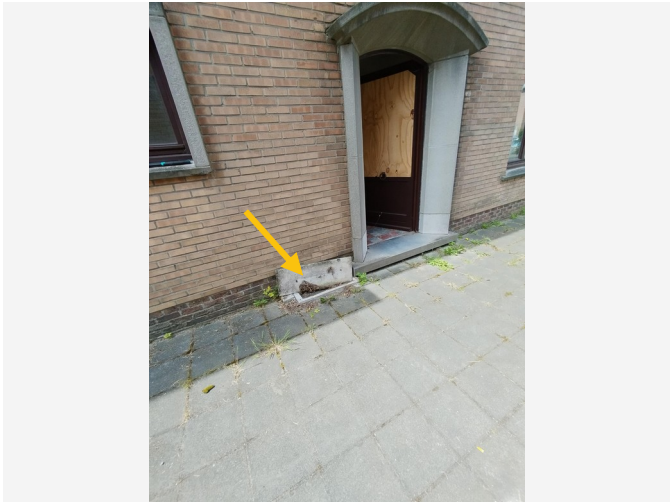
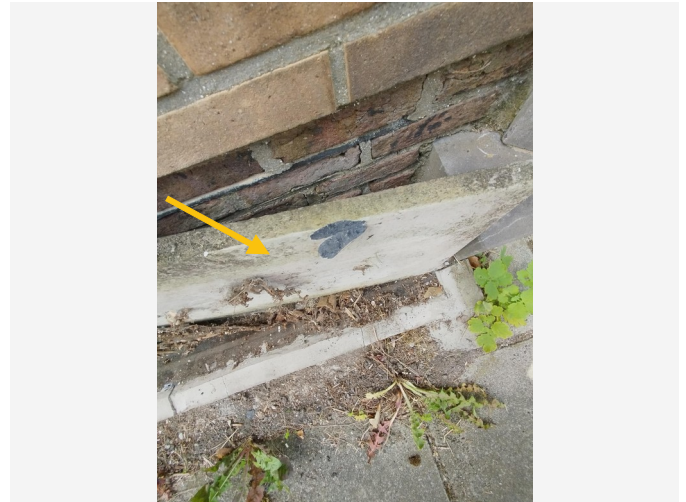
Fiche 1: PLAAT CEMENT ALS AFDEKKING VOOR KELDERGAT

Asbestmateriaal

Het asbestmateriaal valt onder de mijlpaal van 2040.

Eindbeoordeling materiaalrisico	Verhoogd materiaalrisico en/of verhoogde kans op vezelvrijgave
---------------------------------	--

Gebondenheid	Categorie 1: hechtgebonden in oorsprong
Asbestsoort (vezeltype)	Crocidoliet aanwezig
Asbestconcentratie	Laag (< 50%)
Afschermingsgraad van het gehele materiaal	Geheel of deels vrij aan de buitenlucht
Toestand van het materiaal	Matig beschadigd, matig verweerd

Verwijderen

- Zorg voor een veilig beheer. Vermijd het beschadigen van het asbestmateriaal. Controleer de toestand jaarlijks op wijzigingen.

- Eenvoudige handelingen: mag via doe-het-zelf of door werknemer(s) met opleidingsattest eenvoudige handelingen
EH via doe-het zelf

Bij de gemeente of het plaatselijk containerpark kan je afsluitzakken opvragen om het afval dubbel te verpakken en het af te voeren als hechtgebonden materiaal naar het containerpark. Bescherm jezelf voldoende met de nodige PBM's (mondmasker FFP3, handschoenen, Tyvec, ...).

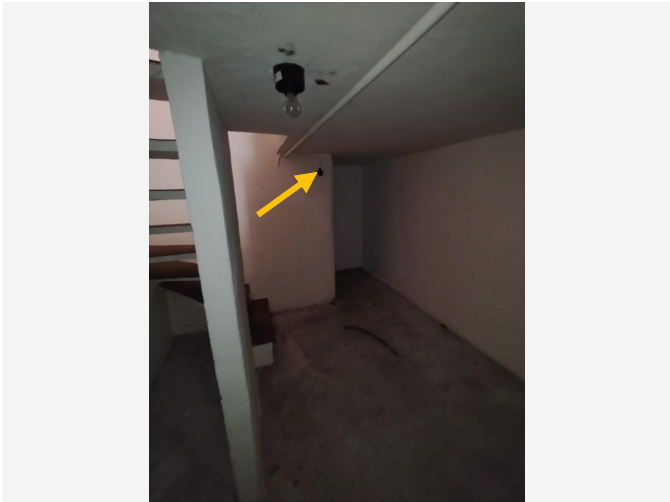
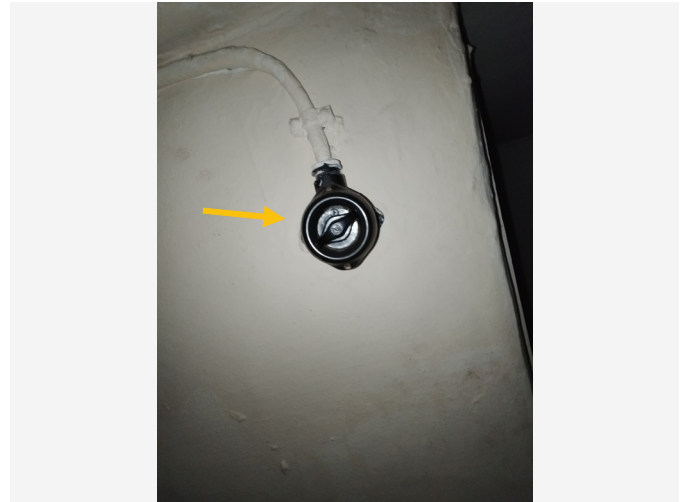
Het asbestmateriaal valt onder de mijlpaal van 2040.

Eindbeoordeling materiaalisico	Laag materiaalisico en/of verlaagde kans op vezelvrijgave
--------------------------------	---

Gebondenheid	Categorie 1: hechtgebonden in oorsprong
Asbestsoort (vezeltype)	Crocidoliet aanwezig
Asbestconcentratie	Laag (< 50%)
Afschermingsgraad van het gehele materiaal	Geheel of deels (ook) vrij aan de binnenlucht
Toestand van het materiaal	Onbeschadigd, niet verweerd

Beschrijving	BAKELIET SCHAKELAAR EN STOPCONTACT WONING
Omgeving	Binnen
Primaire drager	Communicatie en elektrische infrastructuur en uitrusting
Asbestmateriaal	Plaat, paneel, tablet - Type Bakeliet
Bindmiddel van asbestmateriaal	Kunststof of -hars
Gebondenheid op basis van bindmiddel	Hecht
Hoeveelheid (oppervlakte - dikte - aantal)	<ul style="list-style-type: none">• 0,40 m² - 0,20 cm - 1 stuk
Totaal volume	< 0,001 m ³
Eenvoudig bereikbaar	Ja
Bevestigingswijze	<ul style="list-style-type: none">• Geschroefd
Identificatiemethode	Vaststelling zonder monsternamen
Destructieve handeling voor identificatie	Nee
Opmerking	De vermelde oppervlaktes en volumes betreffen een beredeneerde schatting. Er worden geen rechten verleend aan deze oppervlaktes/volumes. De dikte is een schatting die voorkomt uit de monsterplaatsen en is daarom niet altijd representatief.

Zorgvuldig beheren

- Zorg voor een veilig beheer. Vermijd het beschadigen van het asbestmateriaal. Controleer de toestand jaarlijks op wijzigingen.

- Eenvoudige handelingen: mag via doe-het-zelf of door werknemer(s) met opleidingsattest eenvoudige handelingen
Schakelaars, stopcontacten en andere gelijkaardige toepassingen kunnen eenvoudig losgeschroefd worden --> EH doe-het-zelf. Afgesloten of verzegelde kast --> EH opgeleid technieker personeel 8u basisopleiding asbest.

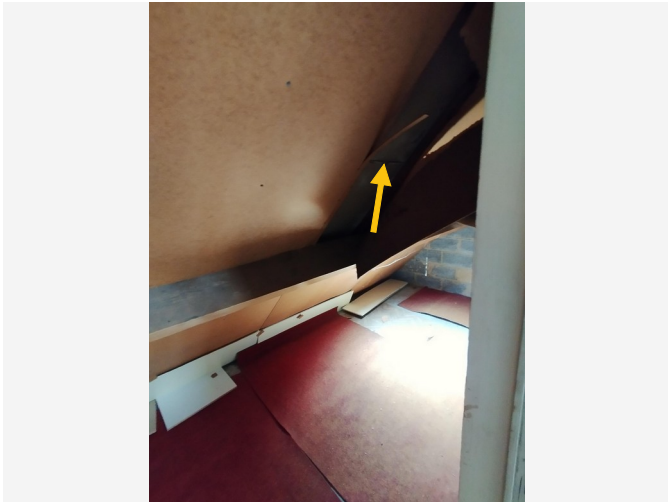
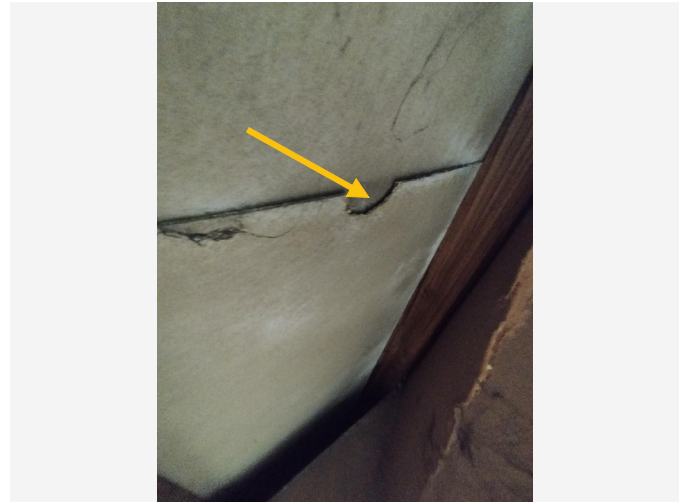
Het asbestmateriaal valt onder de mijlpaal van 2040.

Eindbeoordeling materiaalrisico	Zeer laag materiaalrisico en/of zeer lage kans op vezelvrijgave
---------------------------------	---

Gebondenheid	Categorie 1: hechtgebonden in oorsprong
Asbestsoort (vezeltype)	Alleen chrysotiel
Asbestconcentratie	Laag (< 50%)
Afschermingsgraad van het gehele materiaal	Stootvaste afscherming of omkasting
Toestand van het materiaal	Onbeschadigd, niet verweerd

#	Type	Referentie	Resultaat
3.1	Puntmonster	003	Chrysotiel

Beschrijving	ONDERDAK IN ASBESTCEMENTPLATEN WONING
Omgeving	Binnen
Primaire drager	Schuin dak
Asbestmateriaal	Plaat, paneel, tablet - Type Menuiserite
Bindmiddel van asbestmateriaal	Cement
Gebondenheid op basis van bindmiddel	Hecht
Hoeveelheid (oppervlakte - dikte - aantal)	<ul style="list-style-type: none">• 78,00 m² - 0,40 cm - 1 stuk
Totaal volume	0,312 m ³
Eenvoudig bereikbaar	Nee <ul style="list-style-type: none">• Het asbestmateriaal is bedekt (uitgezonderd laag verf, coating, behang, kunststof, textiel) en het wegnemen van het bedekkende materiaal kan niet zonder het bedekkende materiaal te beschadigen.
Bevestigingswijze	<ul style="list-style-type: none">• Geklemd• Genageld, geniet
Identificatiemethode	Vaststelling met monstername
Destructieve handeling voor identificatie	Nee
Opmerking	De vermelde oppervlaktes en volumes betreffen een beredeneerde schatting. Er worden geen rechten verleend aan deze oppervlaktes/volumes. De dikte is een schatting die voorkomt uit de monsterplaatsen en is daarom niet altijd representatief.

Zorgvuldig beheren

- Zorg voor een veilig beheer en verwijder dit asbestmateriaal wanneer het bij werken eenvoudig bereikbaar wordt. Controleer de toestand jaarlijks op wijzigingen.

- Eenvoudige handelingen: mag via doe-het-zelf of door werknemer(s) met opleidingsattest eenvoudige handelingen
Opgeleid personeel (dak werker met 8u basisopleiding asbest)

indien de platen eenvoudig te verwijderen zijn zonder kans op breken kan dit via doe-het-zelf of door werknemer(s) met opleidingsattest eenvoudige handelingen; Dek de zoldervloer af met plastic folie . dragen van de nodige beschermingsmiddelen (mondmasker ffp3, handschoenen,tyvec) Verwijder de dakpannen. Fixeer het plaatmateriaal , de asbesthoudende platen één voor één en in hun geheel verwijderen. Niet gooien, niet breken. Reinig nadien de draagstructuur met vochtige doeken (+stofzuiger met absoluut filter kan niet gehoord worden dus voor een particulier niet mogelijk .) Alle werknemer(s) moeten wel beschikken over een opleidingsattest eenvoudige handelingen 8u.

Een vastgesteld asbesthoudend onderdak mag niet definitief ingesloten worden , dit dient verplicht verwijderd te worden als het bij werken bereikbaar wordt. (vb bij vernieuwen van de dakbedekking onderdak mee verwijderen)

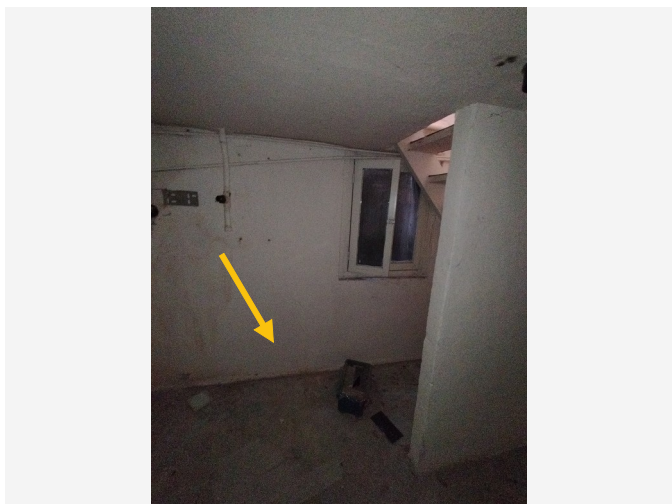
Geen asbestverdachte toepassingen teruggevonden.

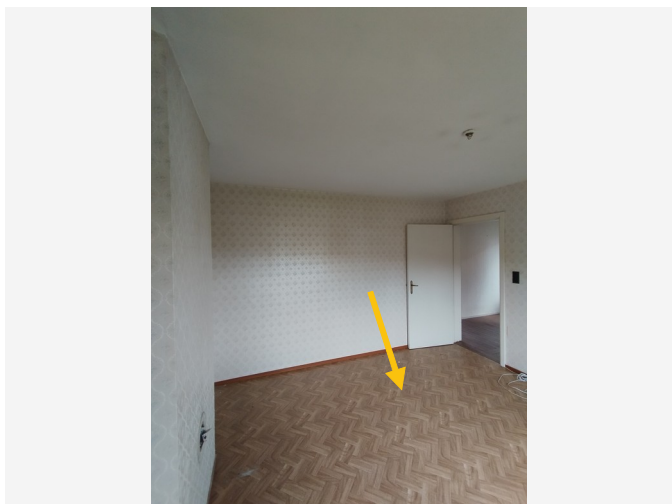
Geen asbestverdachte toepassingen teruggevonden.

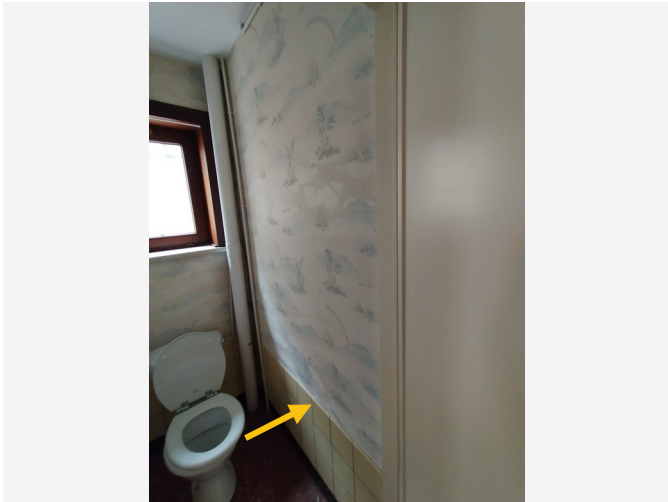
Fiche 6: FAIENCETEGELS/LIJM KEUKEN, WC EN BADKAMER

In het inspectieprotocol is een monstername van tegellijm verplicht om dit te identificeren als niet-asbesthoudend. Er waren geen facturen ter beschikking die bevestigen dat de tegels na 2001 waren geplaatst. Er waren geen bestaande beschadigingen aan de wandtegels om de lijm voldoende te kunnen inspecteren. Om dit af te toetsen is het aangewezen om bij eventuele renovatiewerken aan de tegels verder onderzoek/staalname te laten uitvoeren ter controle.

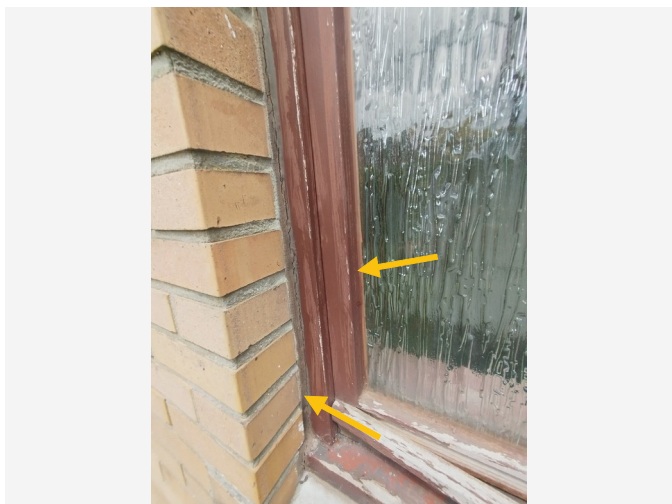
Geen asbestverdachte toepassingen teruggevonden.

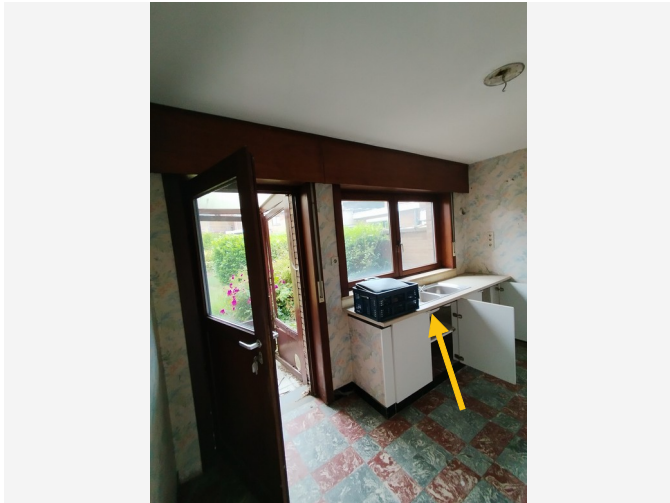
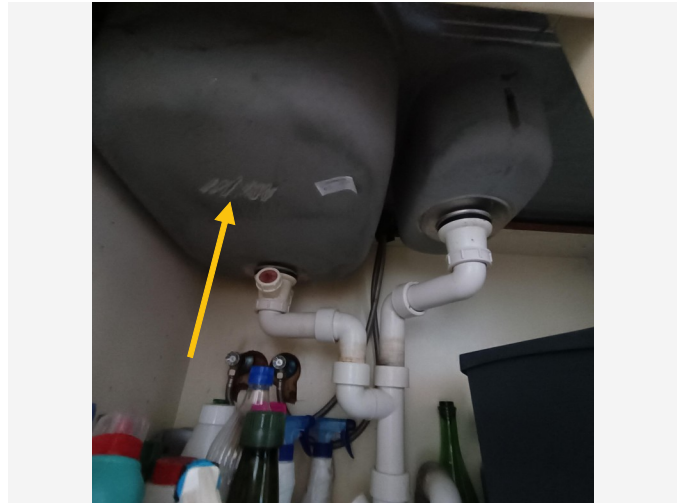
Geen asbest

#	Type	Referentie	Resultaat
8.1	Puntmonster	004	Geen asbest

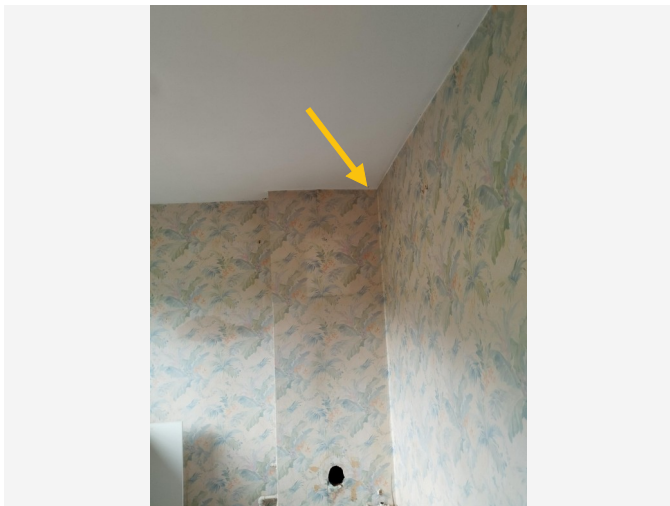
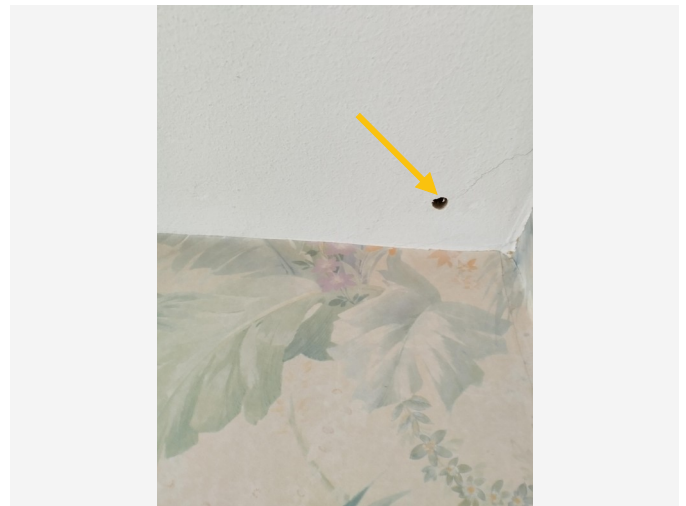
Geen asbest

#	Type	Referentie	Resultaat
9.1	Mengmonster	002	Geen asbest

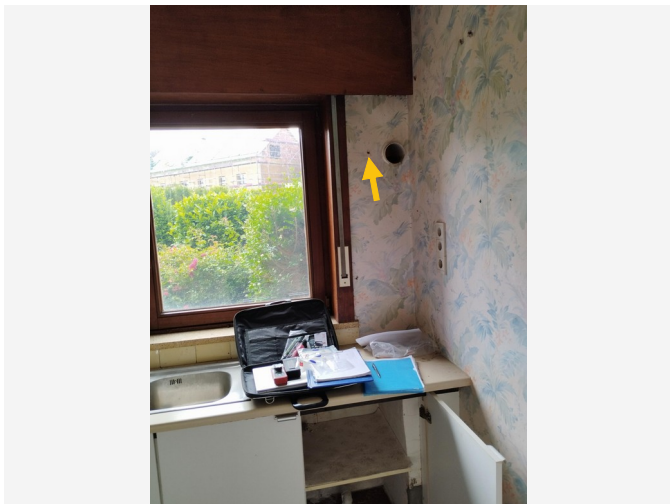
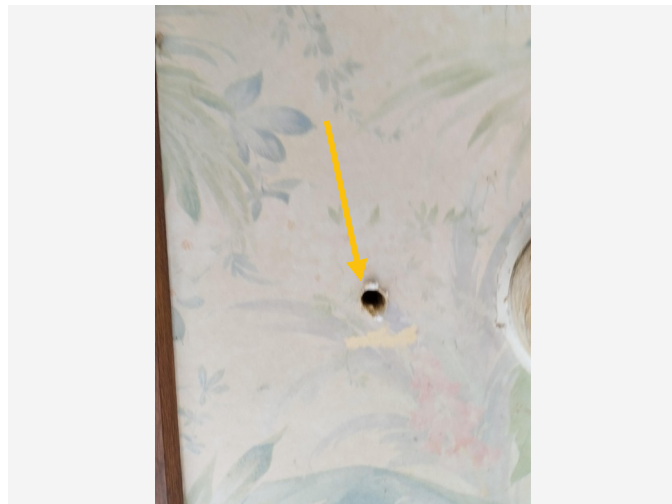
Geen asbest

#	Type	Referentie	Resultaat
10.1	Mengmonster	001	Geen asbest
