# Asbestinventarisatetest

Invalidenlaan 4, 8500 Kortrijk

Attestnummer : 20240702-000525.000

Uitgegeven op : 02.07.2024

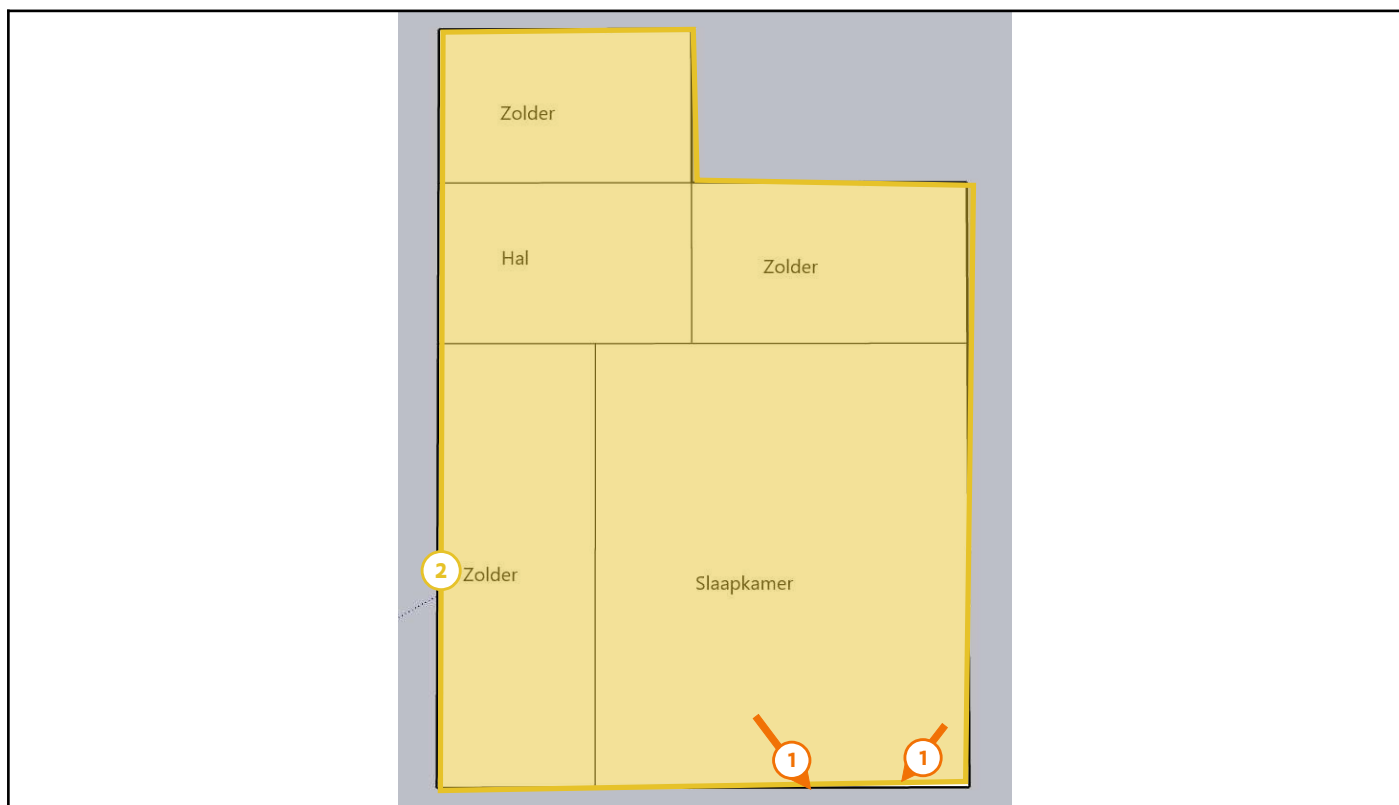
## Plan 1.4: Woning plan - Zolder

Beschrijving	Type	Actie
1. Zijgevel kappel dak met lei	Asbestmateriaal	Verwijderen
2. Onderdak woning	Asbestmateriaal	Zorgvuldig beheren

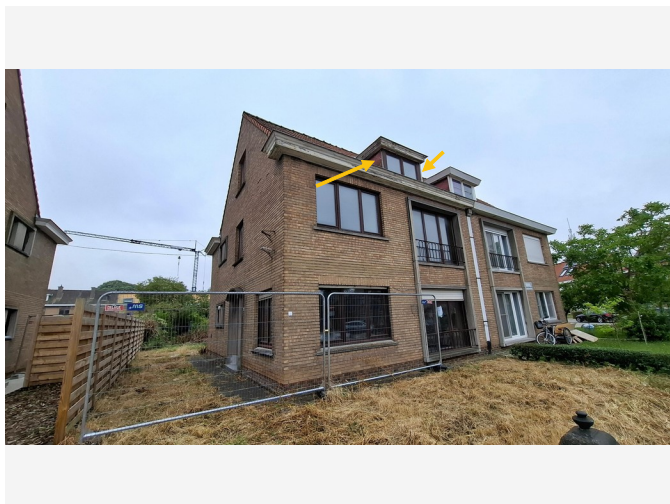
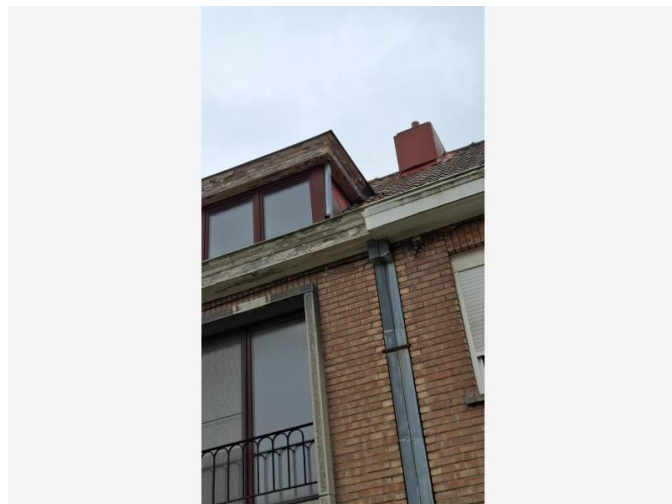
Overzichtsfoto

Detailfoto

Het asbestmateriaal valt onder de mijlpaal van 2034.

Eindbeoordeling materiaalrisico	Laag materiaalrisico en/of verlaagde kans op vezelvrijgave
---------------------------------	--

Gebondenheid	Categorie 1: hechtgebonden in oorsprong
Asbestsoort (vezeltype)	Crocidoliet aanwezig
Asbestconcentratie	Laag (< 50%)
Afschermingsgraad van het gehele materiaal	Geheel of deels vrij aan de buitenlucht
Toestand van het materiaal	Licht beschadigd, licht verweerd. Intact materiaal type Pical – asbestboard of categorie III 'gebondenheid'

Beschrijving	Zijgevel kappel dak met lei
Omgeving	Buiten
Primaire drager	Wand buitenschil
Asbestmateriaal	Dak- en gevelbekleding - Lei, shingle
Bindmiddel van asbestmateriaal	Cement
Gebondenheid op basis van bindmiddel	Hecht
Hoeveelheid (oppervlakte - aantal)	<ul style="list-style-type: none"><li>• 2,30 m<sup>2</sup> - 2 stuks</li></ul>
Totale oppervlakte	4,60 m <sup>2</sup>
Eenvoudig bereikbaar	Ja
Bevestigingswijze	<ul style="list-style-type: none"><li>• Genageld, geniet</li></ul>
Identificatiemethode	Vaststelling zonder monstername
Destructieve handeling voor identificatie	Nee

Verwijderen

- Zorg voor een veilig beheer. Vermijd het beschadigen van het asbestmateriaal. Controleer de toestand jaarlijks op wijzigingen.
- Hemelwater dat afspoelt van asbestcement daken of gevels kan asbestdeeltjes bevatten. Gebruik het enkel voor gesloten circuits (bv. spoelen toiletten). Reinig na het vervangen van het dak of de gevel de dakgoten en regenwaterput of -ton om asbesthoudend sediment of slib te verwijderen

- Eenvoudige handelingen: mag via doe-het-zelf of door werknemer(s) met opleidingsattest eenvoudige handelingen  
Asbest buiten een gebouw: Bevindt het asbest zich buiten uw woning of gebouw? Dan mag u de volgende toepassingen zelf wegnemen: hechtgebonden asbest dat niet beschadigd is; hechtgebonden asbest dat wel beschadigd is en waarbij er vrije asbestvezels zichtbaar zijn. Een beschadigde asbesttoepassing of asbest in slechte staat kan makkelijk verder breken of vergruizen. Er komen dan schadelijke asbestvezels vrij die ingeademd kunnen worden. De volgende asbesthoudende materialen mag u als particulier of zelfstandige zelf verwijderen, ongeacht of ze zich binnen of buiten bevinden: dichtingen of pakkingen; koorden en andere gewezen materialen; remvoeringen of gelijkaardige toepassingen.

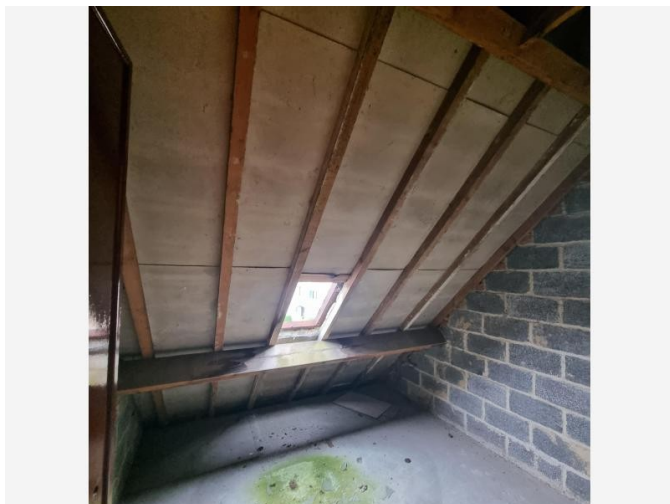
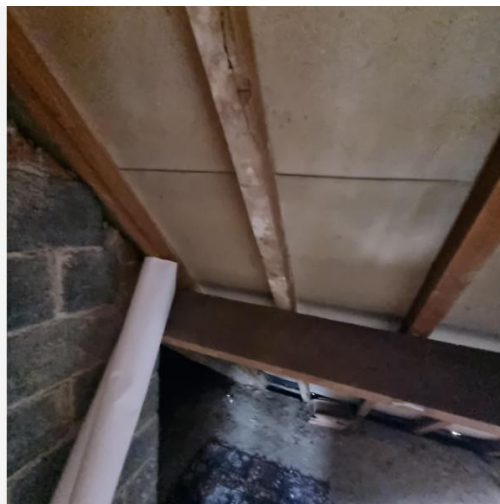
Overzichtsfoto

Detailfoto

Het asbestmateriaal valt onder de mijlpaal van 2040.

Eindbeoordeling materiaalrisico	Laag materiaalrisico en/of verlaagde kans op vezelvrijgave
---------------------------------	--

Gebondenheid	Categorie 1: hechtgebonden in oorsprong
Asbestsoort (vezeltype)	Crocidoliet aanwezig
Asbestconcentratie	Laag (< 50%)
Afschermingsgraad van het gehele materiaal	Geheel of deels (ook) vrij aan binnenluchtstromen
Toestand van het materiaal	Onbeschadigd, niet verweerd

<b>Beschrijving</b>	Onderdak woning
<b>Omgeving</b>	Grenst aan binnen- en buitenlucht
<b>Primaire drager</b>	Schuin dak
<b>Asbestmateriaal</b>	Plaat, paneel, tablet - Type Menuiserite
<b>Bindmiddel van asbestmateriaal</b>	Cement
<b>Gebondenheid op basis van bindmiddel</b>	Hecht
<b>Hoeveelheid (oppervlakte - dikte - aantal)</b>	<ul style="list-style-type: none"><li>• 85,00 m<sup>2</sup> - 0,30 cm - 1 stuk</li></ul>
<b>Totaal volume</b>	0,255 m <sup>3</sup>
<b>Eenvoudig bereikbaar</b>	Nee <ul style="list-style-type: none"><li>• Het asbestmateriaal is bedekt (uitgezonderd laag verf, coating, behang, kunststof, textiel) en het wegnemen van het bedekkende materiaal kan niet zonder het bedekkende materiaal te beschadigen.</li></ul>
<b>Bevestigingswijze</b>	<ul style="list-style-type: none"><li>• Genageld, geniet</li></ul>
<b>Identificatiemethode</b>	Vaststelling zonder monstername
<b>Destructieve handeling voor identificatie</b>	Nee

Zorgvuldig beheren

- Zorg voor een veilig beheer en verwijder dit asbestmateriaal wanneer het bij werken eenvoudig bereikbaar wordt. Controleer de toestand jaarlijks op wijzigingen.

- Eenvoudige handelingen: mag via doe-het-zelf of door werknemer(s) met opleidingsattest eenvoudige handelingen  
Asbest buiten een gebouw: Bevindt het asbest zich buiten uw woning of gebouw? Dan mag u de volgende toepassingen zelf wegnemen: hechtgebonden asbest dat niet beschadigd is; hechtgebonden asbest dat wel beschadigd is en waarbij er vrije asbestvezels zichtbaar zijn. Een beschadigde asbesttoepassing of asbest in slechte staat kan makkelijk verder breken of vergruizen. Er komen dan schadelijke asbestvezels vrij die ingeademd kunnen worden. De volgende asbesthoudende materialen mag u als particulier of zelfstandige zelf verwijderen, ongeacht of ze zich binnen of buiten bevinden: dichtingen of pakkingen; koorden en andere geweven materialen; remvoeringen of gelijkaardige toepassingen.

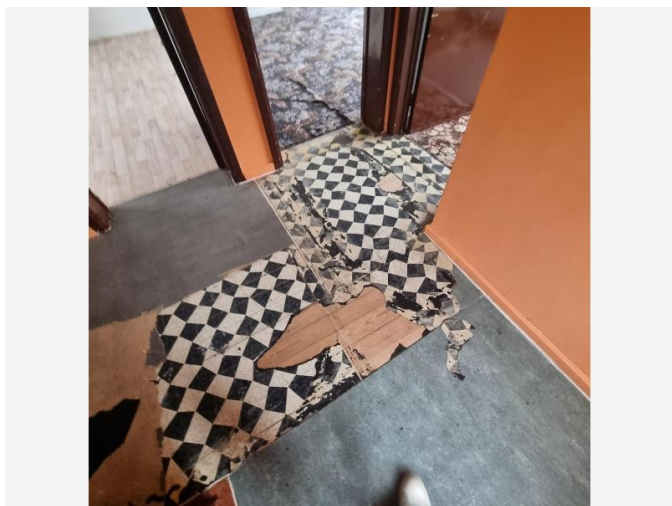
Vrije foto

Op het eerste verdiep zijn er vloerzeilen aanwezig, deze zijn niet asbestverdacht.

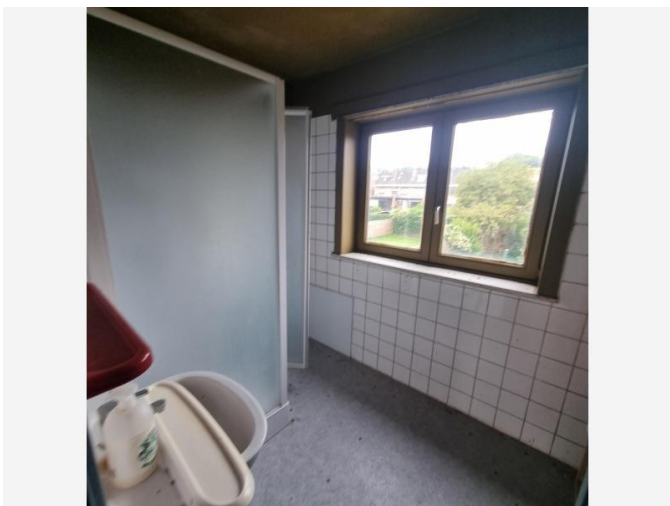
Vrije foto

De tegels konden niet verder onderzocht worden naar verlijming van de tegel. Dit behoort tot destructief onderzoek en dit is niet noodzakelijk voor dit attest. Bij het verwijderen van de tegels moet er aandacht worden gegeven dat er mogelijk asbestverdacht lijm werd gebruikt voor de bevestiging.

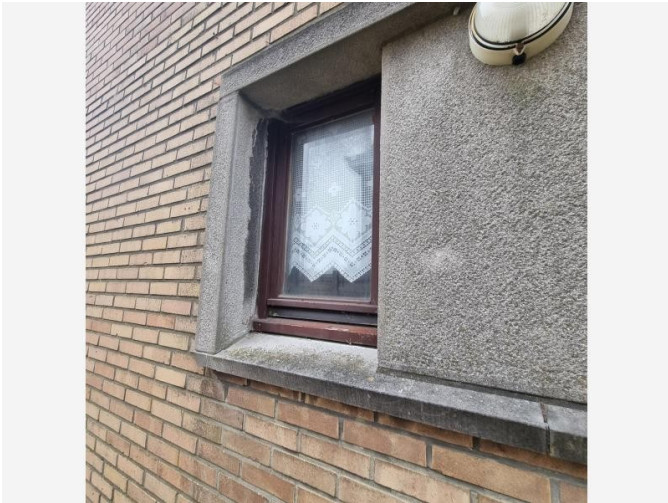
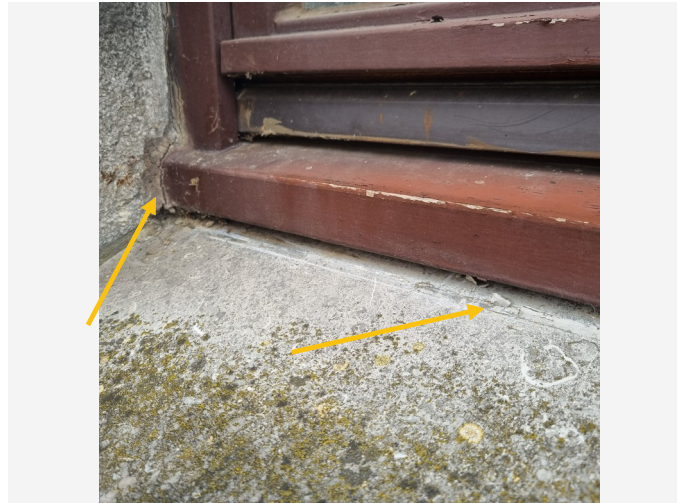
Overzichtsfoto

Detailfoto

Geen asbest

#	Type	Referentie	Resultaat
5.1	Puntmonster	MM03	Geen asbest

<b>Beschrijving</b>	Oude restanten mastiek beglazing
<b>Omgeving</b>	Buiten
<b>Primaire drager</b>	Wand buitenschil
<b>Bindmiddel van materiaal</b>	Kitten, mastiek, pasta
<b>Gebondenheid op basis van bindmiddel</b>	Hecht
<b>Hoeveelheid (gewicht - aantal)</b>	<ul style="list-style-type: none"><li>• 0,50 kg - 1 stuk</li></ul>
<b>Totaal gewicht</b>	0,50 kg
<b>Identificatiemethode</b>	Vaststelling met monstername
<b>Destructieve handeling voor identificatie</b>	Nee
<b>Opmerking</b>	Er was maar op enkele plaatsen nog restanten van oude mastiek.

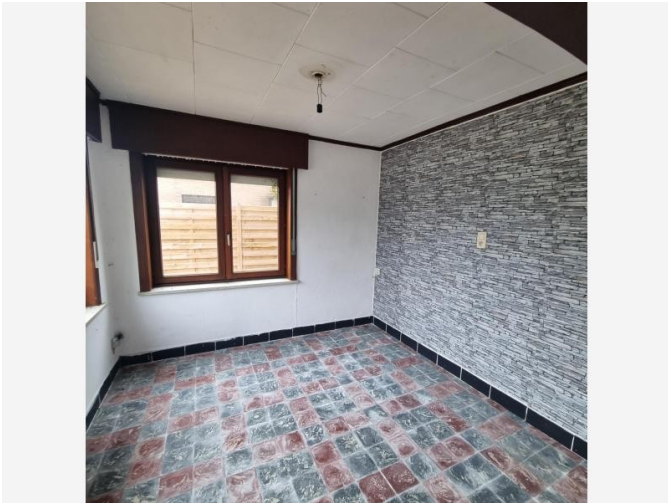
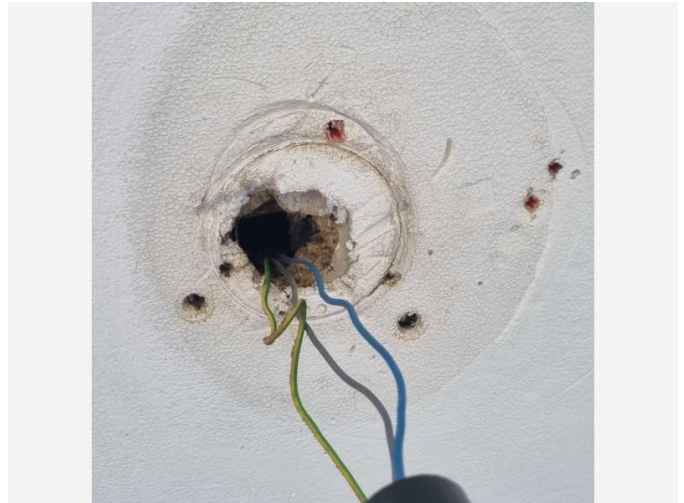
Overzichtsfoto

Detailfoto

Geen asbest

#	Type	Referentie	Resultaat
6.1	Mengmonster	MM02	Geen asbest

Beschrijving	Pleisterwerk Plafond
Omgeving	Binnen
Primaire drager	Plafond
Bindmiddel van materiaal	Gips - kalk
Gebondenheid op basis van bindmiddel	Niet-hechtgebonden
Hoeveelheid (oppervlakte - dikte - aantal)	• 157,24 m <sup>2</sup> - 1,00 cm - 1 stuk
Totaal volume	1,572 m <sup>3</sup>
Identificatiemethode	Vaststelling met monstername
Destructieve handeling voor identificatie	Nee
Opmerking	<p>Het is duidelijk zichtbaar dat onder de tegelplafond pleisterwerk aanwezig is, er kon steeds staal genomen worden van het pleisterwerk ter hoogte van het lichtpunt.</p> <p>Hal: staalname aanwezig - bij lichtpunt op het eerste verdiep</p> <p>Verblijfruimte: pleisterwerk aanwezig - staalname bij lichtpunt in leefruimte</p> <p>Natte ruimte: pleisterwerk genomen in de keuken</p> <p>Stooklokaal: geen stooklokaal - geen staalname</p>

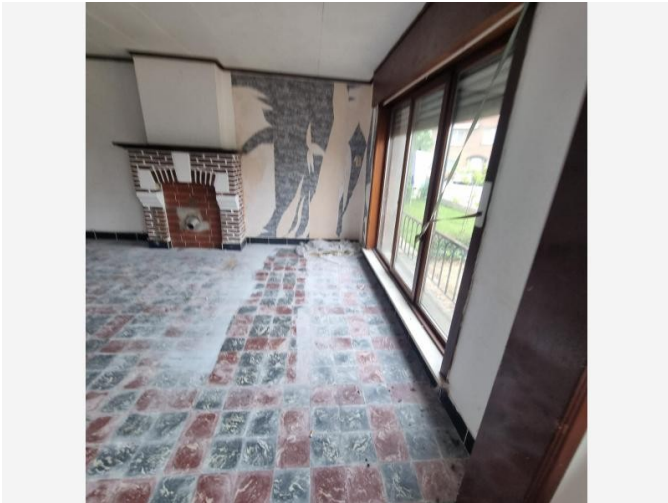
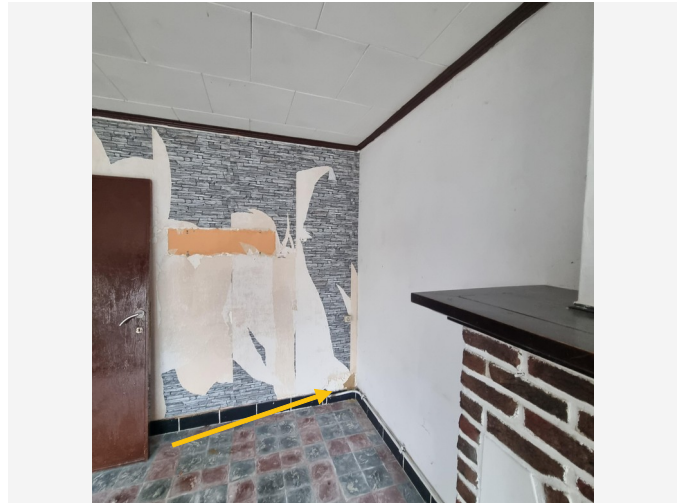
Overzichtsfoto

Detailfoto

Geen asbest

#	Type	Referentie	Resultaat
7.1	Mengmonster	MM01	Geen asbest

Beschrijving	Pleisterwerk Muur
Omgeving	Binnen
Primaire drager	Binnenwand
Bindmiddel van materiaal	Gips - kalk
Gebondenheid op basis van bindmiddel	Niet-hechtgebonden
Hoeveelheid (oppervlakte - dikte - aantal)	• 157,24 m <sup>2</sup> - 1,00 cm - 1 stuk
Totaal volume	1,572 m <sup>3</sup>
Identificatiemethode	Vaststelling met monstername
Destructieve handeling voor identificatie	Nee
Opmerking	Hal: pleisterwerk aanwezig - staalname bij 1ste verdiep wanneer je de trap opkomt Verblijfruimte: pleisterwerk aanwezig - staalname in de leefruimte Natte ruimte: badkamer volledige betegeling - staalname in keuken Stooklokaal: geen stooklokaal - geen monstername
