Asbestinventarisatetest

Invalidenlaan 16, 8500 Kortrijk

Attestnummer : 20240702-000585.000

Niet-asbestveilig

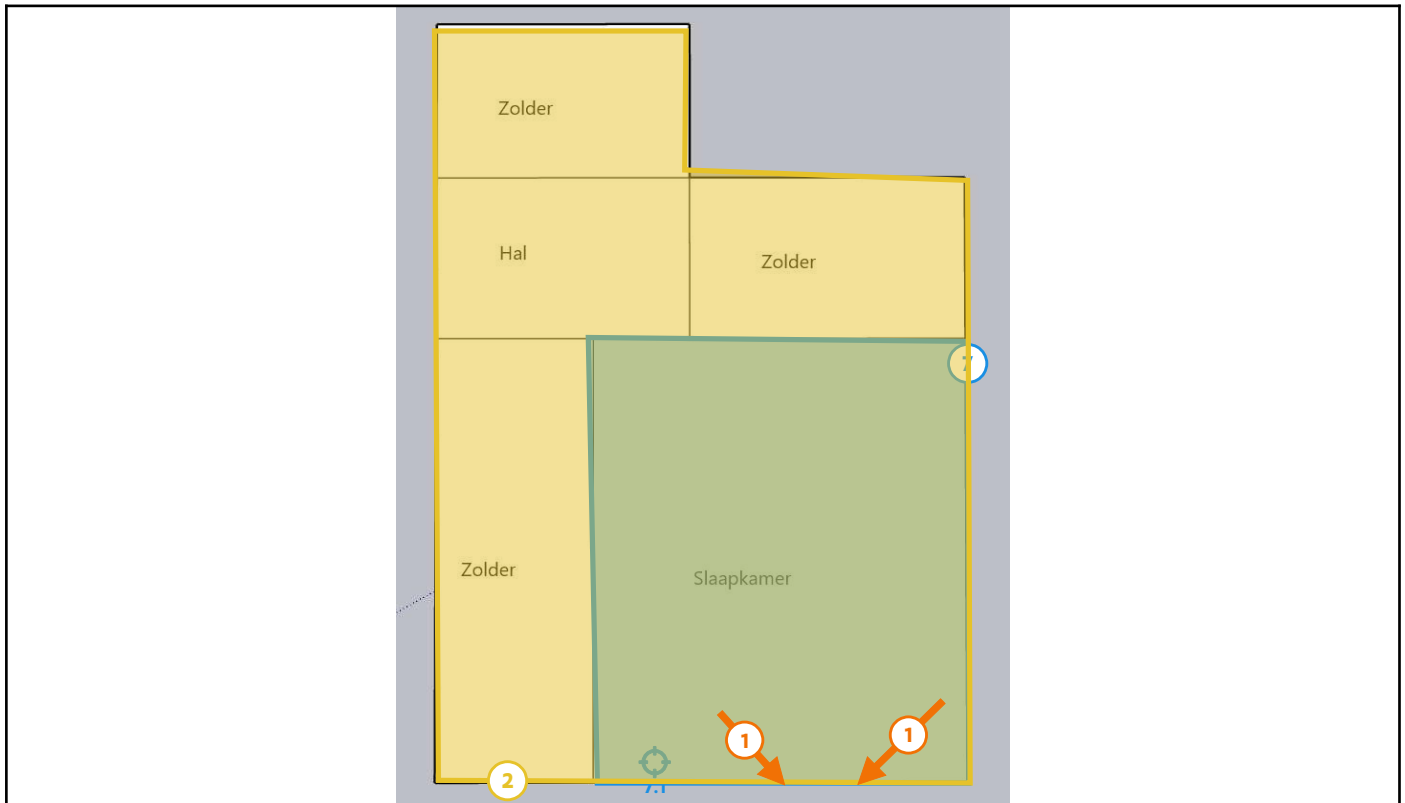
Plan 1.4: Woning plan - Zolder

Beschrijving	Type	Actie
1. lei dakkappel zijgevel	Asbestmateriaal	Verwijderen
2. Onderdak woning	Asbestmateriaal	Zorgvuldig beheren
7. Vloerzeil zolder	Geen asbest	-
7.1 Code: MM03	Puntmonster	-

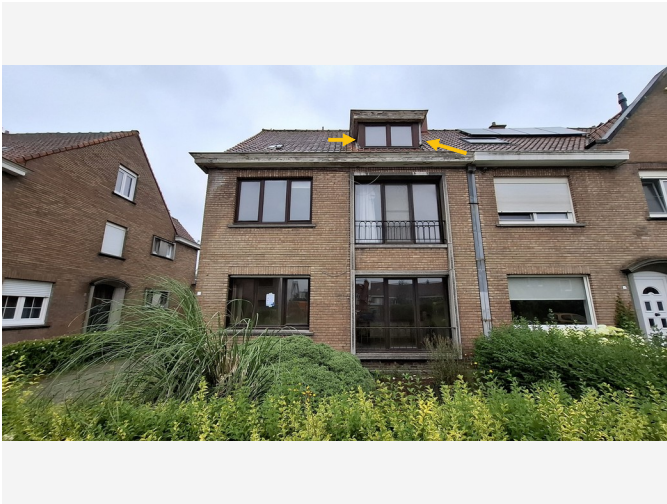
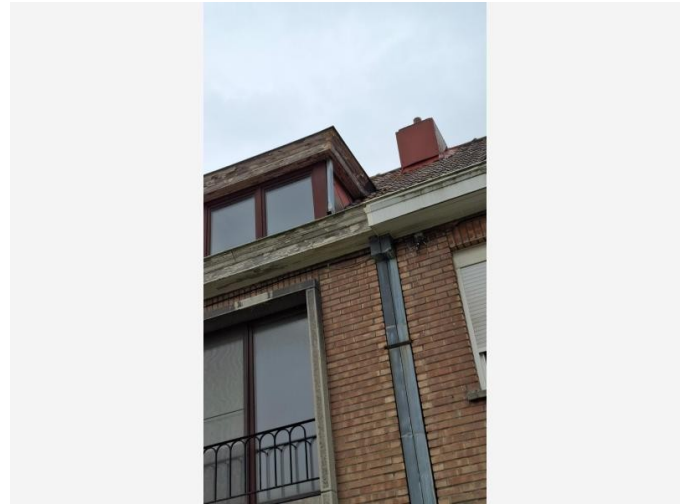
Het asbestmateriaal valt onder de mijlpaal van 2034.

Verwijderen

Eindbeoordeling materiaalrisico	Laag materiaalrisico en/of verlaagde kans op vezelvrijgave
---------------------------------	--

Gebondenheid	Categorie 1: hechtgebonden in oorsprong
Asbestsoort (vezeltype)	Crocidoliet aanwezig
Asbestconcentratie	Laag (< 50%)
Afschermingsgraad van het gehele materiaal	Geheel of deels vrij aan de buitenlucht
Toestand van het materiaal	Licht beschadigd, licht verweerd. Intact materiaal type Pical – asbestboard of categorie III 'gebondenheid'

Beschrijving	lei dakkappel zijgevel
Omgeving	Buiten
Primaire drager	Wand buitenschil
Asbestmateriaal	Dak- en gevelbekleding - Lei, shingle
Bindmiddel van asbestmateriaal	Cement
Gebondenheid op basis van bindmiddel	Hecht
Hoeveelheid (oppervlakte - aantal)	<ul style="list-style-type: none">• 2,80 m² - 2 stuks
Totale oppervlakte	5,60 m ²
Eenvoudig bereikbaar	Ja
Bevestigingswijze	<ul style="list-style-type: none">• Genageld, geniet
Identificatiemethode	Vaststelling zonder monstername
Destructieve handeling voor identificatie	Nee

- Zorg voor een veilig beheer. Vermijd het beschadigen van het asbestmateriaal. Controleer de toestand jaarlijks op wijzigingen.
- Hemelwater dat afspoelt van asbestcement daken of gevels kan asbestdeeltjes bevatten. Gebruik het enkel voor gesloten circuits (bv. spoelen toiletten). Reinig na het vervangen van het dak of de gevel de dakgoten en regenwaterput of -ton om asbesthoudend sediment of slib te verwijderen

- Eenvoudige handelingen: mag via doe-het-zelf of door werknemer(s) met opleidingsattest eenvoudige handelingen
Asbest buiten een gebouw: Bevindt het asbest zich buiten uw woning of gebouw? Dan mag u de volgende toepassingen zelf wegnemen: hechtgebonden asbest dat niet beschadigd is; hechtgebonden asbest dat wel beschadigd is en waarbij er vrije asbestvezels zichtbaar zijn. Een beschadigde asbesttoepassing of asbest in slechte staat kan makkelijk verder breken of vergruizen. Er komen dan schadelijke asbestvezels vrij die ingeademd kunnen worden. De volgende asbesthoudende materialen mag u als particulier of zelfstandige zelf verwijderen, ongeacht of ze zich binnen of buiten bevinden: dichtingen of pakkingen; koorden en andere gewezen materialen; remvoeringen of gelijkaardige toepassingen.

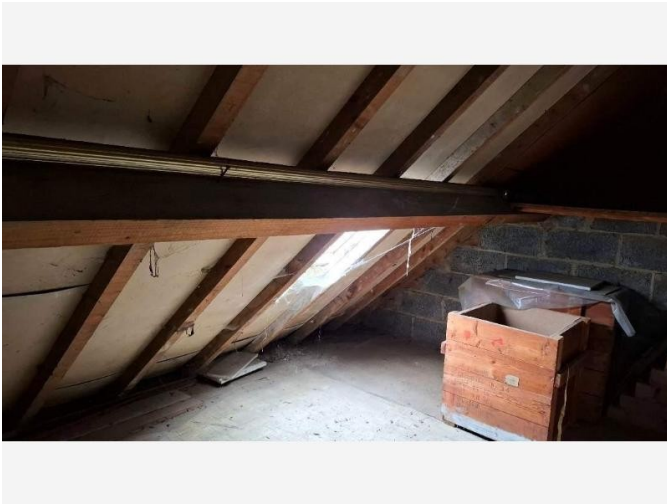
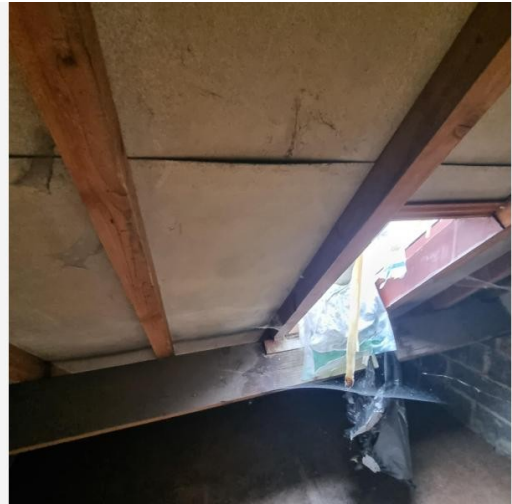
Het asbestmateriaal valt onder de mijlpaal van 2040.

Zorgvuldig beheren

Eindbeoordeling materiaalrisico	Laag materiaalrisico en/of verlaagde kans op vezelvrijgave
---------------------------------	--

Gebondenheid	Categorie 1: hechtgebonden in oorsprong
Asbestsoort (vezeltype)	Crocidoliet aanwezig
Asbestconcentratie	Laag (< 50%)
Afschermingsgraad van het gehele materiaal	Geheel of deels (ook) vrij aan binnenluchtstromen
Toestand van het materiaal	Onbeschadigd, niet verweerd

Beschrijving	Onderdak woning
Omgeving	Grenst aan binnen- en buitenlucht
Primaire drager	Schuin dak
Asbestmateriaal	Plaat, paneel, tablet - Type Menuiserite
Bindmiddel van asbestmateriaal	Cement
Gebondenheid op basis van bindmiddel	Hecht
Hoeveelheid (oppervlakte - dikte - aantal)	<ul style="list-style-type: none">• 83,00 m² - 0,28 cm - 1 stuk
Totaal volume	0,232 m ³
Eenvoudig bereikbaar	Nee <ul style="list-style-type: none">• Het asbestmateriaal is bedekt (uitgezonderd laag verf, coating, behang, kunststof, textiel) en het wegnemen van het bedekkende materiaal kan niet zonder het bedekkende materiaal te beschadigen.
Bevestigingswijze	<ul style="list-style-type: none">• Verlijmd, ingegoten, versmeerd
Identificatiemethode	Vaststelling zonder monstername
Destructieve handeling voor identificatie	Nee

- Zorg voor een veilig beheer en verwijder dit asbestmateriaal wanneer het bij werken eenvoudig bereikbaar wordt. Controleer de toestand jaarlijks op wijzigingen.

- Eenvoudige handelingen: mag via doe-het-zelf of door werknemer(s) met opleidingsattest eenvoudige handelingen
Asbest buiten een gebouw: Bevindt het asbest zich buiten uw woning of gebouw? Dan mag u de volgende toepassingen zelf wegnemen: hechtgebonden asbest dat niet beschadigd is; hechtgebonden asbest dat wel beschadigd is en waarbij er vrije asbestvezels zichtbaar zijn. Een beschadigde asbesttoepassing of asbest in slechte staat kan makkelijk verder breken of vergruizen. Er komen dan schadelijke asbestvezels vrij die ingeademd kunnen worden. De volgende asbesthoudende materialen mag u als particulier of zelfstandige zelf verwijderen, ongeacht of ze zich binnen of buiten bevinden: dichtingen of pakkingen; koorden en andere geweven materialen; remvoeringen of gelijkaardige toepassingen.

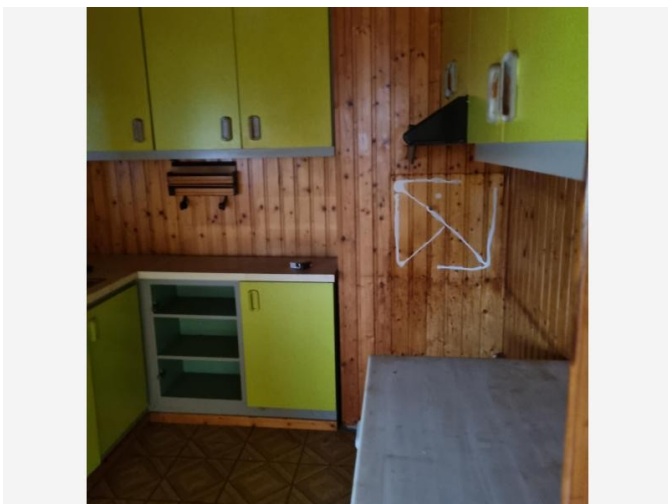
Vrije foto

Er zijn houtenlatten geplaatst in de keuken, leefruimte, badkamer maar er is geen zicht of er nog pleisterwerk aanwezig is hieronder.

Het is niet zichtbaar of hier nog pleisterwerk aanwezig is onder het materiaal, dit is destructief onderzoek en niet noodzakelijk voor dit attest. Bij het constateren van oud pleisterwerk bij afname van het materiaal moet er eerst stalen genomen worden

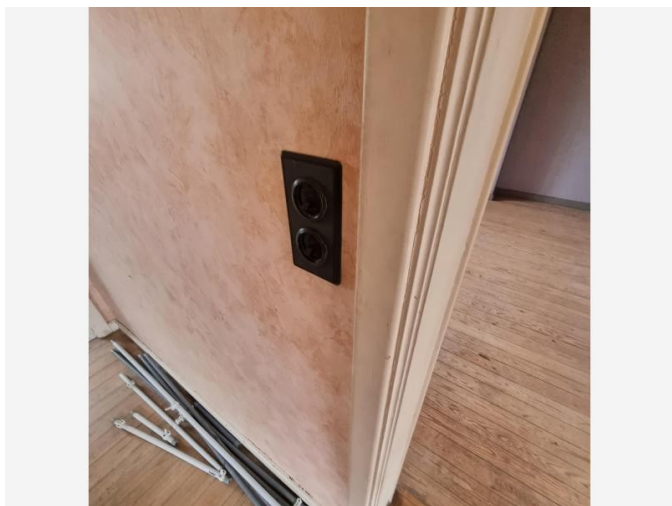
Vrije foto

In de woning zijn er op verschillende plaatsen bakelieten stopcontacten en schakelaars aanwezig. Wees aandachtig bij het verwijderen van de toepassing dat deze asbestverdachte materialen zijn.

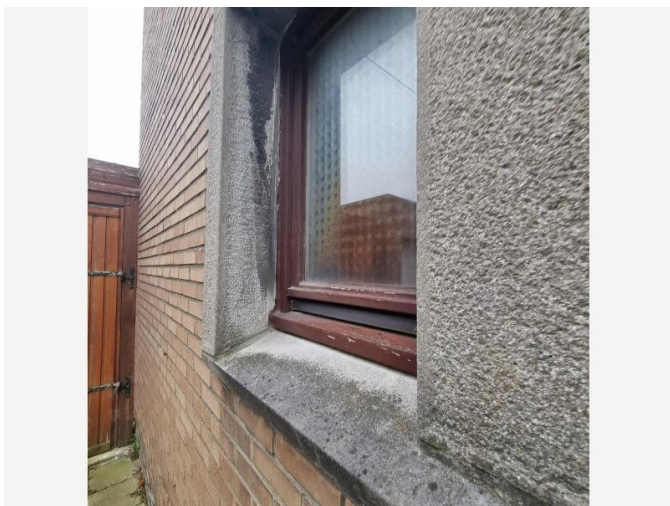
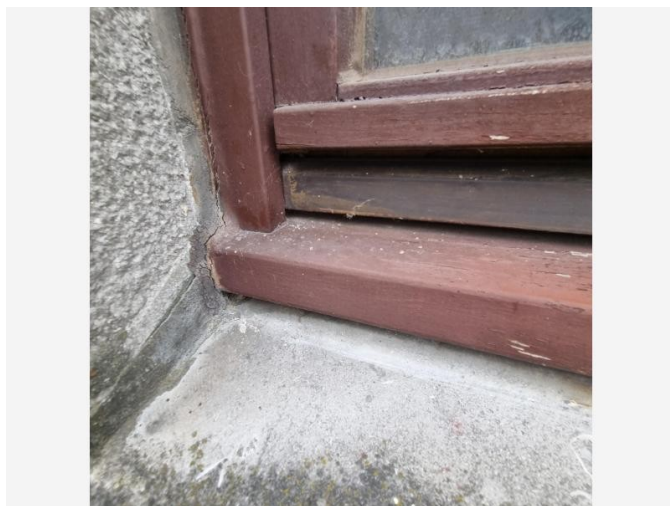
Geen asbest

#	Type	Referentie	Resultaat
5.1	Puntmonster	MM04	Geen asbest

Beschrijving	Mastiek tussen beglazing en gevelmetselwerk
Omgeving	Buiten
Primaire drager	Wand buitenschil
Bindmiddel van materiaal	Kitten, mastiek, pasta
Gebondenheid op basis van bindmiddel	Hecht
Hoeveelheid (gewicht - aantal)	• 5,80 kg - 1 stuk
Totaal gewicht	5,80 kg
Identificatiemethode	Vaststelling met monstername
Destructieve handeling voor identificatie	Nee

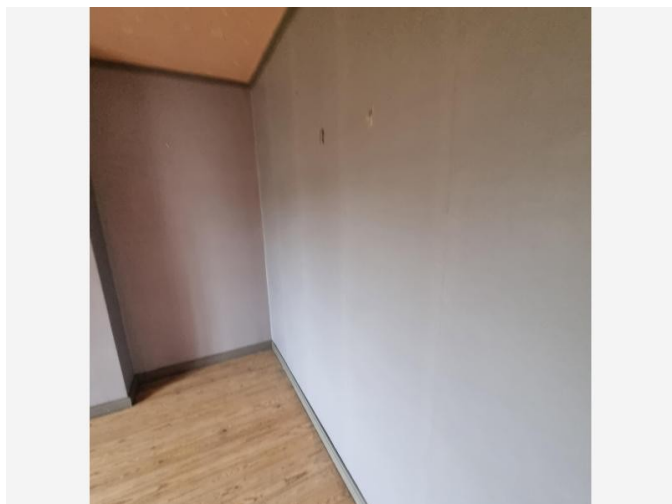
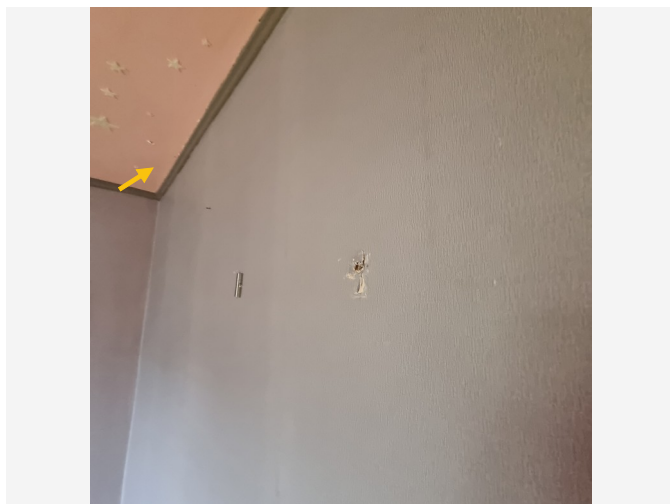
Geen asbest

#	Type	Referentie	Resultaat
6.1	Mengmonster	MM02	Geen asbest

Beschrijving	Pleisterwerk Plafond
Omgeving	Binnen
Primaire drager	Plafond
Bindmiddel van materiaal	Gips - kalk
Gebondenheid op basis van bindmiddel	Niet-hechtgebonden
Hoeveelheid (oppervlakte - dikte - aantal)	• 157,24 m ² - 1,00 cm - 1 stuk
Totaal volume	1,572 m ³
Identificatiemethode	Vaststelling met monstername
Destructieve handeling voor identificatie	Nee
Opmerking	Hal: pleisterwerk aanwezig - eerste verdiep Verblijfruimte: enkel in slaapkamer - 1ste verdiep lichtpunt Natte ruimte: geen pleisterwerk - geen staalname Stooklokaal: geen apart stooklokaal - geen staalname

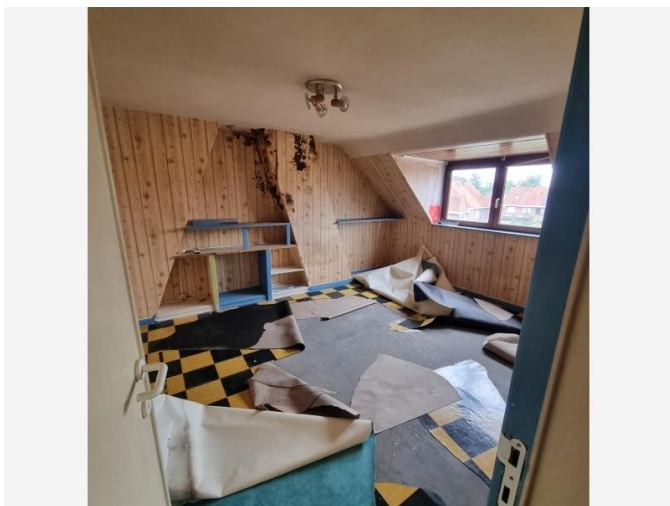
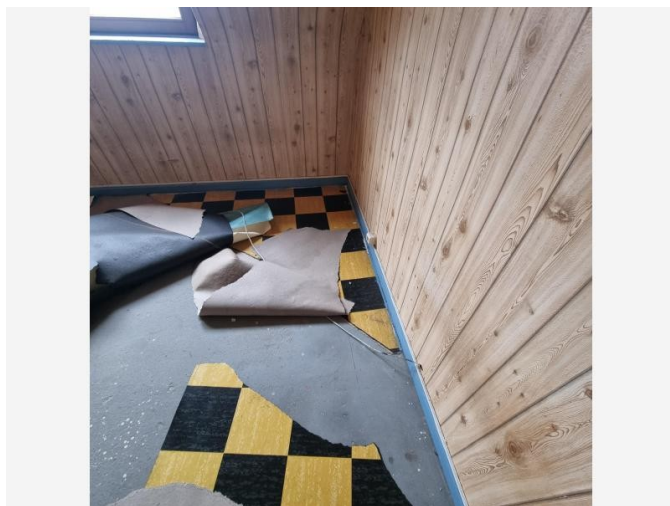
Fiche 7: Vloerzeil zolder

Geen asbest

#	Type	Referentie	Resultaat
7.1	Puntmonster	MM03	Geen asbest

Beschrijving	Vloerzeil zolder
Omgeving	Binnen
Primaire drager	Vloer
Bindmiddel van materiaal	Karton - papier - viltachtig
Gebondenheid op basis van bindmiddel	Niet-hechtgebonden
Hoeveelheid (oppervlakte - aantal)	• 14,00 m ² - 1 stuk
Totale oppervlakte	14,00 m ²
Identificatiemethode	Vaststelling met monstername
Destructieve handeling voor identificatie	Nee

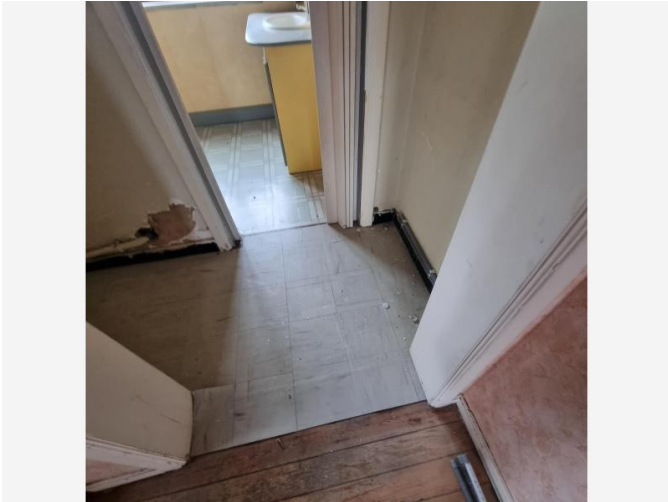
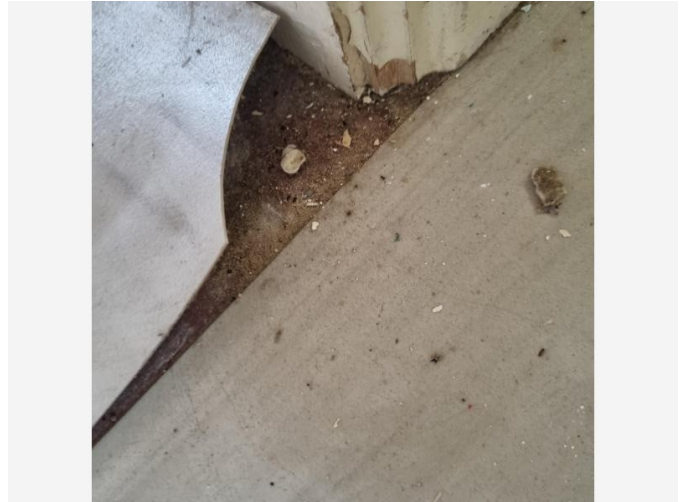
Fiche 8: Vloerzeil 1ste verdiep tussenruimte richting badkamer

Geen asbest

#	Type	Referentie	Resultaat
8.1	Puntmonster	MM05	Geen asbest

Beschrijving	Vloerzeil 1ste verdiep tussenruimte richting badkamer
Omgeving	Binnen
Primaire drager	Vloer
Bindmiddel van materiaal	Kunststof of -hars
Gebondenheid op basis van bindmiddel	Hecht
Hoeveelheid (oppervlakte - aantal)	• 4,00 m ² - 1 stuk
Totale oppervlakte	4,00 m ²
Identificatiemethode	Vaststelling met monsternamen
Destructieve handeling voor identificatie	Nee
Opmerking	Er was geen verlijming aanwezig.

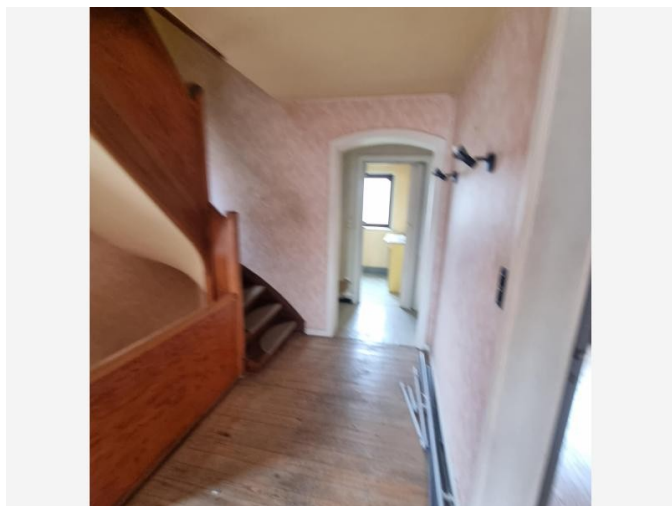
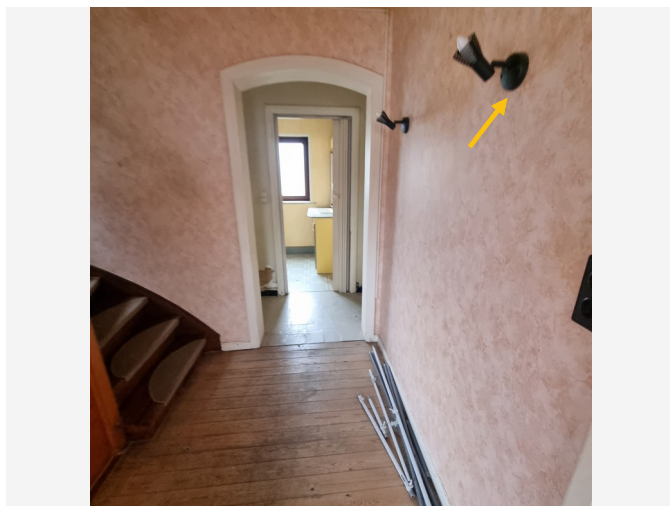
Geen asbest

#	Type	Referentie	Resultaat
9.1	Mengmonster	MM01	Geen asbest

Beschrijving	Pleisterwerk Muur
Omgeving	Binnen
Primaire drager	Binnenwand
Bindmiddel van materiaal	Gips - kalk
Gebondenheid op basis van bindmiddel	Niet-hechtgebonden
Hoeveelheid (oppervlakte - dikte - aantal)	• 97,63 m ² - 1,00 cm - 1 stuk
Totaal volume	0,976 m ³
Identificatiemethode	Vaststelling met monsternamen
Destructieve handeling voor identificatie	Nee
Opmerking	Hal: pleisterwerk aanwezig - staalname eerste verdiep bij lichtpunt muur Verblijfruimte: pleisterwerk enkel op slaapkamers - staalname bij 1ste verdiep Natte ruimte: geen pleisterwerk - geen staalname Stooklokaal: geen stooklokaal - geen staalname
