# Asbestinventarisatetest

Achilles Musschestraat 103, 9000 Gent

Attestnummer : 20260408-000035.000

Uitgegeven op : 08.04.2026

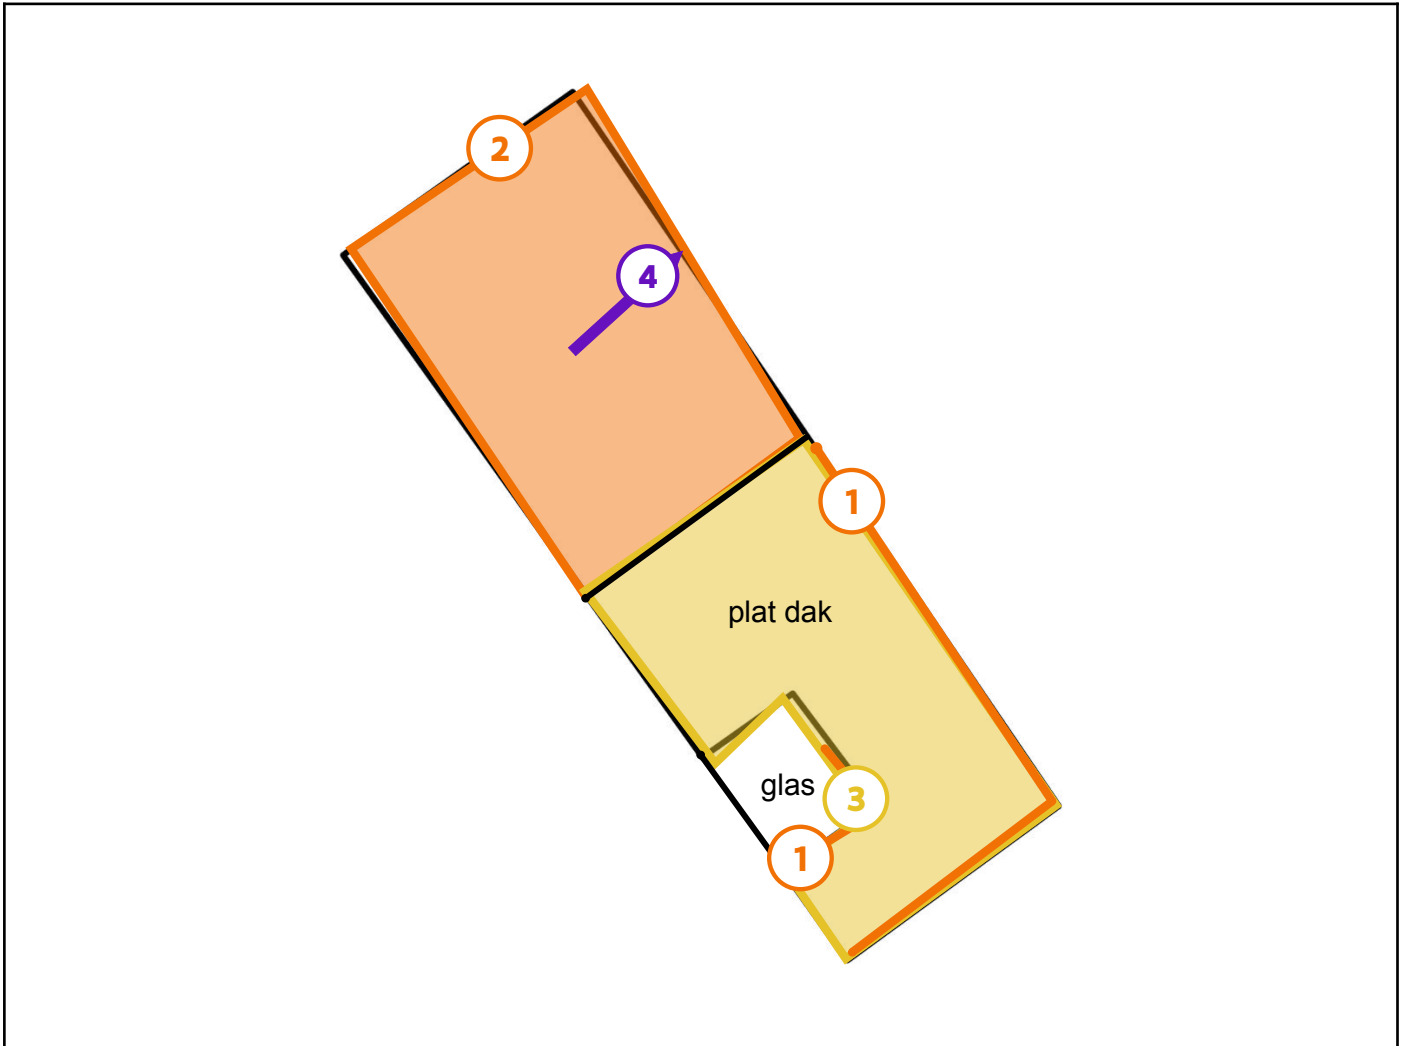
## Plan 1.4: Grondplan dak

Beschrijving	Type	Actie
1. BR-Muur-Deksteen Hol Platdak afboording-G	Asbestmateriaal	Verwijderen
2. BR-Dak-Onderdak woning	Asbestmateriaal	Maatregelen nemen
3. BR-Roofing aanbouw-G	Asbestmateriaal	Zorgvuldig beheren
4. BE-HDak-Schoorsteen rookgaskanaal Links	Beperking	-

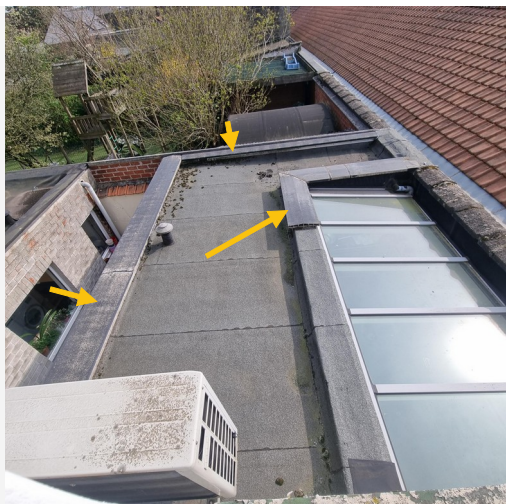
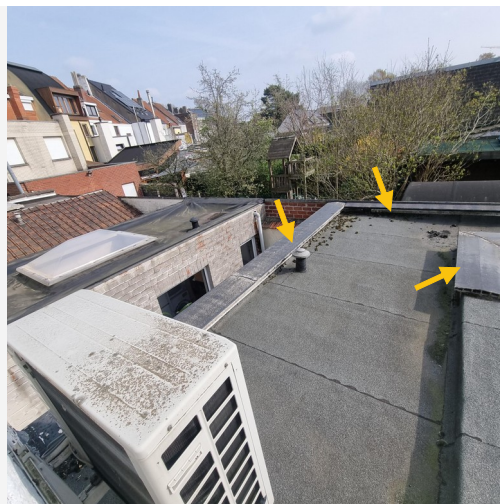
Eindbeoordeling materiaalrisico	Verhoogd materiaalrisico en/of verhoogde kans op vezelvrijgave
---------------------------------	--

Gebondenheid	Categorie 1: hechtgebonden in oorsprong
Asbestsoort (vezeltype)	Crocidoliet aanwezig
Asbestconcentratie	Laag (< 50%)
Afschermingsgraad van het gehele materiaal	Geheel of deels vrij aan de buitenlucht, maar geen contact met binnenlucht
Toestand van het materiaal	Matig beschadigd, matig verweerd

Beschrijving	BR-Muur-Deksteen Hol Platdak afboording-G
Omgeving	Buiten
Primaire drager	Wand vrijstaand (scheidingsmuur, ...)
Asbestmateriaal	Deksteen, muurkap - Hol
Bindmiddel van asbestmateriaal	Cement
Gebondenheid op basis van bindmiddel	Hecht
Hoeveelheid (oppervlakte - dikte - aantal)	• 1,65 m <sup>2</sup> - 5,00 cm - 6 stuks
Totaal volume	0,495 m <sup>3</sup>
Eenvoudig bereikbaar	Ja
Bevestigingswijze	• Verlijmd, ingegoten, versmeerd
Identificatiemethode	De asbestdeskundige beoordeelt het materiaal als asbestverdacht en dus asbesthoudend, en dit zonder monstername.  Motivatie: Er is een onderzoeksbeperking die monstername verhindert.
Destructieve handeling voor identificatie	Nee
Opmerking	Er zijn holle dekstenen aanwezig op de muur afboording van plate dak. Deze zijn verdacht. Laat stalen nemen avloor deze te verwijderen.

Verwijderen

- Zorg voor een veilig beheer. Vermijd het beschadigen van het asbestmateriaal. Controleer de toestand jaarlijks op wijzigingen.
- Voer bijkomende staalname(s) uit.

- Eenvoudige handelingen: mag via doe-het-zelf of door werknemer(s) met opleidingsattest eenvoudige handelingen  
Raadpleeg steeds de actuele wetgeving op de website van OVAM ([www.ovam.be/asbest](http://www.ovam.be/asbest)). Onder strikte voorwaarden kan het eventueel toegestaan zijn om bepaalde toepassingen van asbest zelf te verwijderen. Dit geldt enkel voor hechtgebonden asbest in goede staat, in beperkte hoeveelheden en mits naleving van de veiligheidsvoorschriften. Bij twijfel wordt echter sterk aangeraden om een erkende asbestverwijderaar te raadplegen.

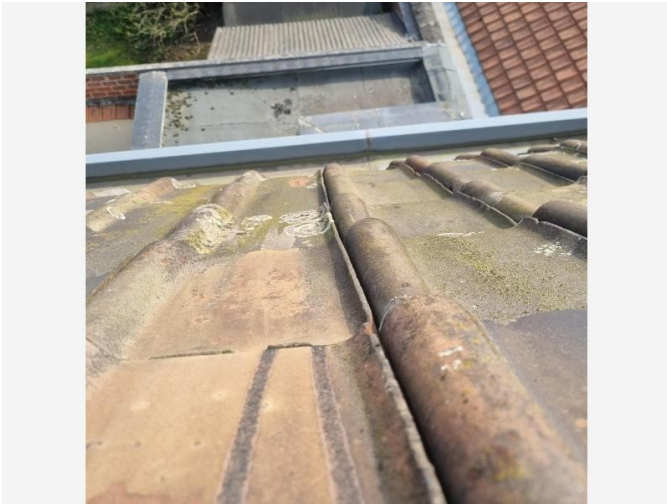
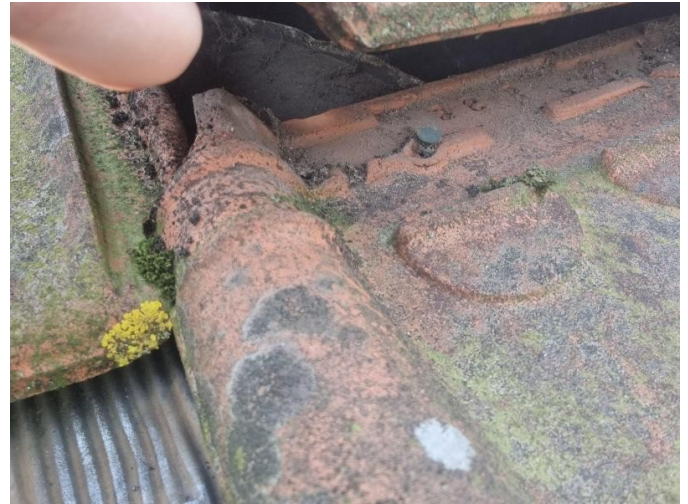
Eindbeoordeling materiaalrisico	Verhoogd materiaalrisico en/of verhoogde kans op vezelvrijgave
---------------------------------	--

Gebondenheid	Categorie 1: hechtgebonden in oorsprong
Asbestsoort (vezeltype)	Crocidoliet aanwezig
Asbestconcentratie	Laag (< 50%)
Afschermingsgraad van het gehele materiaal	Geheel of deels vrij aan de binnenlucht, maar geen contact met binnenluchtstromen
Toestand van het materiaal	Licht beschadigd, licht verweerd. Intacte calciumsilicaatplaat of materiaal met categorie 3-gebondenheid

Beschrijving	BR-Dak-Onderdak woning
Omgeving	Binnen
Primaire drager	Schuin dak
Asbestmateriaal	Plaat, paneel, tablet - Type Menuiserite
Bindmiddel van asbestmateriaal	Cement
Gebondenheid op basis van bindmiddel	Hecht
Hoeveelheid (oppervlakte - dikte - aantal)	<ul style="list-style-type: none"> <li>• 35,20 m<sup>2</sup> - 0,30 cm - 1 stuk</li> </ul>
Totaal volume	0,106 m <sup>3</sup>
Eenvoudig bereikbaar	<p>Nee</p> <ul style="list-style-type: none"> <li>• Het asbestmateriaal is bedekt (uitgezonderd laag verf, coating, behang, kunststof, textiel) en het wegnemen van het bedekkende materiaal kan niet zonder het bedekkende materiaal te beschadigen.</li> </ul>
Bevestigingswijze	<ul style="list-style-type: none"> <li>• Geschroefd</li> <li>• Genageld, geniet</li> </ul>
Identificatiemethode	<p>De asbestdeskundige beoordeelt het materiaal als asbestverdacht en dus asbesthoudend, en dit zonder monstername.</p> <p>Motivatie: Er is een onderzoeksbeperking die monstername verhindert.</p>

Destructieve handeling voor identificatie	Nee
Opmerking	Er zijn onderdakplaten aanwezig op de woning. De hoeveelheid is louter een inschatting, geen maatstaf voor heffingen.

Maatregelen nemen

- Zorg voor een veilig beheer en verwijder dit asbestmateriaal wanneer het bij werken eenvoudig bereikbaar wordt. Controleer de toestand jaarlijks op wijzigingen.
- Voer bijkomende staalname(s) uit.

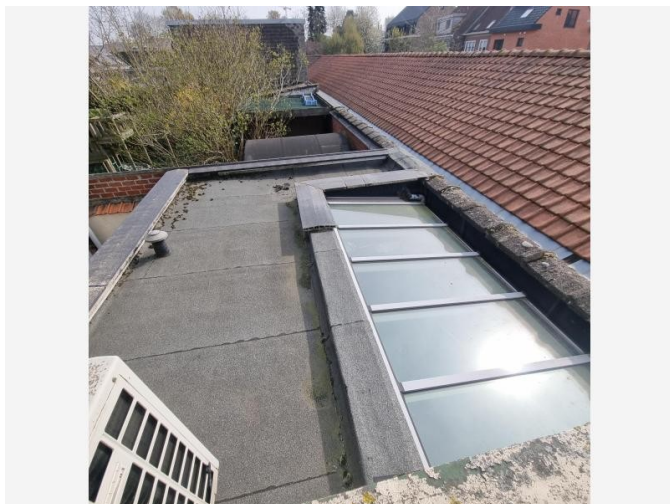
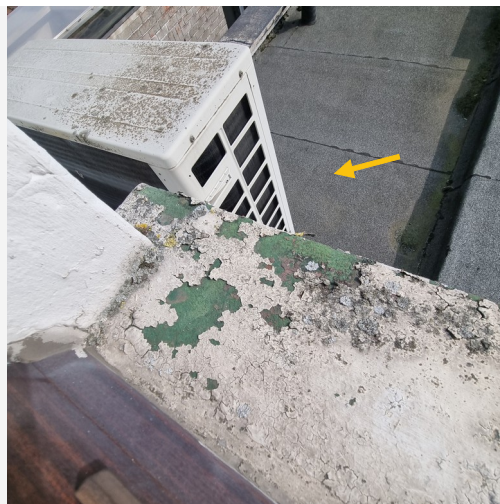
Laag materiaalrisico en/of verlaagde kans op vezelvrijgave

<b>Gebondenheid</b>	Categorie 1: hechtgebonden in oorsprong
<b>Asbestsoort (vezeltype)</b>	Alleen chrysotiel aanwezig
<b>Asbestconcentratie</b>	Laag (< 50%)
<b>Afschermingsgraad van het gehele materiaal</b>	Geheel of deels vrij aan de buitenlucht, maar geen contact met binnenlucht
<b>Toestand van het materiaal</b>	Licht beschadigd, licht verweerd. Intacte calciumsilicaatplaat of materiaal met categorie 3-gebondenheid

Beschrijving	BR-Roofing aanbouw-G
Omgeving	Buiten
Primaire drager	Plat dak
Asbestmateriaal	Dak- en gevelbekleding - Roofing
Bindmiddel van asbestmateriaal	Bitumen (roofing, teer, asfalt)
Gebondenheid op basis van bindmiddel	Hecht
Hoeveelheid (oppervlakte - aantal)	<ul style="list-style-type: none"><li>• 8,00 m<sup>2</sup> - 1 stuk</li></ul>
Totale oppervlakte	8,00 m <sup>2</sup>
Eenvoudig bereikbaar	Ja
Bevestigingswijze	<ul style="list-style-type: none"><li>• Verlijmd, ingegoten, versmeerd</li></ul>
Identificatiemethode	<p>De asbestdeskundige beoordeelt het materiaal als asbestverdacht en dus asbesthoudend, en dit zonder monstername.</p> <p>Motivatie: De monstername brengt andere schade aan dan schade die inherent is aan de monstername.</p>
Destructieve handeling voor identificatie	Nee
Opmerking	<p>Er is roofing aanwezig op de het platte dak van de garage. De hoeveelheid is een indicatie en mag niet verder gebruikt worden als maatstaf. Roofing kan niet worden bestempeld als niet asbesthoudend zonder staalname. Tijdens het plaatsbezoek kon er niet verzekerd worden dat het dak nog waterdicht is na staalname.</p> <p>Als de roofing wordt vernieuwd kan er eerst een staal genomen worden om na te gaan of het verdacht materiaal effectief asbesthoudend is. Vervolgens kan de aannemer met kennis van eenvoudige handeling het materiaal correct verhandelen.</p>

Zorgvuldig beheren

- Zorg voor een veilig beheer. Vermijd het beschadigen van het asbestmateriaal. Controleer de toestand jaarlijks op wijzigingen.
- Voer bijkomende staalname(s) uit.

Zorg dat er allereerst een staalname wordt uitgevoerd tot op de draagstructuur om de volledige opbouw van het platte dak in kaart te brengen.

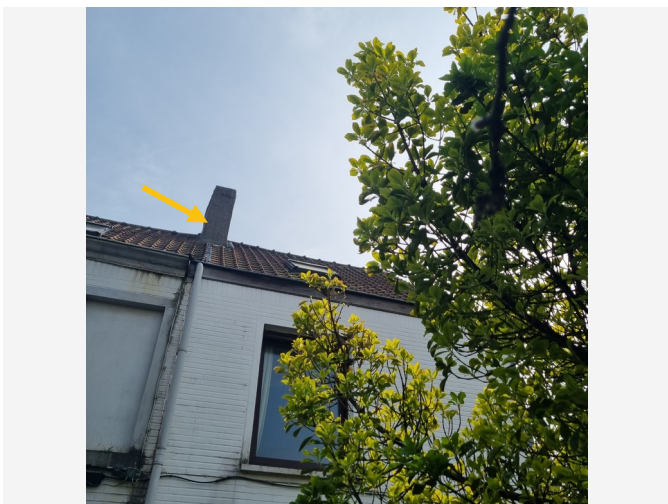
**Reden:** Het te onderzoeken materiaal situeert zich hoger dan 3,50 m te rekenen vanaf een veilige ondergrond

**Uitleg van de asbestdeskundige:** Het schoorsteen rookgaskanaal is niet te beoordelen. Het is niet zichtbaar of er een asbestverdacht rookgaskanaal aanwezig is in de schoorsteen. De binnenzijde van de schoorsteen is niet inspecteerbaar. Het is wel zo gezien het bouwjaar van de woning, dat er mogelijk asbestverdachte materialen gebruikt werden in de schoorsteen, met als functie brandwerend. Dit kan bijvoorbeeld gaan over een asbestverdacht rookgaskanaal dat gebruikt werd in de schoorsteen. Wees extra aandachtig bij werken aan de schoorsteen om deze nader te inspecteren op asbestverdachte materialen.

(Asbest)materiaal	Rookgaskanaal
Karakterisatie	Asbest (verdacht)
Primaire drager	Schuin dak

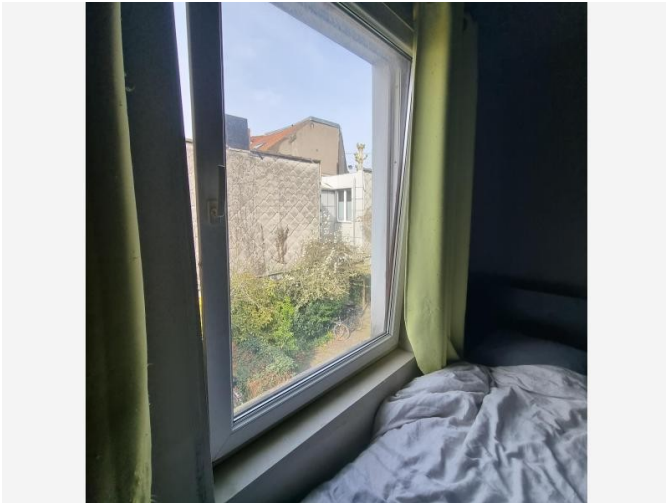
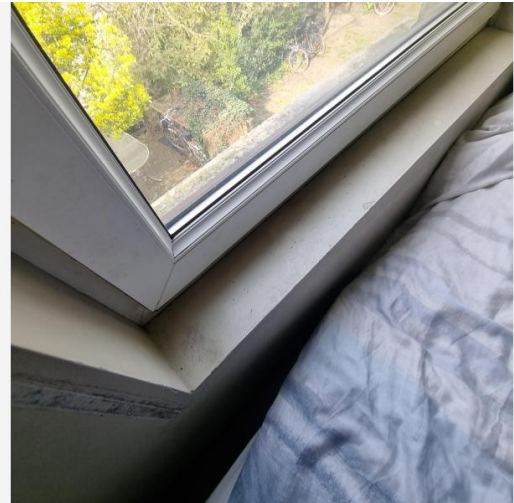
Geen verdachte vensterbank - in de wooneenheid is er geen verdachte vensterbank aanwezig.

<b>Basis voor advies</b>	De asbestdeskundige beoordeelt het materiaal als niet-asbestverdacht.
--------------------------	---

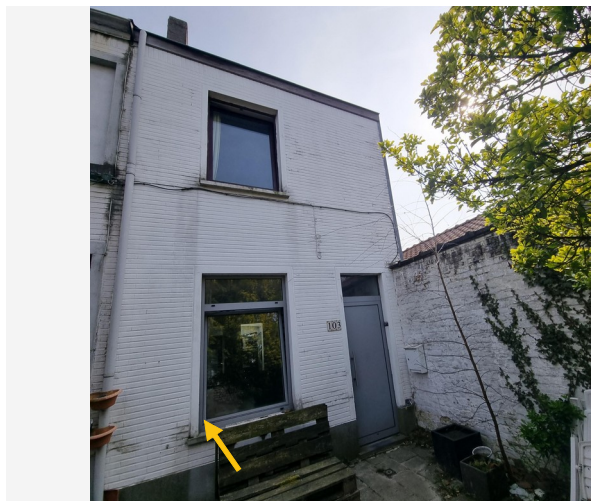
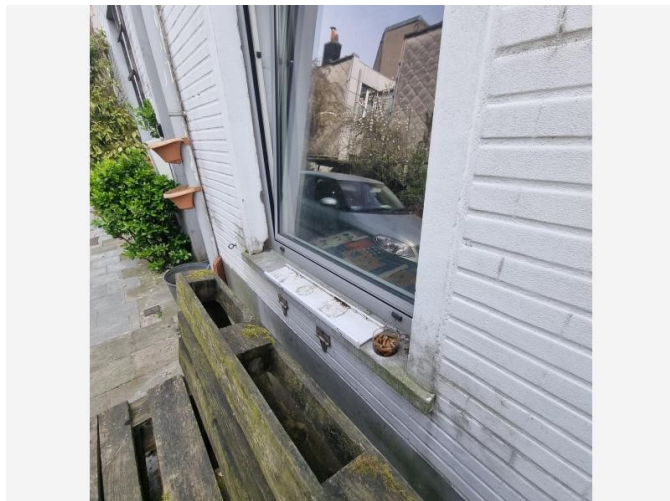
# Fiche 6: BR-Gevel-Crepi buitengevel rond het buitenschrijnwerk-M-Buitenlucht

Geen asbest

#	Type	Referentie	Resultaat
6.1	Mengmonster	MM02	Geen asbest

<b>Beschrijving</b>	BR-Gevel-Crepi buitengevel rond het buitenschrijnwerk-M-Buitenlucht
<b>Omgeving</b>	Buiten
<b>Primaire drager</b>	Wand buitenschil
<b>Bindmiddel van materiaal</b>	Cement
<b>Gebondenheid op basis van bindmiddel</b>	Hecht
<b>Hoeveelheid (oppervlakte - dikte - aantal)</b>	• 24,20 m <sup>2</sup> - 0,30 cm - 1 stuk
<b>Totaal volume</b>	0,073 m <sup>3</sup>
<b>Identificatiemethode</b>	Een monstername door de asbestdeskundige met laboanalyse door een asbestlabo.
<b>Destructieve handeling voor identificatie</b>	Nee
<b>Opmerking</b>	De opgegeven volumes zijn slechts schattingen en mogen niet worden gebruikt als maatstaf voor heffingen. Er is crepi aanwezig op de gevel.

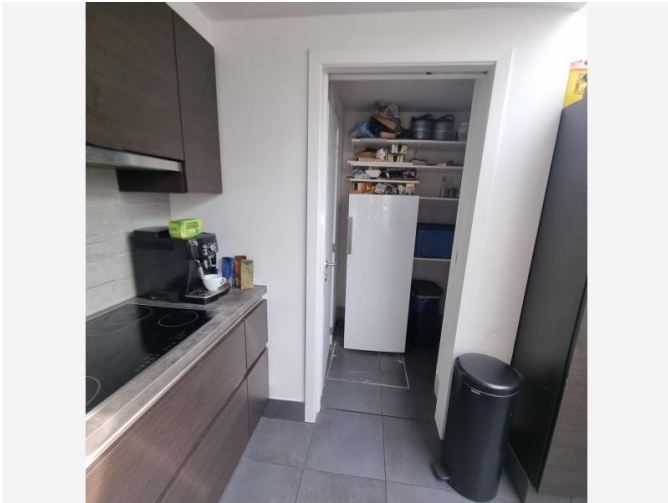
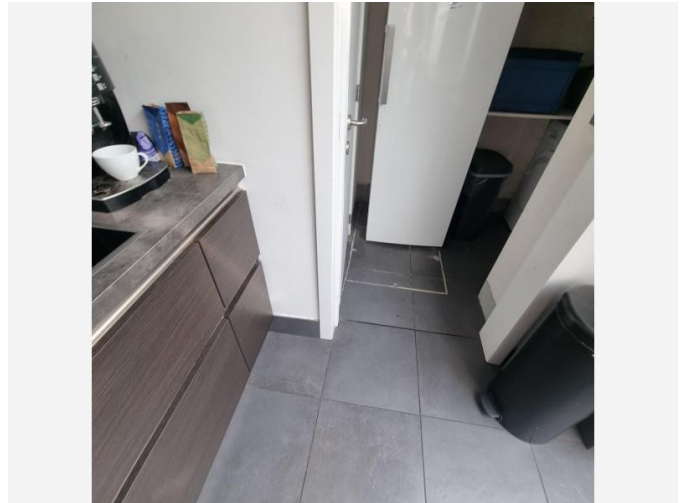
Geen asbest

#	Type	Referentie	Resultaat
7.1	Mengmonster	MM01	Geen asbest

<b>Beschrijving</b>	BR-Muur-Pleisterwerk woning-M
<b>Omgeving</b>	Binnen
<b>Primaire drager</b>	Binnenwand
<b>Bindmiddel van materiaal</b>	Gips - kalk
<b>Gebondenheid op basis van bindmiddel</b>	Niet-hechtgebonden
<b>Hoeveelheid (oppervlakte - dikte - aantal)</b>	• 52,00 m <sup>2</sup> - 0,50 cm - 1 stuk
<b>Totaal volume</b>	0,26 m <sup>3</sup>
<b>Identificatiemethode</b>	Een monstername door de asbestdeskundige met laboanalyse door een asbestlabo.
<b>Destructieve handeling voor identificatie</b>	Nee
<b>Opmerking</b>	<p>Volgens het inspectieprotocol is een monstername van het pleisterwerk verplicht om dit te identificeren als niet-asbesthoudend.</p> <p>Geen pleisterwerk op de zolder bij de cv ketel en 1ste verdiep. Enkel staalname in verblijfsruimte woonkamer en keuken als natte ruimte.</p> <p>De vermelde oppervlaktes en volumes betreffen een beredeneerde schatting. Er worden geen rechten verleend aan deze oppervlaktes/volumes. De dikte is een schatting die voorkomt uit de monsterplaatsen en is daarom niet altijd representatief.</p>
