Asbestinventarisatetest

Aalbeeksestraat 3, 8510 Kortrijk

Attestnummer : 20250220-000167.000

Uitgegeven op : 20.02.2025

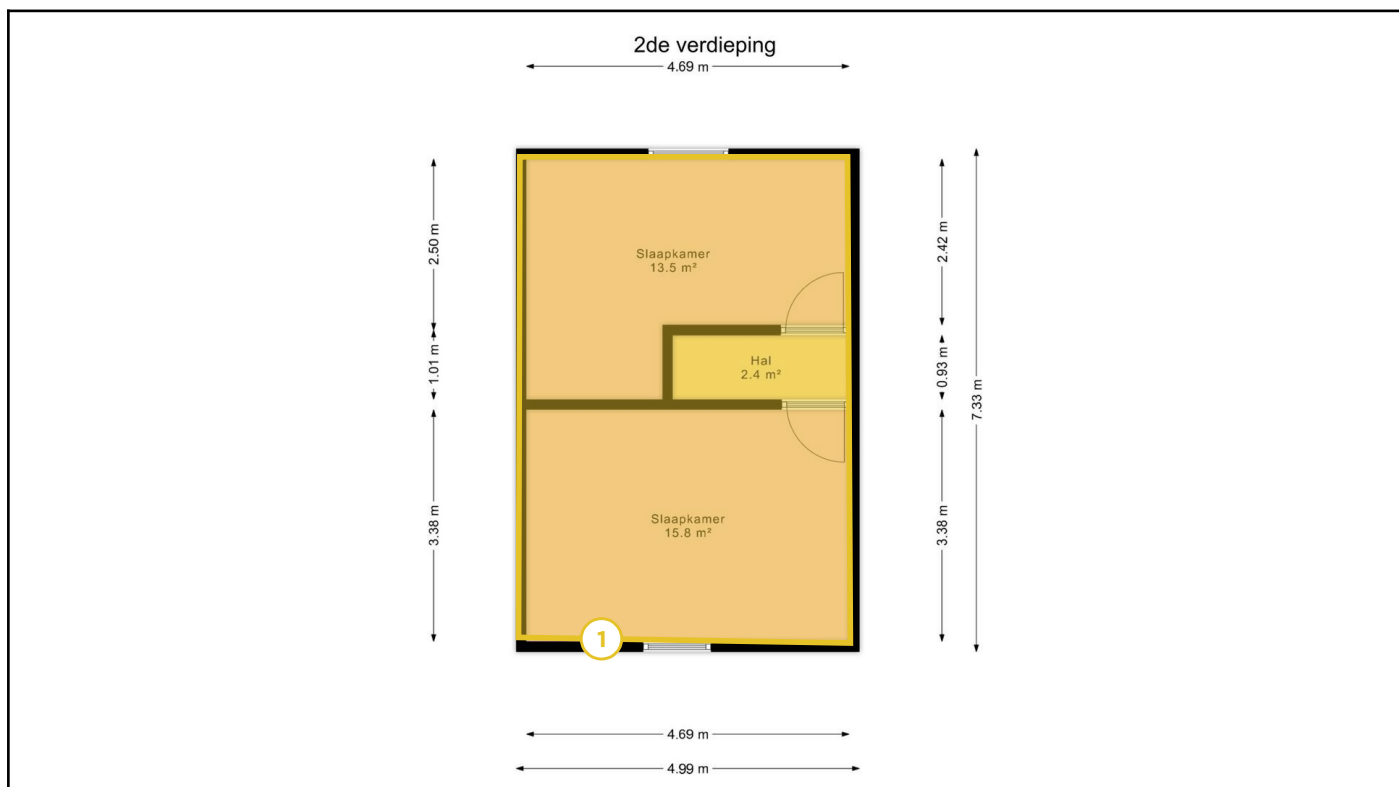
Plan 1.3: Grondplan tweede verdieping

Beschrijving	Type	Actie
1. *Onderdak woning - geen staalname - stootvaste bescherming	Asbestmateriaal	Zorgvuldig beheren

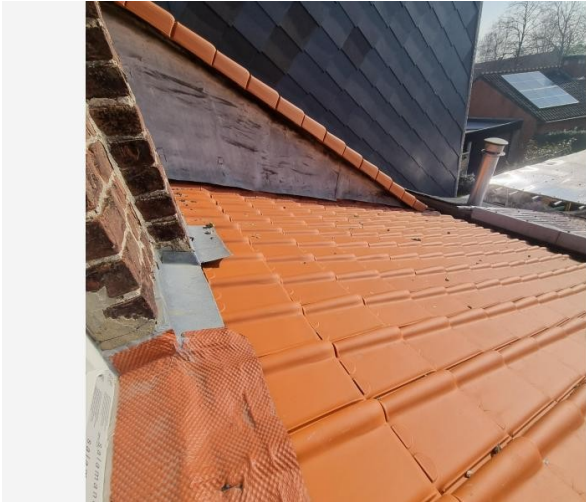
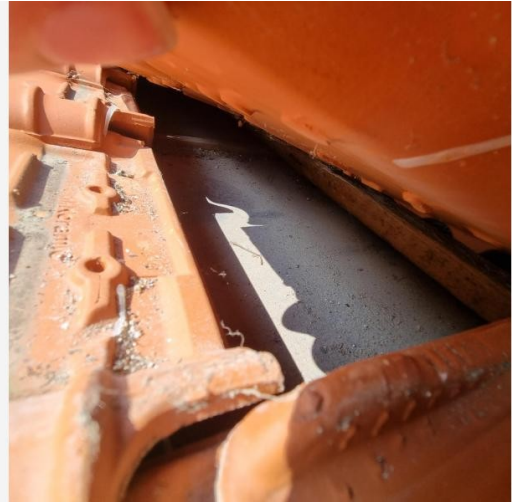
Fiche 1: *Onderdak woning - geen staalname - stootvaste bescherming

Het asbestmateriaal valt onder de mijlpaal van 2040.

Eindbeoordeling materiaalrisico	Zeer laag materiaalrisico en/of zeer lage kans op vezelvrijgave
Opmerking	De zolder is volledig afgeschermd met platen, afgewerkt in kamers.

Gebondenheid	Categorie 1: hechtgebonden in oorsprong
Asbestsoort (vezeltype)	Crocidoliet aanwezig
Asbestconcentratie	Laag (< 50%)
Afschermingsgraad van het gehele materiaal	Stootvaste afscherming of omkasting
Toestand van het materiaal	Onbeschadigd, niet verweerd

- Zorg voor een veilig beheer en verwijder dit asbestmateriaal wanneer het bij werken eenvoudig bereikbaar wordt. Controleer de toestand jaarlijks op wijzigingen.
- Voer bijkomende staalname(s) uit.

- Eenvoudige handelingen: enkel door erkend asbestverwijderaar
Doordat de dakpannen verwijderd moeten worden en de platen genageld zijn aan de constructie kan er best gekozen worden om een aannemer eenvoudige handelingen aan te stellen. De aannemer heeft de nodige kennis om het onderdak te verwijderen zonder de platen te breken, zodat er geen gevaarlijke stofdeeltjes kunnen vrijkomen. Lees zorgvuldig het asbestattest die ook verder advies heeft rond verwijdering.

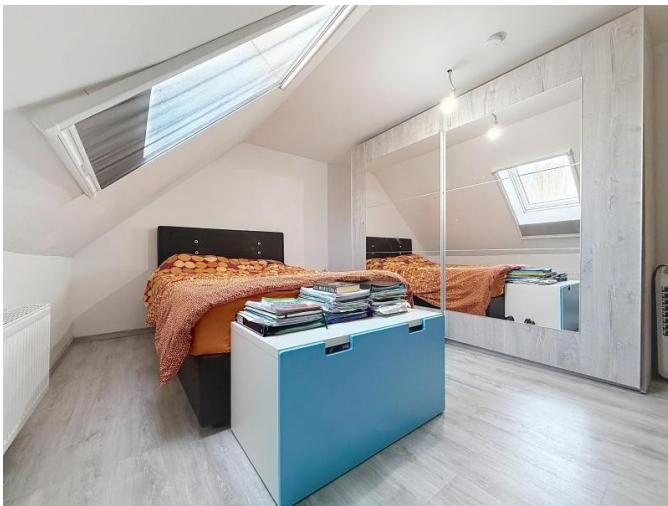
Het is niet zichtbaar of hier nog pleisterwerk aanwezig is onder het materiaal, dit is destructief onderzoek en niet noodzakelijk voor dit attest. Bij het constateren van oud pleisterwerk bij afname van het materiaal moet er eerst stalen genomen worden. Er zijn overal voorzetwanden op het 1ste en 2de verdiep. het sanitaire gedeelte van de handel is ook met voorzet.

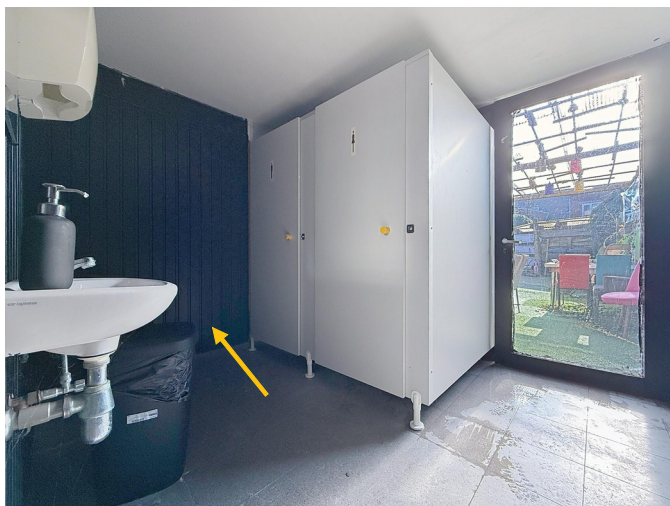
Houtbekleding toilet beneden, niet asbestverdacht.

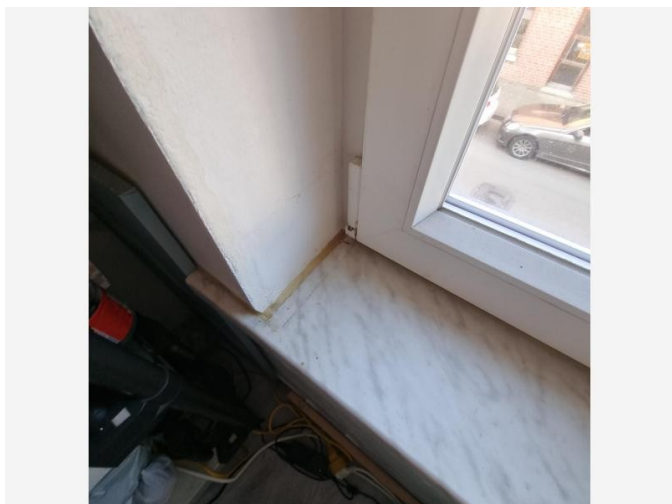
Geen verdachte vensterbank - in de woning is er geen verdachte vensterbank aanwezig.

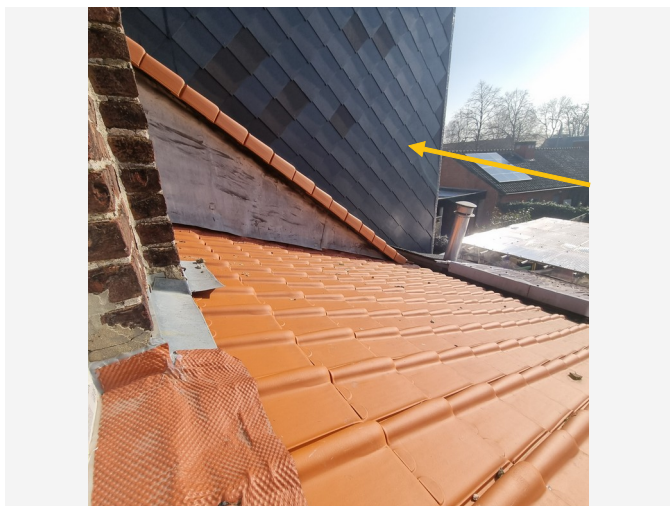
Aan de muur van de buren zijn er leien aanwezig, deze zijn wel geen eigendom van deze woning waardoor deze niet zijn opgenomen in het attest. Vermoedelijk zijn deze wel alreeds vernieuwd.

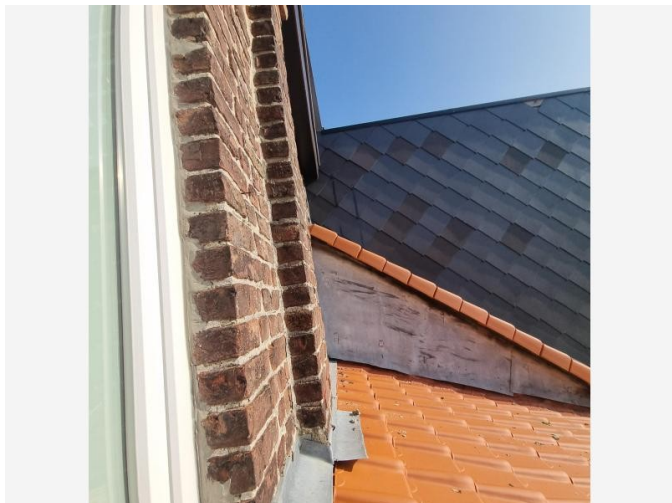
Fiche 6: *Geen verdachte mastiek tussen raam en metselwerk

Er is geen verdachte mastiek aanwezig tussen de ramen en gevelmetselwerk. Voorzijde crepi en achtergevel houtenbekleding;

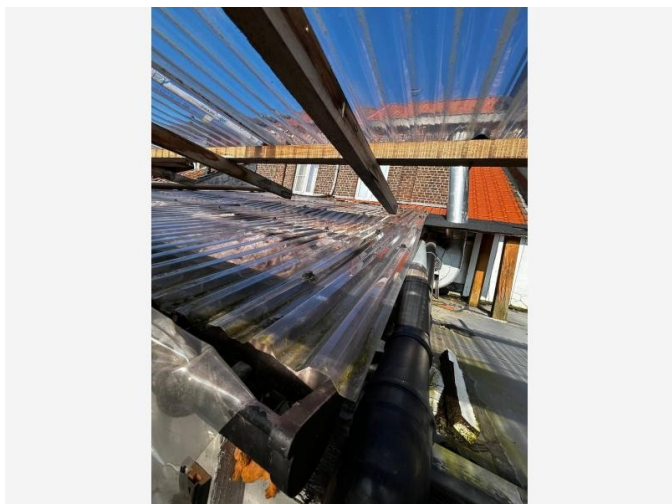
Niet verdachte plastic golfplaat

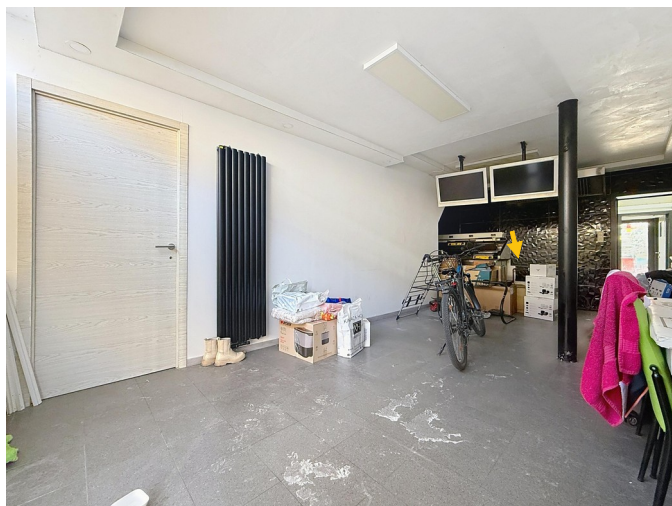
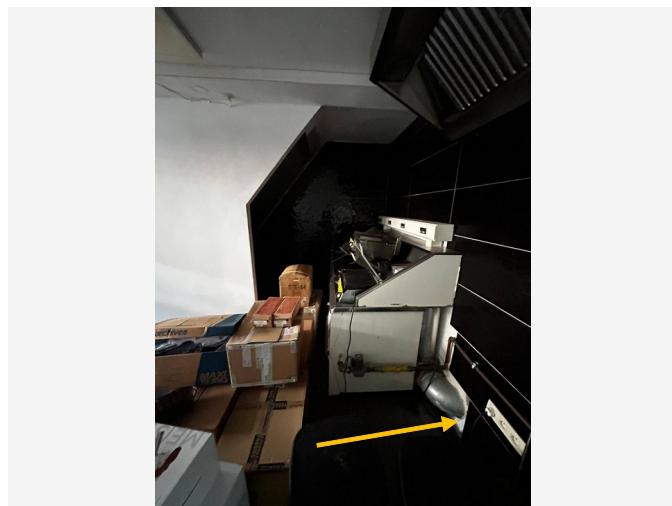
Fiche 8: *Pleisterwerk Muur Handel

Geen asbest

#	Type	Referentie	Resultaat
8.1	Mengmonster	MM01	Geen asbest

Beschrijving	*Pleisterwerk Muur Handel
Omgeving	Binnen
Primaire drager	Binnenwand
Bindmiddel van materiaal	Gips - kalk
Gebondenheid op basis van bindmiddel	Niet-hechtgebonden
Hoeveelheid (oppervlakte - dikte - aantal)	• 26,80 m ² - 0,50 cm - 1 stuk
Totaal volume	0,134 m ³
Identificatiemethode	Vaststelling met monstername
Destructieve handeling voor identificatie	Nee
Opmerking	<p>De hoeveelheid is een indicatie en mag niet als maatstaf verder afgebruikt worden.</p> <p>Er is enkel in de handelruimte pleisterwerk aanwezig. Er werd een mengstaal genomen met de sanitaire blok en stuk vooraan.</p>
