Asbestinventarisatetest

Oeverstraat 5, 9140 Temse

Attestnummer : 20240511-000120.000

Uitgegeven op : 11.05.2024

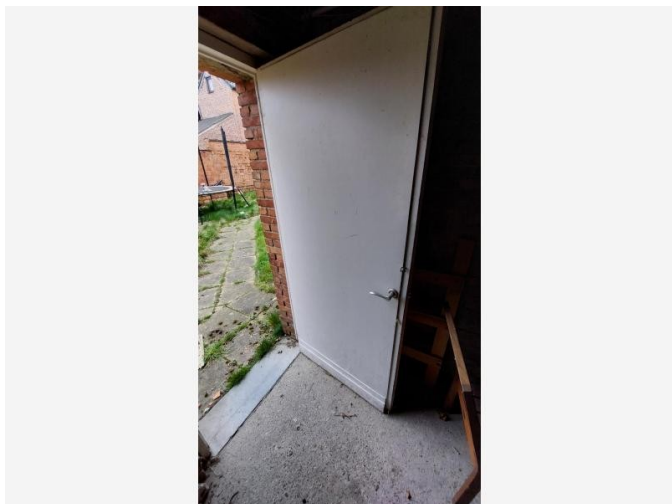
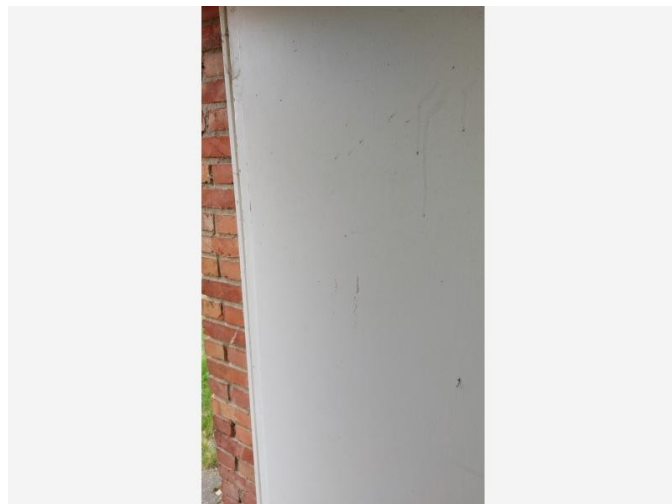
Eindbeoordeling materiaalrisico	Zeer laag materiaalrisico en/of zeer lage kans op vezelvrijgave
---------------------------------	---

Gebondenheid	Categorie 1: hechtgebonden in oorsprong
Asbestsoort (vezeltype)	Crocidoliet aanwezig
Asbestconcentratie	Laag (< 50%)
Afschermingsgraad van het gehele materiaal	Niet stootvaste afscherming
Toestand van het materiaal	Onbeschadigd, niet verweerd

Beschrijving	deurpaneel
Omgeving	Grenst aan binnen- en buitenlucht
Primaire drager	Wandopening verticaal (raam, deur, ...)
Asbestmateriaal	Plaat, paneel, tablet - Geëmailleerd, type Glasal
Bindmiddel van asbestmateriaal	Cement
Gebondenheid op basis van bindmiddel	Hecht
Hoeveelheid (oppervlakte - dikte - aantal)	• 2,00 m ² - 0,50 cm - 1 stuk
Totaal volume	0,01 m ³
Eenvoudig bereikbaar	Ja
Bevestigingswijze	• Geklemd
Identificatiemethode	Vaststelling zonder monsternamen

- Zorg voor een veilig beheer. Vermijd het beschadigen van het asbestmateriaal. Controleer de toestand jaarlijks op wijzigingen.

- Eenvoudige handelingen: mag via doe-het-zelf of door werknemer(s) met opleidingsattest eenvoudige handelingen
De asbesttoepassing kan verwijderd worden zonder verder te beschadigen en zonder dat er vezels vrijkomen.

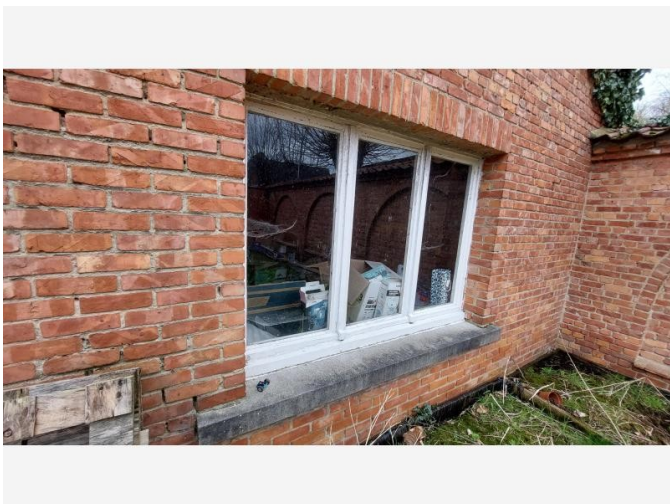
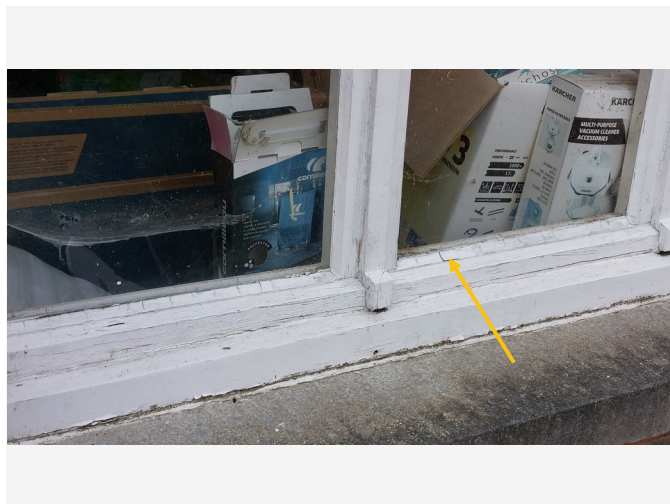
Eindbeoordeling materiaalrisico	Laag materiaalrisico en/of verlaagde kans op vezelvrijgave
---------------------------------	--

Gebondenheid	Categorie 1: hechtgebonden in oorsprong
Asbestsoort (vezeltype)	Amfibool aanwezig, uitgezonderd crocidoliet
Asbestconcentratie	Laag (< 50%)
Afschermingsgraad van het gehele materiaal	Geheel of deels vrij aan de buitenlucht
Toestand van het materiaal	Licht beschadigd, licht verweerd. Intact materiaal type Pical – asbestboard of categorie III 'gebondenheid'

Beschrijving	mastiek
Omgeving	Buiten
Primaire drager	Wandopening verticaal (raam, deur, ...)
Asbestmateriaal	In-situ afwerkingslagen - Pasta, stopverf, voegsel, stopsel, vulsel, mastiek, kitten, ...
Bindmiddel van asbestmateriaal	Kitten, mastiek, pasta
Gebondenheid op basis van bindmiddel	Hecht
Hoeveelheid (gewicht - aantal)	<ul style="list-style-type: none">• 1,00 kg - 1 stuk
Totaal gewicht	1,00 kg
Eenvoudig bereikbaar	Ja
Bevestigingswijze	<ul style="list-style-type: none">• Verlijmd, ingegoten, versmeerd

- Zorg voor een veilig beheer. Vermijd het beschadigen van het asbestmateriaal. Controleer de toestand jaarlijks op wijzigingen.

- Eenvoudige handelingen: mag via doe-het-zelf of door werknemer(s) met opleidingsattest eenvoudige handelingen
De asbesttoepassing kan verwijderd worden zonder verder te beschadigen en zonder dat er vezels vrijkomen.

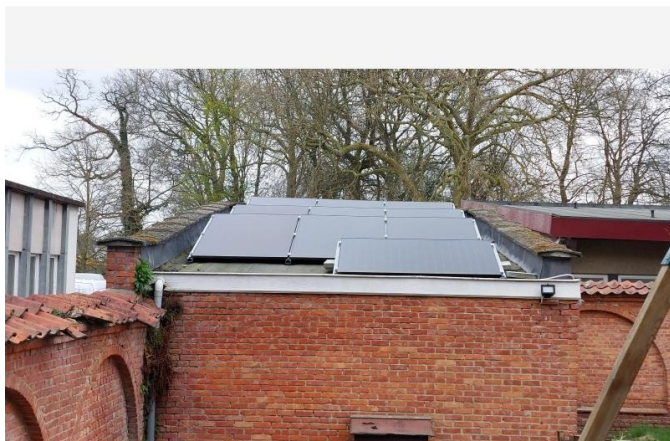
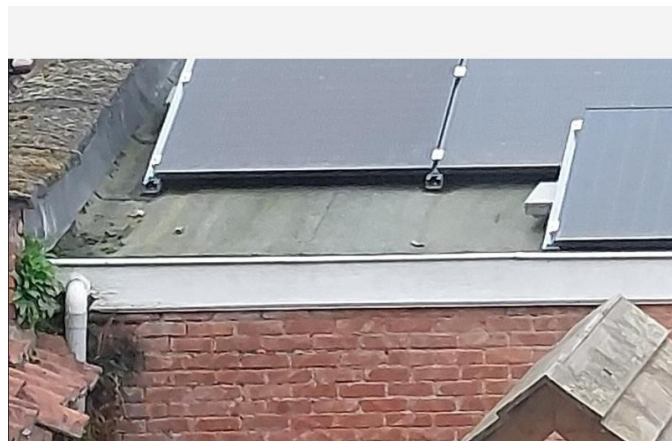
Eindbeoordeling materiaalrisico	Laag materiaalrisico en/of verlaagde kans op vezelvrijgave
---------------------------------	--

Gebondenheid	Categorie 1: hechtgebonden in oorsprong
Asbestsoort (vezeltype)	Alleen chrysotiel
Asbestconcentratie	Laag (< 50%)
Afschermingsgraad van het gehele materiaal	Geheel of deels vrij aan de buitenlucht
Toestand van het materiaal	Licht beschadigd, licht verweerd. Intact materiaal type Pical – asbestboard of categorie III 'gebondenheid'

Beschrijving	roofing
Omgeving	Buiten
Primaire drager	Plat dak
Asbestmateriaal	Dak- en gevelbekleding - Roofing
Bindmiddel van asbestmateriaal	Bitumen (roofing, teer, asfalt)
Gebondenheid op basis van bindmiddel	Hecht
Hoeveelheid (oppervlakte - aantal)	• 30,00 m ² - 1 stuk
Totale oppervlakte	30,00 m ²
Eenvoudig bereikbaar	Ja
Bevestigingswijze	• Verlijmd, ingegoten, versmeerd

Identificatiemethode	Vaststelling zonder monstername Motivatie: Groot risico op structurele gevolgschade (lekschade, werking installatie,...)
Destructieve handeling voor identificatie	Nee

- Zorg voor een veilig beheer. Vermijd het beschadigen van het asbestmateriaal. Controleer de toestand jaarlijks op wijzigingen.

- Eenvoudige handelingen: mag via doe-het-zelf of door werknemer(s) met opleidingsattest eenvoudige handelingen
De asbesttoepassing kan verwijderd worden zonder verder te beschadigen en zonder dat er vezels vrijkomen.

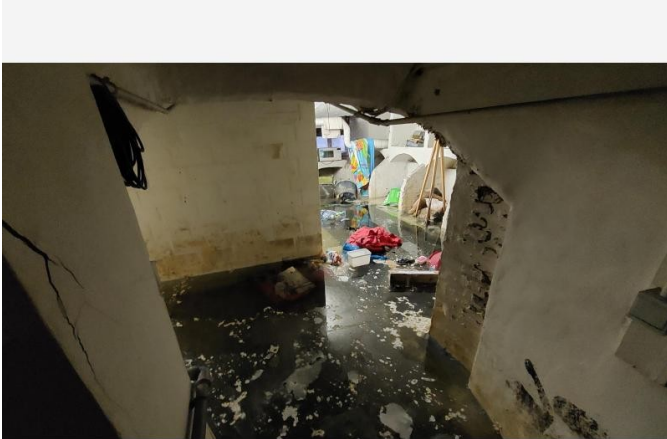
Situeringfoto

Tijdelijke beperking

Reden: Er is geen volledige risicobeoordeling mogelijk

Uitleg van de asbestdeskundige: kelder staat onder water

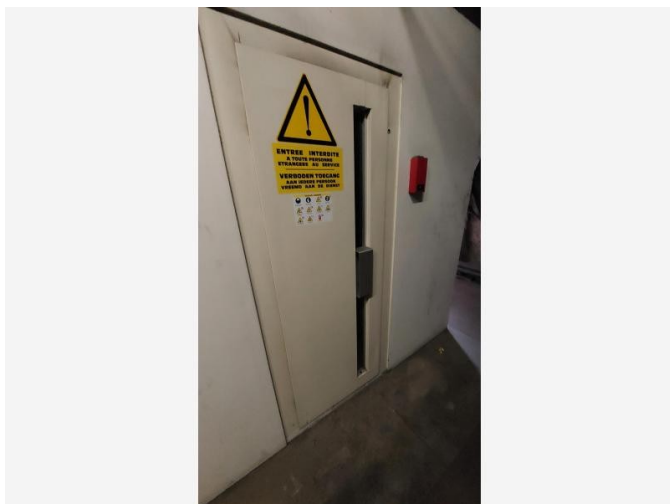
Situeringfoto

Permanente beperking

Reden: Het onderzoek kan niet uitgevoerd worden binnen de bepalingen van de Welzijnswet

Uitleg van de asbestdeskundige: enkel toegang voor bevoegde personen

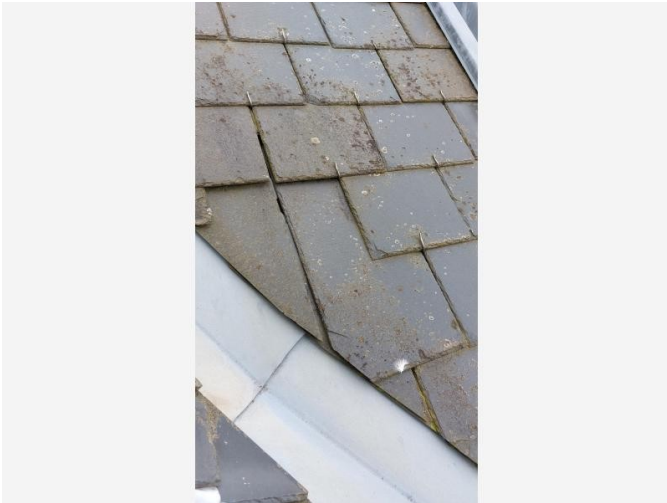
Vrije foto

Natuurleien zijn niet-asbestverdacht.

Het is echter niet uitgesloten dat er op bepaalde plaatsen (asbestverdachte) kunstleien aanwezig zijn (bv door herstellingen); het volledige dak kon niet geïnspecteerd worden.

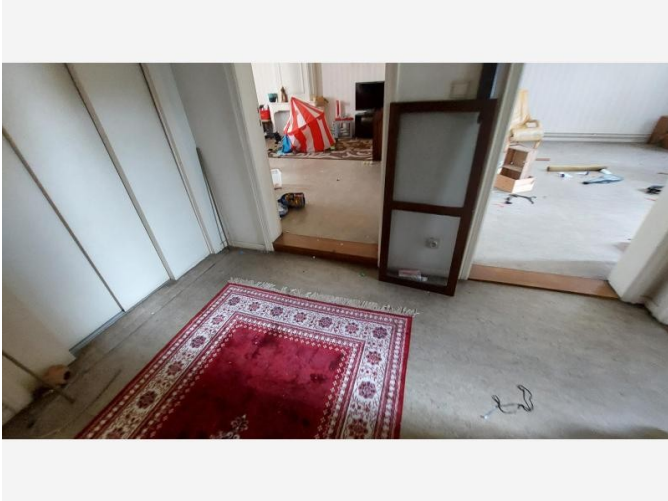
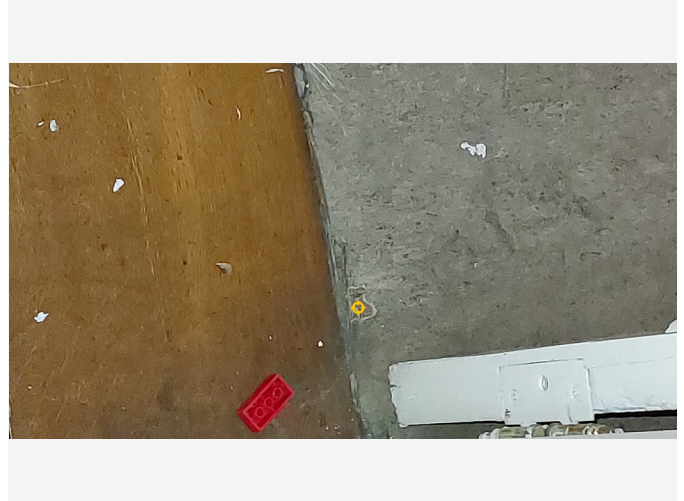
Fiche 8: vloerzeil

Geen asbest

#	Type	Referentie	Resultaat
8.1	Puntmonster	DE 4	Geen asbest

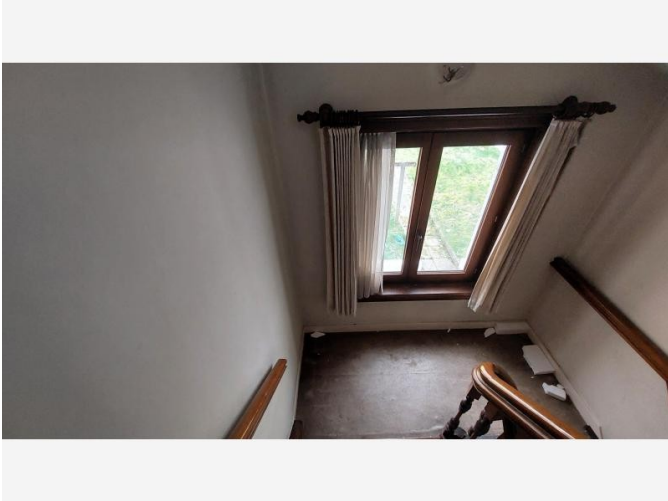
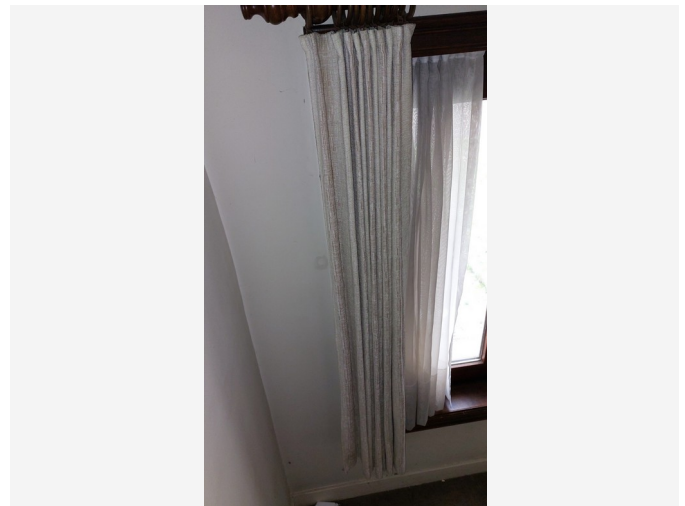
Fiche 9: pleisterwerk wanden

Geen asbest

#	Type	Referentie	Resultaat
9.1	Mengmonster	DE 2	Geen asbest

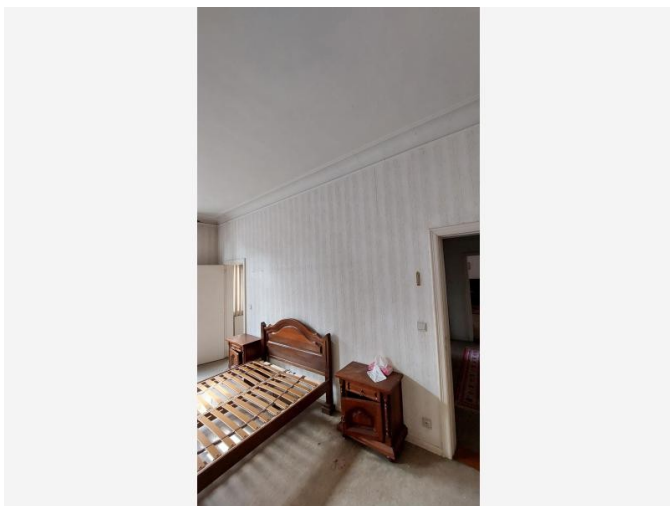
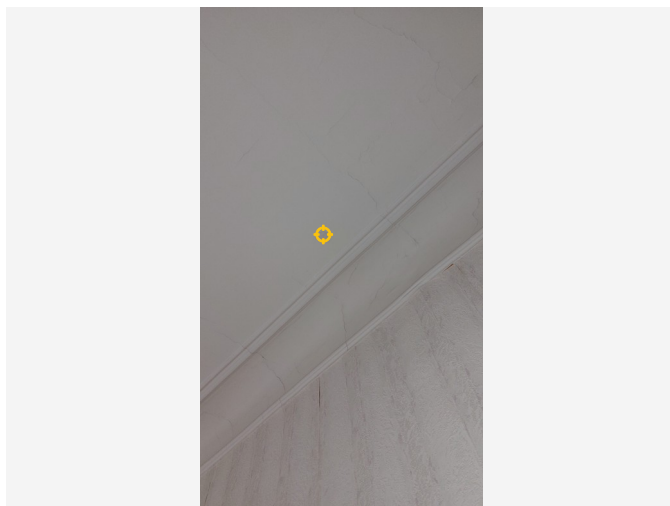
Geen asbest

#	Type	Referentie	Resultaat
10.1	Mengmonster	DE 3	Geen asbest

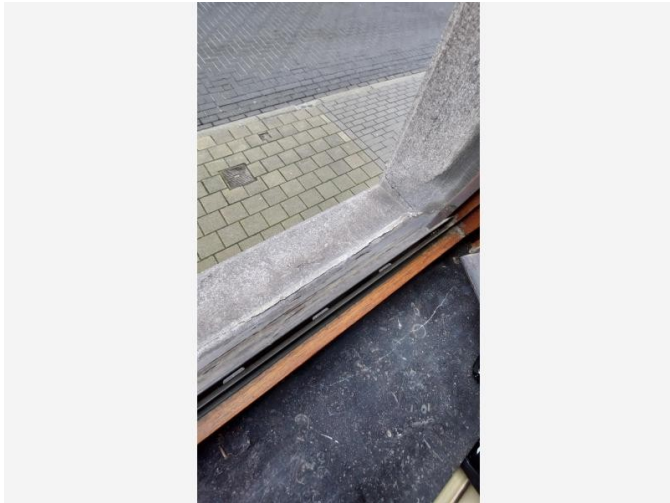
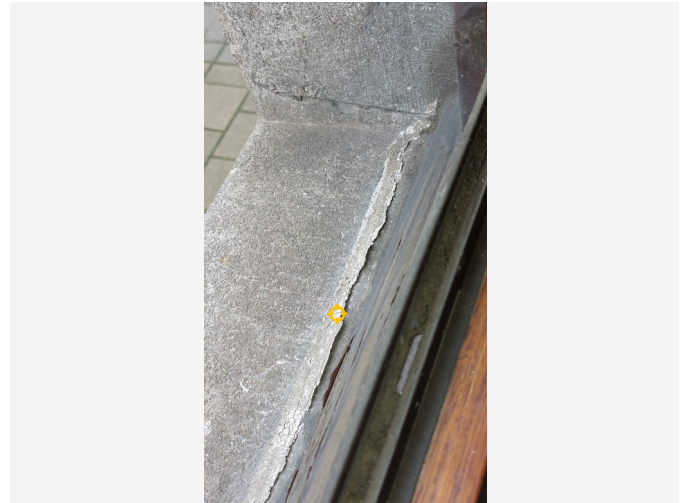
Geen asbest

#	Type	Referentie	Resultaat
11.1	Puntmonster	DE 1	Geen asbest
