Asbestinventarisatetest

Heidestraat 185, 2890 Puurs-Sint-Amands

Attestnummer : 20230222-000382.000

Uitgegeven op : 22.02.2023

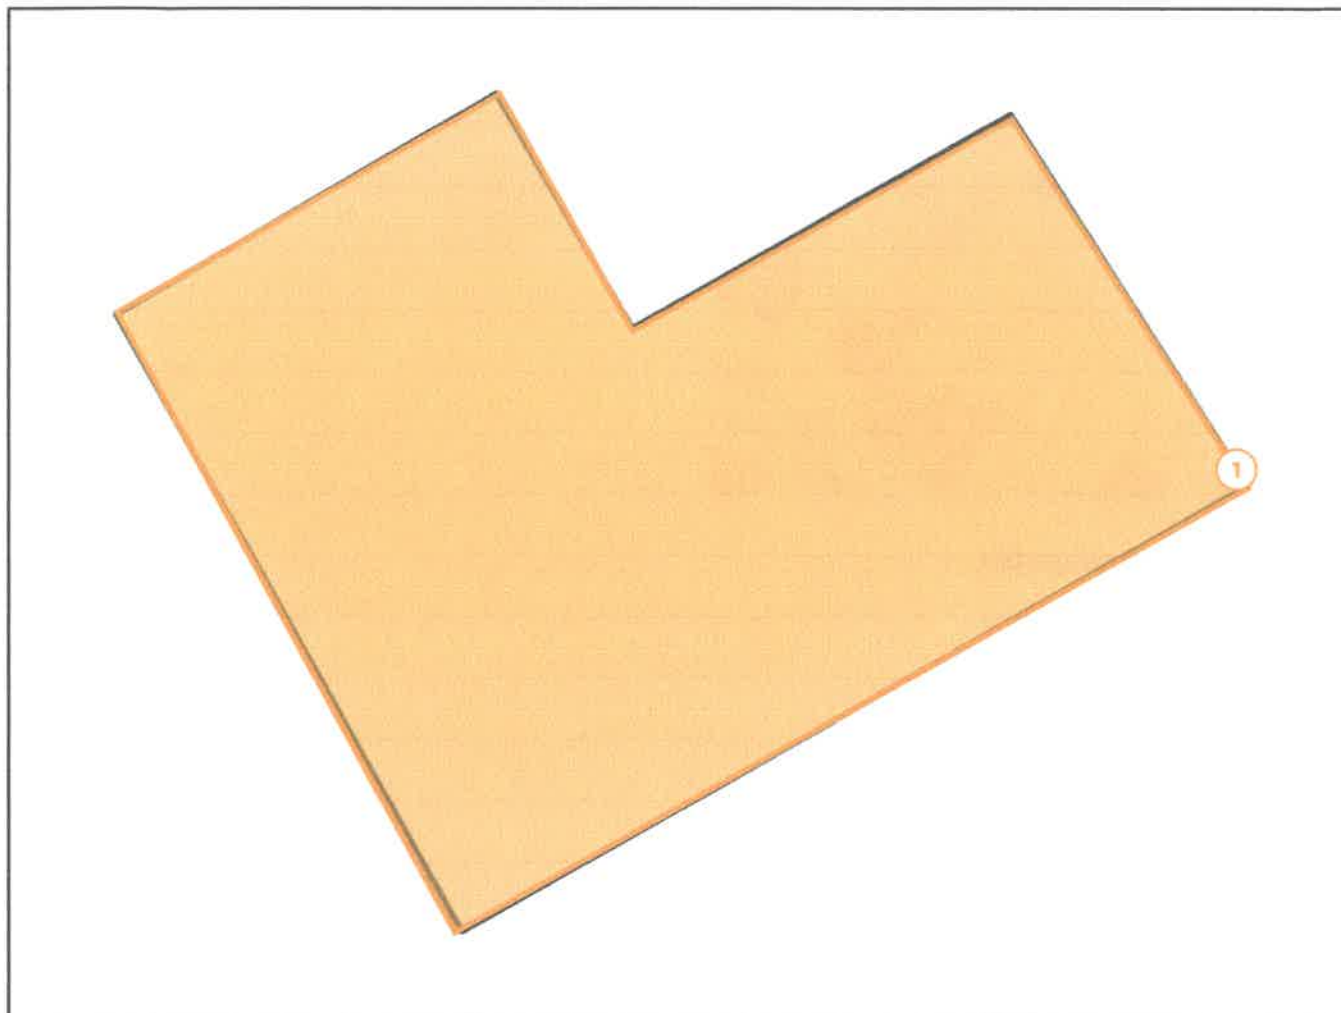
Plan 1.3: Hoofdgebouw buitenschil

Beschrijving	Type	Actie
1. Leien	Asbestmateriaal	Verwijderen

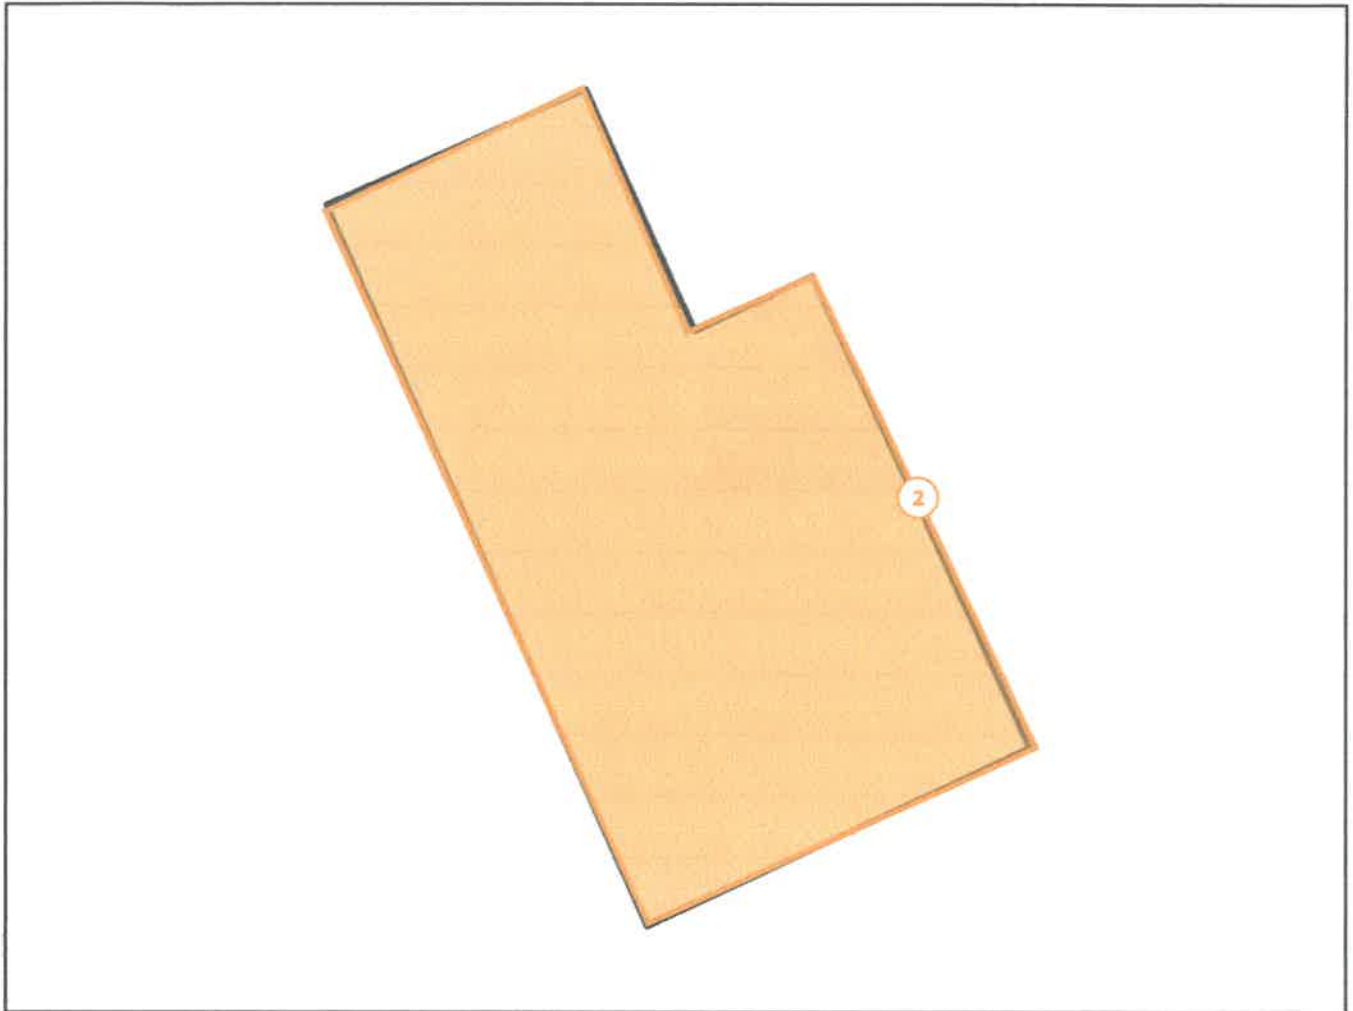
Plan 2.1: Bijgebouw plan

Beschrijving	Type	Actie
2. Golfplaten	Asbestmateriaal	Verwijderen

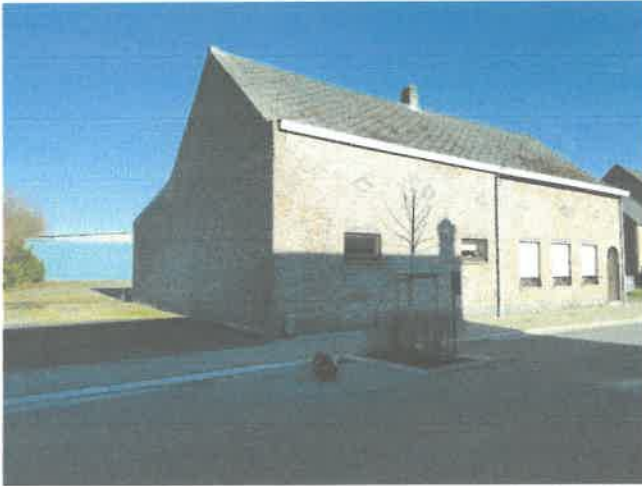
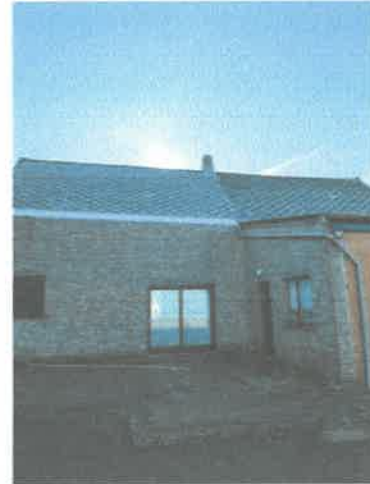
Fiche 1: Leien

Asbestmateriaal

Het asbestmateriaal valt onder de mijlpaal van 2034.

Eindbeoordeling materiaalrisico	Laag materiaalrisico en/of verlaagde kans op vezelvrijgave
---------------------------------	--

Gebondenheid	Categorie 1: hechtgebonden in oorsprong
Asbestsoort (vezeltype)	Crocidoliet aanwezig
Asbestconcentratie	Laag (< 50%)
Afschermingsgraad van het gehele materiaal	Geheel of deels vrij aan de buitenlucht
Toestand van het materiaal	Licht beschadigd, licht verweerd. Intact materiaal type Pical – asbestboard of categorie III 'gebondenheid'

Beschrijving	Leien
Omgeving	Buiten
Primaire drager	Schuin dak
Asbestmateriaal	Dak- en gevelbekleding - Lei, shingle
Bindmiddel van asbestmateriaal	Cement
Gebondenheid op basis van bindmiddel	Hecht
Hoeveelheid (oppervlakte – aantal)	• 180,00 m ² - 1 stuk
Totale oppervlakte	180,00 m ²
Eenvoudig bereikbaar	Ja
Bevestigingswijze	• Genageld, geniet

Verwijderen

- Zorg voor een veilig beheer. Vermijd het beschadigen van het asbestmateriaal. Controleer de toestand jaarlijks op wijzigingen.
- Hemelwater dat afspoelt van asbestcement daken of gevels kan asbestdeeltjes bevatten. Gebruik het enkel voor gesloten circuits (bv. spoelen toiletten). Reinig na het vervangen van het dak of de gevel de dakgoten en regenwaterput of -ton om asbesthoudend sediment of slib te verwijderen

- Eenvoudige handelingen: mag via doe-het-zelf of door werknemer(s) met opleidingsattest eenvoudige handelingen
Aanbevolen saneringsmethode: Eenvoudige handeling met bijkomende maatregelen. Het materiaal dient te worden gefixeerd/bevochtigd voor dit wordt verwijderd.

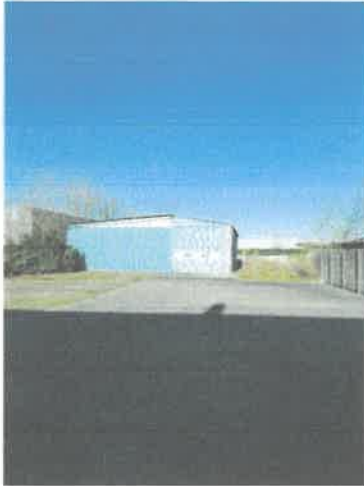
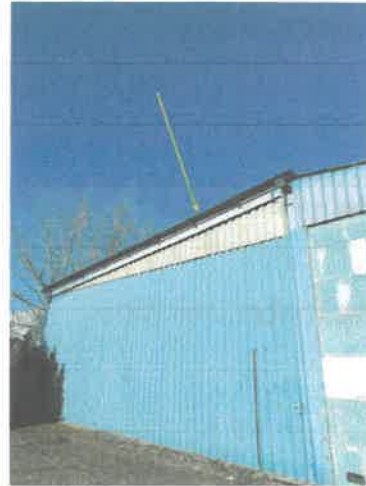
Fiche 2: Golfplaten

Asbestmateriaal

Het asbestmateriaal valt onder de mijlpaal van 2034.

Eindbeoordeling materiaalrisico Verhoogd materiaalrisico en/of verhoogde kans op vezelvrijgave

Toestand van het materiaal Matig beschadigd, matig verweerd

Asbestmateriaal Dak- en gevelbekleding - Golfplaat

Hoeveelheid (oppervlakte - aantal) • 410,00 m² - 1 stuk

Verwijderen

- Zorg voor een veilig beheer. Vermijd het beschadigen van het asbestmateriaal. Controleer de toestand jaarlijks op wijzigingen.
- Hemelwater dat afspoelt van asbestcement daken of gevels kan asbestdeeltjes bevatten. Gebruik het enkel voor gesloten circuits (bv. spoelen toiletten). Reinig na het vervangen van het dak of de gevel de dakgoten en regenwaterput of -ton om asbesthoudend sediment of slib te verwijderen

- Eenvoudige handelingen: mag via doe-het-zelf of door werknemer(s) met opleidingsattest eenvoudige handelingen
Aanbevolen saneringsmethode: Eenvoudige handeling met bijkomende maatregelen. Het materiaal dient te worden gefixeerd/bevochtigd voor dit wordt verwijderd.

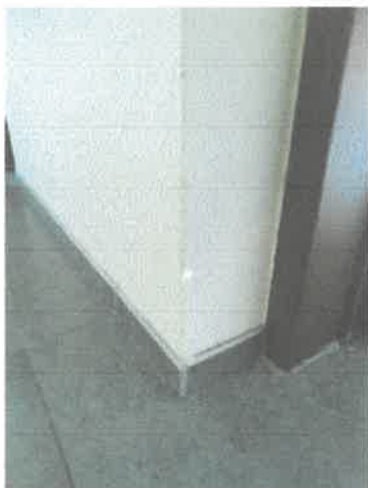
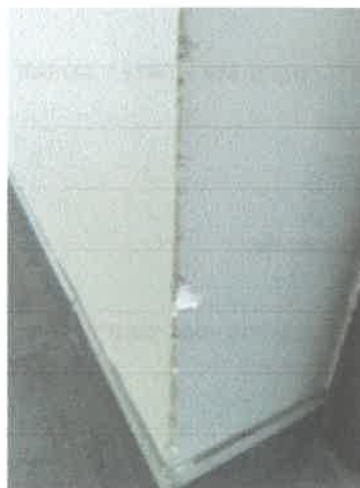
Fiche 3: Pleisterwerk

Geen asbest

#	Type	Referentie	Resultaat
3.1	Mengmonster	MS1	Geen asbest

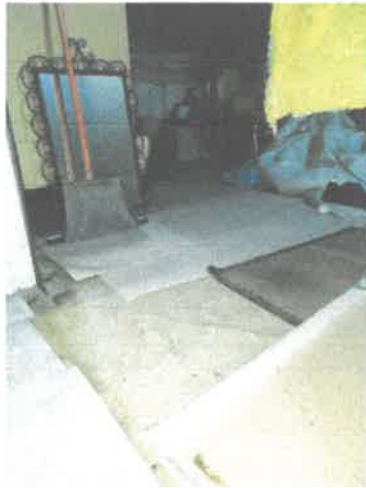
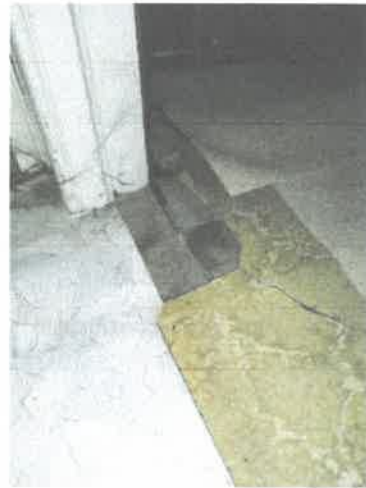
Fiche 4: Vinylzeil

Geen asbest

#	Type	Referentie	Resultaat
4.1	Puntmonster	MM2	Geen asbest
