Asbestinventarisatetest

Boomstraat 39/0101, 2880 Bornem

Attestnummer : 20241212-000244.000

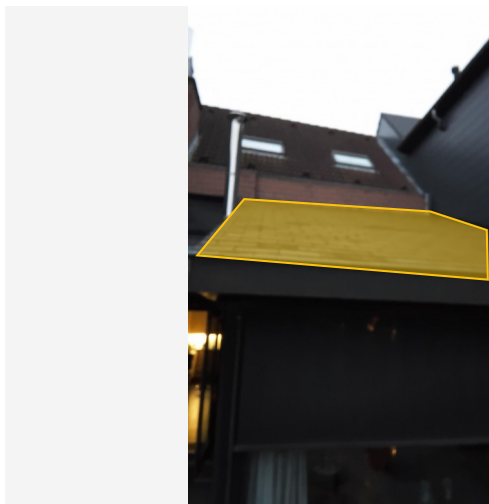
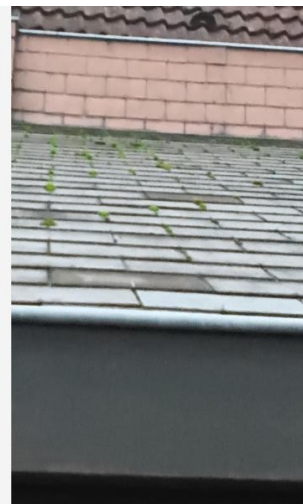
Zeker niet ontmossen. geen hoge druk reinigers op gebruiken of enig borstelmetaal.

Het is niet toegelaten om zonnepanelen op dit dak te plaatsen.

Indien een dakraam moet worden geplaatst zal het dak (lokaal) moeten worden ontdaan van zijn asbestleien en mogen deze niet worden herbouwd in de aansluiting van het dakraam

Eindbeoordeling materiaalrisico	Verhoogd materiaalrisico en/of verhoogde kans op vezelvrijgave
Opmerking	<p>crocidoliet wordt aangenomen omdat er geen staal werd genomen.</p> <p>een staalname kan de ware asbestsoort bewijzen. en dit kan een invloed hebben om de risicobeoordeling.</p> <p>Korstmossen op deze leien veroorzaken de "Matig beschadigd, matig verweerd" toestand.</p> <p>het is niet toegelaten dit dak te ontmossen</p>

Gebondenheid	Categorie 1: hechtgebonden in oorsprong
Asbestsoort (vezeltype)	Crocidoliet aanwezig
Asbestconcentratie	Laag (< 50%)
Afschermingsgraad van het gehele materiaal	Geheel of deels vrij aan de buitenlucht
Toestand van het materiaal	Matig beschadigd, matig verweerd

Beschrijving	Leien uit asbestcement
Omgeving	Buiten
Primaire drager	Schuin dak
Asbestmateriaal	Dak- en gevelbekleding - Lei, shingle
Bindmiddel van asbestmateriaal	Cement
Gebondenheid op basis van bindmiddel	Hecht
Hoeveelheid (oppervlakte - aantal)	<ul style="list-style-type: none">• 65,00 m² - 1 stuk
Totale oppervlakte	65,00 m ²
Eenvoudig bereikbaar	Ja
Bevestigingswijze	<ul style="list-style-type: none">• Genageld, geniet
Identificatiemethode	Vaststelling zonder monstername
Destructieve handeling voor identificatie	Nee
Opmerking	<p>oppervlakte is een berendeneerde schatting , aan deze oppervlakte worden geen rechten verleend. dak was te hoog op accuraat te bepalen. de oppervlakte hier benoemd is een netto oppervlakte en houdt geen rekening met de overlap van de leien</p> <p>Er werd om economische reden geen staal genomen. pdrachtgever begrijpt dat daarom moet worden aangenomen dat deze toepassing asbest bevat, tot tegendeel wordt bewezen.</p>

Verwijderen

- Zorg voor een veilig beheer. Vermijd het beschadigen van het asbestmateriaal. Controleer de toestand jaarlijks op wijzigingen.
- Hemelwater dat afspoelt van asbestcement daken of gevels kan asbestdeeltjes bevatten. Gebruik het enkel voor gesloten circuits (bv. spoelen toiletten). Reinig na het vervangen van het dak of de gevel de dakgoten en regenwaterput of -ton om asbesthoudend sediment of slib te verwijderen
- Voer bijkomende staalname(s) uit.

- Eenvoudige handelingen: mag via doe-het-zelf of door werknemer(s) met opleidingsattest eenvoudige handelingen
Bij het verwijderen van asbesthoudende gevelleien is het essentieel om veilig te werk te gaan. Particulieren mogen zelf asbesthoudende materialen verwijderen tot een oppervlakte van 35 vierkante meter. Voor grotere oppervlaktes of bij twijfel is het aanbevolen dit werk over te laten aan een erkend asbestverwijderaar of een aannemer met een opleidingsattest voor eenvoudige handelingen. Hieronder volgt een handleiding voor het veilig verwijderen van gevelleien, met speciale aandacht voor het voorkomen van breuk:

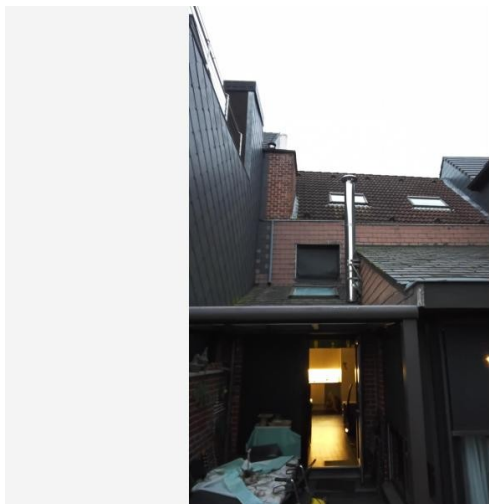
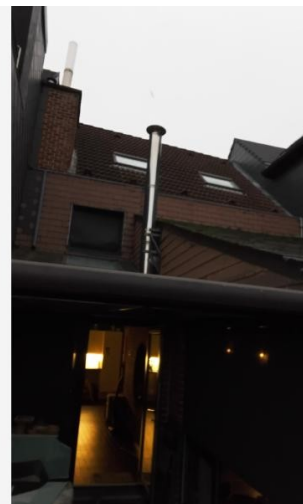
Eindbeoordeling materiaalrisico	Verhoogd materiaalrisico en/of verhoogde kans op vezelvrijgave
Opmerking	<p>crocidoliet wordt aangenomen omdat er geen stalen werden genomen. staalname kan een ander soort asbest bewijzen en ka ook invloed hebben op deze risico analyse.</p> <p>de korstmossen op deze leien maken dat dit in de categorie "Matig beschadigd, matig verweerd" wordt geklasseerd.</p> <p>Asbestcement aan debuitenscil heeft tot gevolg dat het attest niet-asbestveilig is.</p> <p>Let op voor leien die eventueel zouden loskomen (genageld).</p>

Gebondenheid	Categorie 1: hechtgebonden in oorsprong
Asbestsoort (vezeltype)	Crocidoliet aanwezig
Asbestconcentratie	Laag (< 50%)
Afschermingsgraad van het gehele materiaal	Geheel of deels vrij aan de buitenlucht
Toestand van het materiaal	Matig beschadigd, matig verweerd

Beschrijving	gevelleien uit asbestcement
Omgeving	Buiten
Primaire drager	Wand buitenschil
Asbestmateriaal	Dak- en gevelbekleding - Lei, shingle
Bindmiddel van asbestmateriaal	Cement
Gebondenheid op basis van bindmiddel	Hecht
Hoeveelheid (oppervlakte - aantal)	<ul style="list-style-type: none">• 35,00 m² - 1 stuk
Totale oppervlakte	35,00 m ²
Eenvoudig bereikbaar	Ja
Bevestigingswijze	<ul style="list-style-type: none">• Genageld, geniet
Identificatiemethode	Vaststelling zonder monstername
Destructieve handeling voor identificatie	Nee
Opmerking	<p>Oppervlakte is een beredeneerde schatting van de oppervlakte.</p> <p>Men praat hier over de netto oppervlakte en houdt geen rekening met de bruto oppervlakte.</p> <p>Er worden geen rechten verleend aan de oppervlakte</p> <p>dikte is een schatting, deze ornamenten hebben geen uniforme dikte.</p> <p>Er werd om economische reden geen staal genomen. opdrachtgever begrijpt dat daarom moet worden aangenomen dat deze toepassing asbest bevat, tot tegendeel wordt bewezen.</p>

Verwijderen

- Zorg voor een veilig beheer. Vermijd het beschadigen van het asbestmateriaal. Controleer de toestand jaarlijks op wijzigingen.
- Hemelwater dat afspoelt van asbestcement daken of gevels kan asbestdeeltjes bevatten. Gebruik het enkel voor gesloten circuits (bv. spoelen toiletten). Reinig na het vervangen van het dak of de gevel de dakgoten en regenwaterput of -ton om asbesthoudend sediment of slib te verwijderen
- Voer bijkomende staalname(s) uit.

- Eenvoudige handelingen: mag via doe-het-zelf of door werknemer(s) met opleidingsattest eenvoudige handelingen
Bij het verwijderen van asbesthoudende gevelleien is het essentieel om veilig te werk te gaan. Particulieren mogen zelf asbesthoudende materialen verwijderen tot een oppervlakte van 35 vierkante meter. Voor grotere oppervlaktes of bij twijfel is het aanbevolen dit werk over te laten aan een erkend asbestverwijderaar of een aannemer met een opleidingsattest voor eenvoudige handelingen. Hieronder volgt een handleiding voor het veilig verwijderen van gevelleien, met speciale aandacht voor het voorkomen van breuk:

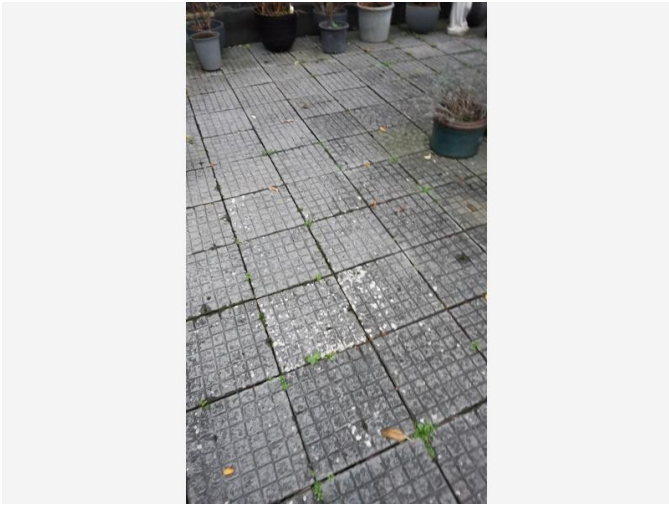
vermoedelijk zit onder het terras nog een dak bedekking

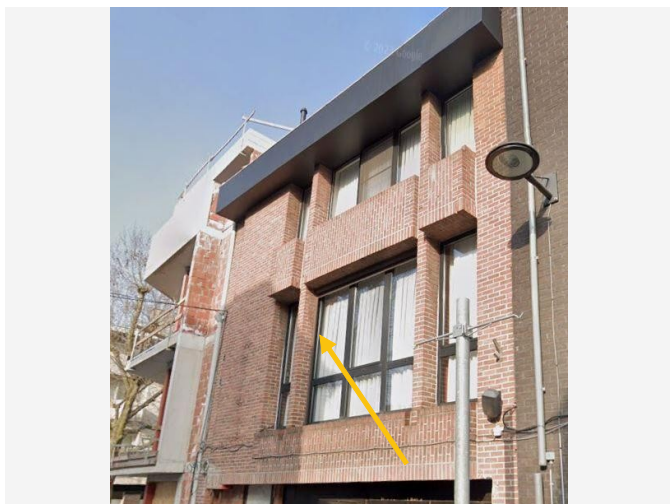
Ramen zijn van een recent bouwjaar. kit is soepel en/of met rubbers

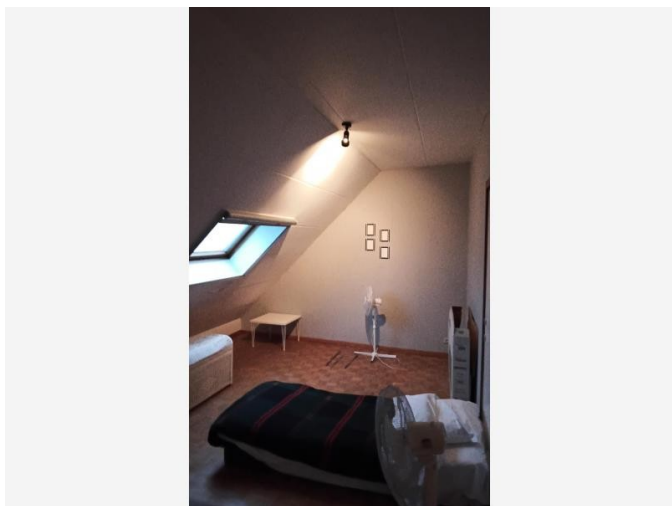
allemaal valse wanden, vermoedelijk gipsplaats

deskundige kan geen verder uitspraak doen over onderliggenden materialen zonder destructief onderzoek

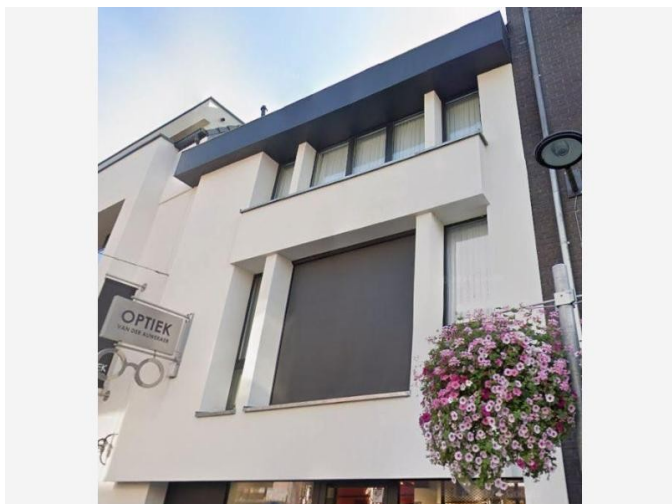
geplaat na 2023 , getuige google streetview

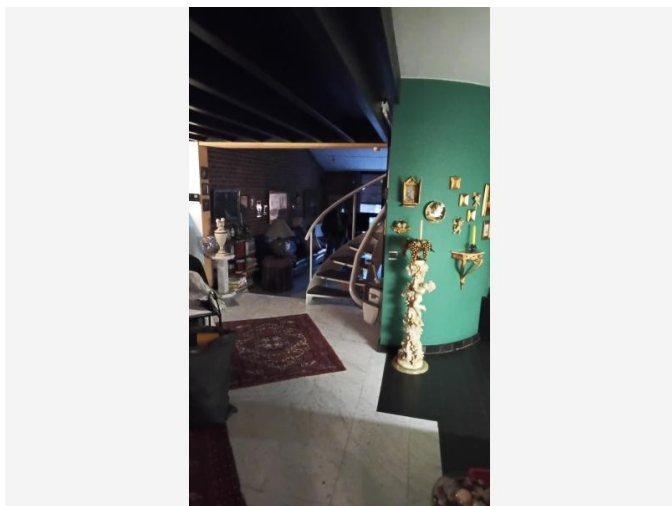
Alle muren werd op regelmatige plaatsen auditief onderzocht,

Er werd geen afwijking vastgesteld.

alleen met verder destructief onderzoek kan er verder worden gezocht naar wat er achter de bepleistering aanwezig is.

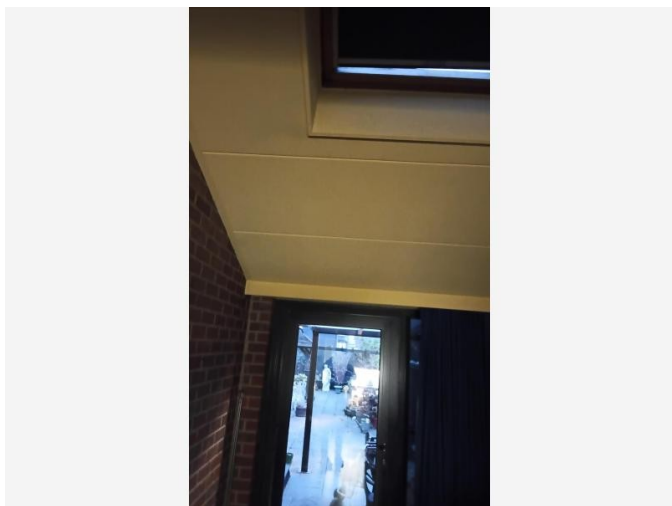
vermoedelijk gipsplaat

deskundige kan geen verder uitspraak doen over onderliggende materialen zonder destructief onderzoek

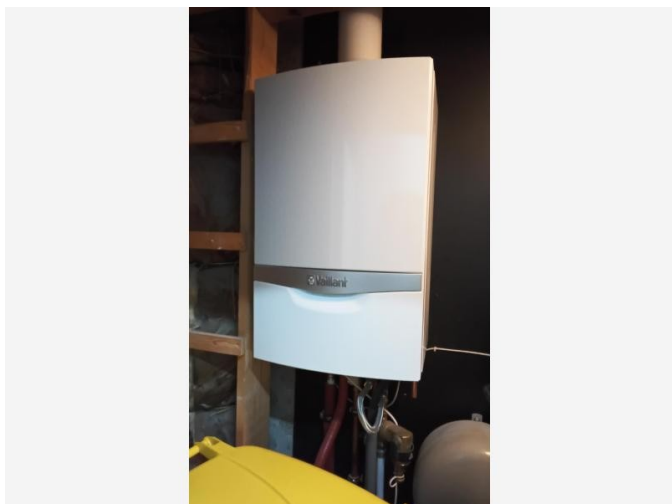
Cv-ketel is van een recent bouwjaar en volgens de literatuur bevat deze geen asbest.

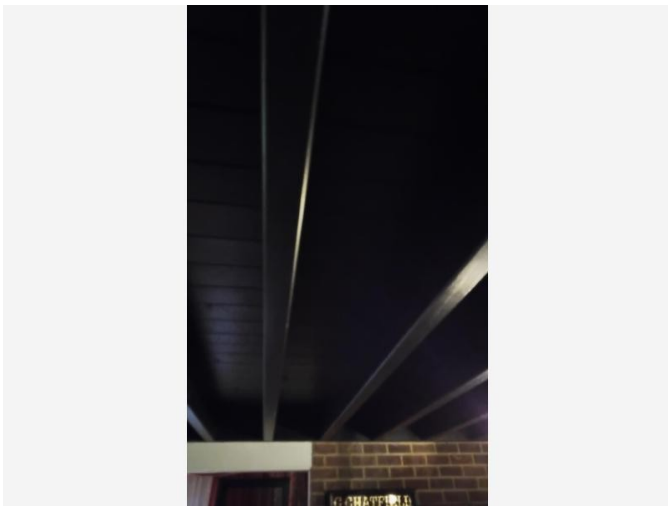
PVC/HOUT bevat geen asbest.

De deskundige kan geen uitspraak doen over onderliggende materialen .

Daarbij kan een aanvullend destructief onderzoek uitsluitel bieden .

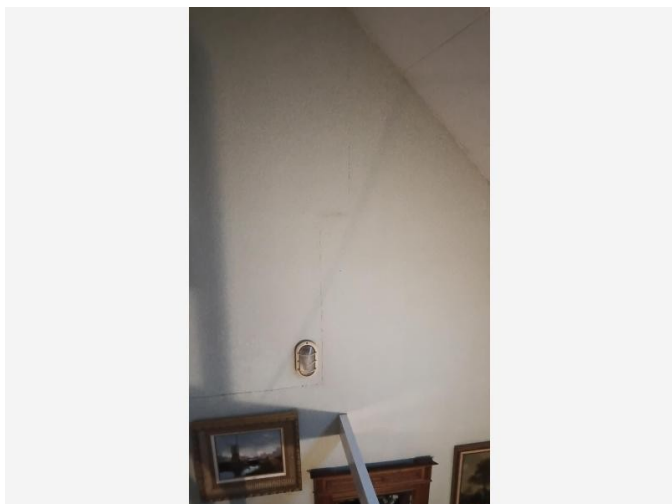
een soort houtvezel zo klinkt het , destructief onderzoek kan uitsluitsel bieden

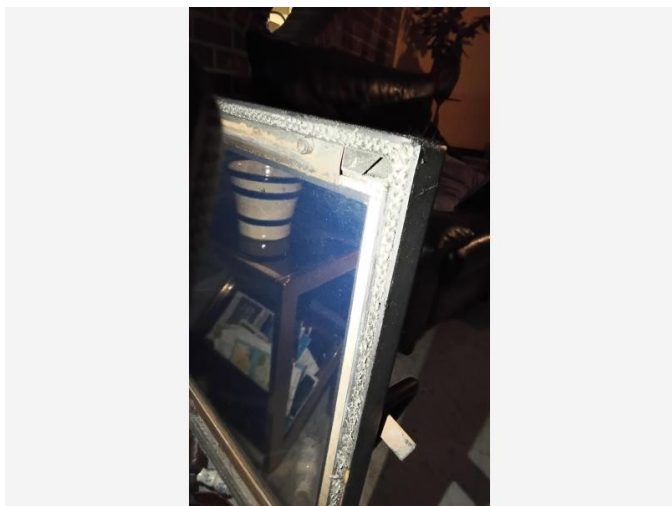
modern en niet asbestverdacht

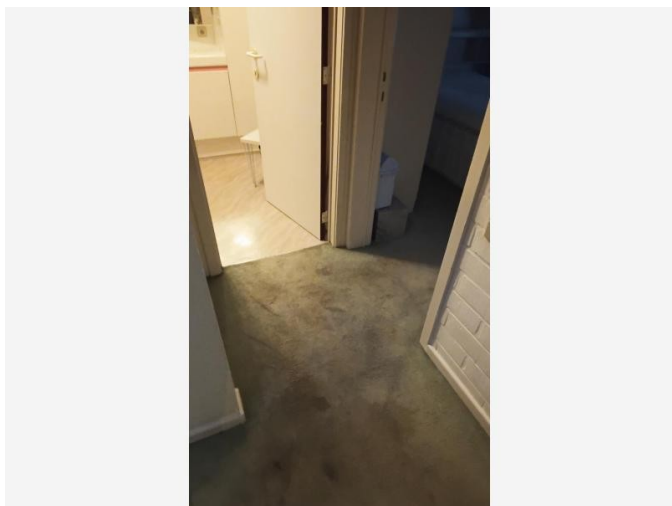
niet asbestverdacht
maar deskundige doe geen uitspraak over onderliggende lagen

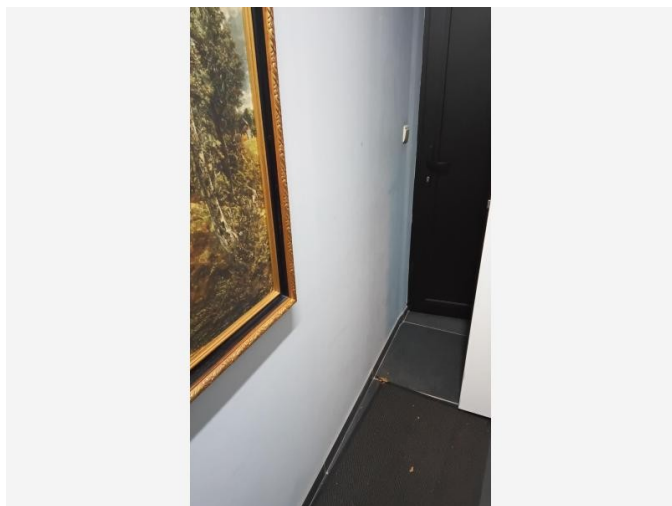
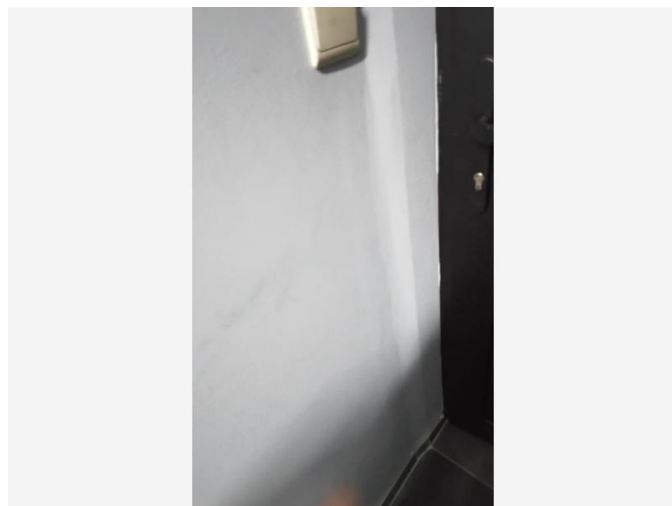
Geen asbest

#	Type	Referentie	Resultaat
15.1	Mengmonster	boom mur	Geen asbest

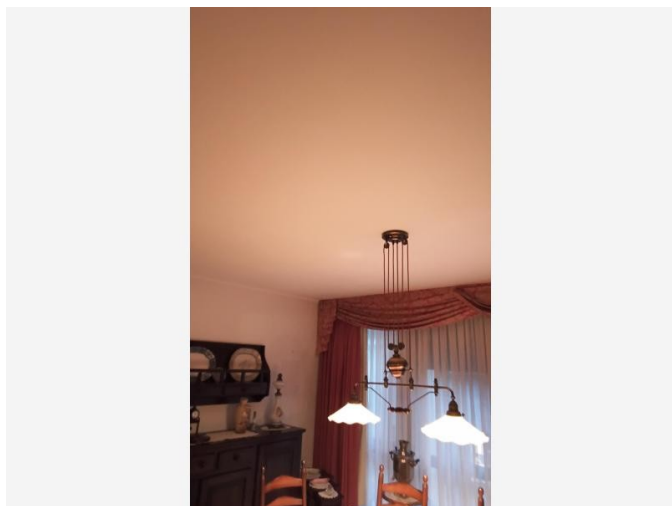
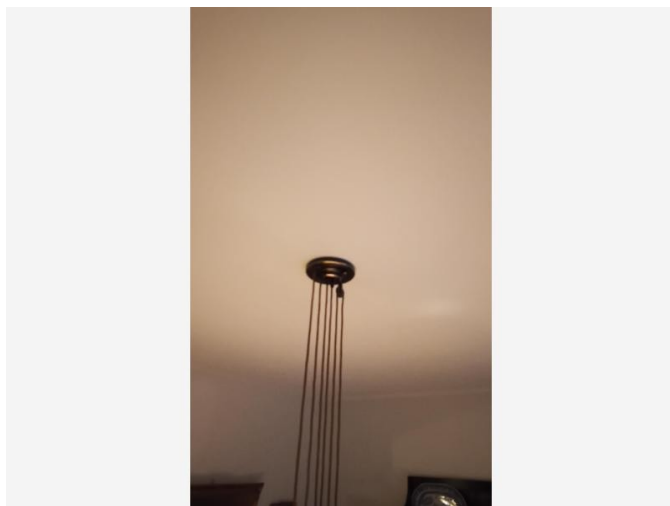
Geen asbest

#	Type	Referentie	Resultaat
16.1	Mengmonster	boom plaf	Geen asbest
