Asbestinventarisatetest

Sint-Amandsesteenweg 234, 2880 Bornem

Attestnummer : 20260414-000267.000

Uitgegeven op : 14.04.2026

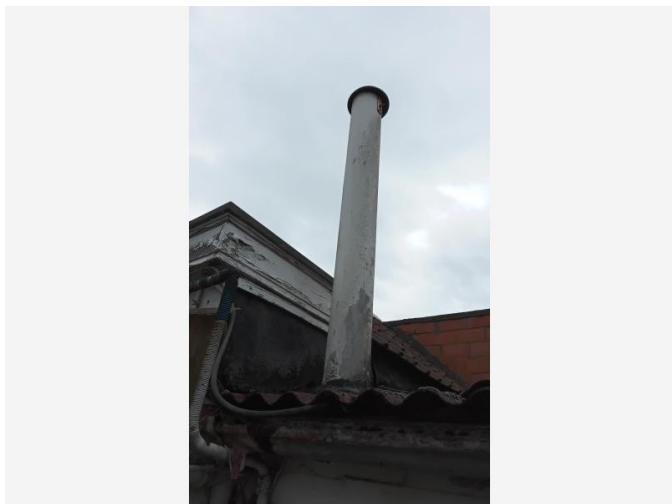
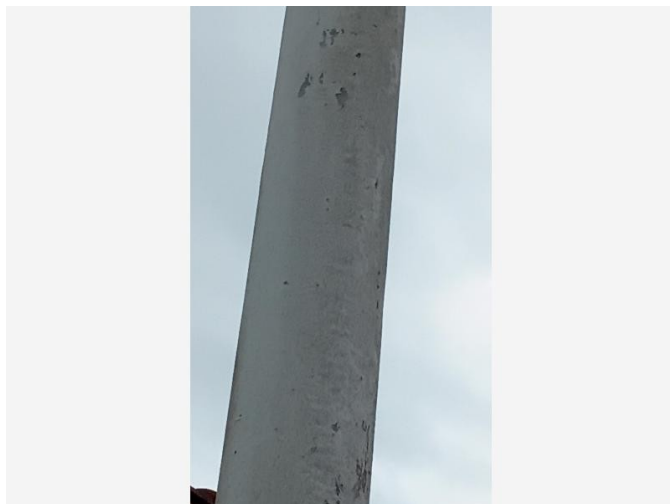
Eindbeoordeling materiaalrisico	Hoog materiaalrisico en/of hoge kans op vezelvrijgave
Opmerking	<p>Door bemossing is dit in de categorie Matig beschadigd, matig verweerd. er is verboden deze te ontmossen of schoon te maken met hogedruk reiniger en/of borstels.</p> <p>Crocidoliet is een aanname bij gebrek aan staalname.</p> <p>Een staalname kan een andere asbestsoort met zich meebrengen en de risico beïnvloeden</p> <p>Deze zorgen voor een niet-asbestveilige toestand</p>

Gebondenheid	Categorie 1: hechtgebonden in oorsprong
Asbestsoort (vezeltype)	Crocidoliet aanwezig
Asbestconcentratie	Laag (< 50%)
Afschermingsgraad van het gehele materiaal	Geheel of deels vrij aan binnenluchtstromen
Toestand van het materiaal	Matig beschadigd, matig verweerd

Beschrijving	rookgaskanaal uit asbestcement
Omgeving	Buiten
Primaire drager	HVAC infrastructuur en uitrusting
Asbestmateriaal	Rookgaskanaal
Bindmiddel van asbestmateriaal	Cement
Gebondenheid op basis van bindmiddel	Hecht
Hoeveelheid (lengte - omtrek - dikte - aantal)	<ul style="list-style-type: none"> • 2,00 m - 65,00 cm - 1,00 cm - 1 stuk
Totaal volume	0,013 m ³
Eenvoudig bereikbaar	Ja
Bevestigingswijze	<ul style="list-style-type: none"> • Verlijmd, ingegoten, versmeerd
Identificatiemethode	<p>De asbestdeskundige beoordeelt het materiaal als asbestverdacht en dus asbesthoudend, en dit zonder monstername.</p> <p>Motivatie: Er is een onderzoeksbepmerking die monstername verhindert; De ruimte of het materiaal bevindt zich hoger dan 3,5 meter vanaf een vaste ondergrond.</p>
Destructieve handeling voor identificatie	Nee
Opmerking	<p>dikte is een schatting, deze ornamenten hebben geen uniforme dikte.</p> <p>de oppervlakte is een berekeneerde schatting, waaraan geen rechten worden verleend.</p> <p>Er werd geen staal genomen. opdrachtgever begrijpt dat daarom moet worden aangenomen dat deze toepassing asbest bevat, tot tegendeel wordt bewezen.</p>

- Zorg voor een veilig beheer. Vermijd het beschadigen van het asbestmateriaal. Controleer de toestand jaarlijks op wijzigingen.
- Voer bijkomende staalname(s) uit.

- Eenvoudige handelingen: mag via doe-het-zelf of door werknemer(s) met opleidingsattest eenvoudige handelingen
Door aannemer met opleidingsattest eh door grote oppervlakte en verwerking. Door lastige verlijming/ingemetst of ingebetoneerd is dit een lastige toepassing om in zijn geheel zonder breuken te verwijderen .

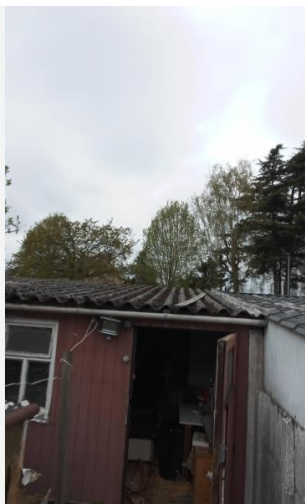
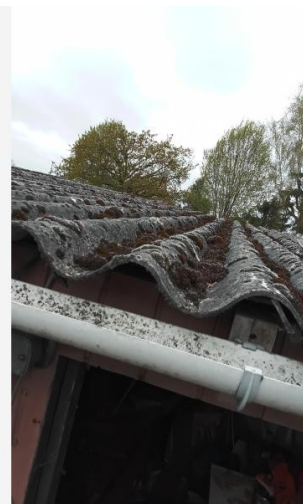
Eindbeoordeling materiaalrisico	Verhoogd materiaalrisico en/of verhoogde kans op vezelvrijgave
Opmerking	bemossing zorgt voor de toestand Matig beschadigd, matig verweerd. het ontmossen van deze toepassing is niet toegestaan. Crodidoliet is een aanname bij gebrek aan staalname. Een staalname kan een andere asbestsoort met zich meebrengen en de risico beoordelig beïnvloeden

Gebondenheid	Categorie 1: hechtgebonden in oorsprong
Asbestsoort (vezeltype)	Crocidoliet aanwezig
Asbestconcentratie	Laag (< 50%)
Afschermingsgraad van het gehele materiaal	Geheel of deels vrij aan de buitenlucht, maar geen contact met binnenlucht
Toestand van het materiaal	Matig beschadigd, matig verweerd

Beschrijving	golfplaten asbestcement
Omgeving	Buiten
Primaire drager	Schuin dak
Asbestmateriaal	Dak- en gevelbekleding - Golfplaat
Bindmiddel van asbestmateriaal	Cement
Gebondenheid op basis van bindmiddel	Hecht
Hoeveelheid (oppervlakte - aantal)	<ul style="list-style-type: none">• 35,00 m² - 1 stuk
Totale oppervlakte	35,00 m ²
Eenvoudig bereikbaar	Ja
Bevestigingswijze	<ul style="list-style-type: none">• Geschroefd• Genageld, geniet
Identificatiemethode	<p>De asbestdeskundige beoordeelt het materiaal als asbestverdacht en dus asbesthoudend, en dit zonder monstername.</p> <p>Motivatie: De opdrachtgever weigert om het materiaal te laten bemonsteren.</p>
Destructieve handeling voor identificatie	Nee
Opmerking	<p>dikte is een schatting, deze ornamenten hebben geen uniforme dikte.</p> <p>de oppervlakte is een berekeneerde schatting , waaraan geen rechten worden verleend.</p>

- Zorg voor een veilig beheer. Vermijd het beschadigen van het asbestmateriaal. Controleer de toestand jaarlijks op wijzigingen.
- Hemelwater dat afspoelt van asbestcement daken of gevels kan asbestdeeltjes bevatten. Gebruik het enkel voor gesloten circuits (bv. spoelen toiletten). Reinig na het vervangen van het dak of de gevel de dakgoten en regenwaterput of -ton om asbesthoudend sediment of slib te verwijderen
- Voer bijkomende staalname(s) uit.

- Eenvoudige handelingen: mag via doe-het-zelf of door werknemer(s) met opleidingsattest eenvoudige handelingen
De lastige vernageling/verroeste vijzen zou voor heel wat breuken kunnen zorgen, Als dit materiaal verwijderd kan worden zonder het te breken, te beschadigen, dan mag met dit met eenvoudige handelingen.
Vermijd stofvorming en stofverspreiding op elk moment van de werken. Bevochtig of fixeer het

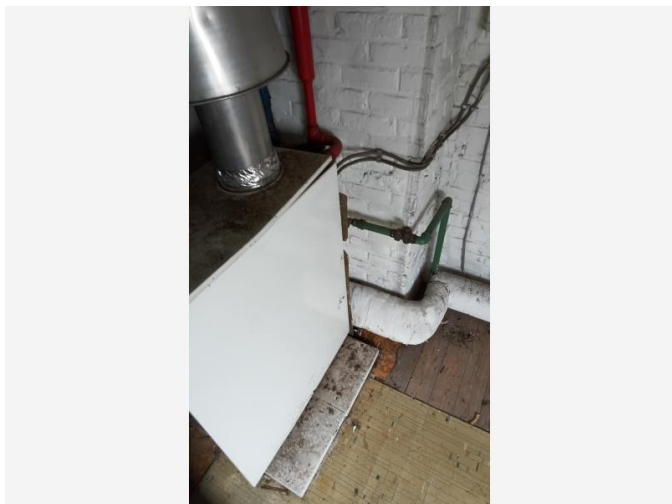
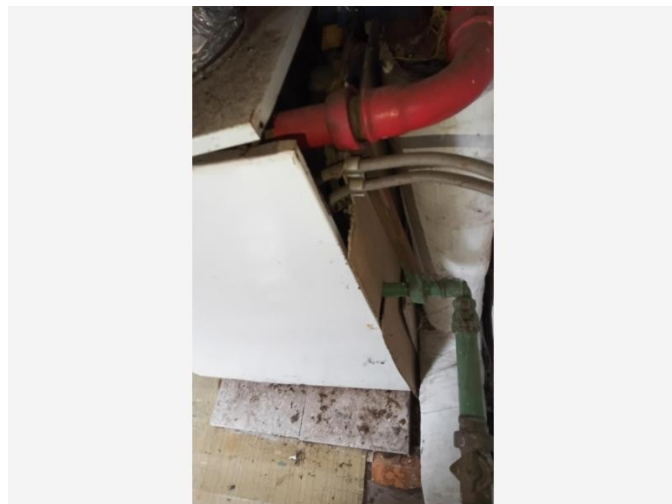
Beschrijving	Menuiseriet plaat ketel
Omgeving	Binnen
Primaire drager	HVAC infrastructuur en uitrusting
Asbestmateriaal	Plaat, paneel, tablet - Type Menuiserite
Bindmiddel van asbestmateriaal	Cement
Gebondenheid op basis van bindmiddel	Hecht
Hoeveelheid (oppervlakte - dikte - aantal)	• 1,00 m ² - 1,00 cm - 1 stuk
Totaal volume	0,01 m ³
Eenvoudig bereikbaar	Ja
Bevestigingswijze	• Onbekend
Identificatiemethode	De asbestdeskundige beoordeelt het materiaal als asbestverdacht en dus asbesthoudend, en dit zonder monsternamen. Motivatie: De opdrachtgever weigert om het materiaal te laten bemonsteren.
Destructieve handeling voor identificatie	Nee

- Verwijder dit asbestmateriaal zo snel mogelijk. Volg de toestand goed op.
- Voer bijkomende staalname(s) uit.

- Eenvoudige handelingen: mag via doe-het-zelf of door werknemer(s) met opleidingsattest eenvoudige handelingen
Als dit materiaal verwijderd kan worden zonder het te breken, te beschadigen... , dan mag met dit met eenvoudige handelingen.
Vermijd stofvorming en stofverspreiding op elk moment van de werken. Bevochtig of fixeer het materiaal.
Het gebruik van sneldraaiende werktuigen (boormachine, slijpschijf, hogedrukreiniger...) is verboden.

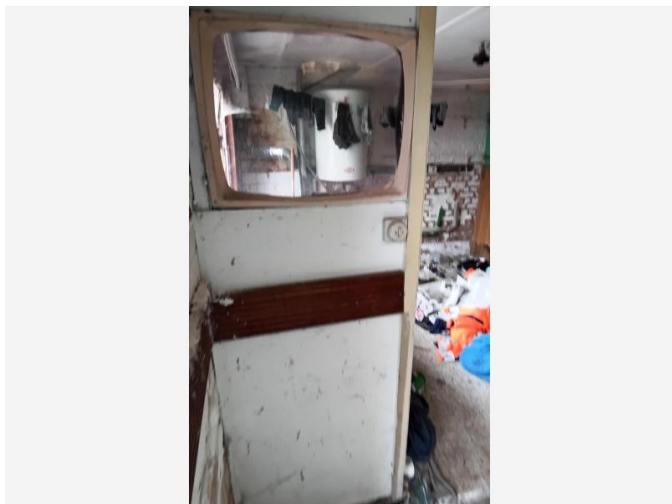
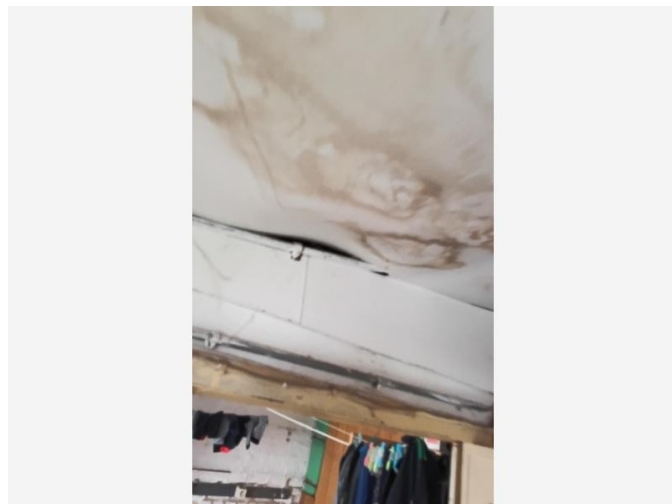
Beschrijving	Menuiseriet plaat achter bouw
Omgeving	Binnen
Primaire drager	Binnenwand
Asbestmateriaal	Plaat, paneel, tablet - Type Menuiserite
Bindmiddel van asbestmateriaal	Cement
Gebondenheid op basis van bindmiddel	Hecht
Hoeveelheid (oppervlakte - dikte - aantal)	• 2,00 m ² - 1,00 cm - 1 stuk
Totaal volume	0,02 m ³
Eenvoudig bereikbaar	Ja
Bevestigingswijze	• Onbekend
Identificatiemethode	De asbestdeskundige beoordeelt het materiaal als asbestverdacht en dus asbesthoudend, en dit zonder monsternamen. Motivatie: De opdrachtgever weigert om het materiaal te laten bemonsteren.
Destructieve handeling voor identificatie	Nee

- Eenvoudige handelingen: mag via doe-het-zelf of door werknemer(s) met opleidingsattest eenvoudige handelingen
Als dit materiaal verwijderd kan worden zonder het te breken, te beschadigen... , dan mag met dit met eenvoudige handelingen.
Vermijd stofvorming en stofverspreiding op elk moment van de werken. Bevochtig of fixeer het materiaal.

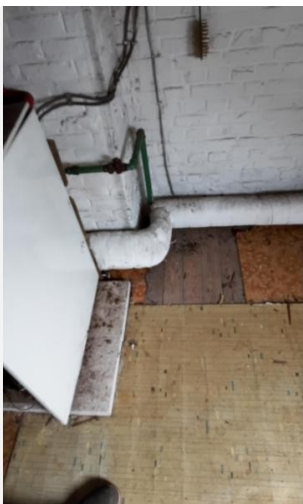
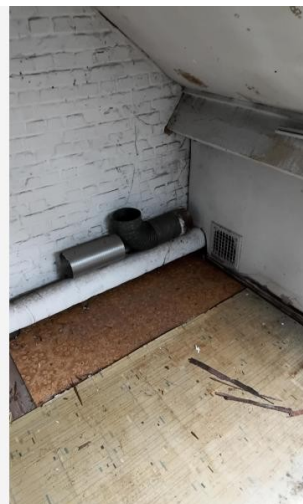
Beschrijving	Leidingisolatie uit gips
Omgeving	Binnen
Primaire drager	HVAC infrastructuur en uitrusting
Asbestmateriaal	In-situ afwerkingslagen - Thermische isolatie
Bindmiddel van asbestmateriaal	Gips - kalk
Gebondenheid op basis van bindmiddel	Niet-hechtgebonden
Hoeveelheid (lengte - omtrek - dikte - aantal)	<ul style="list-style-type: none"> • 4,00 m - 65,00 cm - 4,00 cm - 1 stuk
Totaal volume	0,104 m ³
Eenvoudig bereikbaar	Ja
Bevestigingswijze	<ul style="list-style-type: none"> • Verlijmd, ingegoten, versmeerd
Identificatiemethode	<p>De asbestdeskundige beoordeelt het materiaal als asbestverdacht en dus asbesthoudend, en dit zonder monstername.</p> <p>Motivatie: Er is een onderzoeksbepmerking die monstername verhindert; De asbestdeskundige kan geen volledige risicobeoordeling uitvoeren van het materiaal.</p>
Destructieve handeling voor identificatie	Nee
Opmerking	<p>Staalname niet representatief</p> <p>Er loopt nog leiding achter de zolder wand</p> <p>Deze kan niet worden bemonsterd</p> <p>De omtrek is een gemiddelde, daar de omtrek over het trace' varieert.</p> <p>De dikte is een schatting van de isolatie en gips tot aan de drager .</p> <p>De lengte is een beredeneerd schatting van wat zichtbaar is. mogelijk zijn er in kruipruimte en onder de vloeren nog leidingen aanwezig. er worden geen rechten verleend aan deze waardes</p>

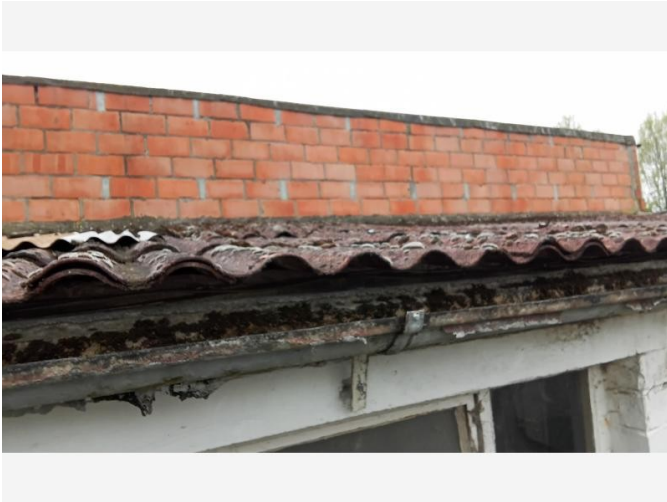
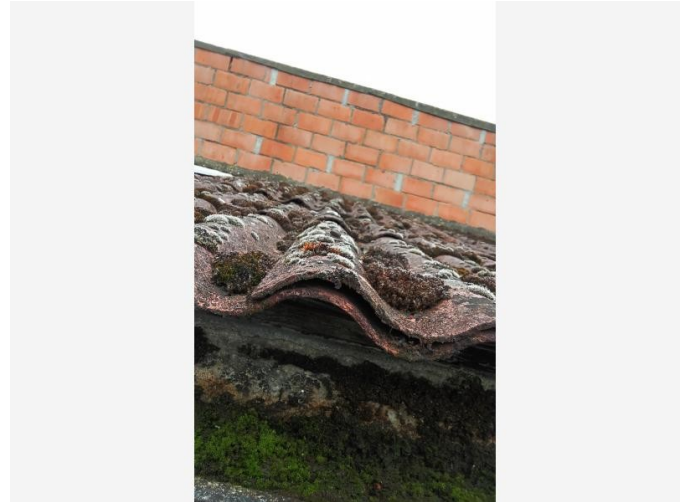
Fiche 7: golfplaten uit asbestcement (zonder staalname)

Eindbeoordeling materiaalrisico	Verhoogd materiaalrisico en/of verhoogde kans op vezelvrijgave
Opmerking	<p>bemossing zorgt voor de toestand Matig beschadigd, matig verweerd. het ontmossen van deze toepassing is niet toegestaan.</p> <p>Crocidoliet is een aanname bij gebrek aan staalname.</p> <p>Een staalname kan een andere asbestsoort met zich meebrengen en de risico beoordelig beïnvloeden</p>

Vermijd stofvorming en stofverspreiding op elk moment van de werken. Bevochtig of fixeer het materiaal.

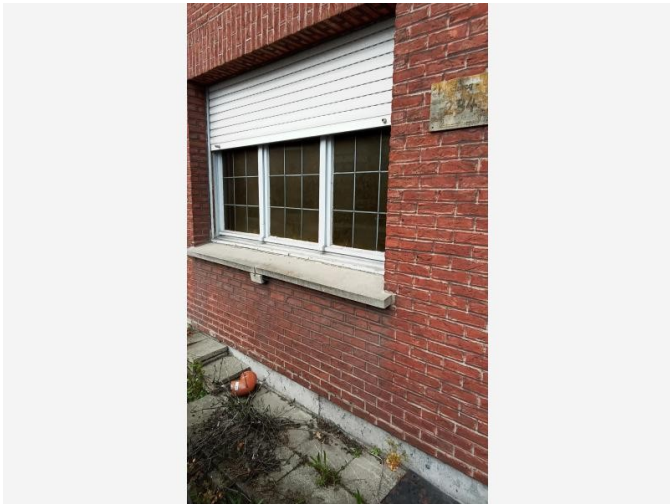
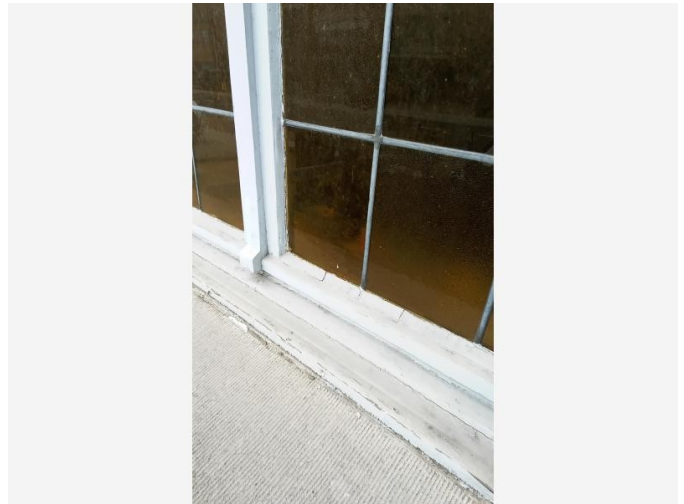
Fiche 8: kit/mastiek in en aan de ramen (zonder staalname)

Beschrijving	kit/mastiek in en aan de ramen (zonder staalname)
Omgeving	Buiten
Primaire drager	Wandopening verticaal (raam, deur, ...)
Asbestmateriaal	In-situ afwerkingslagen - Pasta, stopverf, voegsel, stopsel, vulsel, mastiek, kitten, ...
Bindmiddel van asbestmateriaal	Kitten, mastiek, pasta
Gebondenheid op basis van bindmiddel	Hecht
Hoeveelheid (gewicht - aantal)	<ul style="list-style-type: none">• 1,00 kg - 1 stuk
Totaal gewicht	1,00 kg
Eenvoudig bereikbaar	Ja
Bevestigingswijze	<ul style="list-style-type: none">• Verlijmd, ingegoten, versmeerd
Identificatiemethode	<p>De asbestdeskundige beoordeelt het materiaal als asbestverdacht en dus asbesthoudend, en dit zonder monstername.</p> <p>Motivatie: De monstername brengt andere schade aan dan schade die inherent is aan de monstername.</p>
Destructieve handeling voor identificatie	Nee
Opmerking	<p>Dit gewicht is een beredeneerde schatting, er worden geen rechten verleend aan dit gewicht.</p> <p>het gaat om de kit tussen raam en gevel en tussen raam en glas</p> <p>Er werd om geen staal genomen omdat risico op glasbreuk te groot is , ook kan de adi niet instaan voor het herkitten. Opdrachtgever begrijpt dat daarom moet worden aangenomen dat deze toepassing asbest bevat, tot tegendeel wordt bewezen.</p>

Vermijd stofvorming en stofverspreiding op elk moment van de werken. Bevochtig of fixeer het materiaal.

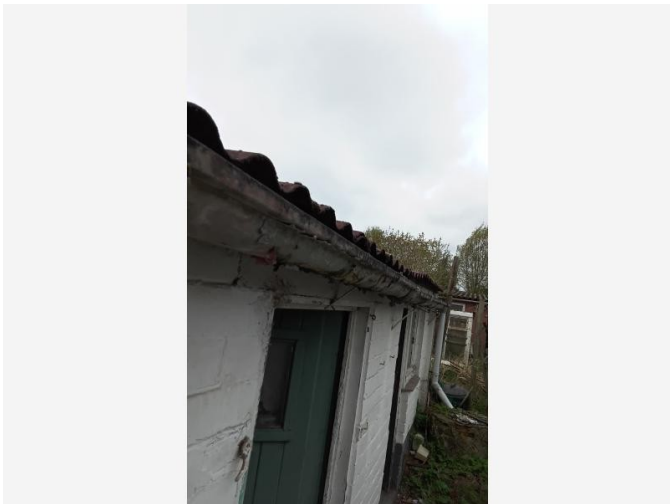
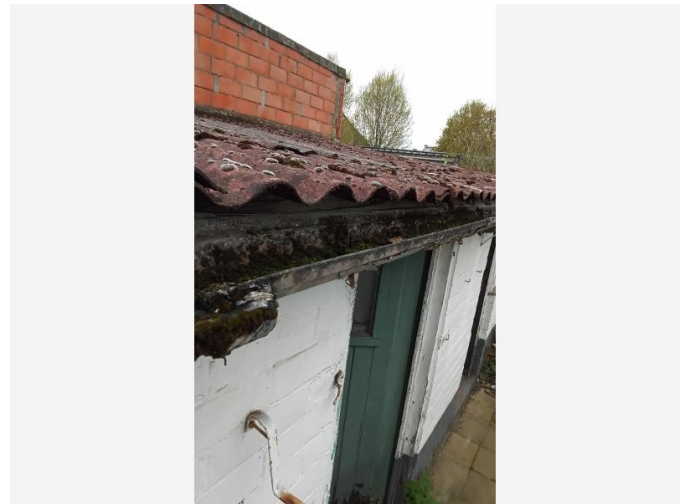
Beschrijving	Regenwater goot
Omgeving	Binnen
Primaire drager	Infrastructuur hemelwater (opvang en afvoer)
Asbestmateriaal	Dakgoot
Bindmiddel van asbestmateriaal	Cement
Gebondenheid op basis van bindmiddel	Hecht
Hoeveelheid (lengte - halve omtrek - dikte - aantal)	<ul style="list-style-type: none">• 7,00 m - 25,00 cm - 1,00 cm - 1 stuk
Totaal volume	0,018 m ³
Eenvoudig bereikbaar	Ja
Bevestigingswijze	<ul style="list-style-type: none">• Geschroefd
Identificatiemethode	<p>De asbestdeskundige beoordeelt het materiaal als asbestverdacht en dus asbesthoudend, en dit zonder monstername.</p> <p>Motivatie: De monstername brengt andere schade aan dan schade die inherent is aan de monstername.</p>
Destructieve handeling voor identificatie	Nee

- Eenvoudige handelingen: mag via doe-het-zelf of door werknemer(s) met opleidingsattest eenvoudige handelingen
Als dit materiaal verwijderd kan worden zonder het te breken, te beschadigen... , dan mag met dit met eenvoudige handelingen.
Vermijd stofvorming en stofverspreiding op elk moment van de werken. Bevochtig of fixeer het materiaal.

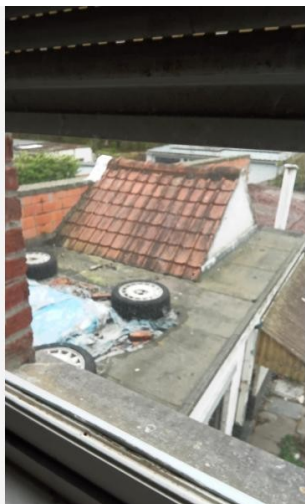
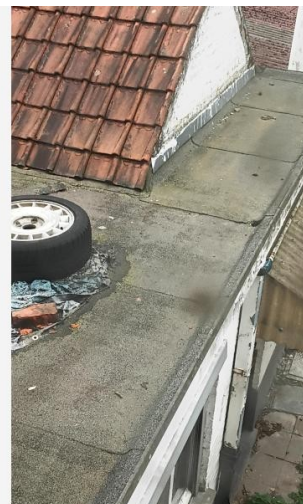
Beschrijving	roofing (zonder staalname)
Omgeving	Buiten
Primaire drager	Plat dak
Asbestmateriaal	Dak- en gevelbekleding - Roofing
Bindmiddel van asbestmateriaal	Bitumen (roofing, teer, asfalt)
Gebondenheid op basis van bindmiddel	Hecht
Hoeveelheid (oppervlakte - aantal)	<ul style="list-style-type: none"> • 25,00 m² - 1 stuk
Totale oppervlakte	25,00 m ²
Eenvoudig bereikbaar	Ja
Bevestigingswijze	<ul style="list-style-type: none"> • Verlijmd, ingegoten, versmeerd
Identificatiemethode	<p>De asbestdeskundige beoordeelt het materiaal als asbestverdacht en dus asbesthoudend, en dit zonder monstername.</p> <p>Motivatie: De monstername brengt andere schade aan dan schade die inherent is aan de monstername.</p>
Destructieve handeling voor identificatie	Nee
Opmerking	<p>de oppervlakte is een beredeneerde schatting , waaraan geen rechten worden verleend.</p> <p>Er werd geen staal genomen om geen lekken te veroorzaken. Opdrachtgever begrijpt dat daarom moet worden aangenomen dat deze toepassing asbest bevat, tot tegendeel wordt bewezen .</p> <p>ook de kans op lekken maakt dat een staalname niet evident was zonder schade aan te richten</p>

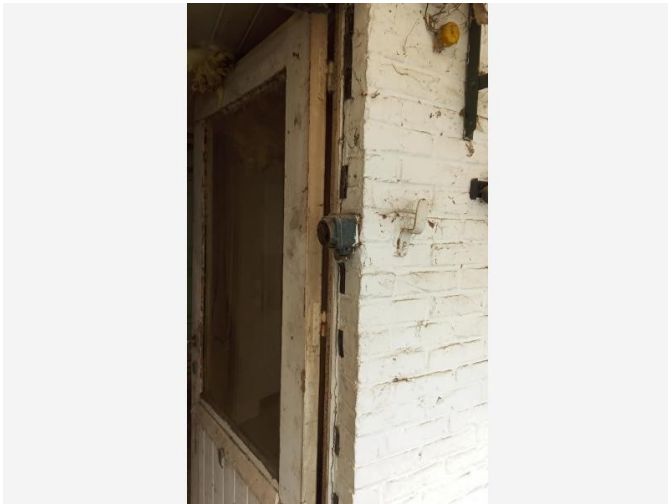
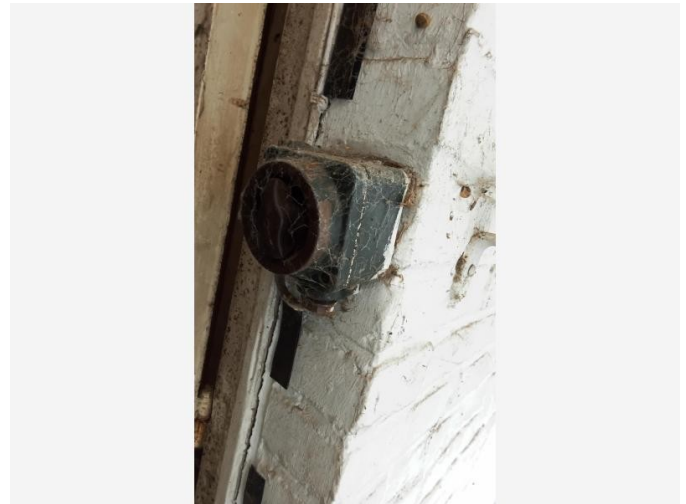
Beschrijving	bakeliet stopcontacten, lichtarmaturen en/of schakelaars
Omgeving	Binnen
Primaire drager	Communicatie en elektrische infrastructuur en uitrusting
Asbestmateriaal	Plaat, paneel, tablet - Type Bakeliet
Bindmiddel van asbestmateriaal	Kunststof of -hars
Gebondenheid op basis van bindmiddel	Hecht
Hoeveelheid (oppervlakte - dikte - aantal)	<ul style="list-style-type: none"> • 1,00 m² - 1,00 cm - 1 stuk
Totaal volume	0,01 m ³
Eenvoudig bereikbaar	Ja
Bevestigingswijze	<ul style="list-style-type: none"> • Geschroefd
Identificatiemethode	<p>De asbestdeskundige beoordeelt het materiaal als asbestverdacht en dus asbesthoudend, en dit zonder monstername.</p> <p>Motivatie: De monstername brengt andere schade aan dan schade die inherent is aan de monstername.</p>
Destructieve handeling voor identificatie	Nee
Opmerking	deze oppervlakte is niet gemeten maar eerder symbolisch voor alle aanwezige armaturen

Vermijd stofvorming en stofverspreiding op elk moment van de werken. Bevochtig of fixeer het materiaal.

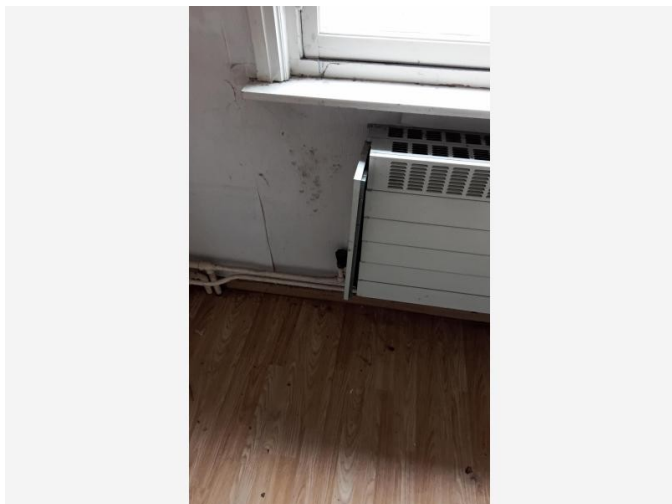
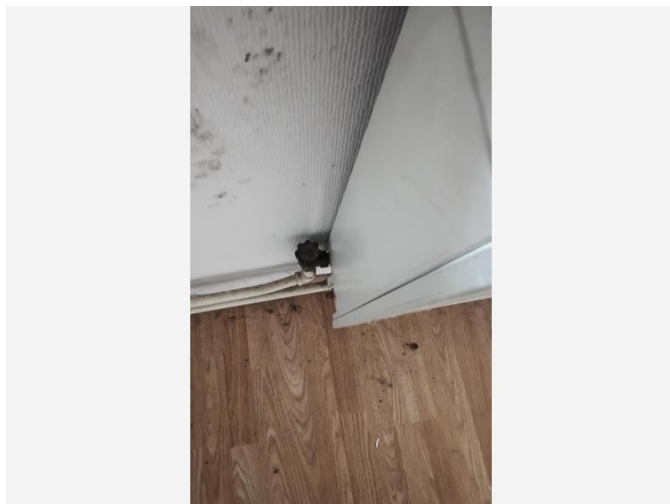
Beschrijving	bakeliet radiatorknoppen
Omgeving	Binnen
Primaire drager	Ruimteverwarming
Asbestmateriaal	Plaat, paneel, tablet - Type Bakeliet
Bindmiddel van asbestmateriaal	Kunststof of -hars
Gebondenheid op basis van bindmiddel	Hecht
Hoeveelheid (oppervlakte - dikte - aantal)	• 1,00 m ² - 1,00 cm - 1 stuk
Totaal volume	0,01 m ³
Eenvoudig bereikbaar	Ja
Bevestigingswijze	• Geschroefd
Identificatiemethode	De asbestdeskundige beoordeelt het materiaal als asbestverdacht en dus asbesthoudend, en dit zonder monstername. Motivatie: De monstername brengt andere schade aan dan schade die inherent is aan de monstername.
Destructieve handeling voor identificatie	Nee
Opmerking	deze oppervlakte is niet gemeten maar eerder symbolisch voor alle aanwezige radiatorknoppen

Vermijd stofvorming en stofverspreiding op elk moment van de werken. Bevochtig of fixeer het
