# Asbestinventarisatetest

Leopoldstraat 9, 2270 Herenthout

Attestnummer : 20240305-000409.001

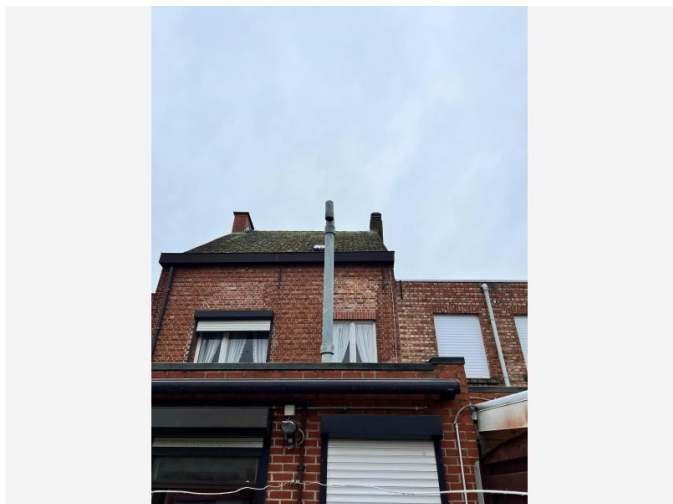
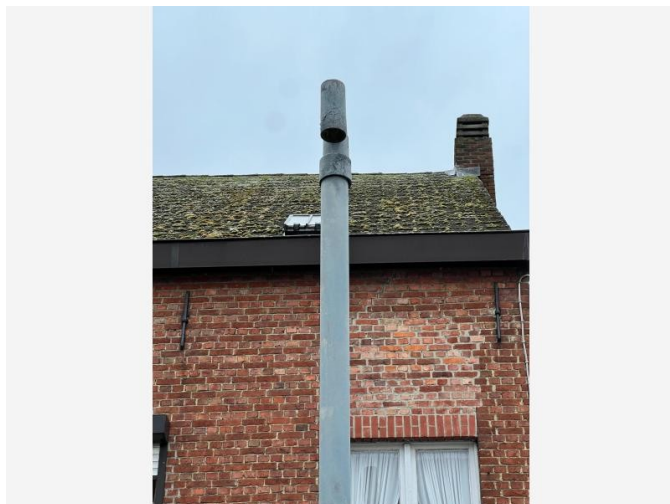
Eindbeoordeling materiaalrisico	Hoog materiaalrisico en/of hoge kans op vezelvrijgave
Opmerking	Het deel van de buis dat door het huis loopt is heeft een niet stootvaste afscherming in goede staat. Echter wordt voor de risicobeoordeling gekeken naar het deel van de buis met het grootste risico

Gebondenheid	Categorie 1: hechtgebonden in oorsprong
Asbestsoort (vezeltype)	Crocidoliet aanwezig
Asbestconcentratie	Laag (< 50%)
Afschermingsgraad van het gehele materiaal	Geheel of deels (ook) vrij aan de binnenlucht
Toestand van het materiaal	Matig beschadigd, matig verweerd

Beschrijving	Schoorsteenbuis
Omgeving	Grenst aan binnen- en buitenlucht
Primaire drager	Plat dak
Asbestmateriaal	Buis, koker, leiding, pijp, doorvoer
Bindmiddel van asbestmateriaal	Cement
Gebondenheid op basis van bindmiddel	Hecht
Hoeveelheid (lengte - omtrek - dikte - aantal)	• 5,00 m - 50,00 cm - 0,50 cm - 1 stuk
Totaal volume	0,013 m <sup>3</sup>
Eenvoudig bereikbaar	Ja

<b>Bevestigingswijze</b>	<ul style="list-style-type: none"><li>• Geklemd</li></ul>
<b>Identificatiemethode</b>	Vaststelling zonder monstername
<b>Destructieve handeling voor identificatie</b>	Nee
<b>Opmerking</b>	Betreft een buis die zowel door de badkamer als boven het dak uit loopt.

**Dringend verwijderen**

- Verwijder dit asbestmateriaal zo snel mogelijk. Volg de toestand goed op.

- Eenvoudige handelingen: enkel door erkend asbestverwijderaar  
Deze verwijdermethode valt onder de vorm van eenvoudige handelingen conform de VLAREM en de Codex Welzijn op het werk. De toestand moet echter ongewijzigd blijven tijdens het verwijderen. Alle maatregelen opgenomen in de wetgeving moeten strikt nageleefd worden.

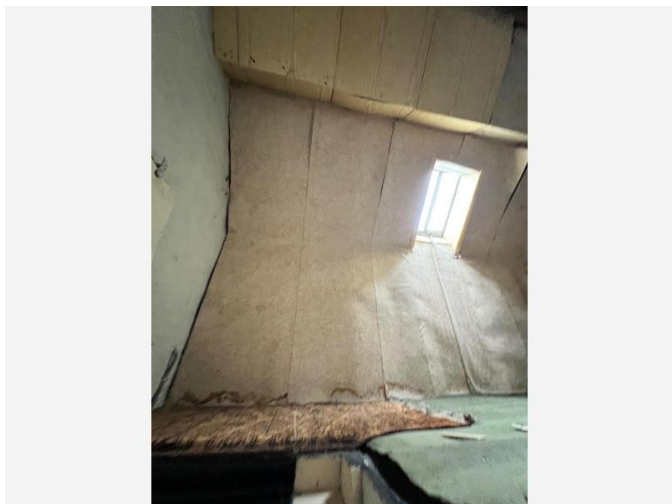
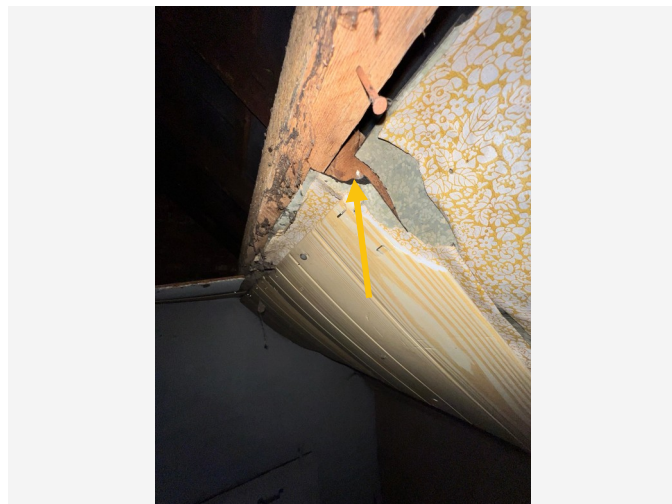
Eindbeoordeling materiaalrisico	Hoog materiaalrisico en/of hoge kans op vezelvrijgave
---------------------------------	---

Gebondenheid	Categorie 2: niet-hechtgebonden met matrix
Asbestsoort (vezeltype)	Crocidoliet aanwezig
Asbestconcentratie	Hoog ( $\geq 50\%$ )
Afschermingsgraad van het gehele materiaal	Geheel of deels (ook) vrij aan de binnenlucht
Toestand van het materiaal	Licht beschadigd, licht verweerd. Intact materiaal type Pical – asbestboard of categorie III 'gebondenheid'

Beschrijving	Muurbekleding zolder
Omgeving	Binnen
Primaire drager	Binnenwand
Asbestmateriaal	Prefab - afwerking - Vloerzeil
Bindmiddel van asbestmateriaal	Karton - papier - viltachtig
Gebondenheid op basis van bindmiddel	Niet-hechtgebonden

**Dringend verwijderen**

- Verwijder dit asbestmateriaal zo snel mogelijk. Volg de toestand goed op.
- Voer bijkomende staalname(s) uit.

- Eenvoudige handelingen: mag via doe-het-zelf of door werknemer(s) met opleidingsattest eenvoudige handelingen  
Indien het vloerzeil zonder schadevorming (bijvoorbeeld geen lijmlaag) kan worden verwijderd, vervolgens kan worden afgeplakt in zakken en vervolgens volgens de voorschriften kan worden afgevoerd. Dan kan dit verwijderd worden via eenvoudige handelingen. In alle andere gevallen: zie hermetische zone.
- Hermetische zone (erkend asbestverwijderaar)  
Deze verwijdermethode valt onder de vorm van hermetische zone conform de VLAREM en de Codex Welzijn op het werk. Het verwijderen van deze toepassing in een binnenruimte vormt een groot risico op het inademen van asbestvezels. Alle maatregelen opgenomen in de wetgeving moeten strikt nageleefd worden.

Voer staalname uit bij verwijderen om bijhorende verwijderingstechniek al dan niet toe te passen.

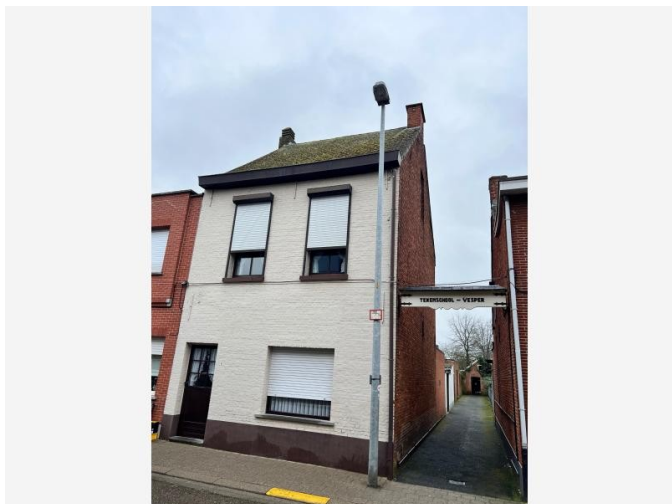
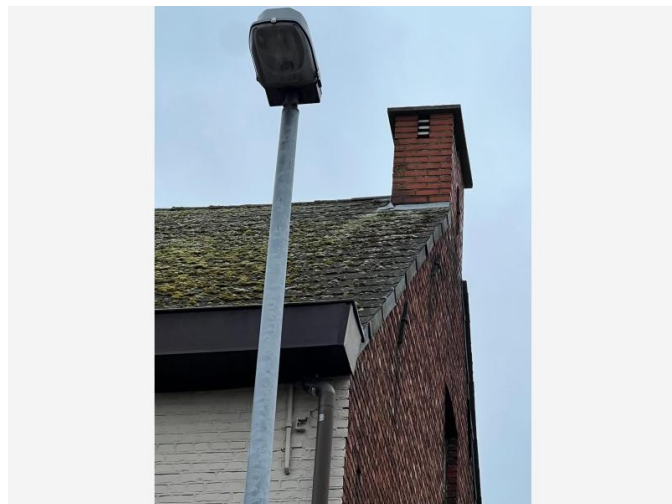
Eindbeoordeling materiaalrisico	Hoog materiaalrisico en/of hoge kans op vezelvrijgave
---------------------------------	---

Gebondenheid	Categorie 1: hechtgebonden in oorsprong
Asbestsoort (vezeltype)	Crocidoliet aanwezig
Asbestconcentratie	Laag (< 50%)
Afschermingsgraad van het gehele materiaal	Geheel of deels (ook) vrij aan de binnenlucht
Toestand van het materiaal	Matig beschadigd, matig verweerd

Beschrijving	Leien dak
Omgeving	Grenst aan binnen- en buitenlucht
Primaire drager	Schuin dak
Asbestmateriaal	Dak- en gevelbekleding - Lei, shingle
Bindmiddel van asbestmateriaal	Cement
Gebondenheid op basis van bindmiddel	Hecht
Hoeveelheid (oppervlakte - aantal)	• 80,00 m <sup>2</sup> - 1 stuk
Totale oppervlakte	80,00 m <sup>2</sup>
Eenvoudig bereikbaar	Ja
Bevestigingswijze	• Genageld, geniet

<b>Identificatiemethode</b>	Vaststelling zonder monstername
<b>Destructieve handeling voor identificatie</b>	Nee
<b>Opmerking</b>	Hoeveelheid werd bepaald bij benadering en mag niet worden gebruikt voor het bepalen van de verwijderingskost

**Dringend verwijderen**

- Sluit de ruimte luchtdicht af en vermijd het betreden van de ruimte.
- Verwijder dit asbestmateriaal zo snel mogelijk. Volg de toestand goed op.
- Voer bijkomende staalname(s) uit.

- Eenvoudige handelingen: enkel door erkend asbestverwijderaar  
Deze verwijdermethode valt onder de vorm van eenvoudige handelingen 'enkel door een erkend asbestverwijderaar' conform de VLAREM en de Codex Welzijn op het werk aangezien de kans op schadevorming tijdens de verwijderingswerken zeer groot is. Alle maatregelen opgenomen in de wetgeving moeten strikt nageleefd worden.

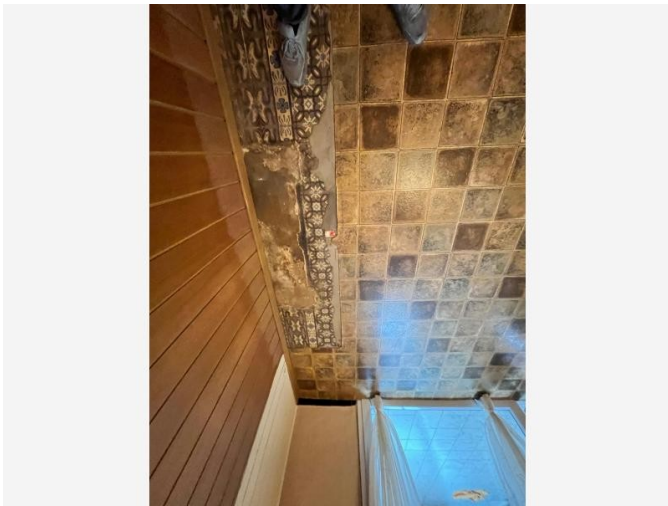
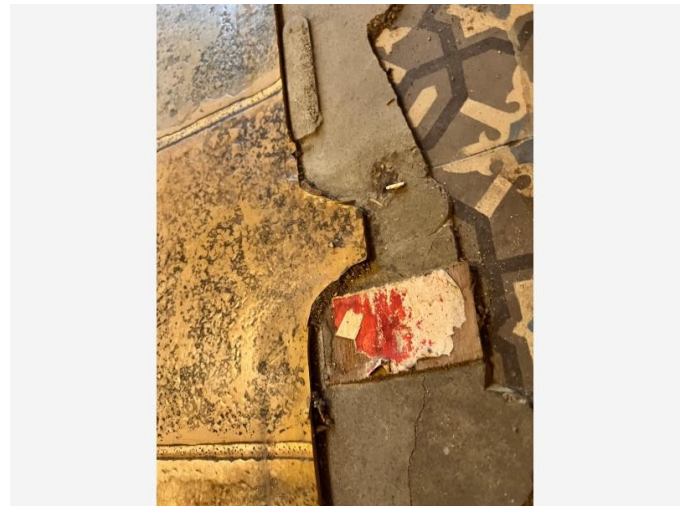
Eindbeoordeling materiaalrisico	Hoog materiaalrisico en/of hoge kans op vezelvrijgave
---------------------------------	---

Gebondenheid	Categorie 2: niet-hechtgebonden met matrix
Asbestsoort (vezeltype)	Crocidoliet aanwezig
Asbestconcentratie	Hoog ( $\geq 50\%$ )
Afschermingsgraad van het gehele materiaal	Geheel of deels (ook) vrij aan de binnenlucht
Toestand van het materiaal	Licht beschadigd, licht verweerd. Intact materiaal type Pical – asbestboard of categorie III 'gebondenheid'

Beschrijving	Vloerzeil woonkamer
Omgeving	Binnen
Primaire drager	Vloer
Asbestmateriaal	Prefab - afwerking - Vloerzeil
Bindmiddel van asbestmateriaal	Karton - papier - viltachtig
Gebondenheid op basis van bindmiddel	Niet-hechtgebonden

**Dringend verwijderen**

- Verwijder dit asbestmateriaal zo snel mogelijk. Volg de toestand goed op.
- Voer bijkomende staalname(s) uit.

- Eenvoudige handelingen: mag via doe-het-zelf of door werknemer(s) met opleidingsattest eenvoudige handelingen  
Indien het vloerzeil zonder schadevorming (bijvoorbeeld geen lijmlaag) kan worden verwijderd, vervolgens kan worden afgeplakt in zakken en vervolgens volgens de voorschriften kan worden afgevoerd. Dan kan dit verwijderd worden via eenvoudige handelingen. In alle andere gevallen: zie hermetische zone.
- Hermetische zone (erkend asbestverwijderaar)  
Deze verwijdermethode valt onder de vorm van hermetische zone conform de VLAREM en de Codex Welzijn op het werk. Het verwijderen van deze toepassing in een binnenruimte vormt een groot risico op het inademen van asbestvezels. Alle maatregelen opgenomen in de wetgeving moeten strikt nageleefd worden.

Voer staalname uit bij verwijderen om bijhorende verwijderingstechniek al dan niet toe te passen.

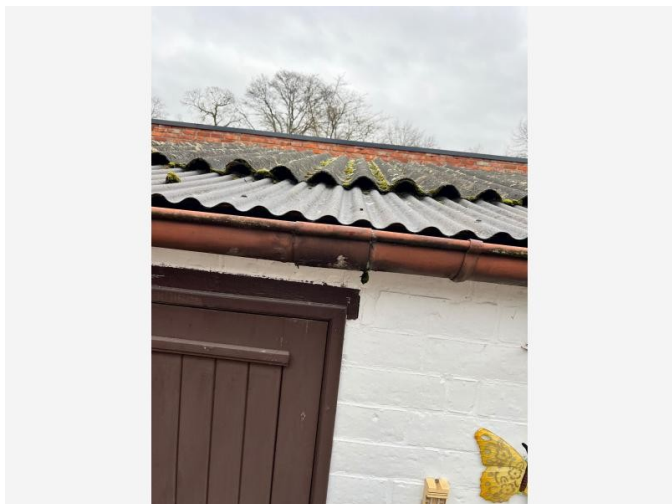
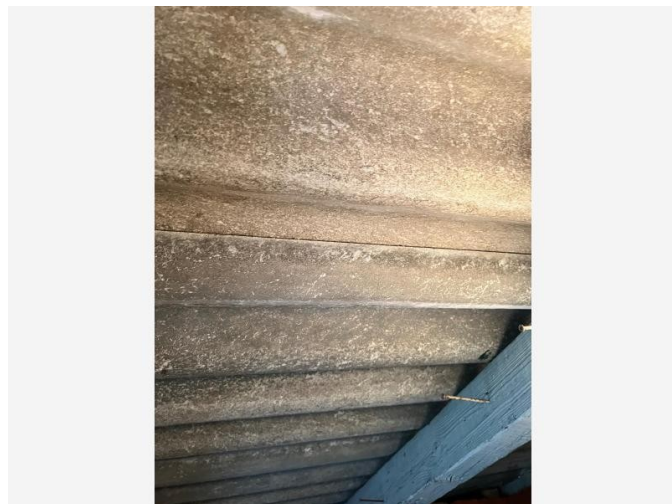
Eindbeoordeling materiaalrisico	Hoog materiaalrisico en/of hoge kans op vezelvrijgave
---------------------------------	---

Gebondenheid	Categorie 1: hechtgebonden in oorsprong
Asbestsoort (vezeltype)	Crocidoliet aanwezig
Asbestconcentratie	Laag (< 50%)
Afschermingsgraad van het gehele materiaal	Geheel of deels (ook) vrij aan de binnenlucht
Toestand van het materiaal	Matig beschadigd, matig verweerd

Beschrijving	Golfplaten
Omgeving	Grenst aan binnen- en buitenlucht
Primaire drager	Schuin dak
Asbestmateriaal	Dak- en gevelbekleding - Golfplaat
Bindmiddel van asbestmateriaal	Cement
Gebondenheid op basis van bindmiddel	Hecht
Hoeveelheid (oppervlakte - aantal)	• 15,00 m <sup>2</sup> - 1 stuk
Totale oppervlakte	15,00 m <sup>2</sup>
Eenvoudig bereikbaar	Ja
Bevestigingswijze	• Geschroefd
Identificatiemethode	Vaststelling zonder monsternamen

**Dringend verwijderen**

- Verwijder dit asbestmateriaal zo snel mogelijk. Volg de toestand goed op.
- Voer bijkomende staalname(s) uit.

- Eenvoudige handelingen: enkel door erkend asbestverwijderaar  
Deze verwijdermethode valt onder de vorm van eenvoudige handelingen 'enkel door een erkend asbestverwijderaar' conform de VLAREM en de Codex Welzijn op het werk aangezien de kans op schadevorming tijdens de verwijderingswerken zeer groot is. Alle maatregelen opgenomen in de wetgeving moeten strikt nageleefd worden.

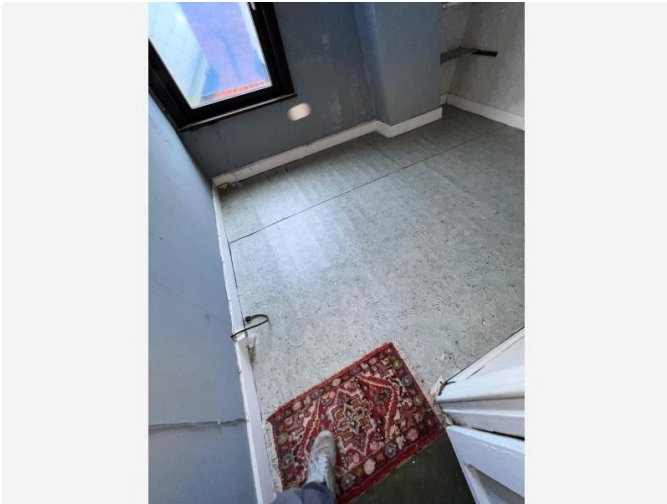
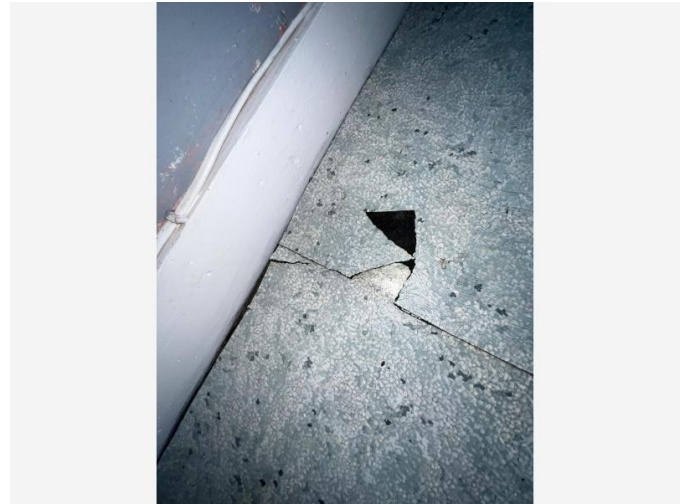
Eindbeoordeling materiaalrisico	Verhoogd materiaalrisico en/of verhoogde kans op vezelvrijgave
---------------------------------	--

Gebondenheid	Categorie 2: niet-hechtgebonden met matrix
Asbestsoort (vezeltype)	Crocidoliet aanwezig
Asbestconcentratie	Hoog ( $\geq 50\%$ )
Afschermingsgraad van het gehele materiaal	Geheel of deels (ook) vrij aan de binnenlucht
Toestand van het materiaal	Onbeschadigd, niet verweerd

Beschrijving	Vloerzeil kamer zolder
Omgeving	Binnen
Primaire drager	Vloer
Asbestmateriaal	Prefab - afwerking - Vloerzeil
Bindmiddel van asbestmateriaal	Karton - papier - viltachtig
Gebondenheid op basis van bindmiddel	Niet-hechtgebonden

Verwijderen

- Verwijder dit asbestmateriaal zo snel mogelijk. Volg de toestand goed op.
- Voer bijkomende staalname(s) uit.

- Eenvoudige handelingen: mag via doe-het-zelf of door werknemer(s) met opleidingsattest eenvoudige handelingen  
Indien het vloerzeil zonder schadevorming (bijvoorbeeld geen lijmlaag) kan worden verwijderd, vervolgens kan worden afgeplakt in zakken en vervolgens volgens de voorschriften kan worden afgevoerd. Dan kan dit verwijderd worden via eenvoudige handelingen. In alle andere gevallen: zie hermetische zone.
- Hermetische zone (erkend asbestverwijderaar)  
Deze verwijdermethode valt onder de vorm van hermetische zone conform de VLAREM en de Codex Welzijn op het werk. Het verwijderen van deze toepassing in een binnenruimte vormt een groot risico op het inademen van asbestvezels. Alle maatregelen opgenomen in de wetgeving moeten strikt nageleefd worden.

Voer staalname uit bij verwijderen om bijhorende verwijderingstechniek al dan niet toe te passen.

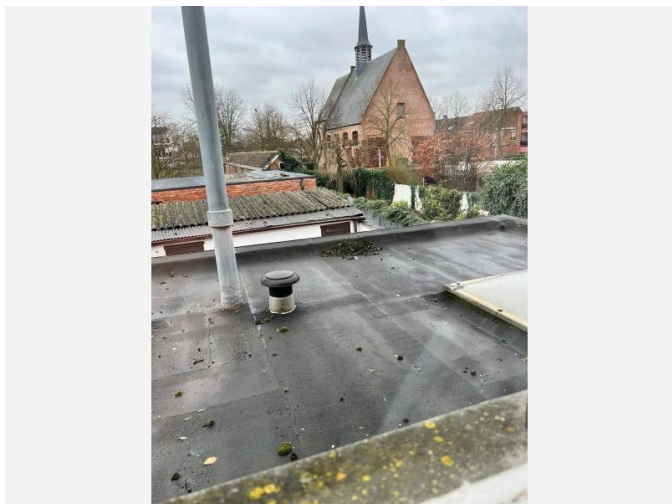
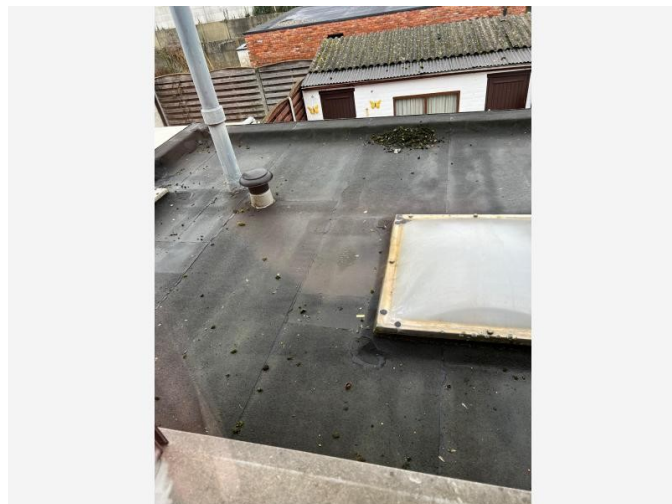
Eindbeoordeling materiaalrisico	Laag materiaalrisico en/of verlaagde kans op vezelvrijgave
Opmerking	Volgens de klant werd de roofing recent vervangen, maar wegens geen bewijsstuk werd de roofing toch als asbestverdacht opgenomen in het attest.

Gebondenheid	Categorie 1: hechtgebonden in oorsprong
Asbestsoort (vezeltype)	Crocidoliet aanwezig
Asbestconcentratie	Laag (< 50%)
Afschermingsgraad van het gehele materiaal	Geheel of deels vrij aan de buitenlucht
Toestand van het materiaal	Onbeschadigd, niet verweerd

Beschrijving	Roofing plat dak
Omgeving	Buiten
Primaire drager	Plat dak
Asbestmateriaal	Dak- en gevelbekleding - Roofing
Bindmiddel van asbestmateriaal	Bitumen (roofing, teer, asfalt)
Gebondenheid op basis van bindmiddel	Hecht

Zorgvuldig beheren

- Zorg voor een veilig beheer. Vermijd het beschadigen van het asbestmateriaal. Controleer de toestand jaarlijks op wijzigingen.
- Voer bijkomende staalname(s) uit.

- Eenvoudige handelingen: enkel door erkend asbestverwijderaar  
Volgens de klant werd de roofing recent vervangen, maar wegens geen bewijsstuk werd de roofing toch als asbestverdacht opgenomen in het attest. Indien het asbesthoudende roofing bevat is de aanbevolen verwijderingsmethodiek eenvoudige handelingen door een erkend asbestverwijderaar, aangezien de kans op schadevorming tijdens de verwijderingswerken zeer groot is.

Het is sterk aanbevolen om stalen te nemen alvorens over te gaan tot de verwijdering van de roofing.

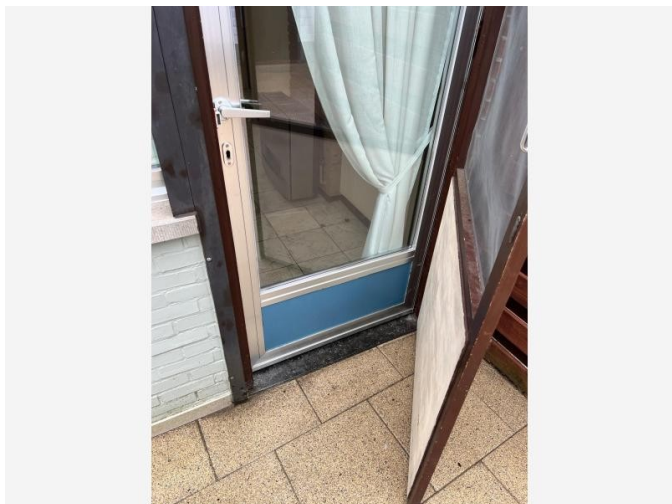
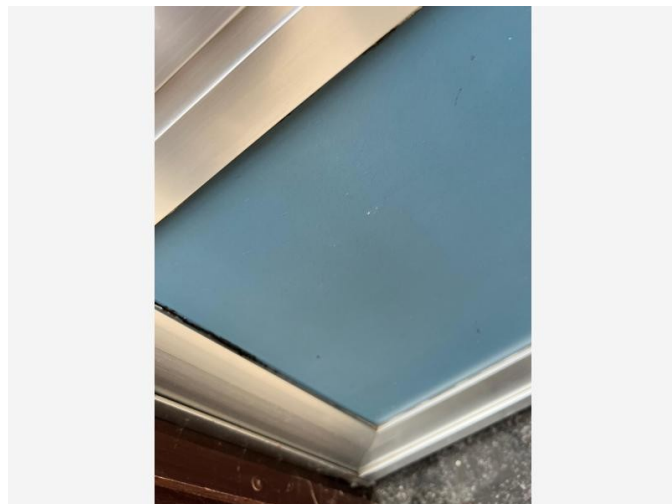
Eindbeoordeling materiaalrisico	Laag materiaalrisico en/of verlaagde kans op vezelvrijgave
---------------------------------	--

Gebondenheid	Categorie 1: hechtgebonden in oorsprong
Asbestsoort (vezeltype)	Crocidoliet aanwezig
Asbestconcentratie	Laag (< 50%)
Afschermingsgraad van het gehele materiaal	Geheel of deels (ook) vrij aan de binnenlucht
Toestand van het materiaal	Onbeschadigd, niet verweerd

Beschrijving	Glasal invulpaneel
Omgeving	Grenst aan binnen- en buitenlucht
Primaire drager	Wandopening verticaal (raam, deur, ...)
Asbestmateriaal	Plaat, paneel, tablet - Geëmailleerd, type Glasal
Bindmiddel van asbestmateriaal	Cement
Gebondenheid op basis van bindmiddel	Hecht
Hoeveelheid (oppervlakte - dikte - aantal)	• 0,50 m <sup>2</sup> - 0,50 cm - 1 stuk
Totaal volume	0,003 m <sup>3</sup>
Eenvoudig bereikbaar	Ja
Bevestigingswijze	• Verlijmd, ingegoten, versmeerd

Zorgvuldig beheren

- Zorg voor een veilig beheer. Vermijd het beschadigen van het asbestmateriaal. Controleer de toestand jaarlijks op wijzigingen.
- Zorg voor een veilig beheer en verwijder dit asbestmateriaal wanneer het bij werken eenvoudig bereikbaar wordt. Controleer de toestand jaarlijks op wijzigingen.

- Eenvoudige handelingen: mag via doe-het-zelf of door werknemer(s) met opleidingsattest eenvoudige handelingen  
Betreft een hechtgebonden toepassing in licht verweerde staat. Materiaal fixeren / aftapen en 1 in geheel samen met de deur volgens de voorschriften afvoeren.

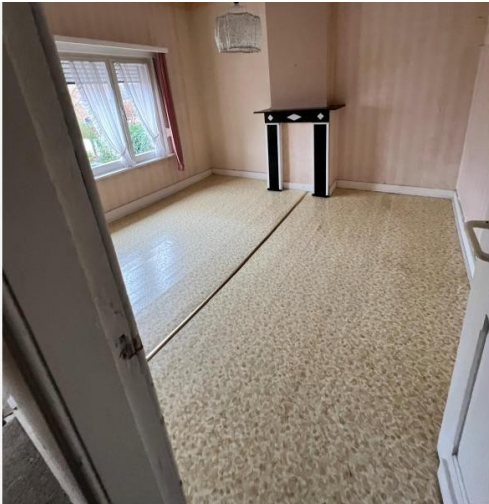
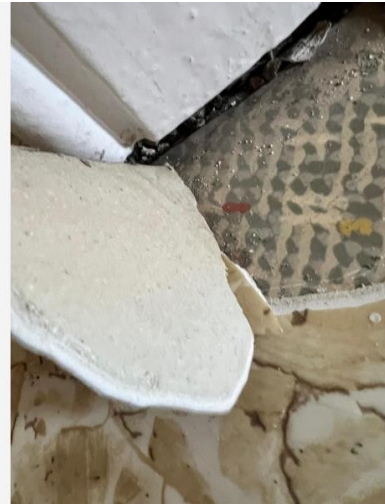
Eindbeoordeling materiaalrisico	Laag materiaalrisico en/of verlaagde kans op vezelvrijgave
---------------------------------	--

Zorgvuldig beheren

- Zorg voor een veilig beheer. Vermijd het beschadigen van het asbestmateriaal. Controleer de toestand jaarlijks op wijzigingen.
- Zorg voor een veilig beheer en verwijder dit asbestmateriaal wanneer het bij werken eenvoudig bereikbaar wordt. Controleer de toestand jaarlijks op wijzigingen.

- Eenvoudige handelingen: mag via doe-het-zelf of door werknemer(s) met opleidingsattest eenvoudige handelingen  
Indien het vloerzeil zonder schadevorming (bijvoorbeeld geen lijmlaag) kan worden verwijderd, vervolgens kan worden afgeplakt in zakken en vervolgens volgens de voorschriften kan worden afgevoerd. Dan kan dit verwijderd worden via eenvoudige handelingen. In alle andere gevallen: zie hermetische zone.
- Hermetische zone (erkend asbestverwijderaar)  
Deze verwijdermethode valt onder de vorm van hermetische zone conform de VLAREM en de Codex Welzijn op het werk. Het verwijderen van deze toepassing in een binnenruimte vormt een groot risico op het

inademen van asbestvezels. Alle maatregelen opgenomen in de wetgeving moeten strikt nageleefd worden.  
Voer staalname uit bij verwijderen om bijhorende verwijderingstechniek al dan niet toe te passen.

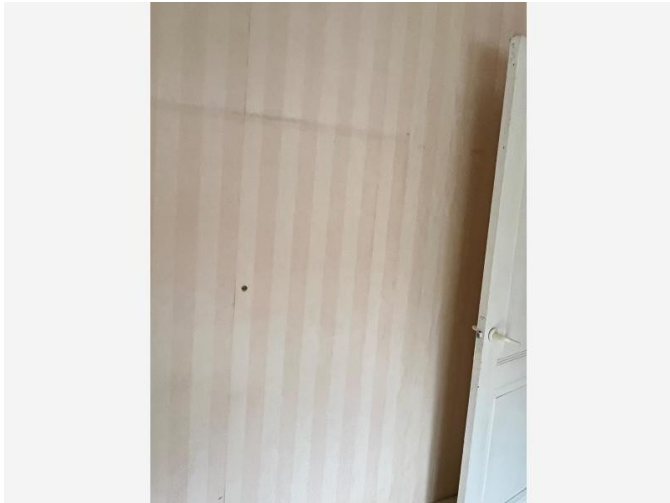
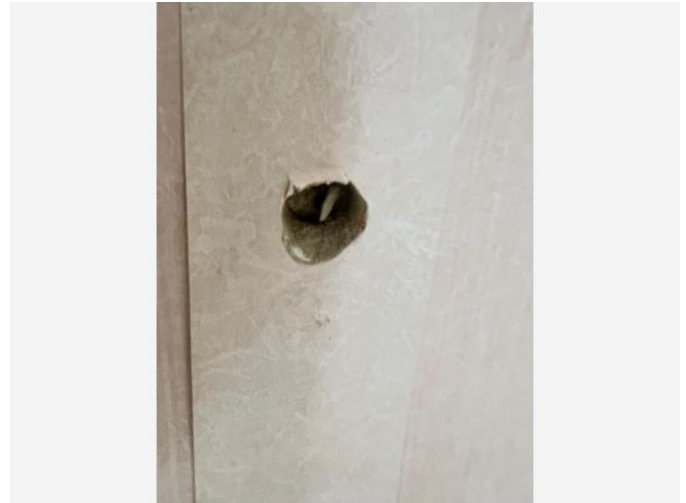
Geen asbest
