Asbestinventarisatetest

Herentalsedijk 42, 2440 Geel

Attestnummer : 20231106-000519.000

Uitgegeven op : 06.11.2023

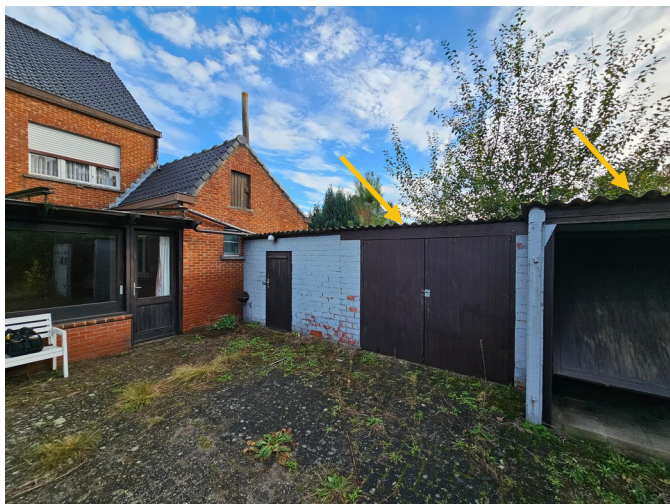
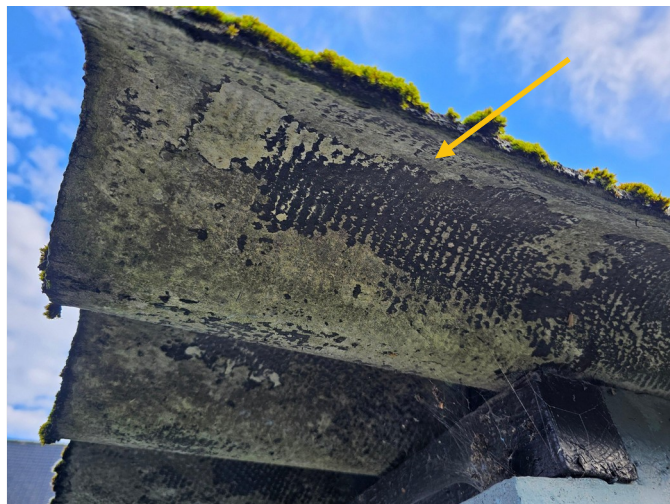
Conclusie

Het asbestmateriaal valt onder de mijlpaal van 2034.

Risicobeoordeling

Eindbeoordeling materiaalrisico	Verhoogd materiaalrisico en/of verhoogde kans op vezelvrijgave
---------------------------------	--

Gebondenheid	Categorie 1: hechtgebonden in oorsprong
Asbestsoort (vezeltype)	Crocidoliet aanwezig
Asbestconcentratie	Laag (< 50%)
Afschermingsgraad van het gehele materiaal	Geheel of deels vrij aan de buitenlucht
Toestand van het materiaal	Matig beschadigd, matig verweerd

Beschrijving	golfplaten dak
Omgeving	Grenst aan binnen- en buitenlucht
Primaire drager	Schuin dak
Asbestmateriaal	Dak- en gevelbekleding - Golfplaat

Verwijderen

- Zorg voor een veilig beheer. Vermijd het beschadigen van het asbestmateriaal. Controleer de toestand jaarlijks op wijzigingen.
- Scherm in afwachting van verwijdering het asbestmateriaal af van luchtstromingen en verstoring: bijvoorbeeld door het te verpakken, te fixeren, af te dekken, signalisatie - afbakening aan te brengen, ...
- Zorg voor een veilig beheer en verwijder dit asbestmateriaal wanneer het bij werken eenvoudig bereikbaar wordt. Controleer de toestand jaarlijks op wijzigingen.
- Verwijder dit asbestmateriaal zo snel mogelijk. Volg de toestand goed op.
- Hemelwater dat afspoelt van asbestcement daken of gevels kan asbestdeeltjes bevatten. Gebruik het enkel voor gesloten circuits (bv. spoelen toiletten). Reinig na het vervangen van het dak of de gevel de dakgoten en regenwaterput of -ton om asbesthoudend sediment of slib te verwijderen

- Eenvoudige handelingen: mag via doe-het-zelf of door werknemer(s) met opleidingsattest eenvoudige handelingen hechtgebonden materiaal in goede en onbeschadigde staat, mag dmv deze methodiek worden verwijderd.

Natmaken, niet beschadigen en gebruik de correcte PBM's. Verwijderen en afvoeren volgens richtlijnen OVAM

- Eenvoudige handelingen: enkel door erkend asbestverwijderaar
Indien deze niet kunnen worden verwijderd zonder te beschadigen, (mogelijk is het cement dusdanig verweerd dat de hechting van het materiaal niet meer voldoende is, dient dit te worden uitgevoerd door een erkend asbestverwijderaar. Deze zal oordelen hoe dit te verwijderen, al dan niet met bijkomende maatregelen.

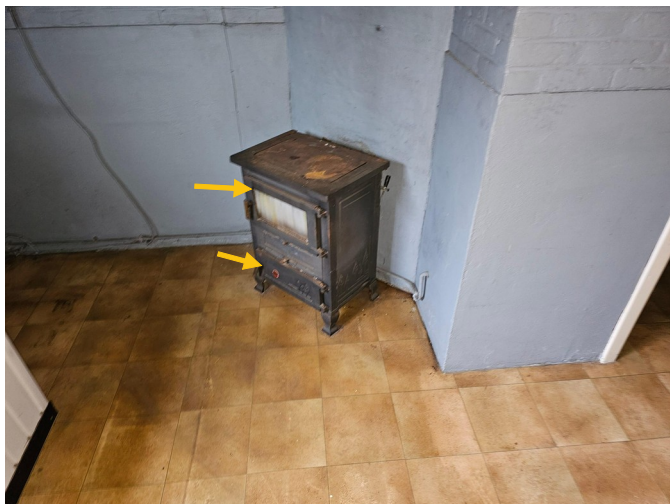
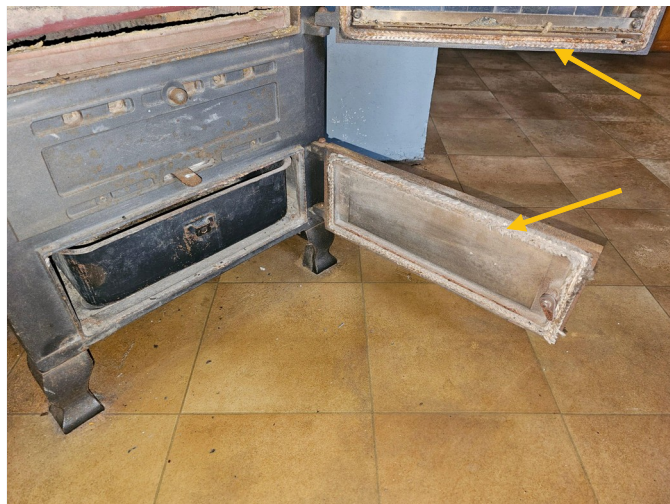
Fiche 2: kachelkoord

Conclusie

Het asbestmateriaal valt onder de mijlpaal van 2034.

Eindbeoordeling materiaalrisico	Laag materiaalrisico en/of verlaagde kans op vezelvrijgave
---------------------------------	--

Gebondenheid	Categorie 3: niet-hechtgebonden met weinig of geen matrix
Asbestsoort (vezeltype)	Alleen chrysotiel
Asbestconcentratie	Hoog ($\geq 50\%$)
Afschermingsgraad van het gehele materiaal	Stootvaste afscherming of omkasting
Toestand van het materiaal	Matig beschadigd, matig verweerd

Beschrijving	kachelkoord
Omgeving	Binnen
Primaire drager	HVAC infrastructuur en uitrusting
Asbestmateriaal	Koord, lint, band, strip
Bindmiddel van asbestmateriaal	Weinig of geen bindmiddel (textiel, bevolking, ...)

Verwijderen

- Zorg voor een veilig beheer. Vermijd het beschadigen van het asbestmateriaal. Controleer de toestand jaarlijks op wijzigingen.
- Scherm in afwachting van verwijdering het asbestmateriaal af van luchtstromingen en verstoring: bijvoorbeeld door het te verpakken, te fixeren, af te dekken, signalisatie - afbakening aan te brengen, ...
- Zorg voor een veilig beheer en verwijder dit asbestmateriaal wanneer het bij werken eenvoudig bereikbaar wordt. Controleer de toestand jaarlijks op wijzigingen.
- Verwijder dit asbestmateriaal zo snel mogelijk. Volg de toestand goed op.

- Eenvoudige handelingen: mag via doe-het-zelf of door werknemer(s) met opleidingsattest eenvoudige handelingen indien de kachel in zijn geheel, ongeopend en niet gedemonteerd wordt verwijderd, mag dit worden uitgevoerd dmv deze methodiek. Natmaken, niet openmaken, niet beschadigen en gebruik correcte PBM's. Verwijdering en afvoer volgens richtlijnen OVAM.
- Eenvoudige handelingen: enkel door erkend asbestverwijderaar

- Hermetische zone (erkend asbestverwijderaar)
indien de koord apart wordt verwijderd, dient dit te worden uitgevoerd door een erkend asbestverwijderaar dmv deze methodiek, aangezien dit materiaal niet-hechtgebonden is. De hermetische zone is dan de enige mogelijke correcte manier.

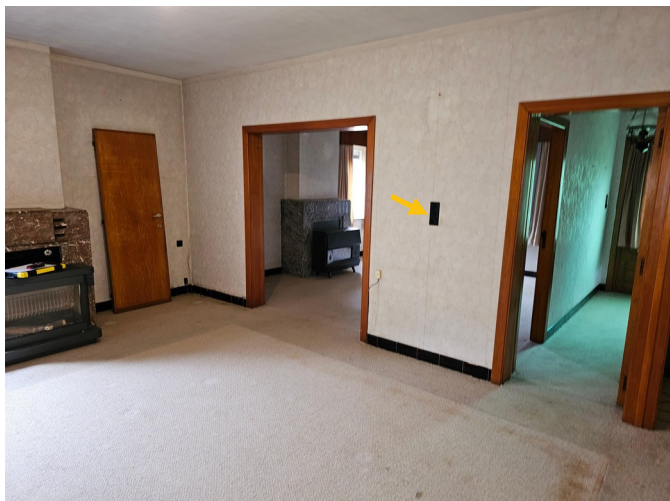
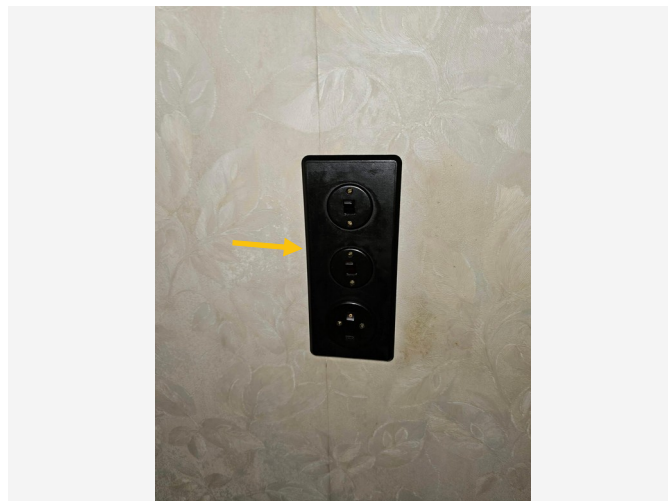
Fiche 3: bakeliet schakelaars, stopcontacten, zekeringkast

Conclusie

Het asbestmateriaal valt onder de mijlpaal van 2040.

Eindbeoordeling materiaalrisico	Laag materiaalrisico en/of verlaagde kans op vezelvrijgave
---------------------------------	--

Gebondenheid	Categorie 1: hechtgebonden in oorsprong
Asbestsoort (vezeltype)	Crocidoliet aanwezig
Asbestconcentratie	Laag (< 50%)
Afschermingsgraad van het gehele materiaal	Geheel of deels (ook) vrij aan binnenluchtstromen
Toestand van het materiaal	Onbeschadigd, niet verweerd

Beschrijving	bakeliet schakelaars, stopcontacten, zekeringkast
Omgeving	Binnen
Primaire drager	Communicatie en elektrische infrastructuur en uitrusting
Asbestmateriaal	Plaat, paneel, tablet - Type Bakeliet
Bindmiddel van asbestmateriaal	Kunststof of -hars
Gebondenheid op basis van bindmiddel	Hecht

Zorgvuldig beheren

- Zorg voor een veilig beheer. Vermijd het beschadigen van het asbestmateriaal. Controleer de toestand jaarlijks op wijzigingen.
- Scherm in afwachting van verwijdering het asbestmateriaal af van luchtstromingen en verstoring: bijvoorbeeld door het te verpakken, te fixeren, af te dekken, signalisatie - afbakening aan te brengen, ...
- Zorg voor een veilig beheer en verwijder dit asbestmateriaal wanneer het bij werken eenvoudig bereikbaar wordt. Controleer de toestand jaarlijks op wijzigingen.
- Verwijder dit asbestmateriaal zo snel mogelijk. Volg de toestand goed op.

- Eenvoudige handelingen: mag via doe-het-zelf of door werknemer(s) met opleidingsattest eenvoudige handelingen hechtgebonden materiaal in goede, onbeschadigde staat mag dmv deze methodiek worden verwijderd. Niet beschadigen, verwijderen en afvoeren volgens richtlijnen OVAM

- Eenvoudige handelingen: enkel door erkend asbestverwijderaar
dit mag uiteraard ook worden uitgevoerd door een erkend asbestverwijderaar dmv deze methodiek

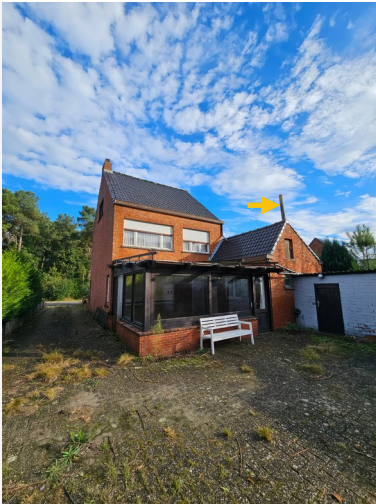
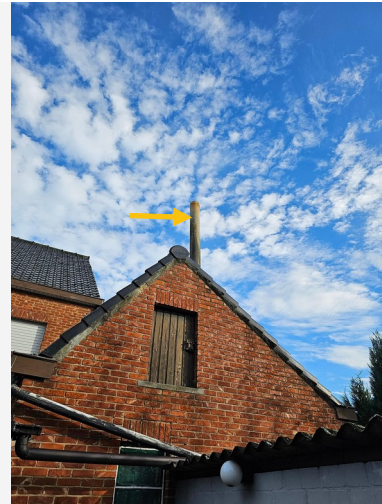
Conclusie

Het asbestmateriaal valt onder de mijlpaal van 2040.

Eindbeoordeling materiaalisico	Laag materiaalisico en/of verlaagde kans op vezelvrijgave
--------------------------------	---

Gebondenheid	Categorie 1: hechtgebonden in oorsprong
Asbestsoort (vezeltype)	Crocidoliet aanwezig
Asbestconcentratie	Laag (< 50%)
Afschermingsgraad van het gehele materiaal	Geheel of deels vrij aan de buitenlucht
Toestand van het materiaal	Licht beschadigd, licht verweerd. Intact materiaal type Pical – asbestboard of categorie III 'gebondenheid'

Beschrijving	schouw in asbestcement
Omgeving	Buiten
Primaire drager	HVAC infrastructuur en uitrusting
Asbestmateriaal	Buis, koker, leiding, pijp, doorvoer
Bindmiddel van asbestmateriaal	Cement
Gebondenheid op basis van bindmiddel	Hecht
Hoeveelheid (lengte - omtrek - dikte - aantal)	• 2,50 m - 25,00 cm - 1,00 cm - 1 stuk
Totaal volume	0,006 m ³

Zorgvuldig beheren

- Zorg voor een veilig beheer. Vermijd het beschadigen van het asbestmateriaal. Controleer de toestand jaarlijks op wijzigingen.
- Zorg voor een veilig beheer en verwijder dit asbestmateriaal wanneer het bij werken eenvoudig bereikbaar wordt. Controleer de toestand jaarlijks op wijzigingen.
- Verwijder dit asbestmateriaal zo snel mogelijk. Volg de toestand goed op.

- Eenvoudige handelingen: mag via doe-het-zelf of door werknemer(s) met opleidingsattest eenvoudige handelingen hechtgebonden materiaal in goede, onbeschadigde staat, mag dmv deze methodiek worden verwijderd. Natmaken, niet beschadigen, gebruik PBM's, verwijdering en afvoer volgens richtlijnen OVAM
- Eenvoudige handelingen: enkel door erkend asbestverwijderaar indien niet verwijderbaar zonder het materiaal te beschadigen, dient dit te gebeuren door een erkend asbestverwijderaar.

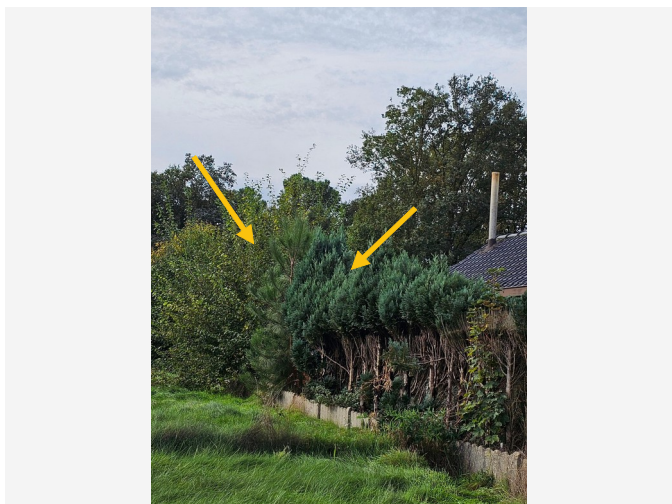
Situeringfoto

Permanente beperking

Reden: Overwoekerende vegetatie

Uitleg van de asbestdeskundige: de achterzijde van het gebouw is totaal niet bereikbaar door de vegetatie langs beide kanten, noch via het aanpalende pand door de vegetatie die tegen de muur tot op het dak groeit. Hierdoor kon dit niet geïnspecteerd worden.

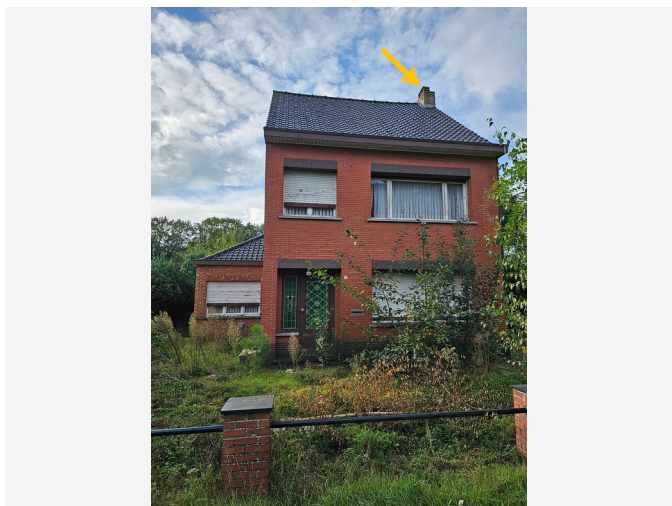
Situeringsfoto

Permanente beperking

Reden: Het te onderzoeken materiaal situeert zich hoger dan 3,50 m te rekenen vanaf een veilige ondergrond

Uitleg van de asbestdeskundige: de schouw kon niet worden bereikt voor inspectie (ca 9m hoogte). Vanop de begane grond kon niet worden vastgesteld of hier asbestverdachte materialen werden gebruikt.

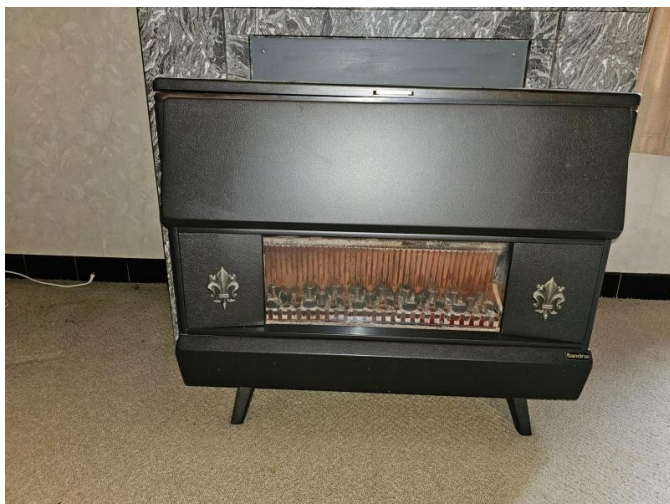
Vrije foto

De gaskachels staan niet vermeld bij IAD-online of in het ARBO bronnenboek. De kans is echter groot dat deze pakkingen bevatten die mogelijk asbesthoudend zijn. Vooraleer deze te verwijderen dient dit onderzocht te worden. Indien positief, moeten deze in hun geheel worden afgevoerd als asbesthoudend afval.

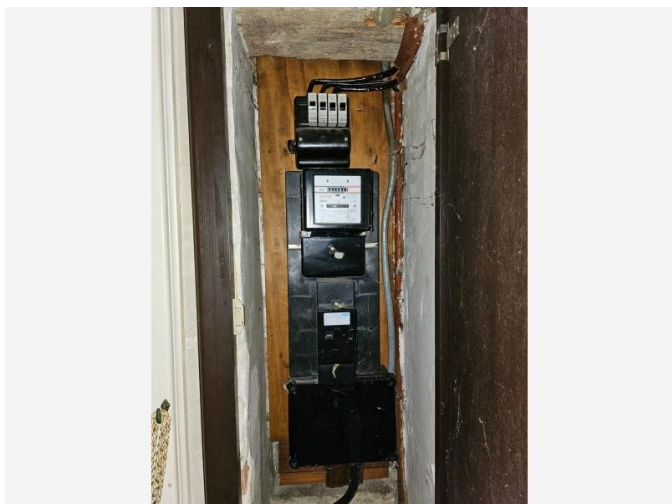
Vrije foto

Vroeger werd in bakeliet heel vaak asbest verwerkt. Dmv niet-destructief onderzoek kon niet worden bepaald of dit hier ook het geval is. De meterkasten zijn normaal eigendom van de nutsmaatschappij, waardoor deze niet tot de inspectiezone zouden behoren, vandaar deze adviesfiche. Indien deze toch tot het eigendom behoren, dienen deze bemonsterd te worden vooraleer te verwijderen/vervangen. Indien positief bevonden, dienen deze dan als asbesthoudend afval te worden verwijderd en afgevoerd (conform richtlijnen OVAM)

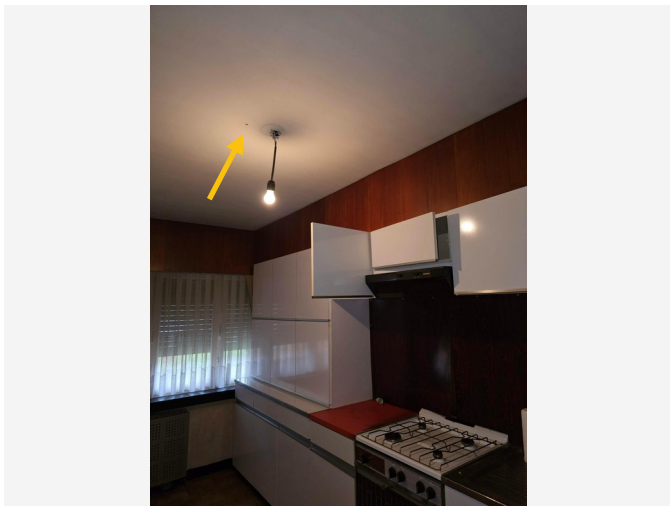
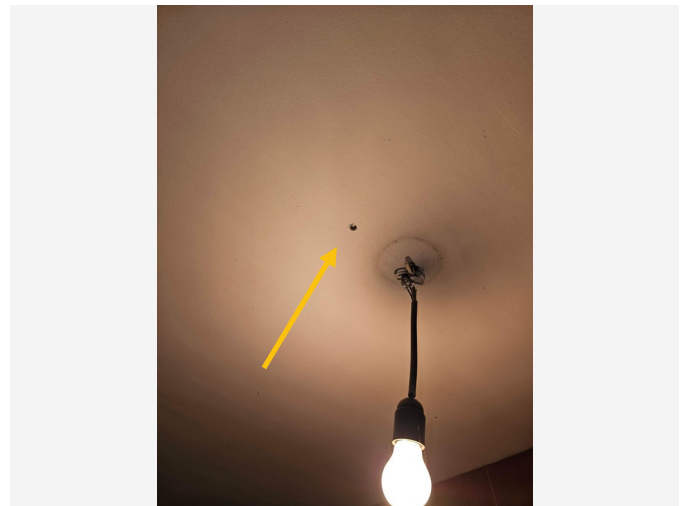
Fiche 9: pleisterwerk plafonds

Geen asbest

#	Type	Referentie	Resultaat
9.1	Mengmonster	MM002	Geen asbest

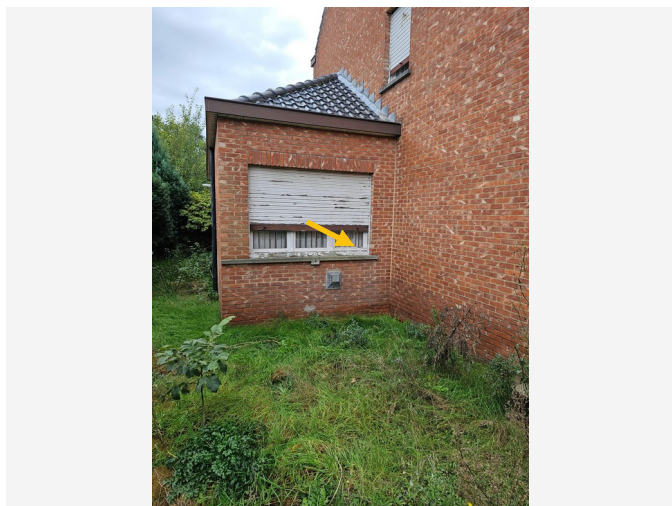
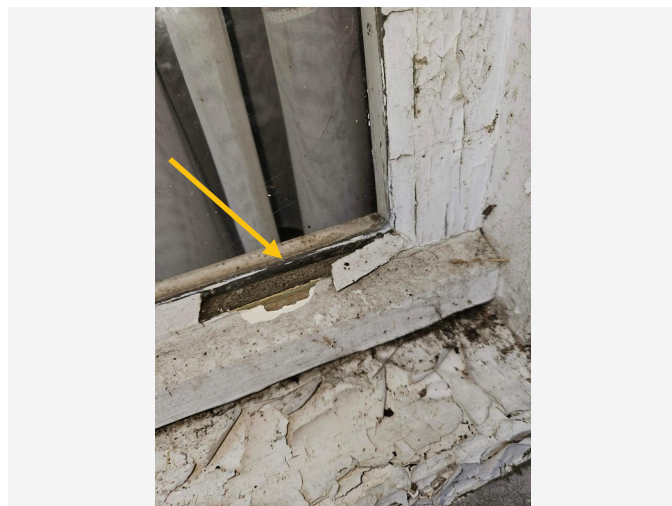
Geen asbest

#	Type	Referentie	Resultaat
10.1	Puntmonster	MM004	Geen asbest

Beschrijving	stopverf houten schrijnwerk
Omgeving	Grenst aan binnen- en buitenlucht
Primaire drager	Wandopening verticaal (raam, deur, ...)
Bindmiddel van materiaal	Kitten, mastiek, pasta

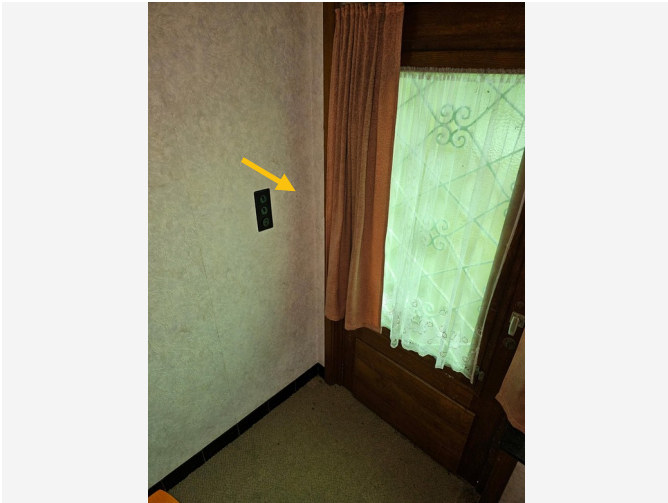
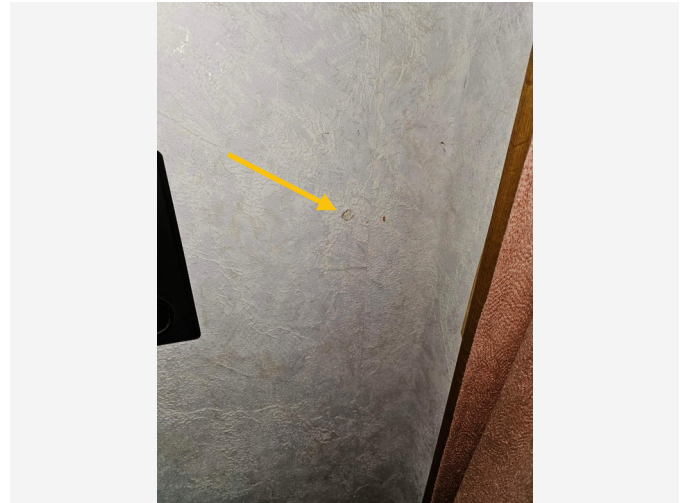
Geen asbest

#	Type	Referentie	Resultaat
11.1	Mengmonster	MM001	Geen asbest

Beschrijving	pleisterwerk muren
Omgeving	Binnen
Primaire drager	Binnenwand

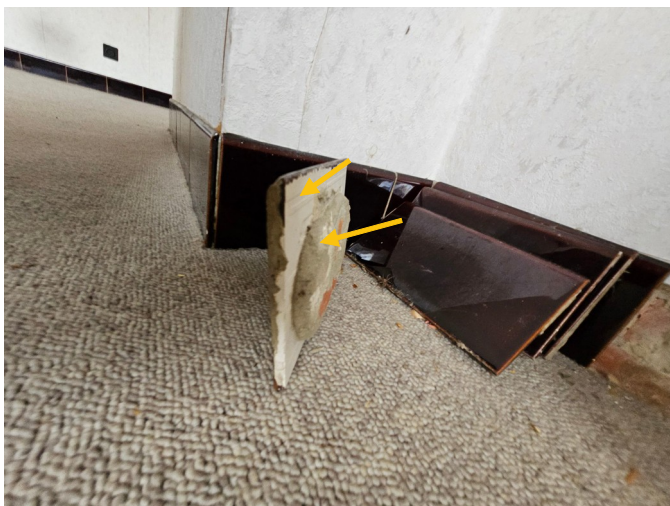
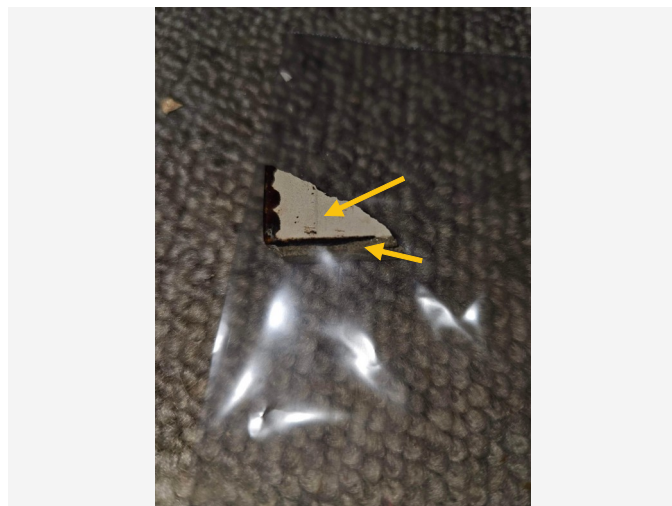
Fiche 12: faiencetegel en lijm (plinten)

Geen asbest

#	Type	Referentie	Resultaat
12.1	Puntmonster	MM003	Geen asbest
