Asbestinventarisatetest

Bergense Steenweg 16, 2270 Herenthout

Attestnummer : 20240621-000102.000

Niet-asbestveilig

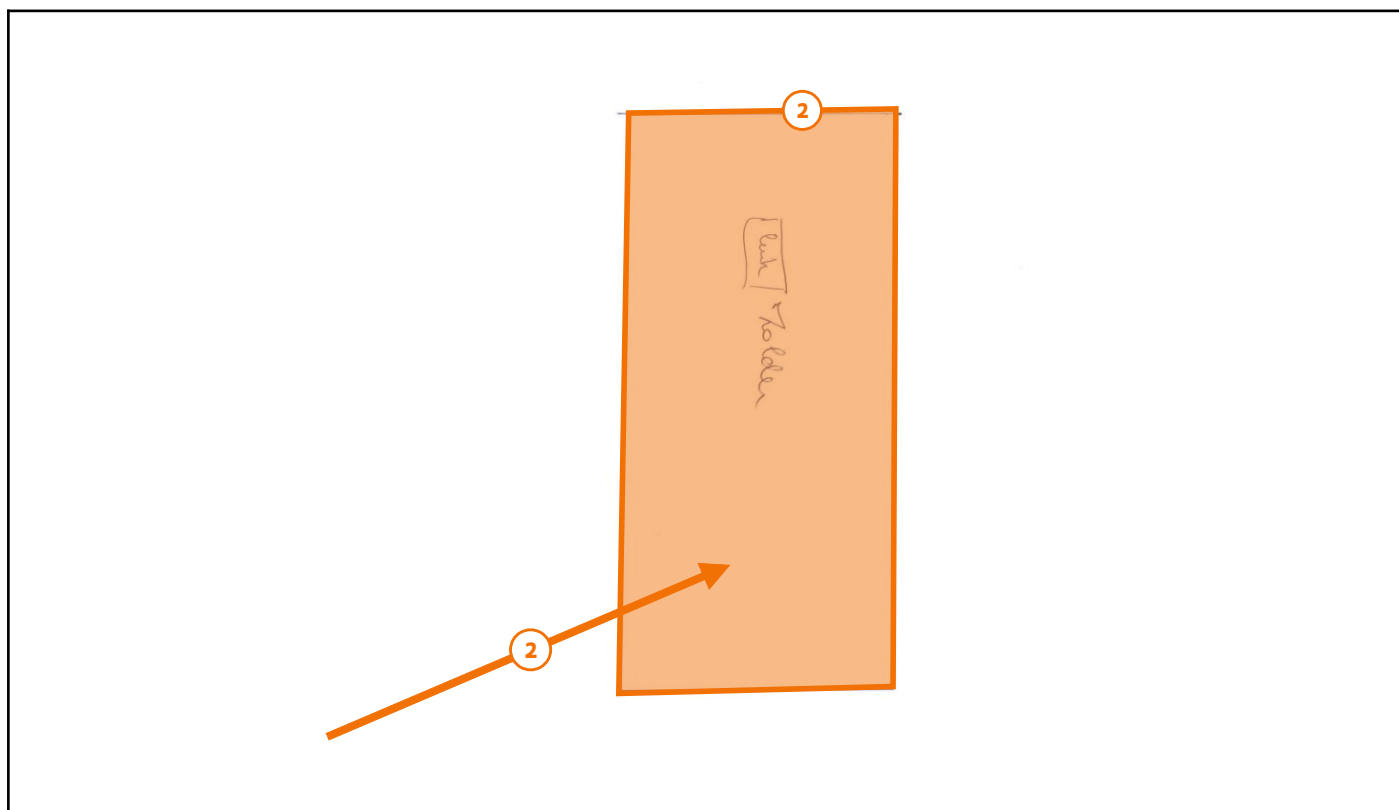
Plan 1.2: zolder

Beschrijving	Type	Actie
2. onderdak woning	Asbestmateriaal	Verwijderen

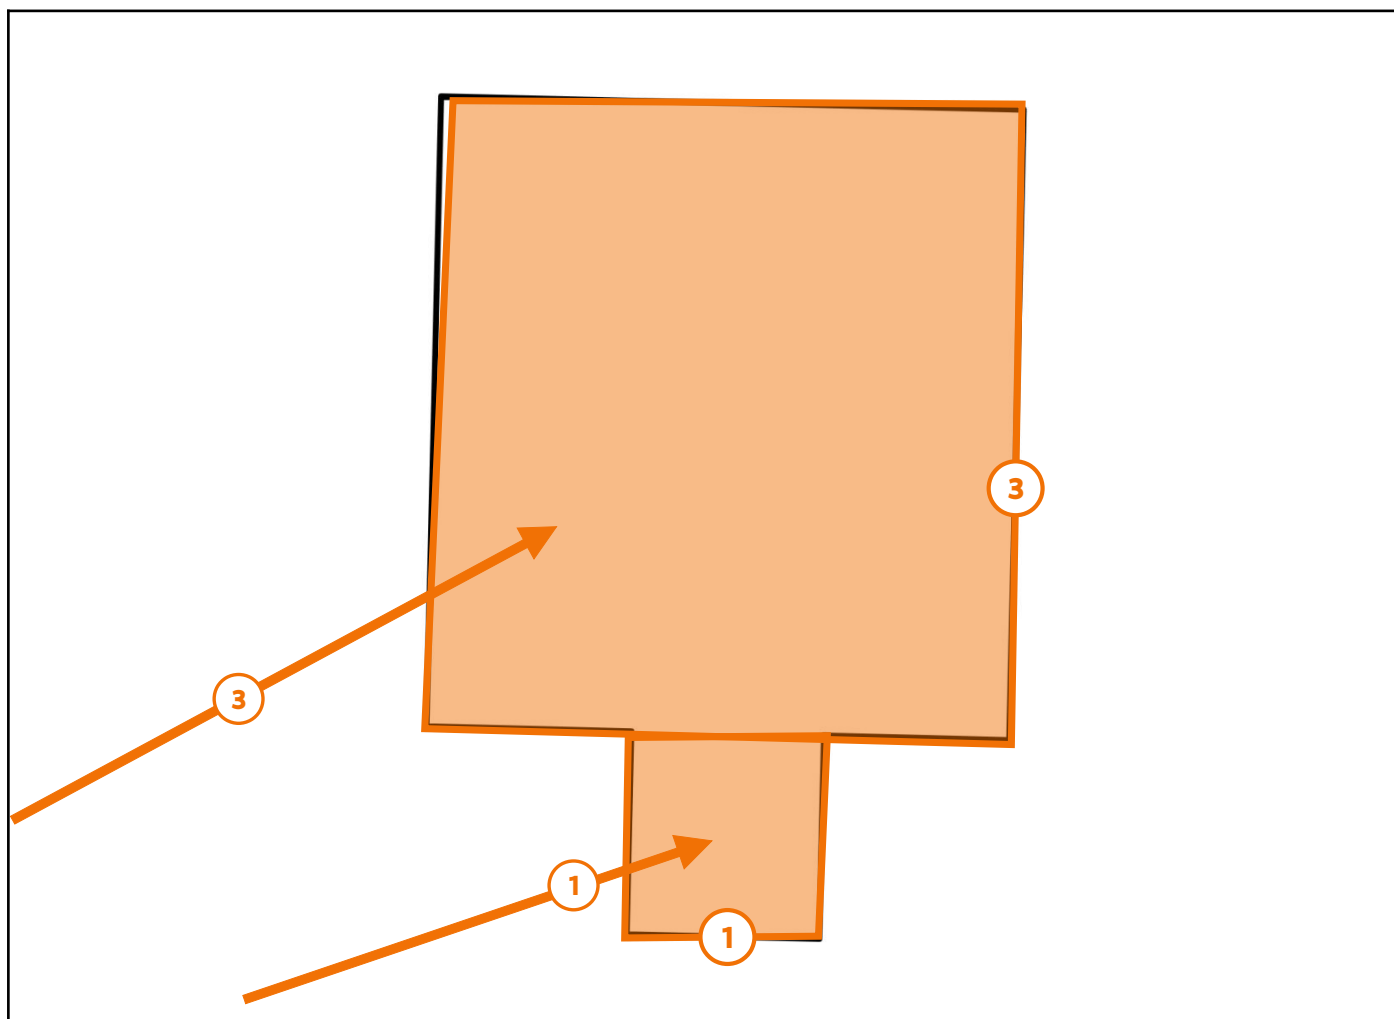
Plan 2.1: garage en kippenhok

Beschrijving	Type	Actie
1. golfplaat kippenhok	Asbestmateriaal	Verwijderen
3. onderdak garage	Asbestmateriaal	Verwijderen

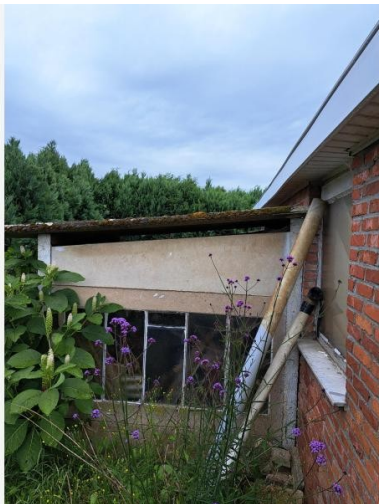
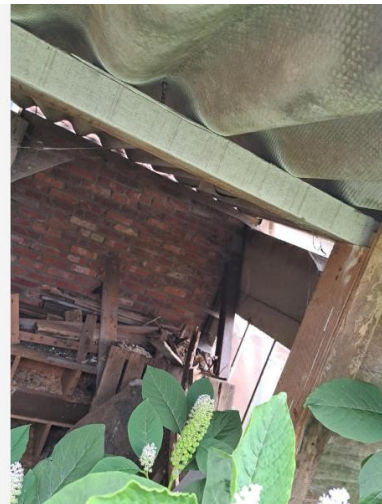
Het asbestmateriaal valt onder de mijlpaal van 2034.

Eindbeoordeling materiaalrisico	Verhoogd materiaalrisico en/of verhoogde kans op vezelvrijgave
---------------------------------	----------------------------------------------------------------

Gebondenheid	Categorie 1: hechtgebonden in oorsprong
Asbestsoort (vezeltype)	Crocidoliet aanwezig
Asbestconcentratie	Laag (< 50%)
Afschermingsgraad van het gehele materiaal	Geheel of deels vrij aan de buitenlucht
Toestand van het materiaal	Matig beschadigd, matig verweerd

Beschrijving	golfplaat kippenhok
Omgeving	Buiten
Primaire drager	Schuin dak
Asbestmateriaal	Dak- en gevelbekleding - Golfplaat
Bindmiddel van asbestmateriaal	Cement
Gebondenheid op basis van bindmiddel	Hecht
Hoeveelheid (oppervlakte - aantal)	<ul style="list-style-type: none">• 6,00 m² - 1 stuk
Totale oppervlakte	6,00 m ²
Eenvoudig bereikbaar	Ja
Bevestigingswijze	<ul style="list-style-type: none">• Geschroefd
Identificatiemethode	Vaststelling zonder monsternamen
Destructieve handeling voor identificatie	Nee

- Verwijder dit asbestmateriaal zo snel mogelijk. Volg de toestand goed op.

- Eenvoudige handelingen: mag via doe-het-zelf of door werknemer(s) met opleidingsattest eenvoudige handelingen
Eenvoudig los te maken en verwijderen

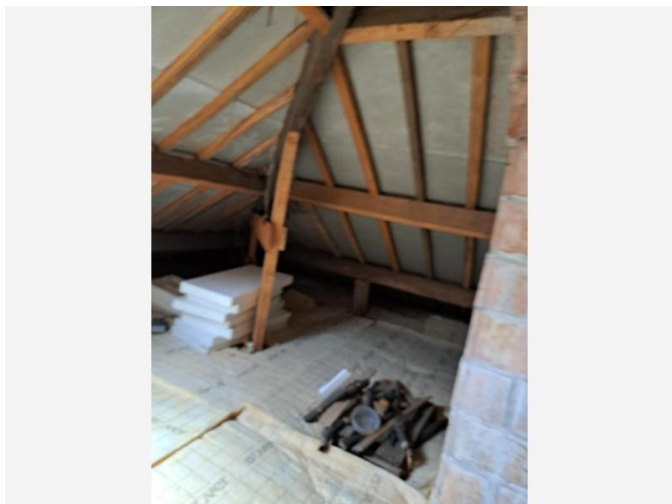
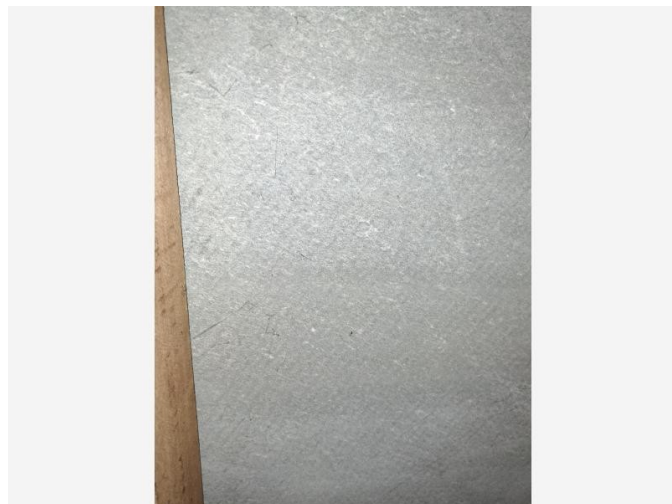
Het asbestmateriaal valt onder de mijlpaal van 2040.

Eindbeoordeling materiaalrisico	Verhoogd materiaalrisico en/of verhoogde kans op vezelvrijgave
---------------------------------	----------------------------------------------------------------

Gebondenheid	Categorie 1: hechtgebonden in oorsprong
Asbestsoort (vezeltype)	Crocidoliet aanwezig
Asbestconcentratie	Laag (< 50%)
Afschermingsgraad van het gehele materiaal	Geheel of deels (ook) vrij aan de binnenlucht
Toestand van het materiaal	Licht beschadigd, licht verweerd. Intact materiaal type Pical – asbestboard of categorie III 'gebondenheid'

Beschrijving	onderdak woning
Omgeving	Binnen
Primaire drager	Schuin dak
Asbestmateriaal	Dak- en gevelbekleding - Plaat
Bindmiddel van asbestmateriaal	Cement
Gebondenheid op basis van bindmiddel	Hecht
Hoeveelheid (oppervlakte - dikte - aantal)	<ul style="list-style-type: none">• 230,00 m² - 0,40 cm - 1 stuk
Totaal volume	0,92 m ³
Eenvoudig bereikbaar	Ja
Bevestigingswijze	<ul style="list-style-type: none">• Genageld, geniet
Identificatiemethode	Vaststelling zonder monstername
Destructieve handeling voor identificatie	Nee

- Zorg voor een veilig beheer en verwijder dit asbestmateriaal wanneer het bij werken eenvoudig bereikbaar wordt. Controleer de toestand jaarlijks op wijzigingen.

- Eenvoudige handelingen: mag via doe-het-zelf of door werknemer(s) met opleidingsattest eenvoudige handelingen
Bij wijziging dakbedekking kunnen platen eenvoudig losgemaakt worden

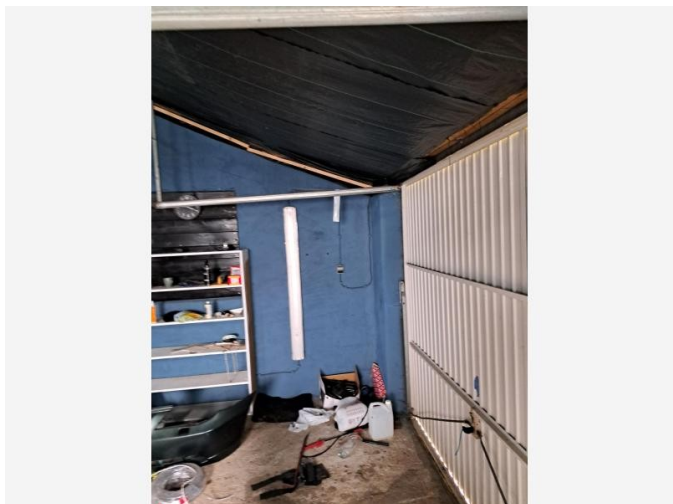
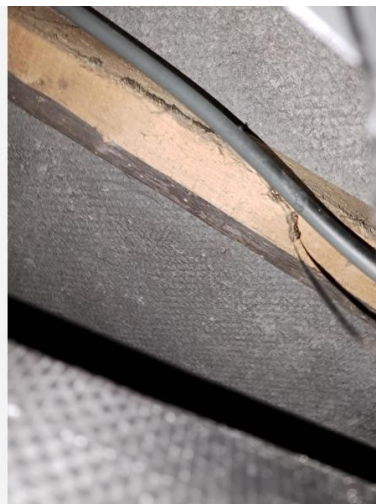
Het asbestmateriaal valt onder de mijlpaal van 2040.

Eindbeoordeling materiaalrisico	Verhoogd materiaalrisico en/of verhoogde kans op vezelvrijgave
---------------------------------	----------------------------------------------------------------

Gebondenheid	Categorie 1: hechtgebonden in oorsprong
Asbestsoort (vezeltype)	Crocidoliet aanwezig
Asbestconcentratie	Laag (< 50%)
Afschermingsgraad van het gehele materiaal	Geheel of deels (ook) vrij aan de binnenlucht
Toestand van het materiaal	Licht beschadigd, licht verweerd. Intact materiaal type Pical – asbestboard of categorie III 'gebondenheid'

Beschrijving	onderdak garage
Omgeving	Binnen
Primaire drager	Schuin dak
Asbestmateriaal	Dak- en gevelbekleding - Plaat
Bindmiddel van asbestmateriaal	Cement
Gebondenheid op basis van bindmiddel	Hecht
Hoeveelheid (oppervlakte - dikte - aantal)	<ul style="list-style-type: none">• 85,00 m² - 0,40 cm - 1 stuk
Totaal volume	0,34 m ³
Eenvoudig bereikbaar	Ja
Bevestigingswijze	<ul style="list-style-type: none">• Genageld, geniet
Identificatiemethode	Vaststelling zonder monsternamen
Destructieve handeling voor identificatie	Nee

- Zorg voor een veilig beheer en verwijder dit asbestmateriaal wanneer het bij werken eenvoudig bereikbaar wordt. Controleer de toestand jaarlijks op wijzigingen.

- Eenvoudige handelingen: mag via doe-het-zelf of door werknemer(s) met opleidingsattest eenvoudige handelingen
Bij verandering dakbedekking kunnen platen eenvoudig verwijderd worden in 1 geheel gezien toestand

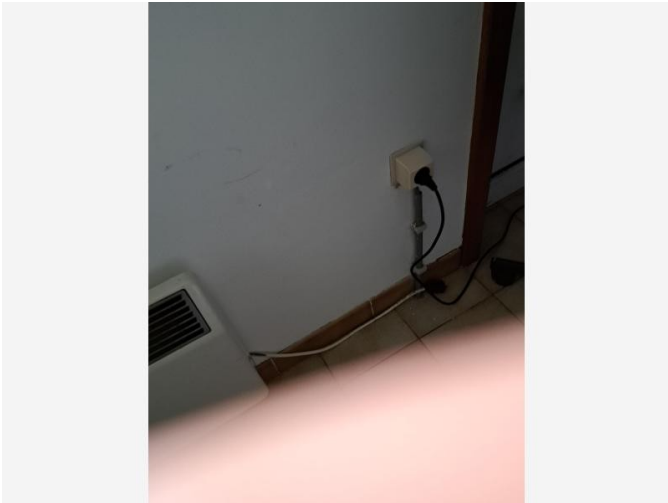
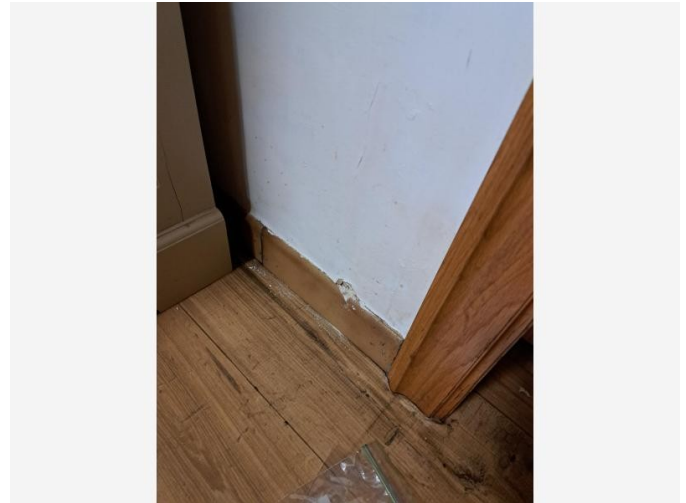
Fiche 4: Pleister muur

Geen asbest

#	Type	Referentie	Resultaat
4.1	Mengmonster	M48171	Geen asbest

Beschrijving	Pleister muur
Omgeving	Binnen
Primaire drager	Binnenwand
Bindmiddel van materiaal	Gips - kalk
Gebondenheid op basis van bindmiddel	Niet-hechtgebonden
Hoeveelheid (oppervlakte - dikte - aantal)	• 400,00 m ² - 1,00 cm - 1 stuk
Totaal volume	4,00 m ³
Identificatiemethode	Vaststelling met monstername
Destructieve handeling voor identificatie	Nee
