# Asbestinventarisatetest

Guido Gezellelaan 42, 2570 Duffel

Attestnummer : 20240508-000903.000

## Niet-asbestveilig

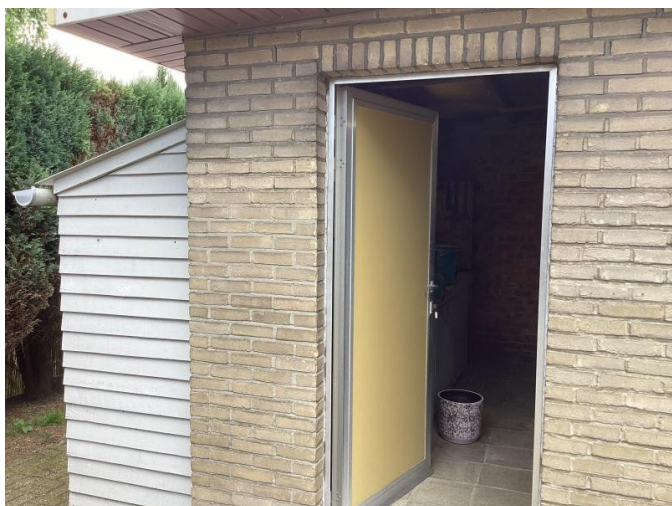
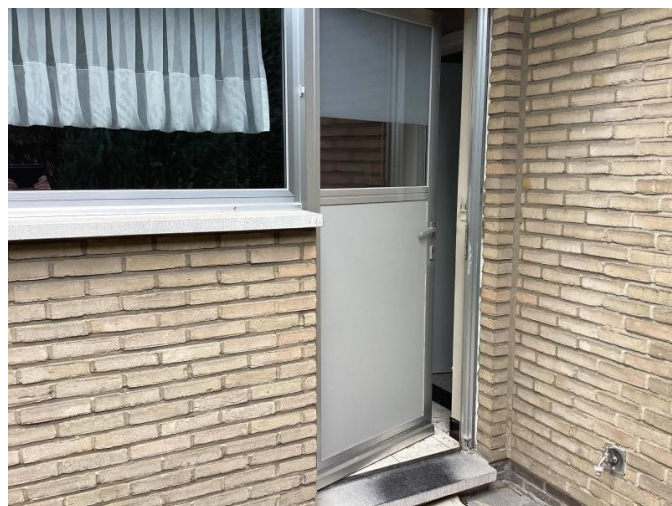
Eindbeoordeling materiaalrisico	Verhoogd materiaalrisico en/of verhoogde kans op vezelvrijgave
---------------------------------	--

Gebondenheid	Categorie 1: hechtgebonden in oorsprong
Asbestsoort (vezeltype)	Crocidoliet aanwezig
Asbestconcentratie	Laag (< 50%)
Afschermingsgraad van het gehele materiaal	Geheel of deels (ook) vrij aan de binnenlucht
Toestand van het materiaal	Licht beschadigd, licht verweerd. Intact materiaal type Pical – asbestboard of categorie III 'gebondenheid'

Beschrijving	Plaat in deur garage en achterdeur woning.
Omgeving	Grenst aan binnen- en buitenlucht
Primaire drager	Wandopening verticaal (raam, deur, ...)
Asbestmateriaal	Plaat, paneel, tablet - Geëmailleerd, type Glasal
Bindmiddel van asbestmateriaal	Cement
Gebondenheid op basis van bindmiddel	Hecht
Hoeveelheid (oppervlakte - dikte - aantal)	• 3,00 m <sup>2</sup> - 0,30 cm - 1 stuk
Totaal volume	0,009 m <sup>3</sup>
Eenvoudig bereikbaar	Ja

Verwijderen

- Zorg voor een veilig beheer. Vermijd het beschadigen van het asbestmateriaal. Controleer de toestand jaarlijks op wijzigingen.

- Eenvoudige handelingen: mag via doe-het-zelf of door werknemer(s) met opleidingsattest eenvoudige handelingen  
Kan door particulier verwijderd worden, zonder breken of beschadigen bij verwijderen.

Draag steeds handschoenen en een ffp3 mondk masker.

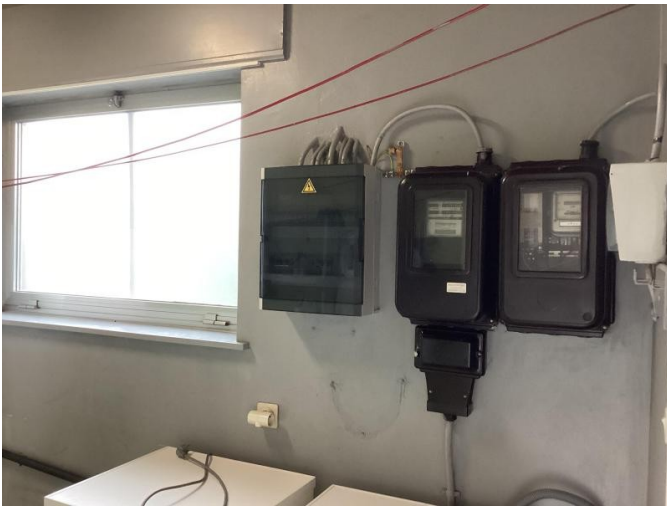
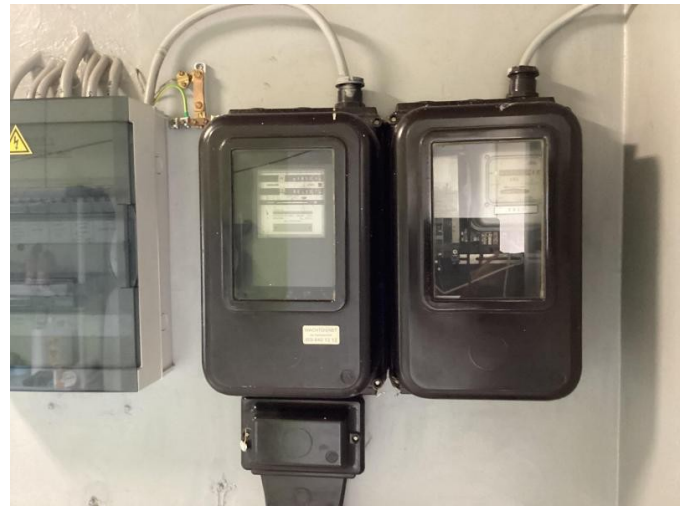
Eindbeoordeling materiaalrisico	Verhoogd materiaalrisico en/of verhoogde kans op vezelvrijgave
---------------------------------	--

Gebondenheid	Categorie 1: hechtgebonden in oorsprong
Asbestsoort (vezeltype)	Crocidoliet aanwezig
Asbestconcentratie	Laag (< 50%)
Afschermingsgraad van het gehele materiaal	Geheel of deels (ook) vrij aan de binnenlucht
Toestand van het materiaal	Licht beschadigd, licht verweerd. Intact materiaal type Pical – asbestboard of categorie III 'gebondenheid'

Beschrijving	Bakeliet
Omgeving	Binnen
Primaire drager	Binnenwand
Asbestmateriaal	Plaat, paneel, tablet - Type Bakeliet
Bindmiddel van asbestmateriaal	Kunststof of -hars
Gebondenheid op basis van bindmiddel	Hecht
Hoeveelheid (oppervlakte - dikte - aantal)	• 0,50 m <sup>2</sup> - 0,20 cm - 1 stuk
Totaal volume	0,001 m <sup>3</sup>
Eenvoudig bereikbaar	Ja
Bevestigingswijze	• Geschroefd

Verwijderen

- Zorg voor een veilig beheer. Vermijd het beschadigen van het asbestmateriaal. Controleer de toestand jaarlijks op wijzigingen.

- Eenvoudige handelingen: mag via doe-het-zelf of door werknemer(s) met opleidingsattest eenvoudige handelingen  
Kan enkel verwijderd worden door werknemers met opleidingsattest eenvoudige handelingen.

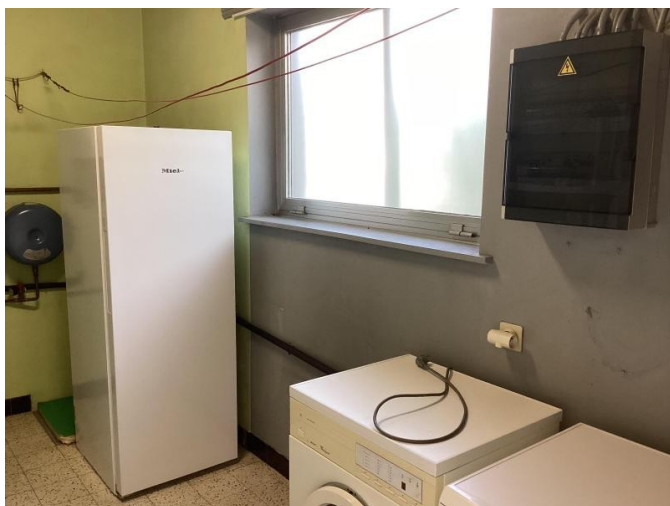
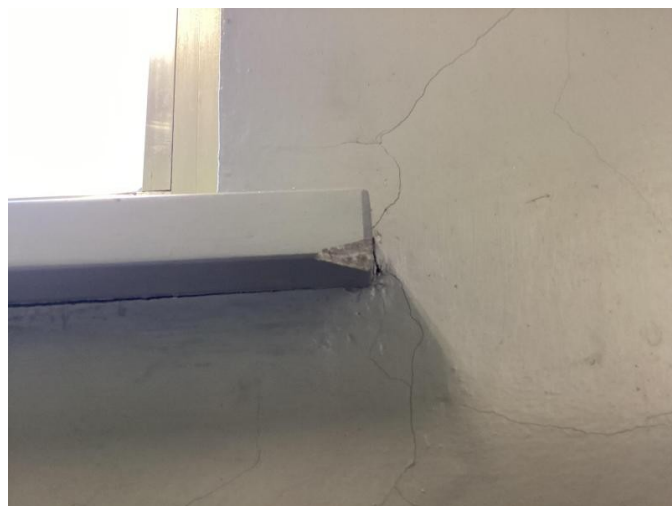
Eindbeoordeling materiaalrisico	Zeer laag materiaalrisico en/of zeer lage kans op vezelvrijgave
---------------------------------	---

Gebondenheid	Categorie 1: hechtgebonden in oorsprong
Asbestsoort (vezeltype)	Alleen chrysotiel
Asbestconcentratie	Laag (< 50%)
Afschermingsgraad van het gehele materiaal	Niet stootvaste afscherming
Toestand van het materiaal	Licht beschadigd, licht verweerd. Intact materiaal type Pical – asbestboard of categorie III 'gebondenheid'

#	Type	Referentie	Resultaat
3.1	Puntmonster	33868/06	Chrysotiel

Beschrijving	Vensterbank binnen
Omgeving	Binnen
Primaire drager	Wandopening verticaal (raam, deur, ...)
Asbestmateriaal	Plaat, paneel, tablet - Type Massal
Bindmiddel van asbestmateriaal	Cement
Gebondenheid op basis van bindmiddel	Hecht
Hoeveelheid (oppervlakte - dikte - aantal)	• 0,50 m <sup>2</sup> - 3,00 cm - 1 stuk

Zorgvuldig beheren

- Zorg voor een veilig beheer. Vermijd het beschadigen van het asbestmateriaal. Controleer de toestand jaarlijks op wijzigingen.

- Eenvoudige handelingen: mag via doe-het-zelf of door werknemer(s) met opleidingsattest eenvoudige handelingen  
Kan door particulier verwijderd worden, zonder breken of beschadigen bij verwijderen.

Draag steeds handschoenen en een ffp3 mondkap.

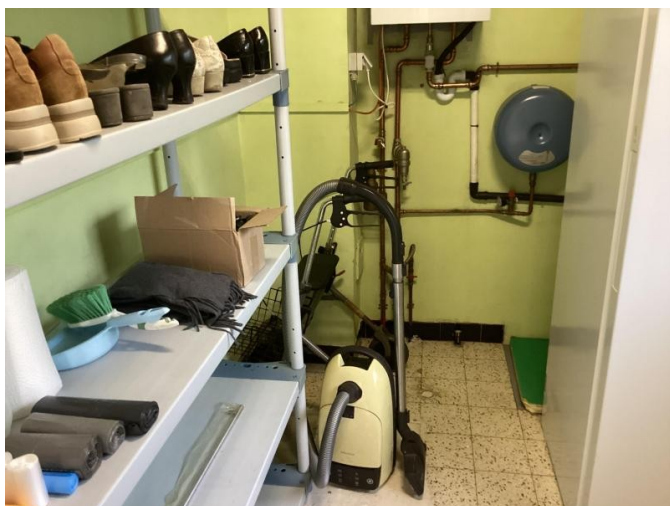
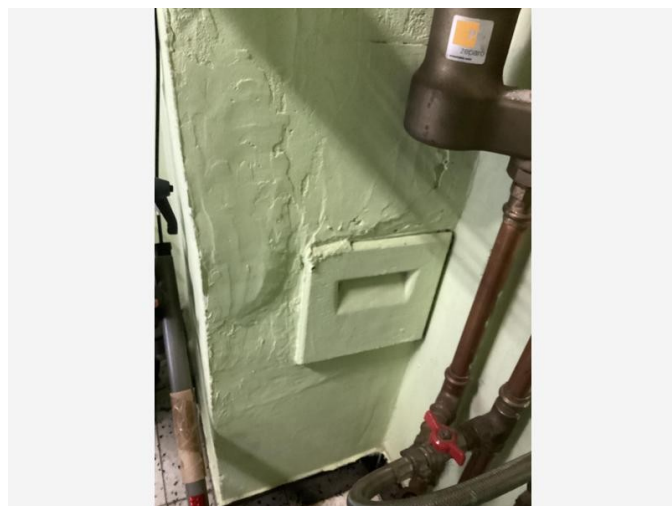
Eindbeoordeling materiaalrisico	Zeer laag materiaalrisico en/of zeer lage kans op vezelvrijgave
---------------------------------	---

Gebondenheid	Categorie 1: hechtgebonden in oorsprong
Asbestsoort (vezeltype)	Crocidoliet aanwezig
Asbestconcentratie	Laag (< 50%)
Afschermingsgraad van het gehele materiaal	Niet stootvaste afscherming
Toestand van het materiaal	Onbeschadigd, niet verweerd

Beschrijving	Inspectieelukkig schouw cv
Omgeving	Binnen
Primaire drager	Binnenwand
Asbestmateriaal	Brandwerende afsluiting (prefab geheel) - Luik
Bindmiddel van asbestmateriaal	Cement
Gebondenheid op basis van bindmiddel	Hecht
Hoeveelheid (gewicht - aantal)	• 1,00 kg - 1 stuk
Totaal gewicht	1,00 kg
Eenvoudig bereikbaar	Ja
Bevestigingswijze	• Verlijmd, ingegoten, versmeerd

Zorgvuldig beheren

- Zorg voor een veilig beheer. Vermijd het beschadigen van het asbestmateriaal. Controleer de toestand jaarlijks op wijzigingen.

- Eenvoudige handelingen: mag via doe-het-zelf of door werknemer(s) met opleidingsattest eenvoudige handelingen  
Kan door particulier verwijderd worden, zonder breken of beschadigen bij verwijderen.

Draag steeds handschoenen en een ffp3 mondmasker.

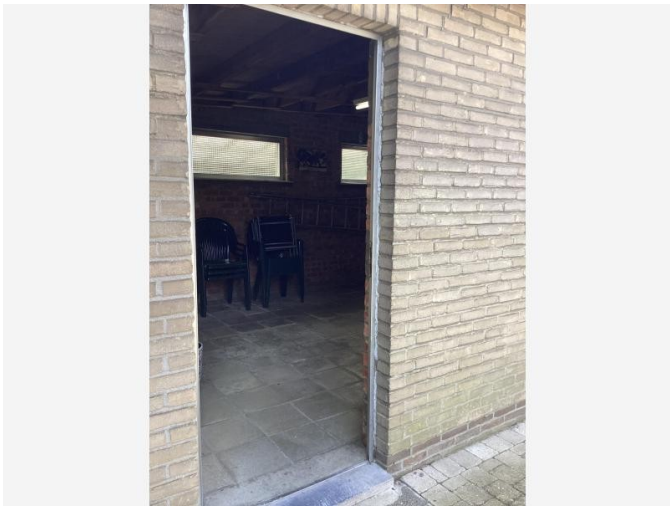
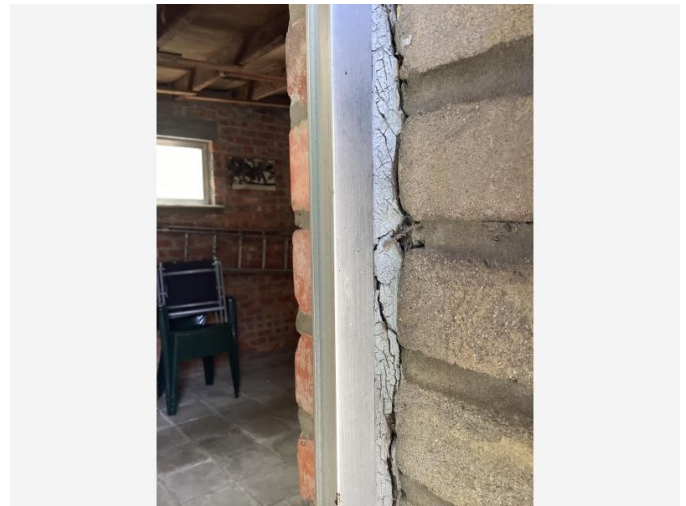
Eindbeoordeling materiaalrisico	Laag materiaalrisico en/of verlaagde kans op vezelvrijgave
---------------------------------	--

Gebondenheid	Categorie 1: hechtgebonden in oorsprong
Asbestsoort (vezeltype)	Alleen chrysotiel
Asbestconcentratie	Laag (< 50%)
Afschermingsgraad van het gehele materiaal	Geheel of deels vrij aan de buitenlucht
Toestand van het materiaal	Licht beschadigd, licht verweerd. Intact materiaal type Pical – asbestboard of categorie III 'gebondenheid'

#	Type	Referentie	Resultaat
5.1	Puntmonster	33868/05	Chrysotiel

Beschrijving	Mastiek tussen ramen en muur.
Omgeving	Buiten
Primaire drager	Wandopening verticaal (raam, deur, ...)
Asbestmateriaal	In-situ afwerkingslagen - Pasta, stopverf, voegsel, stopsel, vulsel, mastiek, katten, ...
Bindmiddel van asbestmateriaal	Kitten, mastiek, pasta

Zorgvuldig beheren

- Zorg voor een veilig beheer. Vermijd het beschadigen van het asbestmateriaal. Controleer de toestand jaarlijks op wijzigingen.

- Eenvoudige handelingen: mag via doe-het-zelf of door werknemer(s) met opleidingsattest eenvoudige handelingen  
Kan door particulier verwijderd worden.  
Draag steeds handschoenen en een ffp3 mondkap.  
Voor verdere informatie zie de site van OVAM.

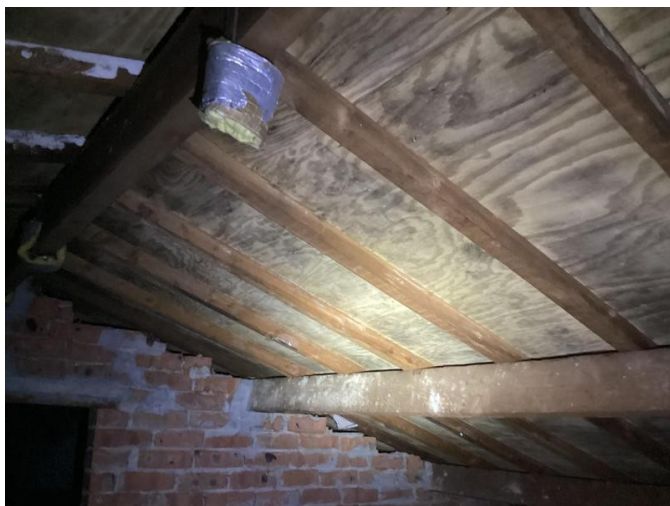
Onderdak bestaat uit multiplex platen.

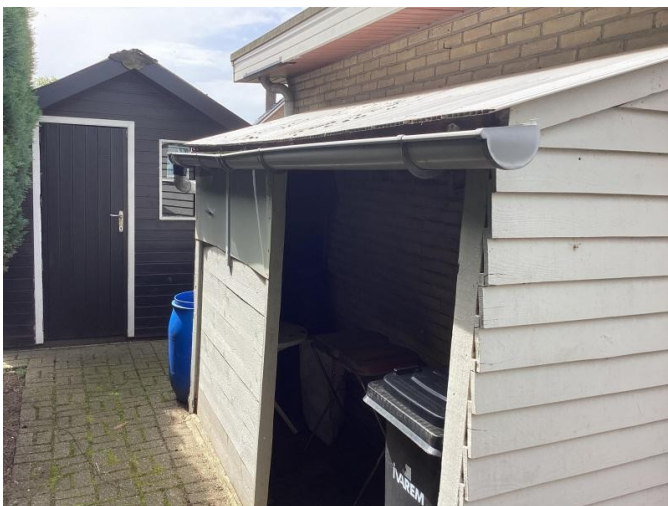
## Fiche 7: Afdak tegen garage achteraan.

Geen asbestverdachte materialen waargenomen..

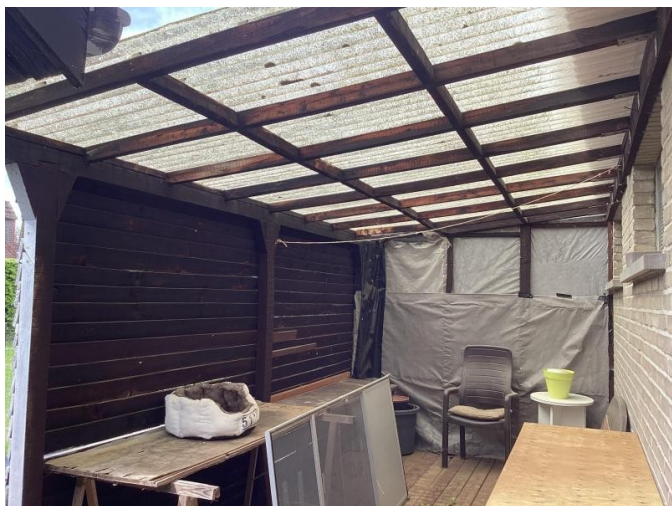
## Fiche 8: Afdak tegen garage rechter zijde.

Geen asbestverdachte materialen waargenomen.

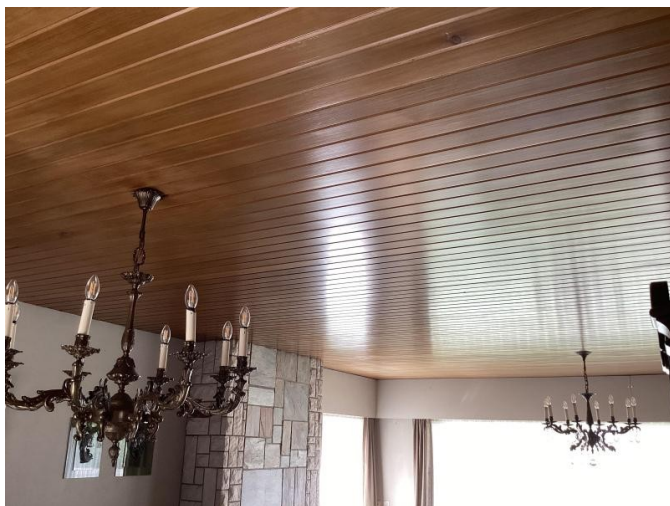
Alle plafonds zijn valse plafonds in planchetten en kartonnen tegels.

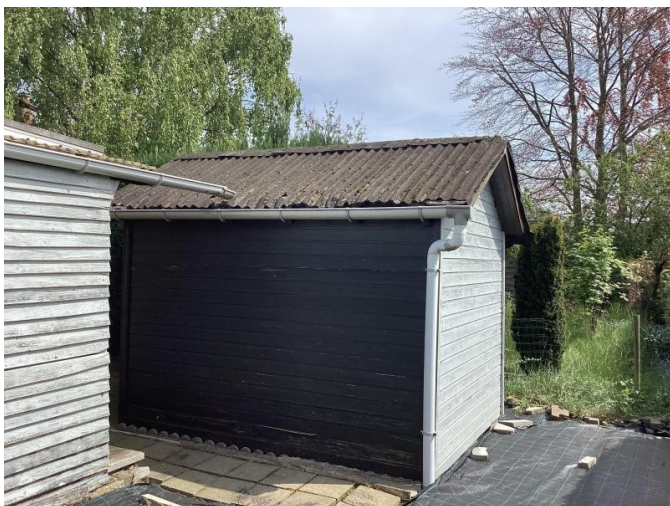
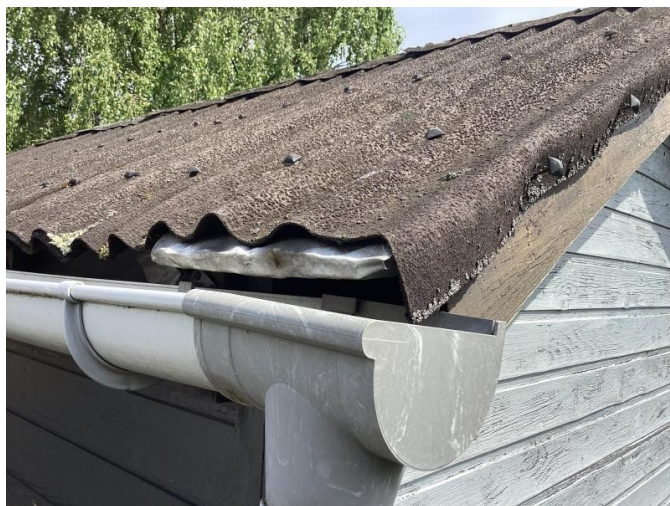
## Fiche 10: Tuinhuis dak

Geen asbest

#	Type	Referentie	Resultaat
10.1	Puntmonster	33868/02	Geen asbest

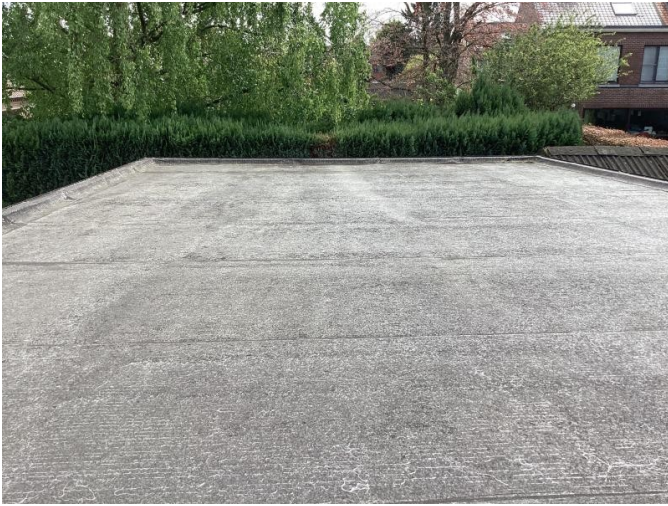
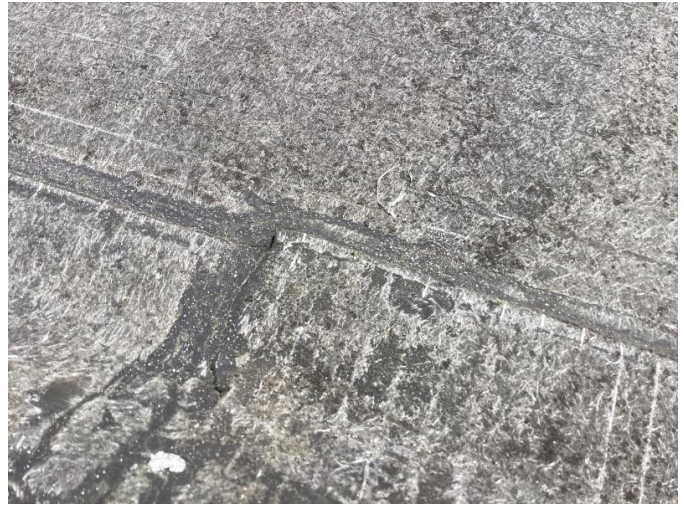
# Fiche 11: Dak garage

Geen asbest

#	Type	Referentie	Resultaat
11.1	Puntmonster	33868/03	Geen asbest

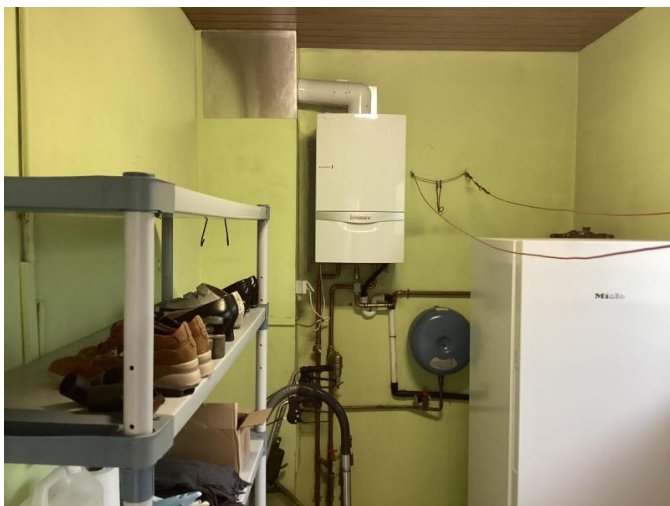
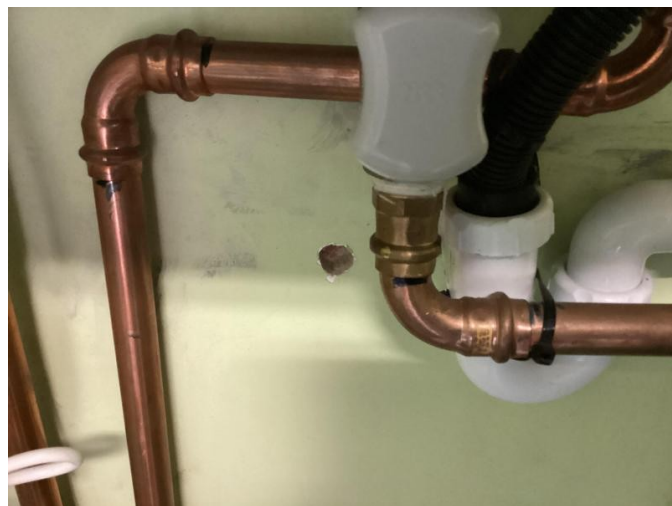
## Fiche 12: Binnenmuren pleister

Geen asbest

#	Type	Referentie	Resultaat
12.1	Mengmonster	33868/01	Geen asbest

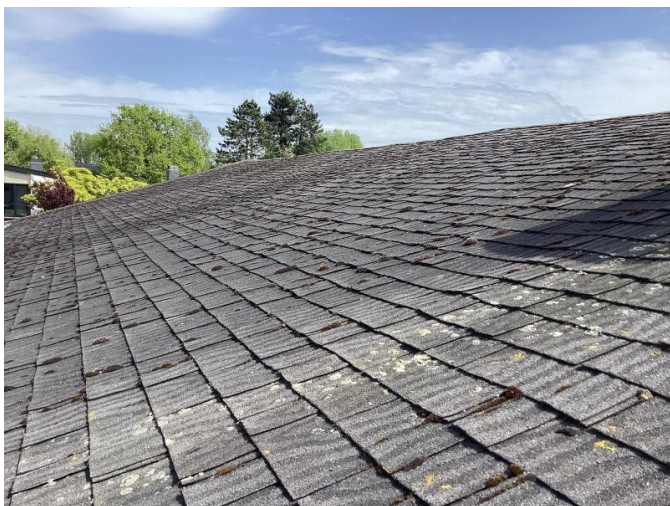
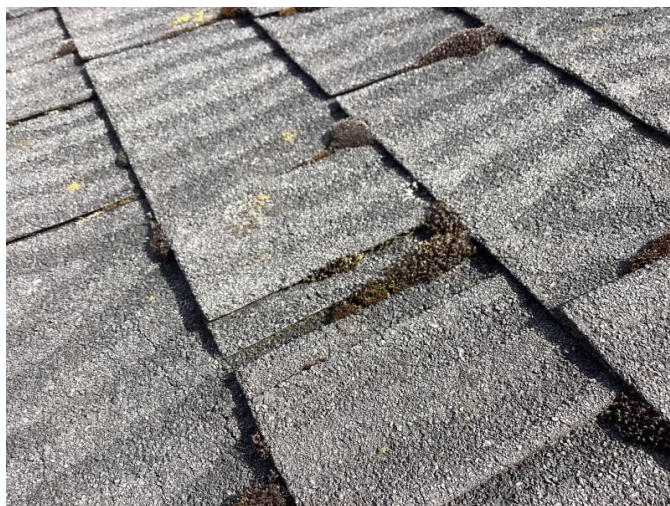
## Fiche 13: Dak hoofdgebouw

Geen asbest

#	Type	Referentie	Resultaat
13.1	Puntmonster	33868/04	Geen asbest
