# Asbestinventarisatetest

Pansgatelaan 12, 2640 Mortsel

Attestnummer : 20240812-000188.000

Uitgegeven op : 12.08.2024

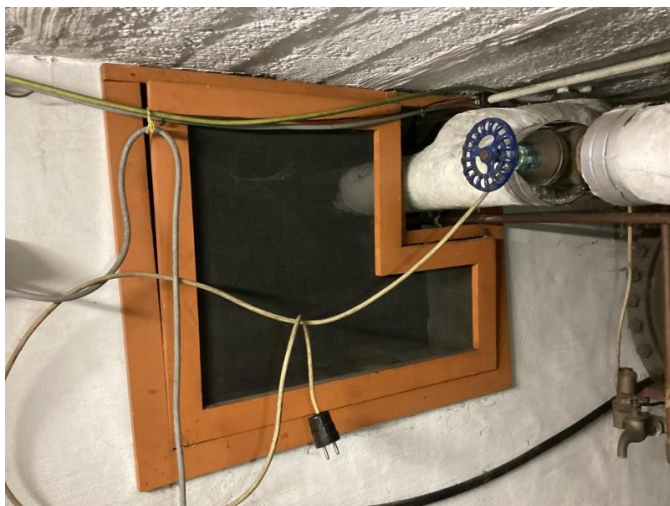
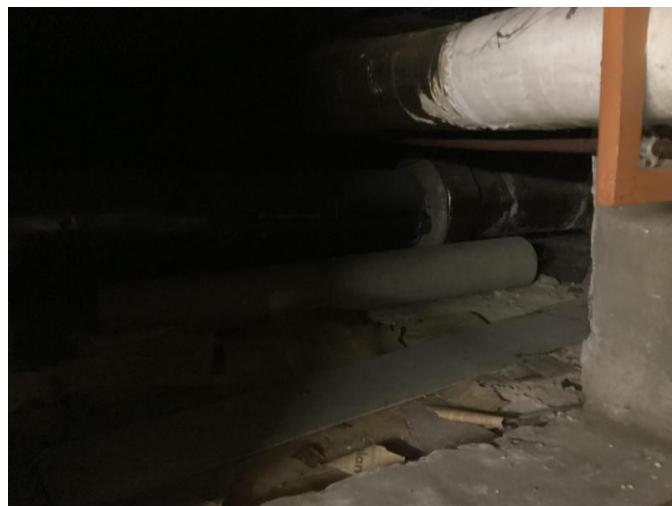
Het asbestmateriaal valt onder de mijlpaal van 2040.

**Dringend verwijderen**

Beschrijving	Cementen buis
Type afvalstof	Betreft stock-voorraad of gedemonteerde asbestmaterialen
Aanwezige resten	Betreft een stuk los liggend cementen buis.
Omgeving	Binnen
Primaire drager	Vloer
Asbestmaterialen	<ul style="list-style-type: none"><li>• Buis, koker, leiding, pijp, doorvoer</li></ul>
Bindmiddel van asbestmateriaal	Cement
Gebondenheid op basis van bindmiddel	Hecht
Hoeveelheid (gewicht - aantal)	<ul style="list-style-type: none"><li>• 11,00 kg - 1 stuk</li></ul>
Totaal gewicht	11,00 kg
Eenvoudig bereikbaar	Ja
Identificatiemethode	Vaststelling zonder monsternamen

- Verwijder het asbestafval.

- Eenvoudige handelingen: mag via doe-het-zelf of door werknemer(s) met opleidingsattest eenvoudige handelingen  
De eigenaar mag dit zelf verwijderen zonder het materiaal te beschadigen of te breken en mits de nodige voorzorgsmaatregelen.

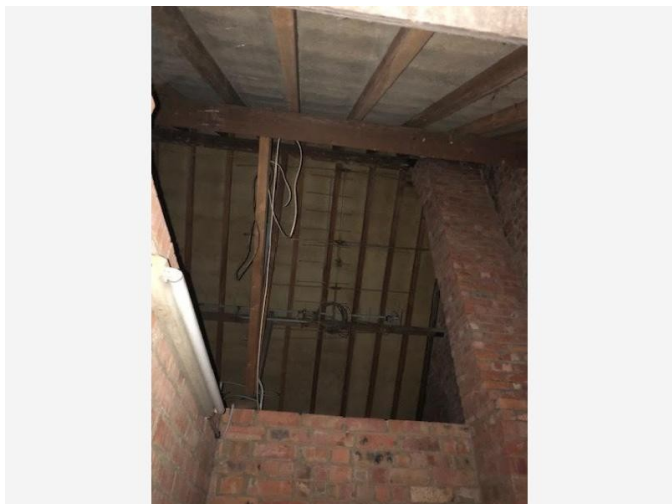
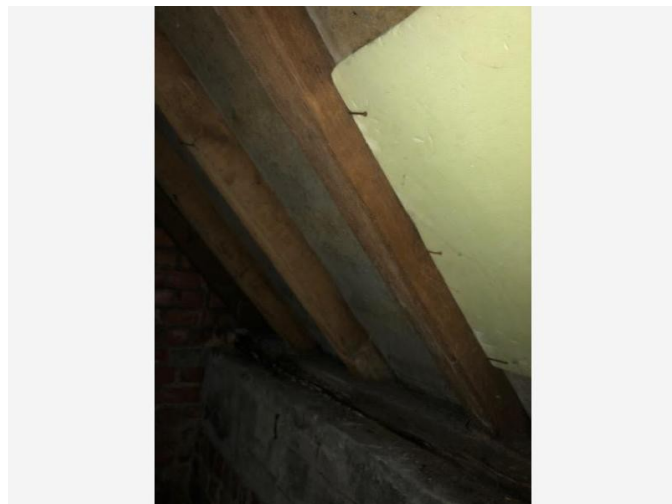
Het asbestmateriaal valt onder de mijlpaal van 2040.

Verwijderen

Eindbeoordeling materiaalrisico	Verhoogd materiaalrisico en/of verhoogde kans op vezelvrijgave
---------------------------------	--

Gebondenheid	Categorie 1: hechtgebonden in oorsprong
Asbestsoort (vezeltype)	Crocidoliet aanwezig
Asbestconcentratie	Laag (< 50%)
Afschermingsgraad van het gehele materiaal	Geheel of deels (ook) vrij aan de binnenlucht
Toestand van het materiaal	Licht beschadigd, licht verweerd. Intact calciumsilicaatmateriaal of categorie III 'gebondenheid'

Beschrijving	Schuin dak woning
Omgeving	Binnen
Primaire drager	Schuin dak
Asbestmateriaal	Plaat, paneel, tablet - Type Menuiserite
Bindmiddel van asbestmateriaal	Cement
Gebondenheid op basis van bindmiddel	Hecht
Hoeveelheid (oppervlakte - dikte - aantal)	<ul style="list-style-type: none"><li>• 250,00 m<sup>2</sup> - 1,00 cm - 1 stuk</li></ul>
Totaal volume	2,50 m <sup>3</sup>
Eenvoudig bereikbaar	Ja
Bevestigingswijze	<ul style="list-style-type: none"><li>• Genageld, geniet</li></ul>
Identificatiemethode	Vaststelling zonder monsternamen
Destructieve handeling voor identificatie	Nee

- Zorg voor een veilig beheer. Vermijd het beschadigen van het asbestmateriaal. Controleer de toestand jaarlijks op wijzigingen.

- Eenvoudige handelingen: mag via doe-het-zelf of door werknemer(s) met opleidingsattest eenvoudige handelingen  
De eigenaars laten dit best verwijderen door een erkend dakwerker die de nodige jaarlijkse 8 uren opleiding heeft gevolgd ivm de toets eenvoudige handelingen.

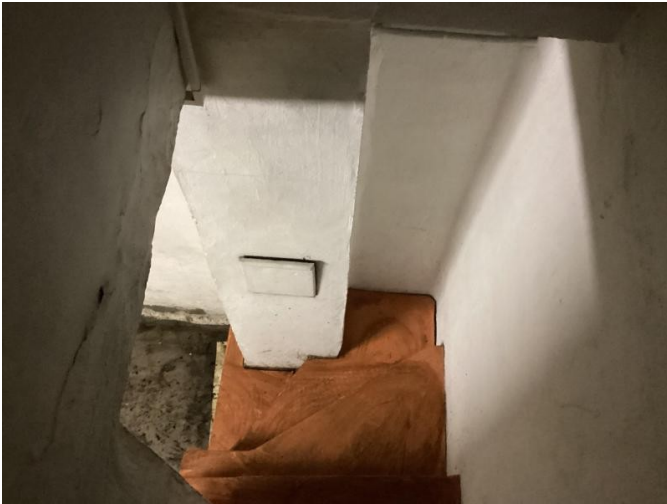
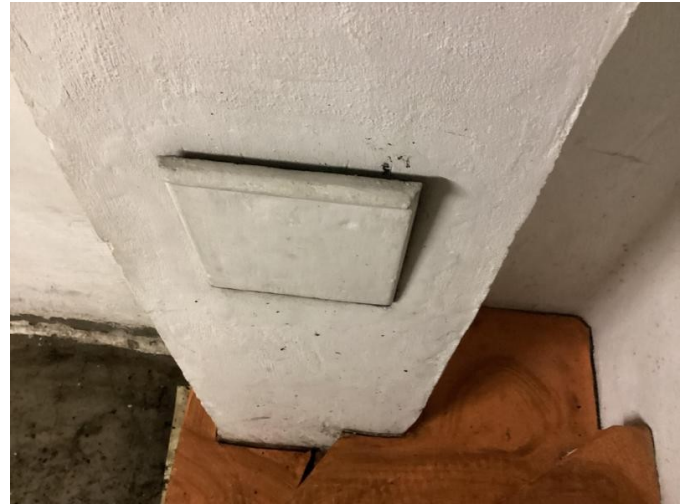
Zorgvuldig beheren

Eindbeoordeling materiaalrisico	Laag materiaalrisico en/of verlaagde kans op vezelvrijgave
---------------------------------	--

Gebondenheid	Categorie 1: hechtgebonden in oorsprong
Asbestsoort (vezeltype)	Crocidoliet aanwezig
Asbestconcentratie	Laag (< 50%)
Afschermingsgraad van het gehele materiaal	Geheel of deels (ook) vrij aan de binnenlucht
Toestand van het materiaal	Onbeschadigd, niet verweerd

Beschrijving	Schouw deksel
Omgeving	Binnen
Primaire drager	Binnenwand
Asbestmateriaal	Plaat, paneel, tablet - Type Menuiserite
Bindmiddel van asbestmateriaal	Cement
Gebondenheid op basis van bindmiddel	Hecht
Hoeveelheid (oppervlakte - dikte - aantal)	• 0,30 m <sup>2</sup> - 1,00 cm - 1 stuk
Totaal volume	0,003 m <sup>3</sup>
Eenvoudig bereikbaar	Ja
Bevestigingswijze	• Geklemd
Identificatiemethode	Vaststelling zonder monstername
Destructieve handeling voor identificatie	Nee

- Zorg voor een veilig beheer. Vermijd het beschadigen van het asbestmateriaal. Controleer de toestand jaarlijks op wijzigingen.

- Eenvoudige handelingen: mag via doe-het-zelf of door werknemer(s) met opleidingsattest eenvoudige handelingen  
De eigenaars mogen dit zelf verwijderen zonder het materiaal te beschadigen of te breken en mits de nodige voorzorgsmaatregelen.

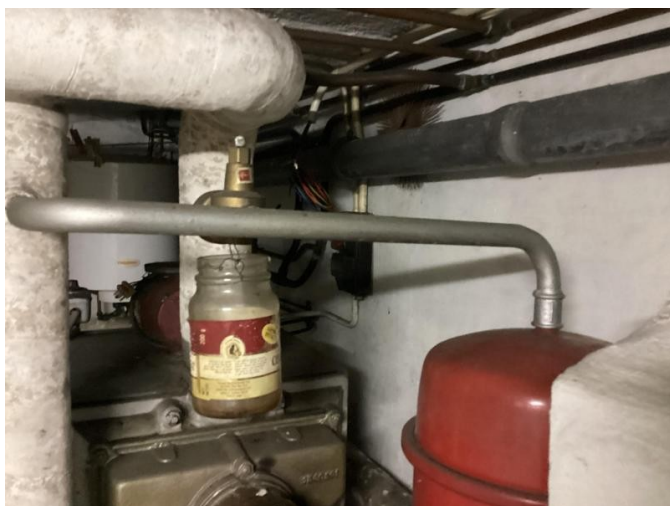
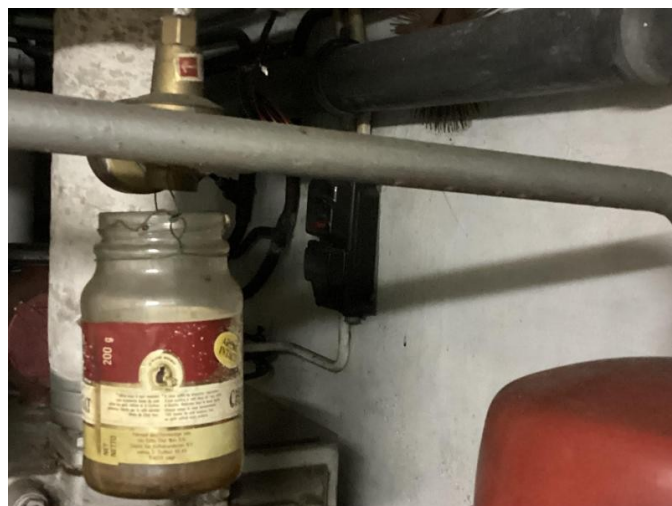
Zorgvuldig beheren

Eindbeoordeling materiaalrisico	Laag materiaalrisico en/of verlaagde kans op vezelvrijgave
---------------------------------	--

Gebondenheid	Categorie 1: hechtgebonden in oorsprong
Asbestsoort (vezeltype)	Crocidoliet aanwezig
Asbestconcentratie	Laag (< 50%)
Afschermingsgraad van het gehele materiaal	Geheel of deels (ook) vrij aan de binnenlucht
Toestand van het materiaal	Onbeschadigd, niet verweerd

Beschrijving	Elektrische schakelaar
Omgeving	Binnen
Primaire drager	Binnenwand
Asbestmateriaal	Plaat, paneel, tablet - Type Bakeliet
Bindmiddel van asbestmateriaal	Kunststof of -hars
Gebondenheid op basis van bindmiddel	Hecht
Hoeveelheid (oppervlakte - dikte - aantal)	• 0,30 m <sup>2</sup> - 1,00 cm - 14 stuks
Totaal volume	0,042 m <sup>3</sup>
Eenvoudig bereikbaar	Ja
Bevestigingswijze	• Geschroefd
Identificatiemethode	Vaststelling zonder monstername
Destructieve handeling voor identificatie	Nee

- Zorg voor een veilig beheer. Vermijd het beschadigen van het asbestmateriaal. Controleer de toestand jaarlijks op wijzigingen.

- Eenvoudige handelingen: mag via doe-het-zelf of door werknemer(s) met opleidingsattest eenvoudige handelingen  
De eigenaars mogen dit zelf verwijderen zonder het materiaal te beschadigen of te breken. En mits de nodige voorzorgsmaatregelen.

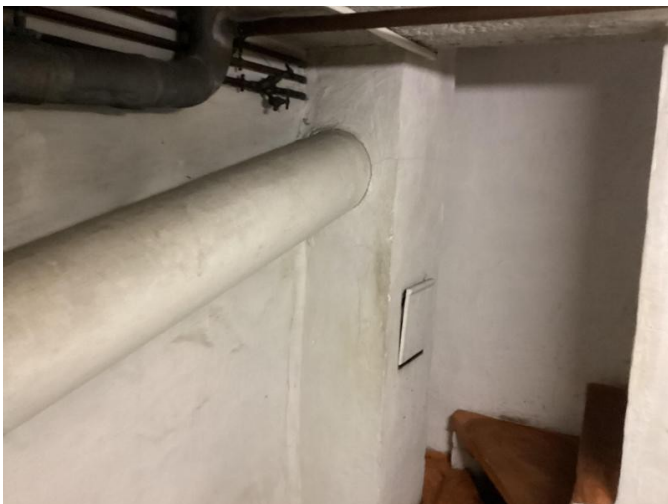
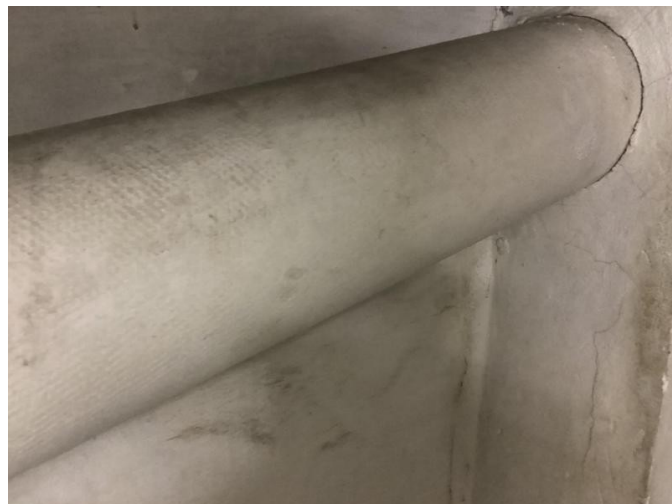
Zorgvuldig beheren

Eindbeoordeling materiaalrisico	Laag materiaalrisico en/of verlaagde kans op vezelvrijgave
---------------------------------	--

Gebondenheid	Categorie 1: hechtgebonden in oorsprong
Asbestsoort (vezeltype)	Crocidoliet aanwezig
Asbestconcentratie	Laag (< 50%)
Afschermingsgraad van het gehele materiaal	Geheel of deels (ook) vrij aan de binnenlucht
Toestand van het materiaal	Onbeschadigd, niet verweerd

Beschrijving	Rookgaskanaal
Omgeving	Binnen
Primaire drager	Binnenwand
Asbestmateriaal	Rookgaskanaal
Bindmiddel van asbestmateriaal	Cement
Gebondenheid op basis van bindmiddel	Hecht
Hoeveelheid (lengte - omtrek - dikte - aantal)	<ul style="list-style-type: none"><li>• 0,50 m - 19,00 cm - 2,00 cm - 1 stuk</li></ul>
Totaal volume	0,002 m <sup>3</sup>
Eenvoudig bereikbaar	Ja
Bevestigingswijze	<ul style="list-style-type: none"><li>• Verlijmd, ingegoten, versmeerd</li></ul>
Identificatiemethode	Vaststelling zonder monstername
Destructieve handeling voor identificatie	Nee
Opmerking	Deze loopt verder door naar boven.

- Zorg voor een veilig beheer. Vermijd het beschadigen van het asbestmateriaal. Controleer de toestand jaarlijks op wijzigingen.

- Eenvoudige handelingen: mag via doe-het-zelf of door werknemer(s) met opleidingsattest eenvoudige handelingen  
De eigenaars mogen dit zelf verwijderen zonder het materiaal te beschadigen of te breken. En mits de nodige voorzorgsmaatregelen.

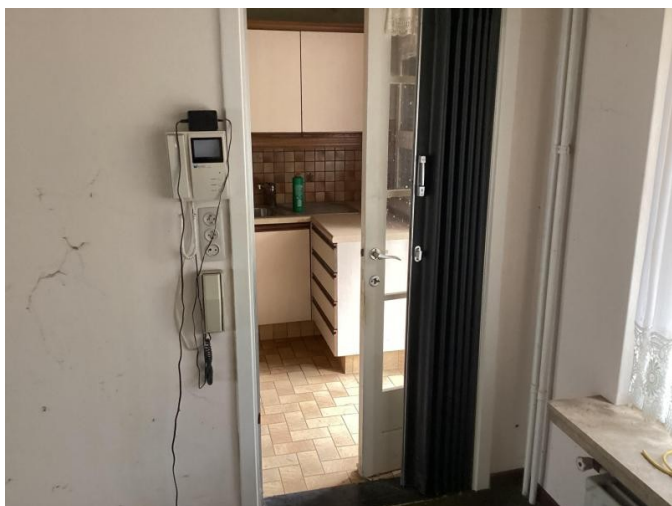
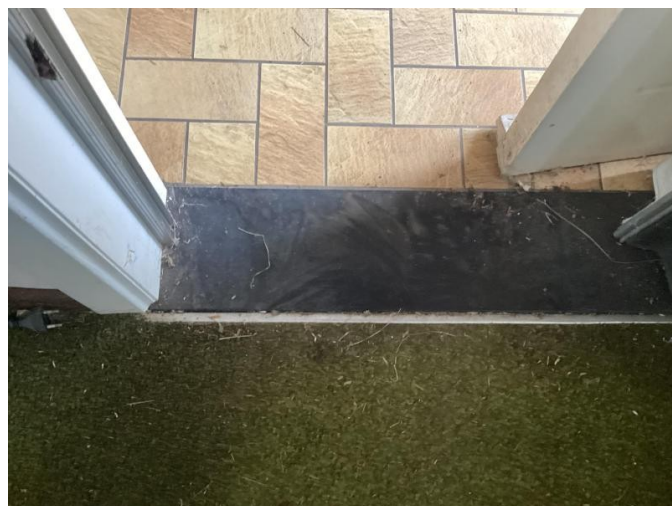
Zorgvuldig beheren

Eindbeoordeling materiaalrisico	Zeer laag materiaalrisico en/of zeer lage kans op vezelvrijgave
---------------------------------	---

Gebondenheid	Categorie 1: hechtgebonden in oorsprong
Asbestsoort (vezeltype)	Alleen chrysotiel
Asbestconcentratie	Laag (< 50%)
Afschermingsgraad van het gehele materiaal	Geheel of deels (ook) vrij aan de binnenlucht
Toestand van het materiaal	Onbeschadigd, niet verweerd

Beschrijving	Dorpel binnendeuren
Omgeving	Binnen
Primaire drager	Wandopening verticaal (raam, deur, ...)
Asbestmateriaal	Plaat, paneel, tablet - Type Massal
Bindmiddel van asbestmateriaal	Cement
Gebondenheid op basis van bindmiddel	Hecht
Hoeveelheid (oppervlakte - dikte - aantal)	<ul style="list-style-type: none"><li>• 0,30 m<sup>2</sup> - 1,00 cm - 4 stuks</li></ul>
Totaal volume	0,012 m <sup>3</sup>
Eenvoudig bereikbaar	Ja
Bevestigingswijze	<ul style="list-style-type: none"><li>• Verlijmd, ingegoten, versmeerd</li></ul>
Identificatiemethode	Vaststelling zonder monsternamen
Destructieve handeling voor identificatie	Nee

- Zorg voor een veilig beheer. Vermijd het beschadigen van het asbestmateriaal. Controleer de toestand jaarlijks op wijzigingen.

- Eenvoudige handelingen: mag via doe-het-zelf of door werknemer(s) met opleidingsattest eenvoudige handelingen  
De eigenaars mogen dit zelf verwijderen zonder het materiaal te beschadigen of te breken en mits de nodige voorzorgsmaatregelen.

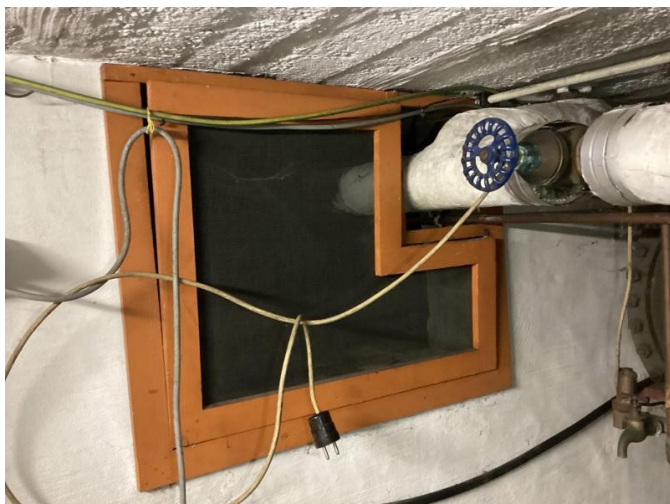
**Reden:** Er is geen volledige risicobeoordeling mogelijk

**Uitleg van de asbestdeskundige:** Aangezien de Kruipkelder veel te laag is om in te kruipen. Kan ik alleen vooraan zien of er iets verdacht is. Hierdoor kan er achteraan of op andere plaatsen nog verdachte materialen liggen.

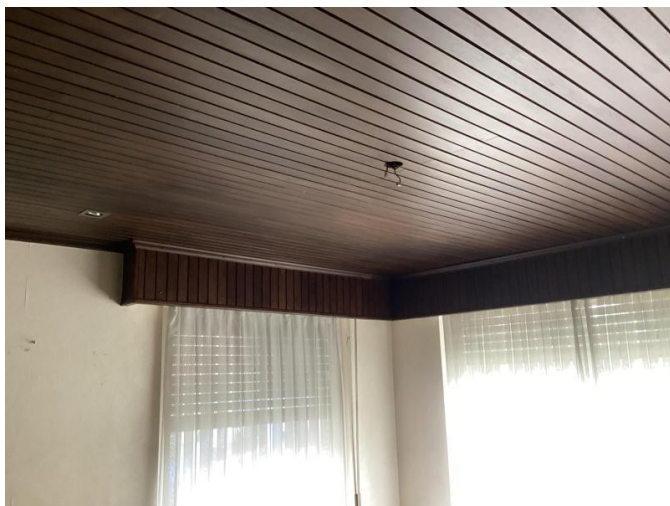
Sommige plafonds zijn valse plafonds waardoor ik niet weet wat hierachter zit. Hierdoor is er een kans dat er eventueel verdachte materialen achter zit.

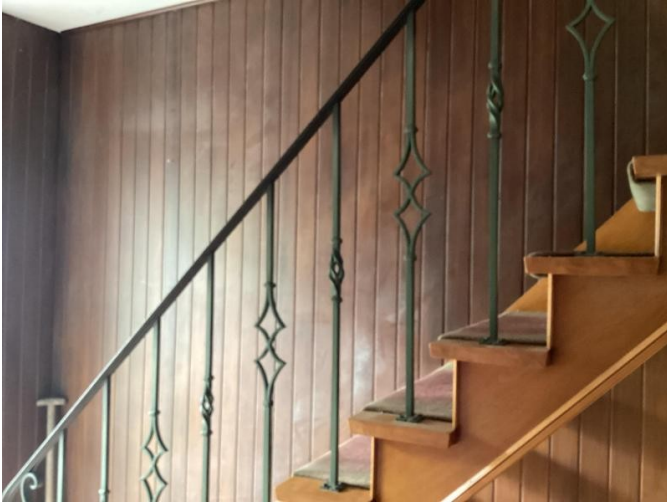
Sommige muren zijn valse muren waardoor ik niet weet wat hierachter zit. Hier kunnen eventueel verdachte materialen achter zitten.

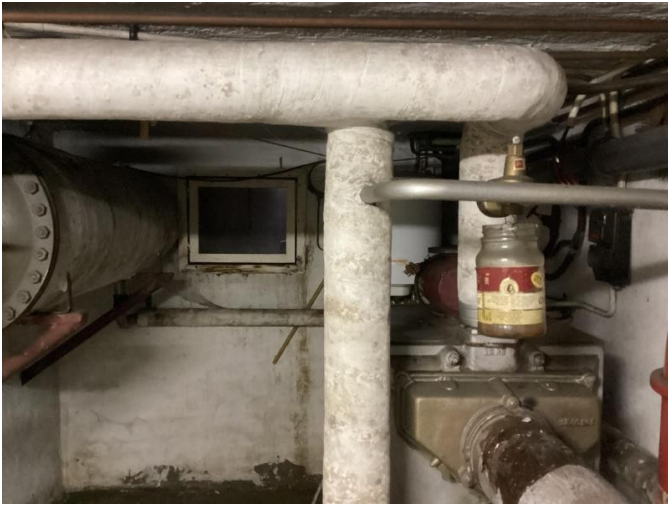
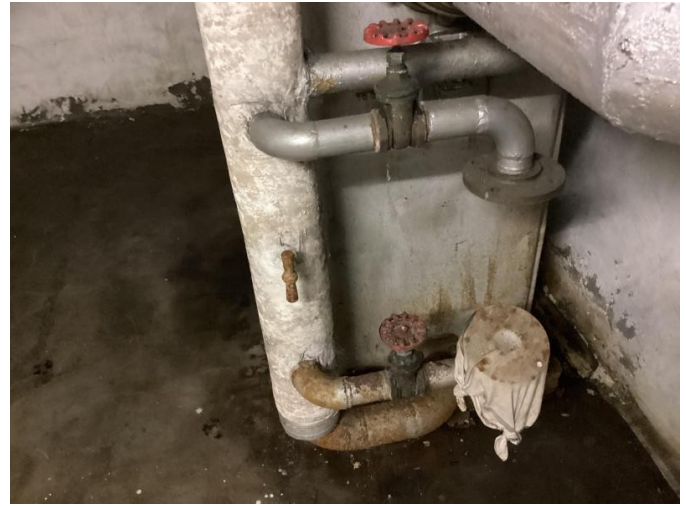
# Fiche 10: Leidingisolatie

Geen asbest

#	Type	Referentie	Resultaat
10.1	Mengmonster	37493/03	Geen asbest
10.2	Mengmonster	37493/04	Geen asbest

Beschrijving	Leidingisolatie
Omgeving	Binnen
Primaire drager	Ruimteverwarming
Bindmiddel van materiaal	Gips - kalk
Gebondenheid op basis van bindmiddel	Niet-hechtgebonden
Hoeveelheid (lengte - omtrek - dikte - aantal)	<ul style="list-style-type: none"><li>• 7,00 m - 5,00 cm - 2,00 cm - 1 stuk</li></ul>
Totaal volume	0,007 m <sup>3</sup>
Identificatiemethode	Vaststelling met monstername
Destructieve handeling voor identificatie	Nee
Opmerking	Deze loopt nog verder in de Kruipkelder.

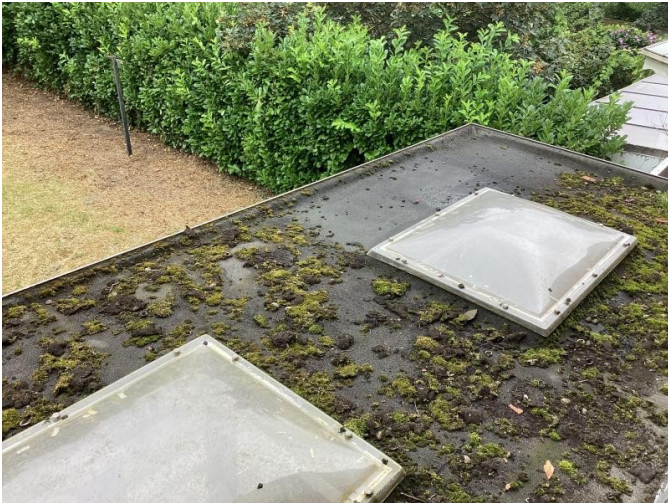
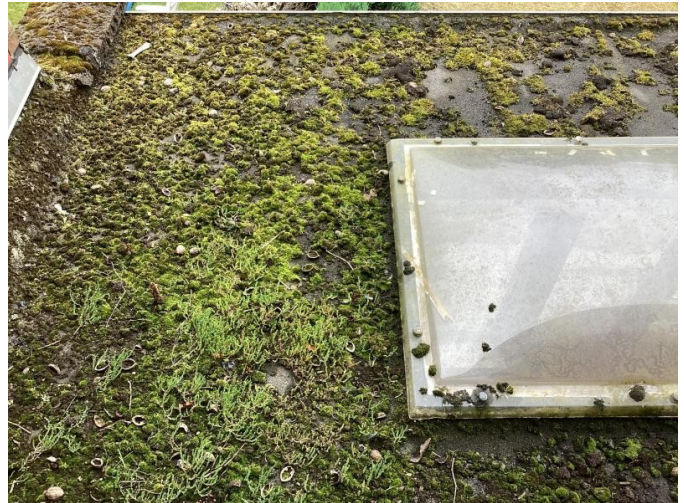
# Fiche 11: Plat dak veranda

Geen asbest

#	Type	Referentie	Resultaat
11.1	Puntmonster	37493/05	Geen asbest

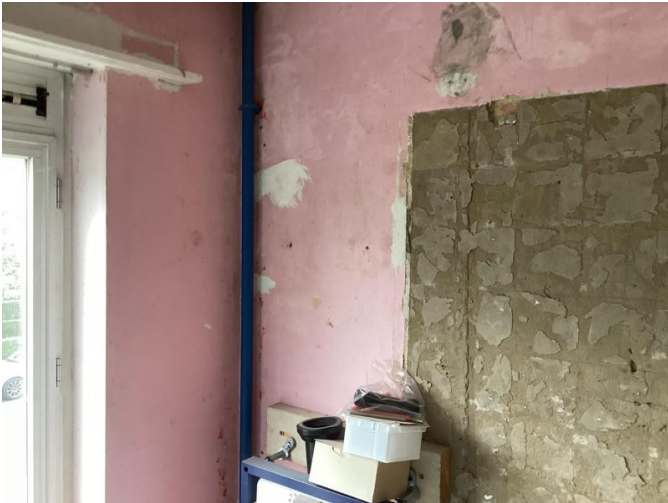
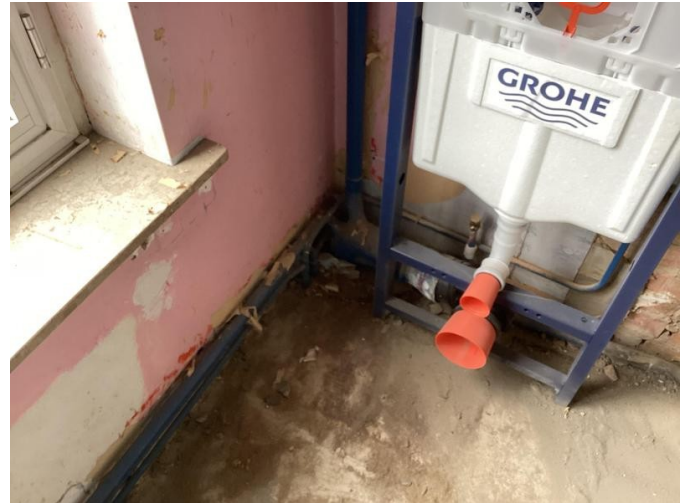
## Fiche 12: Pleisterwerk muren

Geen asbest

#	Type	Referentie	Resultaat
12.1	Mengmonster	37493/01	Geen asbest

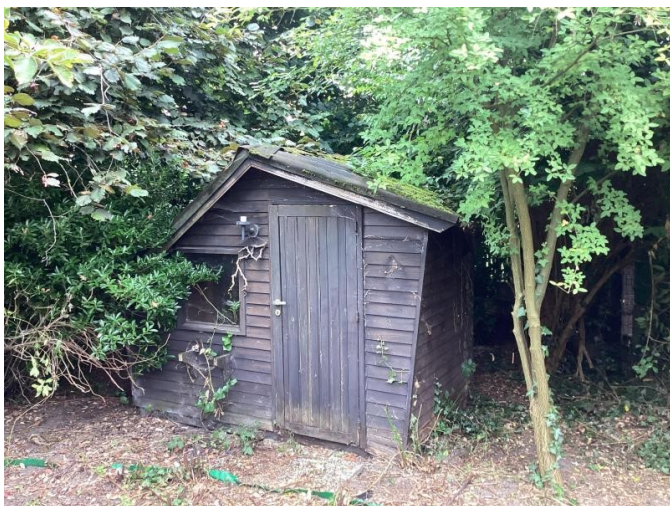
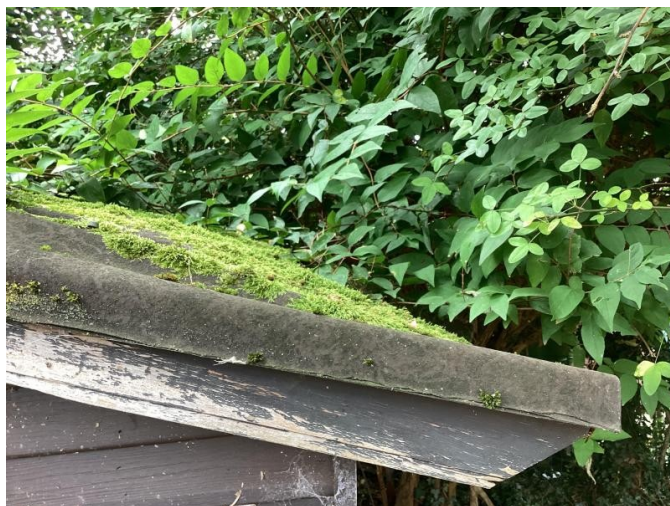
## Fiche 13: Schuin dak tuinhuis

Geen asbest

#	Type	Referentie	Resultaat
13.1	Puntmonster	37493/07	Geen asbest

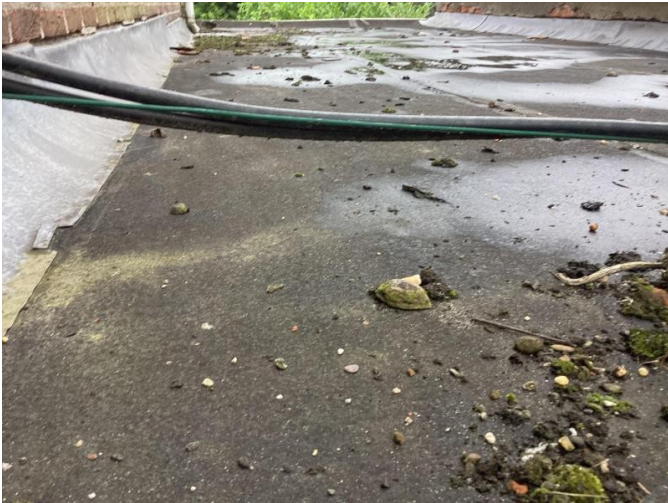
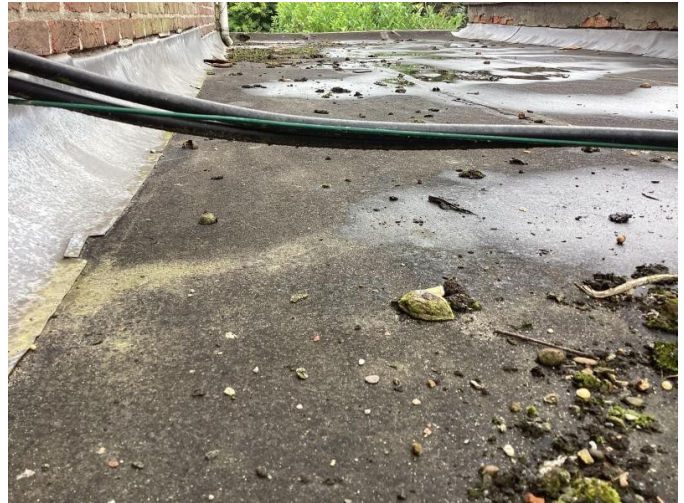
## Fiche 14: Plat dak garage

Geen asbest

#	Type	Referentie	Resultaat
14.1	Puntmonster	37493/06	Geen asbest

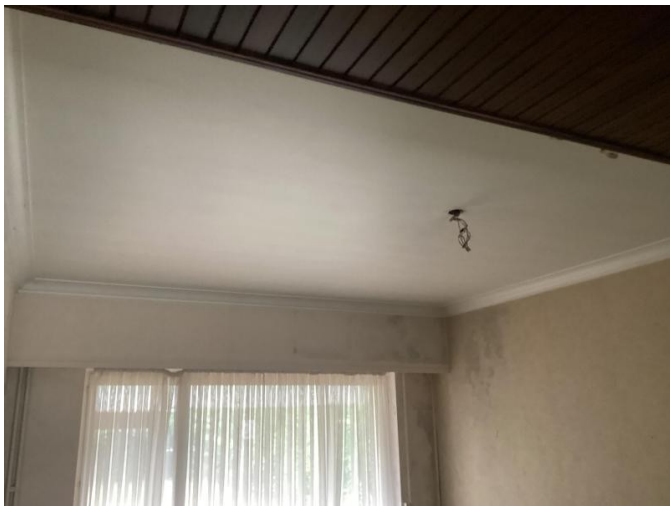
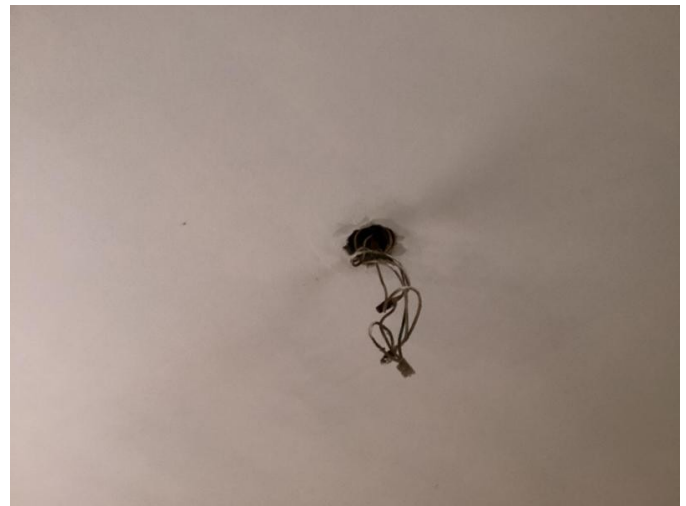
## Fiche 15: Pleisterwerk plafonds

Geen asbest

#	Type	Referentie	Resultaat
15.1	Mengmonster	37493/02	Geen asbest
