Asbestinventarisatetest

Kiliaanstraat 35, 2570 Duffel

Attestnummer : 20240416-000262.000

Uitgegeven op : 16.04.2024

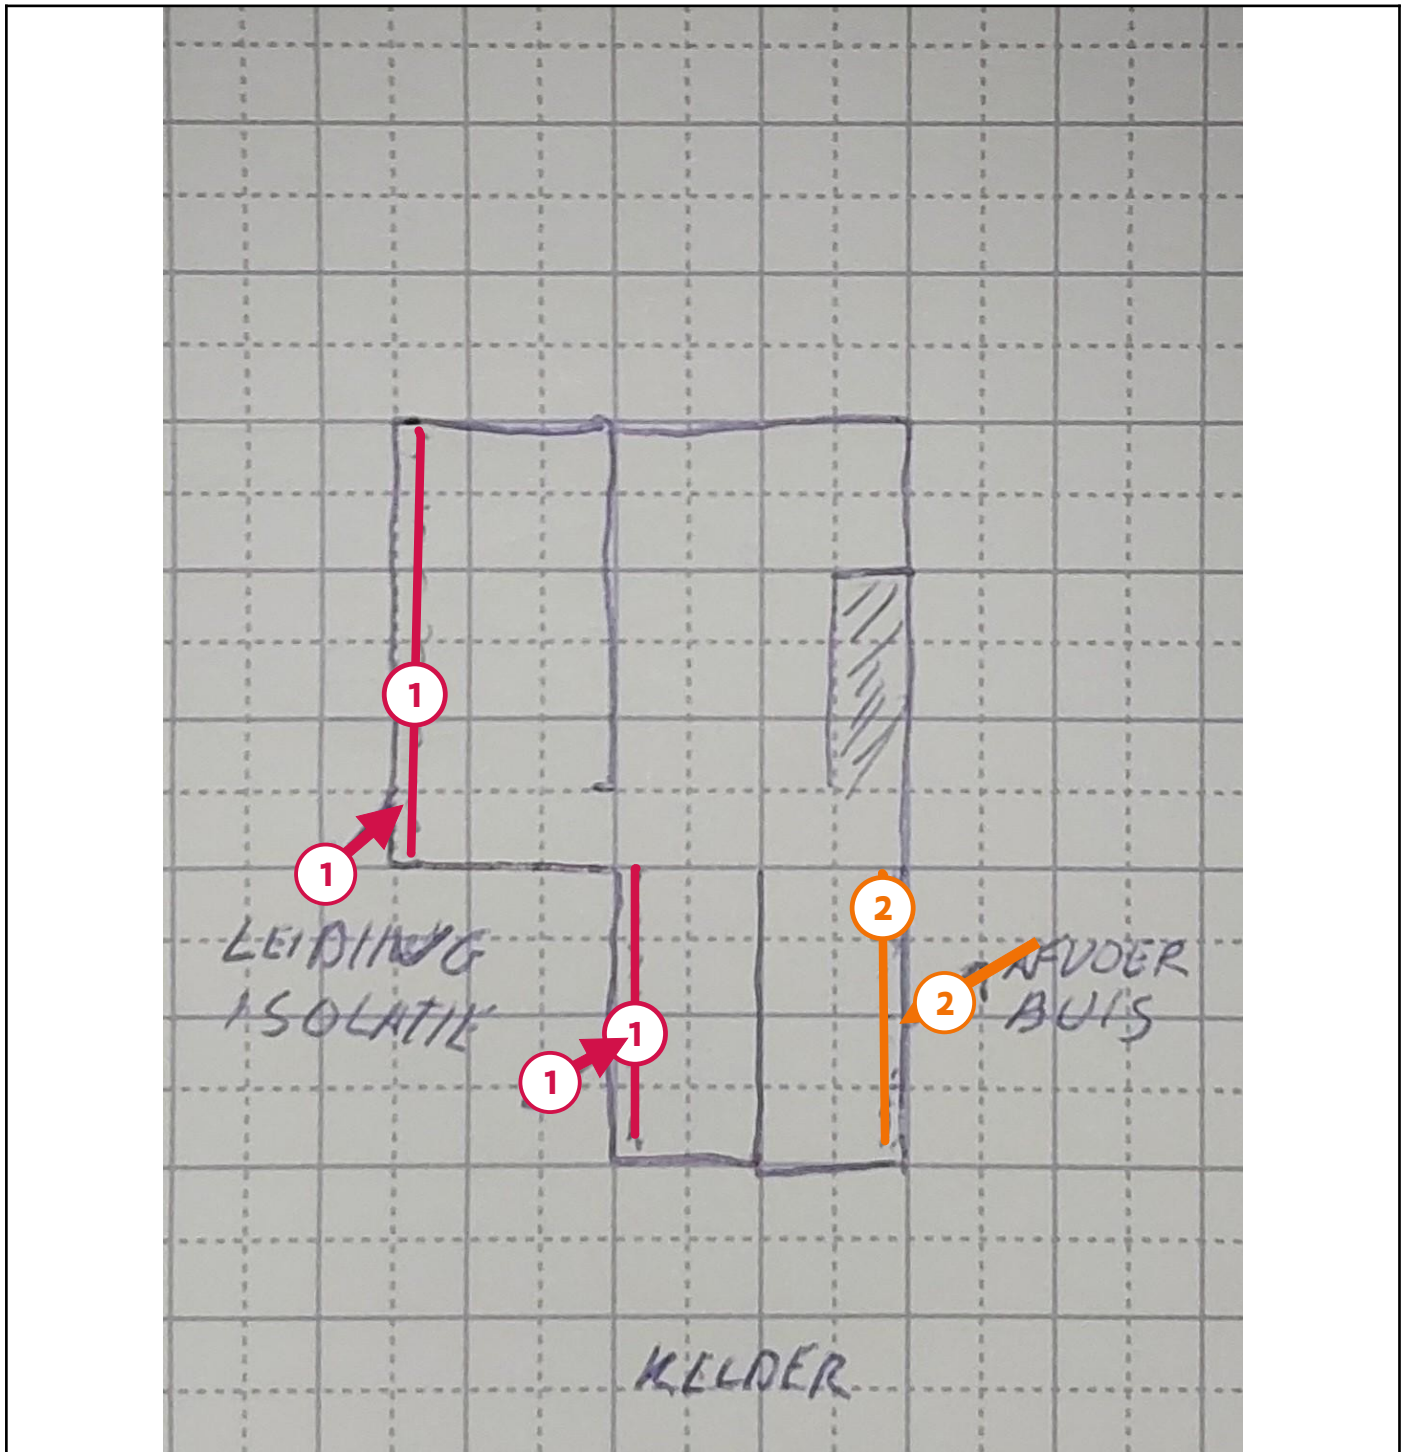
Plan 1.2: Kelder

Beschrijving	Type	Actie
1. Leidingisolatie kelder	Asbestmateriaal	Dringend verwijderen
2. afvoerbuis kelder	Asbestmateriaal	Verwijderen

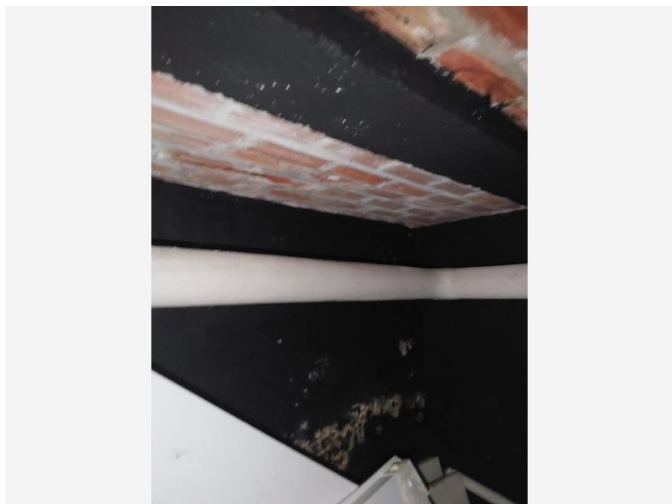
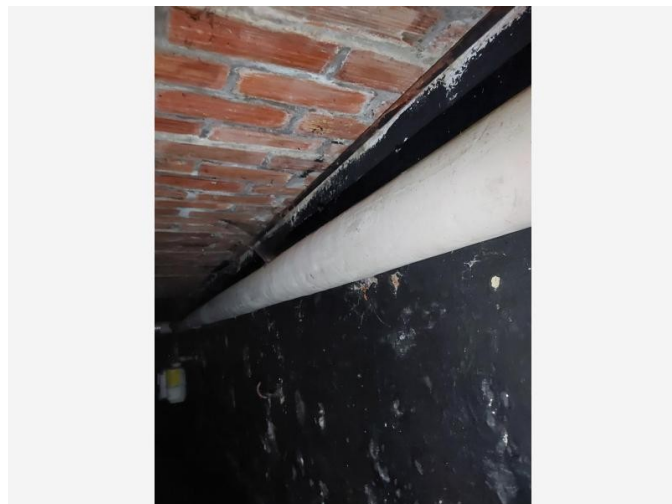
Eindbeoordeling materiaalrisico	Hoog materiaalrisico en/of hoge kans op vezelvrijgave
---------------------------------	---

Gebondenheid	Categorie 2: niet-hechtgebonden met matrix
Asbestsoort (vezeltype)	Crocidoliet aanwezig
Asbestconcentratie	Hoog ($\geq 50\%$)
Afschermingsgraad van het gehele materiaal	Geheel of deels (ook) vrij aan de binnenlucht
Toestand van het materiaal	Matig beschadigd, matig verweerd

Beschrijving	Leidingisolatie kelder
Omgeving	Binnen
Primaire drager	HVAC infrastructuur en uitrusting
Asbestmateriaal	In-situ afwerkingslagen - Thermische isolatie
Bindmiddel van asbestmateriaal	Gips - kalk
Gebondenheid op basis van bindmiddel	Niet-hechtgebonden
Hoeveelheid (lengte - omtrek - dikte - aantal)	<ul style="list-style-type: none">9,00 m - 1,00 cm - 1,00 cm - 1 stuk
Totaal volume	$< 0,001 \text{ m}^3$
Eenvoudig bereikbaar	Ja
Bevestigingswijze	<ul style="list-style-type: none">Verlijmd, ingegoten, versmeerd

Identificatiemethode	Vaststelling zonder monstername Motivatie: Op vraag van de eigenaar-opdrachtgever werd geen monstername uitgevoerd
Destructieve handeling voor identificatie	Nee

Dringend verwijderen

- Verwijder dit asbestmateriaal zo snel mogelijk. Volg de toestand goed op.
- Voer bijkomende staalname(s) uit.

- Hermetische zone (erkend asbestverwijderaar)
Enkel te verwijderen door een erkend asbestverwijderaar.

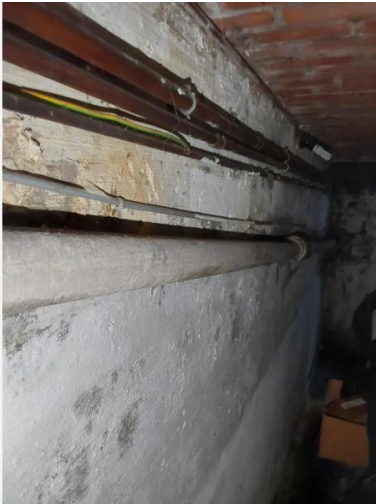
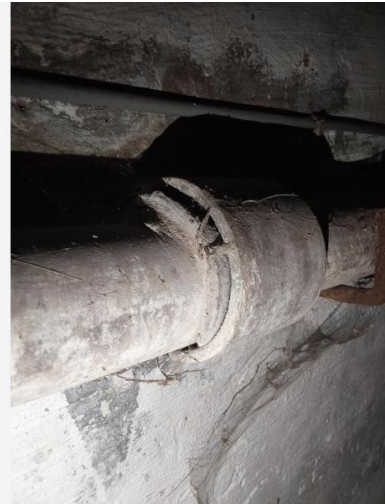
Eindbeoordeling materiaalrisico	Verhoogd materiaalrisico en/of verhoogde kans op vezelvrijgave
---------------------------------	--

Gebondenheid	Categorie 1: hechtgebonden in oorsprong
Asbestsoort (vezeltype)	Crocidoliet aanwezig
Asbestconcentratie	Laag (< 50%)
Afschermingsgraad van het gehele materiaal	Geheel of deels (ook) vrij aan de binnenlucht
Toestand van het materiaal	Licht beschadigd, licht verweerd. Intact materiaal type Pical – asbestboard of categorie III 'gebondenheid'

Beschrijving	afvoerbuis kelder
Omgeving	Binnen
Primaire drager	Infrastructuur hemelwater (opvang en afvoer)
Asbestmateriaal	Buis, koker, leiding, pijp, doorvoer
Bindmiddel van asbestmateriaal	Cement
Gebondenheid op basis van bindmiddel	Hecht
Hoeveelheid (lengte - omtrek - dikte - aantal)	<ul style="list-style-type: none">• 4,00 m - 1,00 cm - 1,00 cm - 1 stuk
Totaal volume	< 0,001 m ³
Eenvoudig bereikbaar	Ja
Bevestigingswijze	<ul style="list-style-type: none">• Geklemd

Verwijderen

- Verwijder dit asbestmateriaal zo snel mogelijk. Volg de toestand goed op.

- Eenvoudige handelingen: mag via doe-het-zelf of door werknemer(s) met opleidingsattest eenvoudige handelingen
EH doe-het-zelf , of opgeleid personeel De buIs kan voorzichtig losgebeiteld worden , extra bevochtigen om stof te voorkomen + dragen van de nodige beschermingsmiddelen (mondmasker ffp3, handschoenen,tyvec)
Bij de gemeente/containerpark afsluitzakken halen om dubbel in te pakken en af te voeren naar het containerpark als hechtgebonden asbestafval.

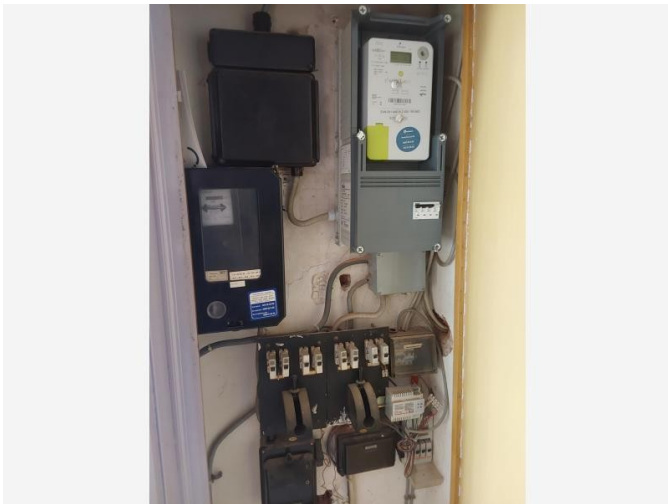
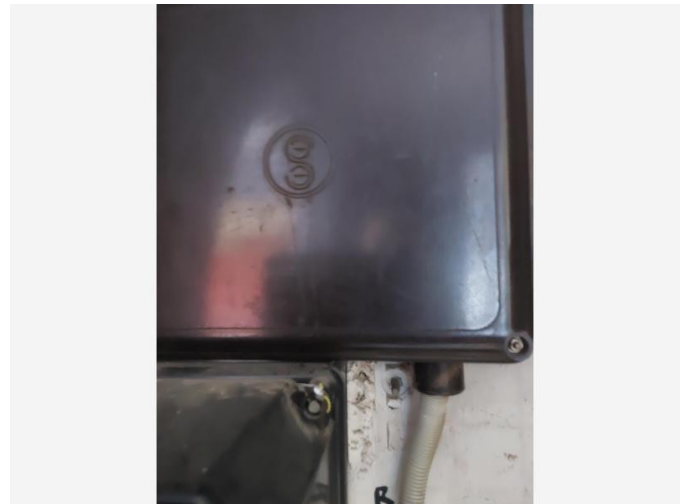
Eindbeoordeling materiaalrisico	Laag materiaalrisico en/of verlaagde kans op vezelvrijgave
---------------------------------	--

Gebondenheid	Categorie 1: hechtgebonden in oorsprong
Asbestsoort (vezeltype)	Crocidoliet aanwezig
Asbestconcentratie	Laag (< 50%)
Afschermingsgraad van het gehele materiaal	Geheel of deels (ook) vrij aan de binnenlucht
Toestand van het materiaal	Onbeschadigd, niet verweerd

Beschrijving	Bakeliet meter
Omgeving	Binnen
Primaire drager	Communicatie en elektrische infrastructuur en uitrusting
Asbestmateriaal	Plaat, paneel, tablet - Type Bakeliet
Bindmiddel van asbestmateriaal	Kunststof of -hars
Gebondenheid op basis van bindmiddel	Hecht
Hoeveelheid (oppervlakte - dikte - aantal)	• 1,00 m ² - 1,00 cm - 1 stuk
Totaal volume	0,01 m ³
Eenvoudig bereikbaar	Ja
Bevestigingswijze	• Geschroefd
Identificatiemethode	Vaststelling zonder monsternamen

Zorgvuldig beheren

- Zorg voor een veilig beheer. Vermijd het beschadigen van het asbestmateriaal. Controleer de toestand jaarlijks op wijzigingen.

- Eenvoudige handelingen: mag via doe-het-zelf of door werknemer(s) met opleidingsattest eenvoudige handelingen
Minimale hoeveelheid. Enkel te verwijderen door persoon met kennis van elektrische installaties

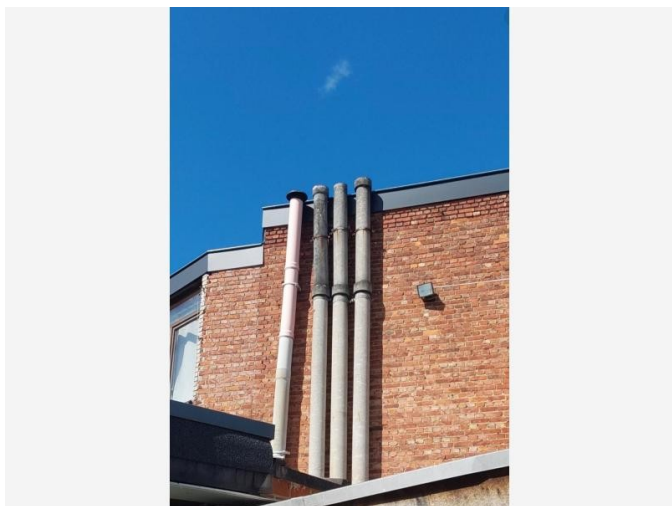
Schouwbuizen behoren tot het perceelnummer naast de woning.

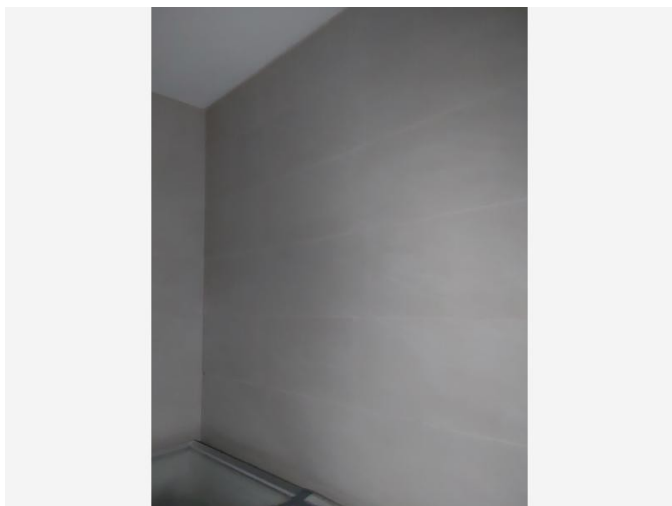
Nieuwe wandtegels, niet asbestverdacht.

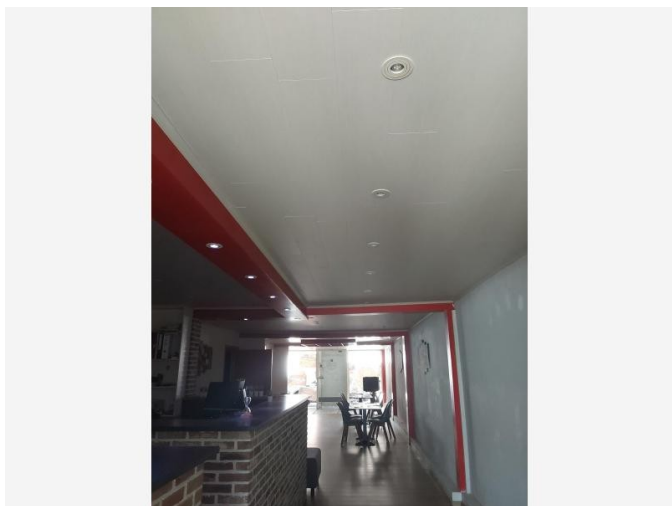
Gelijkvloers plafond volledig met gyproc platen afgewerkt, geen pleisterwerk aanwezig.

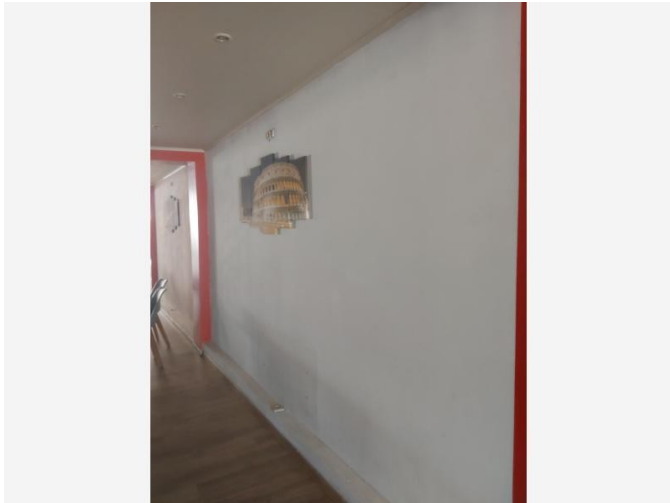
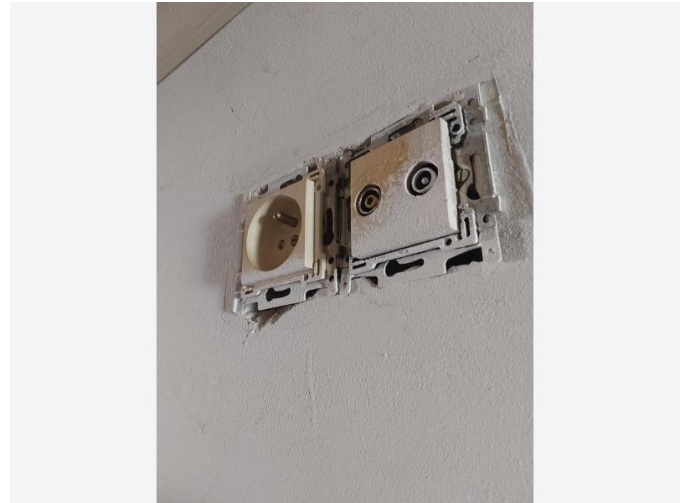
Geen asbest

#	Type	Referentie	Resultaat
7.1	Mengmonster	Mm01	Geen asbest

Beschrijving	Pleister muren
Omgeving	Binnen
Primaire drager	Binnenwand

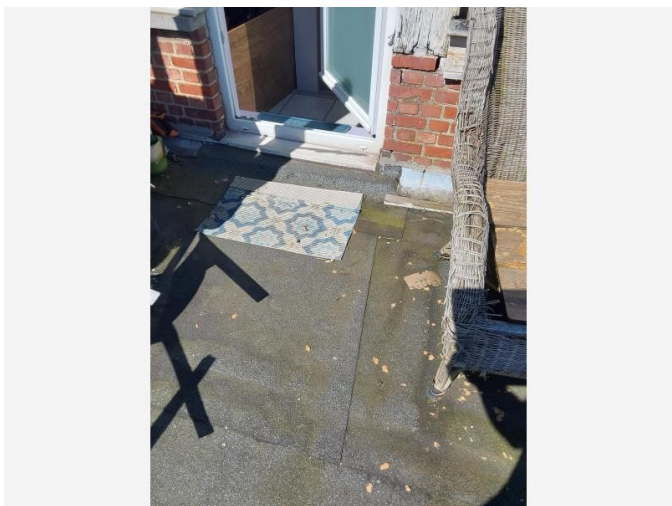
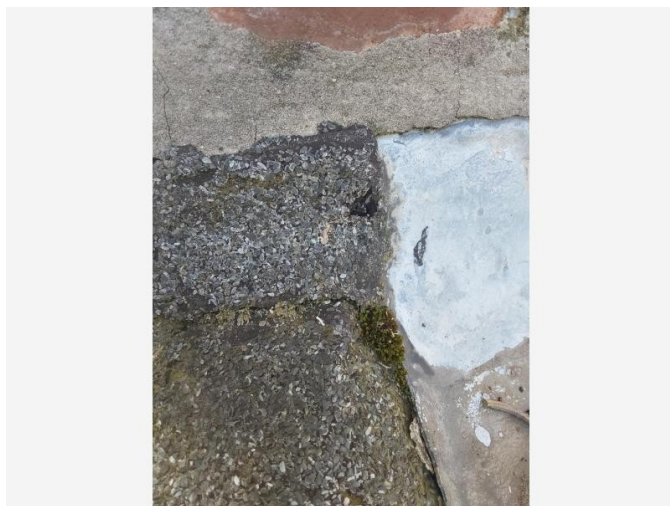
Fiche 8: Roofing plat dak

Geen asbest

#	Type	Referentie	Resultaat
8.1	Puntmonster	Mm02	Geen asbest

Beschrijving	Roofing plat dak
Omgeving	Buiten
Primaire drager	Plat dak
Bindmiddel van materiaal	Bitumen (roofing, teer, asfalt)

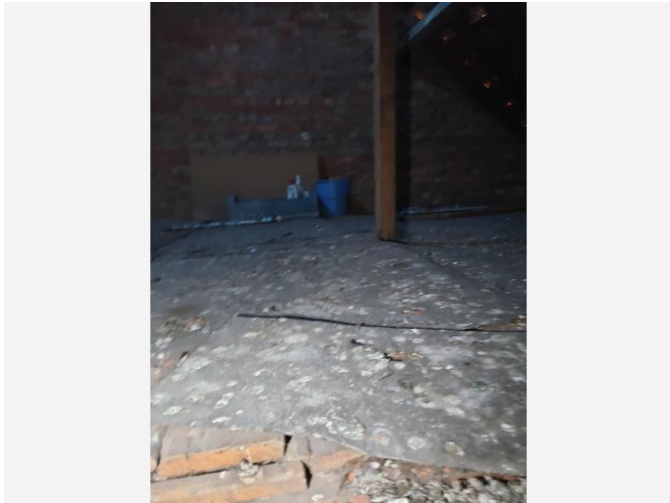
Fiche 9: Vinylvloer zolder

Geen asbest

#	Type	Referentie	Resultaat
9.1	Puntmonster	Mm03	Geen asbest

Beschrijving	Vinylvloer zolder
Omgeving	Binnen
Primaire drager	Vloer
Bindmiddel van materiaal	Karton - papier - viltachtig
