Asbestinventarisatetest

Brusselsesteenweg 119, 2800 Mechelen

Attestnummer : 20240603-000159.000

Uitgegeven op : 03.06.2024

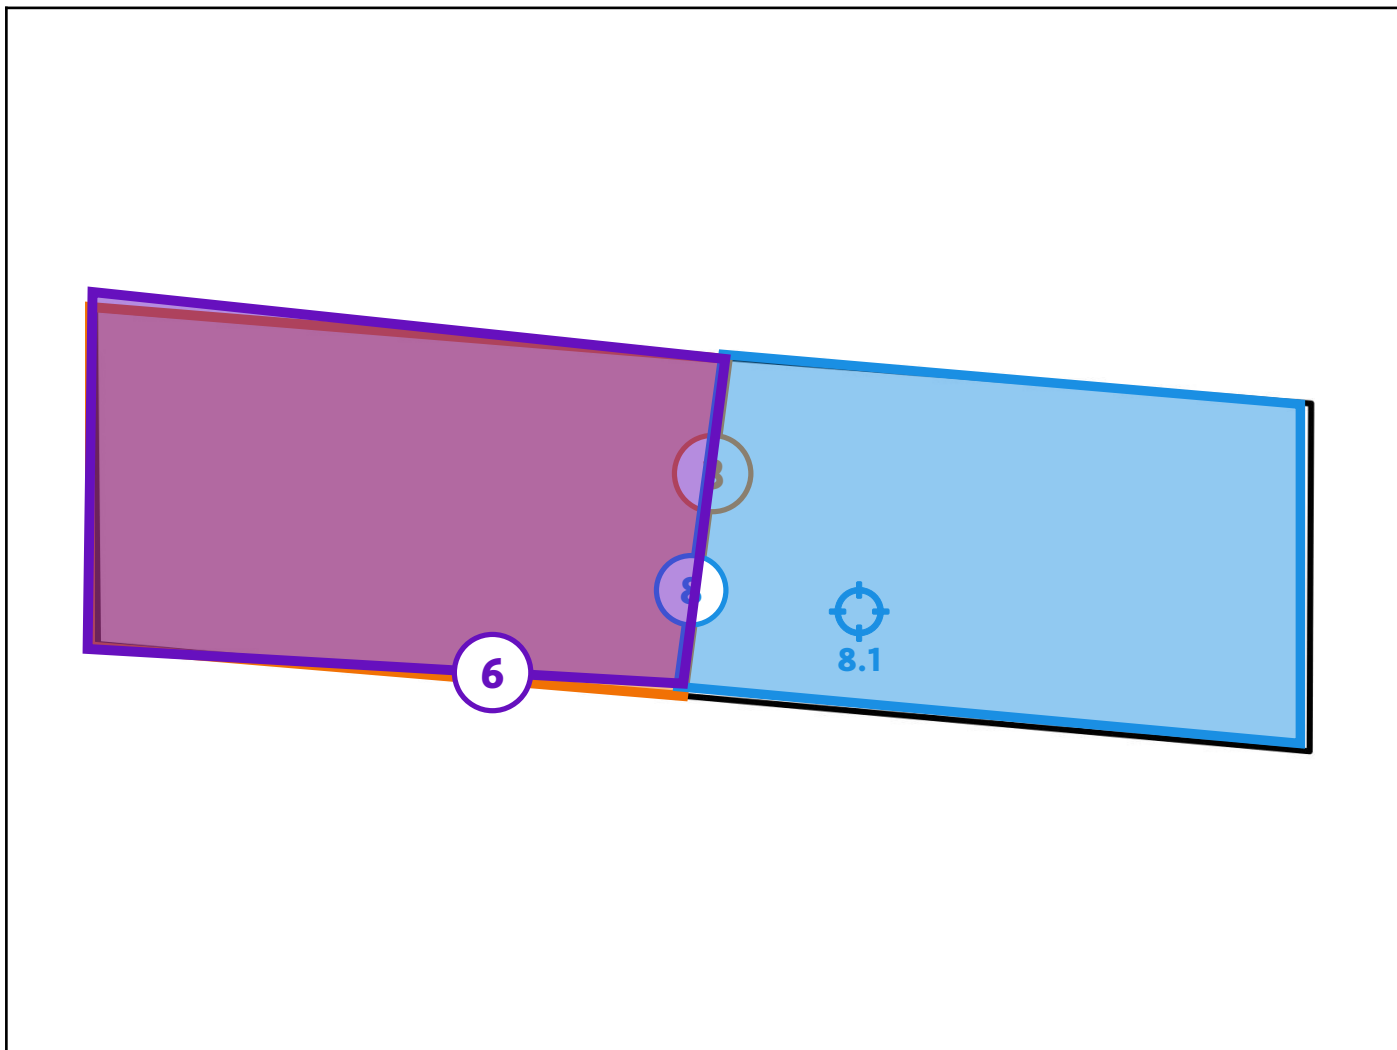
Plan 1.1: Hoofdgebouw plan

Beschrijving	Type	Actie
3. Leien zadeldak	Asbestmateriaal	Verwijderen
6. Onderdak	Advies	-
8. Roofing	Geen asbest	-
8.1 Code: 34979/02	Puntmonster	-

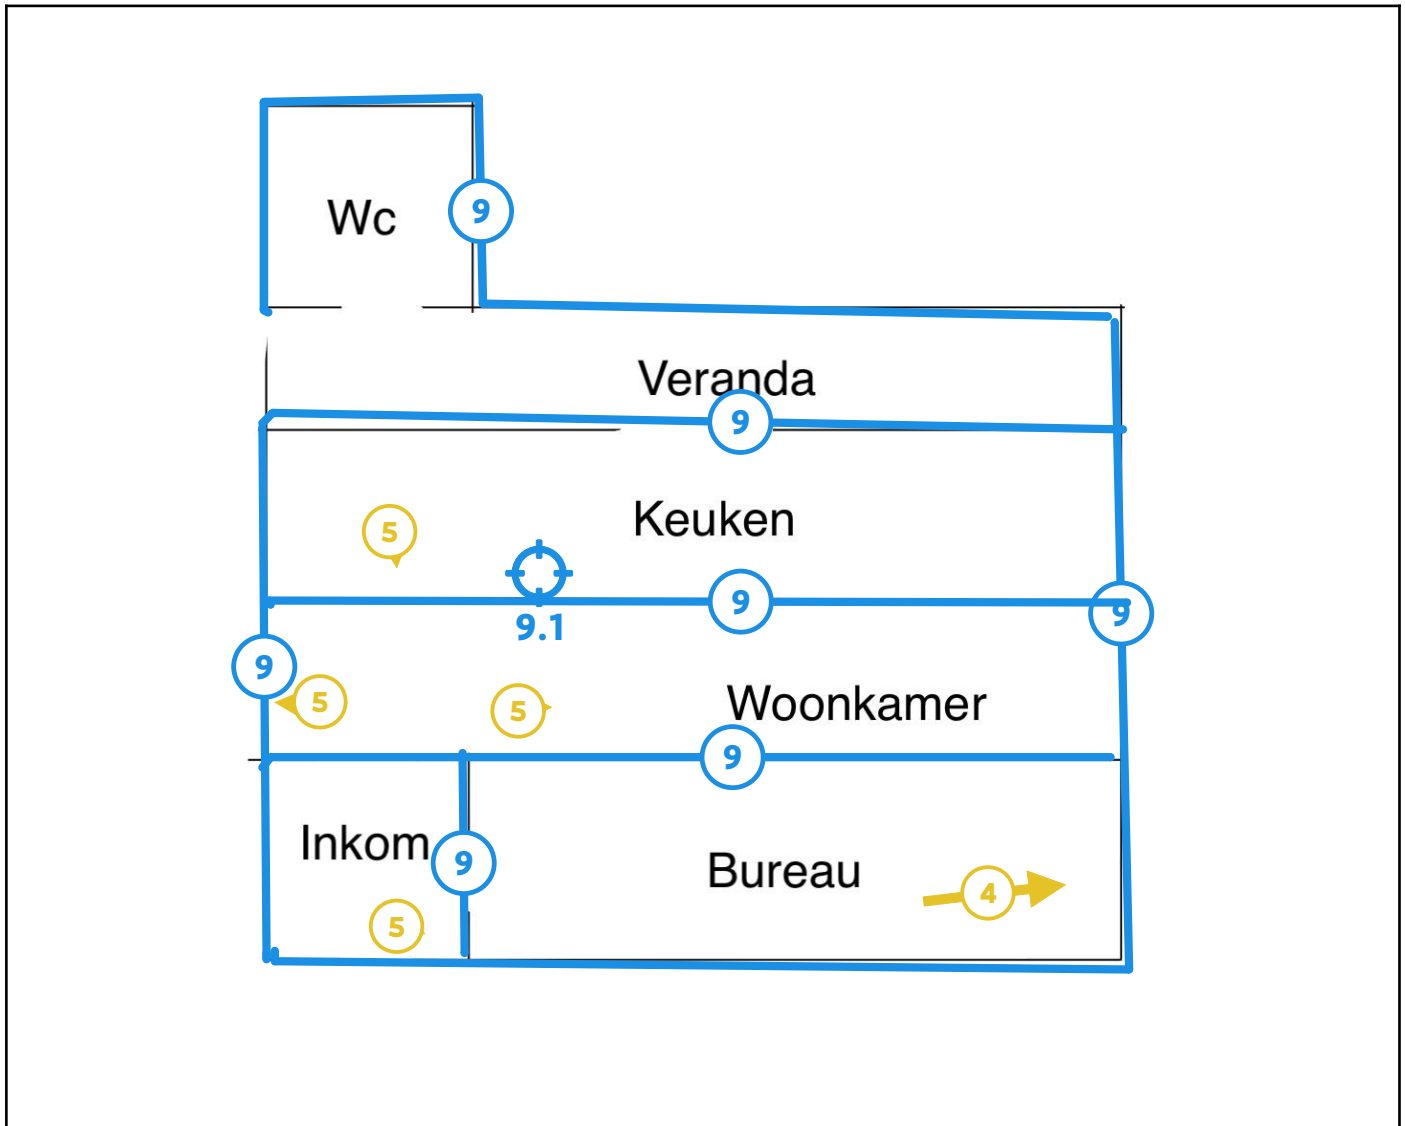
Plan 1.5: gelijksvloer

Beschrijving	Type	Actie
4. Deksteen bureau	Asbestmateriaal	Zorgvuldig beheren
5. Bakeliet	Asbestmateriaal	Zorgvuldig beheren
9. Pleisterwerk muren	Geen asbest	-
9.1 Code: 34979/01	Mengmonster	-

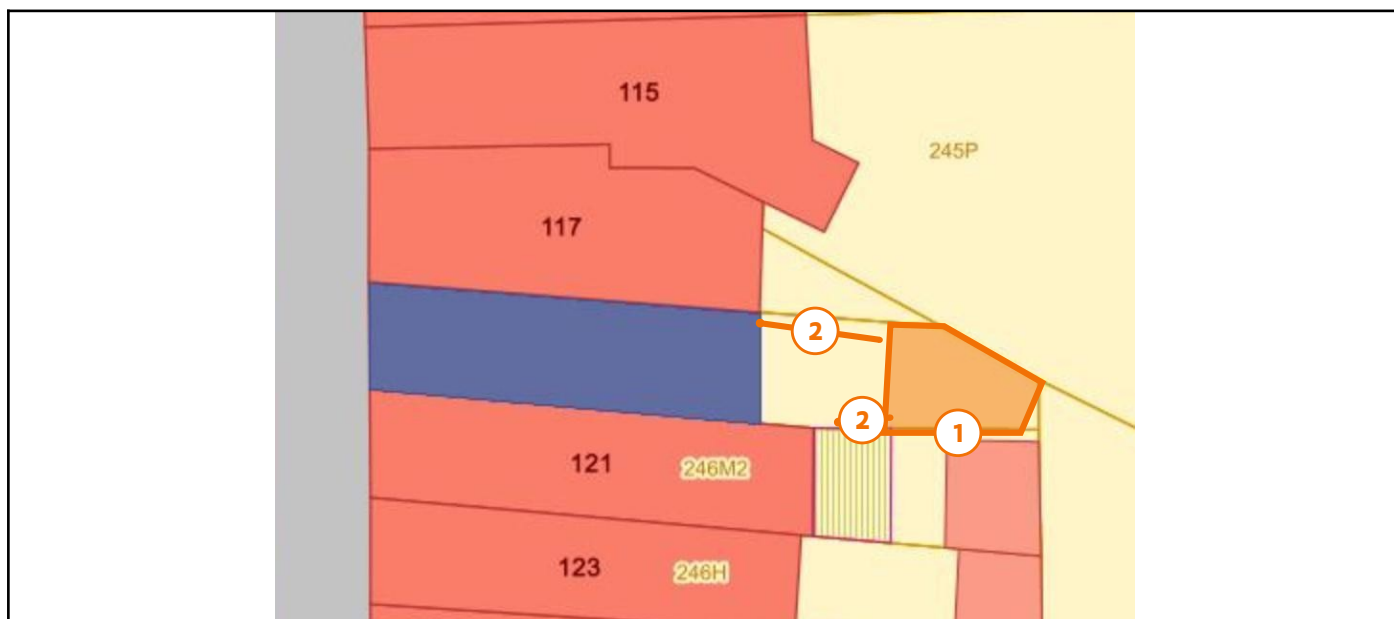
Plan 1.6: Tuinhuis en terras

Beschrijving	Type	Actie
1. Golfplaten tuinhuis	Asbestmateriaal	Verwijderen
2. Deksteen terras	Asbestmateriaal	Verwijderen

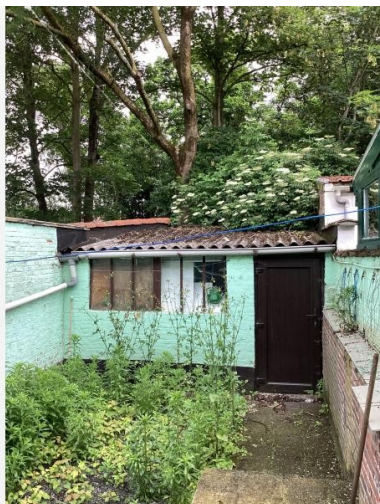
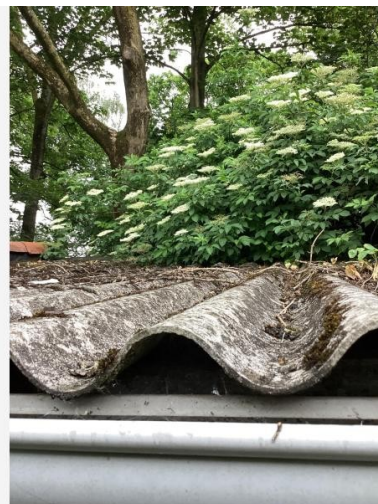
Het asbestmateriaal valt onder de mijlpaal van 2034.

Verwijderen

Eindbeoordeling materiaalrisico	Verhoogd materiaalrisico en/of verhoogde kans op vezelvrijgave
---------------------------------	--

Gebondenheid	Categorie 1: hechtgebonden in oorsprong
Asbestsoort (vezeltype)	Crocidoliet aanwezig
Asbestconcentratie	Laag (< 50%)
Afschermingsgraad van het gehele materiaal	Geheel of deels vrij aan de buitenlucht
Toestand van het materiaal	Matig beschadigd, matig verweerd

Beschrijving	Golfplaten tuinhuis
Omgeving	Buiten
Primaire drager	Schuin dak
Asbestmateriaal	Dak- en gevelbekleding - Golfplaat
Bindmiddel van asbestmateriaal	Cement
Gebondenheid op basis van bindmiddel	Hecht
Hoeveelheid (oppervlakte - aantal)	• 8,00 m ² - 1 stuk
Totale oppervlakte	8,00 m ²
Eenvoudig bereikbaar	Ja
Bevestigingswijze	• Geschroefd
Identificatiemethode	Vaststelling zonder monsternamen

- Zorg voor een veilig beheer. Vermijd het beschadigen van het asbestmateriaal. Controleer de toestand jaarlijks op wijzigingen.

- Eenvoudige handelingen: mag via doe-het-zelf of door werknemer(s) met opleidingsattest eenvoudige handelingen
Weghalen zonder te beschadigen

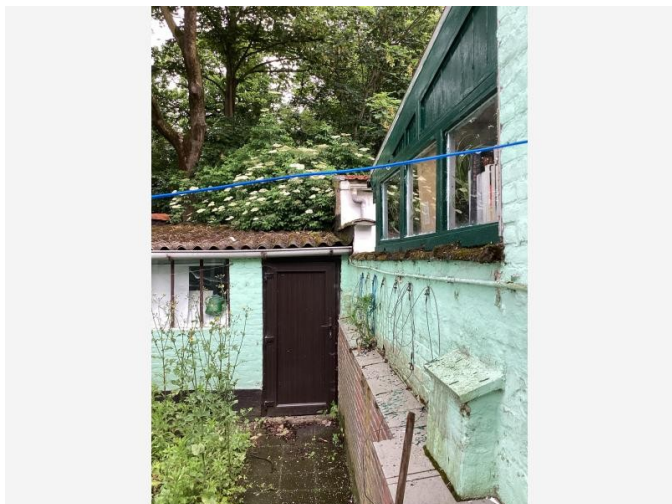
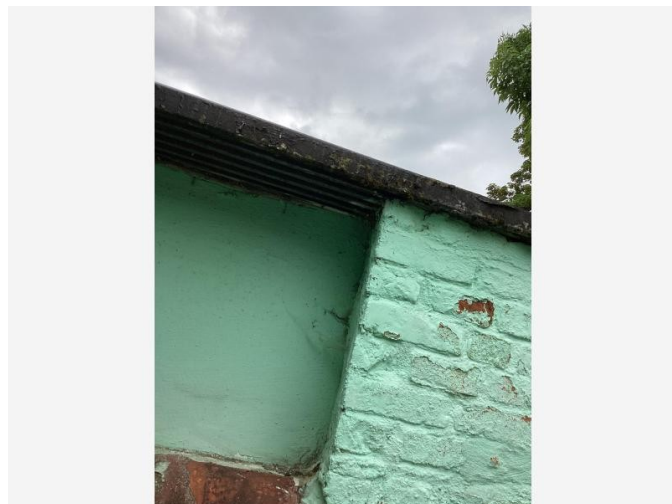
Het asbestmateriaal valt onder de mijlpaal van 2040.

Verwijderen

Eindbeoordeling materiaalrisico	Verhoogd materiaalrisico en/of verhoogde kans op vezelvrijgave
---------------------------------	--

Gebondenheid	Categorie 1: hechtgebonden in oorsprong
Asbestsoort (vezeltype)	Crocidoliet aanwezig
Asbestconcentratie	Laag (< 50%)
Afschermingsgraad van het gehele materiaal	Geheel of deels vrij aan de buitenlucht
Toestand van het materiaal	Matig beschadigd, matig verweerd

Beschrijving	Deksteen terras
Omgeving	Buiten
Primaire drager	Wand buitenschil
Asbestmateriaal	Deksteen, muurkap - Hol
Bindmiddel van asbestmateriaal	Cement
Gebondenheid op basis van bindmiddel	Hecht
Hoeveelheid (oppervlakte - dikte - aantal)	• 3,00 m ² - 2,00 cm - 1 stuk
Totaal volume	0,06 m ³
Eenvoudig bereikbaar	Ja
Bevestigingswijze	• Verlijmd, ingegoten, versmeerd
Identificatiemethode	Vaststelling zonder monsternamen

- Zorg voor een veilig beheer. Vermijd het beschadigen van het asbestmateriaal. Controleer de toestand jaarlijks op wijzigingen.

- Eenvoudige handelingen: mag via doe-het-zelf of door werknemer(s) met opleidingsattest eenvoudige handelingen
Weghalen zonder te beschadigen

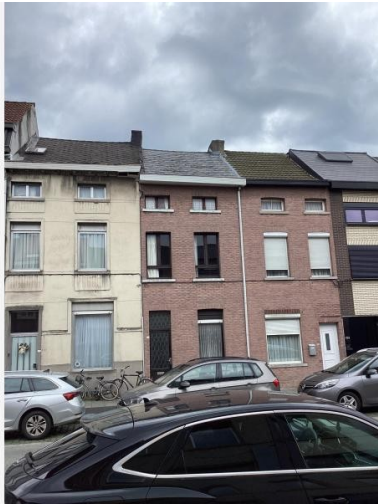
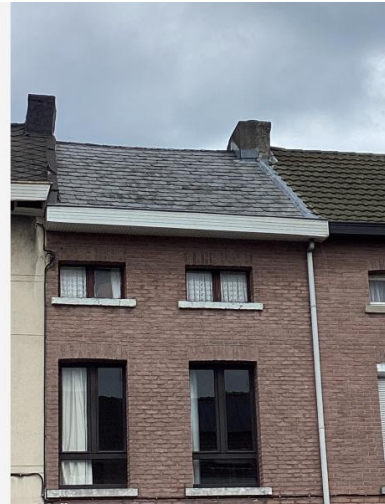
Het asbestmateriaal valt onder de mijlpaal van 2034.

[Verwijderen](#)

Eindbeoordeling materiaalrisico	Verhoogd materiaalrisico en/of verhoogde kans op vezelvrijgave
---------------------------------	--

Gebondenheid	Categorie 1: hechtgebonden in oorsprong
Asbestsoort (vezeltype)	Crocidoliet aanwezig
Asbestconcentratie	Laag (< 50%)
Afschermingsgraad van het gehele materiaal	Geheel of deels vrij aan de buitenlucht
Toestand van het materiaal	Matig beschadigd, matig verweerd

Beschrijving	Leien zadeldak
Omgeving	Buiten
Primaire drager	Schuin dak
Asbestmateriaal	Dak- en gevelbekleding - Lei, shingle
Bindmiddel van asbestmateriaal	Cement
Gebondenheid op basis van bindmiddel	Hecht
Hoeveelheid (oppervlakte - aantal)	• 40,00 m ² - 1 stuk
Totale oppervlakte	40,00 m ²
Eenvoudig bereikbaar	Ja
Bevestigingswijze	• Geklemd
Identificatiemethode	Vaststelling zonder monsternamen

- Zorg voor een veilig beheer. Vermijd het beschadigen van het asbestmateriaal. Controleer de toestand jaarlijks op wijzigingen.

- Eenvoudige handelingen: mag via doe-het-zelf of door werknemer(s) met opleidingsattest eenvoudige handelingen
Weghalen zonder te beschadigen

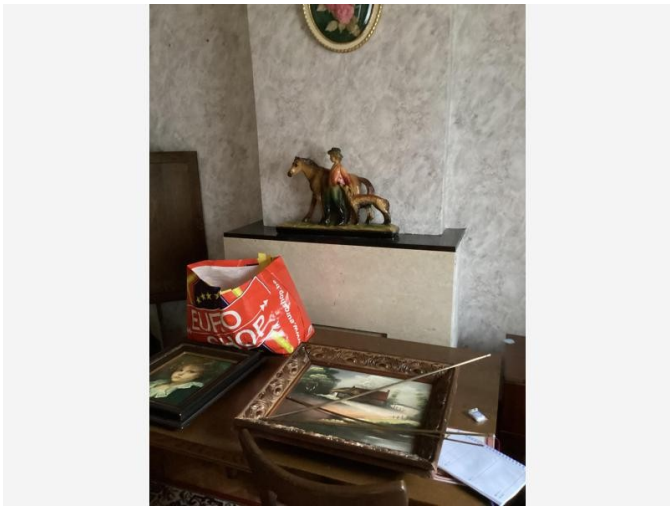
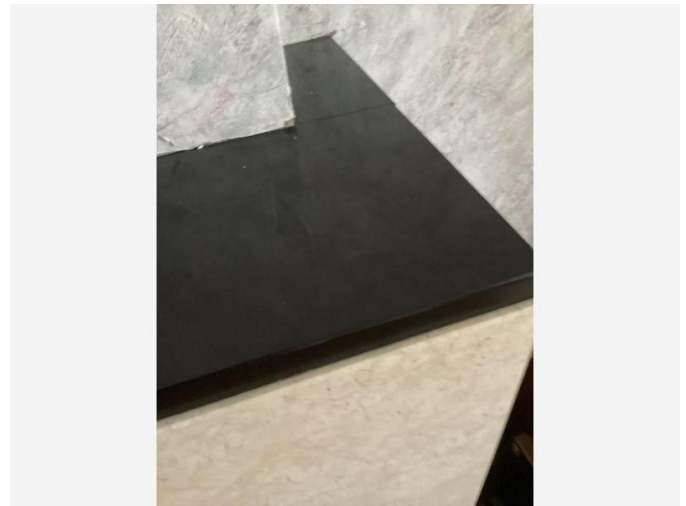
Het asbestmateriaal valt onder de mijlpaal van 2040.

Zorgvuldig beheren

Eindbeoordeling materiaalrisico	Laag materiaalrisico en/of verlaagde kans op vezelvrijgave
---------------------------------	--

Gebondenheid	Categorie 1: hechtgebonden in oorsprong
Asbestsoort (vezeltype)	Alleen chrysotiel
Asbestconcentratie	Laag (< 50%)
Afschermingsgraad van het gehele materiaal	Geheel of deels (ook) vrij aan de binnenlucht
Toestand van het materiaal	Licht beschadigd, licht verweerd. Intact materiaal type Pical – asbestboard of categorie III 'gebondenheid'

Beschrijving	Deksteen bureau
Omgeving	Binnen
Primaire drager	Fundering-draagstructuur (horizontaal, verticaal)
Asbestmateriaal	Dak- en gevelbekleding - Plaat
Bindmiddel van asbestmateriaal	Cement
Gebondenheid op basis van bindmiddel	Hecht
Hoeveelheid (oppervlakte - dikte - aantal)	• 1,00 m ² - 2,00 cm - 1 stuk
Totaal volume	0,02 m ³
Eenvoudig bereikbaar	Ja
Bevestigingswijze	<ul style="list-style-type: none">• Geklemd• Verlijmd, ingegoten, versmeerd

- Zorg voor een veilig beheer. Vermijd het beschadigen van het asbestmateriaal. Controleer de toestand jaarlijks op wijzigingen.

- Eenvoudige handelingen: mag via doe-het-zelf of door werknemer(s) met opleidingsattest eenvoudige handelingen
Weghalen zonder te beschadigen

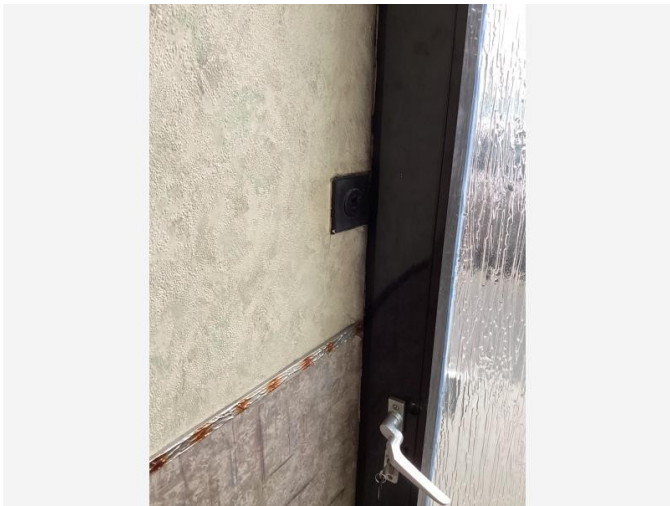
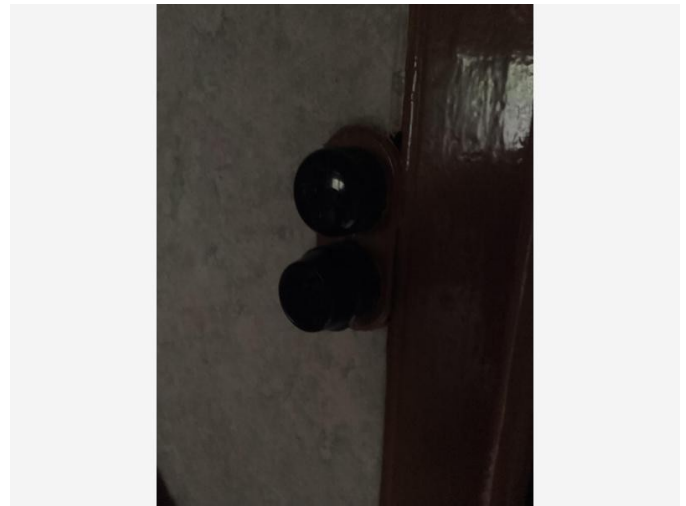
Het asbestmateriaal valt onder de mijlpaal van 2040.

Zorgvuldig beheren

Eindbeoordeling materiaalrisico	Laag materiaalrisico en/of verlaagde kans op vezelvrijgave
---------------------------------	--

Gebondenheid	Categorie 1: hechtgebonden in oorsprong
Asbestsoort (vezeltype)	Alleen chrysotiel
Asbestconcentratie	Laag (< 50%)
Afschermingsgraad van het gehele materiaal	Geheel of deels (ook) vrij aan de binnenlucht
Toestand van het materiaal	Licht beschadigd, licht verweerd. Intact materiaal type Pical – asbestboard of categorie III 'gebondenheid'

Beschrijving	Bakeliet
Omgeving	Binnen
Primaire drager	Communicatie en elektrische infrastructuur en uitrusting
Asbestmateriaal	Plaat, paneel, tablet - Type Bakeliet
Bindmiddel van asbestmateriaal	Kunststof of -hars
Gebondenheid op basis van bindmiddel	Hecht
Hoeveelheid (oppervlakte - dikte - aantal)	• 0,50 m ² - 1,00 cm - 1 stuk
Totaal volume	0,005 m ³
Eenvoudig bereikbaar	Ja
Bevestigingswijze	• Geschroefd
Identificatiemethode	Vaststelling zonder monsternamen

- Zorg voor een veilig beheer. Vermijd het beschadigen van het asbestmateriaal. Controleer de toestand jaarlijks op wijzigingen.

- Eenvoudige handelingen: mag via doe-het-zelf of door werknemer(s) met opleidingsattest eenvoudige handelingen
Weghalen zonder te beschadigen

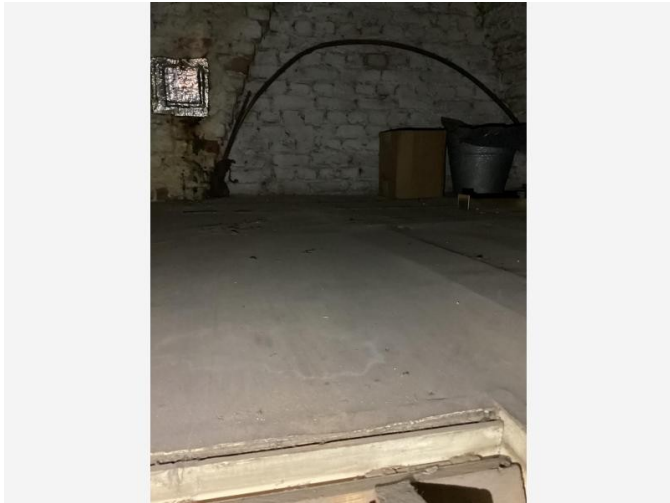
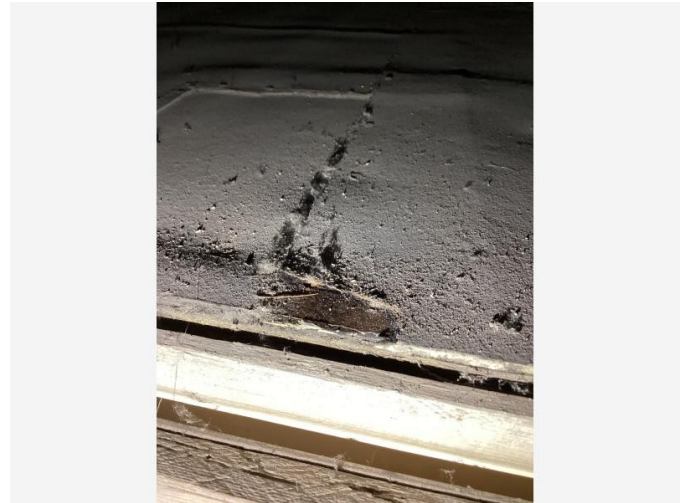
Fiche 7: Vloerzeil zolder

Geen asbest

#	Type	Referentie	Resultaat
7.1	Puntmonster	34979/03	Geen asbest

Beschrijving	Vloerzeil zolder
Omgeving	Binnen
Primaire drager	Vloer
Bindmiddel van materiaal	Karton - papier - viltachtig

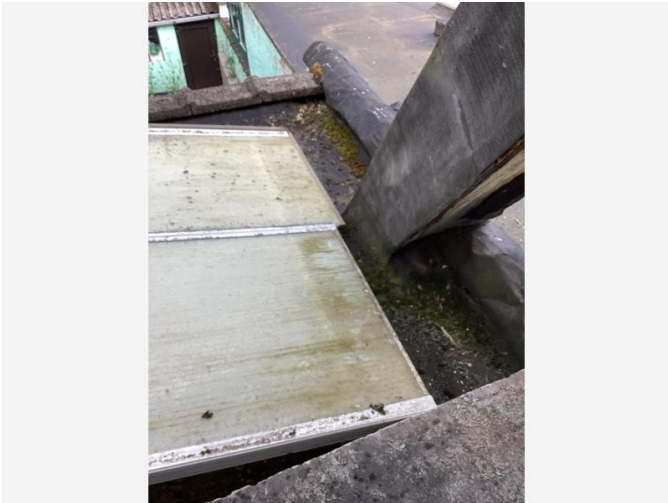
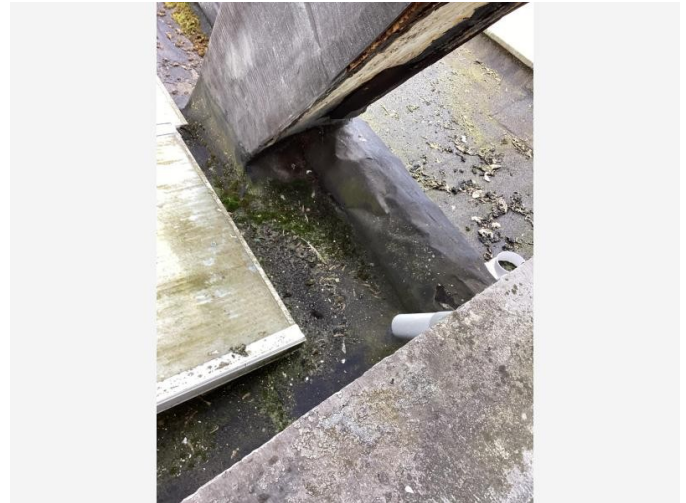
Geen asbest

#	Type	Referentie	Resultaat
8.1	Puntmonster	34979/02	Geen asbest

Beschrijving	Roofing
Omgeving	Buiten
Primaire drager	Plat dak
Bindmiddel van materiaal	Bitumen (roofing, teer, asfalt)

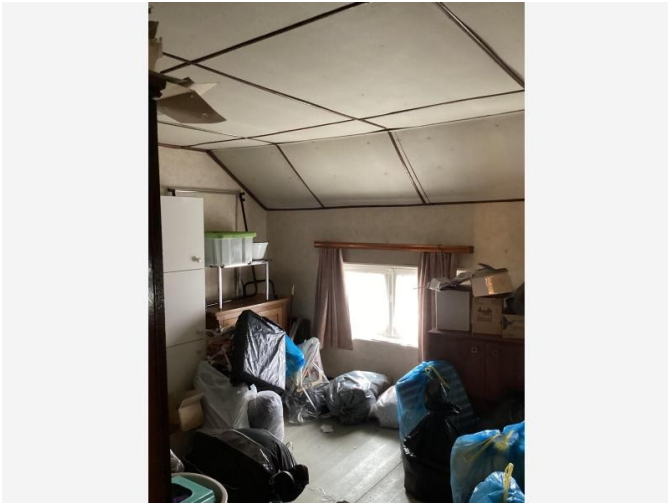
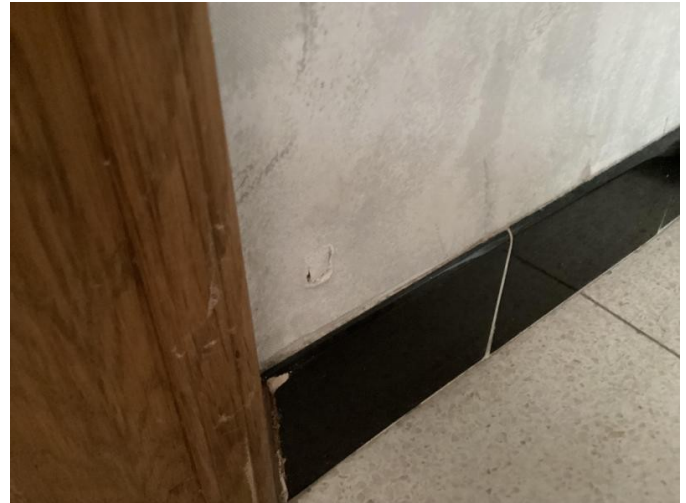
Geen asbest

#	Type	Referentie	Resultaat
9.1	Mengmonster	34979/01	Geen asbest

Beschrijving	Pleisterwerk muren
Omgeving	Binnen
Primaire drager	Binnenwand

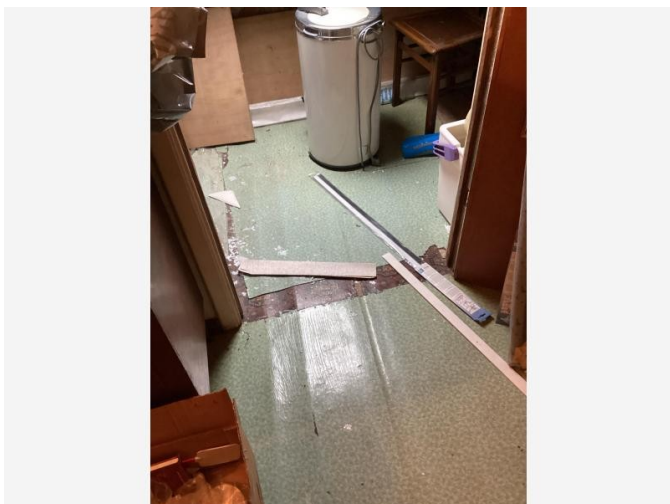
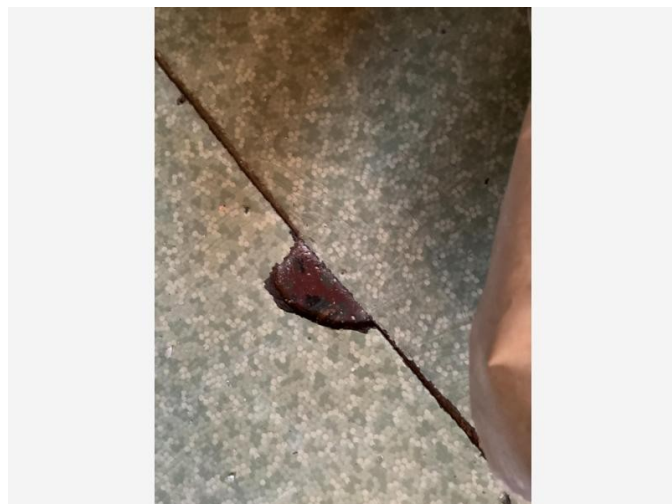
Geen asbest

#	Type	Referentie	Resultaat
10.1	Puntmonster	34979/04	Geen asbest

Beschrijving	Vloerzeil 2de verdiep
Omgeving	Binnen
Primaire drager	Vloer
Bindmiddel van materiaal	Karton - papier - viltachtig
