# Asbestinventarisatetest

Halewijnlaan 57/0303, 2050 Antwerpen

Attestnummer : 20230912-000367.000

Uitgegeven op : 12.09.2023

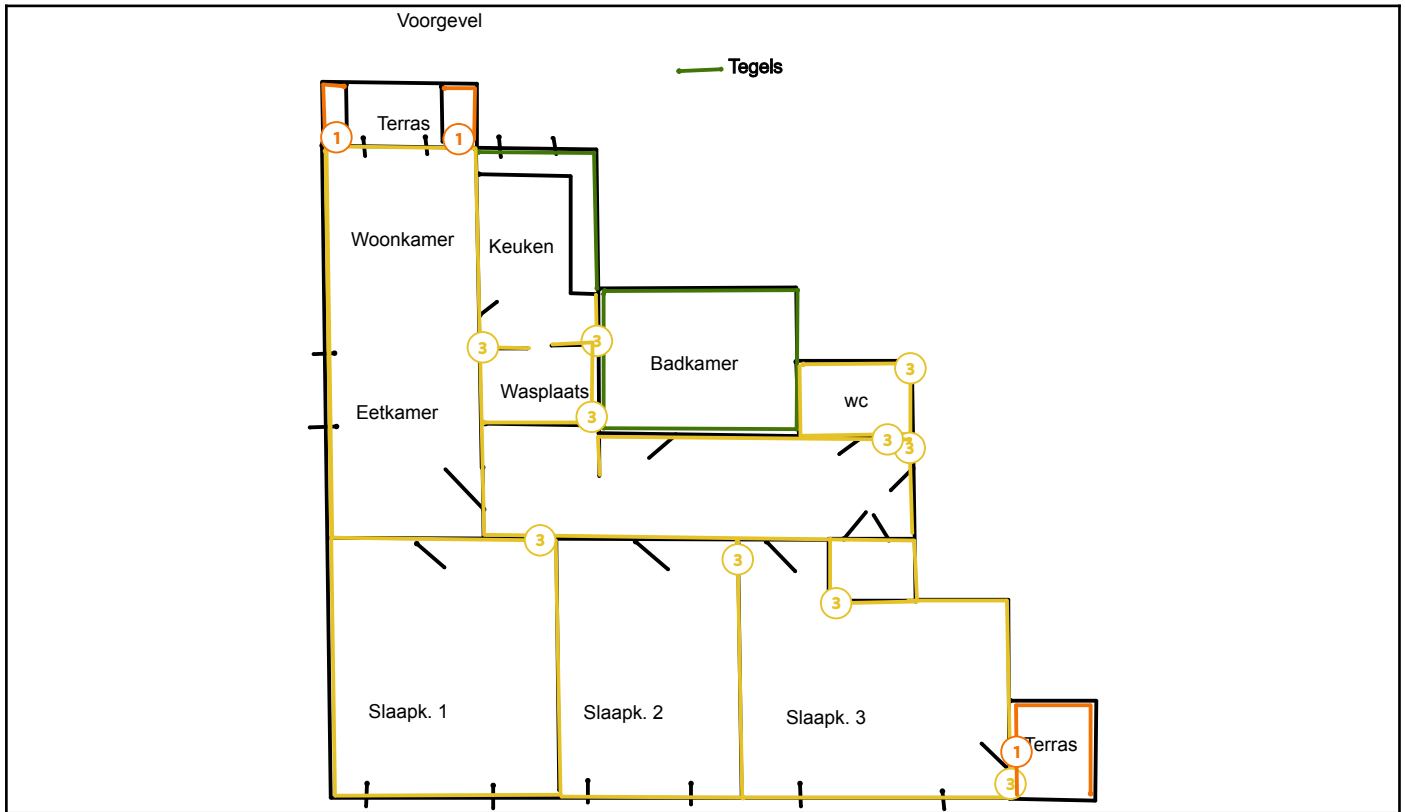
# Plan 1.1: Plan: wanden

Beschrijving	Type	Actie
1. Crepi	Asbestmateriaal	Verwijderen
3. Muurpleister	Asbestmateriaal	Zorgvuldig beheren

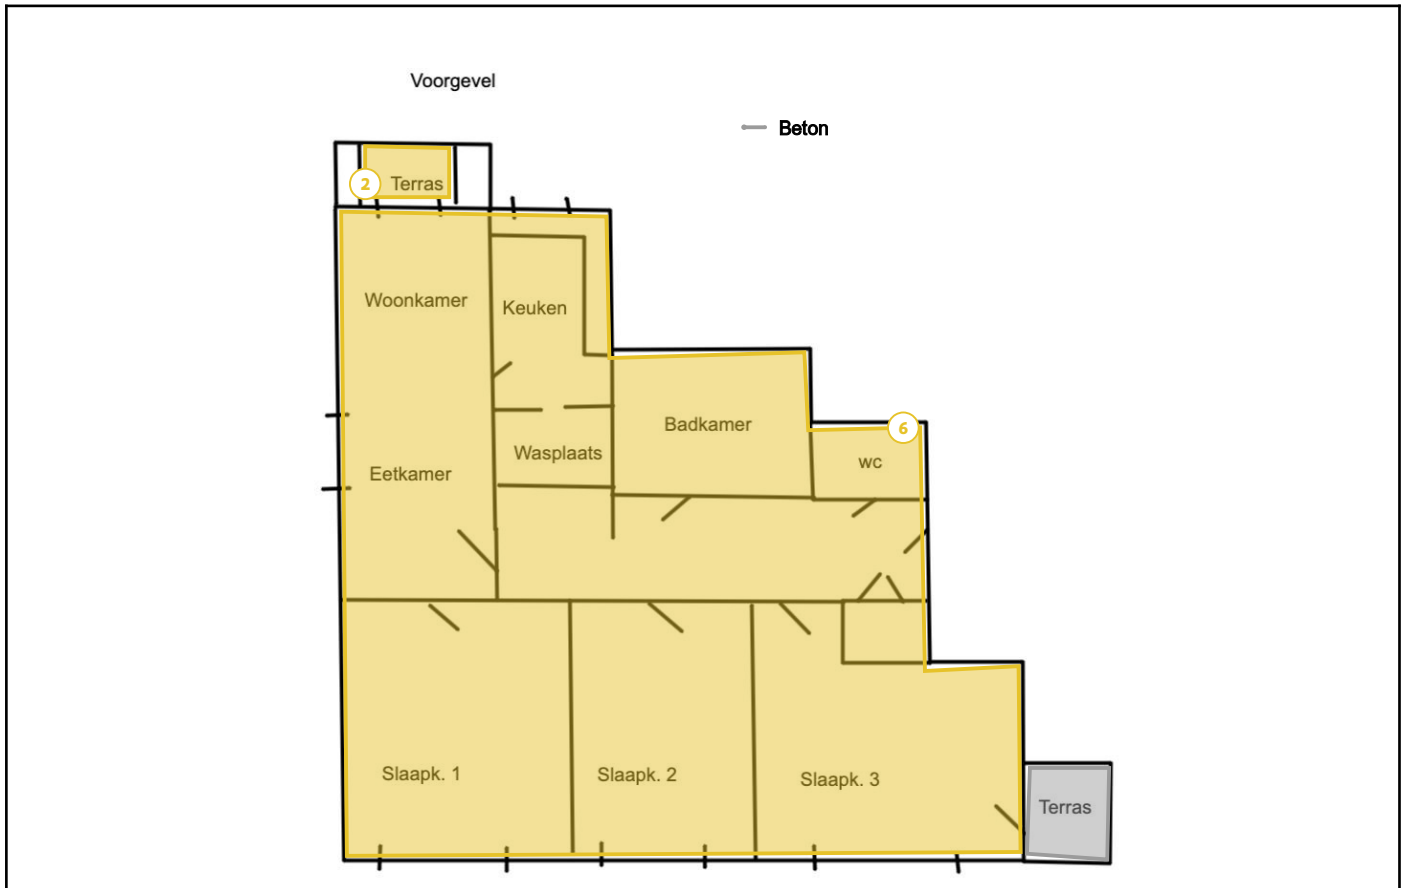
## Plan 1.2: Plan: plafonds

Beschrijving	Type	Actie
2. Glasal paneel aan plafond op terras	Asbestmateriaal	Zorgvuldig beheren
6. Plafondpleister	Asbestmateriaal	Zorgvuldig beheren

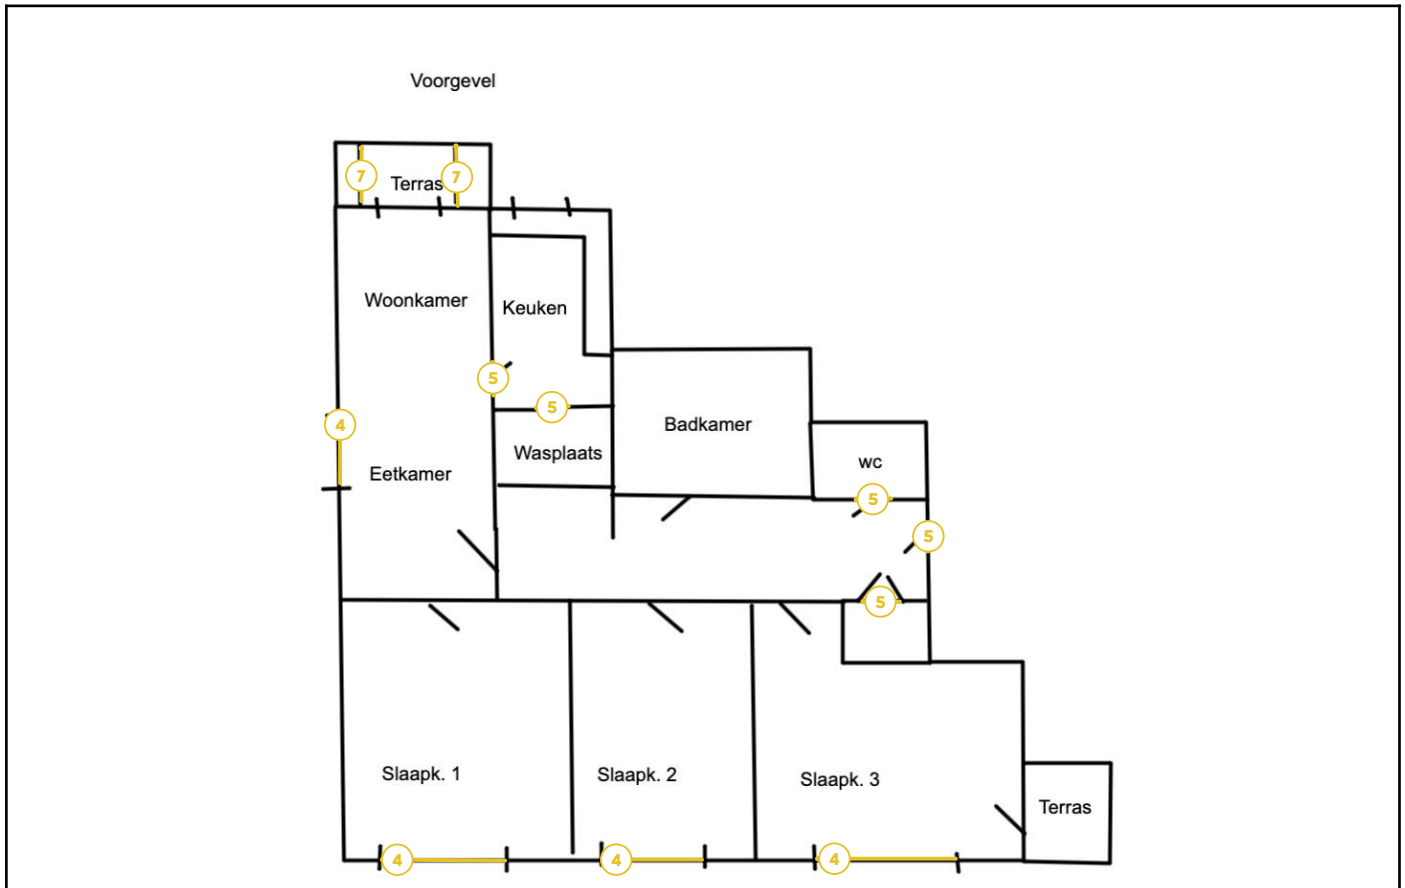
## Plan 1.3: Plan: massal & glasal

Beschrijving	Type	Actie
4. Vensterdorpel	Asbestmateriaal	Zorgvuldig beheren
5. Vloerdorpel	Asbestmateriaal	Zorgvuldig beheren
7. Glasal panelen aan terrasdeuren	Asbestmateriaal	Zorgvuldig beheren

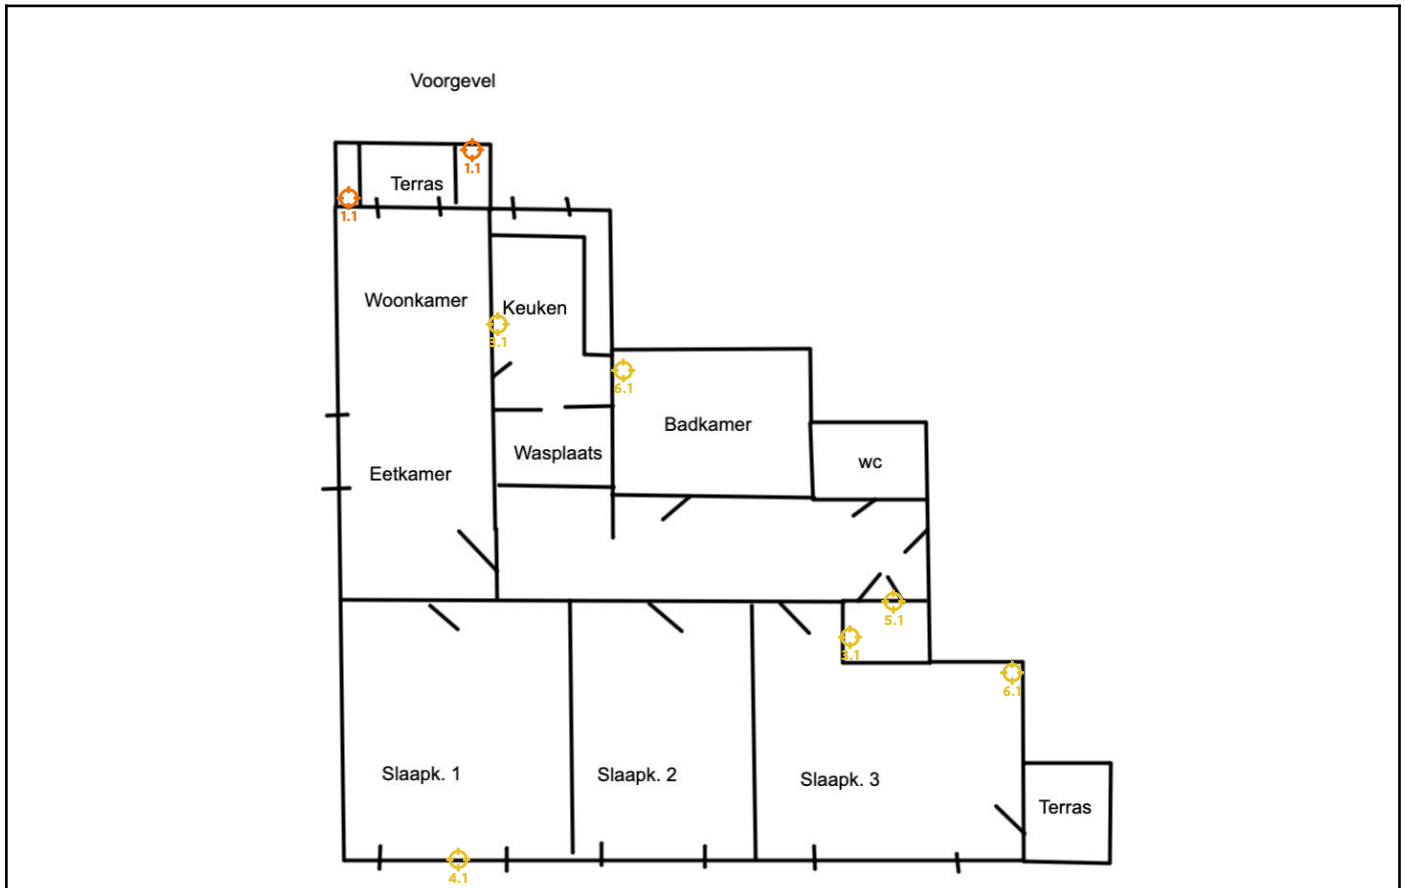
## Plan 1.4: Plan: staalpunten

Beschrijving	Type	Actie
1. Crepi	Asbestmateriaal	Verwijderen
1.1 Code: 4	Mengmonster	-
3. Muurpleister	Asbestmateriaal	Zorgvuldig beheren
3.1 Code: 1	Mengmonster	-
4. Vensterdorpel	Asbestmateriaal	Zorgvuldig beheren
4.1 Code: 5	Puntmonster	-
5. Vloerdorpel	Asbestmateriaal	Zorgvuldig beheren
5.1 Code: 3	Puntmonster	-

6. Plafondpleister	Asbestmateriaal	Zorgvuldig beheren
6.1 Code: 2	Mengmonster	-

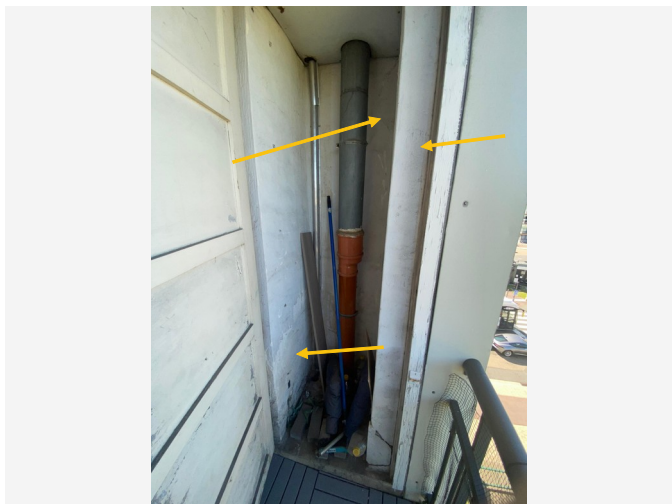
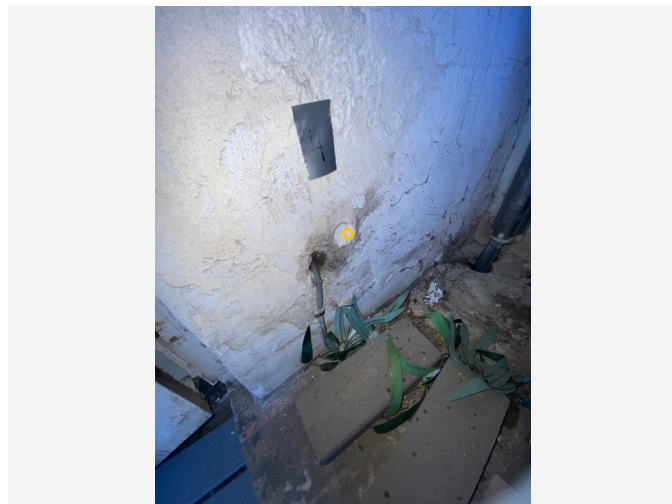
Het asbestmateriaal valt onder de mijlpaal van 2034.

Verwijderen

Eindbeoordeling materiaalrisico	Zeer laag materiaalrisico en/of zeer lage kans op vezelvrijgave
---------------------------------	---

Gebondenheid	Categorie 2: niet-hechtgebonden met matrix
Asbestsoort (vezeltype)	Alleen chrysotiel
Asbestconcentratie	Laag (< 50%)
Afschermingsgraad van het gehele materiaal	Geheel of deels vrij aan de buitenlucht
Toestand van het materiaal	Onbeschadigd, niet verweerd

#	Type	Referentie	Resultaat
1.1	Mengmonster	4	Chrysotiel

Beschrijving	Crepi
Omgeving	Buiten
Primaire drager	Wand buitenschil
Asbestmateriaal	In-situ afwerkingslagen - Crepi
Bindmiddel van asbestmateriaal	Gips - kalk
Gebondenheid op basis van bindmiddel	Niet-hechtgebonden
Hoeveelheid (oppervlakte - dikte - aantal)	• 22,00 m <sup>2</sup> - 1,00 cm - 1 stuk
Totaal volume	0,22 m <sup>3</sup>

- Zorg voor een veilig beheer. Vermijd het beschadigen van het asbestmateriaal. Controleer de toestand jaarlijks op wijzigingen.

- Hermetische zone (erkend asbestverwijderaar)  
Crepi wordt verwijderd tot op de draagmuur/plafond, dit is een losgebonden toepassing en dient verwijderd te worden in hermetische zone.

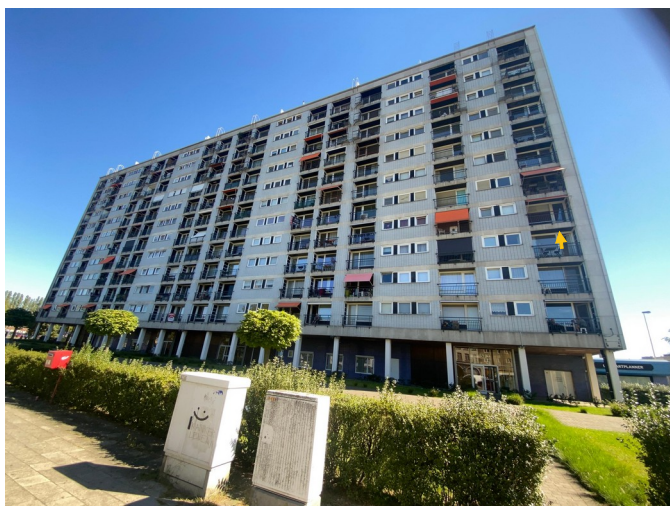
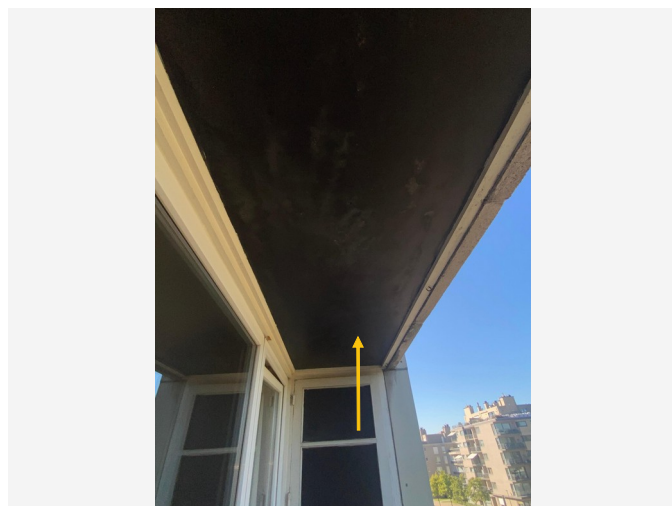
Het asbestmateriaal valt onder de mijlpaal van 2040.

Zorgvuldig beheren

Eindbeoordeling materiaalrisico	Laag materiaalrisico en/of verlaagde kans op vezelvrijgave
---------------------------------	--

Gebondenheid	Categorie 1: hechtgebonden in oorsprong
Asbestsoort (vezeltype)	Crocidoliet aanwezig
Asbestconcentratie	Laag (< 50%)
Afschermingsgraad van het gehele materiaal	Geheel of deels vrij aan de buitenlucht
Toestand van het materiaal	Onbeschadigd, niet verweerd

Beschrijving	Glasal paneel aan plafond op terras
Omgeving	Buiten
Primaire drager	Plafond
Asbestmateriaal	Plaat, paneel, tablet - Geëmailleerd, type Glasal
Bindmiddel van asbestmateriaal	Cement
Gebondenheid op basis van bindmiddel	Hecht
Hoeveelheid (oppervlakte - dikte - aantal)	• 3,00 m <sup>2</sup> - 1,00 cm - 1 stuk
Totaal volume	0,03 m <sup>3</sup>
Eenvoudig bereikbaar	Ja
Bevestigingswijze	• Geklemd
Identificatiemethode	Vaststelling zonder monsternamen

<b>Destructieve handeling voor identificatie</b>	Nee
<b>Opmerking</b>	Het gaat om dezelfde glasal panelen die men ook kan terugvinden aan de terrasdeuren.

- Zorg voor een veilig beheer. Vermijd het beschadigen van het asbestmateriaal. Controleer de toestand jaarlijks op wijzigingen.

- Eenvoudige handelingen: mag via doe-het-zelf of door werknemer(s) met opleidingsattest eenvoudige handelingen  
Indien mogelijk de ondervloer afdekken met folie. De platen kunnen voorzichtig verwijderd worden, maar eerst extra bevochtigen om stof te voorkomen + dragen van de nodige beschermingsmiddelen (mondmasker ffp3, handschoenen, tyvec ). Bij de gemeente/containerpark afsluitzakken halen om dubbel in te pakken en af te voeren naar het containerpark.

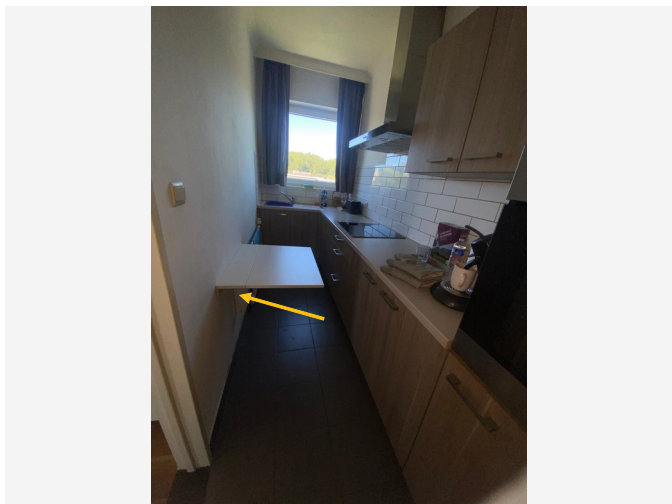
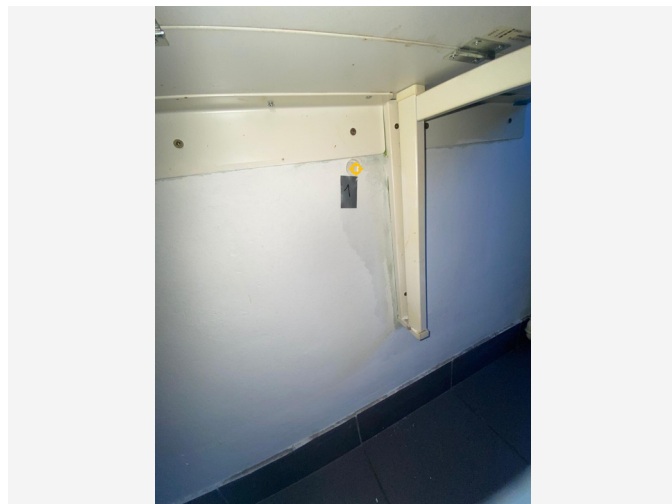
Het asbestmateriaal valt onder de mijlpaal van 2040.

Zorgvuldig beheren

Eindbeoordeling materiaalrisico	Laag materiaalrisico en/of verlaagde kans op vezelvrijgave
---------------------------------	--

Gebondenheid	Categorie 2: niet-hechtgebonden met matrix
Asbestsoort (vezeltype)	Alleen chrysotiel
Asbestconcentratie	Laag (< 50%)
Afschermingsgraad van het gehele materiaal	Geheel of deels (ook) vrij aan de binnenlucht
Toestand van het materiaal	Onbeschadigd, niet verweerd

#	Type	Referentie	Resultaat
3.1	Mengmonster	1	Chrysotiel

Beschrijving	Muurpleister
Omgeving	Binnen
Primaire drager	Wand buitenschil
Asbestmateriaal	In-situ afwerkingslagen - Pleisterwerk (wand, plafond, ...)
Bindmiddel van asbestmateriaal	Gips - kalk
Gebondenheid op basis van bindmiddel	Niet-hechtgebonden
Hoeveelheid (oppervlakte - dikte - aantal)	• 180,00 m <sup>2</sup> - 1,00 cm - 1 stuk
Totaal volume	1,80 m <sup>3</sup>

- Zorg voor een veilig beheer. Vermijd het beschadigen van het asbestmateriaal. Controleer de toestand jaarlijks op wijzigingen.

- Hermetische zone (erkend asbestverwijderaar)  
Pleisterwerk wordt verwijderd tot op de draagmuur/plafond, dit is een losgebonden toepassing en dient verwijderd te worden in hermetische zone.

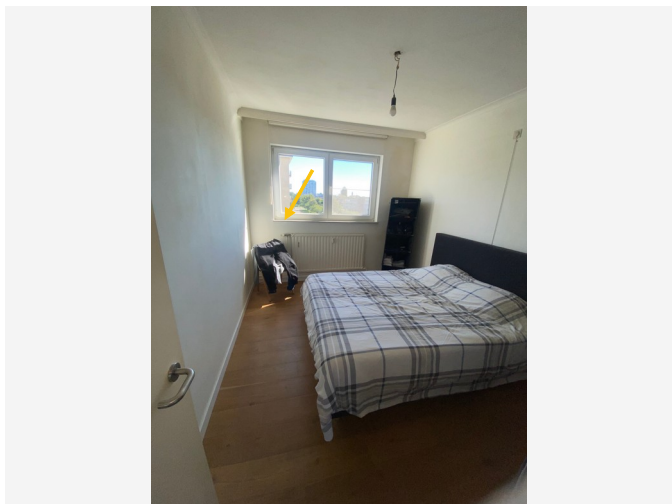
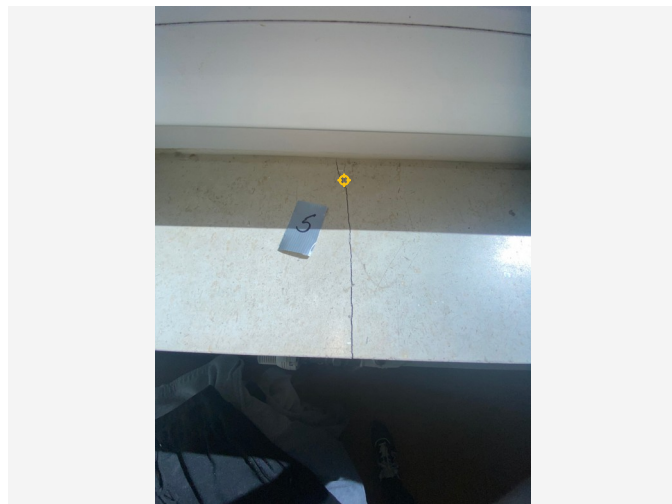
Het asbestmateriaal valt onder de mijlpaal van 2040.

Zorgvuldig beheren

Eindbeoordeling materiaalrisico	Zeer laag materiaalrisico en/of zeer lage kans op vezelvrijgave
---------------------------------	---

Gebondenheid	Categorie 1: hechtgebonden in oorsprong
Asbestsoort (vezeltype)	Alleen chrysotiel
Asbestconcentratie	Laag (< 50%)
Afschermingsgraad van het gehele materiaal	Geheel of deels (ook) vrij aan de binnenlucht
Toestand van het materiaal	Onbeschadigd, niet verweerd

#	Type	Referentie	Resultaat
4.1	Puntmonster	5	Chrysotiel

Beschrijving	Vensterdorpel
Omgeving	Binnen
Primaire drager	Wandopening verticaal (raam, deur, ...)
Asbestmateriaal	Plaat, paneel, tablet - Type Massal
Bindmiddel van asbestmateriaal	Cement
Gebondenheid op basis van bindmiddel	Hecht
Hoeveelheid (oppervlakte - dikte - aantal)	• 0,17 m <sup>2</sup> - 7,00 cm - 1 stuk
Totaal volume	0,012 m <sup>3</sup>

- Zorg voor een veilig beheer. Vermijd het beschadigen van het asbestmateriaal. Controleer de toestand jaarlijks op wijzigingen.

- Eenvoudige handelingen: mag via doe-het-zelf of door werknemer(s) met opleidingsattest eenvoudige handelingen  
De dorpels kunnen voorzichtig losgebeiteld worden, maar eerst extra bevochtigen om stof te voorkomen + dragen van de nodige beschermingsmiddelen (mondmasker ffp3, handschoenen, tyvec). Nadien verpakken in plastic folie en afvoeren naar het containerpark als hechtgebonden asbestafval.

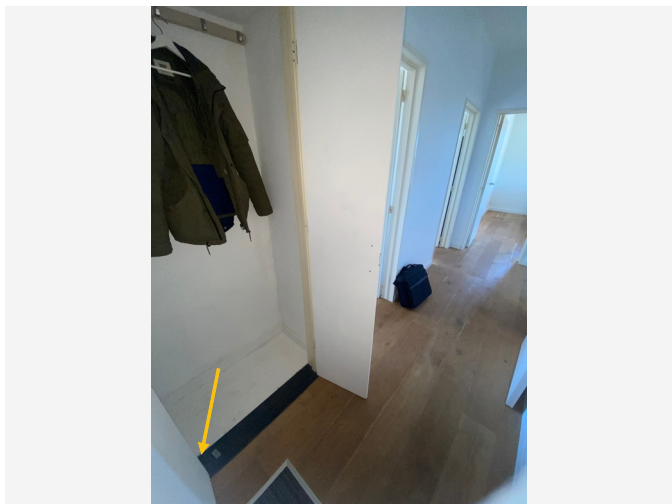
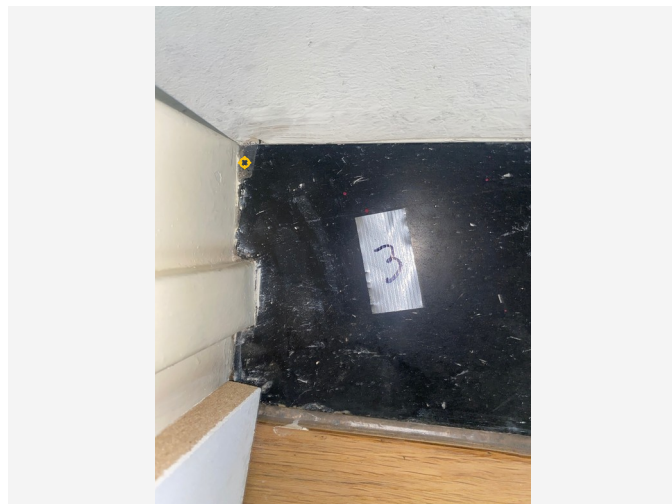
Het asbestmateriaal valt onder de mijlpaal van 2040.

Zorgvuldig beheren

Eindbeoordeling materiaalrisico	Zeer laag materiaalrisico en/of zeer lage kans op vezelvrijgave
---------------------------------	---

Gebondenheid	Categorie 1: hechtgebonden in oorsprong
Asbestsoort (vezeltype)	Alleen chrysotiel
Asbestconcentratie	Laag (< 50%)
Afschermingsgraad van het gehele materiaal	Geheel of deels (ook) vrij aan de binnenlucht
Toestand van het materiaal	Onbeschadigd, niet verweerd

#	Type	Referentie	Resultaat
5.1	Puntmonster	3	Chrysotiel

Beschrijving	Vloerdorpel
Omgeving	Binnen
Primaire drager	Vloer
Asbestmateriaal	Plaat, paneel, tablet - Type Massal
Bindmiddel van asbestmateriaal	Cement
Gebondenheid op basis van bindmiddel	Hecht
Hoeveelheid (oppervlakte - dikte - aantal)	• 0,13 m <sup>2</sup> - 3,00 cm - 5 stuks
Totaal volume	0,02 m <sup>3</sup>

- Zorg voor een veilig beheer. Vermijd het beschadigen van het asbestmateriaal. Controleer de toestand jaarlijks op wijzigingen.

- Eenvoudige handelingen: mag via doe-het-zelf of door werknemer(s) met opleidingsattest eenvoudige handelingen  
De dorpels kunnen voorzichtig losgebeiteld worden, maar eerst extra bevochtigen om stof te voorkomen + dragen van de nodige beschermingsmiddelen (mondmasker ffp3, handschoenen, tyvec). Nadien verpakken in plastic folie en afvoeren naar het containerpark als hechtgebonden asbestafval.

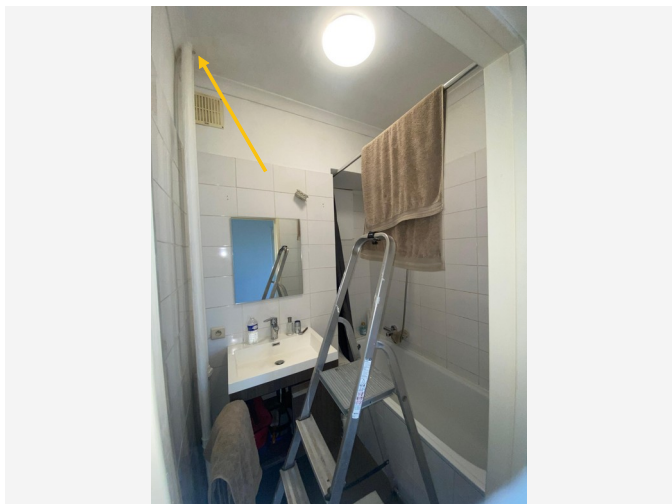
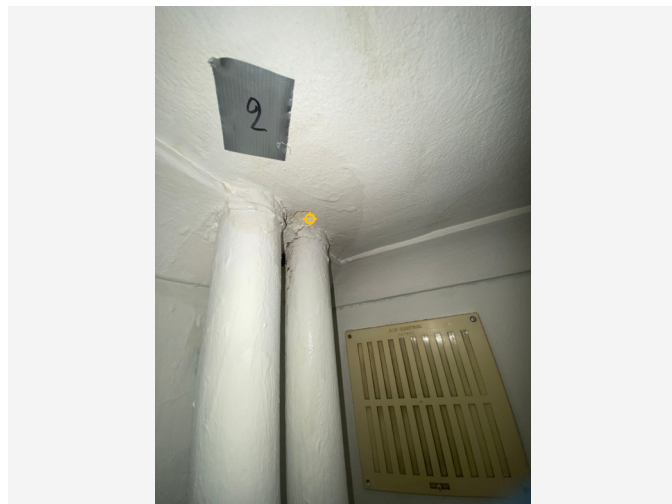
Het asbestmateriaal valt onder de mijlpaal van 2040.

Zorgvuldig beheren

Eindbeoordeling materiaalrisico	Laag materiaalrisico en/of verlaagde kans op vezelvrijgave
---------------------------------	--

Gebondenheid	Categorie 2: niet-hechtgebonden met matrix
Asbestsoort (vezeltype)	Alleen chrysotiel
Asbestconcentratie	Laag (< 50%)
Afschermingsgraad van het gehele materiaal	Geheel of deels (ook) vrij aan de binnenlucht
Toestand van het materiaal	Onbeschadigd, niet verweerd

#	Type	Referentie	Resultaat
6.1	Mengmonster	2	Chrysotiel

Beschrijving	Plafondpleister
Omgeving	Binnen
Primaire drager	Plafond
Asbestmateriaal	In-situ afwerkingslagen - Pleisterwerk (wand, plafond, ...)
Bindmiddel van asbestmateriaal	Gips - kalk
Gebondenheid op basis van bindmiddel	Niet-hechtgebonden
Hoeveelheid (oppervlakte - dikte - aantal)	• 90,00 m <sup>2</sup> - 1,00 cm - 1 stuk
Totaal volume	0,90 m <sup>3</sup>

- Zorg voor een veilig beheer. Vermijd het beschadigen van het asbestmateriaal. Controleer de toestand jaarlijks op wijzigingen.

- Hermetische zone (erkend asbestverwijderaar)  
Pleisterwerk wordt verwijderd tot op de draagmuur/plafond, dit is een losgebonden toepassing en dient verwijderd te worden in hermetische zone.

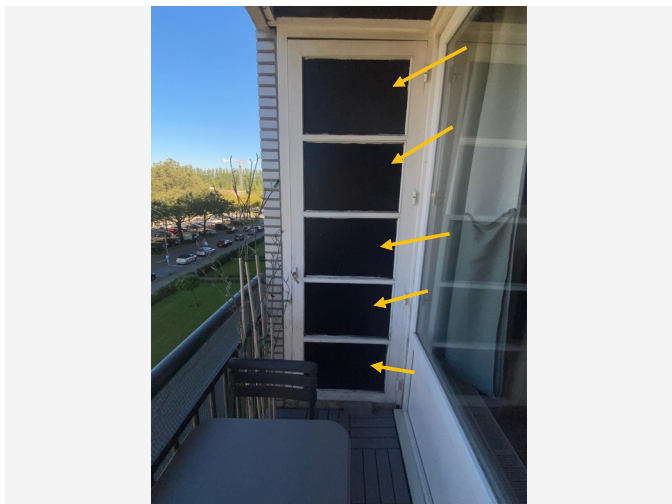
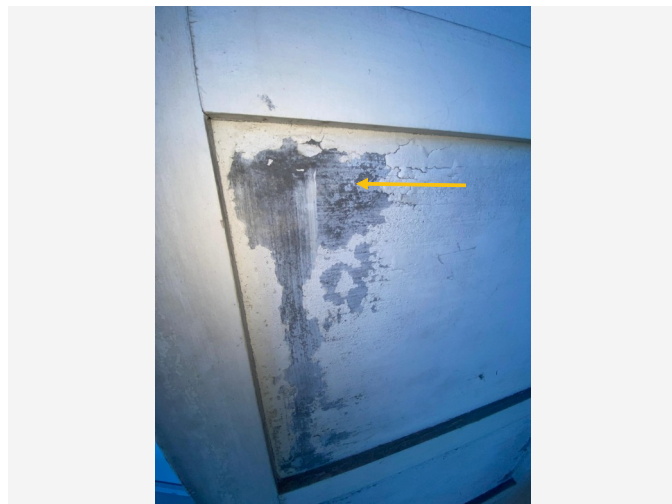
Het asbestmateriaal valt onder de mijlpaal van 2040.

Zorgvuldig beheren

Eindbeoordeling materiaalrisico	Laag materiaalrisico en/of verlaagde kans op vezelvrijgave
---------------------------------	--

Gebondenheid	Categorie 1: hechtgebonden in oorsprong
Asbestsoort (vezeltype)	Crocidoliet aanwezig
Asbestconcentratie	Laag (< 50%)
Afschermingsgraad van het gehele materiaal	Geheel of deels vrij aan de buitenlucht
Toestand van het materiaal	Onbeschadigd, niet verweerd

Beschrijving	Glasal panelen aan terrasdeuren
Omgeving	Buiten
Primaire drager	Wandopening verticaal (raam, deur, ...)
Asbestmateriaal	Plaat, paneel, tablet - Geëmailleerd, type Glasal
Bindmiddel van asbestmateriaal	Cement
Gebondenheid op basis van bindmiddel	Hecht
Hoeveelheid (oppervlakte - dikte - aantal)	• 1,50 m <sup>2</sup> - 1,00 cm - 2 stuks
Totaal volume	0,03 m <sup>3</sup>
Eenvoudig bereikbaar	Ja
Bevestigingswijze	• Geklemd
Identificatiemethode	Vaststelling zonder monsternamen

<b>Destructieve handeling voor identificatie</b>	Nee
<b>Opmerking</b>	De panelen aan de terrasdeuren zijn asbesthoudend.

- Zorg voor een veilig beheer. Vermijd het beschadigen van het asbestmateriaal. Controleer de toestand jaarlijks op wijzigingen.

- Eenvoudige handelingen: mag via doe-het-zelf of door werknemer(s) met opleidingsattest eenvoudige handelingen  
Indien mogelijk de ondervloer afdekken met folie. De platen kunnen voorzichtig verwijderd worden, maar eerst extra bevochtigen om stof te voorkomen + dragen van de nodige beschermingsmiddelen (mondmasker ffp3, handschoenen, tyvec ). Bij de gemeente/containerpark afsluitzakken halen om dubbel in te pakken en af te voeren naar het containerpark.
