# Asbestinventarisatetest

Stationsstraat 81, 9660 Brakel

Attestnummer : 20240316-000084.002

## Niet-asbestveilig

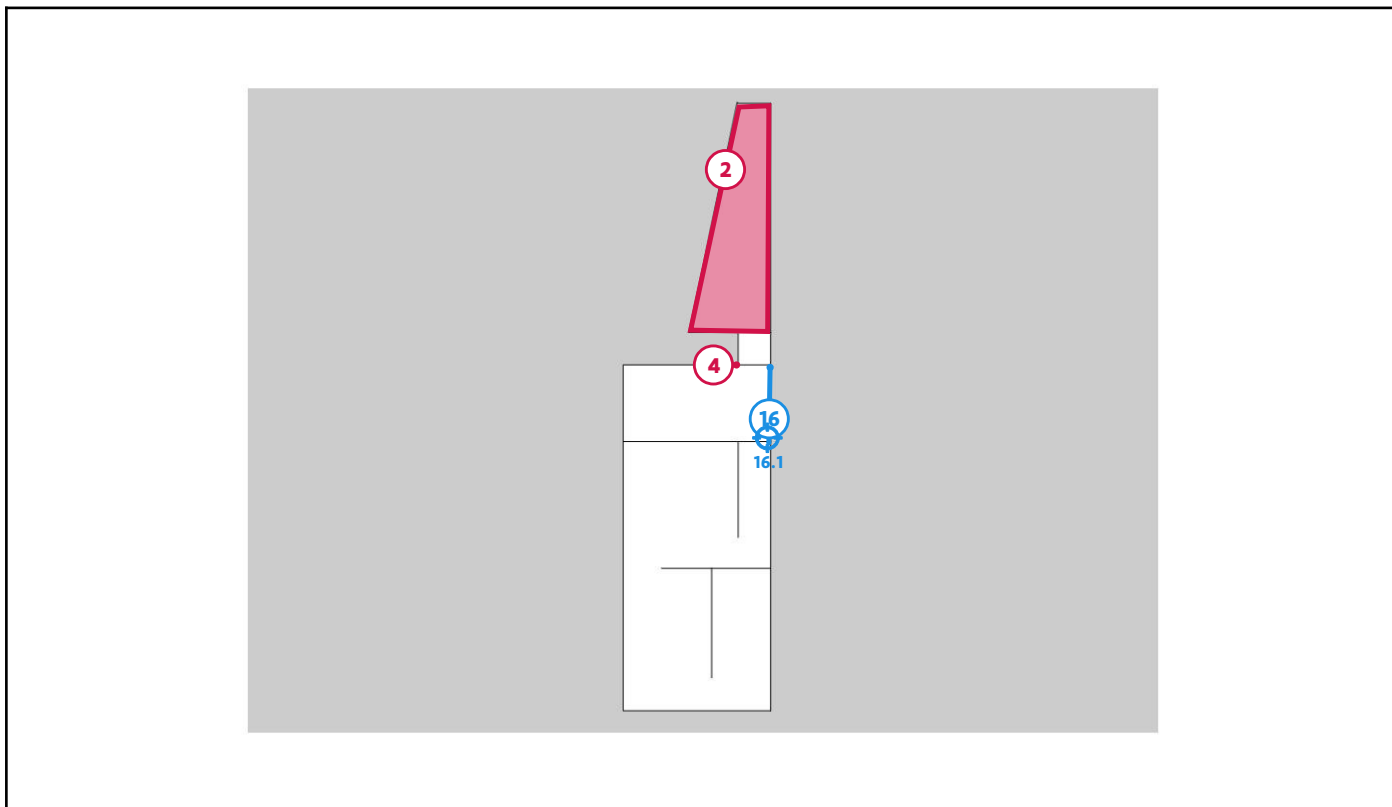
## Plan 1.2: VERDIEP 0

Beschrijving	Type	Actie
2. 1. GOLFPLATEN	Asbestmateriaal	Dringend verwijderen
4. GLASAL	Asbestmateriaal	Dringend verwijderen
16. VLOERZEIL 1	Geen asbest	-
16.1 Code: MM02	Puntmonster	-

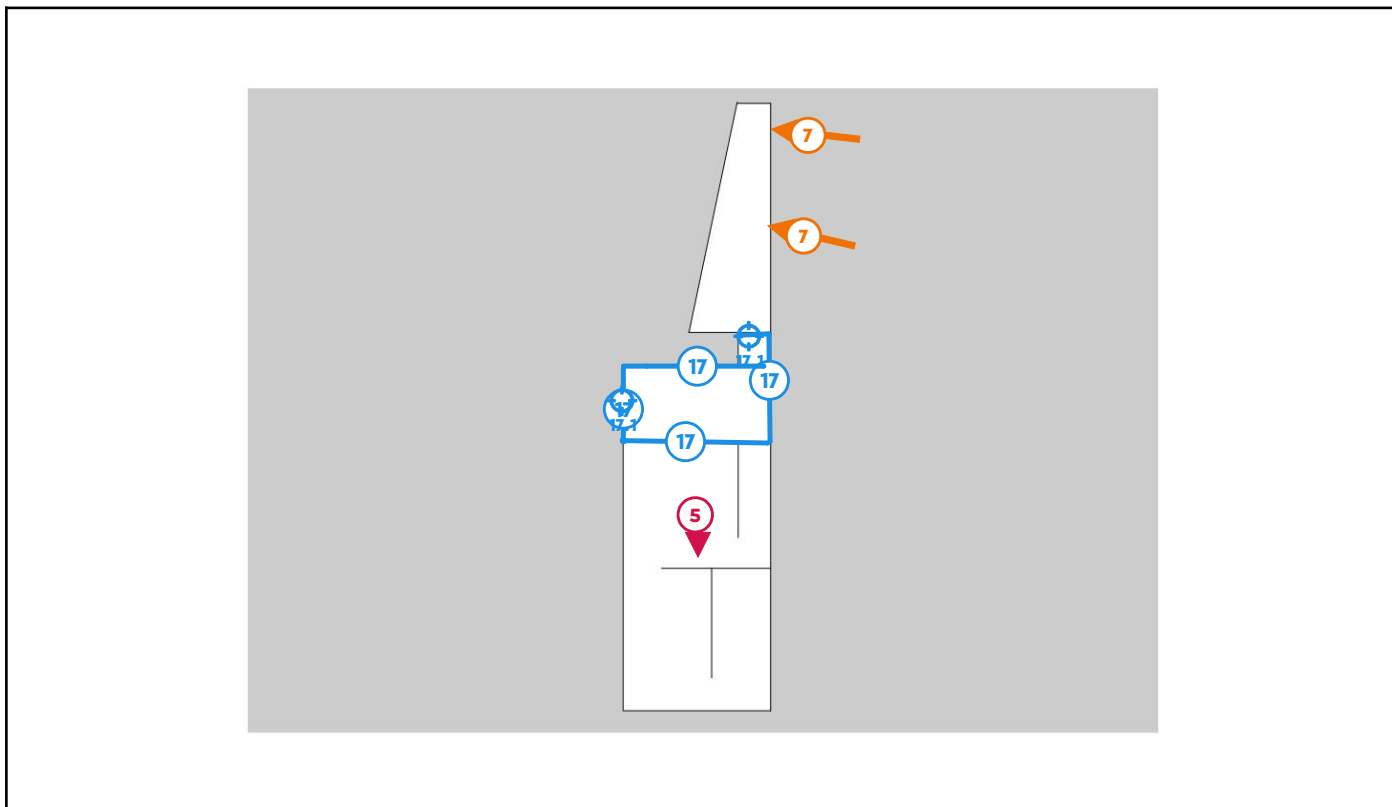
## Plan 1.3: VERDIEP 0

Beschrijving	Type	Actie
5. 1. KOORD KACHEL	Asbestmateriaal	Dringend verwijderen
7. 1. ROOKGASKANAAL	Asbestmateriaal	Verwijderen
17. PLEISTER MUREN	Geen asbest	-
17.1 Code: MM01	Mengmonster	-

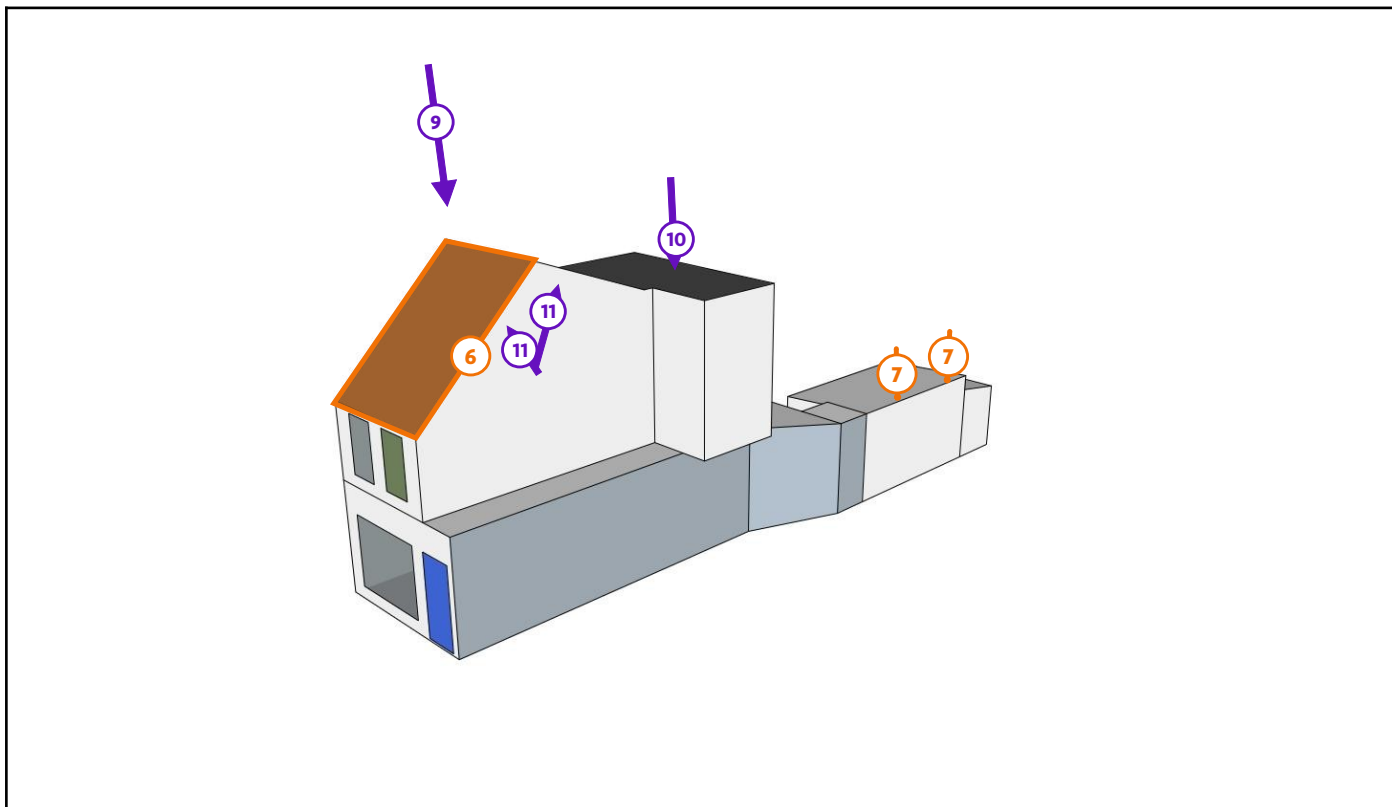
## Plan 1.8: AANZICHT 1

Beschrijving	Type	Actie
6. 1. VC-LEIEN SCHUIN DAK	Asbestmateriaal	Verwijderen
7. 1. ROOKGASKANAAL	Asbestmateriaal	Verwijderen
9. 3. HELLEND DAK	Beperking	-
10. 3. PLAT DAK	Beperking	-
11. ONDERDAK	Advies	-

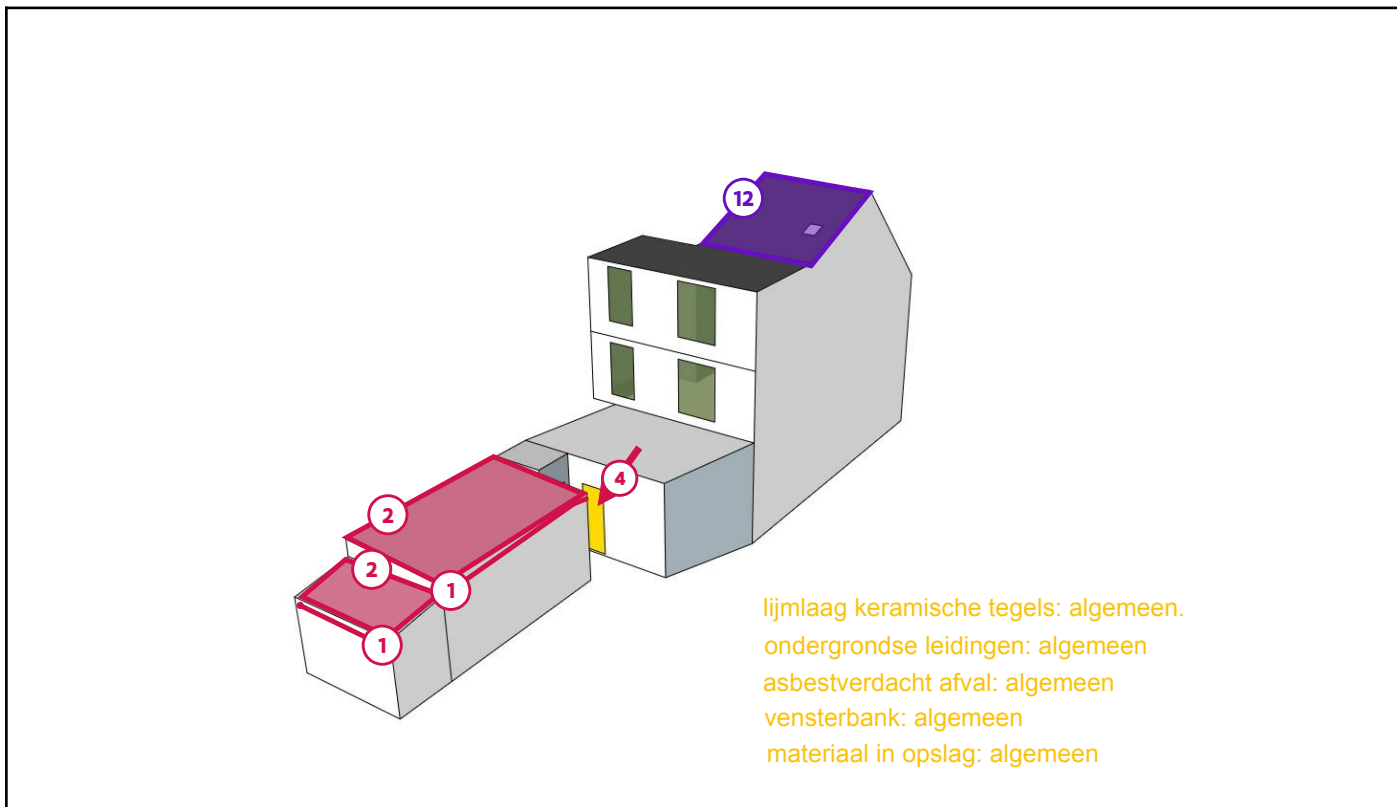
## Plan 1.9: AANZICHT 2

Beschrijving	Type	Actie
1. SLIB	Asbestmateriaal	Dringend verwijderen
2. 1. GOLFPLATEN	Asbestmateriaal	Dringend verwijderen
3. ASBESTVERDACHT AFVAL	Asbestmateriaal	Dringend verwijderen
4. GLASAL	Asbestmateriaal	Dringend verwijderen
8. MATERIAAL IN OPSLAG	Beperking	-
12. DAKAFWERKING HELLEND DAK ACHTERAAN HOOFDGEBOUW	Advies	-
13. VENSTERBANK (NIET VERDACHT)	Advies	-
14. 2. ONDERGRONDSE LEIDINGEN	Advies	-
15. 2. LIJMLAAG KERAMISCHE TEGELS	Advies	-

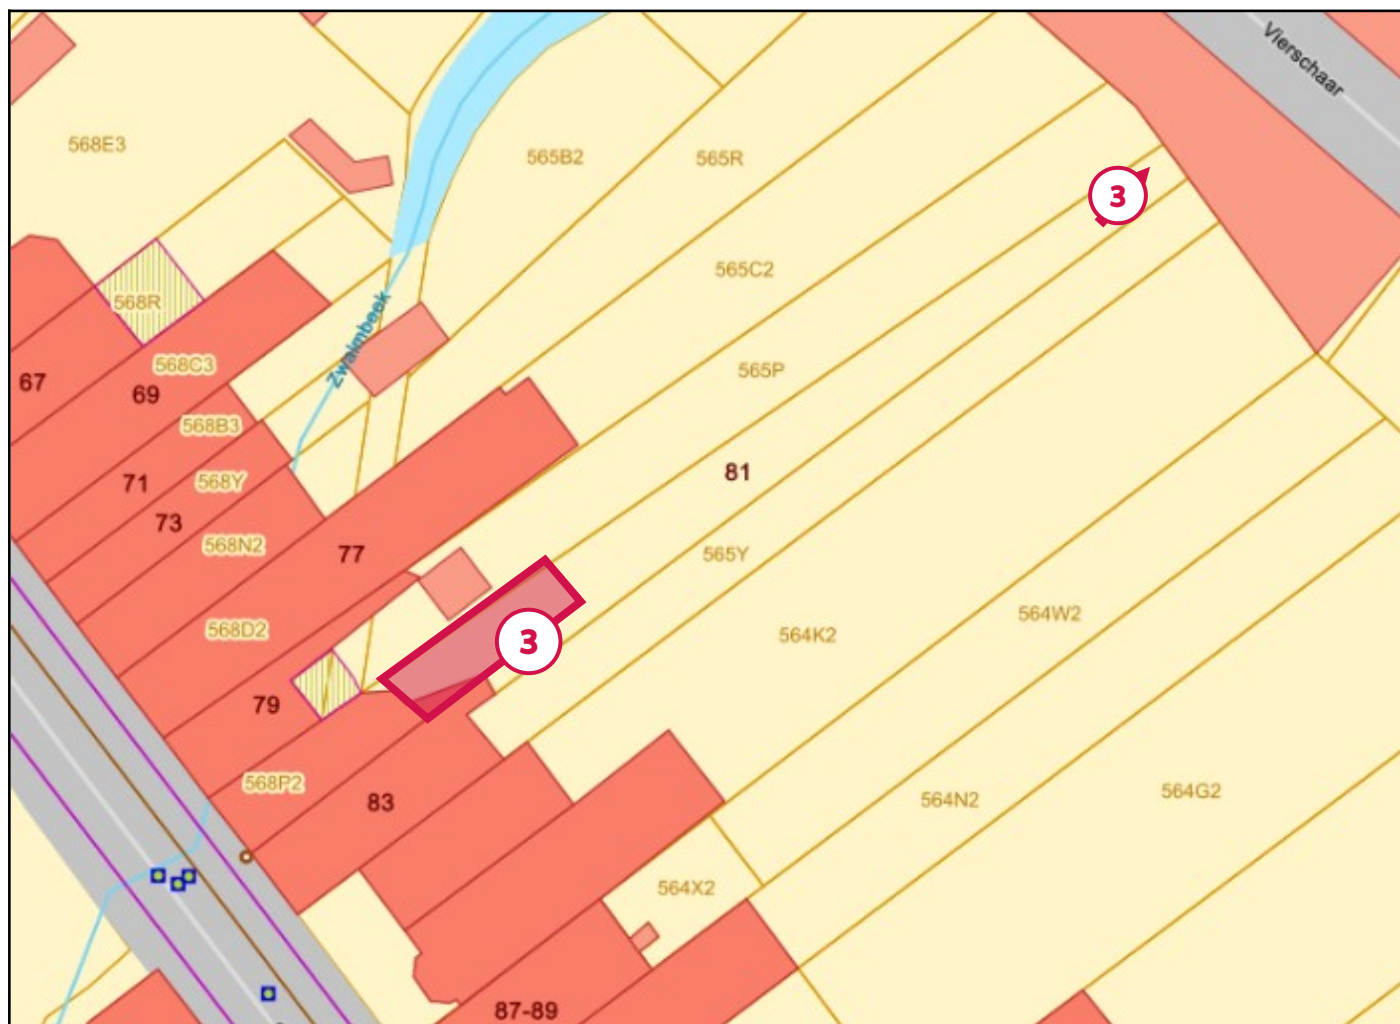
## Plan 2.1: Vaststellingen buiten de constructies

Beschrijving	Type	Actie
3. ASBESTVERDACHT AFVAL	Asbestmateriaal	<b>Dringend verwijderen</b>

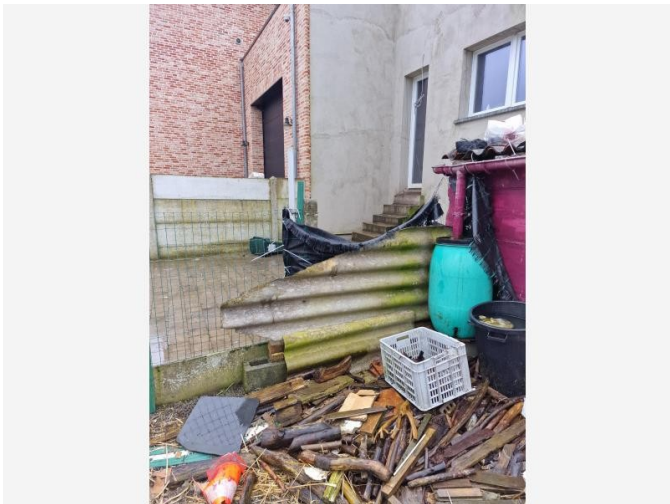
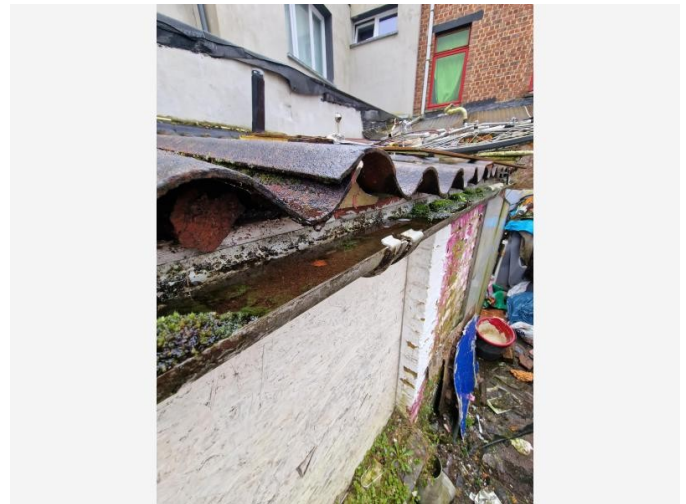
Eindbeoordeling materiaalrisico	Hoog materiaalrisico en/of hoge kans op vezelvrijgave
---------------------------------	---

Gebondenheid	Categorie 1: hechtgebonden in oorsprong
Asbestsoort (vezeltype)	Crocidoliet aanwezig
Asbestconcentratie	Laag (< 50%)
Afschermingsgraad van het gehele materiaal	Geheel of deels vrij aan de buitenlucht
Toestand van het materiaal	Zwaar beschadigd, zwaar verweerd

Beschrijving	SLIB
Omgeving	Buiten
Primaire drager	Infrastructuur hemelwater (opvang en afvoer)
Asbestmateriaal	Slib
Bindmiddel van asbestmateriaal	Cement
Gebondenheid op basis van bindmiddel	Hecht
Hoeveelheid (gewicht - aantal)	• 50,00 kg - 1 stuk
Totaal gewicht	50,00 kg
Eenvoudig bereikbaar	Ja

<b>Bevestigingswijze</b>	<ul style="list-style-type: none"><li>• Los (al dan niet bedekt)</li></ul>
<b>Identificatiemethode</b>	Vaststelling zonder monsternamen
<b>Destructieve handeling voor identificatie</b>	Nee
<b>Opmerking</b>	Slib afkomstig van asbestverdachte toepassingen. Slib aanwezig in de goten, de goot op het achtergelegen gebouw komt terecht in een ton.

- Verwijder dit asbestmateriaal zo snel mogelijk. Volg de toestand goed op.
- Hemelwater dat afspoelt van asbestcement daken of gevels kan asbestdeeltjes bevatten. Gebruik het enkel voor gesloten circuits (bv. spoelen toiletten). Reinig na het vervangen van het dak of de gevel de dakgoten en regenwaterput of -ton om asbesthoudend sediment of slib te verwijderen

- Eenvoudige handelingen: mag via doe-het-zelf of door werknemer(s) met opleidingsattest eenvoudige handelingen  
De toepassing zorgvuldig verwijderen, zonder wijzigingen aan te brengen in de huidige toestand van het materiaal. De toepassing niet breken en/of beschadigen. Verwijder de toepassing a.d.h.v. eenvoudige handelingen en voorzie de nodige PBMâ† s. Opgeleid personeel wordt aanbevolen.
- Eenvoudige handelingen: enkel door erkend asbestverwijderaar  
Toepassingen die wijziging van hun huidige toestand ondergaan door de saneringshandelingen, dienen door een erkend asbestverwijderaar verwijderd te worden.

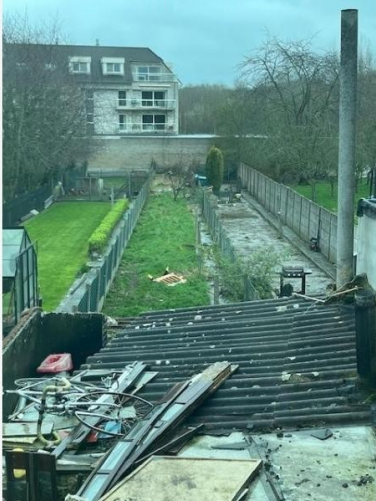
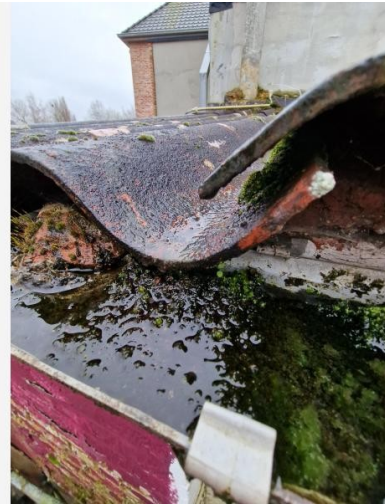
Eindbeoordeling materiaalrisico	Hoog materiaalrisico en/of hoge kans op vezelvrijgave
---------------------------------	---

Gebondenheid	Categorie 1: hechtgebonden in oorsprong
Asbestsoort (vezeltype)	Crocidoliet aanwezig
Asbestconcentratie	Laag (< 50%)
Afschermingsgraad van het gehele materiaal	Geheel of deels vrij aan de buitenlucht
Toestand van het materiaal	Zwaar beschadigd, zwaar verweerd

Beschrijving	1. GOLFPLATEN
Omgeving	Grenst aan binnen- en buitenlucht
Primaire drager	Schuin dak
Asbestmateriaal	Dak- en gevelbekleding - Golfplaat
Bindmiddel van asbestmateriaal	Cement
Gebondenheid op basis van bindmiddel	Hecht

<b>Hoeveelheid (oppervlakte - aantal)</b>	<ul style="list-style-type: none"> <li>• 25,00 m<sup>2</sup> - 1 stuk</li> </ul>
<b>Totale oppervlakte</b>	25,00 m <sup>2</sup>
<b>Eenvoudig bereikbaar</b>	Ja
<b>Bevestigingswijze</b>	<ul style="list-style-type: none"> <li>• Geschroefd</li> <li>• Genageld, geniet</li> </ul>
<b>Identificatiemethode</b>	Vaststelling zonder monsternamen
<b>Destructieve handeling voor identificatie</b>	Nee
<b>Opmerking</b>	<p>Deze toepassing is zichtbaar op de daken van de achterste bergingen.</p> <p>De hoeveelheid is louter indicatief.</p>

- Verwijder dit asbestmateriaal zo snel mogelijk. Volg de toestand goed op.
- Hemelwater dat afspoelt van asbestcement daken of gevels kan asbestdeeltjes bevatten. Gebruik het enkel voor gesloten circuits (bv. spoelen toiletten). Reinig na het vervangen van het dak of de gevel de dakgoten en regenwaterput of -ton om asbesthoudend sediment of slib te verwijderen

- Eenvoudige handelingen: mag via doe-het-zelf of door werknemer(s) met opleidingsattest eenvoudige handelingen  
Betreft een hechtgebonden toepassing met verwerking. Dit verhoogt de kans op vezelvrijgave. De toepassing zorgvuldig verwijderen, zonder wijzigingen aan te brengen in de huidige toestand van het materiaal. De toepassing niet breken en/of beschadigen. Verwijder de toepassing a.d.h.v. eenvoudige handelingen met bijkomende maatregelen. Voorzie de nodige PBM's. Opleid personeel wordt aanbevolen
- Eenvoudige handelingen: enkel door erkend asbestverwijderaar  
Betreft een hechtgebonden toepassing met verwerking. Het saneren van de toepassing veroorzaakt breukvorming, verkrumming en stofvorming van het materiaal. Dit met een hoog risico op vezelvrijgave. Hechtgebonden toepassingen, die een wijziging van hun huidige toestand ondergaan door de

saneringshandelingen, dienen a.d.h.v. eenvoudige handelingen met bijkomende maatregelen verwijderd te worden. Dit door een erkend asbestverwijderaar.

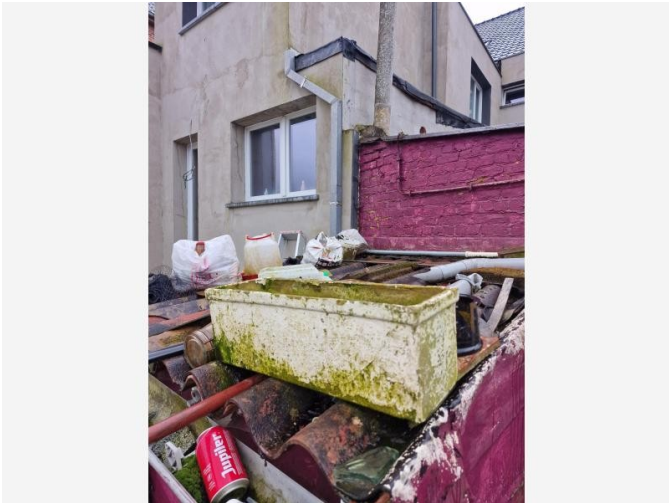
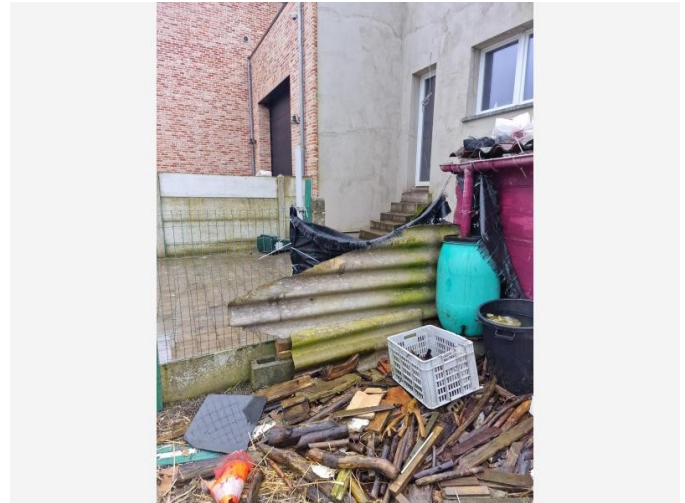
Beschrijving	ASBESTVERDACHT AFVAL
Type afvalstof	Betreft resten (contaminatie) van verwerking of beschadiging
Type resten (contaminatie)	<ul style="list-style-type: none"><li>Stukken, fragmenten (los, opliggend)</li><li>Stukken, fragmenten (vermengd in materiaal)</li></ul>
Besmette materialen	<ul style="list-style-type: none"><li>Sediment (dakgoot, afvoerbuï, regenwaterput, ...)</li><li>Bodem</li><li>Steenslag, puin of grond en stenen</li></ul>
Bron van de resten	Bron van de resten is niet meer aanwezig
Omgeving	Buiten
Primaire drager	Bodem
Gebondenheid resten	Hecht
Hoeveelheid (gewicht - aantal)	<ul style="list-style-type: none"><li>500,00 kg - 1 stuk</li></ul>
Totaal gewicht	500,00 kg
Eenvoudig bereikbaar	Ja
Identificatiemethode	Vaststelling zonder monstername
Opmerking	Op verschillende plaatsen en tussen andere materialen liggen er asbestverdachte toepassingen. kapotte golfplaten, kapotte platen, bloembak op het dak. de verschillende asbestverdachte materialen dringend verwijderen.

- Verwijder het asbestafval.

- Eenvoudige handelingen: mag via doe-het-zelf of door werknemer(s) met opleidingsattest eenvoudige handelingen  
Betreft een hechtgebonden toepassing. De toepassing zorgvuldig verwijderen, zonder wijzigingen aan te brengen in de huidige toestand van het materiaal. De toepassing niet breken en/of beschadigen. Verwijder de toepassing a.d.h.v. eenvoudige handelingen en voorzie de nodige PBMâ† s. Opleeid personeel wordt aanbevolen.

- Eenvoudige handelingen: enkel door erkend asbestverwijderaar  
Betreft een hechtgebonden toepassing. De toepassing zorgvuldig verwijderen, zonder wijzigingen aan te brengen in de huidige toestand van het materiaal. De toepassing niet breken en/of beschadigen. Verwijder de toepassing a.d.h.v. eenvoudige handelingen en voorzie de nodige PBMâ† s. Hechtgebonden toepassingen, die een wijziging van hun huidige toestand ondergaan door de saneringshandelingen, dienen door een erkend asbestverwijderaar verwijderd te worden.

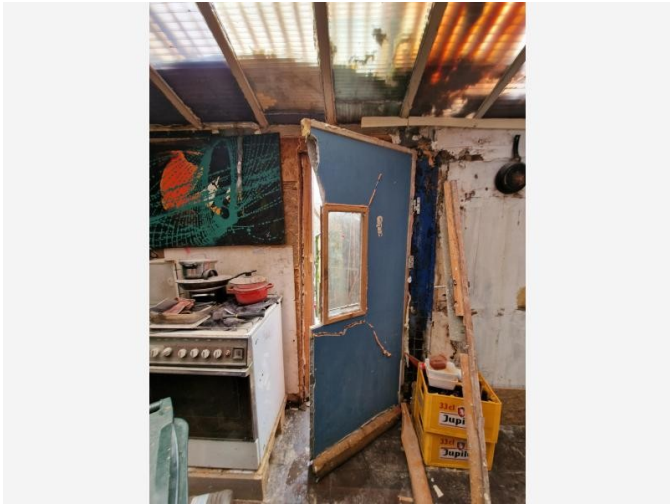
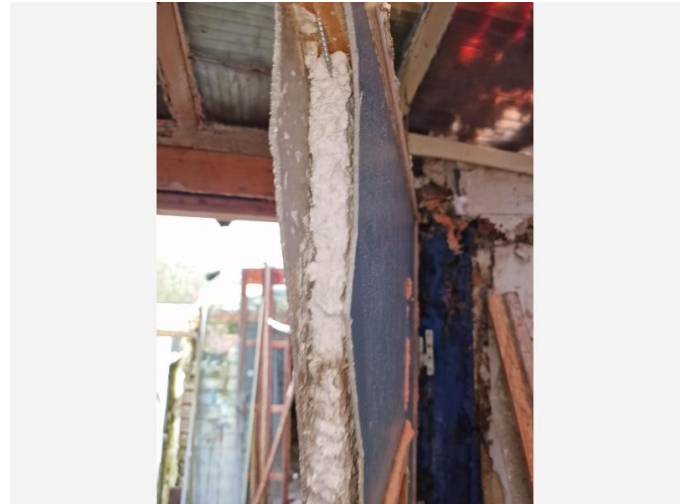
Eindbeoordeling materiaalrisico	Hoog materiaalrisico en/of hoge kans op vezelvrijgave
---------------------------------	---

Gebondenheid	Categorie 1: hechtgebonden in oorsprong
Asbestsoort (vezeltype)	Crocidoliet aanwezig
Asbestconcentratie	Laag (< 50%)
Afschermingsgraad van het gehele materiaal	Geheel of deels (ook) vrij aan de binnenlucht
Toestand van het materiaal	Zwaar beschadigd, zwaar verweerd

Beschrijving	GLASAL
Omgeving	Grenst aan binnen- en buitenlucht
Primaire drager	Wandopening verticaal (raam, deur, ...)
Asbestmateriaal	Plaat, paneel, tablet - Geëmailleerd, type Glasal
Bindmiddel van asbestmateriaal	Cement
Gebondenheid op basis van bindmiddel	Hecht
Hoeveelheid (oppervlakte - dikte - aantal)	• 2,00 m <sup>2</sup> - 0,50 cm - 1 stuk
Totaal volume	0,01 m <sup>3</sup>

<b>Eenvoudig bereikbaar</b>	Ja
<b>Bevestigingswijze</b>	<ul style="list-style-type: none"><li>• Geklemd</li><li>• Verlijmd, ingegoten, versmeerd</li><li>• Geschroefd</li></ul>
<b>Identificatiemethode</b>	Vaststelling zonder monstername
<b>Destructieve handeling voor identificatie</b>	Nee
<b>Opmerking</b>	De hoeveelheid is louter indicatief.

- Verwijder dit asbestmateriaal zo snel mogelijk. Volg de toestand goed op.

- Eenvoudige handelingen: mag via doe-het-zelf of door werknemer(s) met opleidingsattest eenvoudige handelingen  
Betreft een hechtgebonden toepassing. De toepassing zorgvuldig verwijderen, zonder wijzigingen aan te brengen in de huidige toestand van het materiaal. De toepassing niet breken en/of beschadigen. Verwijder de toepassing a.d.h.v. eenvoudige handelingen en voorzie de nodige PBMâ† s. Opgeleid personeel wordt aanbevolen.

- Eenvoudige handelingen: enkel door erkend asbestverwijderaar  
Betreft een hechtgebonden toepassing. De toepassing zorgvuldig verwijderen, zonder wijzigingen aan te brengen in de huidige toestand van het materiaal. De toepassing niet breken en/of beschadigen. Verwijder de toepassing a.d.h.v. eenvoudige handelingen en voorzie de nodige PBMâ† s. Opgeleid personeel wordt aanbevolen. Hechtgebonden toepassingen, die een wijziging van hun huidige toestand ondergaan door de saneringshandelingen, dienen door een erkend asbestverwijderaar verwijderd te worden

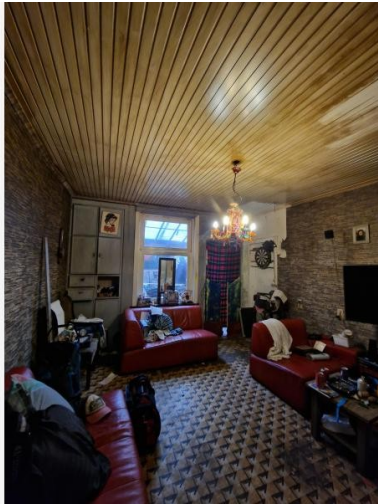
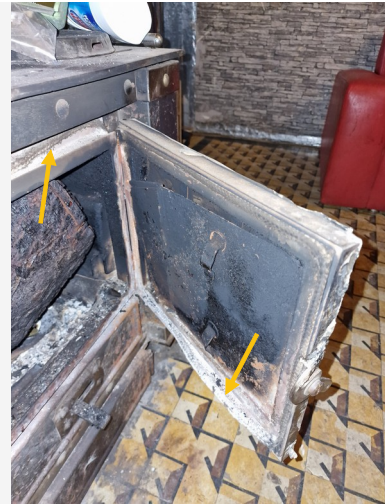
Eindbeoordeling materiaalrisico	Hoog materiaalrisico en/of hoge kans op vezelvrijgave
---------------------------------	---

Gebondenheid	Categorie 3: niet-hechtgebonden met weinig of geen matrix
Asbestsoort (vezeltype)	Alleen chrysotiel
Asbestconcentratie	Hoog ( $\geq 50\%$ )
Afschermingsgraad van het gehele materiaal	Geheel of deels (ook) vrij aan binnenluchtstromen
Toestand van het materiaal	Matig beschadigd, matig verweerd

Beschrijving	1. KOORD KACHEL
Omgeving	Binnen
Primaire drager	HVAC infrastructuur en uitrusting
Asbestmateriaal	Koord, lint, band, strip
Bindmiddel van asbestmateriaal	Weinig of geen bindmiddel (textiel, bevolking, ...)
Gebondenheid op basis van bindmiddel	Niet-hechtgebonden
Hoeveelheid (lengte - omtrek - aantal)	<ul style="list-style-type: none"><li>• 1,00 m - 1,00 cm - 1 stuk</li><li>• 1,00 m - 1,00 cm - 1 stuk</li></ul>
Totale oppervlakte	0,02 m <sup>2</sup>
Eenvoudig bereikbaar	Ja
Bevestigingswijze	<ul style="list-style-type: none"><li>• Geklemd</li></ul>

<b>Identificatiemethode</b>	Vaststelling zonder monstername
<b>Destructieve handeling voor identificatie</b>	Nee
<b>Opmerking</b>	De hoeveelheid is louter indicatief.

- Verwijder dit asbestmateriaal zo snel mogelijk. Volg de toestand goed op.

- Eenvoudige handelingen: mag via doe-het-zelf of door werknemer(s) met opleidingsattest eenvoudige handelingen  
De toepassing zorgvuldig verwijderen, zonder wijzigingen aan te brengen in de huidige toestand van het materiaal. De toepassing niet breken en/of beschadigen. Verwijder de toepassing a.d.h.v. eenvoudige handelingen met bijkomende maatregelen. Voorzie de nodige PBM's. Opgeleid personeel wordt aanbevolen

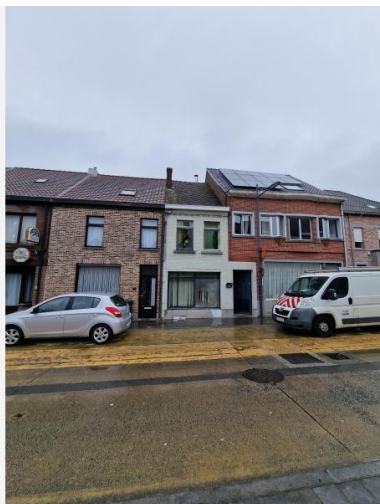
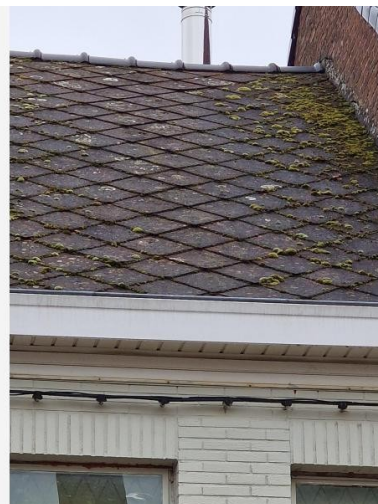
Eindbeoordeling materiaalrisico	Verhoogd materiaalrisico en/of verhoogde kans op vezelvrijgave
---------------------------------	--

Gebondenheid	Categorie 1: hechtgebonden in oorsprong
Asbestsoort (vezeltype)	Crocidoliet aanwezig
Asbestconcentratie	Laag (< 50%)
Afschermingsgraad van het gehele materiaal	Geheel of deels vrij aan de buitenlucht
Toestand van het materiaal	Matig beschadigd, matig verweerd

Beschrijving	1. VC-LEIEN SCHUIN DAK
Omgeving	Buiten
Primaire drager	Schuin dak
Asbestmateriaal	Dak- en gevelbekleding - Lei, shingle
Bindmiddel van asbestmateriaal	Cement
Gebondenheid op basis van bindmiddel	Hecht
Hoeveelheid (oppervlakte - aantal)	• 40,00 m <sup>2</sup> - 1 stuk
Totale oppervlakte	40,00 m <sup>2</sup>
Eenvoudig bereikbaar	Ja

<b>Bevestigingswijze</b>	<ul style="list-style-type: none"><li>• Geklemd</li><li>• Geschroefd</li><li>• Genageld, geniet</li></ul>
<b>Identificatiemethode</b>	Vaststelling zonder monstername
<b>Destructieve handeling voor identificatie</b>	Nee
<b>Opmerking</b>	De hoeveelheid is louter indicatief.

- Verwijder dit asbestmateriaal zo snel mogelijk. Volg de toestand goed op.
- Hemelwater dat afspoelt van asbestcement daken of gevels kan asbestdeeltjes bevatten. Gebruik het enkel voor gesloten circuits (bv. spoelen toiletten). Reinig na het vervangen van het dak of de gevel de dakgoten en regenwaterput of -ton om asbesthoudend sediment of slib te verwijderen

- Eenvoudige handelingen: enkel door erkend asbestverwijderaar  
Betreft een hechtgebonden toepassing met verwerking. Dit verhoogt de kans op vezelvrijgave. De toepassing zorgvuldig verwijderen, zonder wijzigingen aan te brengen in de huidige toestand van het materiaal. De toepassing niet breken en/of beschadigen. Verwijder de toepassing a.d.h.v. eenvoudige handelingen met bijkomende maatregelen. Voorzie de nodige PBM's. . Hechtgebonden toepassingen, die een wijziging van hun huidige toestand ondergaan door de saneringshandelingen, dienen a.d.h.v. een hermetische zone/eenvoudige handelingen met bijkomende maatregelen verwijderd te worden. Dit door een erkend asbestverwijderaar.

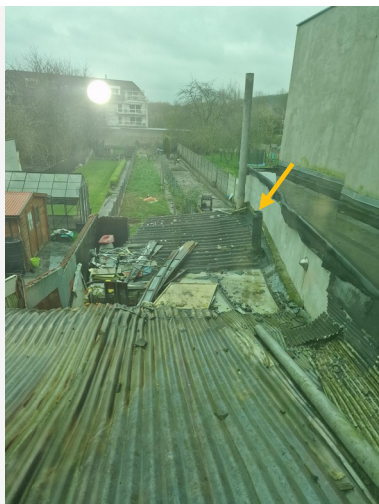
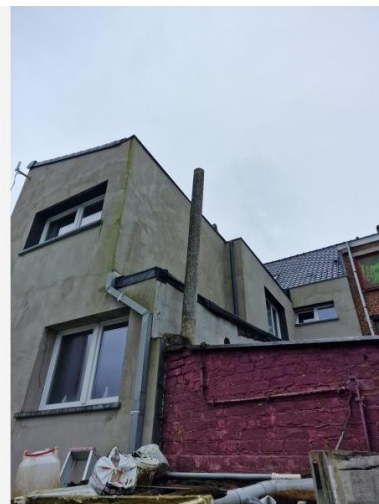
Eindbeoordeling materiaalrisico	Verhoogd materiaalrisico en/of verhoogde kans op vezelvrijgave
---------------------------------	--

Gebondenheid	Categorie 1: hechtgebonden in oorsprong
Asbestsoort (vezeltype)	Crocidoliet aanwezig
Asbestconcentratie	Laag (< 50%)
Afschermingsgraad van het gehele materiaal	Geheel of deels vrij aan de buitenlucht
Toestand van het materiaal	Matig beschadigd, matig verweerd

Beschrijving	1. ROOKGASKANAAL
Omgeving	Buiten
Primaire drager	HVAC infrastructuur en uitrusting
Asbestmateriaal	Rookgaskanaal
Bindmiddel van asbestmateriaal	Cement
Gebondenheid op basis van bindmiddel	Hecht
Hoeveelheid (lengte - omtrek - dikte - aantal)	<ul style="list-style-type: none"><li>4,00 m - 20,00 cm - 2,00 cm - 1 stuk</li><li>2,00 m - 20,00 cm - 2,00 cm - 1 stuk</li></ul>
Totaal volume	0,024 m <sup>3</sup>

<b>Eenvoudig bereikbaar</b>	Ja
<b>Bevestigingswijze</b>	<ul style="list-style-type: none"><li>• Geklemd</li><li>• Verlijmd, ingegoten, versmeerd</li></ul>
<b>Identificatiemethode</b>	Vaststelling zonder monstername
<b>Destructieve handeling voor identificatie</b>	Nee
<b>Opmerking</b>	Deze toepassing loopt mogelijks nog door langs de binnenkant. De hoeveelheid is louter indicatief.

- Verwijder dit asbestmateriaal zo snel mogelijk. Volg de toestand goed op.

- Eenvoudige handelingen: mag via doe-het-zelf of door werknemer(s) met opleidingsattest eenvoudige handelingen  
Betreft een hechtgebonden toepassing. De toepassing zorgvuldig verwijderen, zonder wijzigingen aan te brengen in de huidige toestand van het materiaal. De toepassing niet breken en/of beschadigen. Verwijder de toepassing a.d.h.v. eenvoudige handelingen en voorzie de nodige PBM's. Opgeleid personeel wordt aanbevolen.
- Eenvoudige handelingen: enkel door erkend asbestverwijderaar  
Hechtgebonden toepassingen, die een wijziging van hun huidige toestand ondergaan door de saneringshandelingen, dienen door een erkend asbestverwijderaar verwijderd te worden.

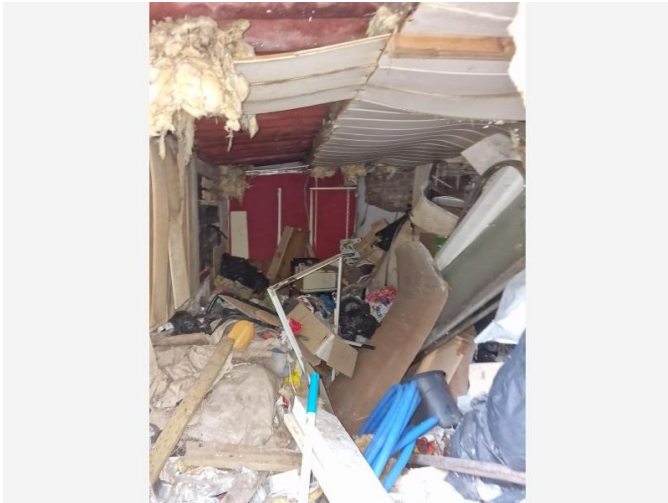
**Reden:** Materiaal in opslag

**Uitleg van de asbestdeskundige:** OVER DE GEHELE WONING EN TUIN IS ER ENORM VEEL MATERIAAL IN OPSLAG, EEN CORRECT ATTEST OPMAKEN IS HIER NIET MOGELIJK. HET ADVIES IS OM ZODRA DE WONING VOLLEDIG OPPERUIMD IS EEN ACTUALISATIE TE DOEN VAN DIT ATTEST. DE WATERPUT LIGT VOL MET MATERIAAL, VERSCHILLENDE RUIMTES LIGGEN VOL MET MATERIAAL, DE KELDER LIGT VOL MET MATERIAAL....

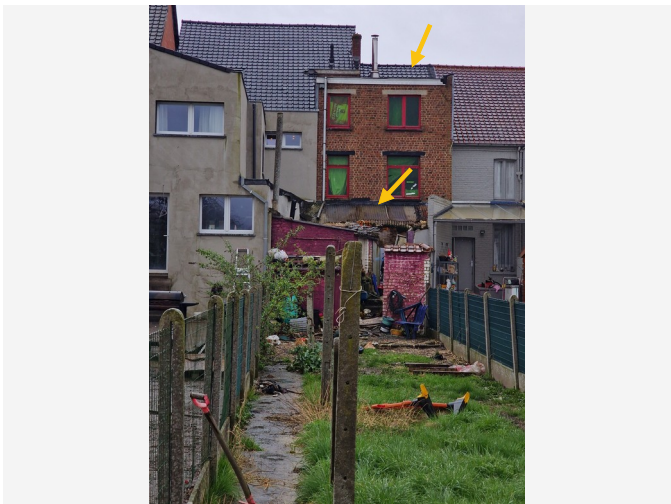
**Reden:** Het te onderzoeken materiaal situeert zich hoger dan 3,50 m te rekenen vanaf een veilige ondergrond

**Uitleg van de asbestdeskundige:** Geen volledige risicoanalyse mogelijk.

(Asbest)materiaal	er kan hier nog een asbestverdacht onderdak aanwezig zijn.
Karakterisatie	Asbest (verdacht)
Primaire drager	Schuin dak

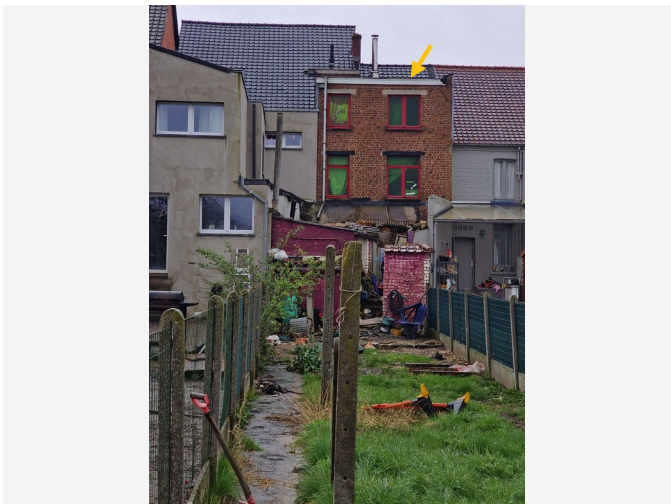
**Reden:** Het te onderzoeken materiaal situeert zich hoger dan 3,50 m te rekenen vanaf een veilige ondergrond

**Uitleg van de asbestdeskundige:** Geen volledige risicoanalyse mogelijk.

(Asbest)materiaal	Dak- en gevelbekleding - Roofing
Karakterisatie	Asbest (verdacht)
Primaire drager	Plat dak

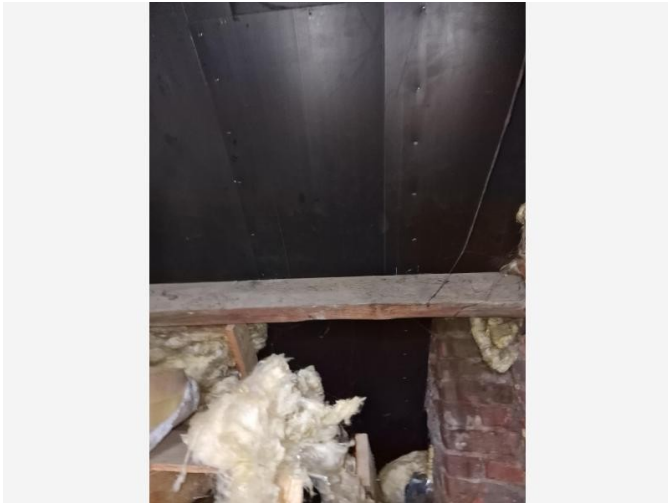
Onderdak aanwezig type Biplax, onderliggende lagen niet kunnen controleren. Indien er een onderdak in plaatvorm (type Menuiserite) aanwezig is kan deze toepassing enkel a.d.h.v. een negatief labocertificaat als asbestvrij beschouwd worden. Bij renovatie of sloop verder onderzoek verrichten naar de samenstelling van de toepassing tot op de drager.

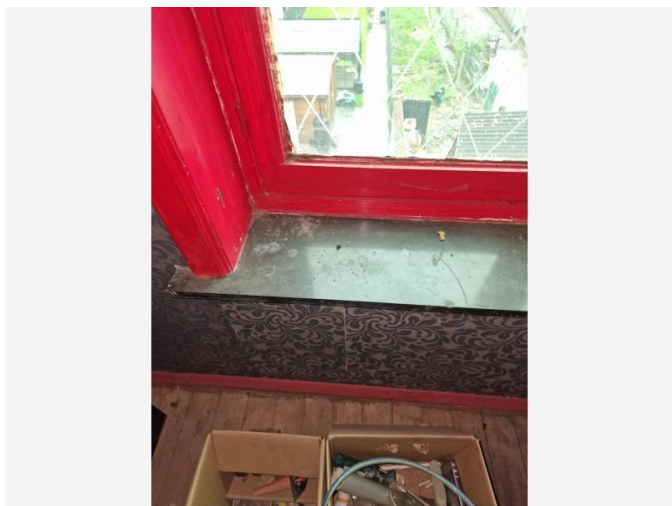
De vensterbanken zijn als niet verdacht bevonden.
