# Asbestinventarisatetest

Boslos 13, 9700 Oudenaarde

Attestnummer : 20240418-000179.000

Uitgegeven op : 18.04.2024

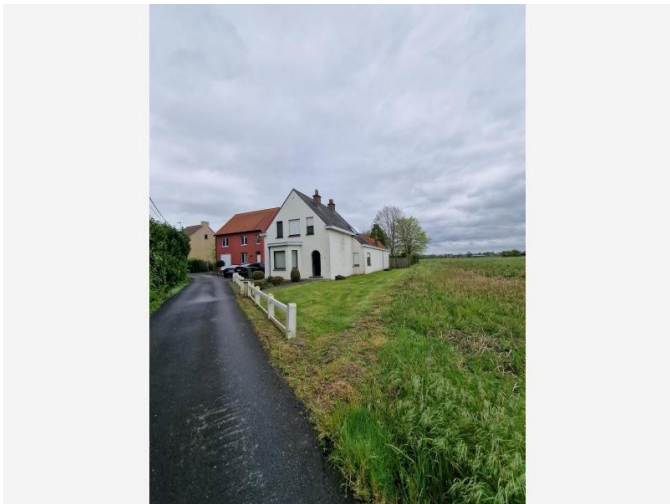
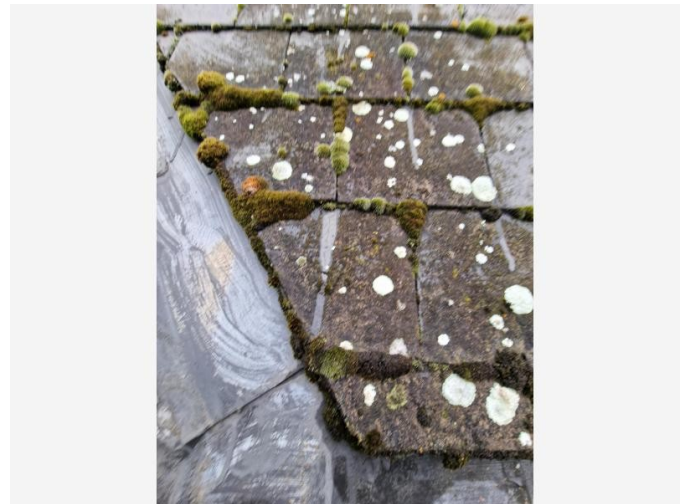
Het asbestmateriaal valt onder de mijlpaal van 2034.

Eindbeoordeling materiaalrisico	Verhoogd materiaalrisico en/of verhoogde kans op vezelvrijgave
---------------------------------	--

Gebondenheid	Categorie 1: hechtgebonden in oorsprong
Asbestsoort (vezeltype)	Crocidoliet aanwezig
Asbestconcentratie	Laag (< 50%)
Afschermingsgraad van het gehele materiaal	Geheel of deels vrij aan de buitenlucht
Toestand van het materiaal	Matig beschadigd, matig verweerd

#	Type	Referentie	Resultaat
1.1	Puntmonster	MM04	Chrysotiel, Crocidoliet

Beschrijving	1. VC-LEIEN SCHUIN DAK
Omgeving	Buiten
Primaire drager	Schuin dak
Asbestmateriaal	Dak- en gevelbekleding - Lei, shingle
Bindmiddel van asbestmateriaal	Cement
Gebondenheid op basis van bindmiddel	Hecht
Hoeveelheid (oppervlakte - aantal)	• 150,00 m <sup>2</sup> - 1 stuk

Verwijderen

- Hemelwater dat afspoelt van asbestcement daken of gevels kan asbestdeeltjes bevatten. Gebruik het enkel voor gesloten circuits (bv. spoelen toiletten). Reinig na het vervangen van het dak of de gevel de dakgoten en regenwaterput of -ton om asbesthoudend sediment of slib te verwijderen

- Eenvoudige handelingen: enkel door erkend asbestverwijderaar  
Hechtgebonden toepassingen, die een wijziging van hun huidige toestand ondergaan door de saneringshandelingen, dienen a.d.h.v. een hermetische zone/eenvoudige handelingen met bijkomende maatregelen verwijderd te worden. Dit door een erkend asbestverwijderaar.

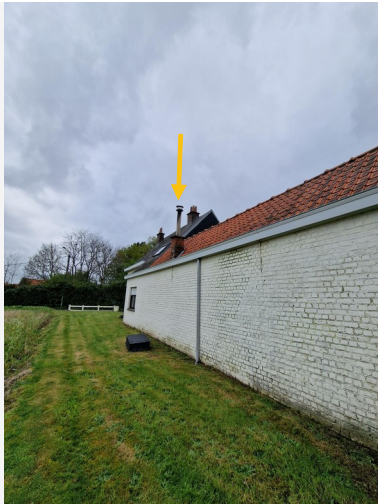
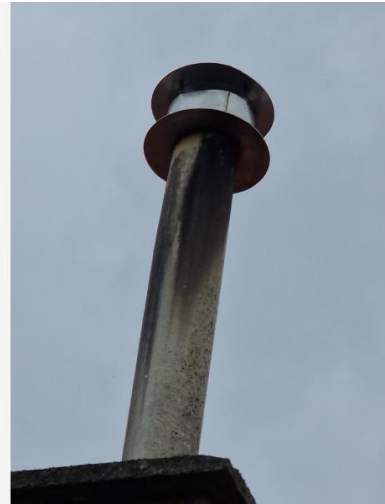
Het asbestmateriaal valt onder de mijlpaal van 2034.

Eindbeoordeling materiaalrisico	Verhoogd materiaalrisico en/of verhoogde kans op vezelvrijgave
---------------------------------	--

Gebondenheid	Categorie 1: hechtgebonden in oorsprong
Asbestsoort (vezeltype)	Crocidoliet aanwezig
Asbestconcentratie	Laag (< 50%)
Afschermingsgraad van het gehele materiaal	Geheel of deels vrij aan de buitenlucht
Toestand van het materiaal	Matig beschadigd, matig verweerd

Beschrijving	1. ROOKGASKANAAL.
Omgeving	Buiten
Primaire drager	HVAC infrastructuur en uitrusting
Asbestmateriaal	Rookgaskanaal
Bindmiddel van asbestmateriaal	Cement
Gebondenheid op basis van bindmiddel	Hecht
Hoeveelheid (lengte - omtrek - dikte - aantal)	• 3,00 m - 20,00 cm - 1,00 cm - 1 stuk
Totaal volume	0,006 m <sup>3</sup>

<b>Eenvoudig bereikbaar</b>	Ja
<b>Bevestigingswijze</b>	<ul style="list-style-type: none"><li>• Geklemd</li><li>• Verlijmd, ingegoten, versmeerd</li></ul>
<b>Identificatiemethode</b>	Vaststelling zonder monstername
<b>Destructieve handeling voor identificatie</b>	Nee
<b>Opmerking</b>	De hoeveelheid is louter indicatief. Loopt mogelijks nog door in de schoorsteen.

Verwijderen

- Verwijder dit asbestmateriaal zo snel mogelijk. Volg de toestand goed op.

- Eenvoudige handelingen: mag via doe-het-zelf of door werknemer(s) met opleidingsattest eenvoudige handelingen  
Betreft een hechtgebonden toepassing. De toepassing zorgvuldig verwijderen, zonder wijzigingen aan te brengen in de huidige toestand van het materiaal. De toepassing niet breken en/of beschadigen. Verwijder de toepassing a.d.h.v. eenvoudige handelingen en voorzie de nodige PBM'S. Opgeleid personeel wordt aanbevolen.
- Eenvoudige handelingen: enkel door erkend asbestverwijderaar  
Hechtgebonden toepassingen, die een wijziging van hun huidige toestand ondergaan door de saneringshandelingen, dienen door een erkend asbestverwijderaar verwijderd te worden

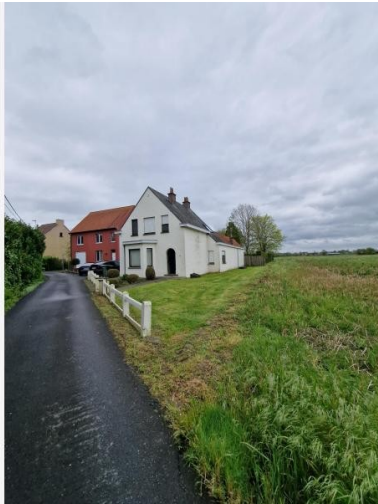
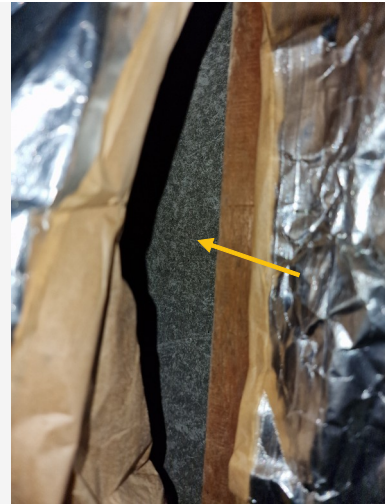
Het asbestmateriaal valt onder de mijlpaal van 2040.

Eindbeoordeling materiaalrisico	Laag materiaalrisico en/of verlaagde kans op vezelvrijgave
---------------------------------	--

Gebondenheid	Categorie 1: hechtgebonden in oorsprong
Asbestsoort (vezeltype)	Crocidoliet aanwezig
Asbestconcentratie	Laag (< 50%)
Afschermingsgraad van het gehele materiaal	Geheel of deels (ook) vrij aan de binnenlucht
Toestand van het materiaal	Onbeschadigd, niet verweerd

Beschrijving	1. ONDERDAK
Omgeving	Binnen
Primaire drager	Schuin dak
Asbestmateriaal	Plaat, paneel, tablet - Type Menuiserie
Bindmiddel van asbestmateriaal	Cement
Gebondenheid op basis van bindmiddel	Hecht
Hoeveelheid (oppervlakte - dikte - aantal)	• 150,00 m <sup>2</sup> - 0,50 cm - 1 stuk
Totaal volume	0,75 m <sup>3</sup>
Eenvoudig bereikbaar	Nee <ul style="list-style-type: none"> <li>Het asbestmateriaal is bedekt (uitgezonderd laag verf, coating, behang, kunststof, textiel) en het wegnemen van het bedekkende materiaal kan niet zonder het bedekkende materiaal te beschadigen.</li> </ul>

Zorgvuldig beheren

- Zorg voor een veilig beheer. Vermijd het beschadigen van het asbestmateriaal. Controleer de toestand jaarlijks op wijzigingen.
- Hemelwater dat afspoelt van asbestcement daken of gevels kan asbestdeeltjes bevatten. Gebruik het enkel voor gesloten circuits (bv. spoelen toiletten). Reinig na het vervangen van het dak of de gevel de dakgoten en regenwaterput of -ton om asbesthoudend sediment of slib te verwijderen

- Eenvoudige handelingen: enkel door erkend asbestverwijderaar  
Hechtgebonden toepassingen, die een wijziging van hun huidige toestand ondergaan door de saneringshandelingen, dienen a.d.h.v. een hermetische zone/eenvoudige handelingen met bijkomende maatregelen verwijderd te worden. Dit door een erkend asbestverwijderaar.

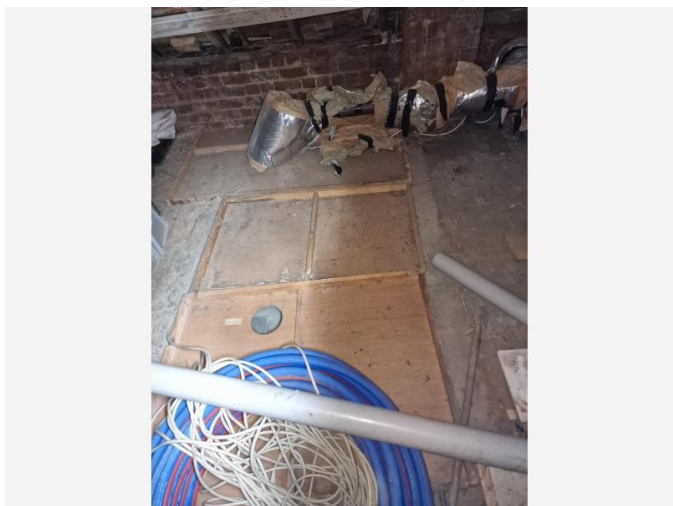
Situeringsfoto

**Reden:** Er is geen volledige risicobeoordeling mogelijk

**Uitleg van de asbestdeskundige:** Geen volledige risicoanalyse mogelijk. Foto kunnen nemen via het dak (geen onderdak aanwezig). Wanneer de ruimte terug toegankelijk is zeker extra onderzoek doen naar de gipsplaten (zichtbaar op de foto).

(Asbest)materiaal	Geen risicoanalyse mogelijk.
Karakterisatie	Asbest (verdacht)
Primaire drager	Vloer

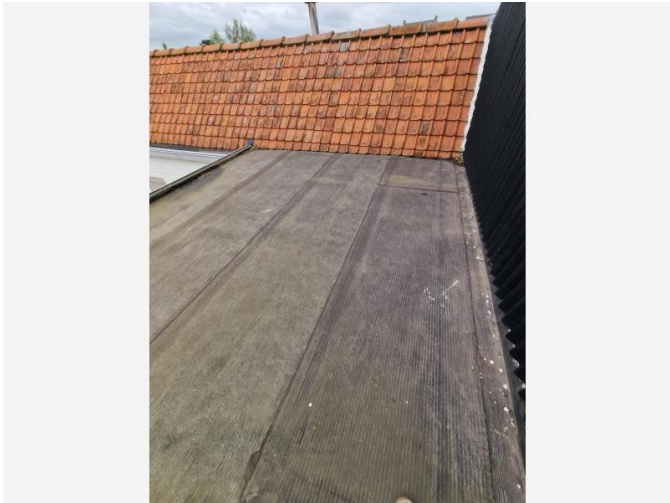
De roofing is als niet verdacht bevonden, roofing met glasvlies / kunststof wapening. Geen risicoanalyse mogelijk van de onderliggende materialen.

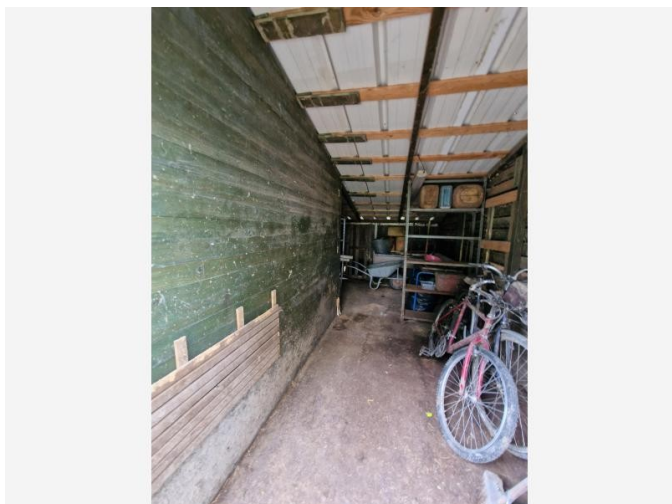
Geen asbestverdachte toepassingen visueel zichtbaar in de paardenstal.

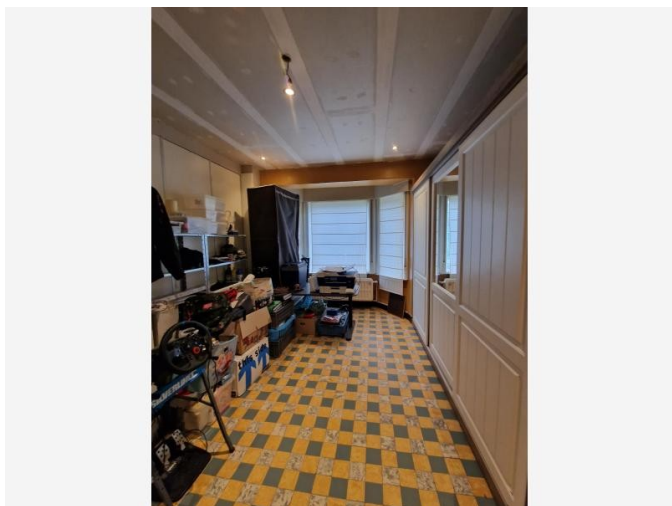
Verlaagd plafond kunnen inspecteren, deze toepassing werd niet bemonsterd. Geen risicoanalyse mogelijk van de onderliggende materialen. Bij renovatie en/of sloop onderzoek verichten naar de aanwezigheid van asbestverdachte toepassingen die zich achter het verlaagd plafond kunnen bevinden

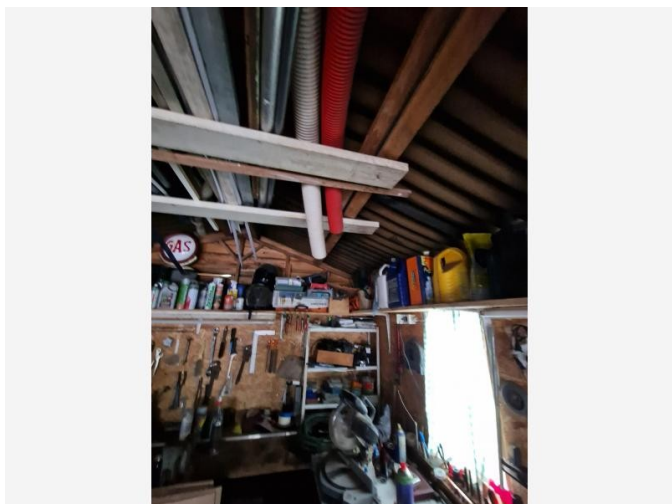
Geen asbestverdachte toepassingen visueel zichtbaar in de garagebox

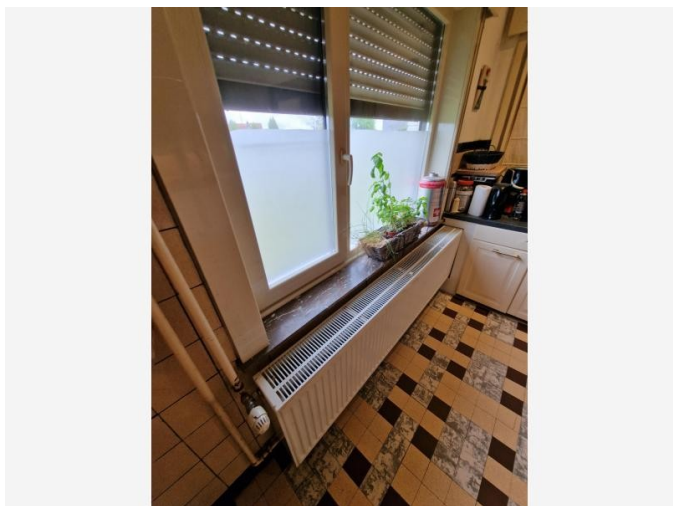
De vensterbanken zijn als niet verdacht bevonden.

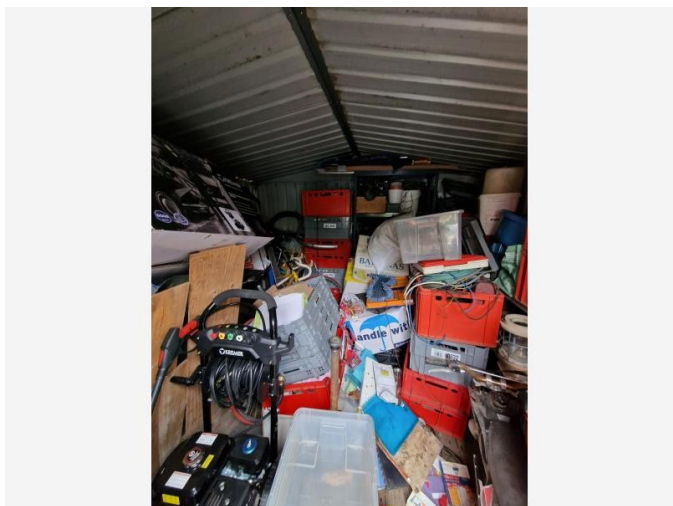
Geen asbestverdachte toepassingen visueel zichtbaar in het tuinhuis.

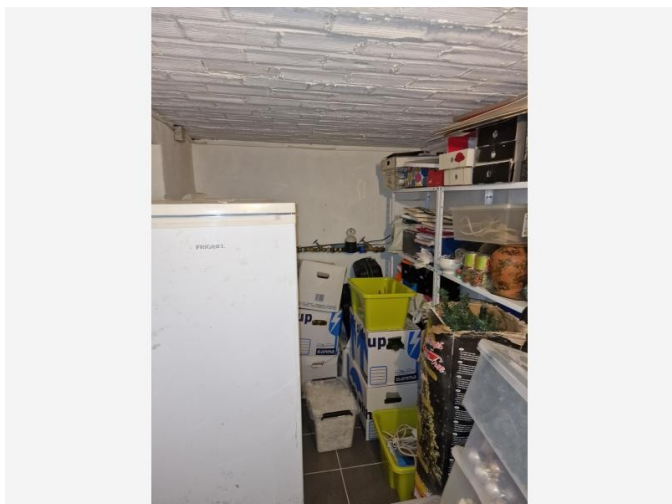
Geen asbestverdachte toepassingen visueel zichtbaar in de private kelder.

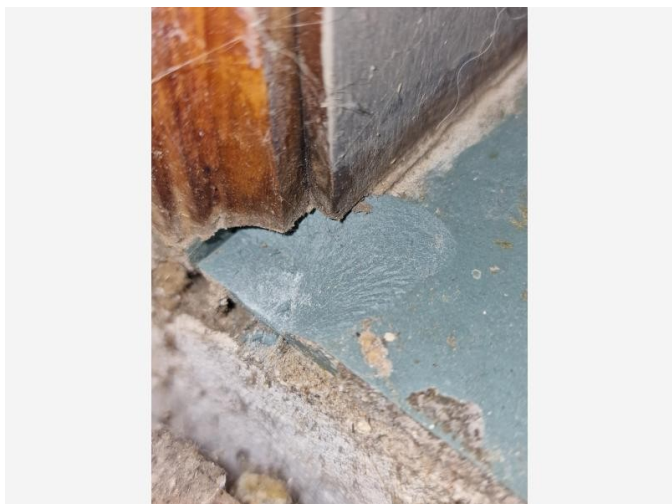
Deze tegels zijn als niet asbestverdacht bevonden.

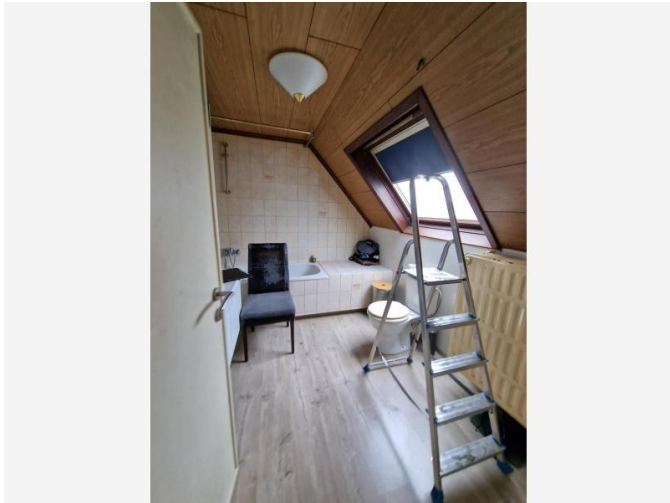
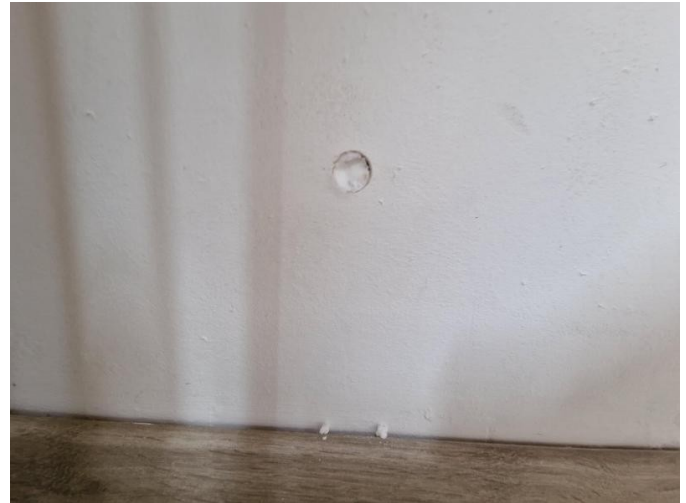
Geen asbest

#	Type	Referentie	Resultaat
18.1	Mengmonster	MM01	Geen asbest

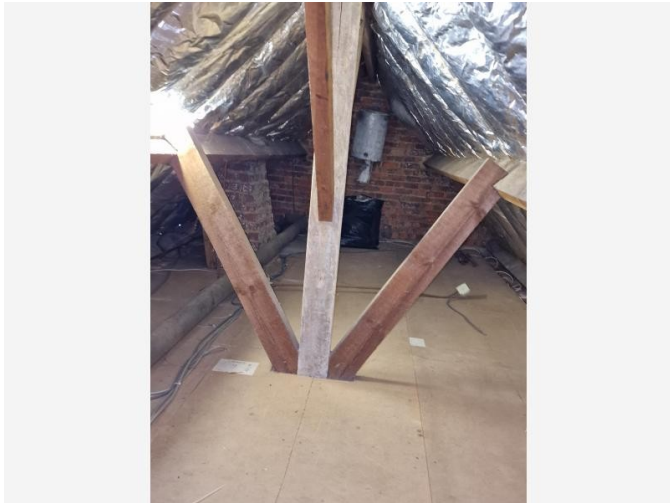
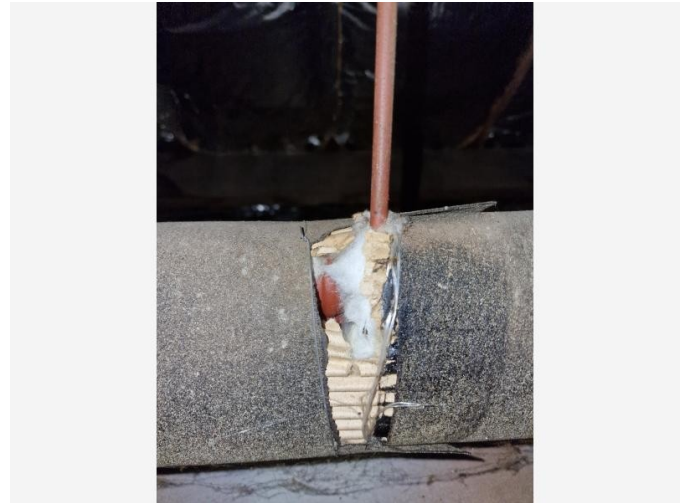
Geen asbest

#	Type	Referentie	Resultaat
19.1	Mengmonster	RECHTE STUKKEN	Geen asbest

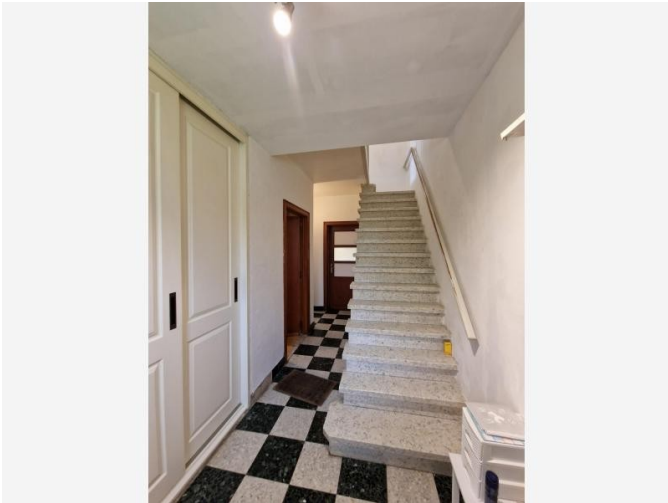
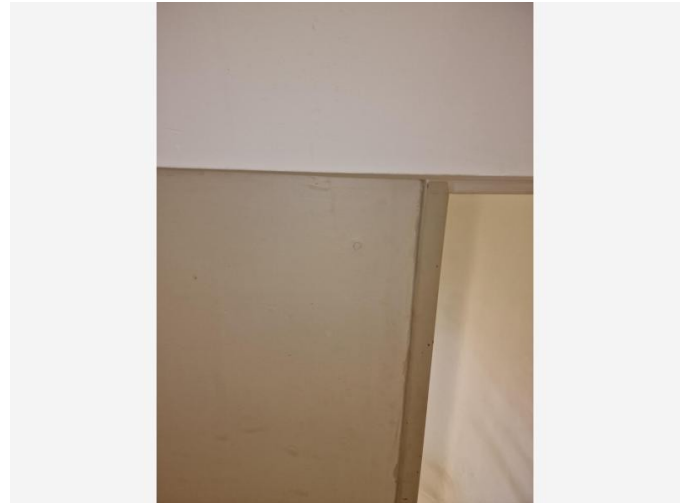
Geen asbest

#	Type	Referentie	Resultaat
20.1	Mengmonster	MM06	Geen asbest

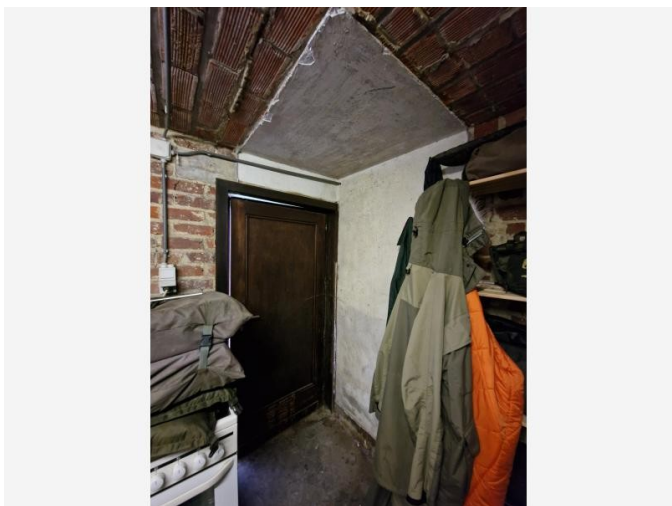
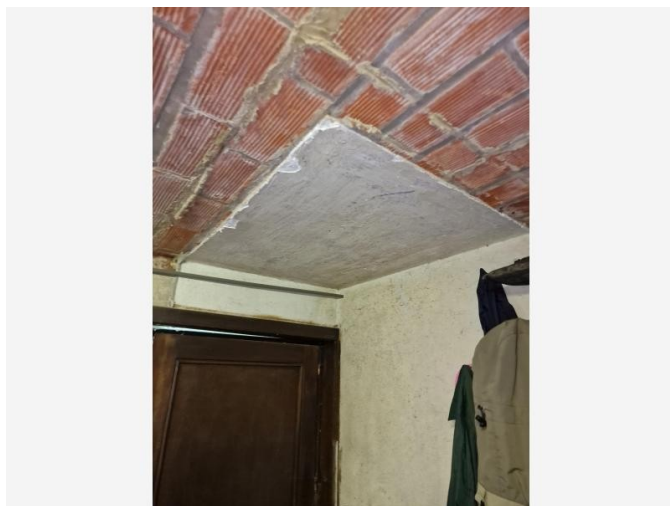
Geen asbest

#	Type	Referentie	Resultaat
21.1	Mengmonster	MM02	Geen asbest

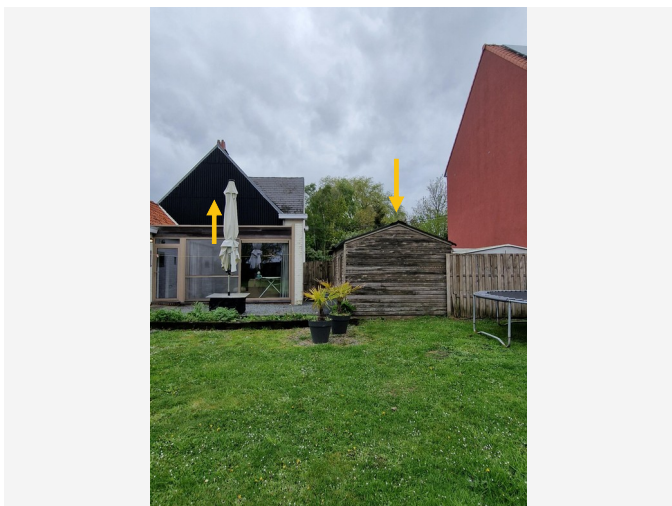
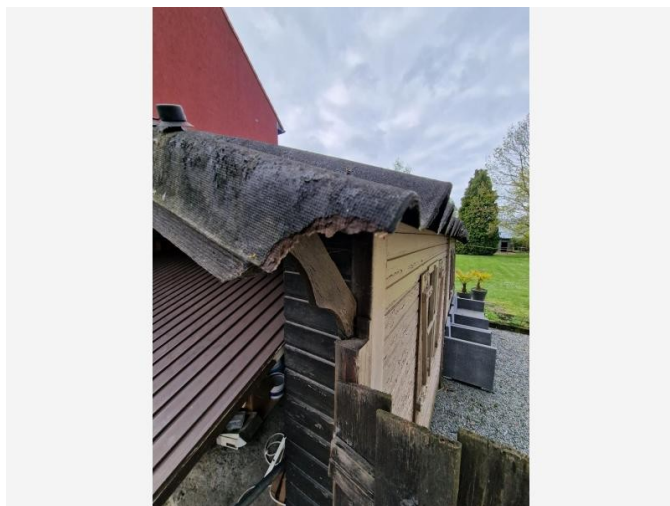
## Fiche 22: 1. GOLFPLATEN BITUMEN

Geen asbest

#	Type	Referentie	Resultaat
22.1	Puntmonster	MM03	Geen asbest
