# Asbestinventarisatetest

Heldenlaan 54, 9620 Zottegem

Attestnummer : 20240603-000224.000

Uitgegeven op : 03.06.2024

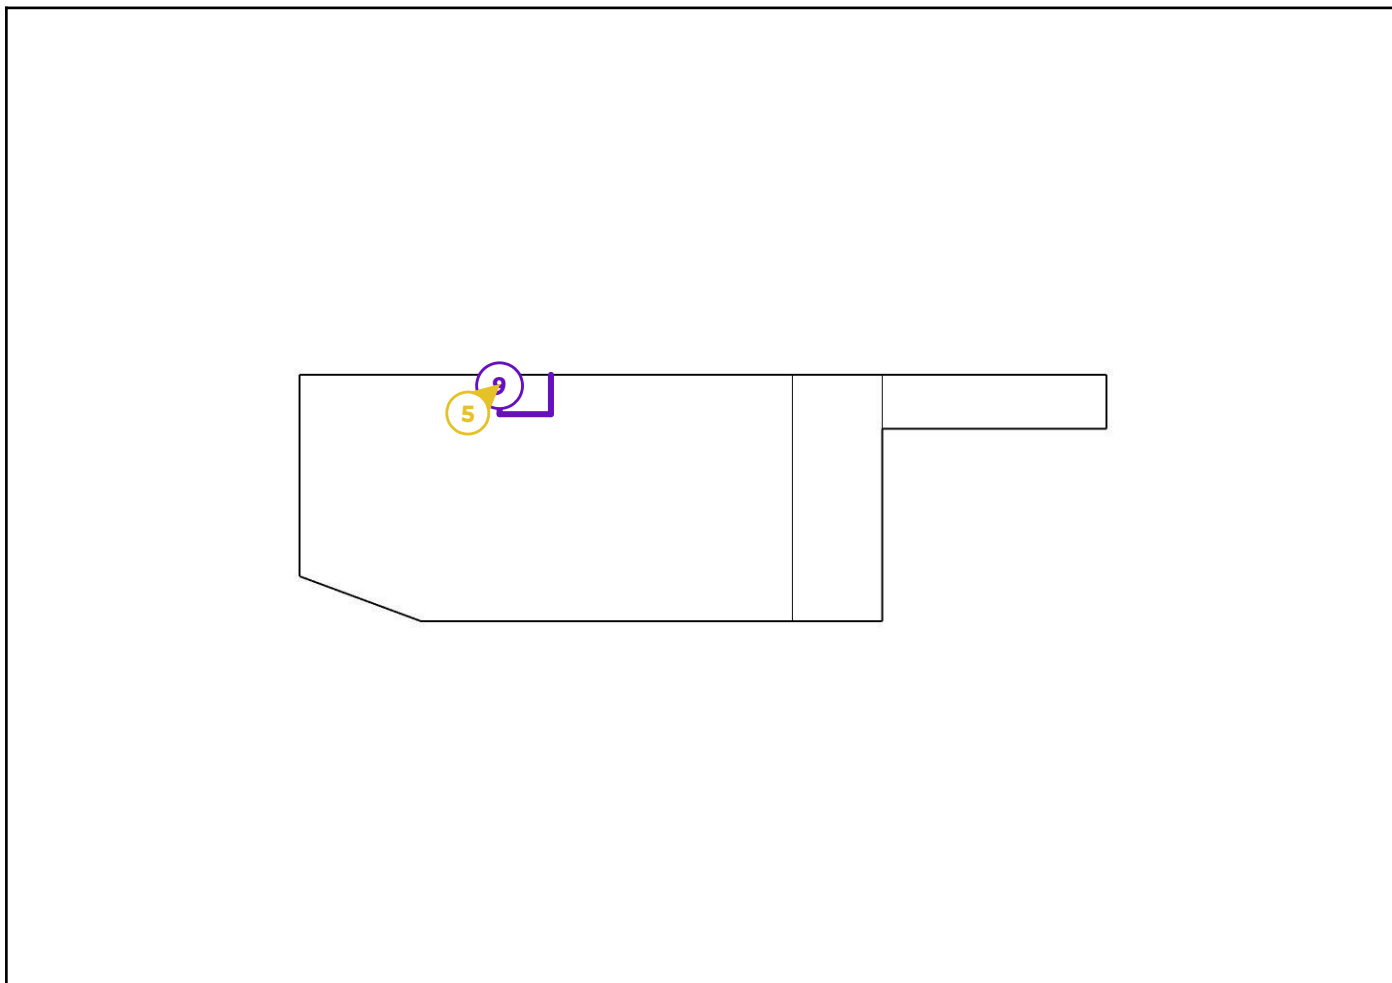
## Plan 1.2: verdiep -1 (2)

Beschrijving	Type	Actie
5. VC-BUIS	Asbestmateriaal	Zorgvuldig beheren
9. LIFTSCHACHT	Beperking	-

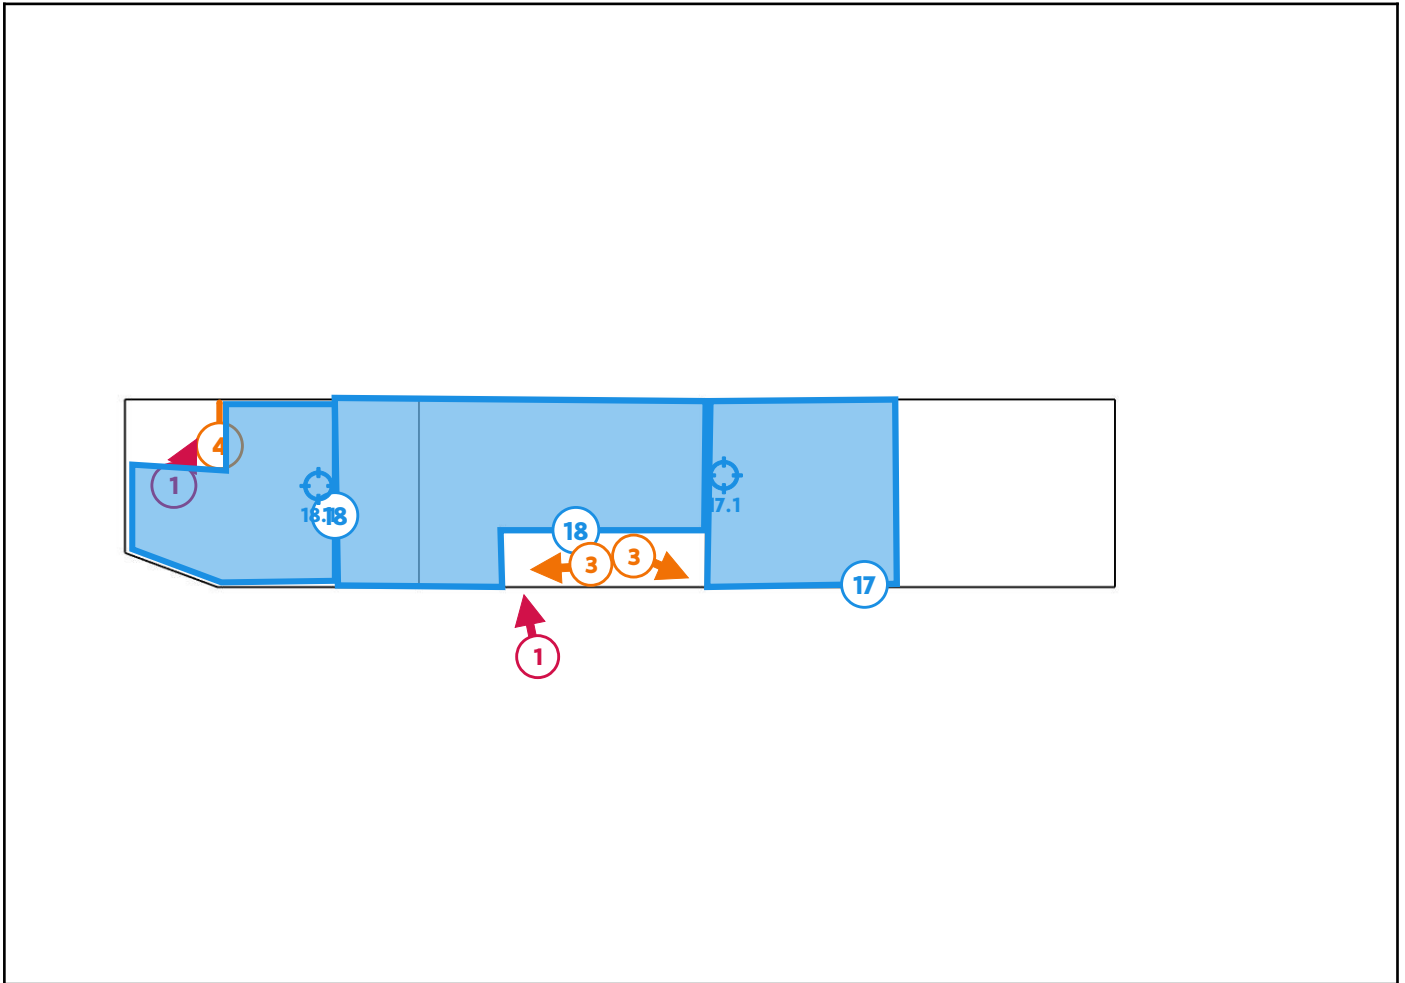
## Plan 1.12: Verdiep 2

Beschrijving	Type	Actie
1. ASBESTVERDACHT AFVAL	Asbestmateriaal	Dringend verwijderen
3. VC-LEIEN DAKKAPEL	Asbestmateriaal	Verwijderen
4. VC-PLAAT	Asbestmateriaal	Maatregelen nemen
17. VLOERZEIL rood	Geen asbest	-
17.1 Code: MM04	Puntmonster	-
18. VLOERZEIL geel	Geen asbest	-
18.1 Code: MM05	Puntmonster	-

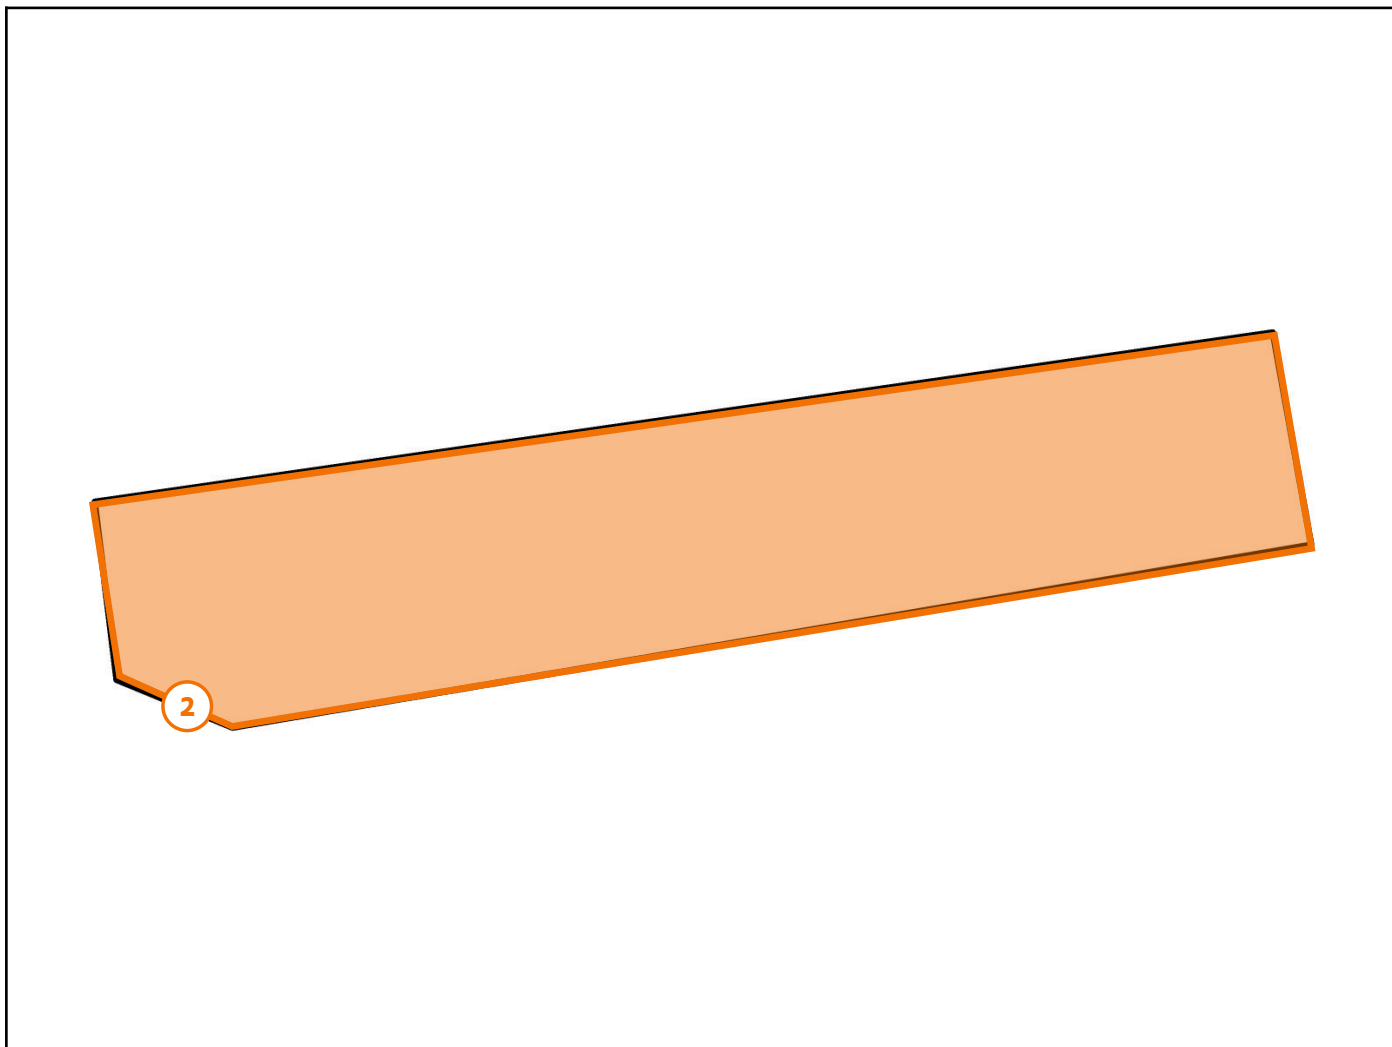
## Plan 1.13: Hoofdgebouw plan

Beschrijving	Type	Actie
2. VC-LEIEN SCHUIN DAK	Asbestmateriaal	<a href="#">Verwijderen</a>

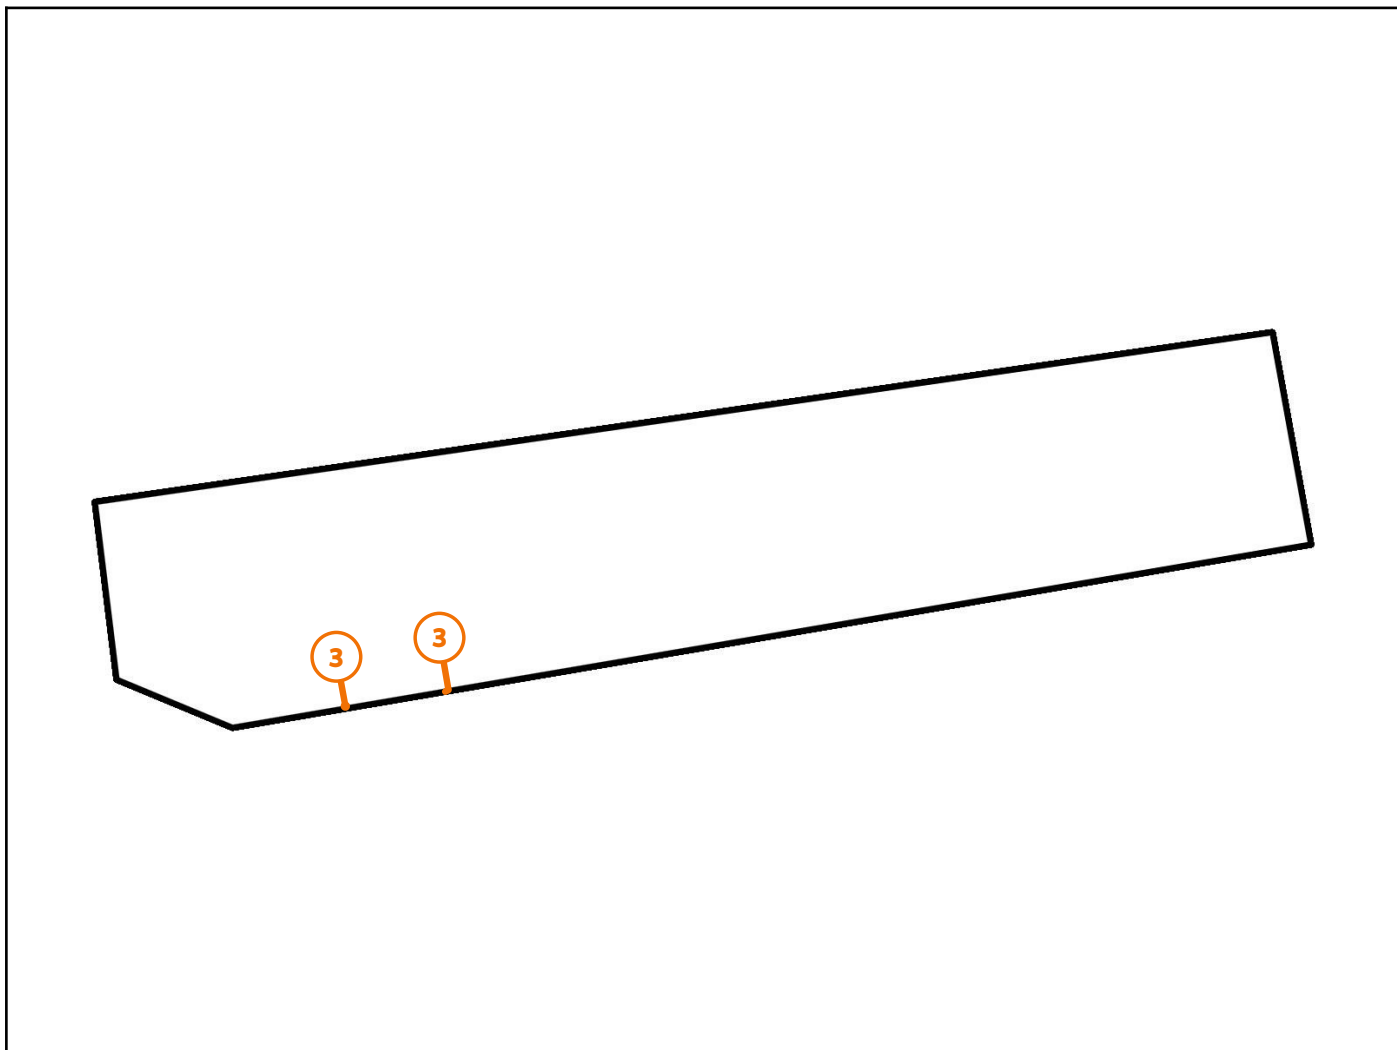
## Plan 1.14: Hoofdgebouw hellend dak

Beschrijving	Type	Actie
3. VC-LEIEN DAKKAPEL	Asbestmateriaal	<a href="#">Verwijderen</a>

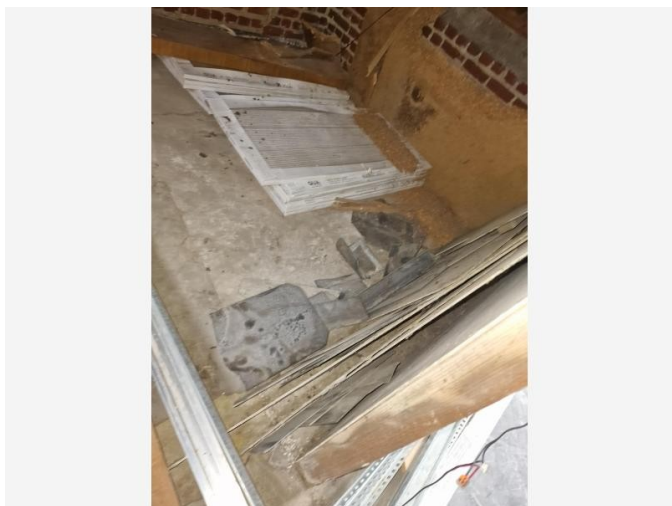
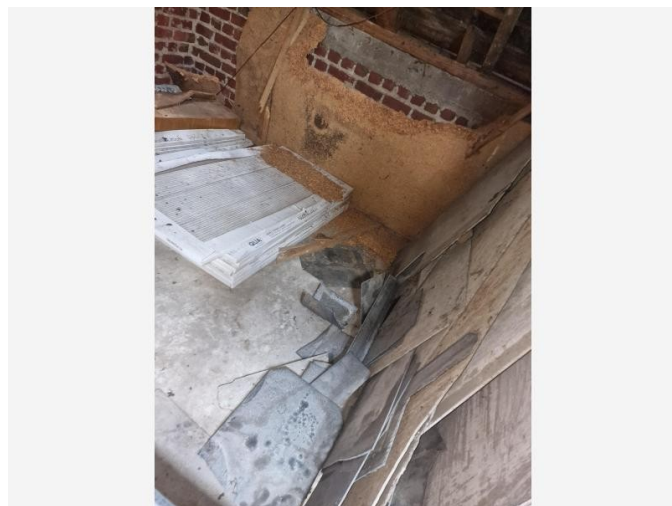
**Dringend verwijderen**

Beschrijving	ASBESTVERDACHT AFVAL
Type afvalstof	Betreft resten (contaminatie) van verwerking of beschadiging
Type resten (contaminatie)	<ul style="list-style-type: none"><li>Stukken, fragmenten (los, opliggend)</li></ul>
Besmette materialen	<ul style="list-style-type: none"><li>Geen (er is geen vermenging met ander materiaal)</li></ul>
Bron van de resten	Bron van de resten is niet meer aanwezig
Omgeving	Binnen
Primaire drager	Vloer
Gebondenheid resten	Hecht
Hoeveelheid (gewicht - aantal)	<ul style="list-style-type: none"><li>100,00 kg - 1 stuk</li></ul>
Totaal gewicht	100,00 kg
Eenvoudig bereikbaar	Ja
Identificatiemethode	Vaststelling zonder monstername
Opmerking	Op verdiep 2 zijn er op verschillende plaatsen asbestafval (leien / vc-platen) terug gevonden.

- Verwijder het asbestafval.

- Eenvoudige handelingen: mag via doe-het-zelf of door werknemer(s) met opleidingsattest eenvoudige handelingen  
Betreft een hechtgebonden toepassing. De toepassing zorgvuldig verwijderen, zonder wijzigingen aan te brengen in de huidige toestand van het materiaal. De toepassing niet breken en/of beschadigen. Verwijder de toepassing a.d.h.v. eenvoudige handelingen en voorzie de nodige PBM's. Opgeleid personeel wordt aanbevolen.

- Eenvoudige handelingen: enkel door erkend asbestverwijderaar  
Betreft een hechtgebonden toepassing. De toepassing zorgvuldig verwijderen, zonder wijzigingen aan te brengen in de huidige toestand van het materiaal. De toepassing niet breken en/of beschadigen. Verwijder de toepassing a.d.h.v. eenvoudige handelingen en voorzie de nodige PBM's. Hechtgebonden toepassingen, die een wijziging van hun huidige toestand ondergaan door de saneringshandelingen, dienen door een erkend asbestverwijderaar verwijderd te worden.

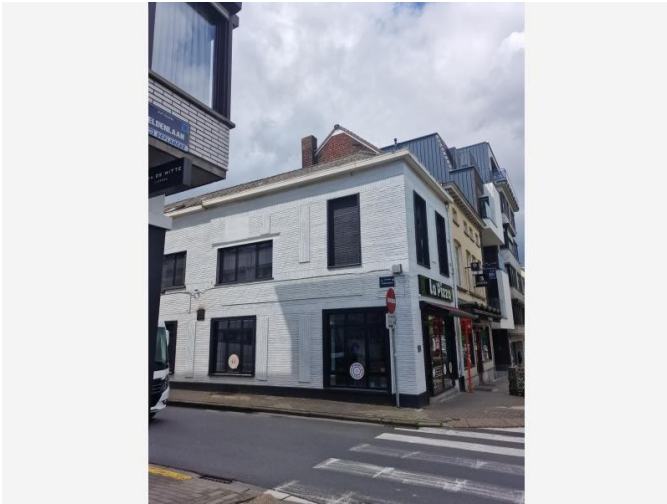
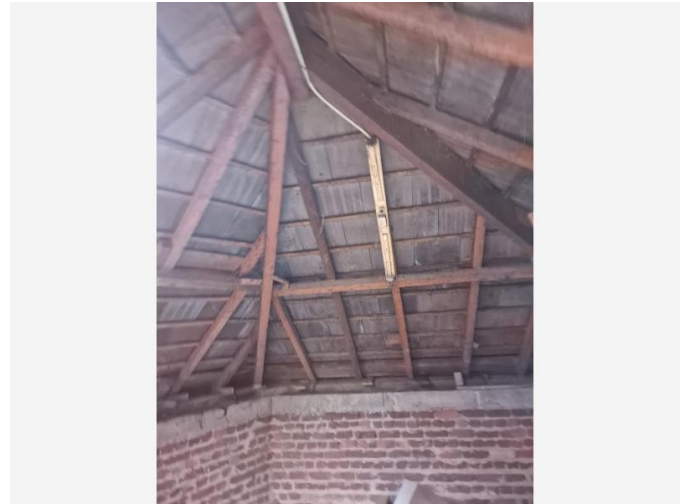
Eindbeoordeling materiaalrisico	Verhoogd materiaalrisico en/of verhoogde kans op vezelvrijgave
---------------------------------	--

Gebondenheid	Categorie 1: hechtgebonden in oorsprong
Asbestsoort (vezeltype)	Crocidoliet aanwezig
Asbestconcentratie	Laag (< 50%)
Afschermingsgraad van het gehele materiaal	Geheel of deels vrij aan de buitenlucht
Toestand van het materiaal	Matig beschadigd, matig verweerd

Beschrijving	VC-LEIEN SCHUIN DAK
Omgeving	Buiten
Primaire drager	Schuin dak
Asbestmateriaal	Dak- en gevelbekleding - Lei, shingle
Bindmiddel van asbestmateriaal	Cement
Gebondenheid op basis van bindmiddel	Hecht

- Verwijder dit asbestmateriaal zo snel mogelijk. Volg de toestand goed op.
- Hemelwater dat afspoelt van asbestcement daken of gevels kan asbestdeeltjes bevatten. Gebruik het enkel voor gesloten circuits (bv. spoelen toiletten). Reinig na het vervangen van het dak of de gevel de dakgoten en regenwaterput of -ton om asbesthoudend sediment of slib te verwijderen

- Eenvoudige handelingen: mag via doe-het-zelf of door werknemer(s) met opleidingsattest eenvoudige handelingen  
Betreft een hechtgebonden toepassing met lichte verwerking. Dit verhoogt de kans op vezelvrijgave. De toepassing zorgvuldig verwijderen, zonder wijzigingen aan te brengen in de huidige toestand van het materiaal. De toepassing niet breken en/of beschadigen. Verwijder de toepassing a.d.h.v. eenvoudige handelingen met bijkomende maatregelen. Voorzie de nodige PBM's. Opleeid personeel wordt aanbevolen
- Eenvoudige handelingen: enkel door erkend asbestverwijderaar  
Betreft een hechtgebonden toepassing met lichte verwerking. Het saneren van de toepassing veroorzaakt breukvorming, verkrumming en stofvorming van het materiaal. Dit met een hoog risico op vezelvrijgave. Hechtgebonden toepassingen, die een wijziging van hun huidige toestand ondergaan door de

saneringshandelingen, dienen a.d.h.v. een hermetische zone/eenvoudige handelingen met bijkomende maatregelen verwijderd te worden. Dit door een erkend asbestverwijderaar.

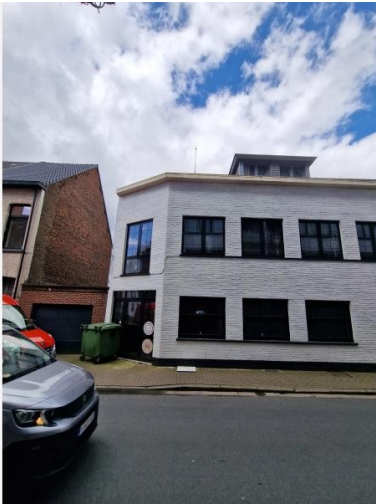
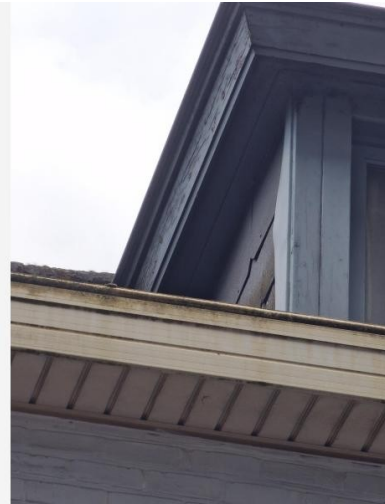
Eindbeoordeling materiaalrisico	Laag materiaalrisico en/of verlaagde kans op vezelvrijgave
---------------------------------	--

Gebondenheid	Categorie 1: hechtgebonden in oorsprong
Asbestsoort (vezeltype)	Crocidoliet aanwezig
Asbestconcentratie	Laag (< 50%)
Afschermingsgraad van het gehele materiaal	Geheel of deels vrij aan de buitenlucht
Toestand van het materiaal	Licht beschadigd, licht verweerd. Intact materiaal type Pical – asbestboard of categorie III 'gebondenheid'

Beschrijving	VC-LEIEN DAKKAPEL
Omgeving	Buiten
Primaire drager	Wand buitenschil
Asbestmateriaal	Dak- en gevelbekleding - Lei, shingle
Bindmiddel van asbestmateriaal	Cement

- Verwijder dit asbestmateriaal zo snel mogelijk. Volg de toestand goed op.
- Hemelwater dat afspoelt van asbestcement daken of gevels kan asbestdeeltjes bevatten. Gebruik het enkel voor gesloten circuits (bv. spoelen toiletten). Reinig na het vervangen van het dak of de gevel de dakgoten en regenwaterput of -ton om asbesthoudend sediment of slib te verwijderen

- Eenvoudige handelingen: mag via doe-het-zelf of door werknemer(s) met opleidingsattest eenvoudige handelingen  
Betreft een hechtgebonden toepassing met lichte verwerking. Dit verhoogt de kans op vezelvrijgave. De toepassing zorgvuldig verwijderen, zonder wijzigingen aan te brengen in de huidige toestand van het materiaal. De toepassing niet breken en/of beschadigen. Verwijder de toepassing a.d.h.v. eenvoudige handelingen met bijkomende maatregelen. Voorzie de nodige PBM's. Opleeid personeel wordt aanbevolen
- Eenvoudige handelingen: enkel door erkend asbestverwijderaar  
Betreft een hechtgebonden toepassing met lichte verwerking. Het saneren van de toepassing veroorzaakt breukvorming, verkrumeling en stofvorming van het materiaal. Dit met een hoog risico op vezelvrijgave. Hechtgebonden toepassingen, die een wijziging van hun huidige toestand ondergaan door de

saneringshandelingen, dienen a.d.h.v. een hermetische zone/eenvoudige handelingen met bijkomende maatregelen verwijderd te worden. Dit door een erkend asbestverwijderaar.

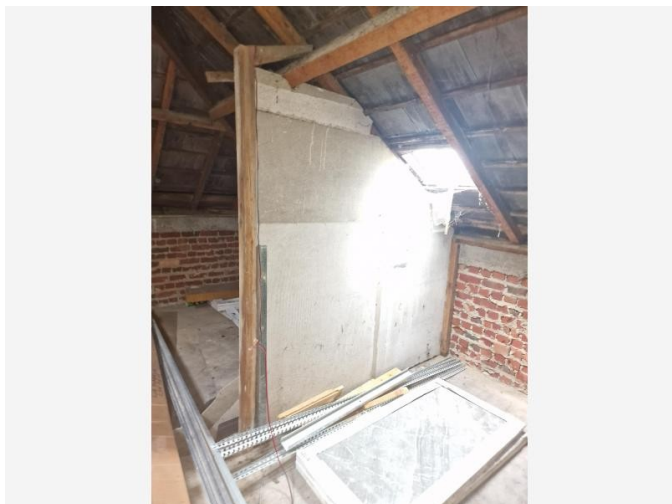
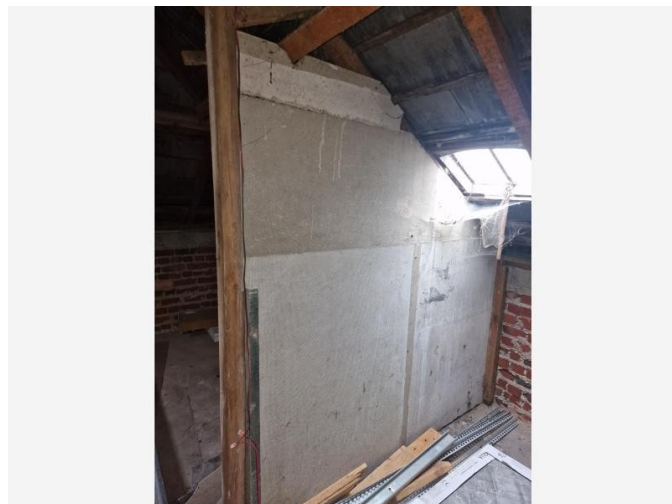
Eindbeoordeling materiaalrisico	Verhoogd materiaalrisico en/of verhoogde kans op vezelvrijgave
---------------------------------	--

Gebondenheid	Categorie 1: hechtgebonden in oorsprong
Asbestsoort (vezeltype)	Crocidoliet aanwezig
Asbestconcentratie	Laag (< 50%)
Afschermingsgraad van het gehele materiaal	Geheel of deels (ook) vrij aan de binnenlucht
Toestand van het materiaal	Licht beschadigd, licht verweerd. Intact materiaal type Pical – asbestboard of categorie III 'gebondenheid'

Beschrijving	VC-PLAAT
Omgeving	Binnen
Primaire drager	Binnenwand
Asbestmateriaal	Plaat, paneel, tablet - Type Menuiserite
Bindmiddel van asbestmateriaal	Cement
Gebondenheid op basis van bindmiddel	Hecht
Hoeveelheid (oppervlakte - dikte - aantal)	<ul style="list-style-type: none"><li>6,00 m<sup>2</sup> - 0,50 cm - 1 stuk</li></ul>
Totaal volume	0,03 m <sup>3</sup>
Eenvoudig bereikbaar	Nee <ul style="list-style-type: none"><li>De verwijdering is niet mogelijk binnen normale beheers-, onderhoudscycli of binnen vergelijkbare stilstand.</li></ul>

- Verwijder dit asbestmateriaal zo snel mogelijk. Volg de toestand goed op.

- Eenvoudige handelingen: mag via doe-het-zelf of door werknemer(s) met opleidingsattest eenvoudige handelingen  
Betreft een hechtgebonden toepassing met lichte verwerking. Dit verhoogt de kans op vezelvrijgave. De toepassing zorgvuldig verwijderen, zonder wijzigingen aan te brengen in de huidige toestand van het materiaal. De toepassing niet breken en/of beschadigen. Verwijder de toepassing a.d.h.v. eenvoudige handelingen met bijkomende maatregelen. Voorzie de nodige PBM's. Opgeleid personeel wordt aanbevolen

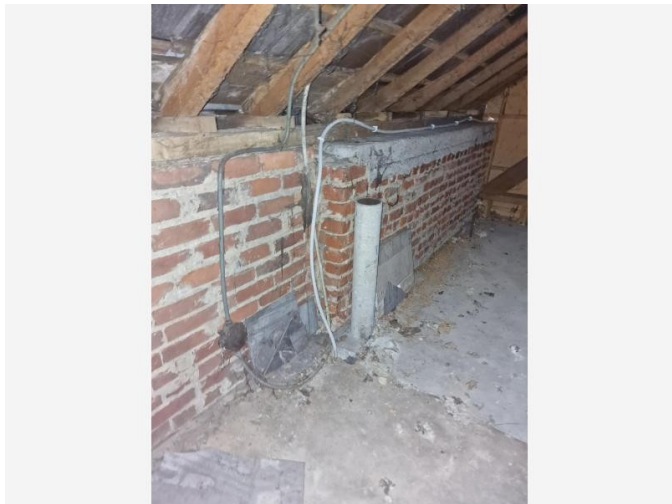
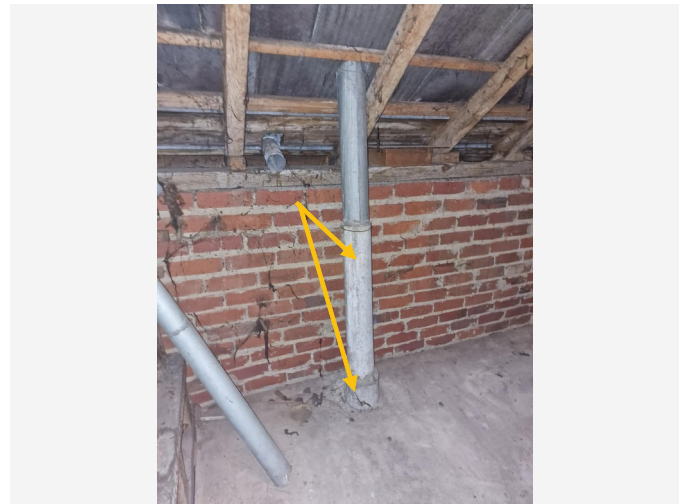
Eindbeoordeling materiaalrisico	Laag materiaalrisico en/of verlaagde kans op vezelvrijgave
---------------------------------	--

Gebondenheid	Categorie 1: hechtgebonden in oorsprong
Asbestsoort (vezeltype)	Alleen chrysotiel
Asbestconcentratie	Laag (< 50%)
Afschermingsgraad van het gehele materiaal	Geheel of deels (ook) vrij aan de binnenlucht
Toestand van het materiaal	Licht beschadigd, licht verweerd. Intact materiaal type Pical – asbestboard of categorie III 'gebondenheid'

Beschrijving	VC-BUIS
Omgeving	Binnen
Primaire drager	Vloer
Asbestmateriaal	Buis, koker, leiding, pijp, doorvoer
Bindmiddel van asbestmateriaal	Cement
Gebondenheid op basis van bindmiddel	Hecht
Hoeveelheid (lengte - omtrek - dikte - aantal)	<ul style="list-style-type: none"><li>• 1,00 m - 20,00 cm - 1,00 cm - 1 stuk</li><li>• 1,00 m - 20,00 cm - 1,00 cm - 1 stuk</li><li>• 0,20 m - 20,00 cm - 1,00 cm - 1 stuk</li></ul>
Totaal volume	0,004 m <sup>3</sup>
Eenvoudig bereikbaar	Ja

- Zorg voor een veilig beheer. Vermijd het beschadigen van het asbestmateriaal. Controleer de toestand jaarlijks op wijzigingen.

- Eenvoudige handelingen: mag via doe-het-zelf of door werknemer(s) met opleidingsattest eenvoudige handelingen  
Toepassing niet breken, gebruik pbm.

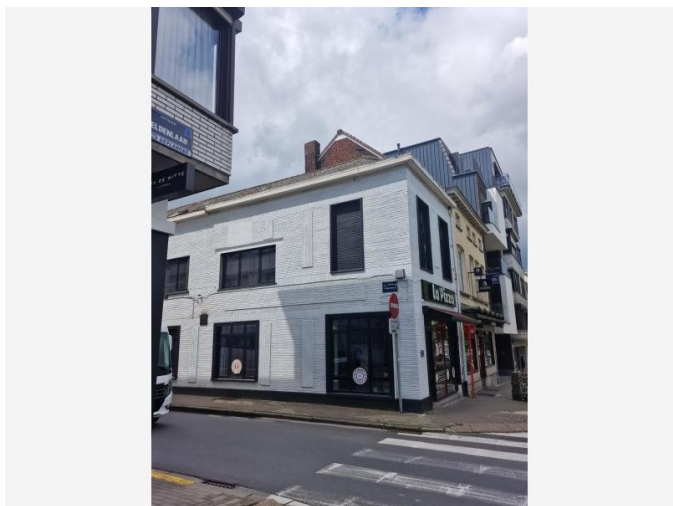
**Reden:** Het te onderzoeken materiaal situeert zich hoger dan 3,50 m te rekenen vanaf een veilige ondergrond

**Uitleg van de asbestdeskundige:** Geen volledige risicoanalyse mogelijk

(Asbest)materiaal	Geen volledige risicoanalyse mogelijk.
Karakterisatie	Asbest (verdacht)
Primaire drager	Schuin dak

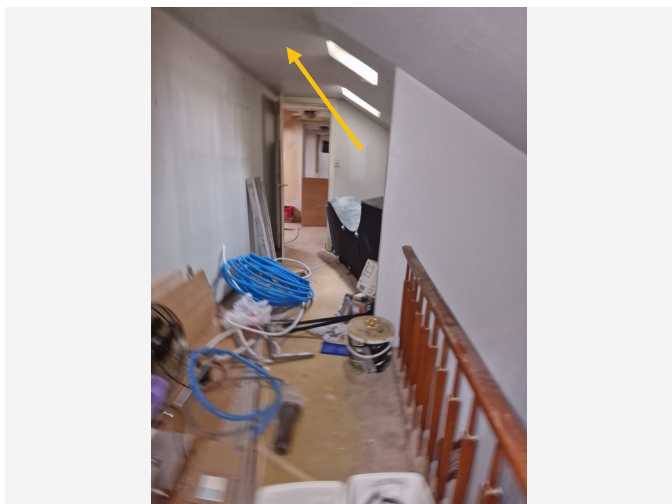
**Reden:** Er is geen volledige risicobeoordeling mogelijk

**Uitleg van de asbestdeskundige:** Plafond verdiep 2 is volledig afgewerkt, geen volledige risicoanalyse mogelijk.

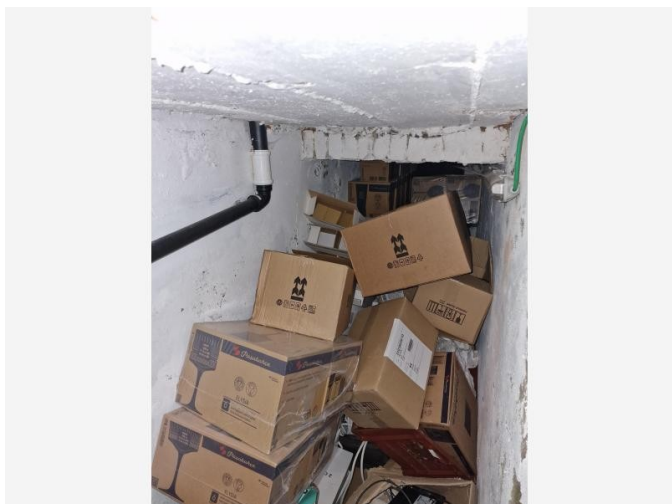
**Reden:** Er is geen volledige risicobeoordeling mogelijk

**Uitleg van de asbestdeskundige:** GROTE HOEVEELHEID MATERIAAL IN OPSLAG

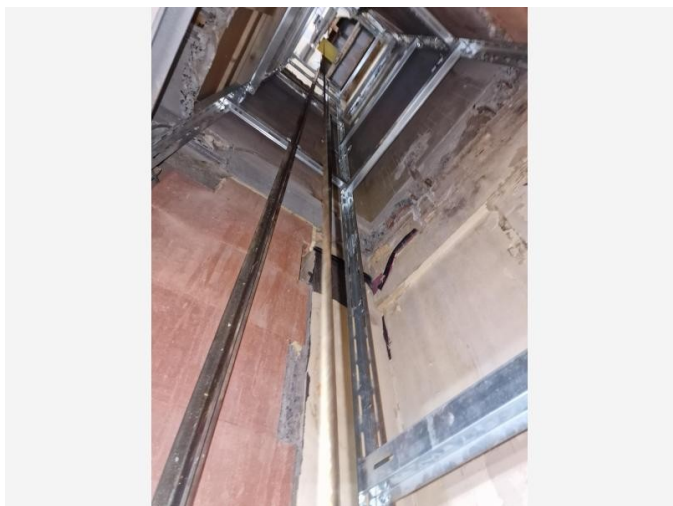
**Reden:** Er is geen volledige risicobeoordeling mogelijk

**Uitleg van de asbestdeskundige:** Geen asbestverdachte materialen visueel zichtbaar in de liftkoker.

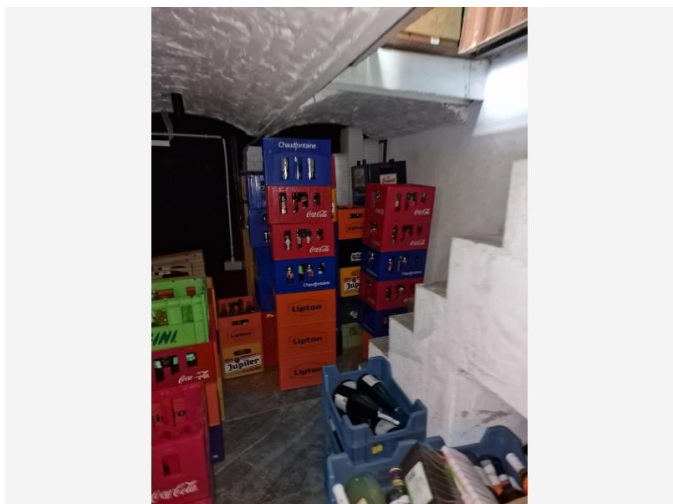
Geen asbestverdachte toepassingen visueel zichtbaar in de private kelder

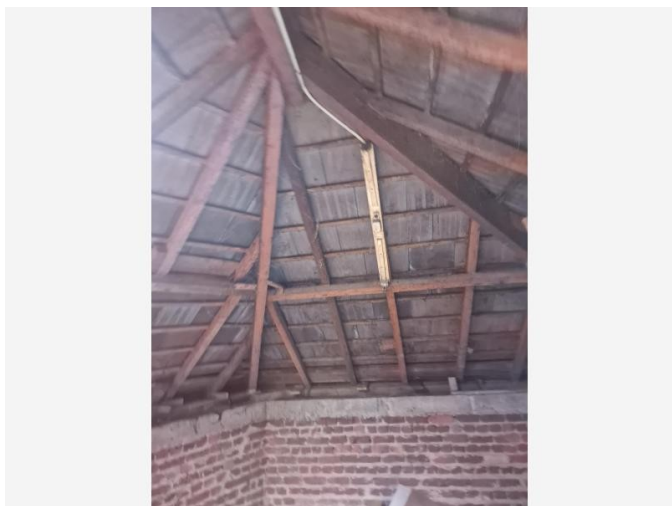
Geen onderdak aanwezig.
