Asbestinventarisatetest

Voldersstraat 297, 9500 Geraardsbergen

Attestnummer : 20230810-000351.000

Uitgegeven op : 10.08.2023

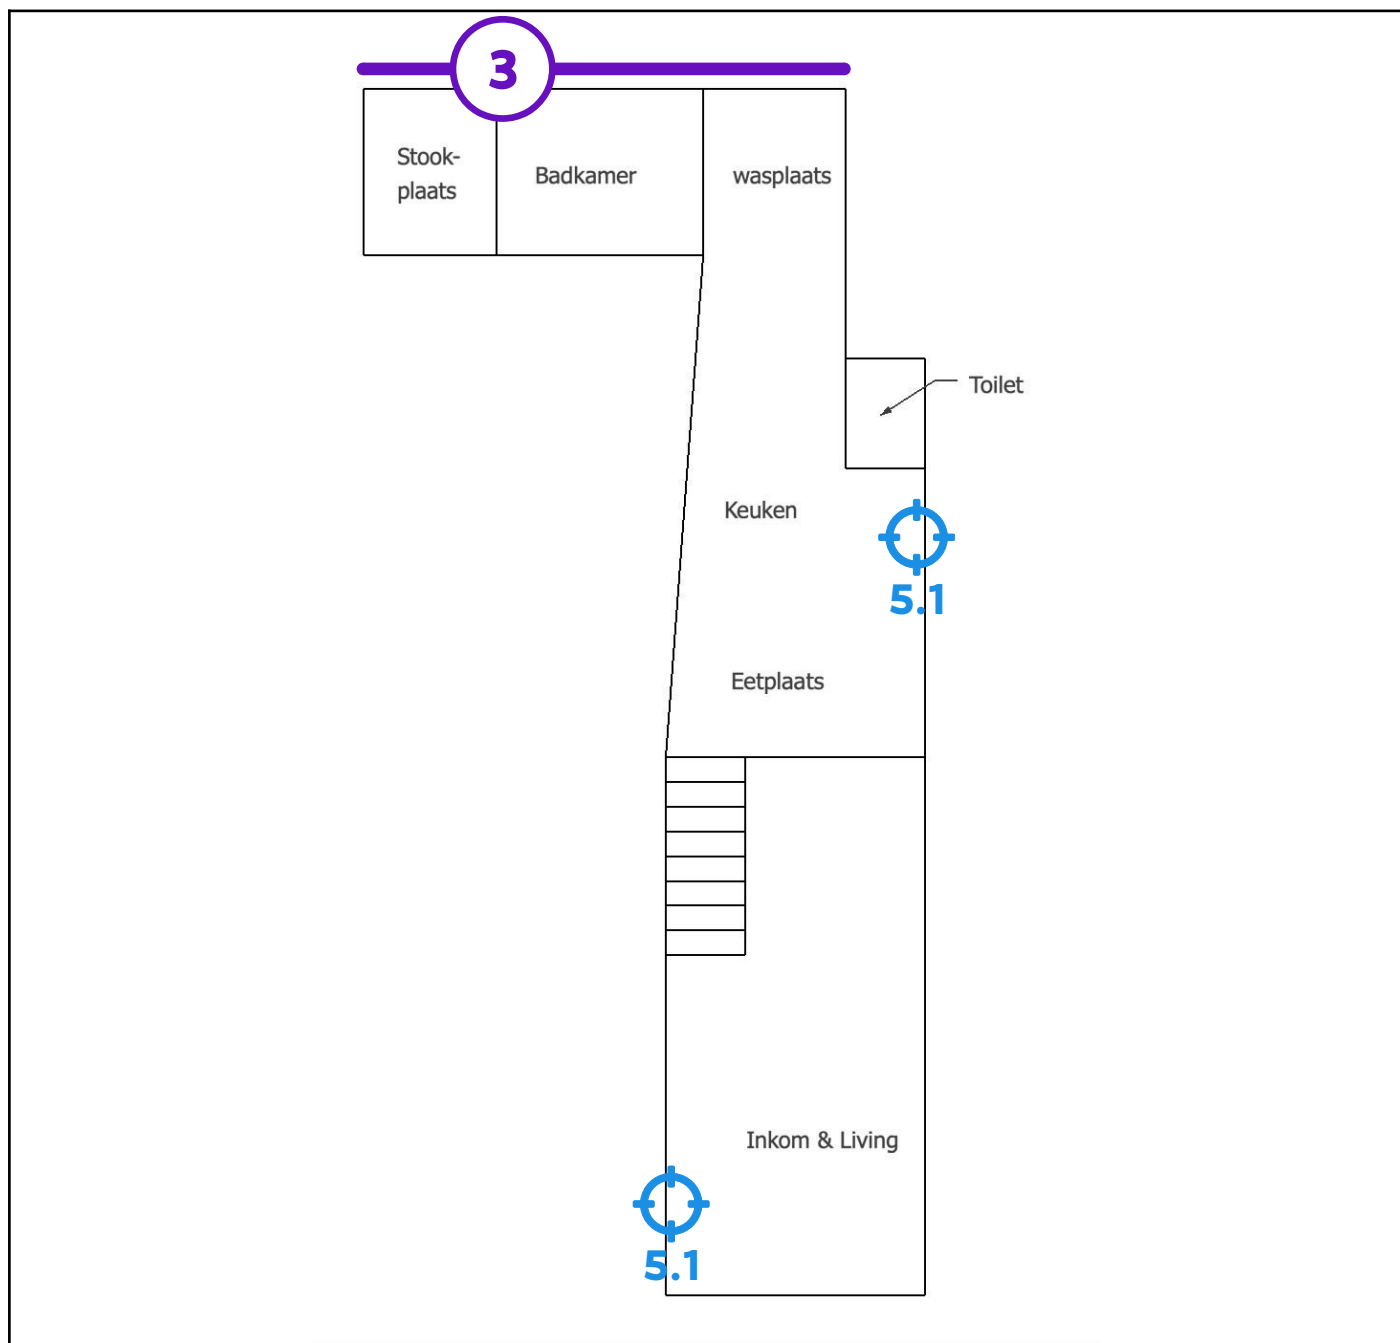
Plan 1.1: grondplan gelijkvloers

Beschrijving	Type	Actie
3. Tuin niet inspecteerbaar	Beperking	-
5. Pleisterwerk muren	Geen asbest	-
5.1 Code: Staal 1 Pleisterwerk muren	Mengmonster	-

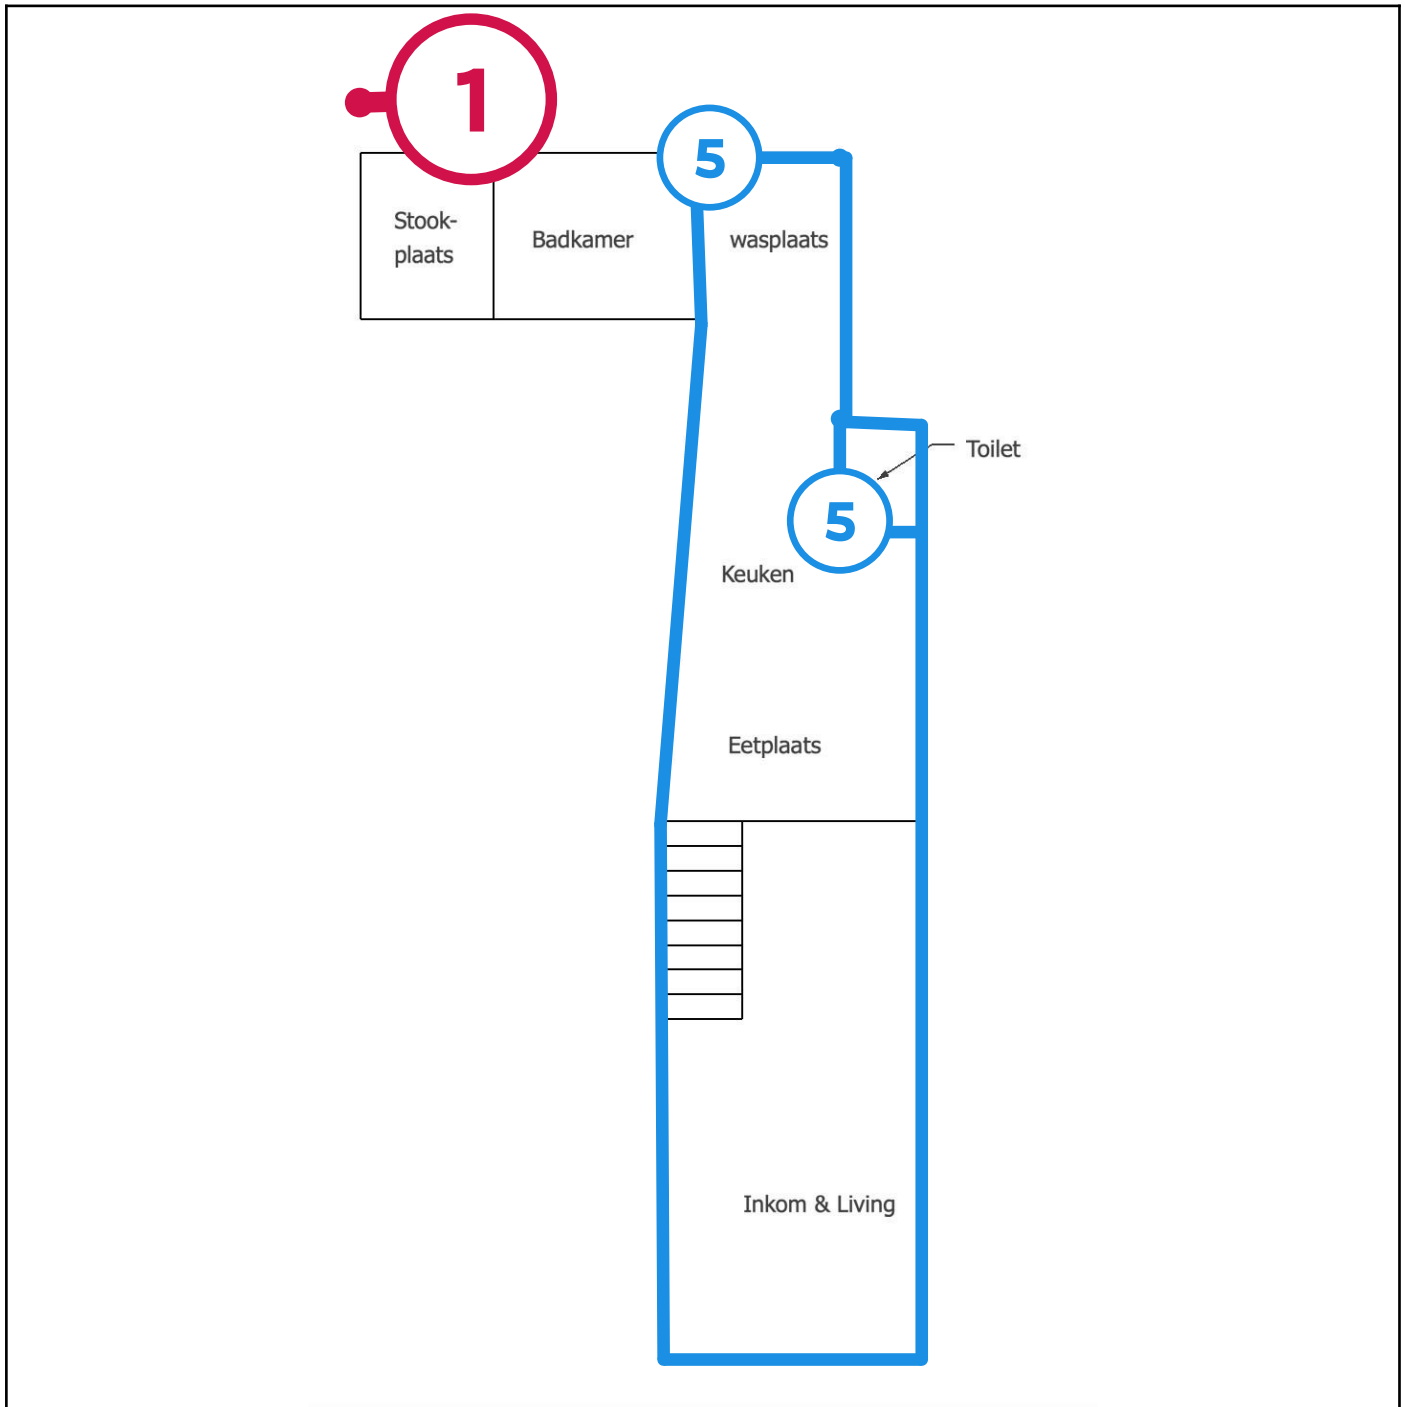
Plan 1.2: grondplan gelijkvloers

Beschrijving	Type	Actie
1. Asbestcement buis in de tuin	Asbestmateriaal	Dringend verwijderen
5. Pleisterwerk muren	Geen asbest	-

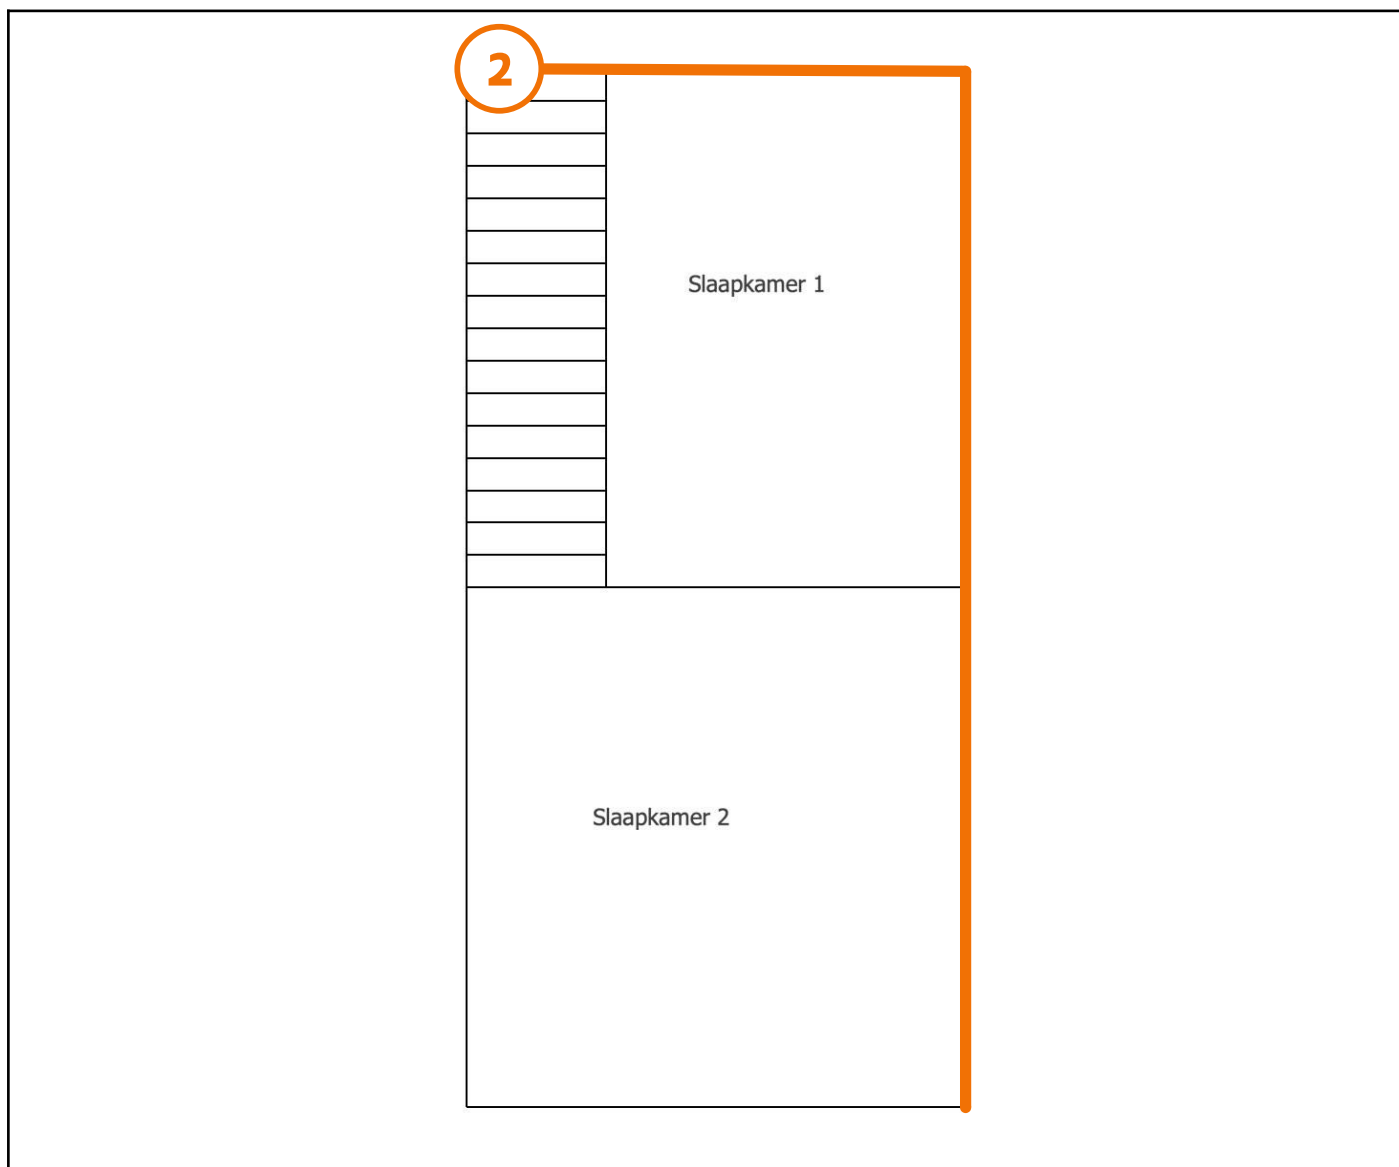
Plan 1.8: grondplan 1ste verdieping

Beschrijving	Type	Actie
2. Leien gevelbekleding achter- en zijgevel	Asbestmateriaal	Verwijderen

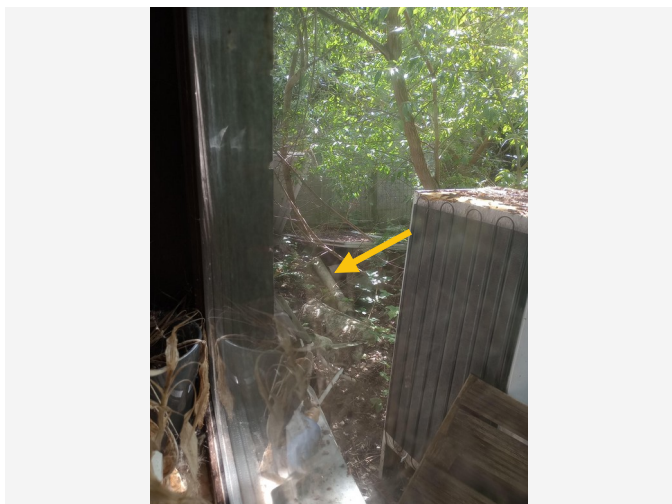
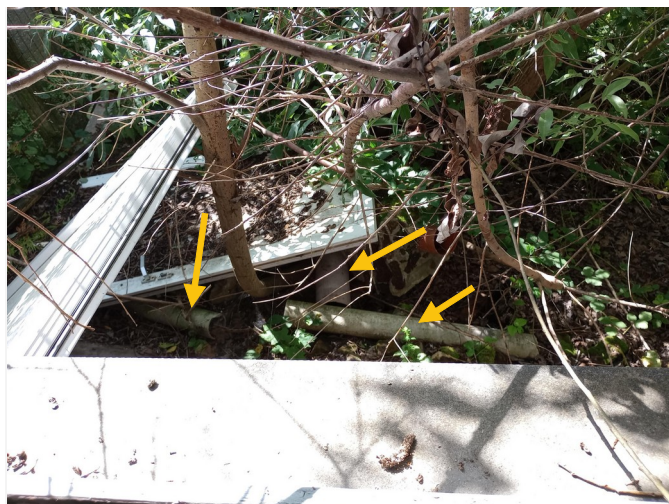
Beschrijving	Asbestcement buis in de tuin
Type afvalstof	Betreft stock-voorraad of gedemonteerde asbestmaterialen
Aanwezige resten	Verschillende asbestcement buizen aanwezig in de tuin. Deze kunnen vaststellen van achter het raam in de woning. De deur naar de tuin was slotvast.
Omgeving	Buiten
Primaire drager	HVAC infrastructuur en uitrusting
Asbestmaterialen	<ul style="list-style-type: none">• Buis, koker, leiding, pijp, doorvoer
Bindmiddel van asbestmateriaal	Cement
Gebondenheid op basis van bindmiddel	Hecht
Hoeveelheid (gewicht - aantal)	<ul style="list-style-type: none">• 10,00 kg - 1 stuk
Totaal gewicht	10,00 kg
Eenvoudig bereikbaar	Ja
Identificatiemethode	Vaststelling zonder monsternamen

Dringend verwijderen

- Verwijder het asbestafval.

- Eenvoudige handelingen: mag via doe-het-zelf of door werknemer(s) met opleidingsattest eenvoudige handelingen
Hechtgebonden toepassing

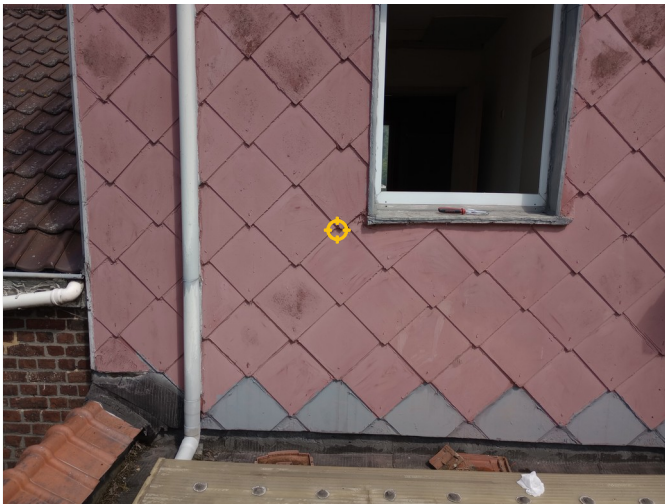
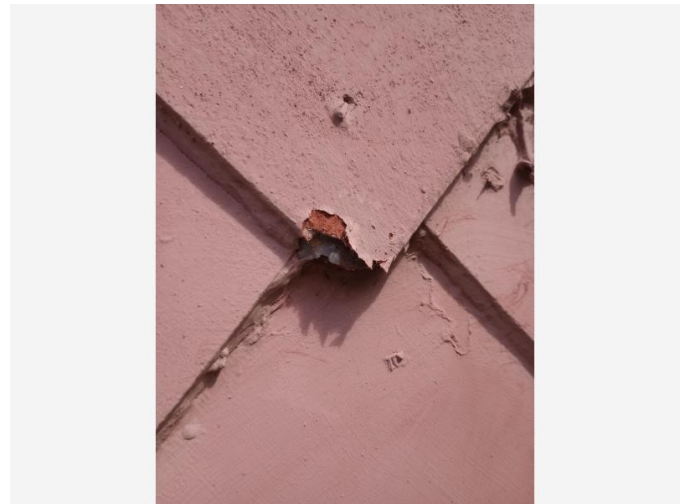
Het asbestmateriaal valt onder de mijlpaal van 2034.

Eindbeoordeling materiaalrisico	Verhoogd materiaalrisico en/of verhoogde kans op vezelvrijgave
---------------------------------	--

Gebondenheid	Categorie 1: hechtgebonden in oorsprong
Asbestsoort (vezeltype)	Crocidoliet aanwezig
Asbestconcentratie	Laag (< 50%)
Afschermingsgraad van het gehele materiaal	Geheel of deels vrij aan de buitenlucht
Toestand van het materiaal	Matig beschadigd, matig verweerd

#	Type	Referentie	Resultaat
2.1	Puntmonster	Staal 3 Leien gevelbekleding	Crocidoliet, Chrysotiel

Beschrijving	Leien gevelbekleding achter- en zijgevel
Omgeving	Buiten
Primaire drager	Wand buitenschil
Asbestmateriaal	Dak- en gevelbekleding - Lei, shingle
Bindmiddel van asbestmateriaal	Cement
Gebondenheid op basis van bindmiddel	Hecht
Hoeveelheid (oppervlakte - aantal)	• 35,00 m ² - 1 stuk
Totale oppervlakte	35,00 m ²

Verwijderen

- Zorg voor een veilig beheer. Vermijd het beschadigen van het asbestmateriaal. Controleer de toestand jaarlijks op wijzigingen.
- Verwijder dit asbestmateriaal zo snel mogelijk. Volg de toestand goed op.

- Eenvoudige handelingen: mag via doe-het-zelf of door werknemer(s) met opleidingsattest eenvoudige handelingen
Hechtgebonden toepassing

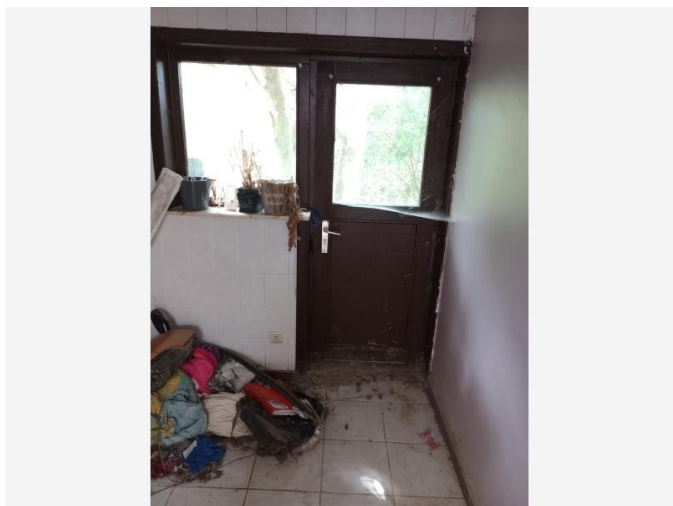
Situeringfoto

Tijdelijke beperking

Reden: Slotvaste toegangspoort, -deur of -luik

Uitleg van de asbestdeskundige: De woning was onbewoond. Met de sleutels die ik verkregen had via het notariaat, kon ik de achterdeur niet openmaken.

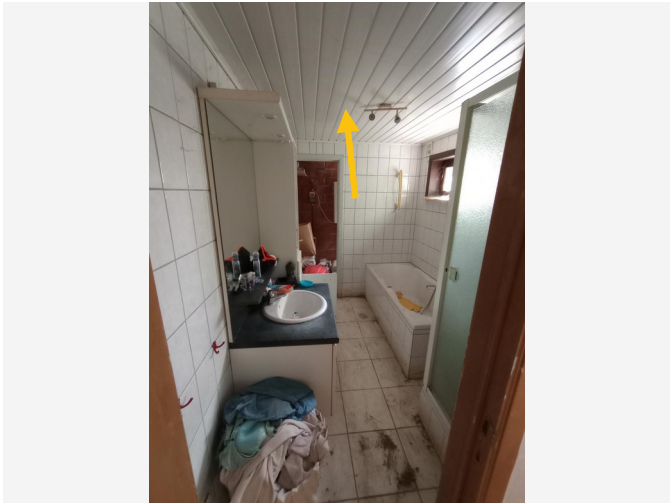
Het plafond van de volledig woning is afgewerkt met hout of vals plafond. Niet asbesthoudend

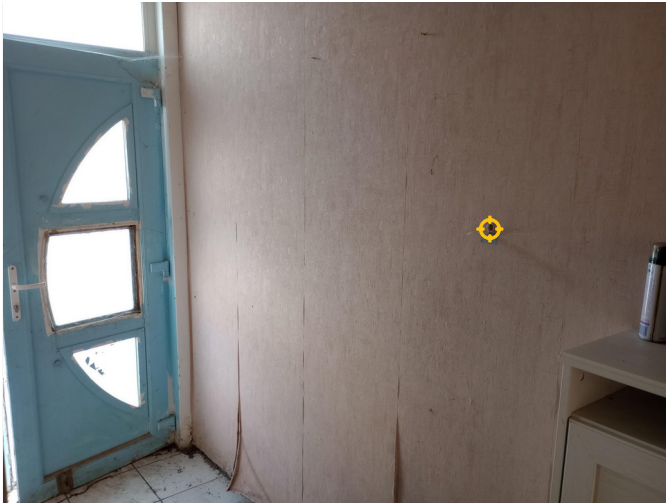
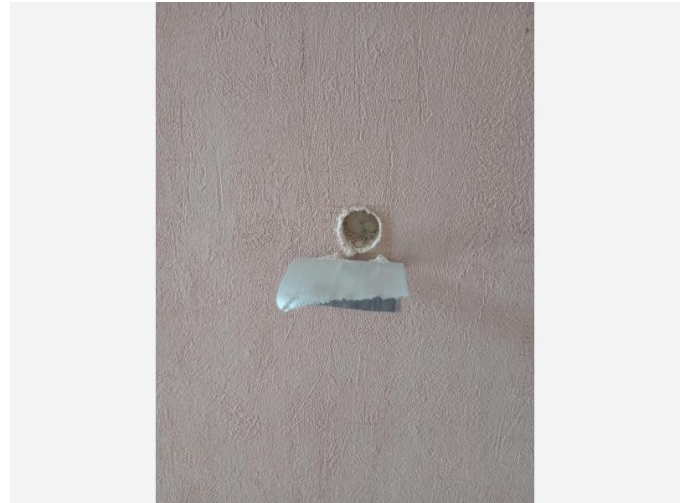
Fiche 5: Pleisterwerk muren

Geen asbest

#	Type	Referentie	Resultaat
5.1	Mengmonster	Staal 1 Pleisterwerk muren	Geen asbest

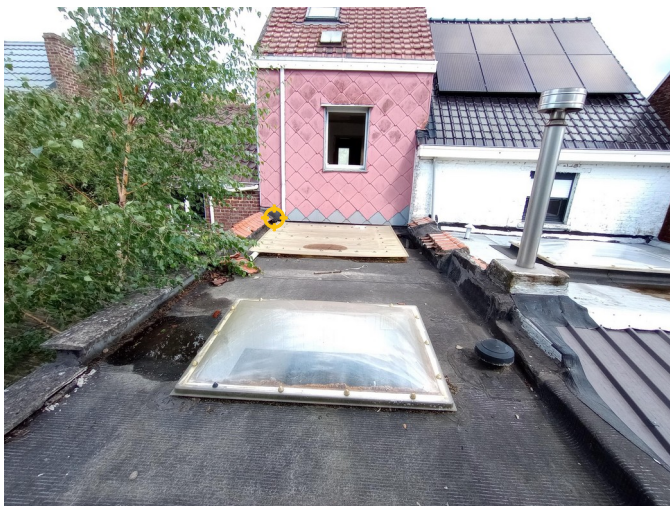
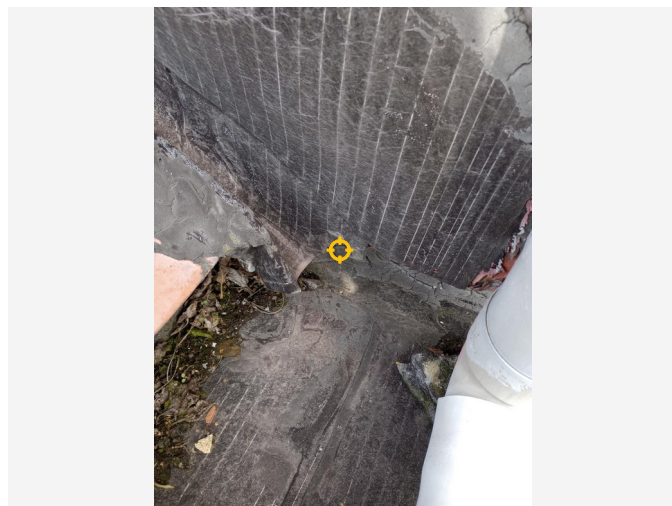
Fiche 6: Dakbedekking plat dak

Geen asbest

#	Type	Referentie	Resultaat
6.1	Puntmonster	Staal 2 Dakbedekking plat dak	Geen asbest
