Asbestinventarisatetest

Weldenstraat 51, 9700 Oudenaarde

Attestnummer : 20240618-000290.000

Niet-asbestveilig

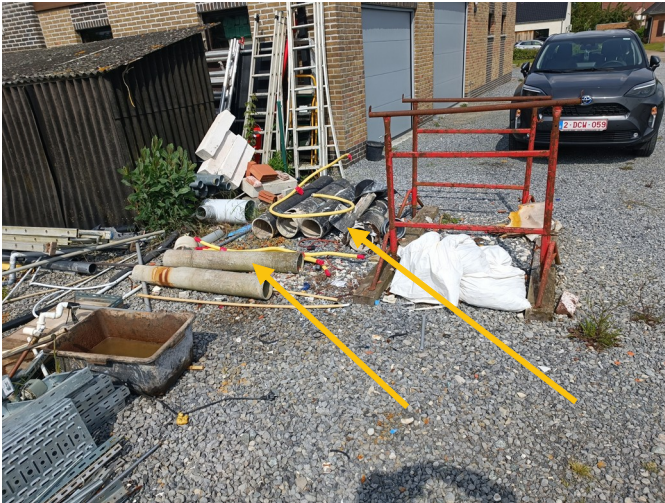
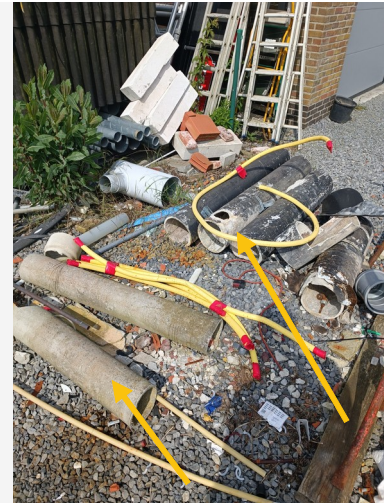
Fiche 1: buis (resten van afbraak)

Asbestmateriaal - afvalstof

Het asbestmateriaal valt onder de mijlpaal van 2040.

Dringend verwijderen

- Verwijder het asbestafval.

- Eenvoudige handelingen: mag via doe-het-zelf of door werknemer(s) met opleidingsattest eenvoudige handelingen
Bij de gemeente of het plaatselijk containerpark kan je afsluitzakken opvragen om het afval dubbel te verpakken en het af te voeren als hechtgebonden materiaal naar het containerpark. Bescherm jezelf voldoende met de nodige PBM's (mondmasker FFP3, handschoenen, Tyvec, ...).

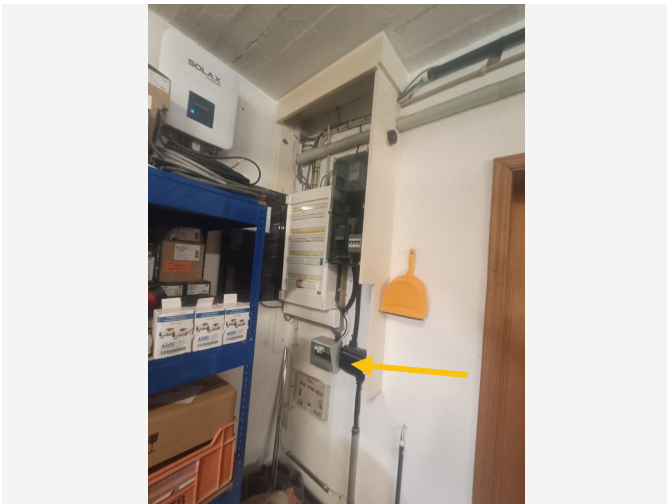
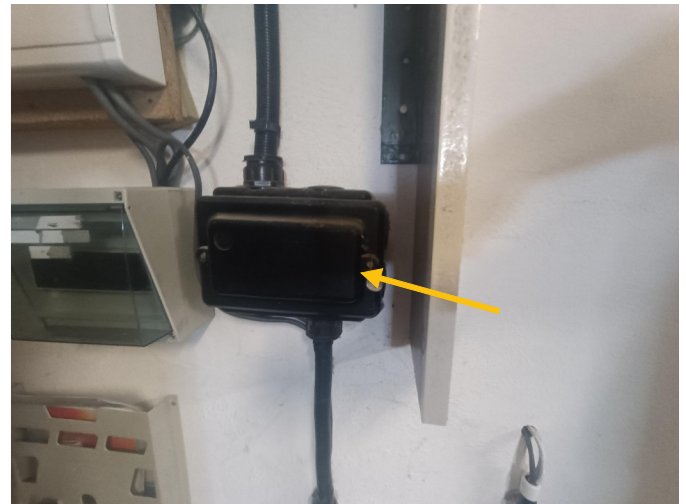
Het asbestmateriaal valt onder de mijlpaal van 2040.

Verwijderen

Eindbeoordeling materiaalrisico	Verhoogd materiaalrisico en/of verhoogde kans op vezelvrijgave
---------------------------------	--

Gebondenheid	Categorie 1: hechtgebonden in oorsprong
Asbestsoort (vezeltype)	Crocidoliet aanwezig
Asbestconcentratie	Laag (< 50%)
Afschermingsgraad van het gehele materiaal	Geheel of deels (ook) vrij aan de binnenlucht
Toestand van het materiaal	Licht beschadigd, licht verweerd. Intact materiaal type Pical – asbestboard of categorie III 'gebondenheid'

Beschrijving	bakeliet
Omgeving	Binnen
Primaire drager	Communicatie en elektrische infrastructuur en uitrusting
Asbestmateriaal	Plaat, paneel, tablet - Type Bakeliet
Bindmiddel van asbestmateriaal	Kunststof of -hars
Gebondenheid op basis van bindmiddel	Hecht
Hoeveelheid (oppervlakte - dikte - aantal)	<ul style="list-style-type: none">• 0,50 m² - 1,00 cm - 1 stuk
Totaal volume	0,005 m ³
Eenvoudig bereikbaar	Ja
Bevestigingswijze	<ul style="list-style-type: none">• Geschroefd
Identificatiemethode	Vaststelling zonder monsternamen
Destructieve handeling voor identificatie	Nee
Opmerking	De vermelde oppervlaktes en volumes betreffen een berekende schatting. Er worden geen rechten verleend aan deze oppervlaktes/volumes.

- Zorg voor een veilig beheer. Vermijd het beschadigen van het asbestmateriaal. Controleer de toestand jaarlijks op wijzigingen.

- Eenvoudige handelingen: mag via doe-het-zelf of door werknemer(s) met opleidingsattest eenvoudige handelingen
Schakelaars, stopcontacten en andere gelijkaardige toepassingen kunnen eenvoudig losgeschroefd worden --> EH doe-het-zelf. Afgesloten of verzegelde kast --> EH opgeleid techniker personeel 8u basisopleiding asbest.

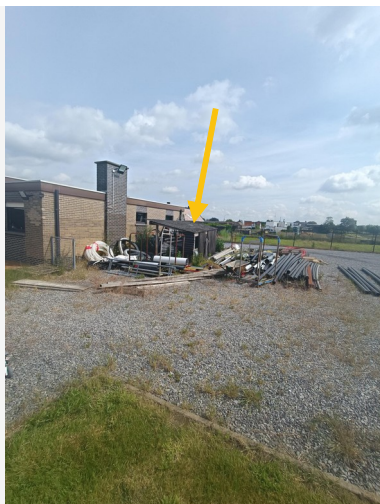
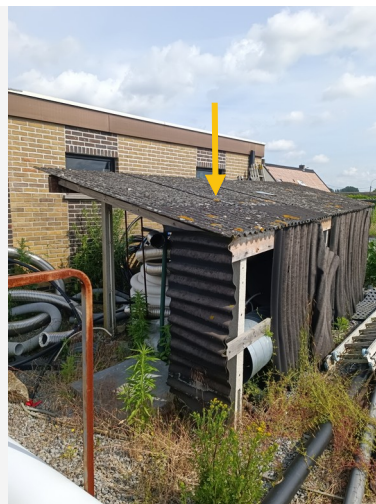
Het asbestmateriaal valt onder de mijlpaal van 2034.

Verwijderen

Eindbeoordeling materiaalrisico	Verhoogd materiaalrisico en/of verhoogde kans op vezelvrijgave
---------------------------------	--

Gebondenheid	Categorie 1: hechtgebonden in oorsprong
Asbestsoort (vezeltype)	Crocidoliet aanwezig
Asbestconcentratie	Laag (< 50%)
Afschermingsgraad van het gehele materiaal	Geheel of deels vrij aan de buitenlucht
Toestand van het materiaal	Matig beschadigd, matig verweerd

Beschrijving	golfplaat
Omgeving	Buiten
Primaire drager	Schuin dak
Asbestmateriaal	Dak- en gevelbekleding - Golfplaat
Bindmiddel van asbestmateriaal	Cement
Gebondenheid op basis van bindmiddel	Hecht
Hoeveelheid (oppervlakte - aantal)	<ul style="list-style-type: none">• 12,00 m² - 1 stuk
Totale oppervlakte	12,00 m ²
Eenvoudig bereikbaar	Ja
Bevestigingswijze	<ul style="list-style-type: none">• Genageld, geniet
Identificatiemethode	Vaststelling zonder monsternamen
Destructieve handeling voor identificatie	Nee
Opmerking	De vermelde oppervlaktes en volumes betreffen een berekeneerde schatting. Er worden geen rechten verleend aan deze oppervlaktes/volumes.

- Zorg voor een veilig beheer. Vermijd het beschadigen van het asbestmateriaal. Controleer de toestand jaarlijks op wijzigingen.
- Hemelwater dat afspoelt van asbestcement daken of gevels kan asbestdeeltjes bevatten. Gebruik het enkel voor gesloten circuits (bv. spoelen toiletten). Reinig na het vervangen van het dak of de gevel de dakgoten en regenwaterput of -ton om asbesthoudend sediment of slib te verwijderen

- Eenvoudige handelingen: mag via doe-het-zelf of door werknemer(s) met opleidingsattest eenvoudige handelingen
Dragen van de nodige beschermingsmiddelen (mondmasker ffp3, handschoenen, tyvec). Indien mogelijk de ondervloer afdekken, golfplaten voorzichtig verwijderen, extra fixeren, niet breken, niet gooien, onmiddellijk verpakken of voorzichtig in container met asbest bag plaatsen. Indien golfplaten in slechte staat zijn en kans bestaat op breken: Eenvoudige handeling opgeleid personeel, alle werknemer(s) moeten wel beschikken over een opleidingsattest eenvoudige handelingen 8u

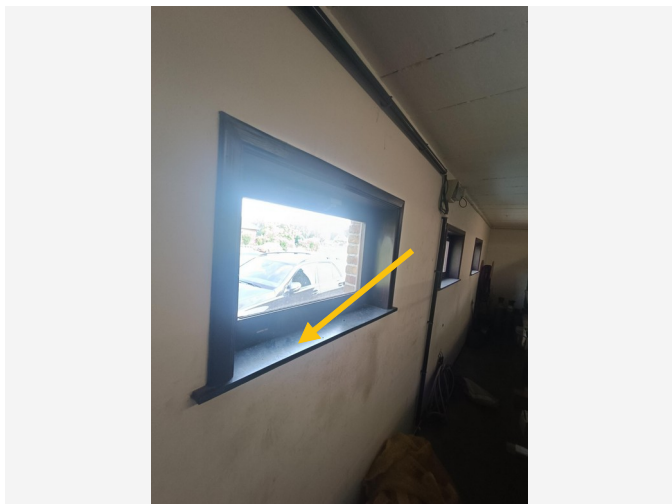
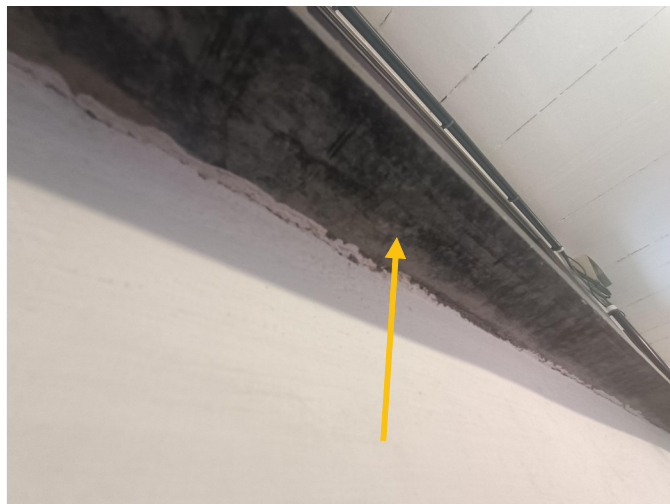
Het asbestmateriaal valt onder de mijlpaal van 2040.

Zorgvuldig beheren

Eindbeoordeling materiaalisico	Laag materiaalisico en/of verlaagde kans op vezelvrijgave
--------------------------------	---

Gebondenheid	Categorie 1: hechtgebonden in oorsprong
Asbestsoort (vezeltype)	Alleen chrysotiel
Asbestconcentratie	Laag (< 50%)
Afschermingsgraad van het gehele materiaal	Geheel of deels (ook) vrij aan de binnenlucht
Toestand van het materiaal	Licht beschadigd, licht verweerd. Intact materiaal type Pical – asbestboard of categorie III 'gebondenheid'

Beschrijving	raamtablet
Omgeving	Binnen
Primaire drager	Binnenwand
Asbestmateriaal	Plaat, paneel, tablet - Type Massal
Bindmiddel van asbestmateriaal	Cement
Gebondenheid op basis van bindmiddel	Hecht
Hoeveelheid (oppervlakte - dikte - aantal)	<ul style="list-style-type: none">• 0,50 m² - 2,00 cm - 8 stuks
Totaal volume	0,08 m ³
Eenvoudig bereikbaar	Ja
Bevestigingswijze	<ul style="list-style-type: none">• Verlijmd, ingegoten, versmeerd
Identificatiemethode	Vaststelling zonder monstername
Destructieve handeling voor identificatie	Nee
Opmerking	De vermelde oppervlaktes en volumes betreffen een berekeneerde schatting. Er worden geen rechten verleend aan deze oppervlaktes/volumes.

- Zorg voor een veilig beheer. Vermijd het beschadigen van het asbestmateriaal. Controleer de toestand jaarlijks op wijzigingen.

- Eenvoudige handelingen: mag via doe-het-zelf of door werknemer(s) met opleidingsattest eenvoudige handelingen
De dorpels of tabletten kunnen voorzichtig losgebeiteld worden, extra bevochtigen om stof te voorkomen + dragen van de nodige beschermingsmiddelen (mondmasker ffp3, handschoenen, tyvec) verpakken in plastic folie en afvoeren naar het containerpark als hechtgebonden asbestafval.

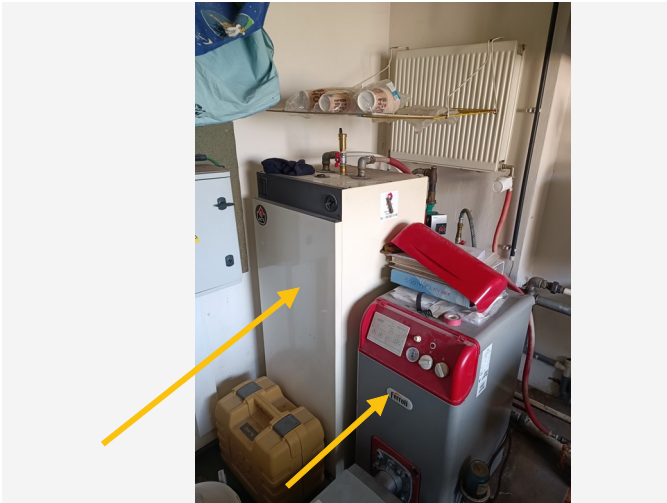
Het bouwjaar of exact type is niet teruggevonden en het exact gebruik van asbesthoudend materiaal is niet gekend. Laat de ketels controleren door een opgeleid techniker (basis 8 u asbest) tijdens het onderhoud

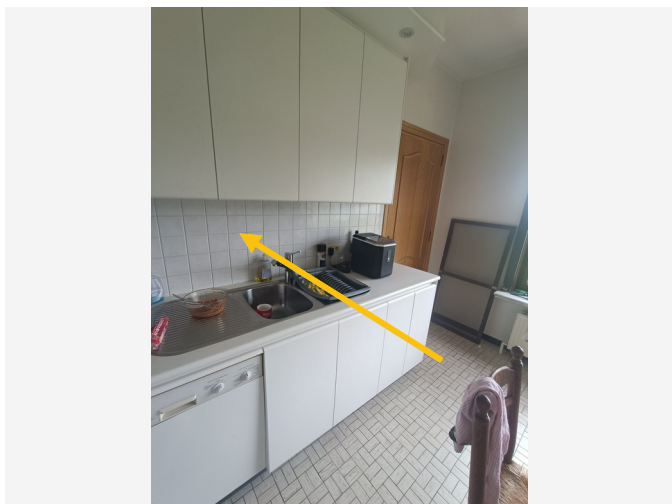
In het inspectieprotocol is een monstername van tegellijm verplicht om dit te identificeren als niet-asbesthoudend. Er waren geen facturen ter beschikking die bevestigen dat de tegels na 2001 waren geplaatst. Er waren geen bestaande beschadigingen aan de wandtegels om de lijm voldoende te kunnen inspecteren. Om dit af te toetsen is het aangewezen om bij eventuele renovatiewerken aan de tegels verder onderzoek/staalname te laten uitvoeren ter controle.

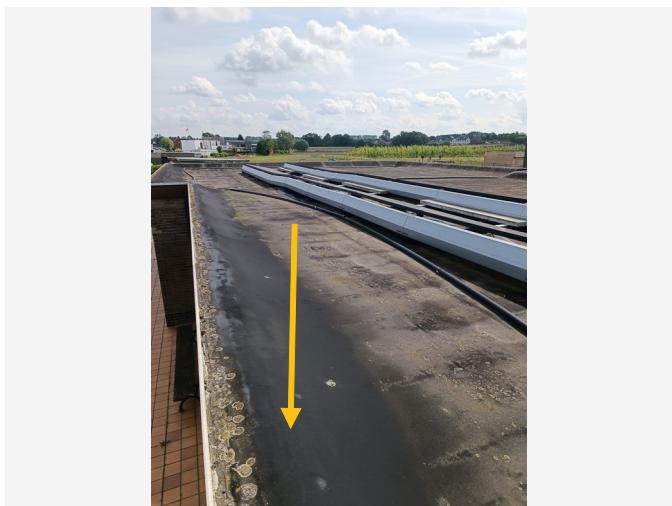
dakdichting plat dak is niet asbest verdacht
toepassing is EPDM

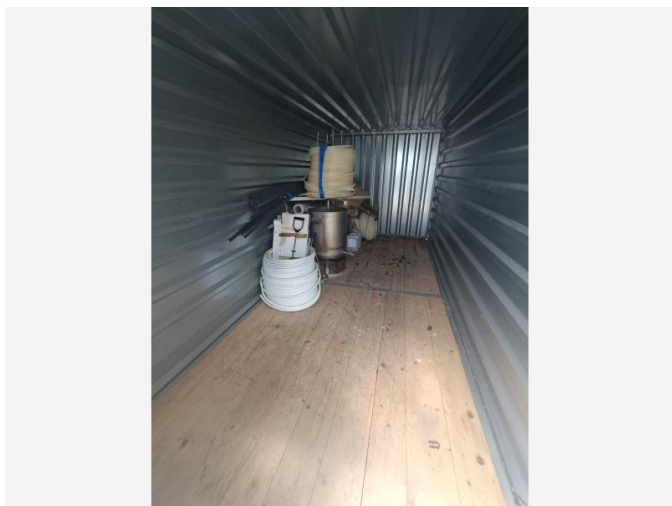
geen verdachte materialen vastgesteld van en in de containers

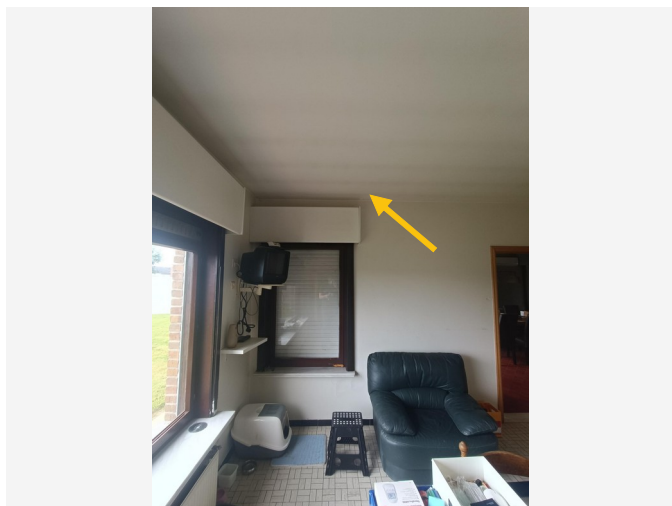
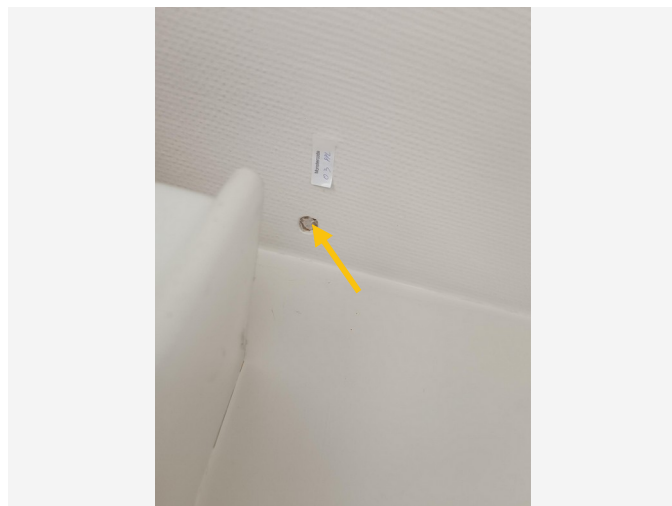
Fiche 9: plafondpleister

Geen asbest

#	Type	Referentie	Resultaat
9.1	Mengmonster	03	Geen asbest

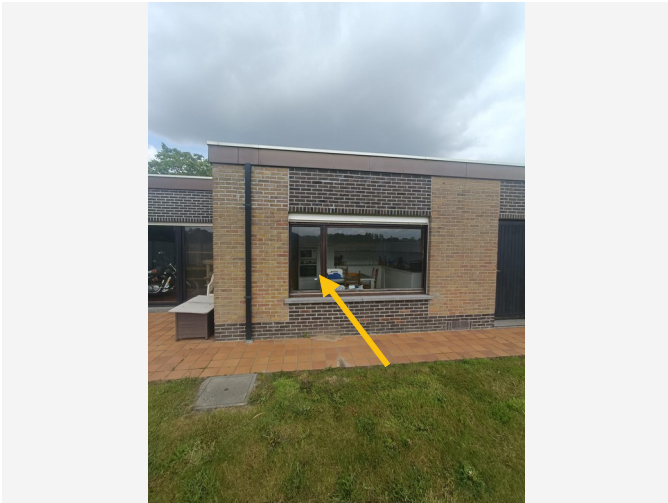
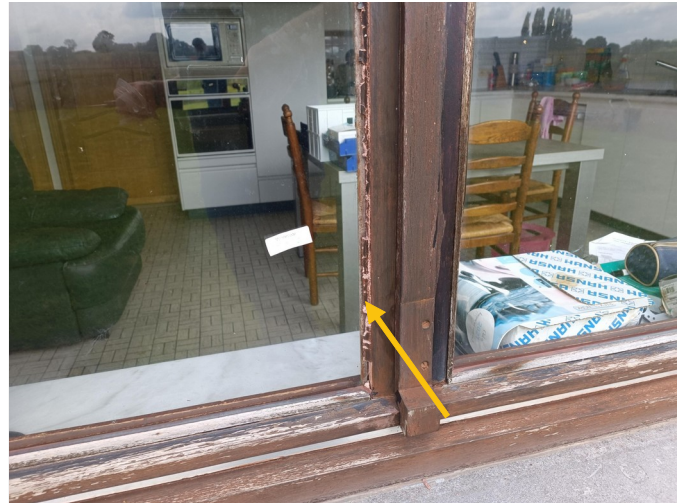
Fiche 10: kit 1 kozijn-raam

Geen asbest

#	Type	Referentie	Resultaat
10.1	Puntmonster	01	Geen asbest

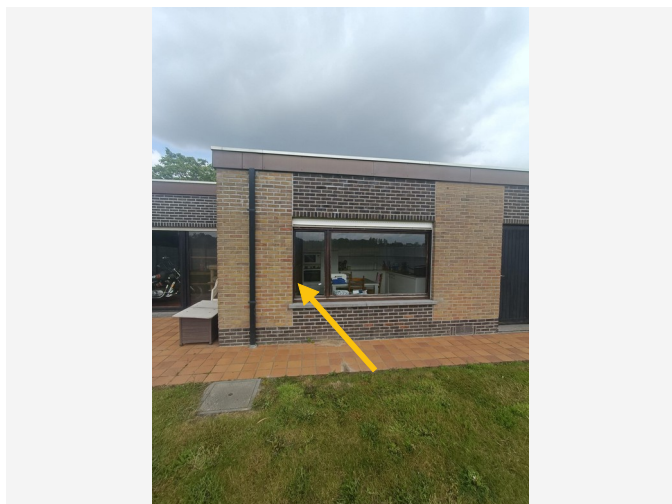
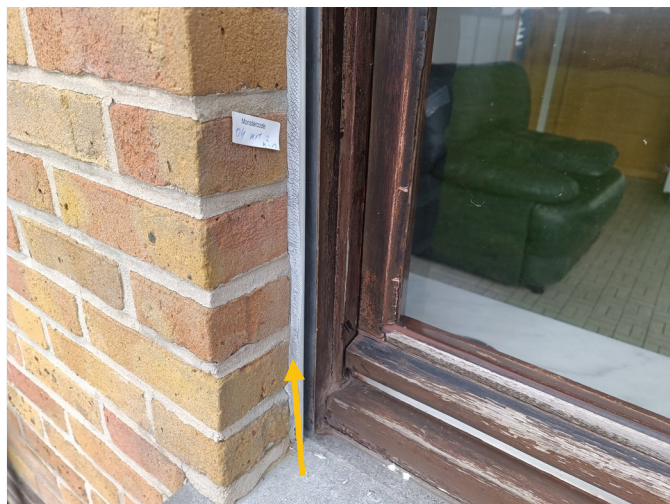
Fiche 11: kit 2 kozijn-muur

Geen asbest

#	Type	Referentie	Resultaat
11.1	Puntmonster	04	Geen asbest

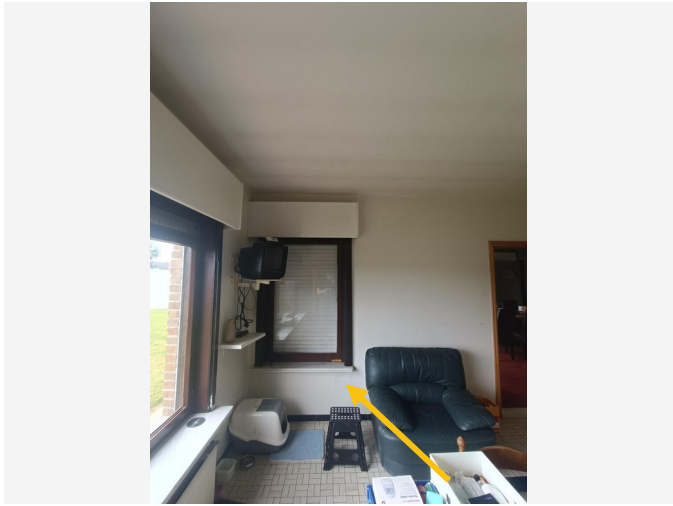
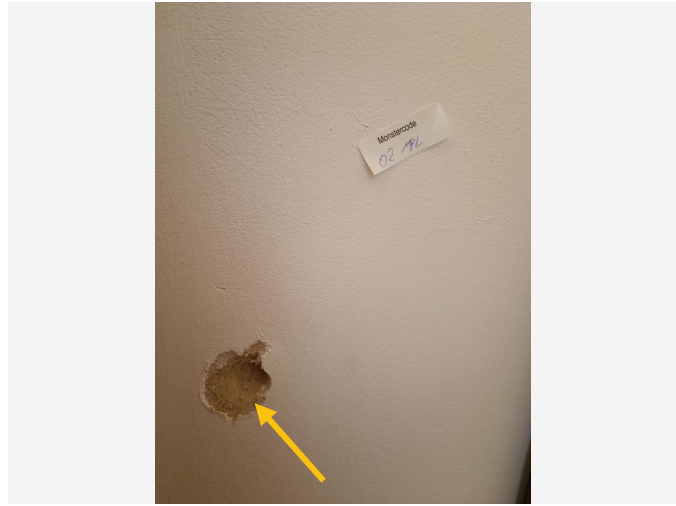
Fiche 12: muurpleister

Geen asbest

#	Type	Referentie	Resultaat
12.1	Mengmonster	02	Geen asbest

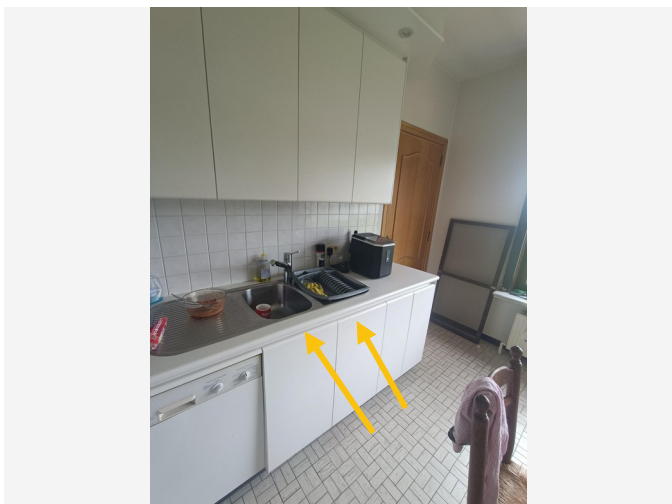
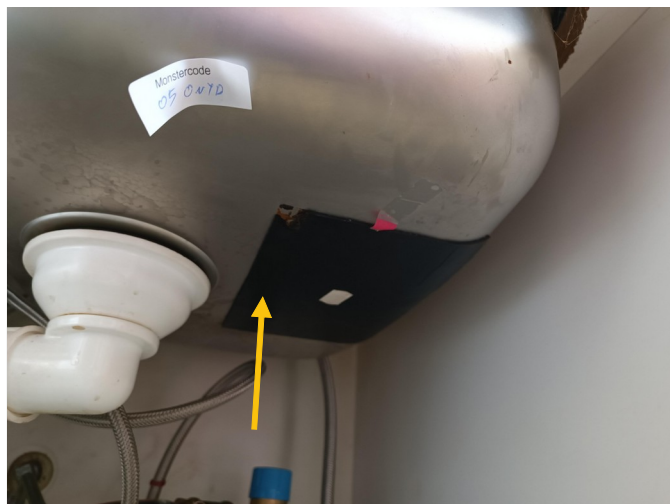
Geen asbest

#	Type	Referentie	Resultaat
13.1	Puntmonster	05	Geen asbest

Beschrijving	ontdreningsplaat spoelbak keuken
Omgeving	Binnen
Primaire drager	spoelbak
Bindmiddel van materiaal	Bitumen (roofing, teer, asfalt)
Gebondenheid op basis van bindmiddel	Hecht
Hoeveelheid (gewicht - aantal)	<ul style="list-style-type: none">• 0,40 kg - 2 stuks
Totaal gewicht	0,80 kg
Identificatiemethode	Vaststelling met monstername
Destructieve handeling voor identificatie	Nee
Opmerking	De vermelde oppervlaktes en volumes betreffen een bereedeneerde schatting. Er worden geen rechten verleend aan deze oppervlaktes/volumes.
