# Asbestinventarisatetest

Penitentenstraat 15/1, 9500 Geraardsbergen

Attestnummer : 20260407-000383.000

## Zone 1: appartement bus 1

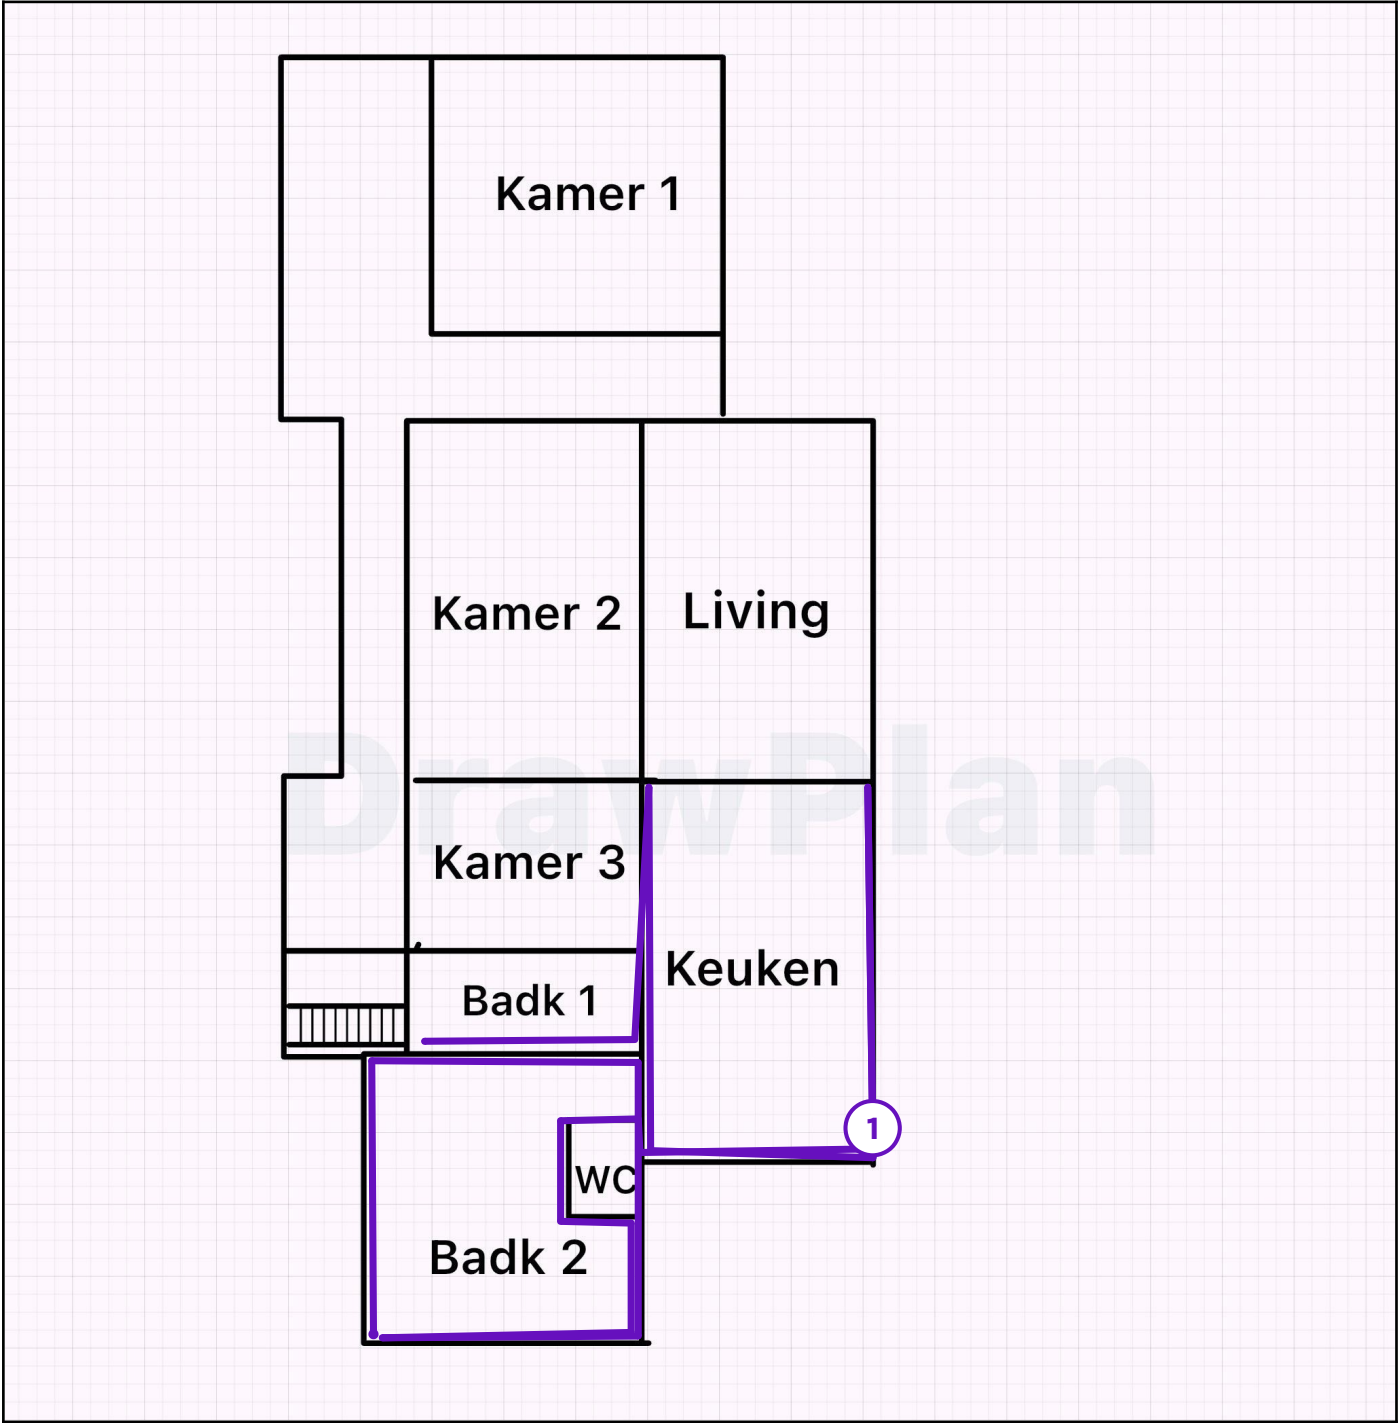
### Plan 1.3: gelijkvloers

| Beschrijving | Type | Actie |
|---|---|---|
| 1. tegellijn | Advies | - |

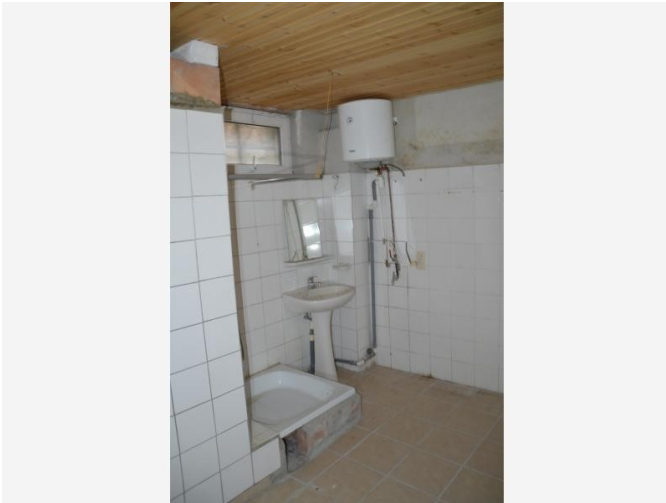
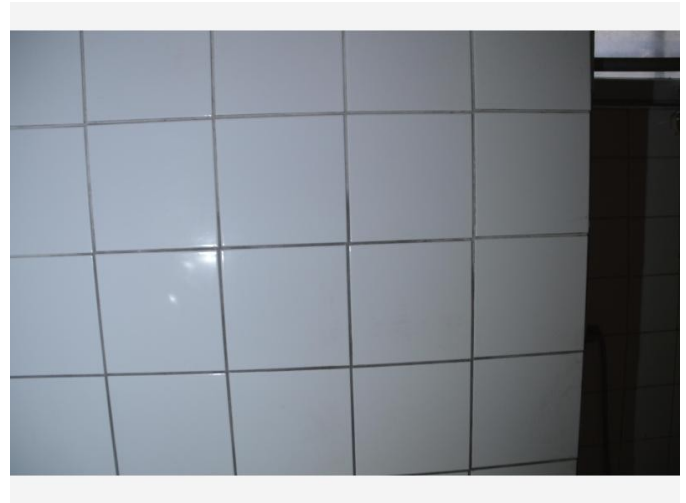
In het inspectieprotocol is een monsternamen van tegellijm verplicht om dit te identificeren als niet-asbesthoudend. Er waren geen facturen ter beschikking die bevestigen dat de tegels na 2001 waren geplaatst. Er waren geen bestaande beschadigingen aan de wandtegels om de lijm voldoende te kunnen inspecteren. Om dit af te toetsen is het aangewezen om bij eventuele renovatiewerken aan de tegels verder onderzoek/staalname te laten uitvoeren ter controle.

In uitzonderlijke gevallen kan de lijm waarmee deze zijn vastgehecht asbesthoudend zijn. Gezien het een niet-destructief

onderzoek betreft, werd er geen staal genomen. Bij afbraak van deze tegels, is het aangewezen deze lijm laag te laten analyseren op de aanwezigheid van asbest.

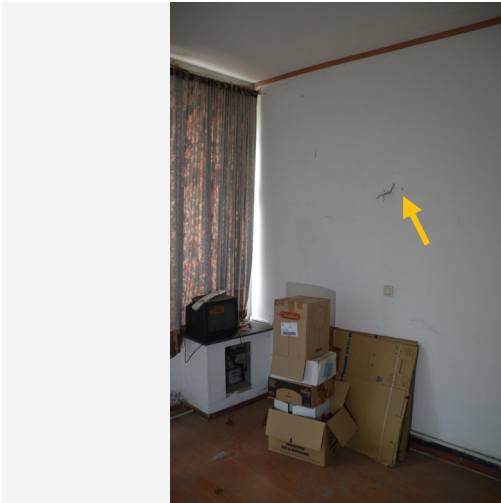
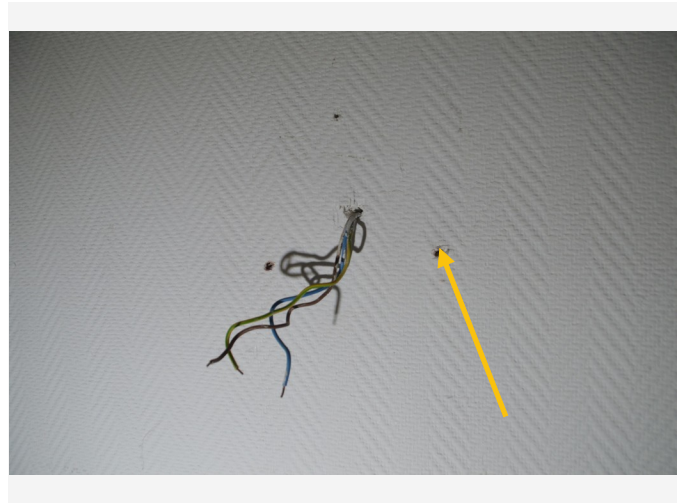
## Fiche 2: muurpleister

Geen asbest

| # | Type | Referentie | Resultaat |
|---|---|---|---|
| 2.1 | Mengmonster | 1 | Geen asbest |

| Opmerking | <p>Volgens het inspectieprotocol is een monstername van het pleisterwerk verplicht om dit te identificeren als niet-asbesthoudend.</p> <p>Locatie staalnames: individuele ruimte: kamer + woonkamer/ natte ruimte: keuken en badkamer / stookplaats: NVT / traphal: NVT</p> <p>De vermelde oppervlaktes en lengten werden opgemeten. Diktes en gewichten zijn niet te meten en dus een benadering. Er worden geen rechten verleend aan deze oppervlaktes/afmetingen/diktes/volumes/gewichten. Er bevinden zich enkele valse wanden. Het is niet duidelijk of er pleisterwerk aanwezig is achter deze valse wanden, het is aangewezen om bijkomend onderzoek uit te voeren bij werken.</p> |

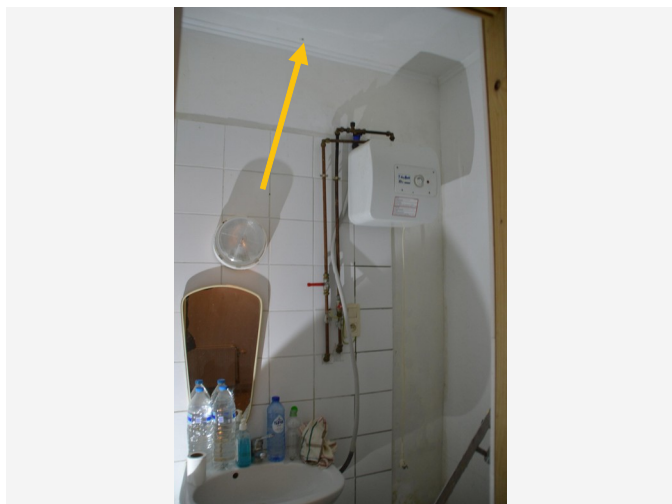
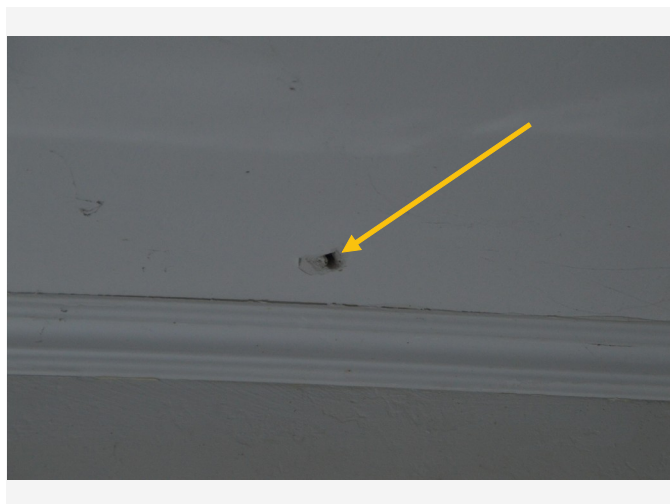
## Fiche 3: plafondpleister

Geen asbest

| # | Type | Referentie | Resultaat |
|---|---|---|---|
| 3.1 | Mengmonster | 2 | Geen asbest |

| Opmerking | <p>Volgens het inspectieprotocol is een monstername van het pleisterwerk verplicht om dit te identificeren als niet-asbesthoudend.</p> <p>Locatie staalnames: individuele ruimte: kamer / natte ruimte: badkamer / stookplaats: NVT / traphal: NVT</p> <p>De vermelde oppervlaktes en lengten werden opgemeten. Diktes en gewichten zijn niet te meten en dus een benadering. Er worden geen rechten verleend aan deze oppervlaktes/afmetingen/diktes/volumes/gewichten. Er worden geen rechten verleend aan deze oppervlaktes/afmetingen/diktes/volumes/gewichten..Enkele plafonds zijn afgewerkt met valse plafonds in plaatmateriaal. Het is niet duidelijk of er pleisterwerk aanwezig is achter deze valse plafonds, het is aangewezen om bijkomend onderzoek uit te voeren bij werken.</p> |

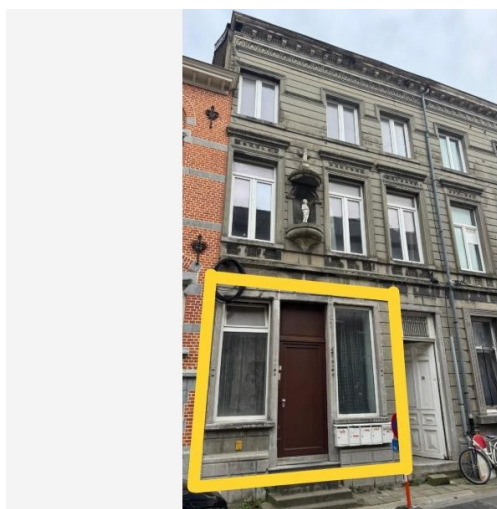
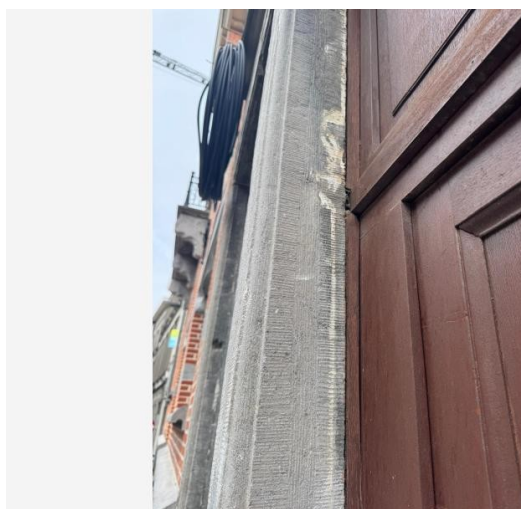
### Fiche 4: Afdichtingsmateriaal (mastiek, kit, ...) aan schrijnwerk

| Beschrijving | Notitie | Terug te vinden op plannen |
|---|---|---|
| Fiche 4: Afdichtingsmateriaal (mastiek, kit, ...) aan schrijnwerk | Het afdichtingsmateriaal (mastiek, kit, ...) aan schrijnwerk is in zeer beperkt mate aanwezig en is soepel en zacht. We beschouwen dit als niet asbestverdacht. | - |

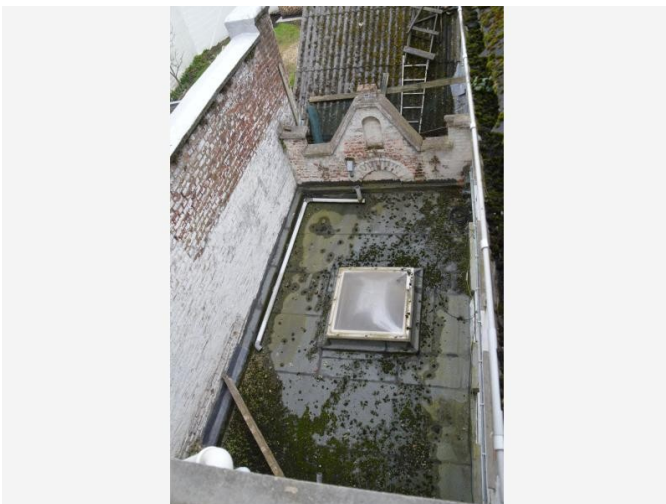
### Fiche 5: roofing

| Beschrijving | Notitie | Terug te vinden op plannen |
|---|---|---|
| Fiche 5: roofing | In het appartement is geen roofing waarneembaar. Vanuit andere appartementen kan je wel roofing vaststellen op het platte dak van de woonkamer. Die roofing maakt deel uit van het asbestattest van de gemene delen en wordt daar beschreven. | Plan 1.2: gelijkvloers |
