# Asbestinventarisatetest

Penitentenstraat 15/3, 9500 Geraardsbergen

Attestnummer : **20260405-000114.000**

Uitgegeven op : **05.04.2026**

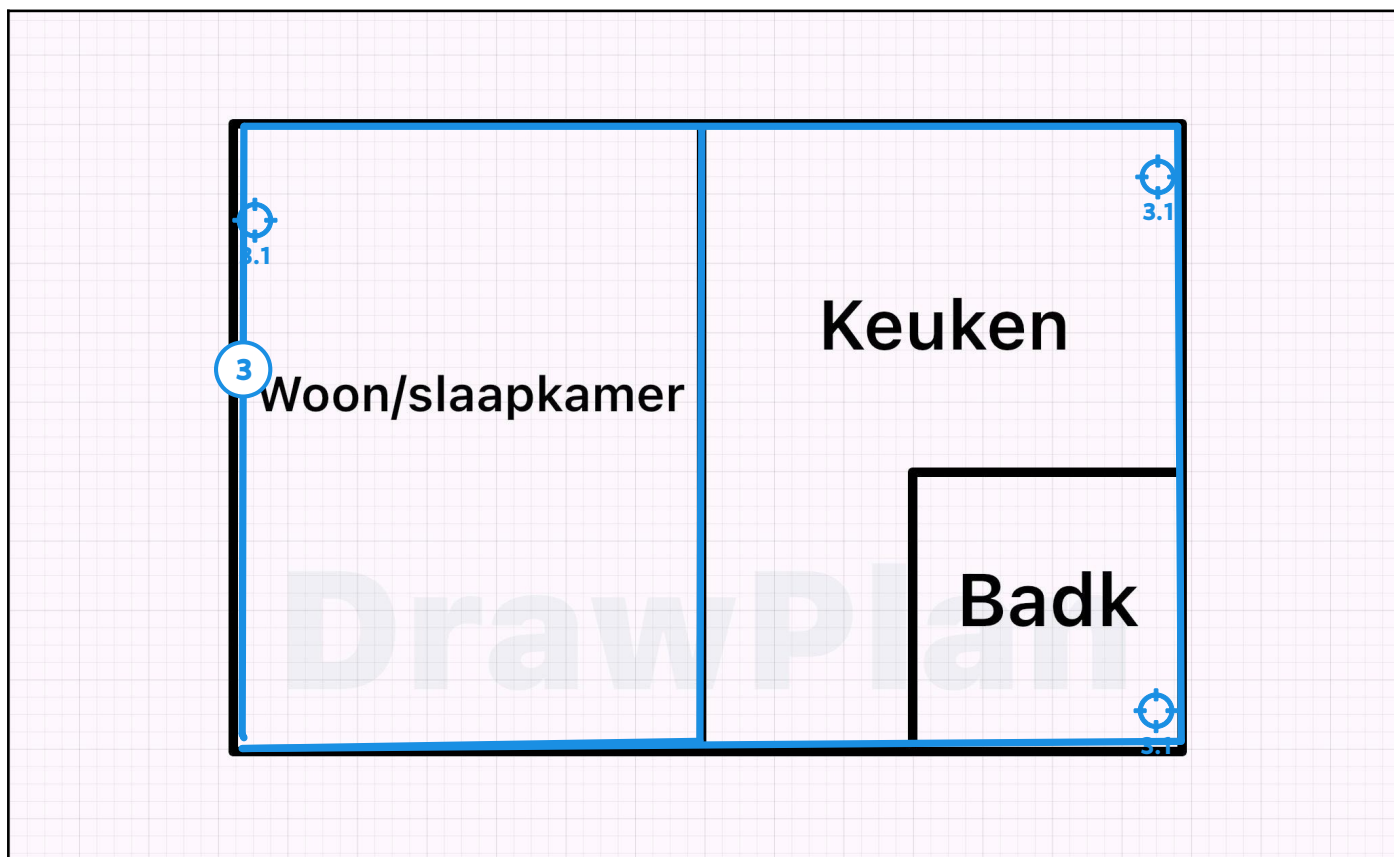
## Plan 1.1: studio bus 3

| Beschrijving | Type | Actie |
|---|---|---|
| 3. muurpleister | Geen asbest | - |
| 3.1 Code: 1 | Mengmonster | - |

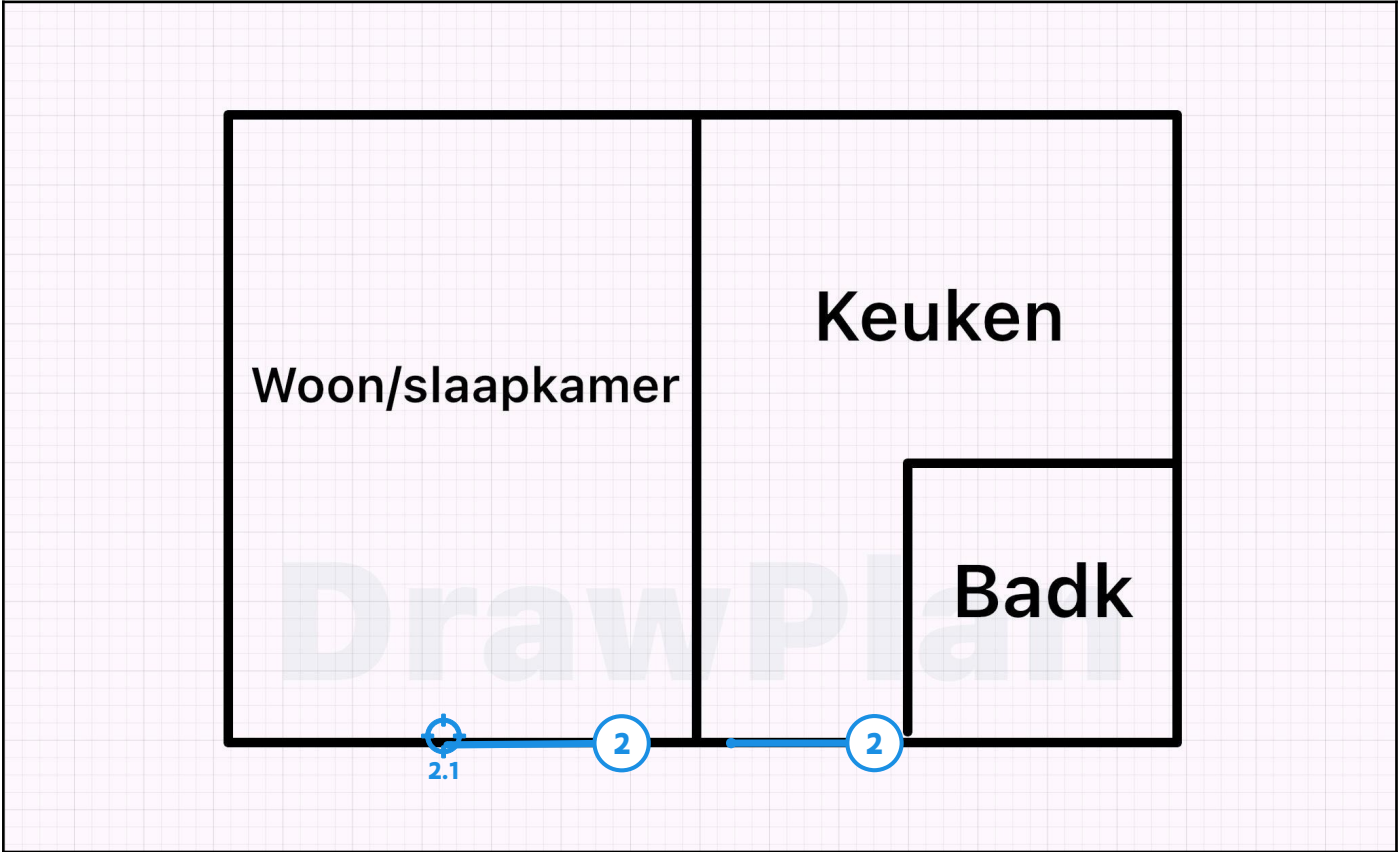
# Plan 1.2: studio bus 3

| Beschrijving | Type | Actie |
|---|---|---|
| 2. venstertabletten | Geen asbest | - |
| 2.1 Code: 2 | Puntmonster | - |

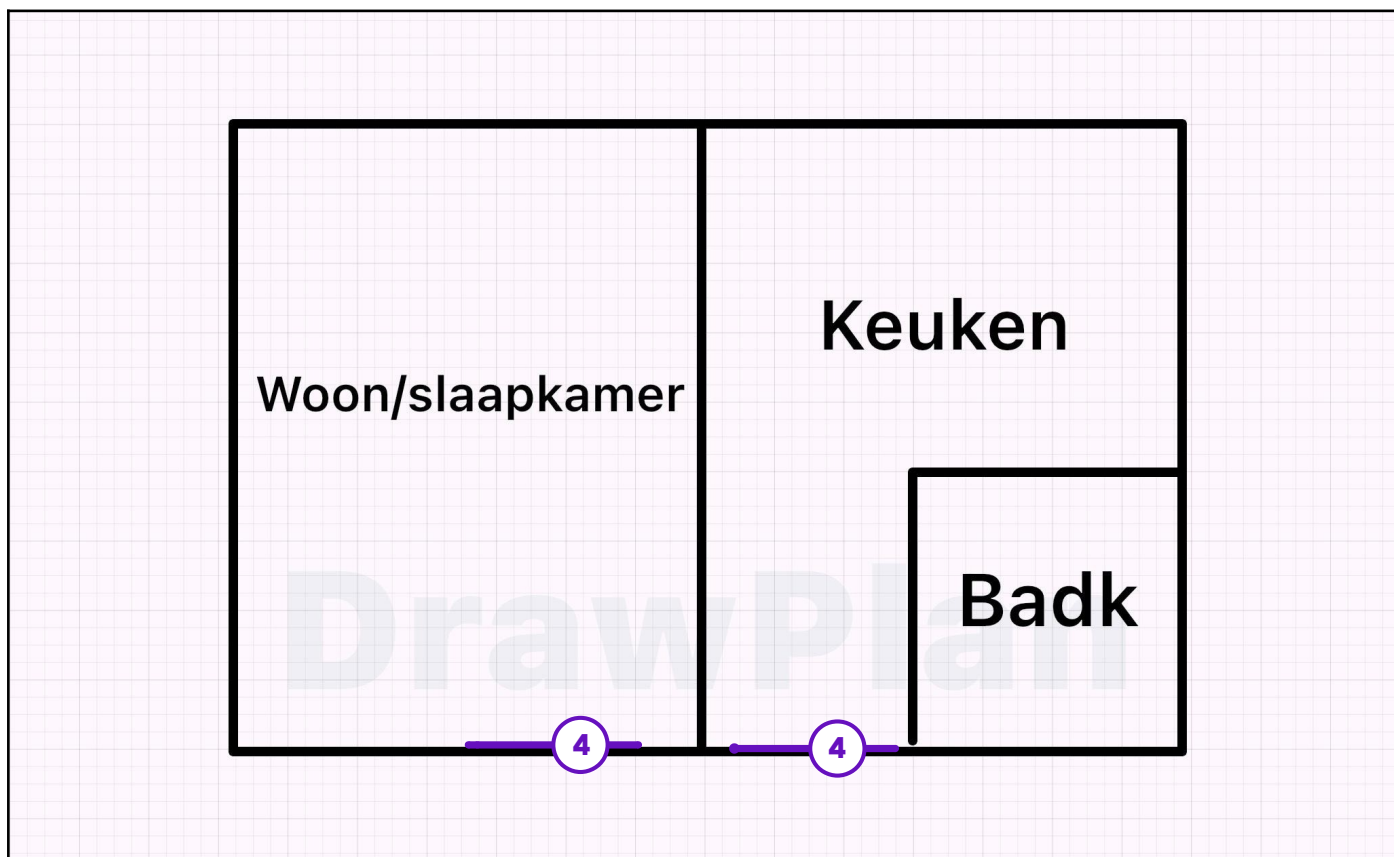
## Plan 1.3: studio bus 3

| Beschrijving | Type | Actie |
|---|---|---|
| 4. Afdichtingsmateriaal (mastiek, kit, ...) aan schrijnwerk | Overige ruimte of materiaal | - |

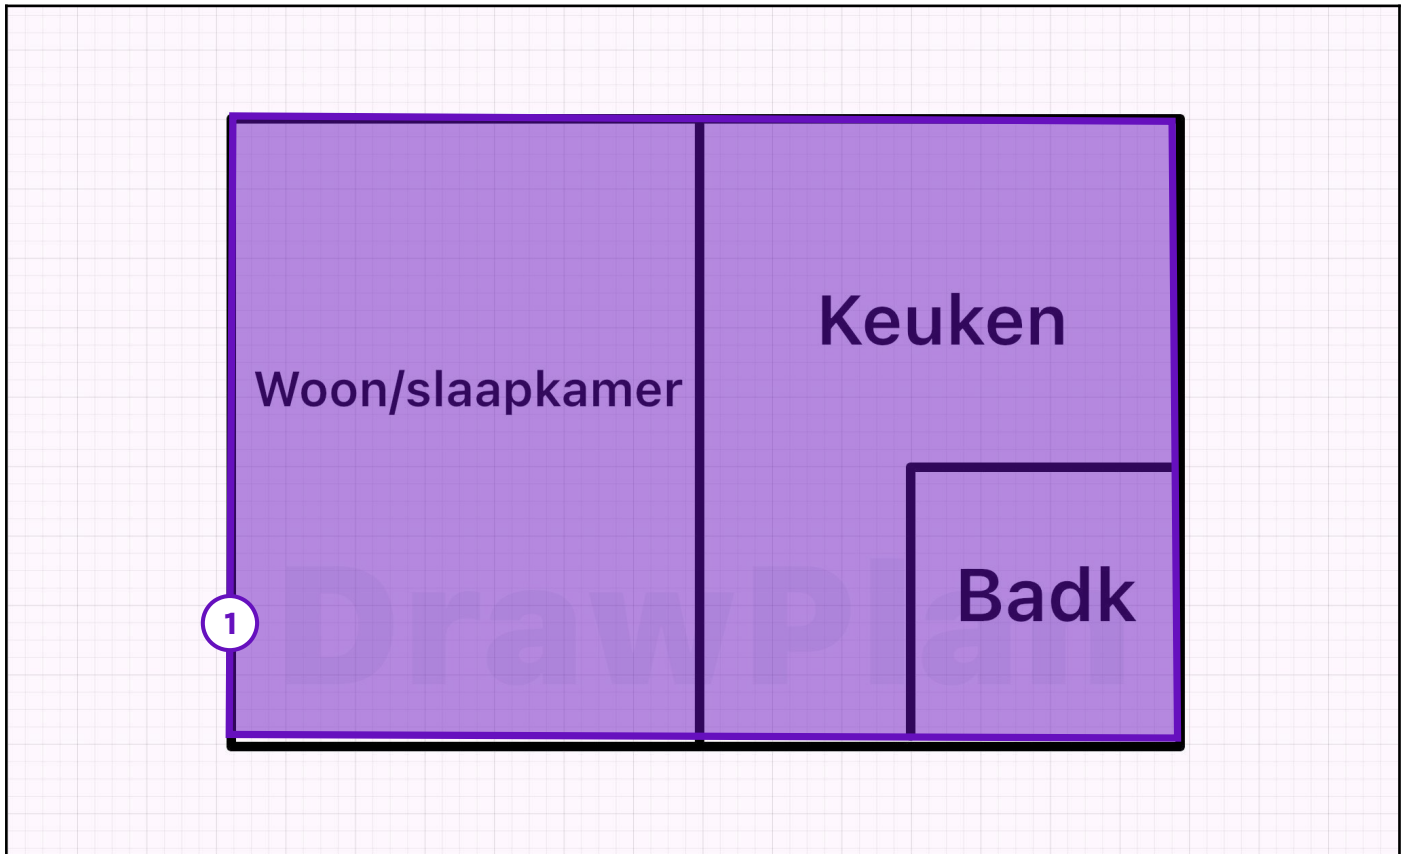
## Plan 1.4: studio bus 3

| Beschrijving | Type | Actie |
|---|---|---|
| 1. valse plafonds | Advies | - |

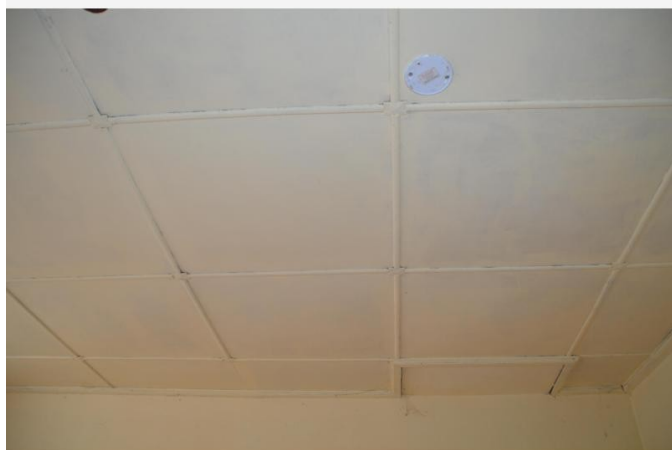
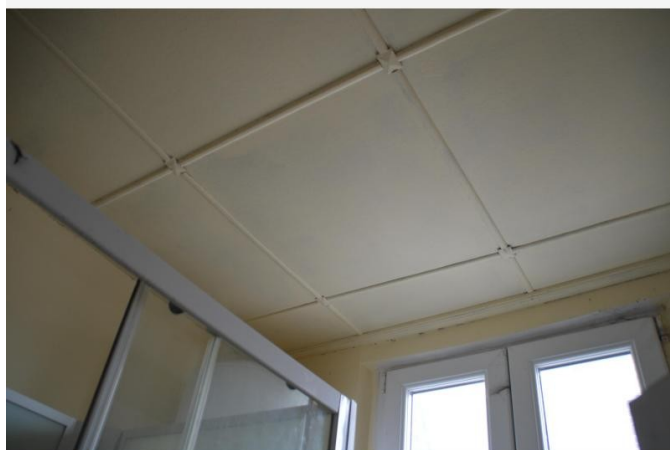
Alle plafonds zijn valse plafonds. Geen pleisterwerk op plafonds in de woning waarneembaar, dus ook geen monsternamen van pleisterwerk mogelijk. Het is niet duidelijk of er pleisterwerk aanwezig is achter deze valse plafonds, het is aangewezen om bijkomend onderzoek uit te voeren bij werken.

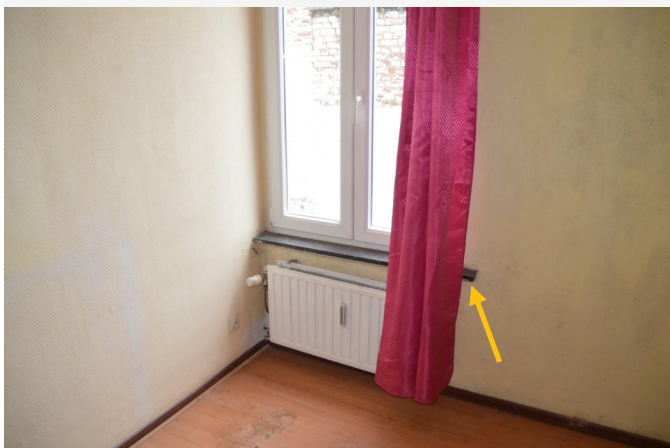
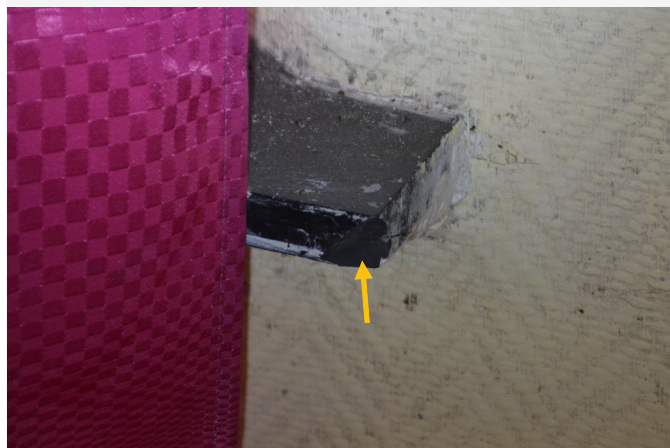
## Fiche 2: venstertabletten

### Conclusie

Geen asbest

| # | Type | Referentie | Resultaat |
|---|---|---|---|
| 2.1 | Puntmonster | 2 | Geen asbest |

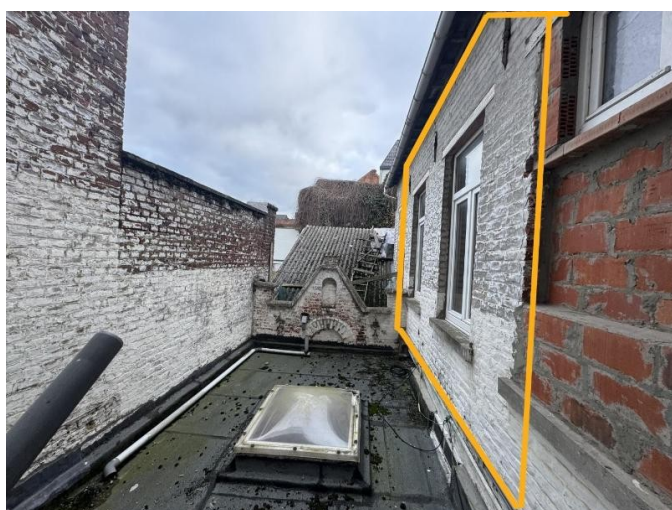
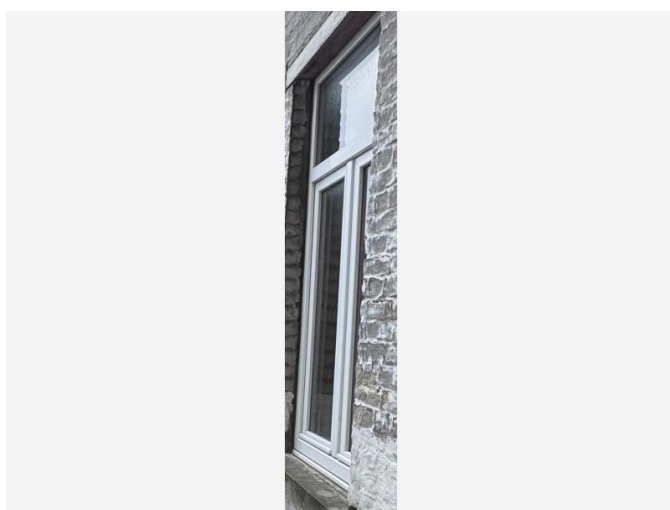
### Fiche 4: Afdichtingsmateriaal (mastiek, kit, ...) aan schrijnwerk

| Beschrijving | Notitie | Terug te vinden op plannen |
|---|---|---|
| Fiche 4: Afdichtingsmateriaal (mastiek, kit, ...) aan schrijnwerk | Afdichtingsmateriaal (mastiek, kit, ...) aan beide (=alle) ramen is soepel en zacht dus niet asbestverdacht | Plan 1.3: studio bus 3 |
