# Asbestinventarisatetest

Penitentenstraat 15/4, 9500 Geraardsbergen

Attestnummer : 20260405-000111.000

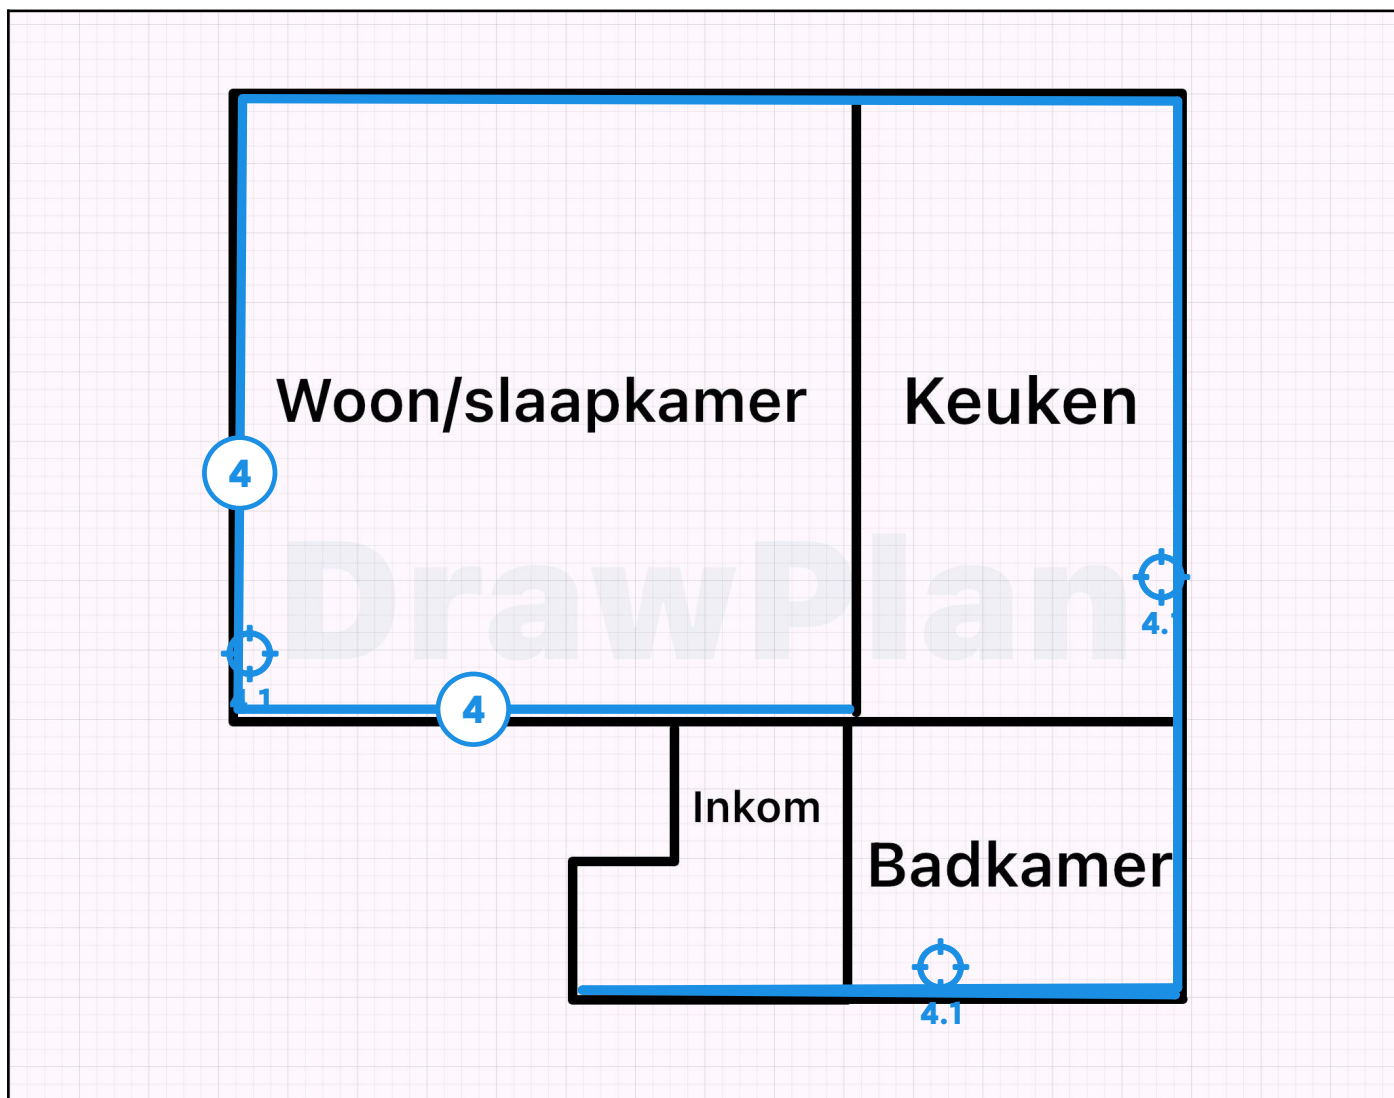
## Plan 1.1: studio bus 4

| Beschrijving | Type | Actie |
|---|---|---|
| 4. muurpleister | Geen asbest | - |
| 4.1 Code: 1 | Mengmonster | - |

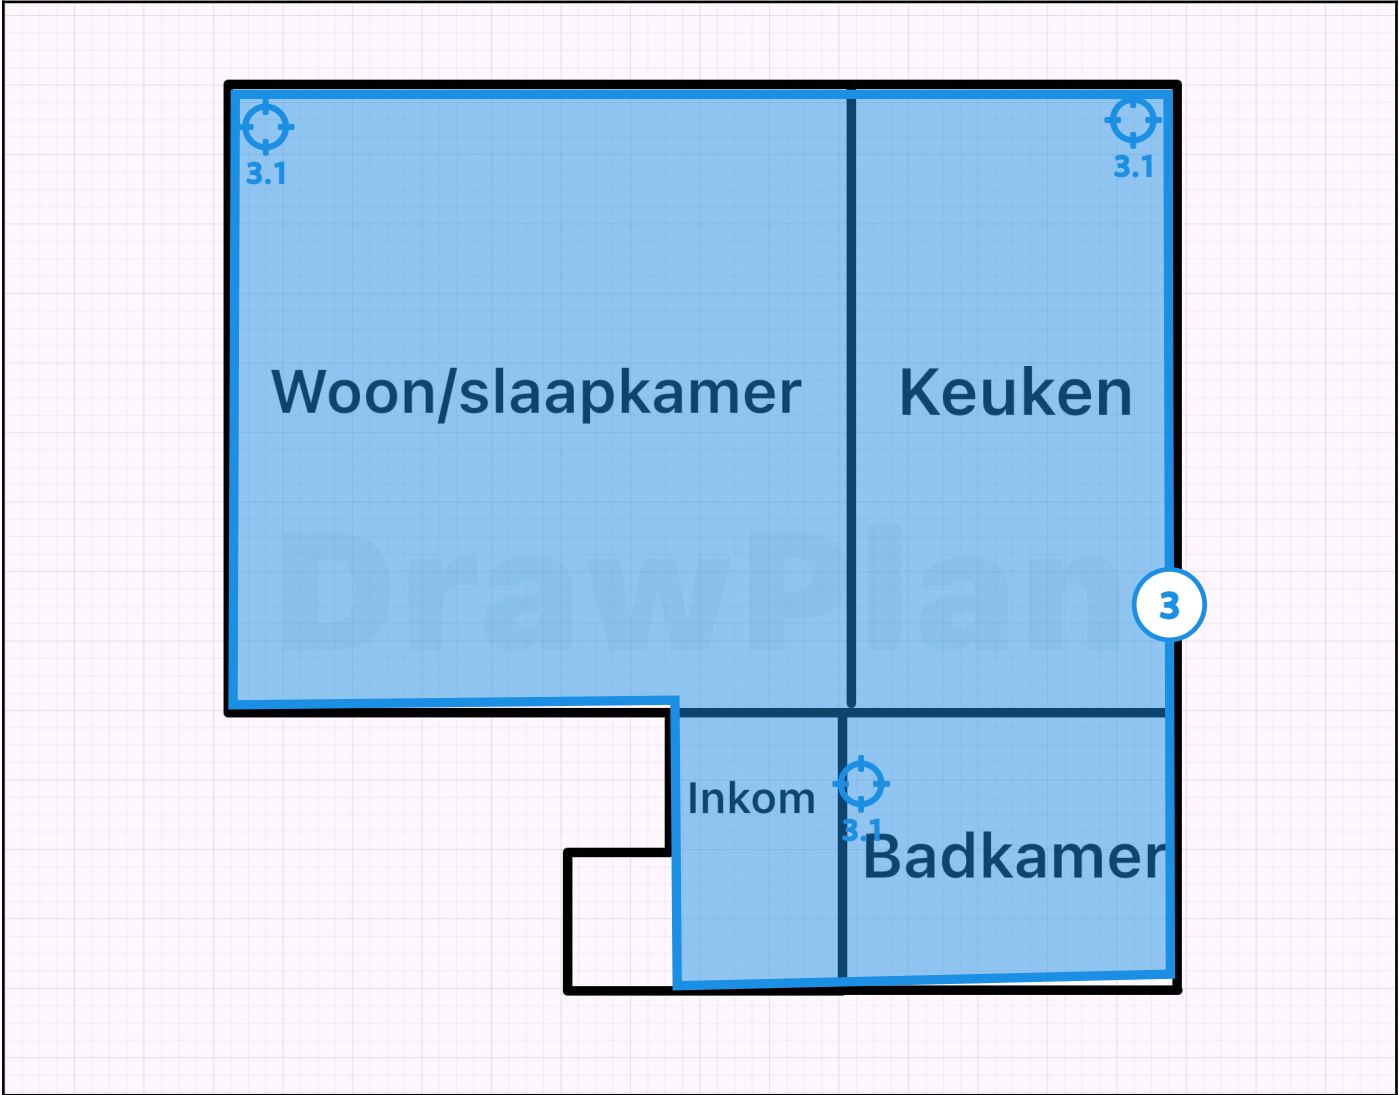
Plan 1.2: studio bus 4

| Beschrijving | Type | Actie |
|---|---|---|
| 3. plafondpleister | Geen asbest | - |
| 3.1 Code: 2 | Mengmonster | - |

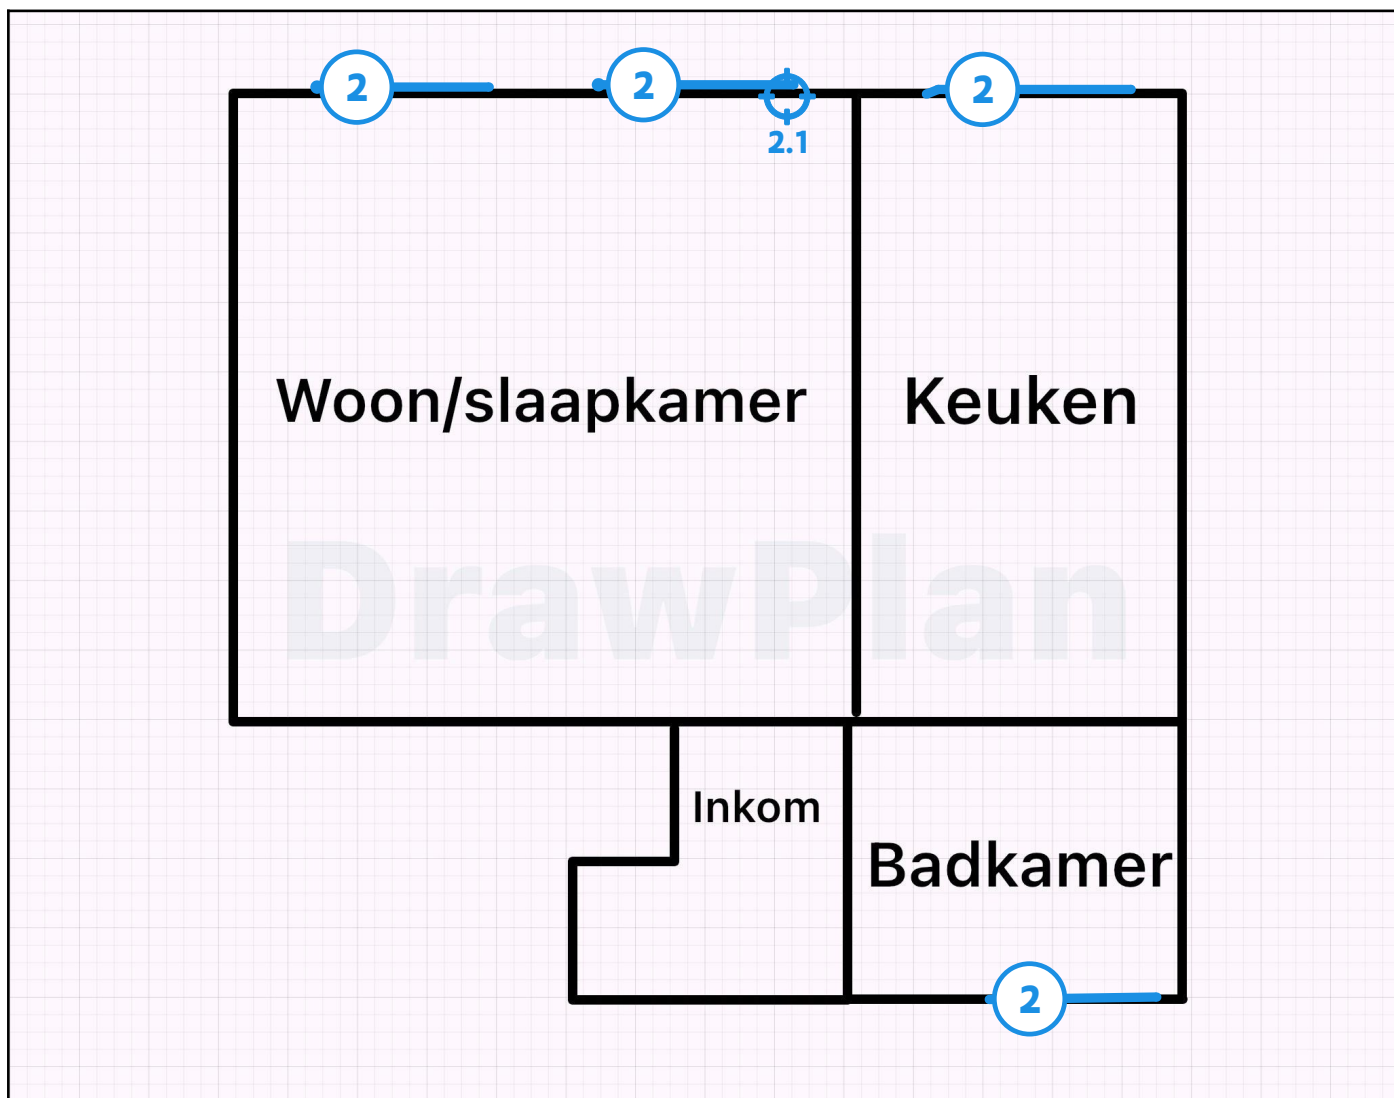
## Plan 1.3: studio bus 4

| Beschrijving | Type | Actie |
|---|---|---|
| 2. venstertabletten | Geen asbest | - |
| 2.1 Code: 4 | Puntmonster | - |

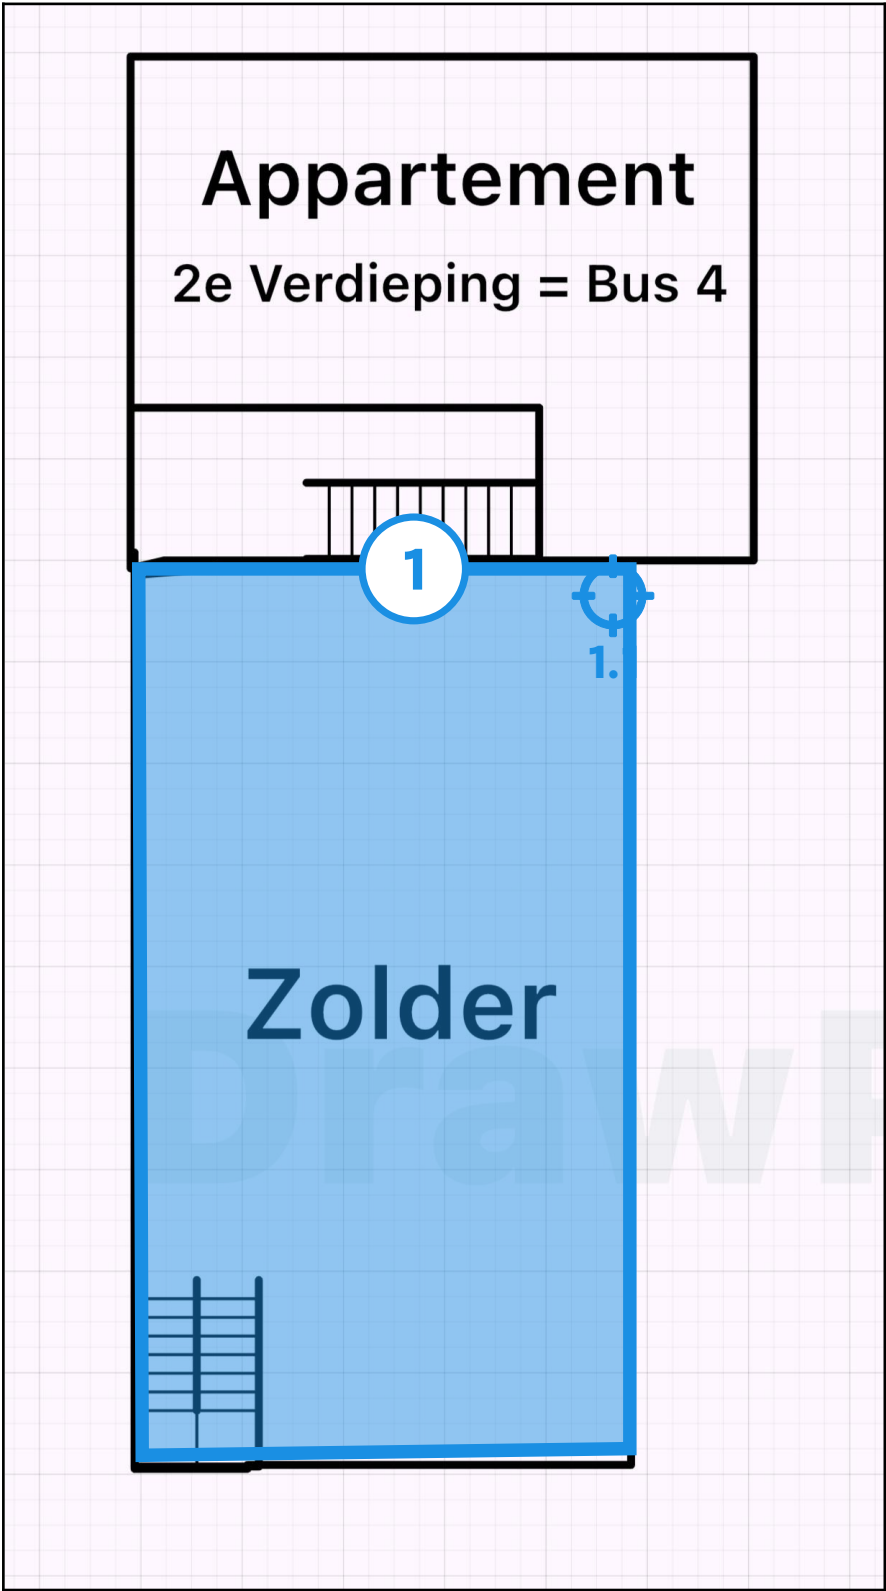
Plan 1.4: 2e verdieping

| 1. daklei | Geen asbest | - |
| 1.1 Code: 3 | Puntmonster | - |

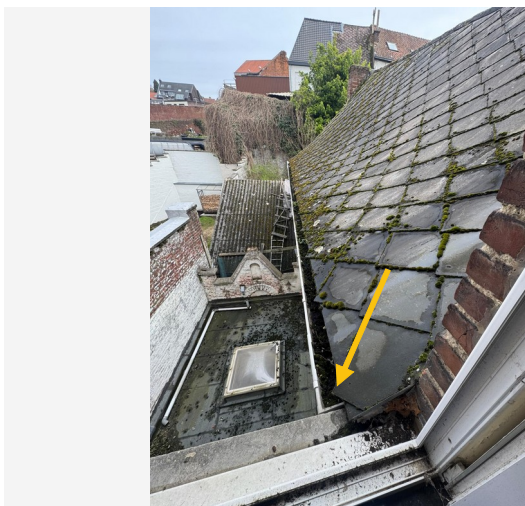
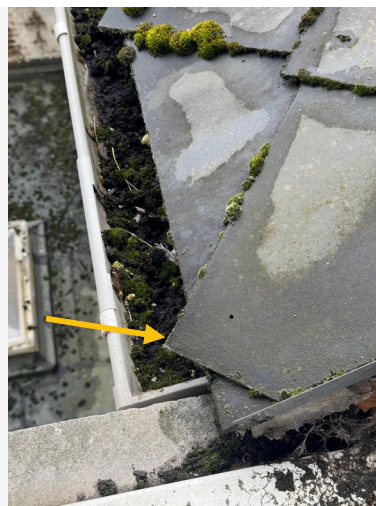
## Fiche 1: daklei

Geen asbest

| # | Type | Referentie | Resultaat |
|---|---|---|---|
| 1.1 | Puntmonster | 3 | Geen asbest |

| Opmerking | Het leien dak hoort bij de gemene delen maar omdat je daklei kan aanraken vanuit de raamopening, bemonsteren we de dakleien in dit asbestattest. De vermelde oppervlaktes en lengten zijn opgemeten. Er worden geen rechten verleend aan deze oppervlaktes/afmetingen/diktes/volumes/gewichten. |

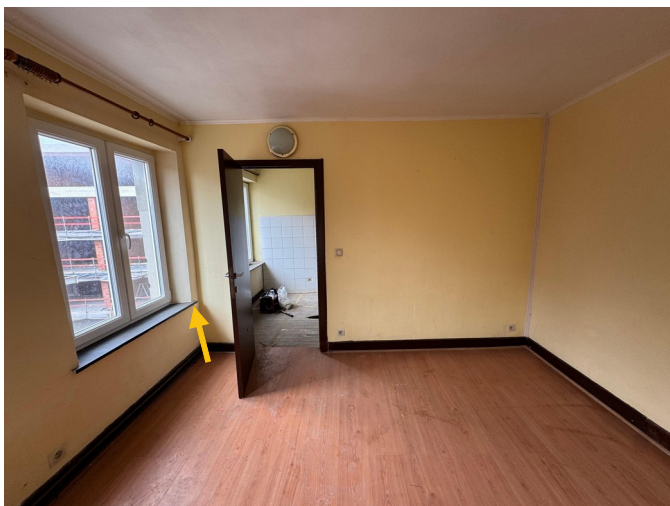
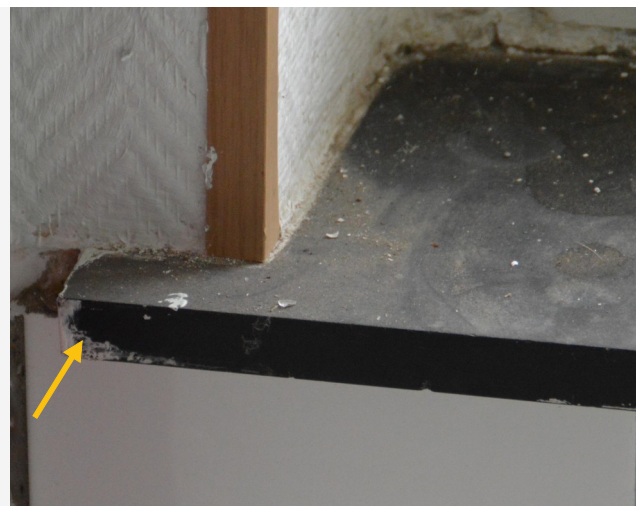
## Fiche 2: venstertabletten

Geen asbest

| # | Type | Referentie | Resultaat |
|---|---|---|---|
| 2.1 | Puntmonster | 4 | Geen asbest |

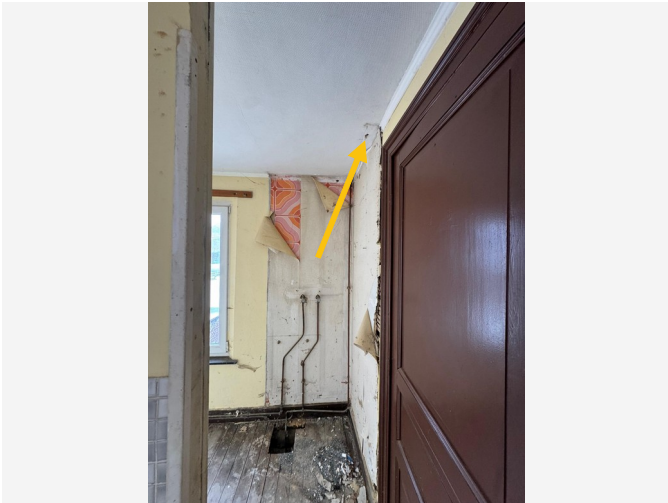
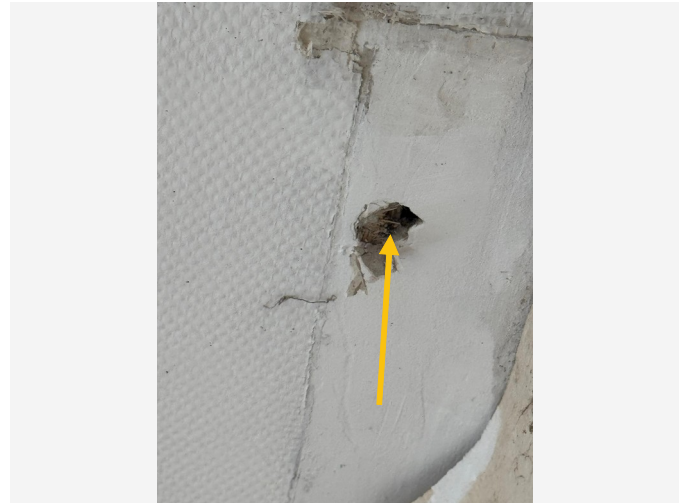
## Fiche 3: plafondpleister

Geen asbest

| # | Type | Referentie | Resultaat |
|---|---|---|---|
| 3.1 | Mengmonster | 2 | Geen asbest |

| Opmerking | <p>Volgens het inspectieprotocol is een monstername van het pleisterwerk verplicht om dit te identificeren als niet-asbesthoudend.</p> <p>Locatie staalnames: individuele ruimte: living / natte ruimte: keuken en badkamer/ stookplaats: NVT / traphal: NVT</p> <p>De vermelde oppervlaktes en lengten werden opgemeten. Diktes en gewichten zijn niet te meten en dus een benadering. Er worden geen rechten verleend aan deze oppervlaktes/afmetingen/diktes/volumes/gewichten. Er worden geen rechten verleend aan deze oppervlaktes/afmetingen/diktes/volumes/gewichten.</p> |

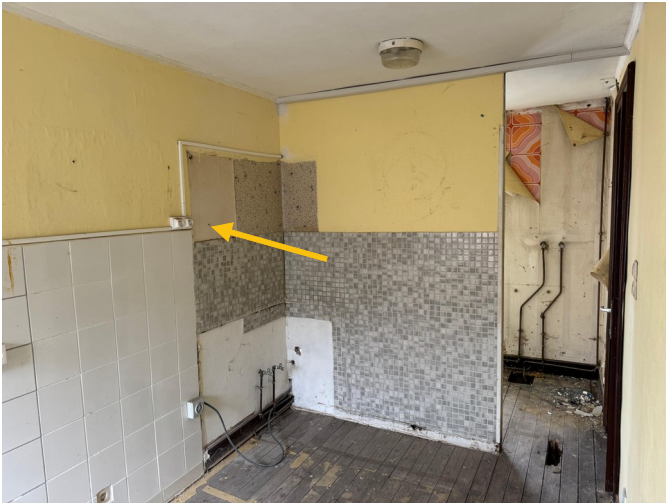
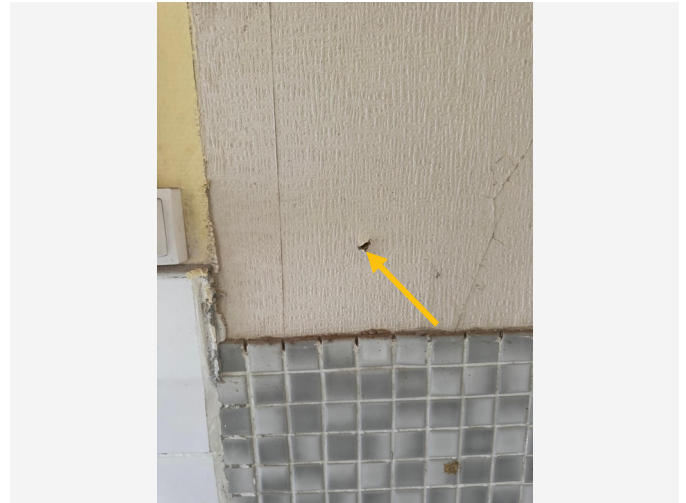
## Fiche 4: muurpleister

Geen asbest

| # | Type | Referentie | Resultaat |
|---|---|---|---|
| 4.1 | Mengmonster | 1 | Geen asbest |

| Opmerking | <p>Volgens het inspectieprotocol is een monstername van het pleisterwerk verplicht om dit te identificeren als niet-asbesthoudend.</p> <p>Locatie staalnames: individuele ruimte: living / natte ruimte: keuken / stookplaats: NVT / traphal: bemonsterd</p> <p>De vermelde oppervlaktes en lengten werden opgemeten. Diktes en gewichten zijn niet te meten en dus een benadering. Er worden geen rechten verleend aan deze oppervlaktes/afmetingen/diktes/volumes/gewichten. Er bevinden zich enkele valse wanden. Het is niet duidelijk of er pleisterwerk aanwezig is achter deze valse wanden, het is aangewezen om bijkomend onderzoek uit te voeren bij werken.</p> |
