# Asbestinventarisatetest

Penitentenstraat 15, 9500 Geraardsbergen

Attestnummer : 20260406-000143.000

Uitgegeven op : 06.04.2026

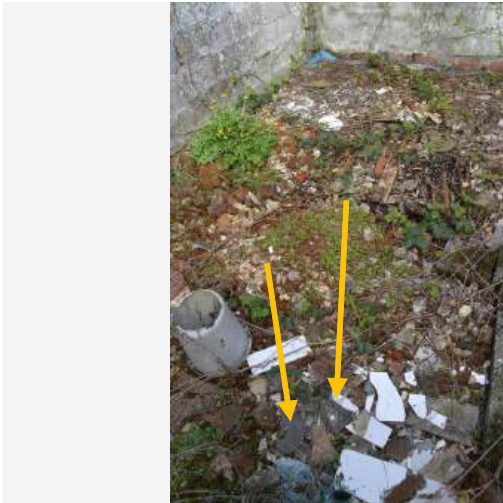
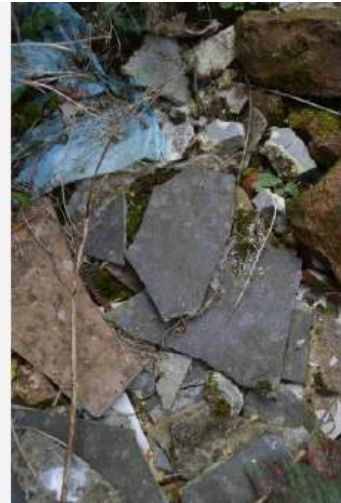
**Dringend verwijderen**

| Type afvalstof | Betreft resten (contaminatie) van verwerking of beschadiging |
| Bron van de resten | hellend dak |
| Hoeveelheid (gewicht - aantal) | <ul style="list-style-type: none"><li>• 5,00 kg - 1 stuk</li></ul> |

- Verwijder het asbestafval.
- Voer bijkomende staalname(s) uit.

- Eenvoudige handelingen: mag via doe-het-zelf of door werknemer(s) met opleidingsattest eenvoudige handelingen  
Bij de gemeente of het plaatselijk containerpark kan je afsluitzakken opvragen om het afval dubbel te verpakken en het af te voeren als hechtgebonden materiaal naar het containerpark. Bescherm jezelf voldoende met de nodige PBM's  
Draag de nodige wegwerp beschermingsmiddelen zoals FFP 3 masker, handschoenen en tyvec CAT III type 5-6.

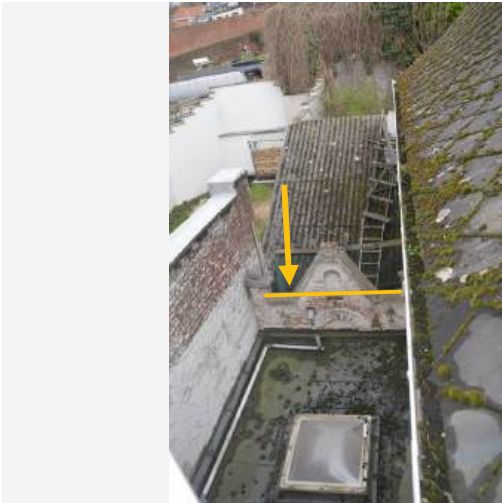
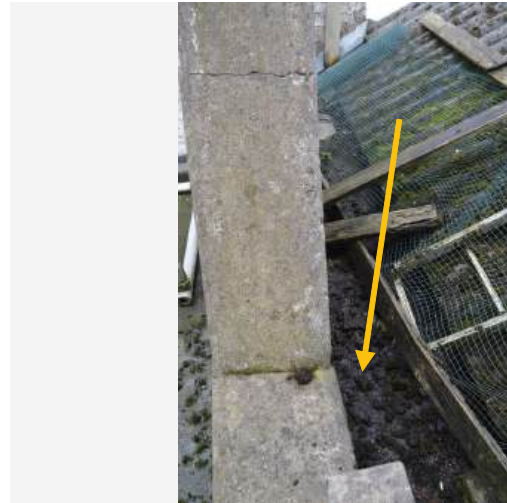
**Dringend verwijderen**

| Type resten (contaminatie) | <ul style="list-style-type: none"><li>Stof, deeltjes &lt; 4 mm, flinters, gruis (los, opliggend)</li><li>Stof, deeltjes &lt; 4 mm, flinters, gruis (vermengd in materiaal)</li></ul> |
| Bron van de resten | golfplaten |
| Totaal gewicht | 10,00 kg |

- Verwijder het asbestafval.
- Voer bijkomende staalname(s) uit.

- Eenvoudige handelingen: mag via doe-het-zelf of door werknemer(s) met opleidingsattest eenvoudige handelingen  
Mos en sediment voorzichtig opscheppen + bevochtigen om stof te voorkomen.  
Draag de nodige wegwerp beschermingsmiddelen FFP 3 masker, handschoenen en tyvec CAT III type 5-6.  
Verpakken in plastic folie en aanleveren bij een erkend verwerkingsbedrijf.  
De dakgoot grondig reinigen met water of verwijderen.

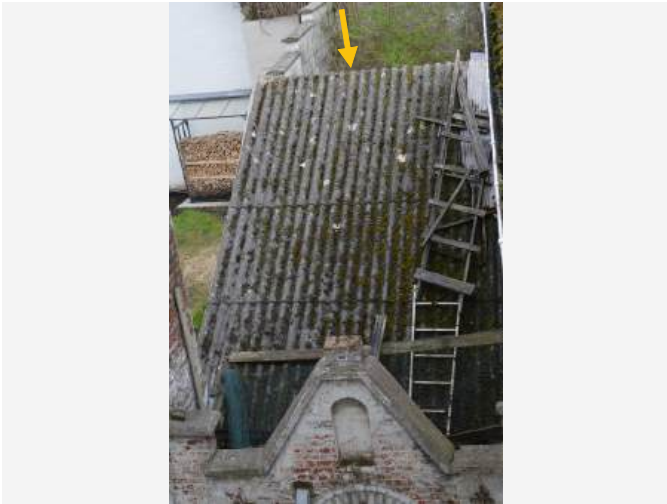
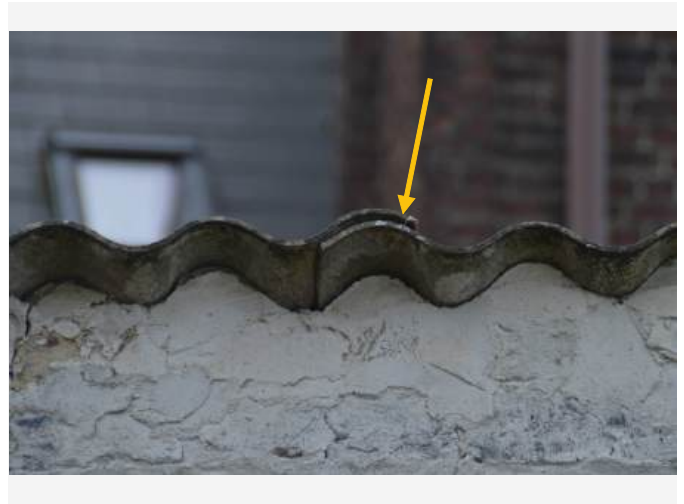
Verwijderen

| Eindbeoordeling materiaalrisico | Verhoogd materiaalrisico en/of verhoogde kans op vezelvrijgave |

| Toestand van het materiaal | Matig beschadigd, matig verweerd |

| # | Type | Referentie | Resultaat |
|---|---|---|---|
| 3.1 | Puntmonster | 4 | Chrysotiel |

- Verwijder dit asbestmateriaal zo snel mogelijk. Volg de toestand goed op.
- Hemelwater dat afspoelt van asbestcement daken of gevels kan asbestdeeltjes bevatten. Gebruik het enkel voor gesloten circuits (bv. spoelen toiletten). Reinig na het vervangen van het dak of de gevel de dakgoten en regenwaterput of -ton om asbesthoudend sediment of slib te verwijderen

- Eenvoudige handelingen: mag via doe-het-zelf of door werknemer(s) met opleidingsattest eenvoudige handelingen  
Draag de nodige wegwerp beschermingsmiddelen zoals FFP 3 masker, handschoenen en tyvec CAT III type 5-6.

Indien mogelijk de ondervloer afdekken, leien voorzichtig verwijderen, extra fixeren, niet breken, niet gooien, onmiddellijk verpakken of voorzichtig in container met asbest bag plaatsen. Voldoende benevelen/bevochtigen tijdens de duur van de werken.

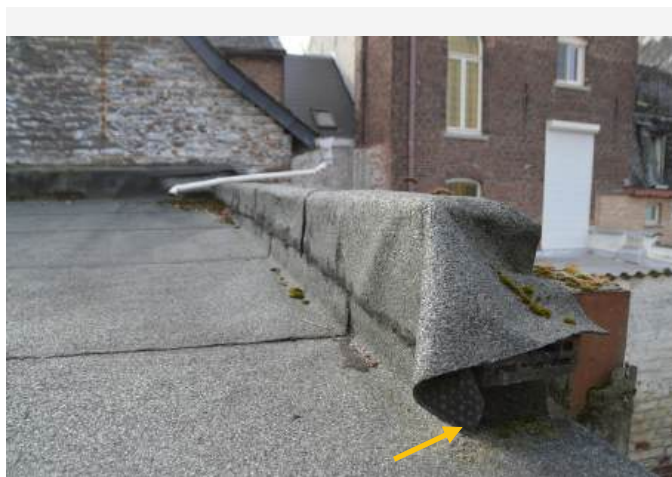
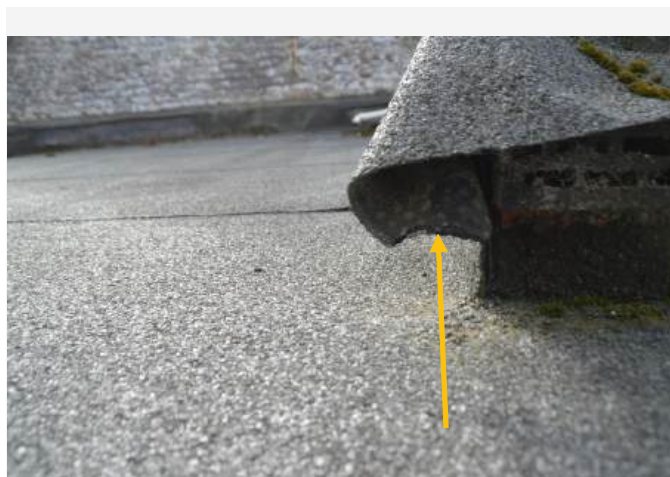
## Fiche 9: roofing lokaal vuilbakken

Geen asbest

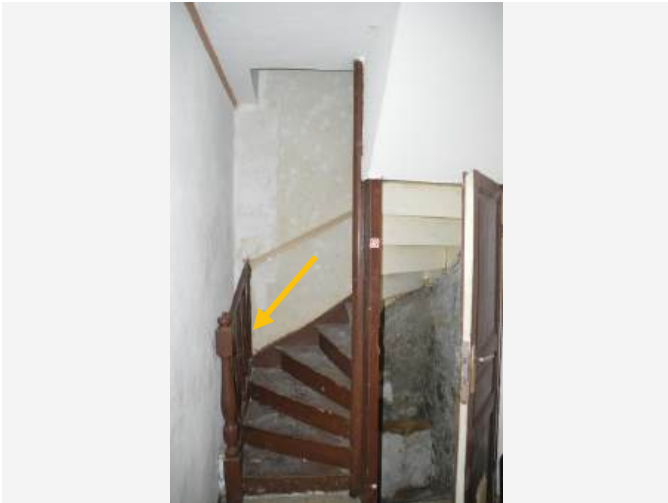
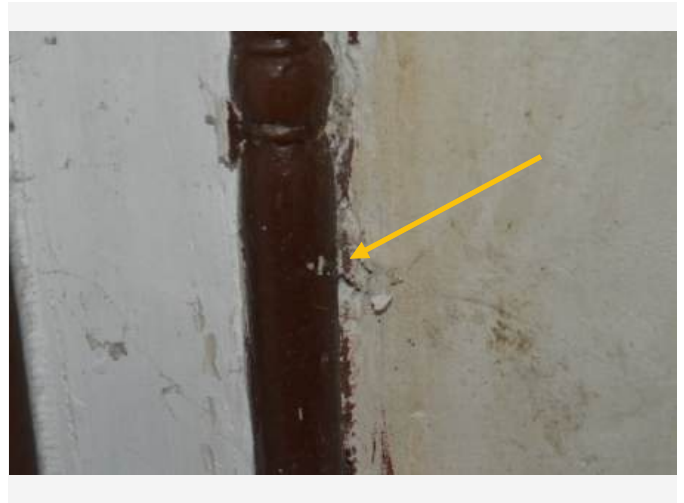
## Fiche 10: muurpleister

Geen asbest

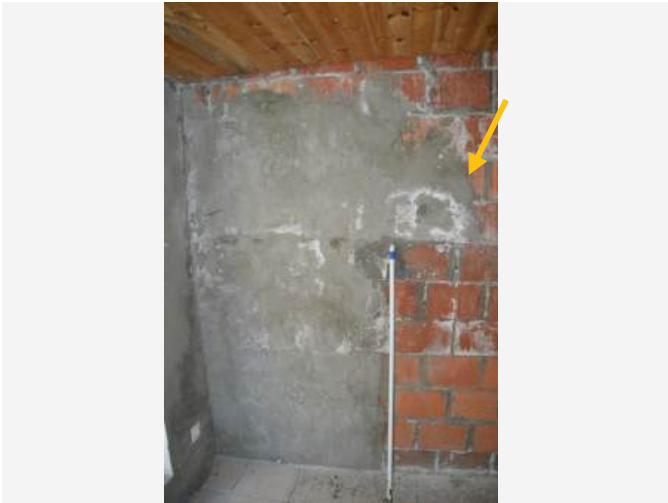
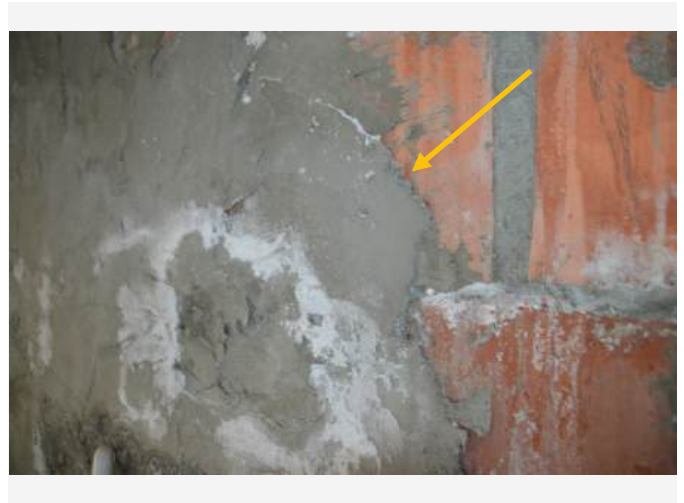
## Fiche 11: cementering

Geen asbest

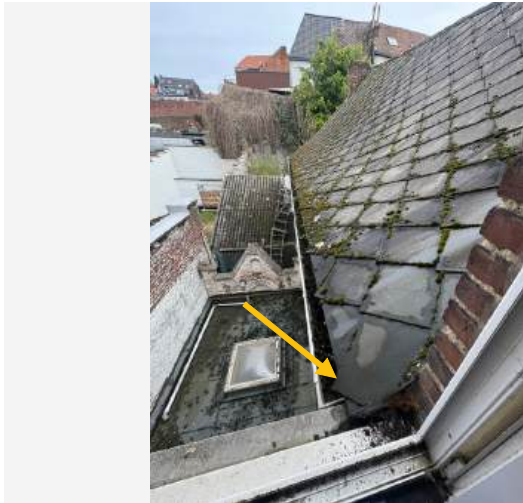
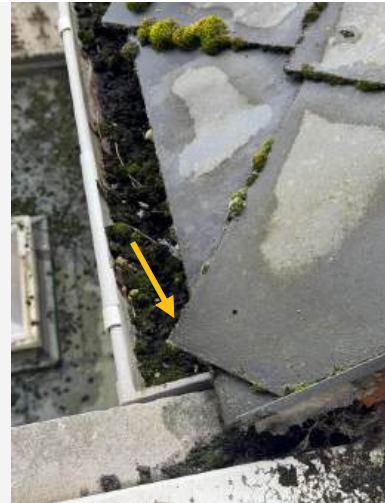
## Fiche 12: dakleien

Geen asbest

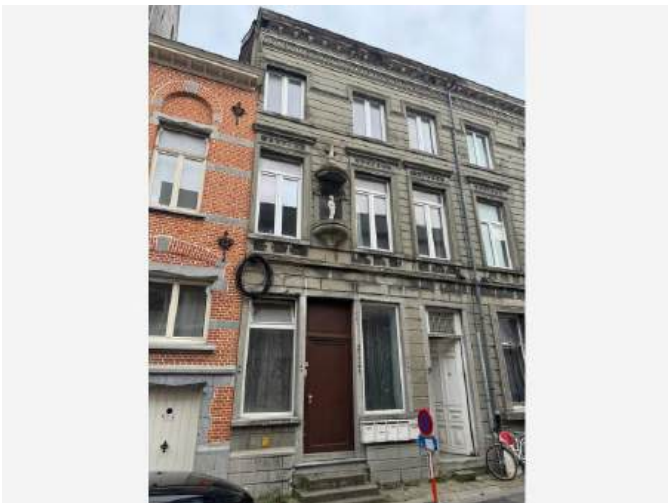
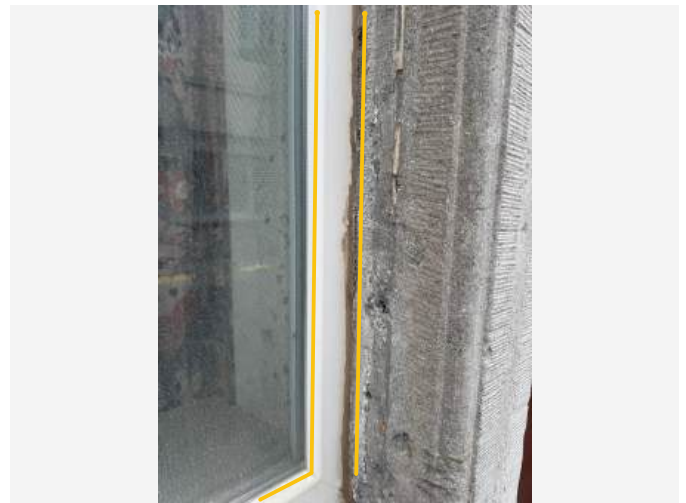
## Fiche 16: Afdichtingsmateriaal (mastiek, kit, ...) aan schrijnwerk

| Beschrijving | Notitie | Terug te vinden op plannen |
|---|---|---|
| Fiche 16: Afdichtingsmateriaal (mastiek, kit, ...) aan schrijnwerk | Afdichtingsmateriaal (mastiek, kit, ...) aan schrijnwerk is zacht en soepel en beschouwen we als asbestveilig. | - |

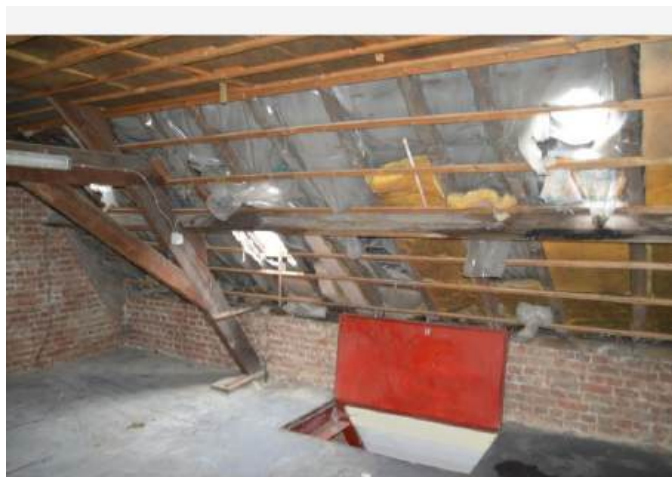
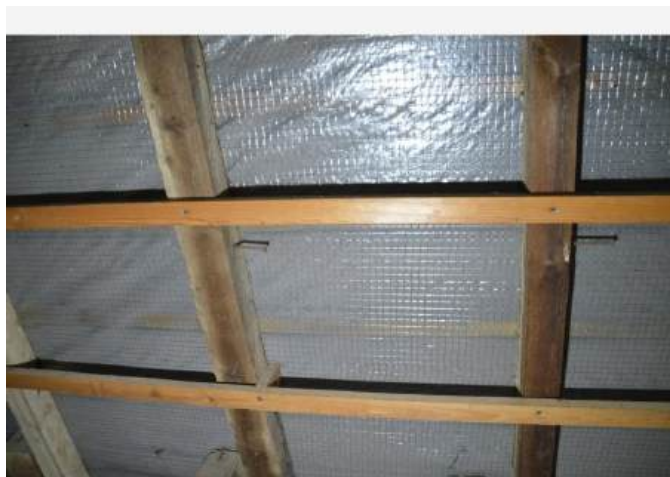
### Fiche 18: Materialen onder de dakbedekking (onderdak, ...)

| Beschrijving | Notitie | Terug te vinden op plannen |
|---|---|---|
| Fiche 18: Materialen onder de dakbedekking (onderdak, ...) | Het onderdak is een folie en asbestveilig. | - |
