Asbestinventarisatetest

Van Langenhovestraat 208, 9200 Dendermonde

Attestnummer : 20240322-000410.000

Uitgegeven op : 22.03.2024

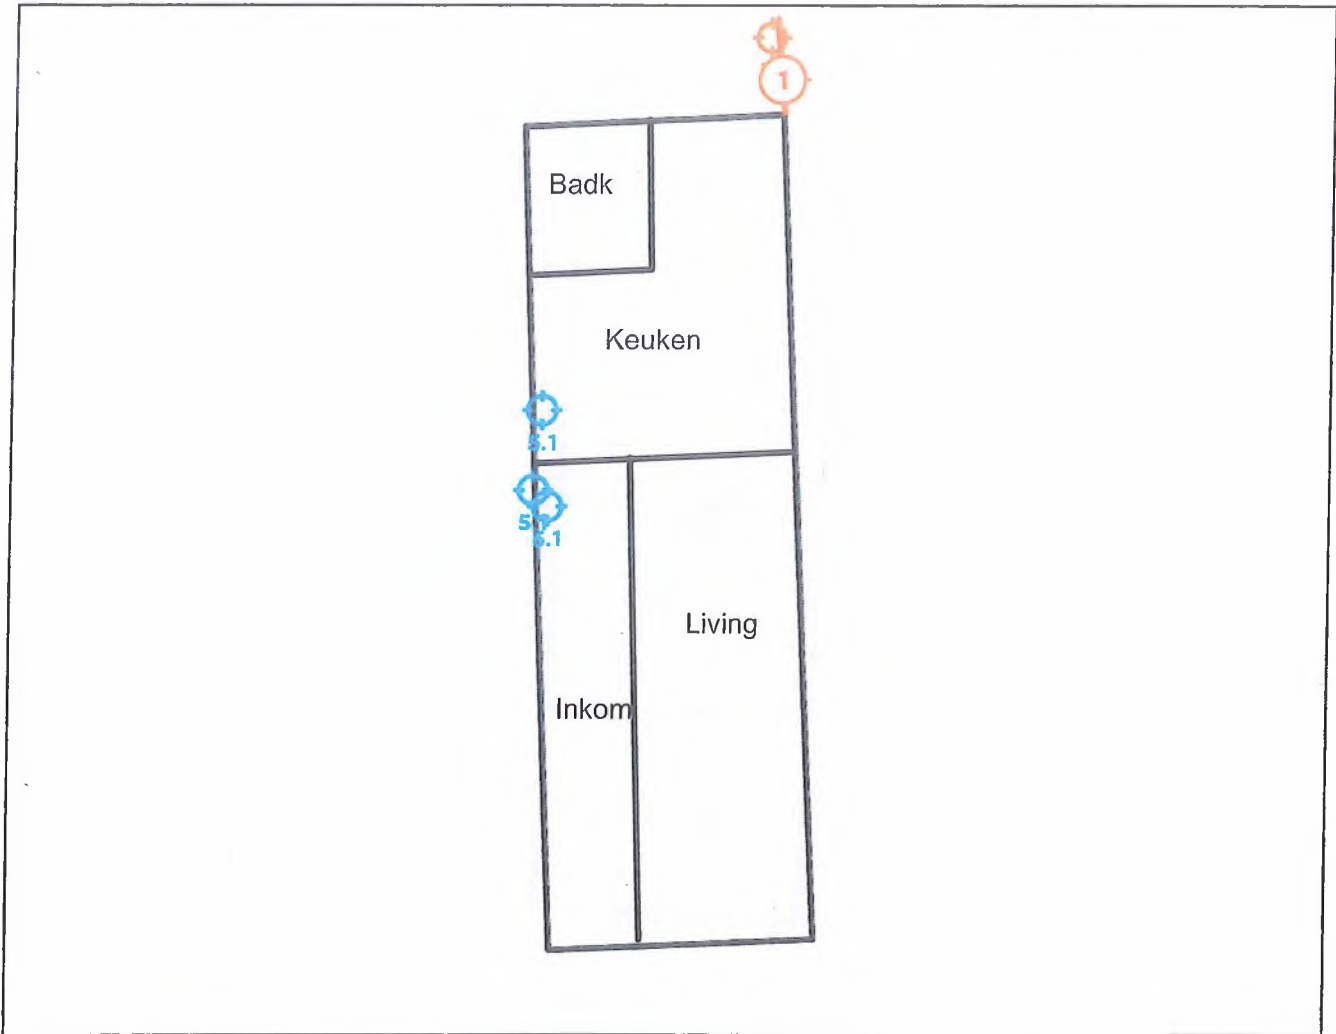
Plan 1.1: Gelijkvloers

Beschrijving	Type	Actie
1. Deksteen	Asbestmateriaal	Verwijderen
1.1 Code: BDA24063/6	Puntmonster	-
5. Pleisterwerk muren	Geen asbest	-
5.1 Code: BDA24063/2	Mengmonster	-
6. Pleisterwerk plafonds	Geen asbest	-
6.1 Code: BDA24063/3	Mengmonster	-

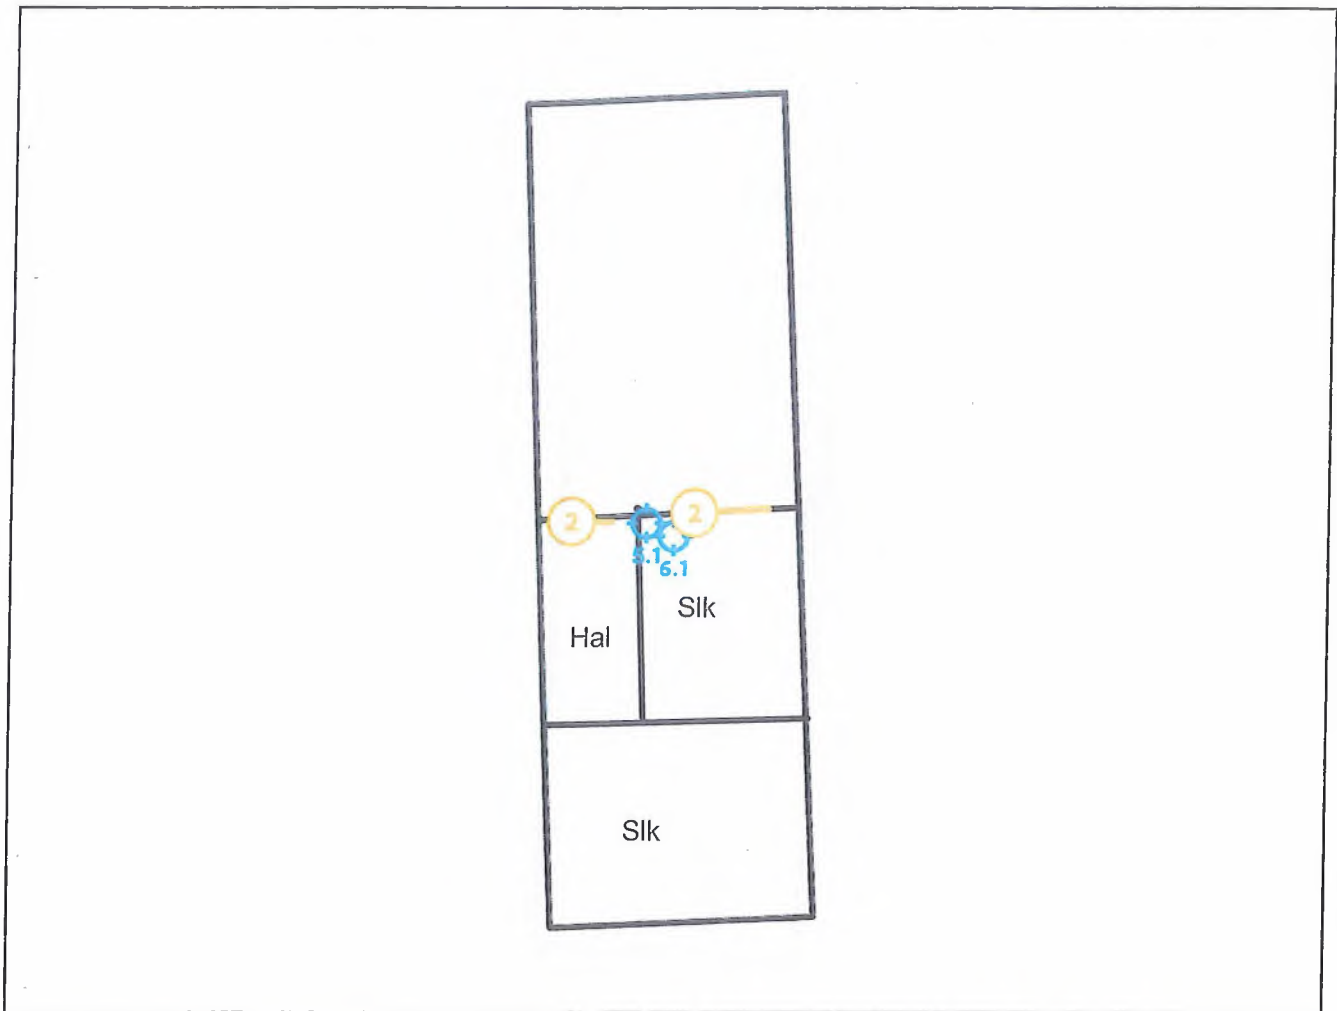
Plan 1.2: Eerste verdieping

Beschrijving	Type	Actie
2. Massal vensterbank	Asbestmateriaal	Zorgvuldig beheren
5. Pleisterwerk muren	Geen asbest	-
5.1 Code: BDA24063/2	Mengmonster	-
6. Pleisterwerk plafonds	Geen asbest	-
6.1 Code: BDA24063/3	Mengmonster	-

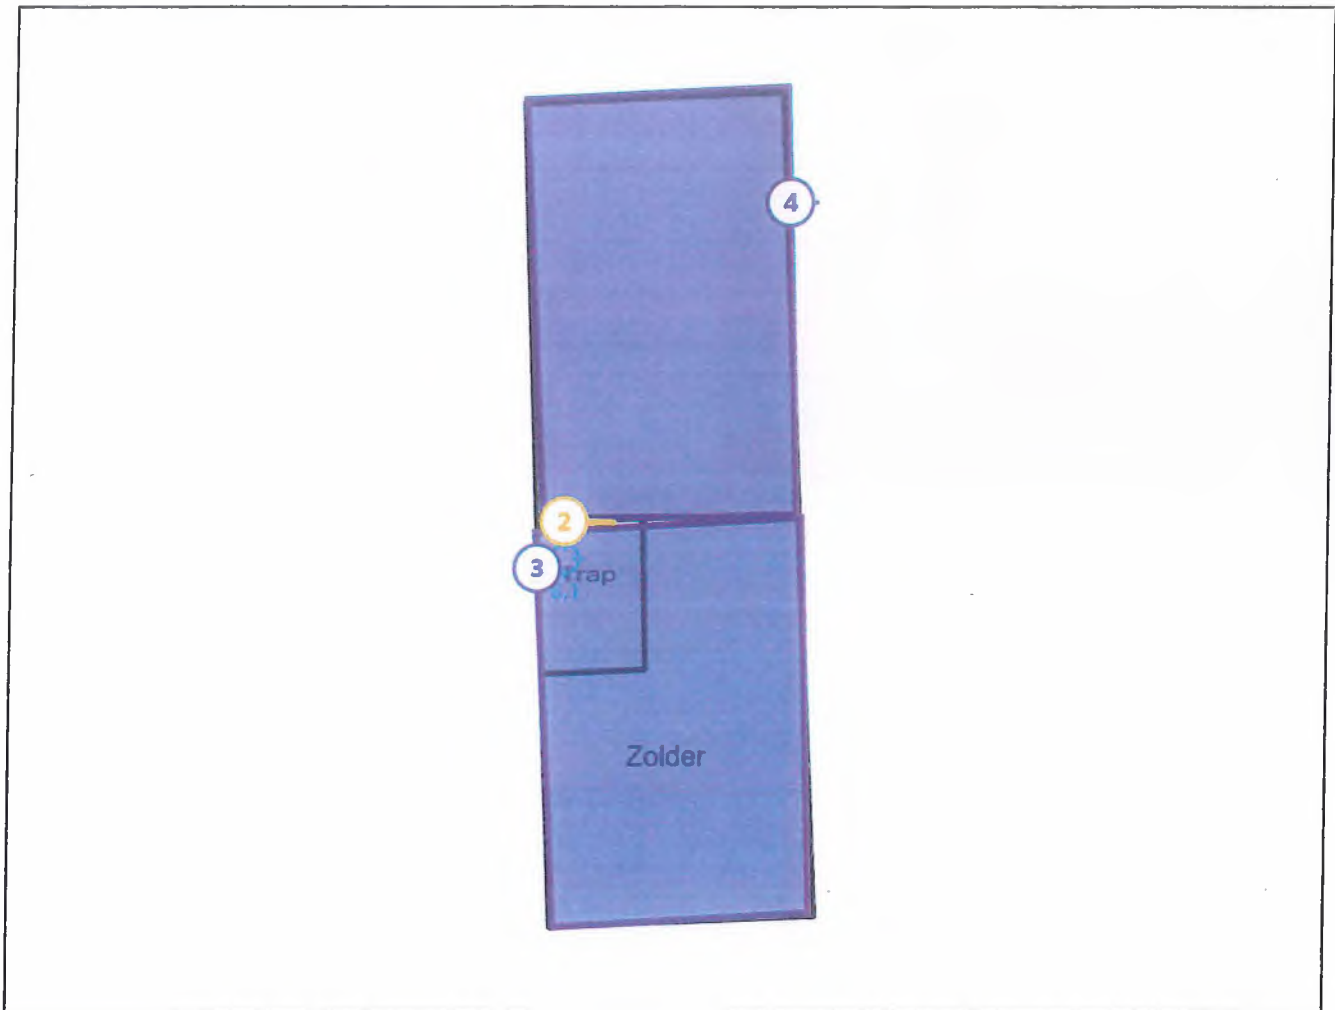
Plan 1.3: Zolder / dak

Beschrijving	Type	Actie
2. Massal vensterbank	Asbestmateriaal	Zorgvuldig beheren
3. Onderdak	Advies	-
4. Roofing	Advies	-
6. Pleisterwerk plafonds	Geen asbest	-
6.1 Code: BDA24063/3	Mengmonster	-

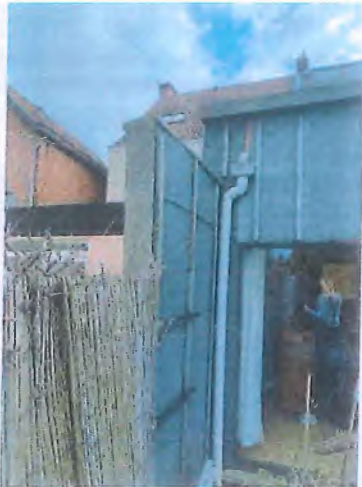
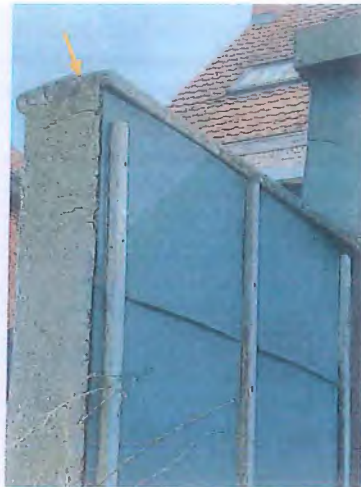
Fiche 1: Deksteen

Eindbeoordeling materiaalrisico	Verhoogd materiaalrisico en/of verhoogde kans op vezelvrijgave
---------------------------------	--

Gebondenheid	Categorie 1: hechtgebonden in oorsprong
Asbestsoort (vezeltype)	Alleen chrysotiel
Asbestconcentratie	Laag (< 50%)
Afschermingsgraad van het gehele materiaal	Geheel of deels vrij aan de buitenlucht
Toestand van het materiaal	Matig beschadigd, matig verweerd

#	Type	Referentie	Resultaat
1.1	Puntmonster	BDA24063/6	Chrysotiel

Beschrijving	Deksteen
Omgeving	Buiten
Primaire drager	Wand vrijstaand (scheidingsmuur, ...)
Asbestmateriaal	Deksteen, muurkap - Hol
Bindmiddel van asbestmateriaal	Cement
Gebondenheid op basis van bindmiddel	Hecht

Hoeveelheid (oppervlakte - dikte - aantal)	• 0,50 m ² - 5,00 cm - 1 stuk
Totaal volume	0,025 m ³
Eenvoudig bereikbaar	Ja
Bevestigingswijze	• Verlijmd, ingegoten, versmeerd
Identificatiemethode	Vaststelling met monstername
Destructieve handeling voor identificatie	Nee

Verwijderen

- Zorg voor een veilig beheer. Vermijd het beschadigen van het asbestmateriaal. Controleer de toestand jaarlijks op wijzigingen.
- Zorg voor een veilig beheer en verwijder dit asbestmateriaal wanneer het bij werken eenvoudig bereikbaar wordt. Controleer de toestand jaarlijks op wijzigingen.

- Eenvoudige handelingen: mag via doe-het-zelf of door werknemer(s) met opleidingsattest eenvoudige handelingen
Verwijdering zonder beschadiging of breken, gelieve te verwijderen materiaal te bevochtigen/fixeren, in daarvoor voorzien afvalzakken te steken en af te voeren of te laten ophalen. Gelieve beschermingsmaatregelen (masker FFP3, pak, handschoenen,...) in acht te nemen voor de verwijderaar en de omgeving

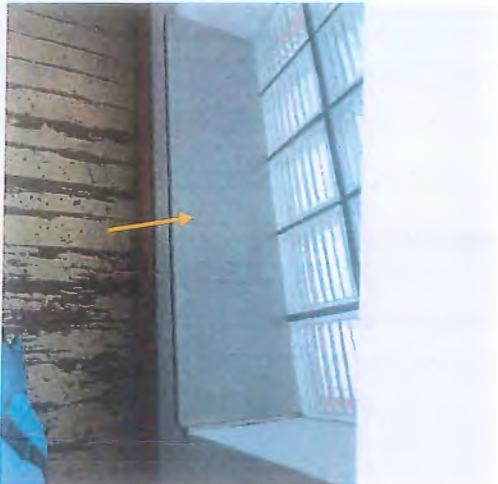
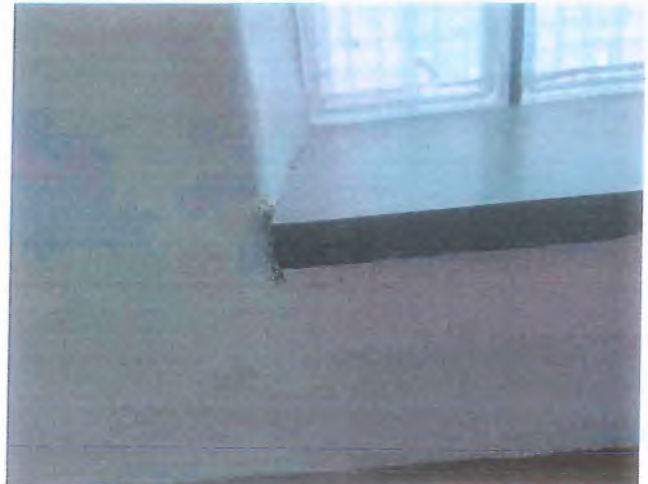
Fiche 2: Massal vensterbank

Eindbeoordeling materiaalrisico	Zeer laag materiaalrisico en/of zeer lage kans op vezelvrijgave
---------------------------------	---

Gebondenheid	Categorie 1: hechtgebonden in oorsprong
Asbestsoort (vezeltype)	Alleen chrysotiel
Asbestconcentratie	Laag (< 50%)
Afschermingsgraad van het gehele materiaal	Geheel of deels (ook) vrij aan de binnenlucht
Toestand van het materiaal	Onbeschadigd, niet verweerd

Beschrijving	Massal vensterbank
Omgeving	Binnen
Primaire drager	Wandopening verticaal (raam, deur, ...)
Asbestmateriaal	Plaat, paneel, tablet - Type Massal
Bindmiddel van asbestmateriaal	Cement
Gebondenheid op basis van bindmiddel	Hecht
Hoeveelheid (oppervlakte - dikte - aantal)	◦ 0,80 m ² - 2,00 cm - 1 stuk
Totaal volume	0,016 m ³

Eenvoudig bereikbaar	Ja
Bevestigingswijze	• Verlijmd, ingegoten, versmeerd
Identificatiemethode	Vaststelling zonder monstername
Destructieve handeling voor identificatie	Nee
Opmerking	2 stuks: 27x97cm (hal) 1 stuk: 190x10cm

Zorgvuldig beheren

- Zorg voor een veilig beheer. Vermijd het beschadigen van het asbestmateriaal. Controleer de toestand jaarlijks op wijzigingen.
- Zorg voor een veilig beheer en verwijder dit asbestmateriaal wanneer het bij werken eenvoudig bereikbaar wordt. Controleer de toestand jaarlijks op wijzigingen.

- Eenvoudige handelingen: mag via doe-het-zelf of door werknemer(s) met opleidingsattest eenvoudige handelingen
Verwijdering zonder beschadiging of breken, gelieve te verwijderen materiaal te bevochtigen/fixeren, in daarvoor voorzien afvalzakken te steken en af te voeren of te laten ophalen. Gelieve beschermingsmaatregelen (masker FFP3, pak, handschoenen,...) in acht te nemen voor de verwijderaar en de omgeving

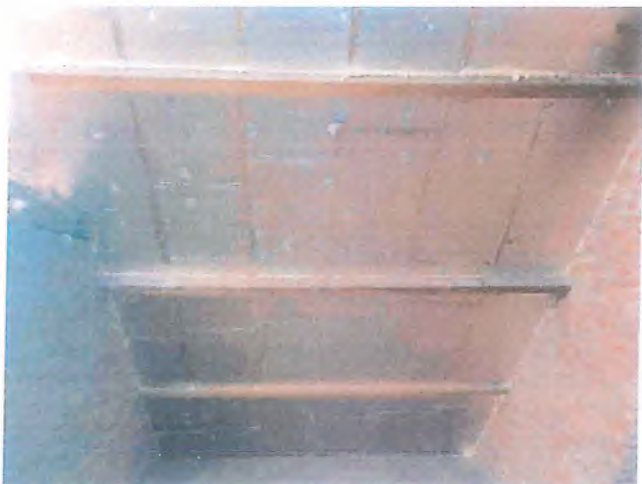
Fiche 3: Onderdak

Dak is recent vernieuwd. Geen asbesthoudend onderdak aanwezig.

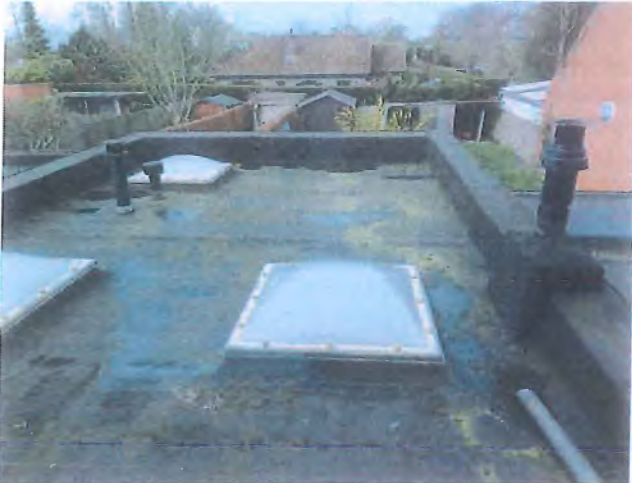
Fiche 4: Roofing

Roofing is recent vernieuwd. Opgelet voor eventuele onderliggende lagen die mogelijk asbesthoudend kunnen zijn.

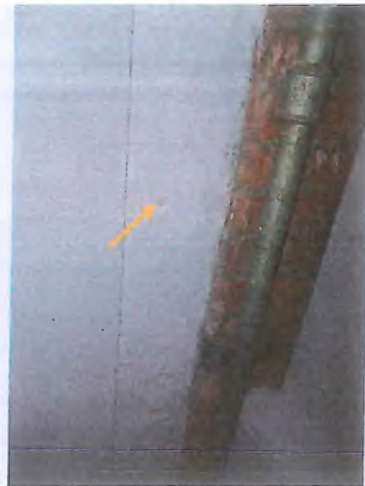
Fiche 5: Pleisterwerk muren

Geen asbest

#	Type	Referentie	Resultaat
5.1	Mengmonster	BDA24063/2	Geen asbest

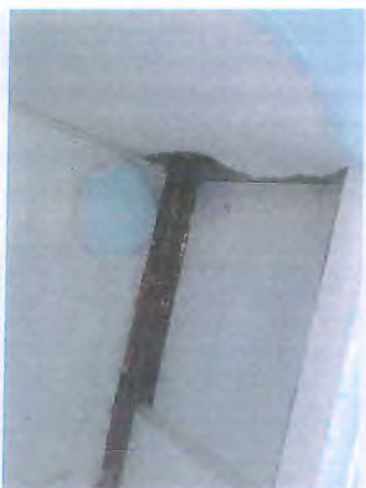
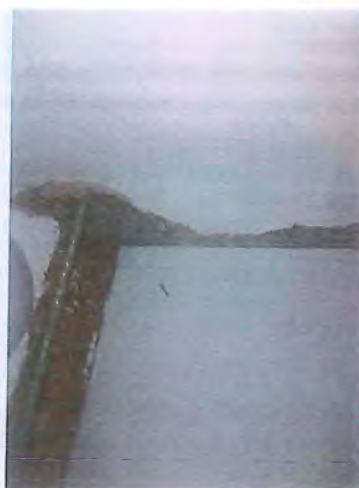
Fiche 6: Pleisterwerk plafonds

Geen asbest

#	Type	Referentie	Resultaat
6.1	Mengmonster	BDA24063/3	Geen asbest
