# Asbestinventarisatetest

Schrovestraat 8, 9280 Lebbeke

Attestnummer : 20260125-000147.000

Uitgegeven op : 25.01.2026

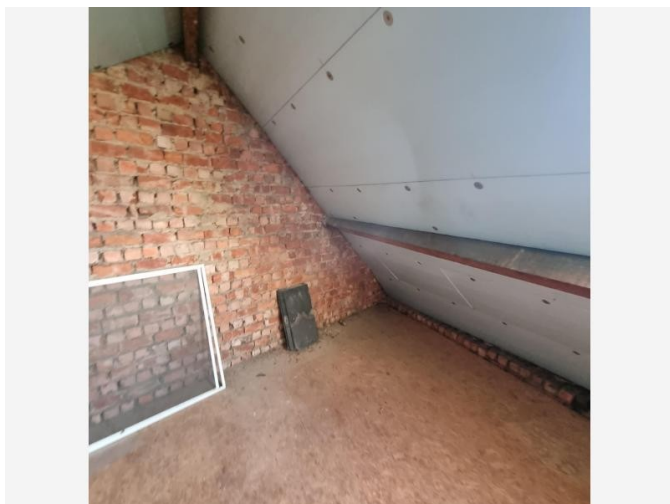
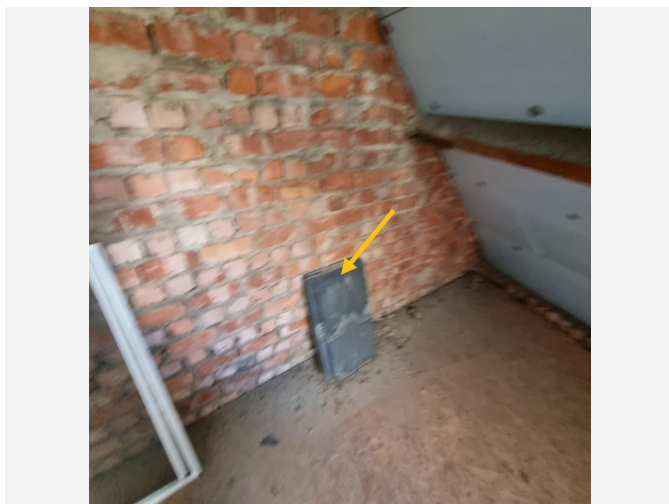
Het asbestmateriaal valt onder de mijlpaal van 2040.

**Dringend verwijderen**

| # | Type | Referentie | Resultaat |
|---|---|---|---|
| 1.1 | Puntmonster | MM06 | Chrysotiel |

| Aanwezige resten | Er zijn vezelcement leien aanwezig op het hellend dak. |
| Opmerking | De hoeveelheid is een indicatie en mag niet verder gebruikt worden als maatstaf. De leien waren aanwezig op de zolder. |

- Verwijder het asbestafval.

- Eenvoudige handelingen: mag via doe-het-zelf of door werknemer(s) met opleidingsattest eenvoudige handelingen  
Raadpleeg steeds de actuele wetgeving op de website van OVAM ([www.ovam.be/asbest](http://www.ovam.be/asbest)). Onder strikte voorwaarden kan het eventueel toegestaan zijn om bepaalde toepassingen van asbest zelf te verwijderen. Dit geldt enkel voor hechtgebonden asbest in goede staat, in beperkte hoeveelheden en mits naleving van de veiligheidsvoorschriften. Bij twijfel wordt echter sterk aangeraden om een erkende asbestverwijderaar te raadplegen.

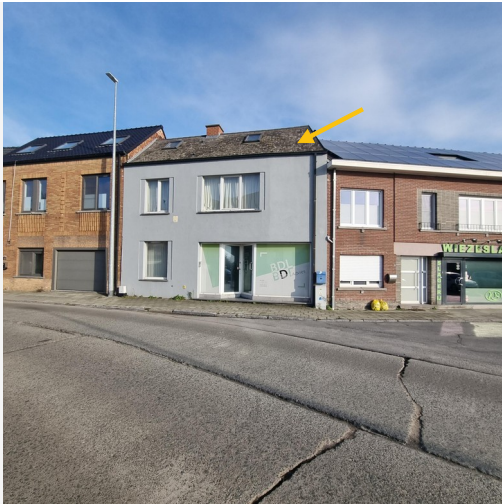
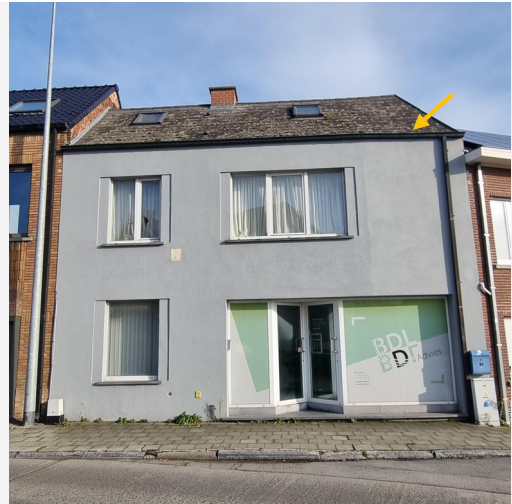
Het asbestmateriaal valt onder de mijlpaal van 2034.

Verwijderen

| Eindbeoordeling materiaalrisico | Verhoogd materiaalrisico en/of verhoogde kans op vezelvrijgave |

| Toestand van het materiaal | Matig beschadigd, matig verweerd |

| # | Type | Referentie | Resultaat |
|---|---|---|---|
| 2.1 | Puntmonster | MM05 | Chrysotiel |

| Beschrijving | BR-Hdak-Vezelcement leien-G-Buitenlucht |

- Zorg voor een veilig beheer. Vermijd het beschadigen van het asbestmateriaal. Controleer de toestand jaarlijks op wijzigingen.
- Hemelwater dat afspoelt van asbestcement daken of gevels kan asbestdeeltjes bevatten. Gebruik het enkel voor gesloten circuits (bv. spoelen toiletten). Reinig na het vervangen van het dak of de gevel de dakgoten en regenwaterput of -ton om asbesthoudend sediment of slib te verwijderen

- Eenvoudige handelingen: mag via doe-het-zelf of door werknemer(s) met opleidingsattest eenvoudige handelingen  
Raadpleeg steeds de actuele wetgeving op de website van OVAM ([www.ovam.be/asbest](http://www.ovam.be/asbest)). Onder strikte voorwaarden kan het eventueel toegestaan zijn om bepaalde toepassingen van asbest zelf te verwijderen. Dit geldt enkel voor hechtgebonden asbest in goede staat, in beperkte hoeveelheden en mits naleving van de veiligheidsvoorschriften. Bij twijfel wordt echter sterk aangeraden om een erkende asbestverwijderaar te raadplegen.

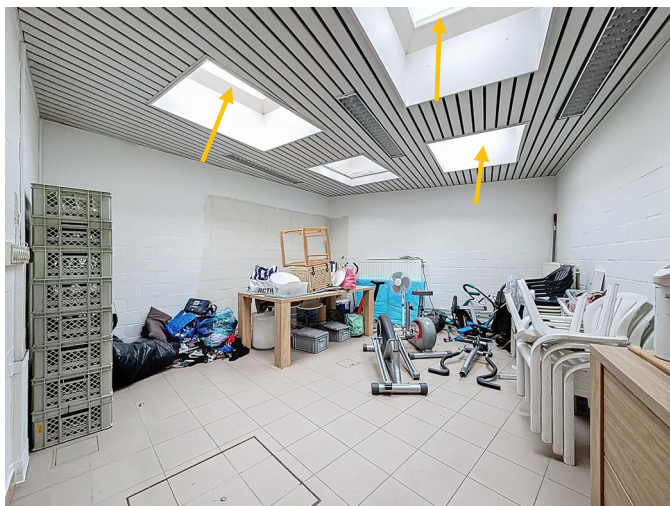
**Reden:** Het onderzoek kan niet uitgevoerd worden binnen de bepalingen van de Welzijnswet

**Uitleg van de asbestdeskundige:** Het platte dak (schoorsteen, rookgaskanaal, dakbedekking...) kon niet op een veilige manier worden betreden om deze te inspecteren. Er was geen toegang vanaf de buitenkant aangezien er toegang nodig is via de burens. Langs de binnenkant konden de koepels ook niet voldoende geopend worden om het dak te inspecteren. Het is aangewezen om bij werken of indien het dak veilig betreedbaar is, bijkomend onderzoek uit te voeren.

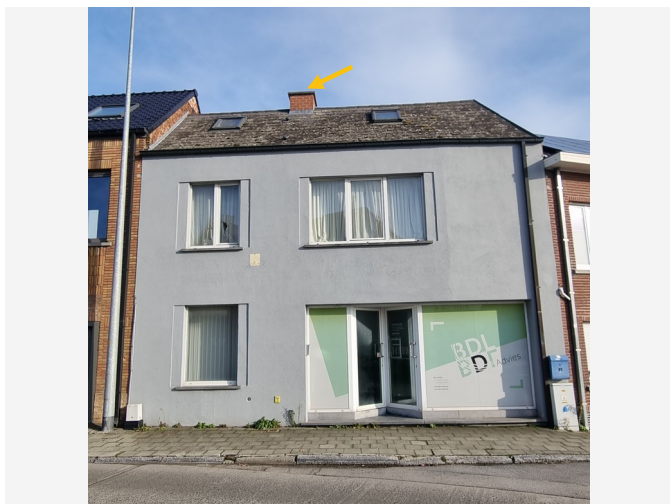
**Reden:** Het te onderzoeken materiaal situeert zich hoger dan 3,50 m te rekenen vanaf een veilige ondergrond

**Uitleg van de asbestdeskundige:** Het schoorsteen rookgaskanaal is niet te beoordelen. Het is niet zichtbaar of er een asbestverdacht rookgaskanaal aanwezig is in de schoorsteen. De binnenzijde van de schoorsteen is niet inspecteerbaar. Het is wel zo gezien het bouwjaar van de woning, dat er mogelijk asbestverdachte materialen gebruikt werden in de schoorsteen, met als functie brandwerend. Dit kan bijvoorbeeld gaan over een asbestverdacht rookgaskanaal dat gebruikt werd in de schoorsteen. Wees extra aandachtig bij werken aan de schoorsteen om deze nader te inspecteren op asbestverdachte materialen.

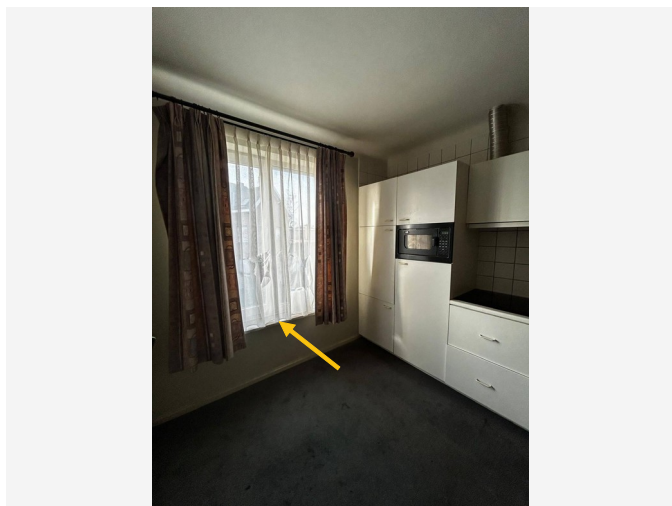
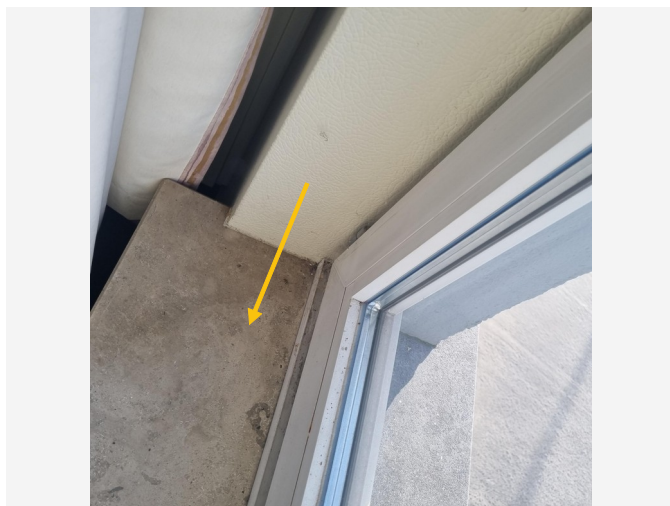
Geen verdachte vensterbank - in de woning is er geen verdachte vensterbank aanwezig.

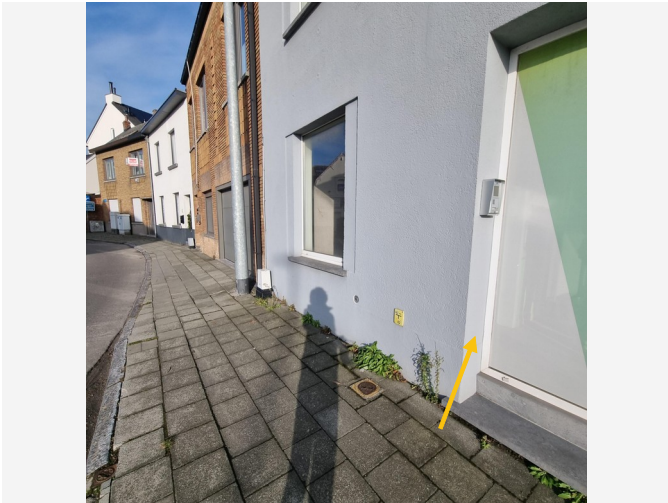
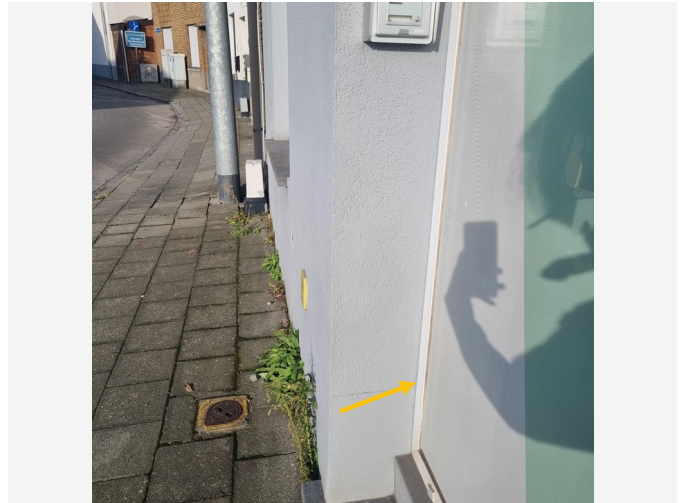
Geen asbest

| # | Type | Referentie | Resultaat |
|---|---|---|---|
| 6.1 | Mengmonster | MM04 | Geen asbest |

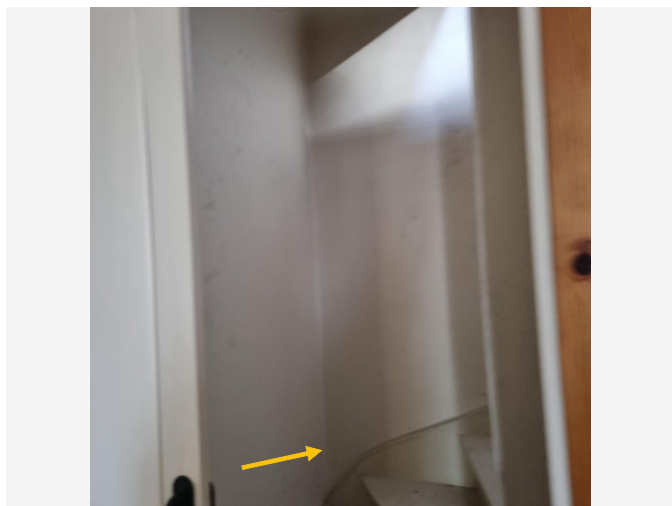
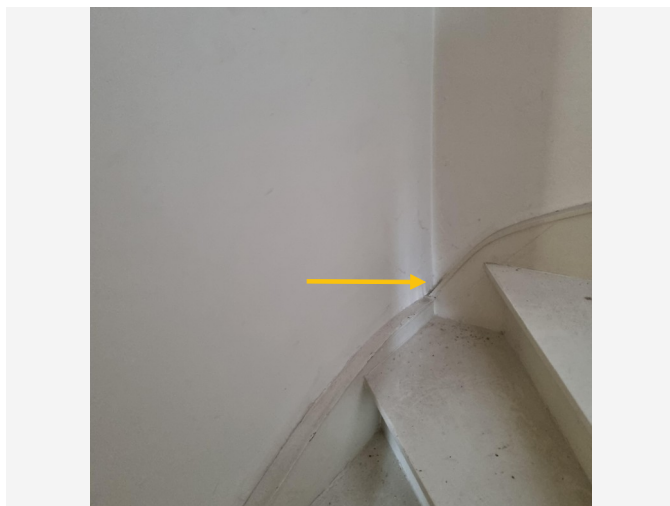
## Fiche 7: BR-Muur-Pleisterwerk-M

Geen asbest

| # | Type | Referentie | Resultaat |
|---|---|---|---|
| 7.1 | Mengmonster | MM01 | Geen asbest |

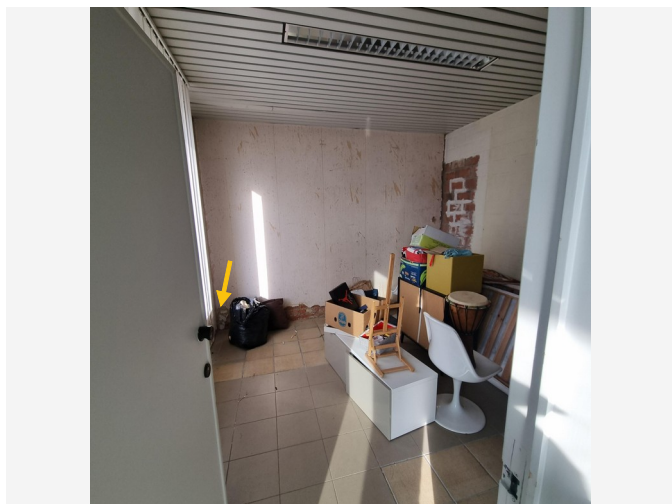
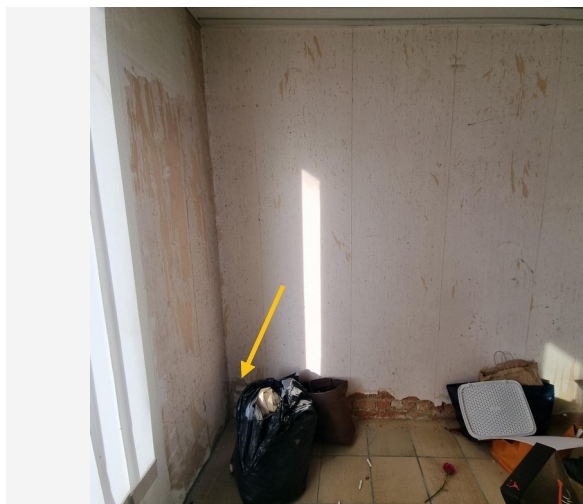
Geen asbest

| # | Type | Referentie | Resultaat |
|---|---|---|---|
| 8.1 | Mengmonster | MM03 | Geen asbest |

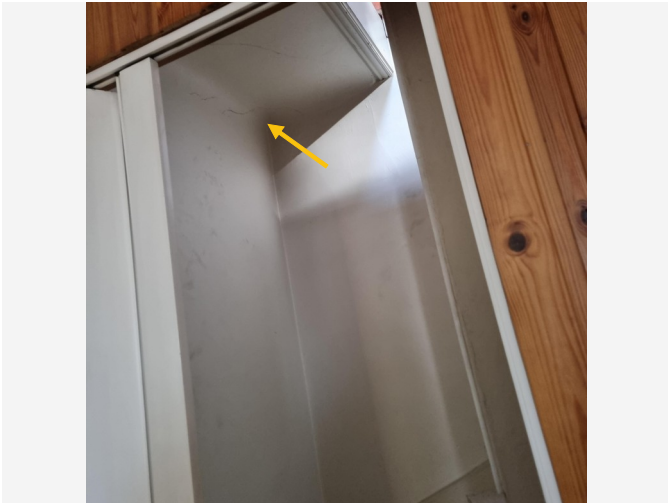
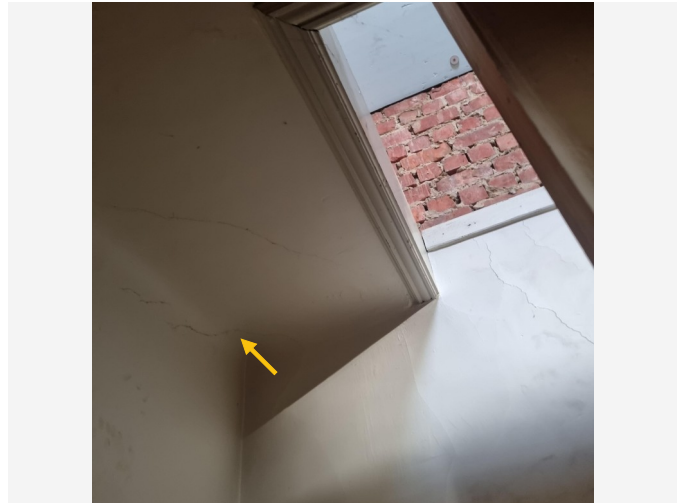
## Fiche 9: BR-Plafond-Pleisterwerk-M

Geen asbest

| # | Type | Referentie | Resultaat |
|---|---|---|---|
| 9.1 | Mengmonster | MM02 | Geen asbest |

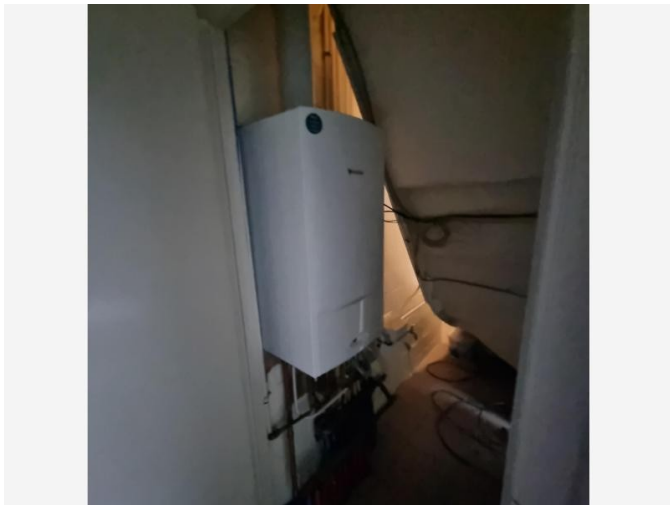
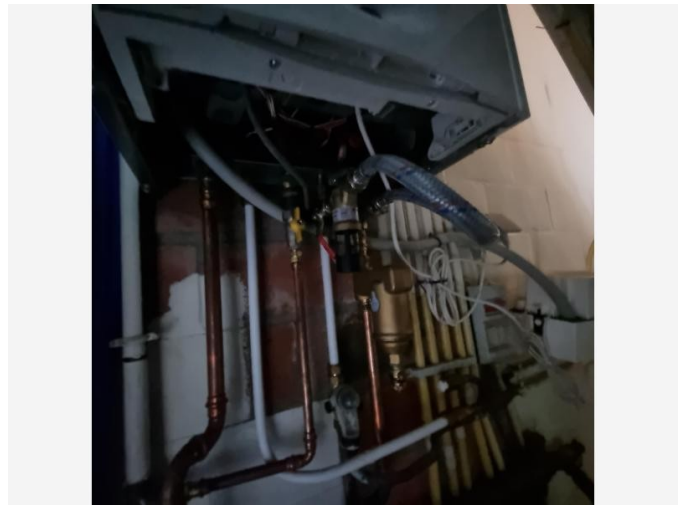
### Fiche 10: AD- CV-ketel niet verdacht materiaal

| Beschrijving | Notitie | Terug te vinden op plannen |
|---|---|---|
| Fiche 10: AD- CV-ketel niet verdacht materiaal | Bij de cv ketel zijn er geen verdachte materialen aanwezig. | Plan 1.1: Grondplan - Gelijkvloers |
