Asbestinventarisatetest

Urselseweg 158, 9910 Aalter

Attestnummer : 20240415-000520.000

Niet-asbestveilig

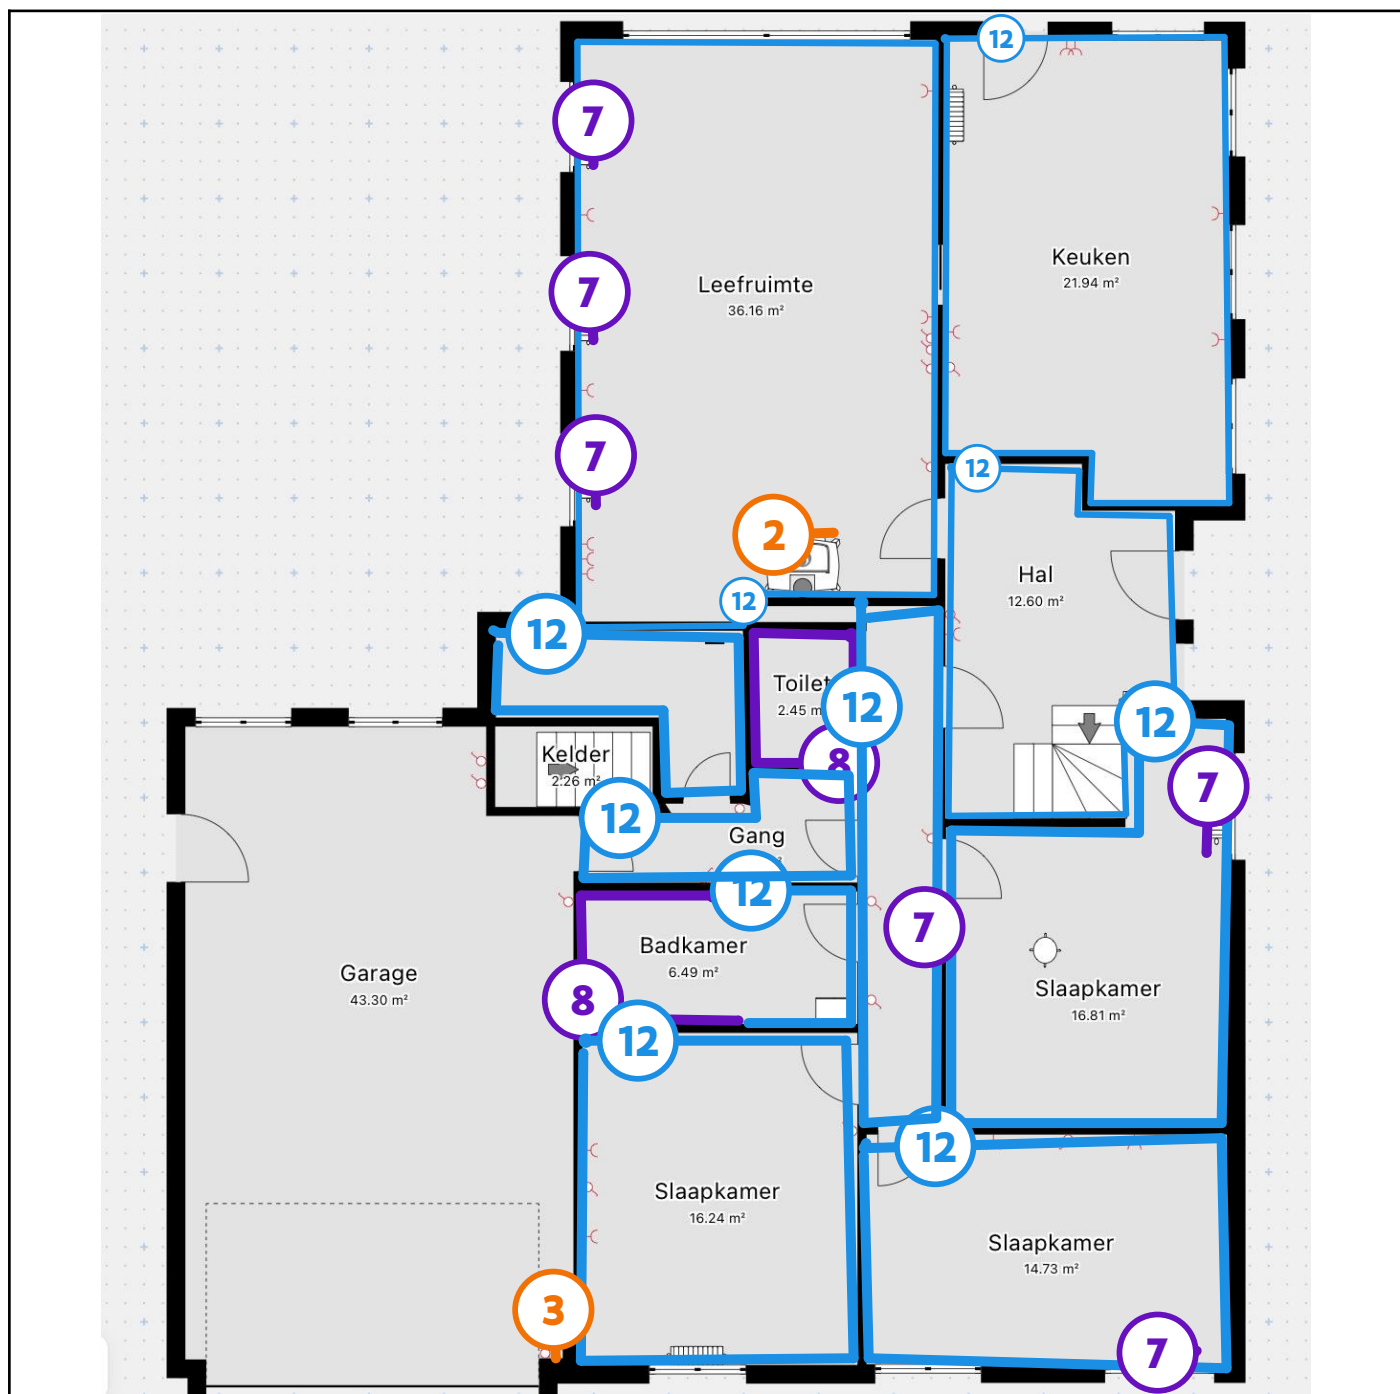
Plan 1.2: Gelijksvloers

Beschrijving	Type	Actie
2. Asbestverdachte koord	Asbestmateriaal	Verwijderen
3. Plaat electriciteitsbord.	Asbestmateriaal	Verwijderen
7. Radiator uit gekoppelde panelen	Advies	-

8. Faiencetegels	Advies	-
12. Pleisterwerk muren	Geen asbest	-

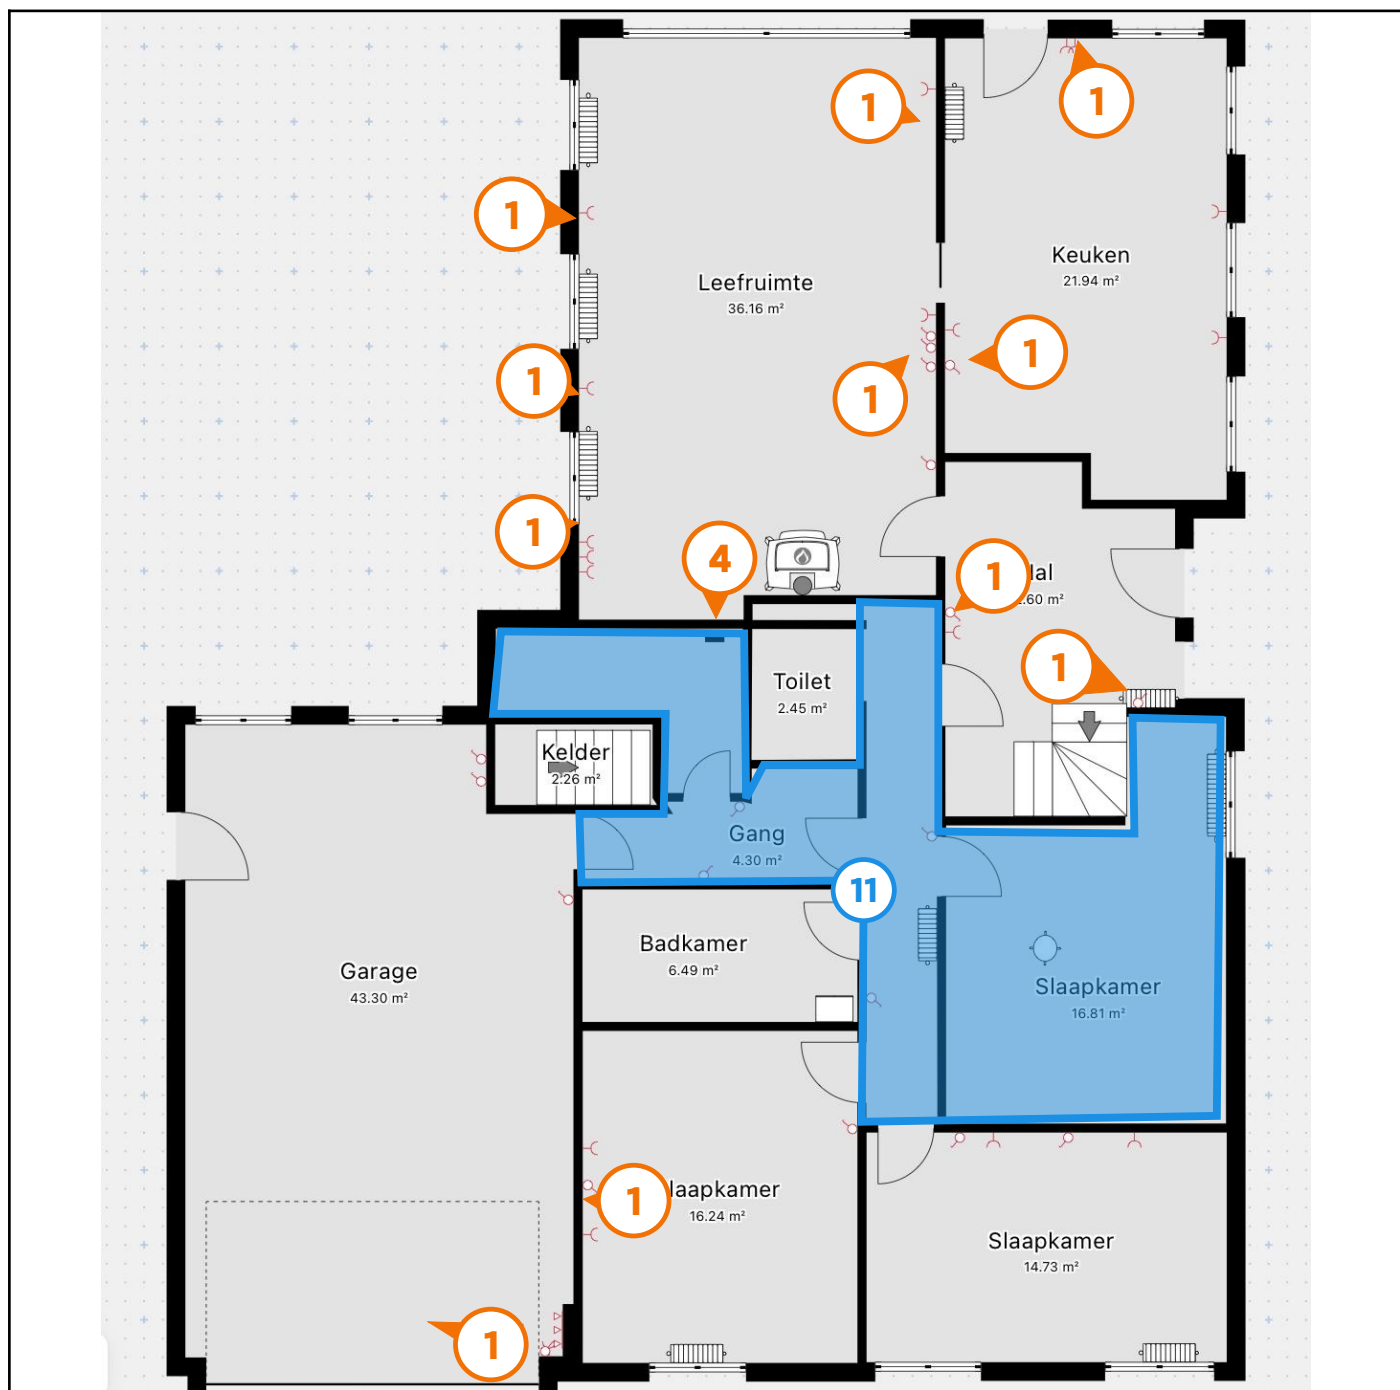
Plan 1.4: Gelijksvloers

Beschrijving	Type	Actie
1. Bakeliet stopcontacten en schakelaars.	Asbestmateriaal	Verwijderen
4. Roetluik in asbestcement	Asbestmateriaal	Verwijderen
11. Tegel vloer	Geen asbest	-

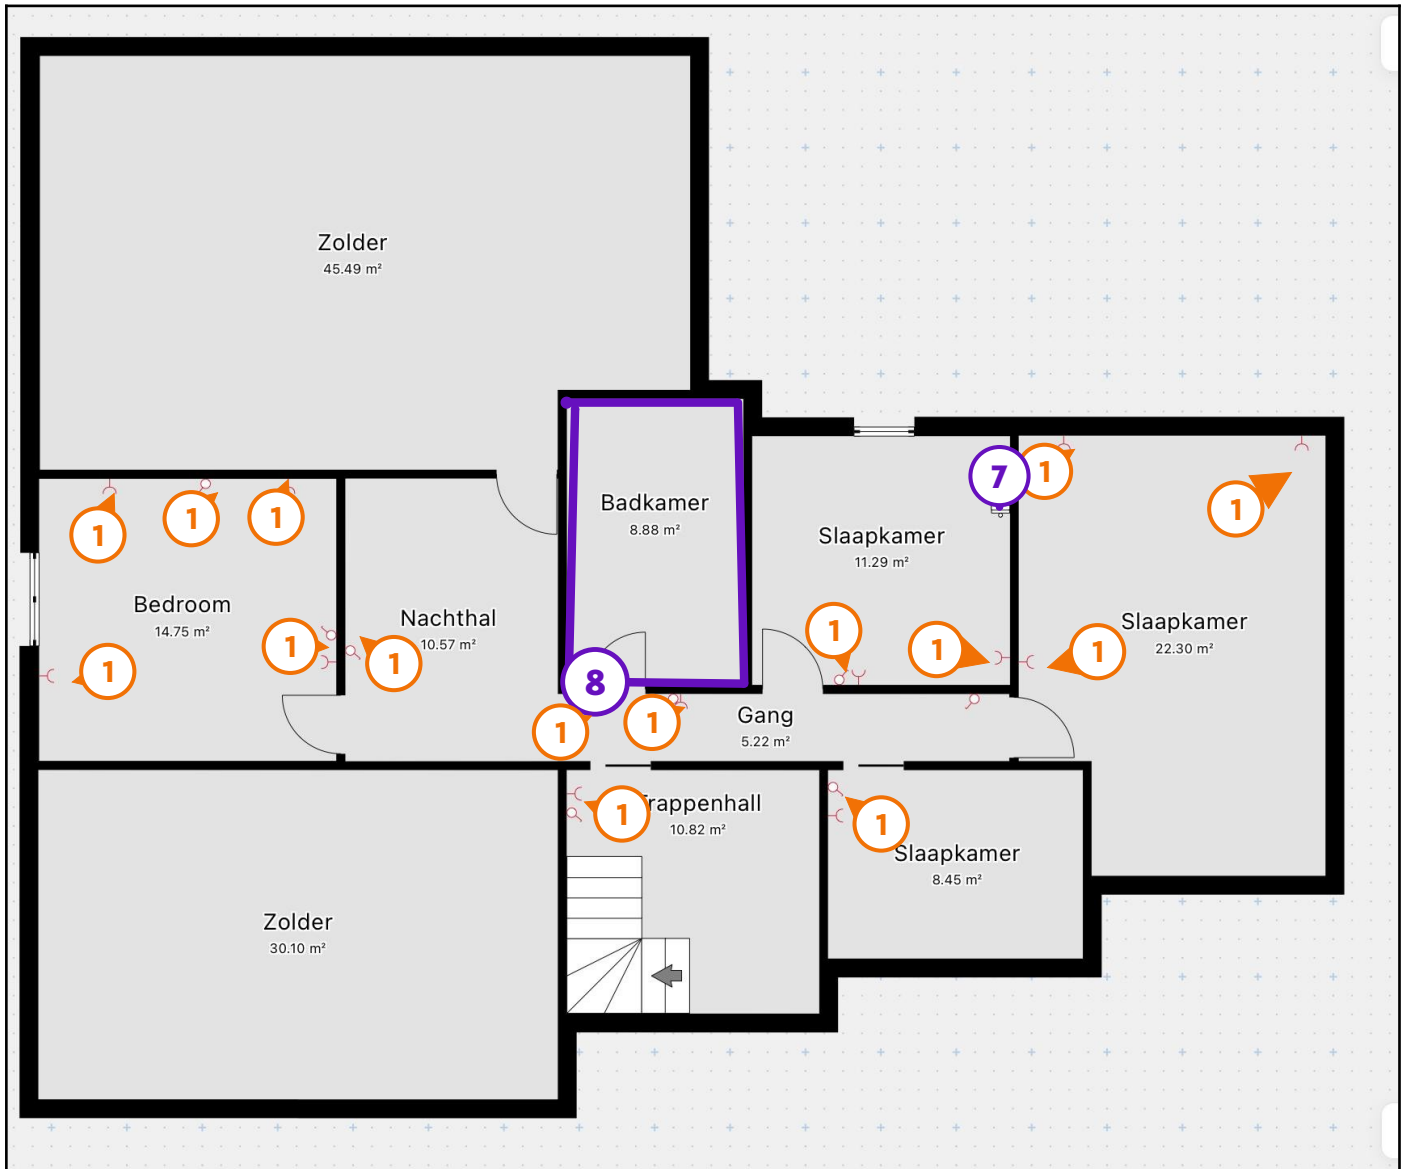
Plan 1.5: Verdiep

Beschrijving	Type	Actie
1. Bakeliet stopcontacten en schakelaars.	Asbestmateriaal	Verwijderen
7. Radiator uit gekoppelde panelen	Advies	-
8. Faiencetegels	Advies	-

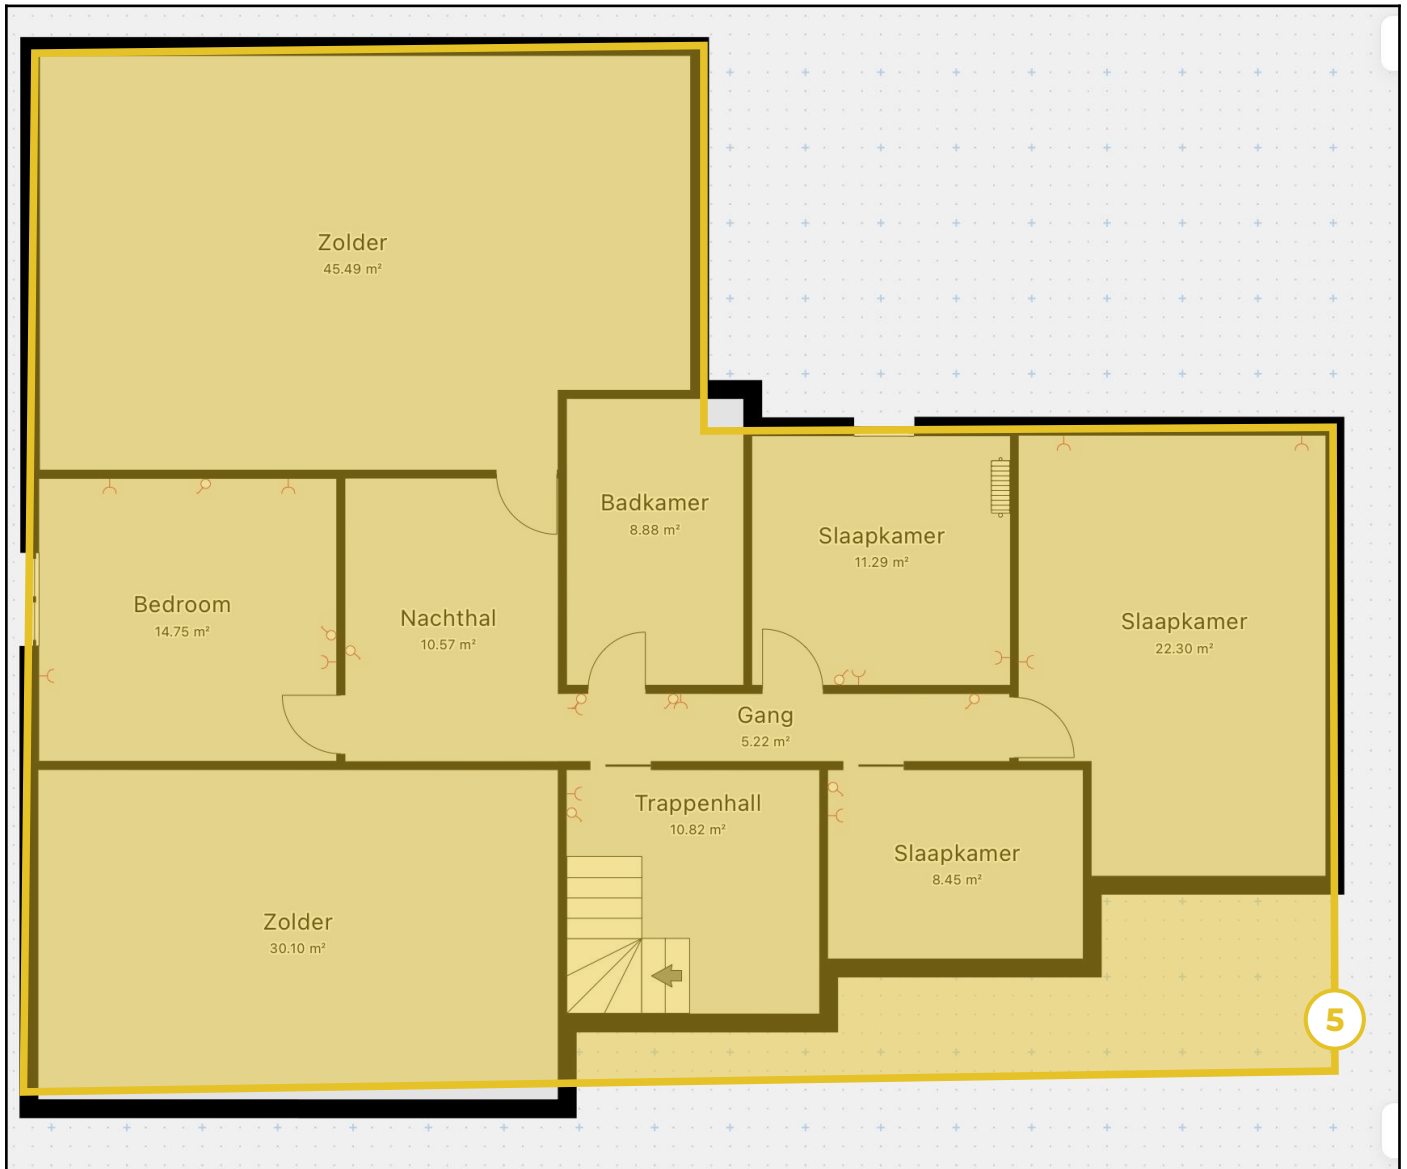
Plan 1.7: Verdiep

Beschrijving	Type	Actie
5. Onderdak menuiserie	Asbestmateriaal	Zorgvuldig beheren

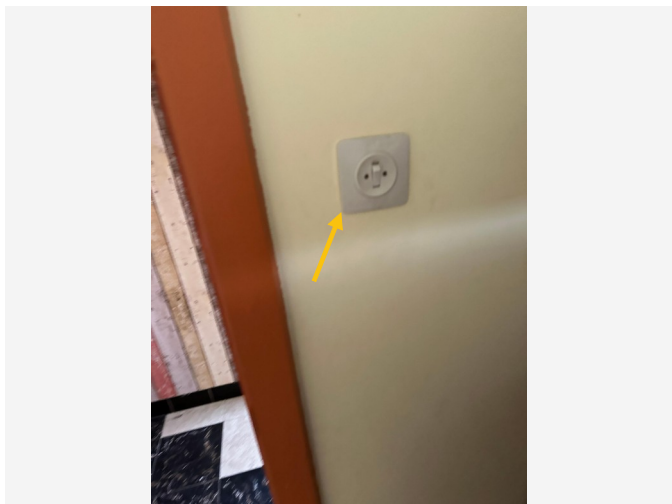
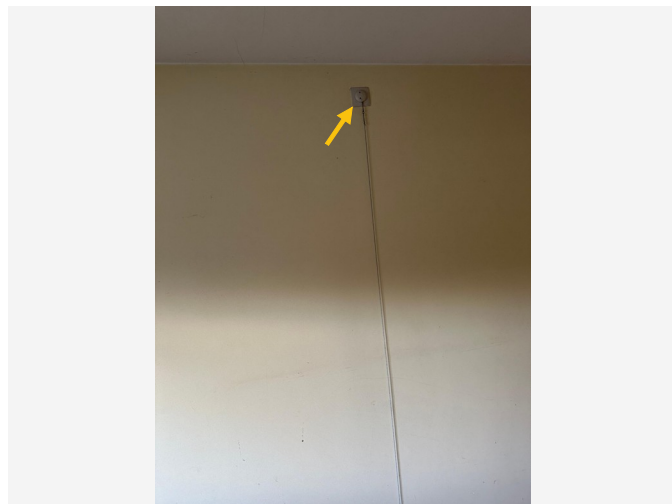
Het asbestmateriaal valt onder de mijlpaal van 2040.

Eindbeoordeling materiaalrisico	Verhoogd materiaalrisico en/of verhoogde kans op vezelvrijgave
---------------------------------	--

Gebondenheid	Categorie 1: hechtgebonden in oorsprong
Asbestsoort (vezeltype)	Crocidoliet aanwezig
Asbestconcentratie	Laag (< 50%)
Afschermingsgraad van het gehele materiaal	Geheel of deels (ook) vrij aan de binnenlucht
Toestand van het materiaal	Licht beschadigd, licht verweerd. Intact materiaal type Pical – asbestboard of categorie III 'gebondenheid'

Beschrijving	Bakeliet stopcontacten en schakelaars.
Omgeving	Binnen
Primaire drager	Communicatie en elektrische infrastructuur en uitrusting
Asbestmateriaal	Plaat, paneel, tablet - Type Bakeliet

- Zorg voor een veilig beheer. Vermijd het beschadigen van het asbestmateriaal. Controleer de toestand jaarlijks op wijzigingen.

- Eenvoudige handelingen: mag via doe-het-zelf of door werknemer(s) met opleidingsattest eenvoudige handelingen
Hechtgebonden toepassing. Voorzichtig verwijderen zodat ze intact blijven en de risicogrens van 0.01vezels/cm^3 niet overschreden wordt.

Bakeliet kan altijd asbest bevatten, Deze armaturen kan men best voorzichtig losschroeven en dubbel verpakt afvoeren.

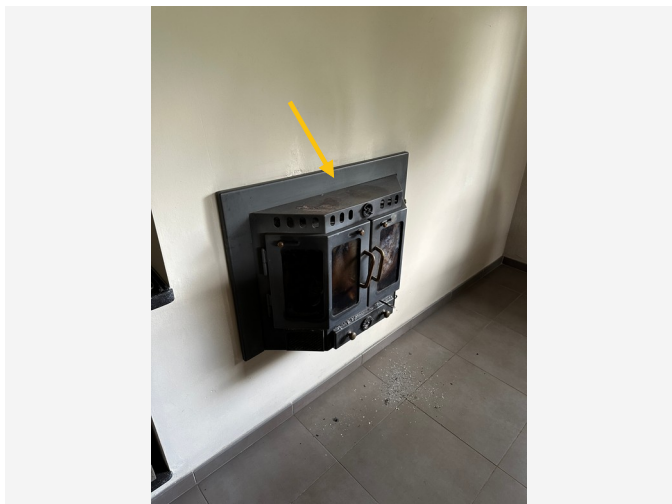
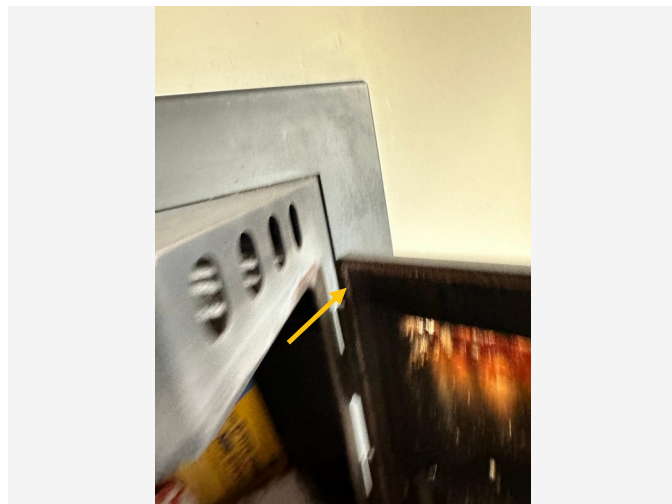
Het asbestmateriaal valt onder de mijlpaal van 2034.

Eindbeoordeling materiaalrisico	Verhoogd materiaalrisico en/of verhoogde kans op vezelvrijgave
---------------------------------	--

Gebondenheid	Categorie 3: niet-hechtgebonden met weinig of geen matrix
Asbestsoort (vezeltype)	Alleen chrysotiel
Asbestconcentratie	Hoog ($\geq 50\%$)
Afschermingsgraad van het gehele materiaal	Geheel of deels (ook) vrij aan de binnenlucht
Toestand van het materiaal	Licht beschadigd, licht verweerd. Intact materiaal type Pical – asbestboard of categorie III 'gebondenheid'

Beschrijving	Asbestverdachte koord
Omgeving	Binnen
Primaire drager	Ruimteverwarming
Asbestmateriaal	Koord, lint, band, strip
Bindmiddel van asbestmateriaal	Weinig of geen bindmiddel (textiel, bevlakking, ...)
Gebondenheid op basis van bindmiddel	Niet-hechtgebonden

- Zorg voor een veilig beheer. Vermijd het beschadigen van het asbestmateriaal. Controleer de toestand jaarlijks op wijzigingen.
- Voer bijkomende staalname(s) uit.

- Eenvoudige handelingen: mag via doe-het-zelf of door werknemer(s) met opleidingsattest eenvoudige handelingen
Mag via doe-het-zelf of door werknemer(s) met opleidingsattest eenvoudige handelingen.

Ofwel deur in zijn geheel afvoeren ofwel door aannemer, loodgieter met opleidingsattest eenvoudige handelingen laten verwijderen, door lastige verlijming. Doe dit nooit zelf. Hoge kans op vezelvrijgave.

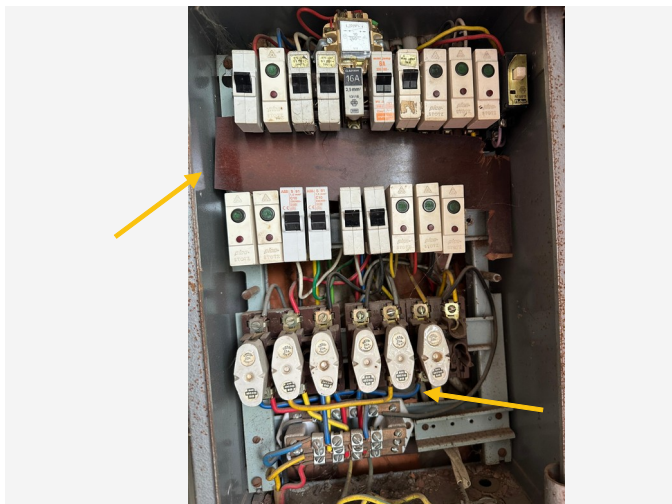
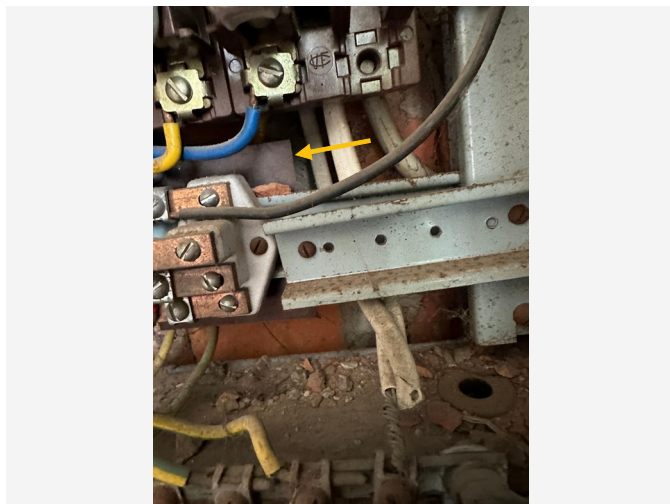
Het asbestmateriaal valt onder de mijlpaal van 2040.

Eindbeoordeling materiaalrisico	Verhoogd materiaalrisico en/of verhoogde kans op vezelvrijgave
---------------------------------	--

Gebondenheid	Categorie 1: hechtgebonden in oorsprong
Asbestsoort (vezeltype)	Crocidoliet aanwezig
Asbestconcentratie	Laag (< 50%)
Afschermingsgraad van het gehele materiaal	Geheel of deels (ook) vrij aan de binnenlucht
Toestand van het materiaal	Licht beschadigd, licht verweerd. Intact materiaal type Pical – asbestboard of categorie III 'gebondenheid'

Beschrijving	Plaat electriciteitsbord.
Omgeving	Binnen
Primaire drager	Communicatie en elektrische infrastructuur en uitrusting
Asbestmateriaal	Plaat, paneel, tablet - Type Massal
Bindmiddel van asbestmateriaal	Cement
Gebondenheid op basis van bindmiddel	Hecht
Hoeveelheid (oppervlakte - dikte - aantal)	• 1,00 m ² - 1,00 cm - 1 stuk
Totaal volume	0,01 m ³
Eenvoudig bereikbaar	Ja
Bevestigingswijze	• Geschroefd
Identificatiemethode	Vaststelling zonder monsternamen

- Zorg voor een veilig beheer. Vermijd het beschadigen van het asbestmateriaal. Controleer de toestand jaarlijks op wijzigingen.
- Voer bijkomende staalname(s) uit.

- Eenvoudige handelingen: mag via doe-het-zelf of door werknemer(s) met opleidingsattest eenvoudige handelingen
Hechtgebonden toepassing. Voorzichtig losmaken, dubbel verpakken en reglementair afvoeren.

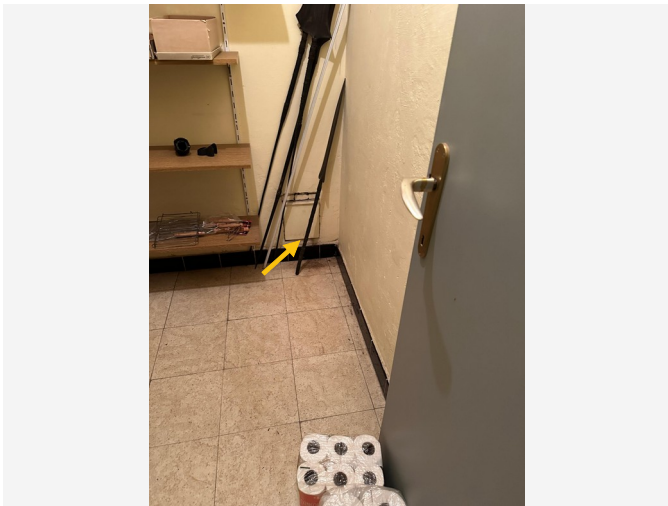
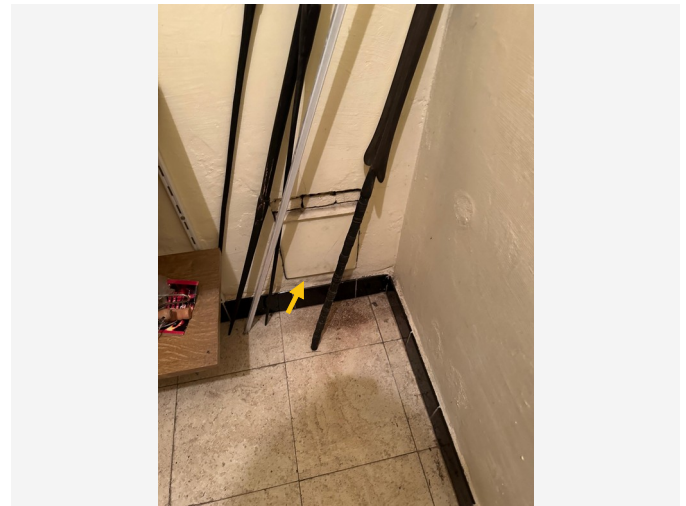
Het asbestmateriaal valt onder de mijlpaal van 2040.

Eindbeoordeling materiaalrisico	Verhoogd materiaalrisico en/of verhoogde kans op vezelvrijgave
---------------------------------	--

Gebondenheid	Categorie 1: hechtgebonden in oorsprong
Asbestsoort (vezeltype)	Crocidoliet aanwezig
Asbestconcentratie	Laag (< 50%)
Afschermingsgraad van het gehele materiaal	Geheel of deels (ook) vrij aan de binnenlucht
Toestand van het materiaal	Licht beschadigd, licht verweerd. Intact materiaal type Pical – asbestboard of categorie III 'gebondenheid'

Beschrijving	Roetluik in asbestcement
Omgeving	Binnen
Primaire drager	HVAC infrastructuur en uitrusting
Asbestmateriaal	Brandwerende afsluiting (prefab geheel) - Luik
Bindmiddel van asbestmateriaal	Cement
Gebondenheid op basis van bindmiddel	Hecht
Hoeveelheid (gewicht - aantal)	• 1,00 kg - 1 stuk
Totaal gewicht	1,00 kg
Eenvoudig bereikbaar	Ja
Bevestigingswijze	• Geklemd

- Zorg voor een veilig beheer. Vermijd het beschadigen van het asbestmateriaal. Controleer de toestand jaarlijks op wijzigingen.
- Voer bijkomende staalname(s) uit.

- Eenvoudige handelingen: mag via doe-het-zelf of door werknemer(s) met opleidingsattest eenvoudige handelingen
Hechtgebonden toepassing. Voorzichtig losmaken zodat de toepassing intact blijft en de risicigrens van 0.01vezels/cm^3 niet overschreden wordt.

Houder overmaats boren.

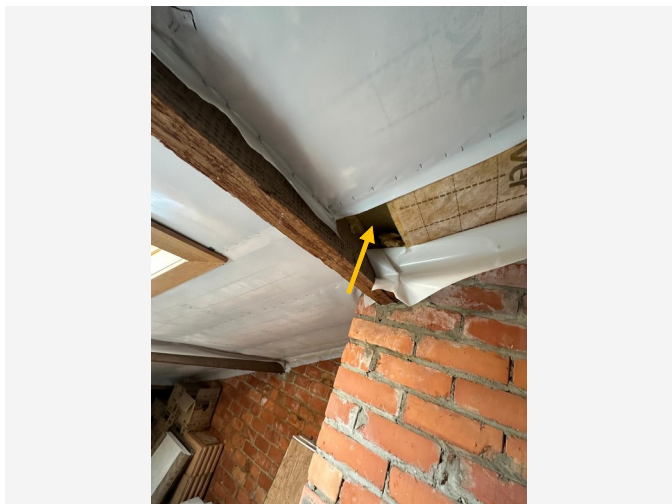
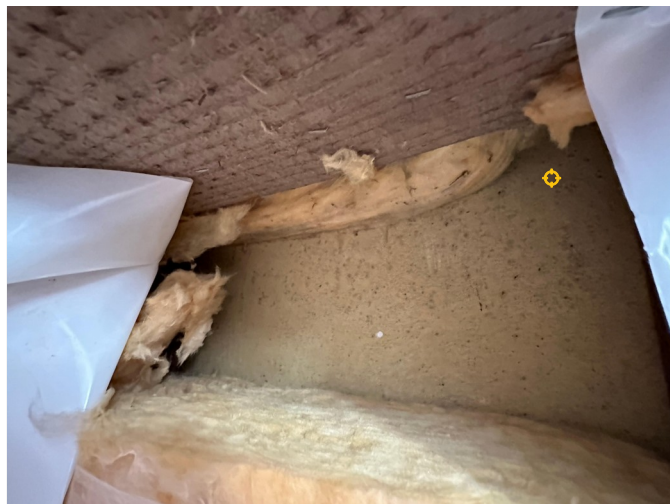
Het asbestmateriaal valt onder de mijlpaal van 2040.

Eindbeoordeling materiaalrisico	Laag materiaalrisico en/of verlaagde kans op vezelvrijgave
---------------------------------	--

Gebondenheid	Categorie 1: hechtgebonden in oorsprong
Asbestsoort (vezeltype)	Alleen chrysotiel
Asbestconcentratie	Laag (< 50%)
Afschermingsgraad van het gehele materiaal	Geheel of deels vrij aan de buitenlucht
Toestand van het materiaal	Licht beschadigd, licht verweerd. Intact materiaal type Pical – asbestboard of categorie III 'gebondenheid'

#	Type	Referentie	Resultaat
5.1	Puntmonster	8	Chrysotiel

Beschrijving	Onderdak menuiseriet
Omgeving	Grenst aan binnen- en buitenlucht
Primaire drager	Schuin dak
Asbestmateriaal	Plaat, paneel, tablet - Type Menuiserite

- Zorg voor een veilig beheer en verwijder dit asbestmateriaal wanneer het bij werken eenvoudig bereikbaar wordt. Controleer de toestand jaarlijks op wijzigingen.

- Eenvoudige handelingen: mag via doe-het-zelf of door werknemer(s) met opleidingsattest eenvoudige handelingen
Hechtgebonden toepassing. Voorzichtig losmaken zodat de platen intact blijven, Dubbel verpallen en reglementair afvoeren.
- Eenvoudige handelingen: enkel door erkend asbestverwijderaar
Bij grote oppervlakte en de hoogte kan het aangewezen zijn om het te laten verwijderen door werknemer(s) met opleiding eenvoudige handelingen.

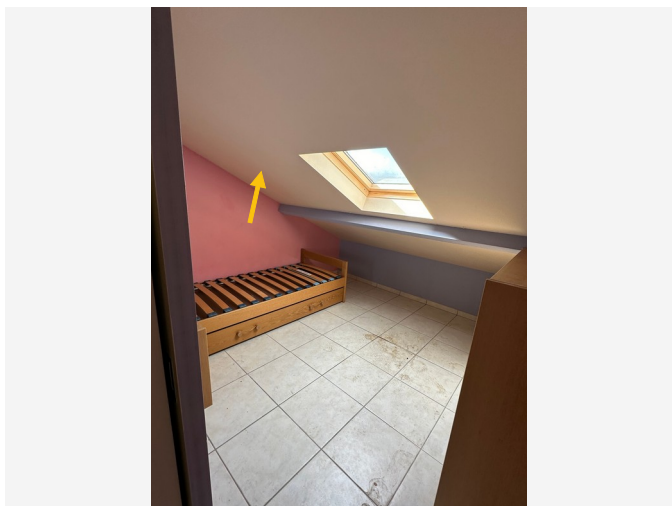
Gipsplaat bevat nooit asbest. De deskundige kan geen uitspraak doen over achterliggende materialen.

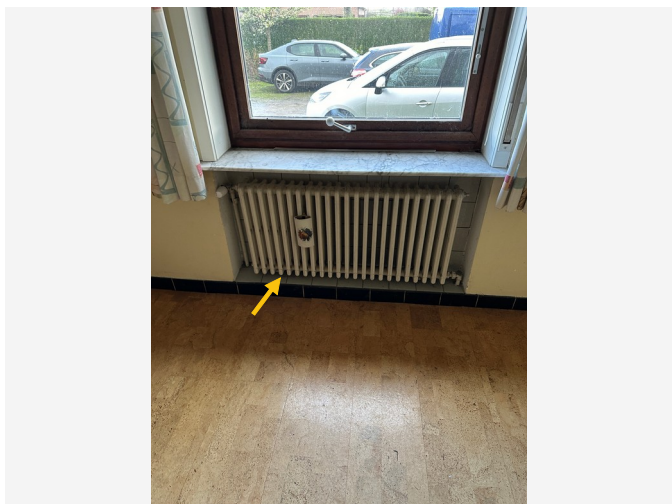
Mogelijks bevat deze radiator een asbestpakking maar evengoed niet. Deze radiator is veilig in gebruik. Voorzichtig bij het demonteren.

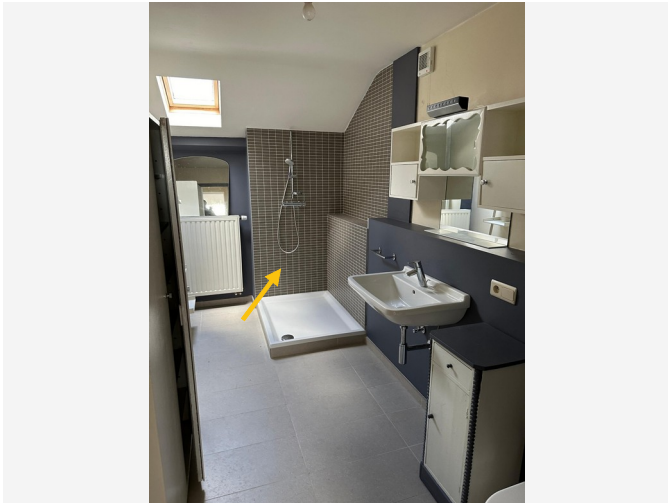
Er is een mogelijkheid dat de tegels gelijmd zijn met asbesthoudende lijm.

Tegels zijn intact. De deskundige kan geen uitspraak doen over de onderliggende lijm of de tegels.

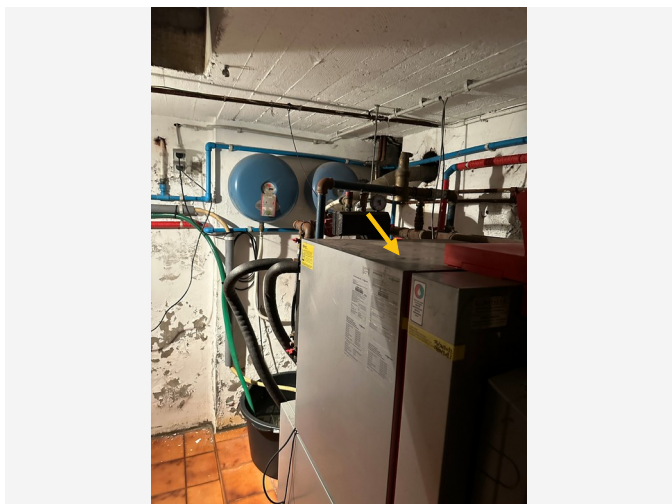
De cv-ketel heeft een bouwjaar van 2008.

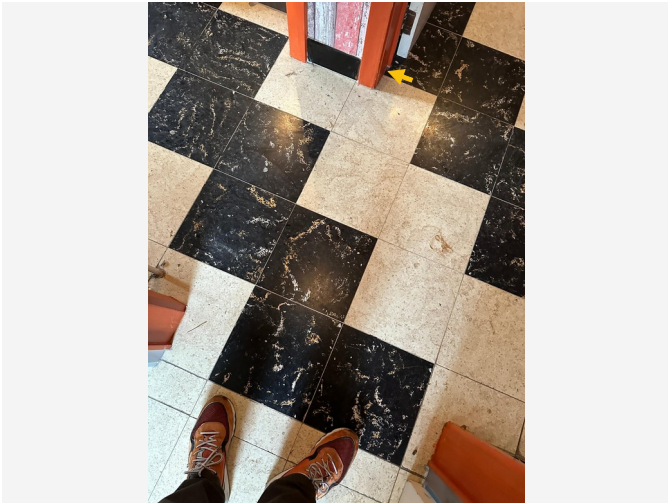
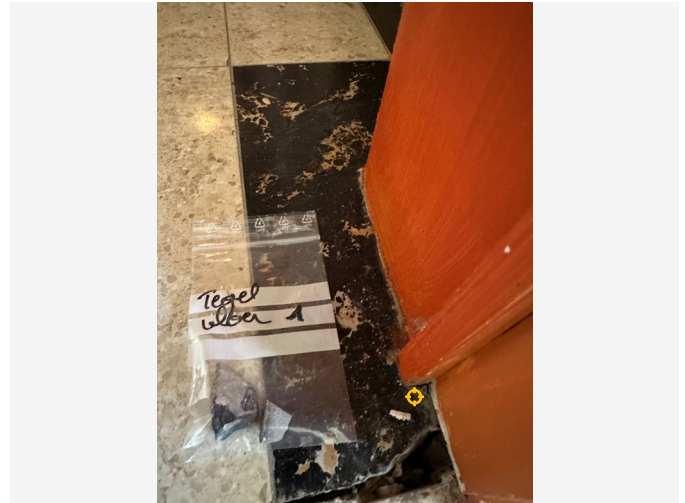
Geen asbest

#	Type	Referentie	Resultaat
11.1	Puntmonster	1	Geen asbest

Beschrijving	Tegel vloer
Omgeving	Buiten
Primaire drager	Vloer
Bindmiddel van materiaal	Cement

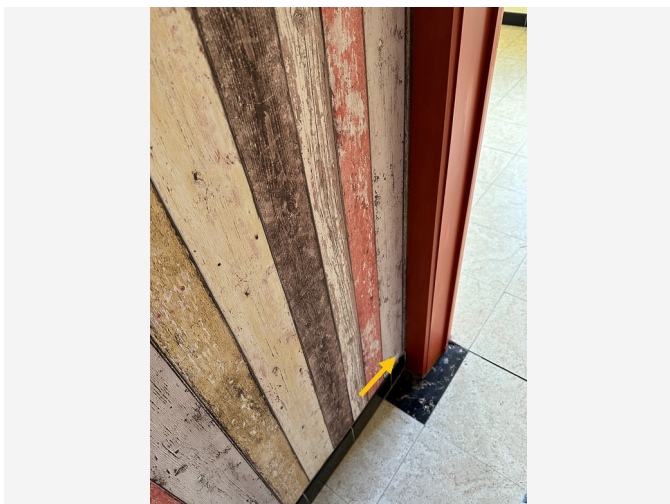
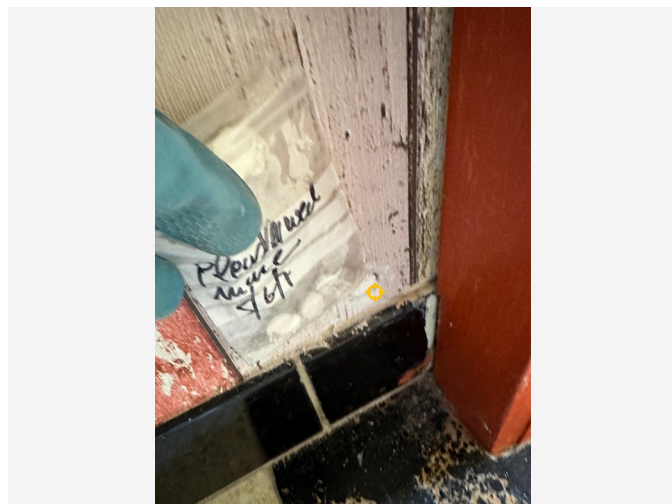
Geen asbest

#	Type	Referentie	Resultaat
12.1	Mengmonster	5/6/7	Geen asbest

Beschrijving	Pleisterwerk muren
Omgeving	Binnen
Primaire drager	Binnenwand
Bindmiddel van materiaal	Gips - kalk

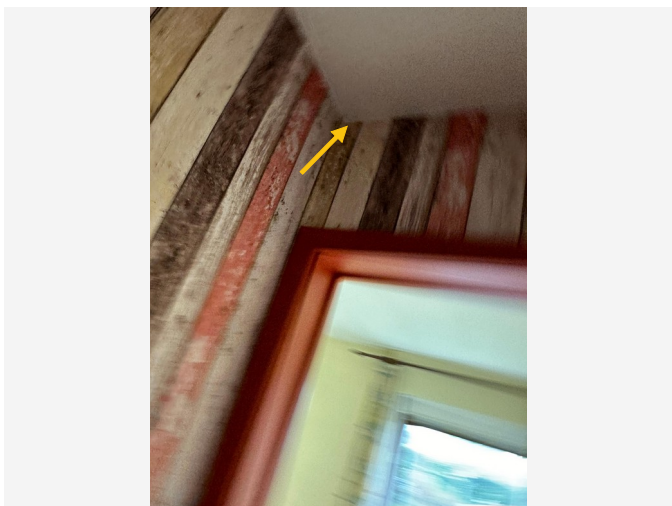
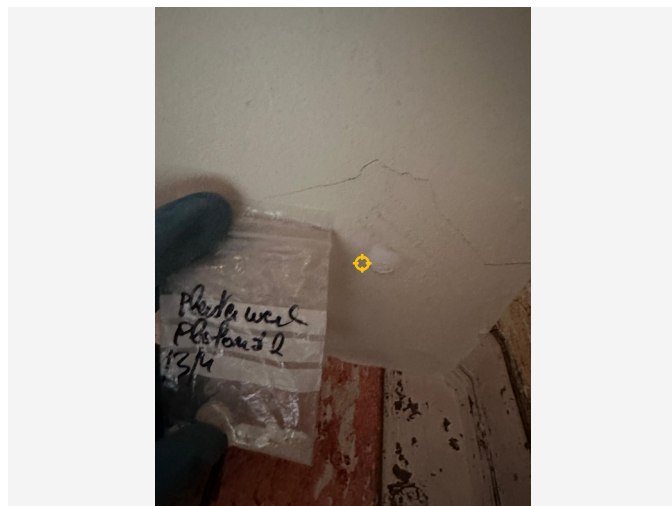
Geen asbest

#	Type	Referentie	Resultaat
13.1	Mengmonster	2/3/4	Geen asbest

Beschrijving	Pleisterwerk plafonds
Omgeving	Binnen
Primaire drager	Plafond
Bindmiddel van materiaal	Gips - kalk
