# Asbestinventarisatetest

Driekoningenstraat 50, 2600 Antwerpen

Attestnummer : 20241009-000457.000

Uitgegeven op : 09.10.2024

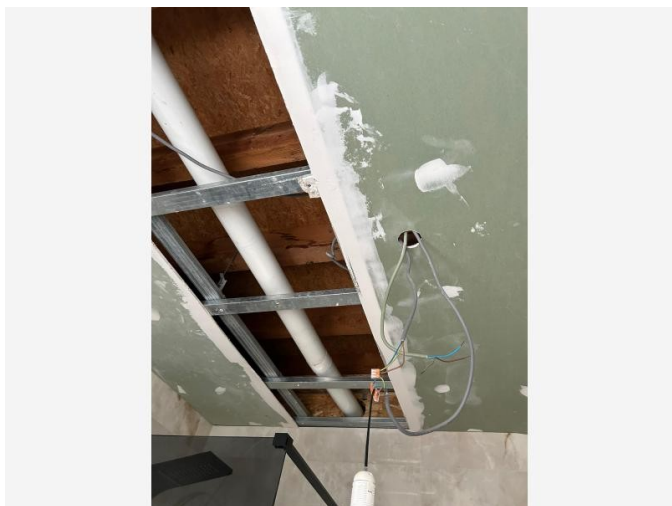
Het plafond van de eengezinswoning is volledig afgewerkt met gipsplaten (Gyproc). Gipsplaten bevatten geen asbest.

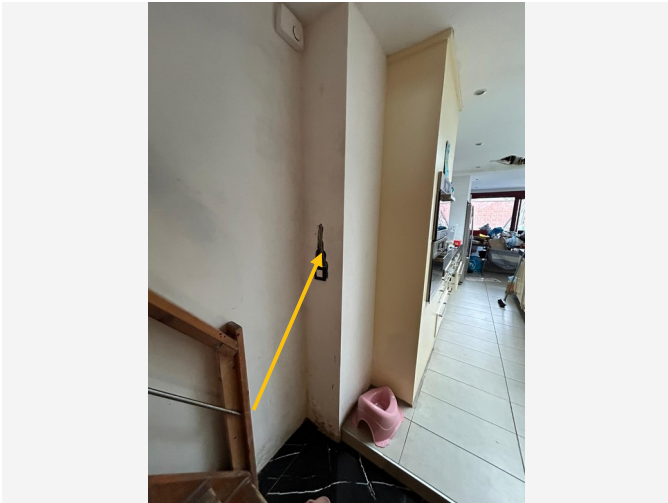
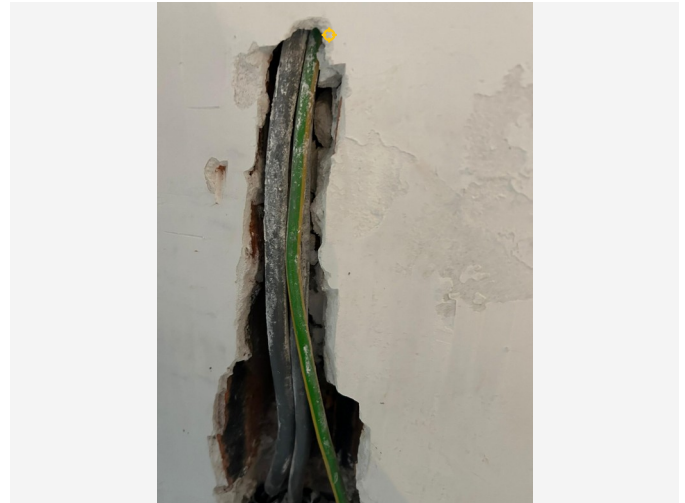
Geen asbest

#	Type	Referentie	Resultaat
3.1	Mengmonster	MM01	Geen asbest

Beschrijving	Pleisterwerk muren
Omgeving	Binnen
Primaire drager	Binnenwand
Bindmiddel van materiaal	Gips - kalk
Gebondenheid op basis van bindmiddel	Niet-hechtgebonden
Hoeveelheid (oppervlakte - dikte - aantal)	• 100,00 m <sup>2</sup> - 2,00 cm - 1 stuk
Totaal volume	2,00 m <sup>3</sup>
Identificatiemethode	Vaststelling met monsternamen
Destructieve handeling voor identificatie	Nee
