Asbestinventarisatetest

Oostmeetstraat 124, 8680 Koekelare

Attestnummer : 20240329-000512.000

Niet-asbestveilig

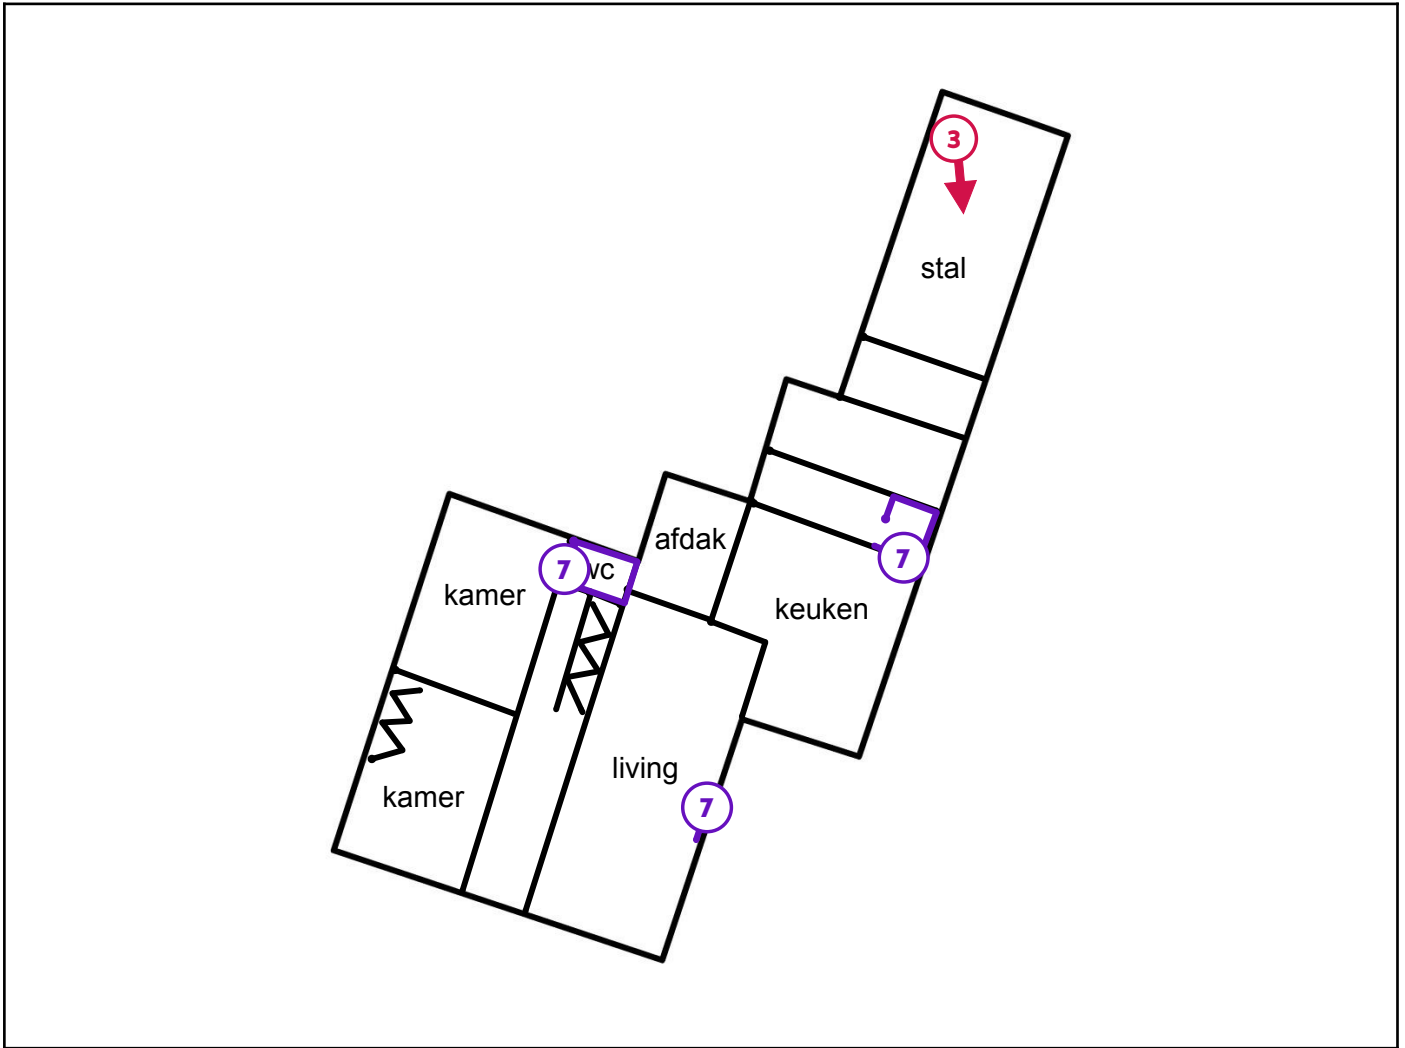
Plan 1.1: Plan gelijkvloers

Beschrijving	Type	Actie
3. Stukken onderdak op de grond in afgebrand gedeelte	Asbestmateriaal	Dringend verwijderen
7. Wandtegels	Advies	-

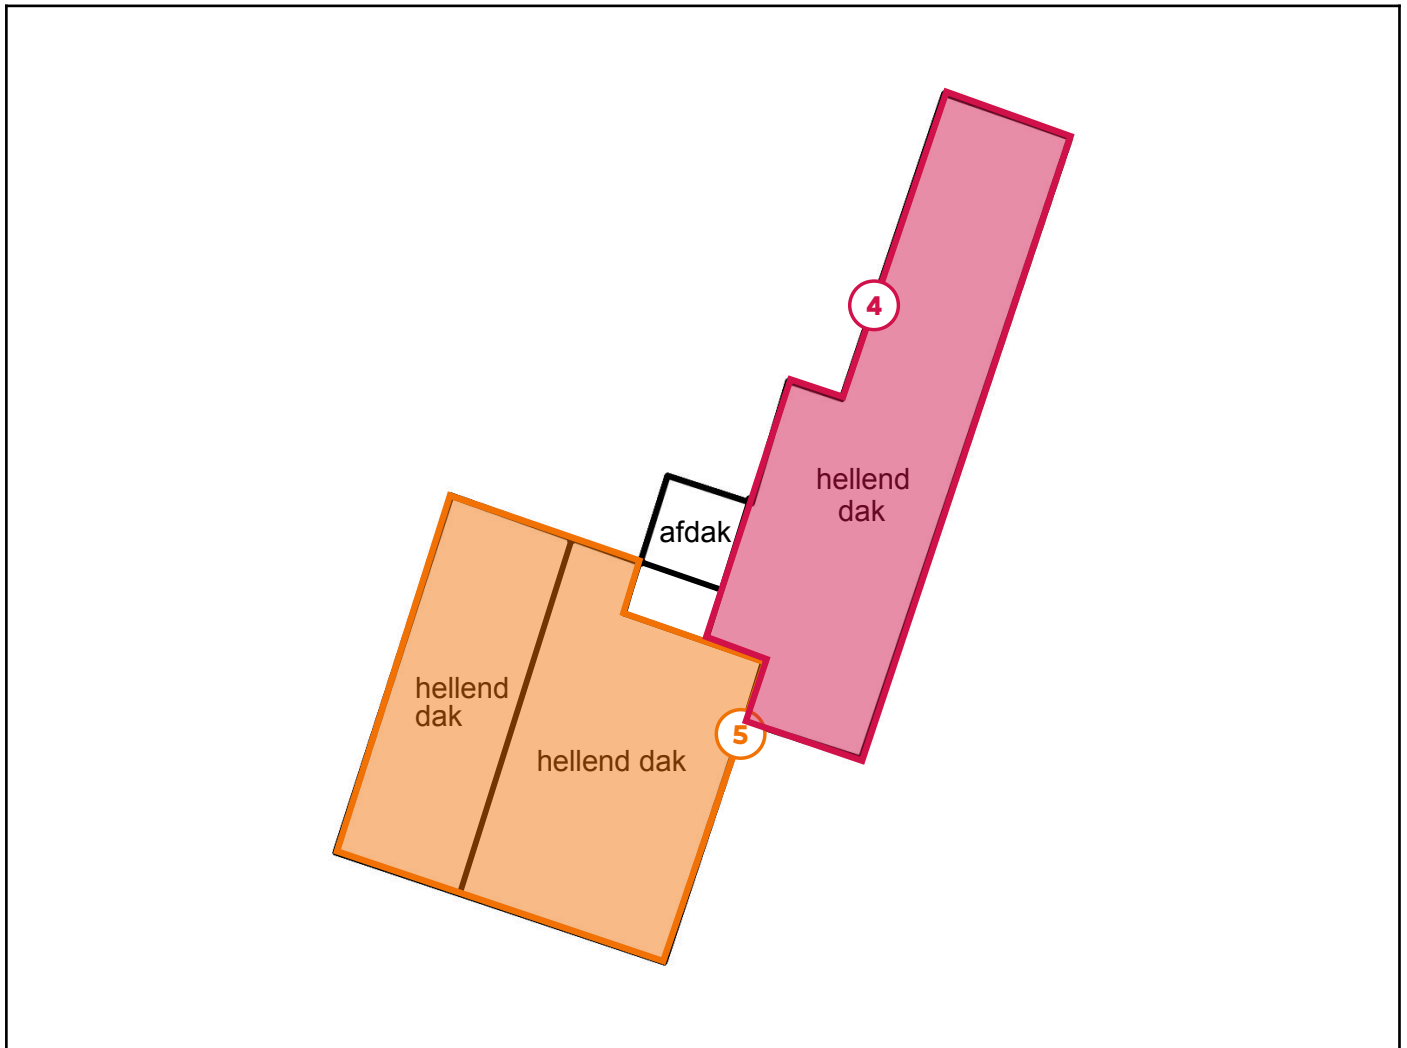
Plan 1.6: Plan daken

Beschrijving	Type	Actie
4. Gedeeltelijk onderdak in menuiserie in afgebrand dak	Asbestmateriaal	Dringend maatregelen nemen
5. Onderdak woning in menuiserie	Asbestmateriaal	Maatregelen nemen

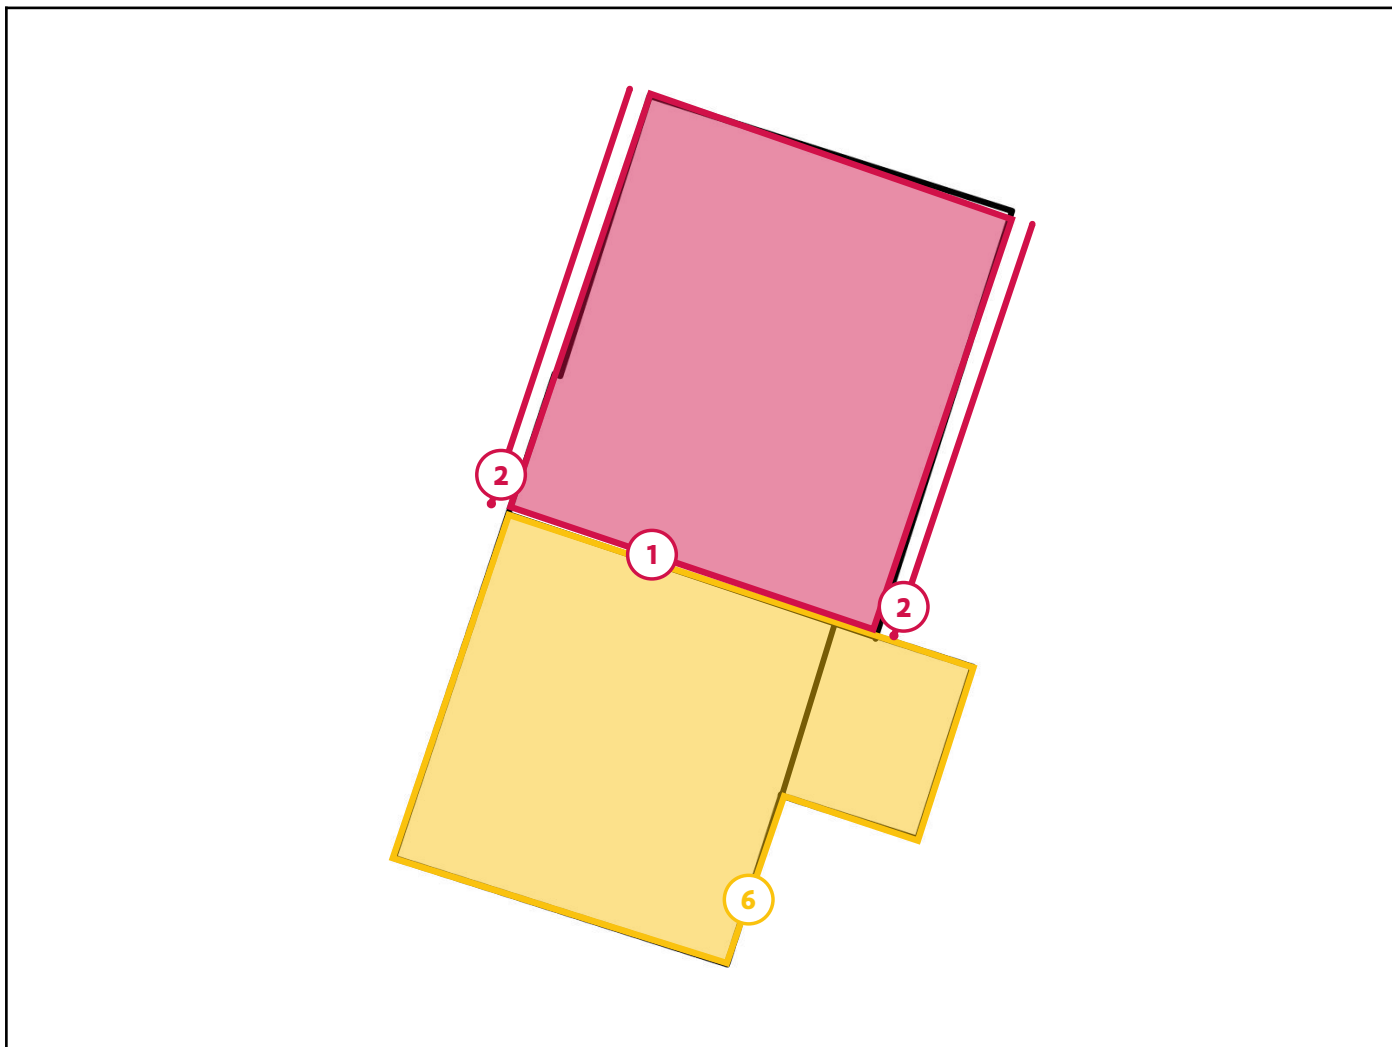
Plan 2.1: Plan bijgebouw

Beschrijving	Type	Actie
1. Dak bijgebouwen in golfplaten	Asbestmateriaal	Dringend verwijderen
2. Dakgoten bijgebouw	Asbestmateriaal	Dringend verwijderen
6. Carport	Uitsluiting	-

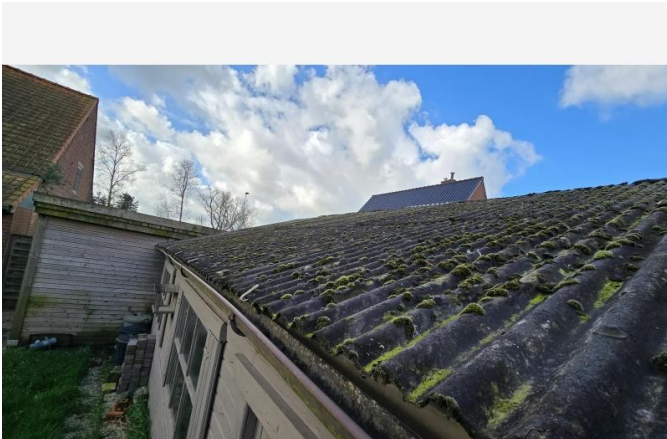
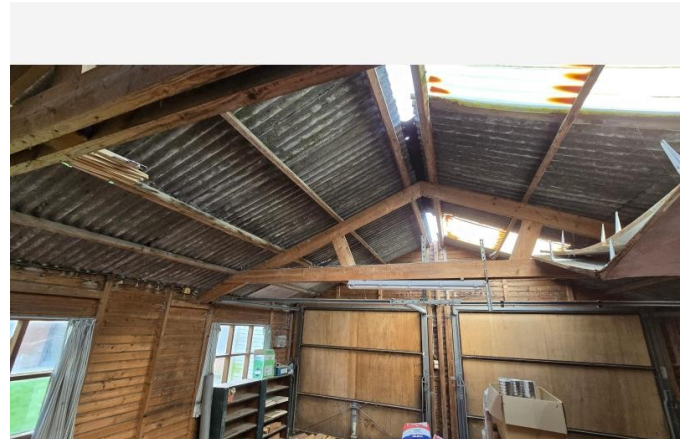
Het asbestmateriaal valt onder de mijlpaal van 2034.

Eindbeoordeling materiaalrisico	Hoog materiaalrisico en/of hoge kans op vezelvrijgave
---------------------------------	---

Gebondenheid	Categorie 1: hechtgebonden in oorsprong
Asbestsoort (vezeltype)	Crocidoliet aanwezig
Asbestconcentratie	Laag (< 50%)
Afschermingsgraad van het gehele materiaal	Geheel of deels (ook) vrij aan de binnenlucht
Toestand van het materiaal	Matig beschadigd, matig verweerd

Beschrijving	Dak bijgebouwen in golfplaten
Omgeving	Grenst aan binnen- en buitenlucht
Primaire drager	Schuin dak
Asbestmateriaal	Dak- en gevelbekleding - Golfplaat
Bindmiddel van asbestmateriaal	Cement
Gebondenheid op basis van bindmiddel	Hecht
Hoeveelheid (oppervlakte - aantal)	• 60,00 m ² - 1 stuk
Totale oppervlakte	60,00 m ²
Eenvoudig bereikbaar	Ja

- Verwijder dit asbestmateriaal zo snel mogelijk. Volg de toestand goed op.
- Hemelwater dat afspoelt van asbestcement daken of gevels kan asbestdeeltjes bevatten. Gebruik het enkel voor gesloten circuits (bv. spoelen toiletten). Reinig na het vervangen van het dak of de gevel de dakgoten en regenwaterput of -ton om asbesthoudend sediment of slib te verwijderen

- Eenvoudige handelingen: mag via doe-het-zelf of door werknemer(s) met opleidingsattest eenvoudige handelingen
De golfplaten mogen via doe-het-zelf of door werknemer(s) met opleidingsattest eenvoudige handelingen verwijderd worden.
 - Gebruik steeds PBM's (persoonlijke beschermingsmiddelen) en bevochtig het materiaal voor verwijdering.
 - Beschadig het materiaal niet en gebruik geen machines met hoge snelheid (boor, zaag, slijpmachine, etc.)

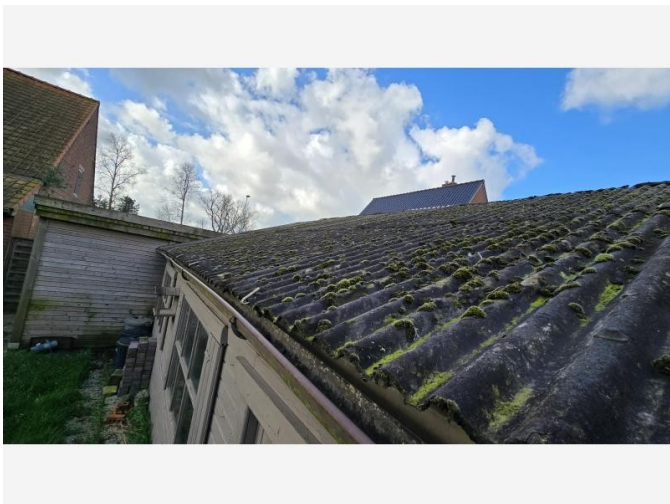
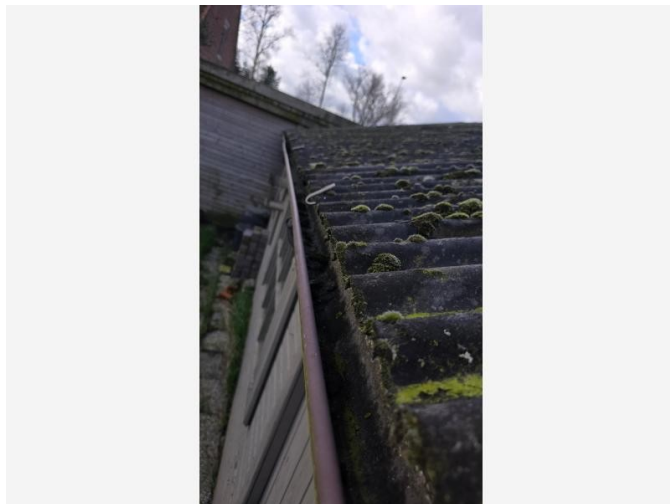
Beschrijving	Dakgoten bijgebouw
Type afvalstof	Betreft resten (contaminatie) van verwerking of beschadiging
Type resten (contaminatie)	<ul style="list-style-type: none">Stof, deeltjes < 4 mm, flinters, gruis (los, opliggend)Stof, deeltjes < 4 mm, flinters, gruis (vermengd in materiaal)
Besmette materialen	<ul style="list-style-type: none">Organisch materiaal (mos, mest, vegetatie, ...)Sediment (dakgoot, afvoerbuï, regenwaterput, ...)
Bron van de resten	Verweerde golfplaten, begroeïd met mos
Omgeving	Buiten
Primaire drager	Schuin dak
Gebondenheid resten	Niet hecht
Hoeveelheid (gewicht - aantal)	<ul style="list-style-type: none">5,00 kg - 1 stuk
Totaal gewicht	5,00 kg
Eenvoudig bereikbaar	Ja
Identificatiemethode	Vaststelling zonder monstername

Het mos in de dakgoot heeft zich vastgehecht met zijn wortels in het asbestcement van de golfplaten. Door regenval kan het mos samen met de wortels loskomen en zal dit asbestvezels/bundels meenemen. Het mos dat in de dakgoot ligt, zal dus gecontamineerd zijn met asbest.

- Verwijder het asbestafval.

- Eenvoudige handelingen: mag via doe-het-zelf of door werknemer(s) met opleidingsattest eenvoudige handelingen
Het asbestmateriaal in de dakgoot mag via doe-het-zelf of door werknemer(s) met opleidingsattest eenvoudige handelingen verwijderd worden.
 - Gebruik steeds PBM's (persoonlijke beschermingsmiddelen) en bevochtig het sediment voor verwijdering.
 - Gebruik geen machines die emissie veroorzaken (hogedrukreiniger, bladblazer, enz.)
- Verzamel het afval in de daartoe bestemde asbestafvalzak en bezorg deze aan de bestemde sectie van het container- of recyclagepark.

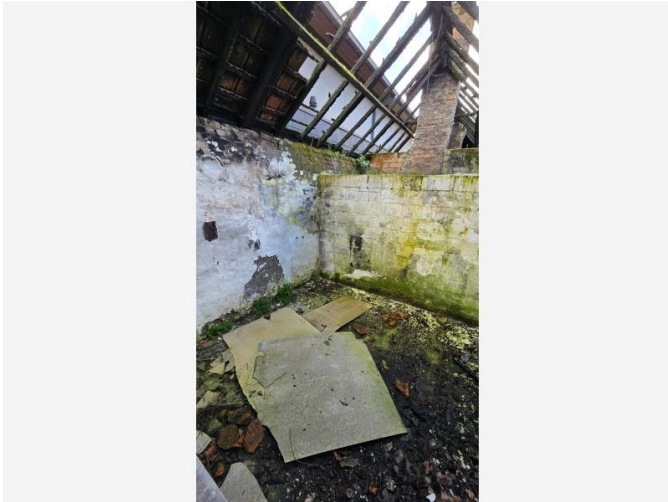
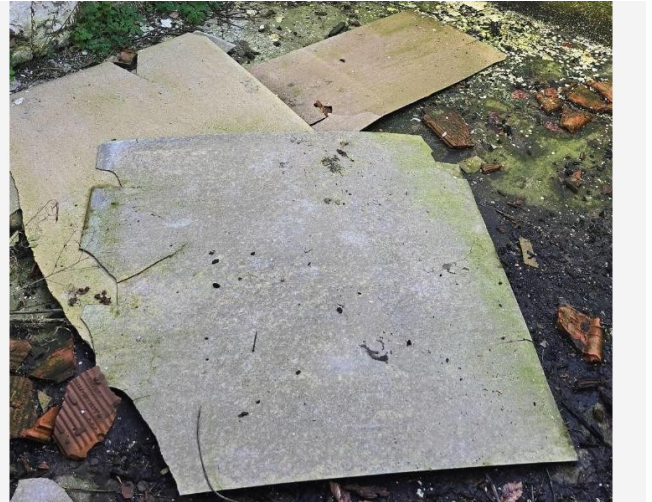
Fiche 3: Stukken onderdak op de grond in afgebrand gedeelte

Beschrijving	Stukken onderdak op de grond in afgebrand gedeelte
Type afvalstof	Betreft resten (contaminatie) van verwerking of beschadiging
Type resten (contaminatie)	<ul style="list-style-type: none">Stukken, fragmenten (los, opliggend)
Besmette materialen	<ul style="list-style-type: none">Steenslag, puin of grond en stenen
Bron van de resten	Bron van de resten is niet meer aanwezig
Omgeving	Buiten
Primaire drager	Schuin dak
Gebondenheid resten	Hecht
Hoeveelheid (gewicht - aantal)	<ul style="list-style-type: none">20,00 kg - 1 stuk
Totaal gewicht	20,00 kg
Eenvoudig bereikbaar	Ja
Identificatiemethode	Vaststelling zonder monstername
Opmerking	Er zijn enkele grote stukken en enkele kleinere fragmenten van menuiserieplaten zichtbaar op de grond.

- Verwijder het asbestafval.

- Eenvoudige handelingen: mag via doe-het-zelf of door werknemer(s) met opleidingsattest eenvoudige handelingen
De menuiserieplaten mogen via doe-het-zelf of door werknemer(s) met opleidingsattest eenvoudige handelingen verwijderd worden.
- Gebruik steeds PBM's (persoonlijke beschermingsmiddelen) en bevochtig het materiaal voor verwijdering.
- Beschadig het materiaal niet en gebruik geen machines met hoge snelheid (boor, zaag, slijpmachine, etc.)

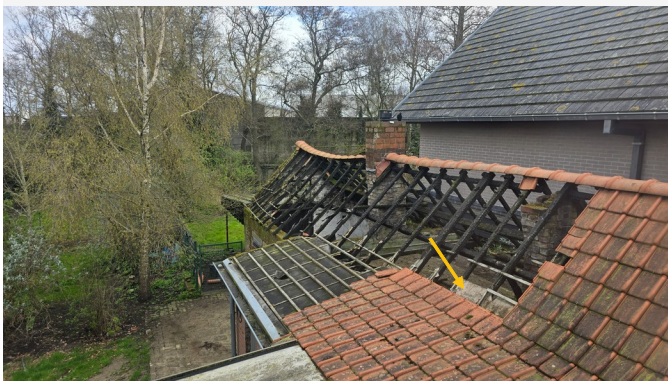
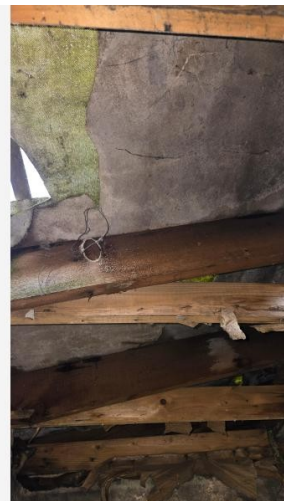
Fiche 4: Gedeeltelijk onderdak in menuiserie in afgebrand dak

Eindbeoordeling materiaalrisico	Hoog materiaalrisico en/of hoge kans op vezelvrijgave
---------------------------------	---

Gebondenheid	Categorie 1: hechtgebonden in oorsprong
Asbestsoort (vezeltype)	Crocidoliet aanwezig
Asbestconcentratie	Laag (< 50%)
Afschermingsgraad van het gehele materiaal	Geheel of deels (ook) vrij aan de binnenlucht
Toestand van het materiaal	Zwaar beschadigd, zwaar verweerd

Beschrijving	Gedeeltelijk onderdak in menuiserite in afgebrand dak
Omgeving	Grenst aan binnen- en buitenlucht
Primaire drager	Schuin dak
Asbestmateriaal	Plaat, paneel, tablet - Type Menuiserite
Bindmiddel van asbestmateriaal	Cement
Gebondenheid op basis van bindmiddel	Hecht
Hoeveelheid (oppervlakte - dikte - aantal)	<ul style="list-style-type: none">40,00 m² - 0,32 cm - 1 stuk
Totaal volume	0,128 m ³
Eenvoudig bereikbaar	Nee <ul style="list-style-type: none">Het asbestmateriaal is bedekt (uitgezonderd laag verf, coating, behang, kunststof, textiel) en het wegnemen van het bedekkende materiaal kan niet zonder het bedekkende materiaal te beschadigen.
Bevestigingswijze	<ul style="list-style-type: none">Genageld, geniet

Identificatiemethode	Vaststelling zonder monstername
Destructieve handeling voor identificatie	Nee
Opmerking	Hoeveelheid op basis van indicatie, niet bindend. Het dak achteraan is afgebrand, er zijn hier en daar nog restjes onderdak in menuiserie te waarneembaar.

- Verwijder dit asbestmateriaal zo snel mogelijk. Volg de toestand goed op.

- Eenvoudige handelingen: enkel door erkend asbestverwijderaar
De asbesttoepassing moet door een asbestverwijderaar verwijderd worden wegens de toestand van de menuiserieplaten. Het dak is afgebrand en heeft duidelijk zijn bindingssterkte verloren.
Bijgevolg zal het dak niet intact verwijderbaar zijn. Een erkende asbestverwijderaar moet hiervoor ingeschakeld worden.

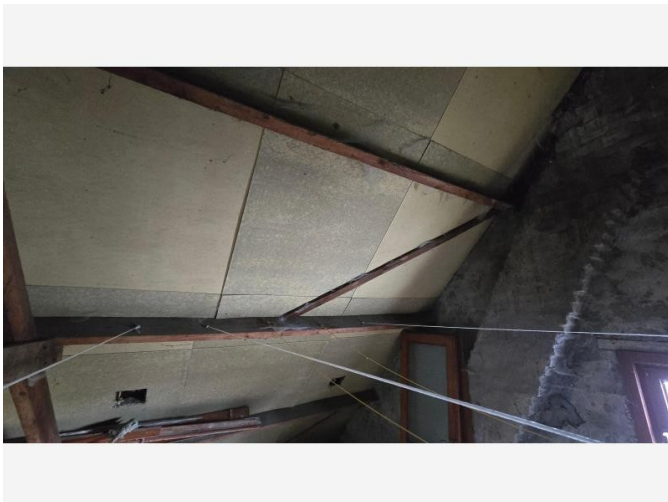
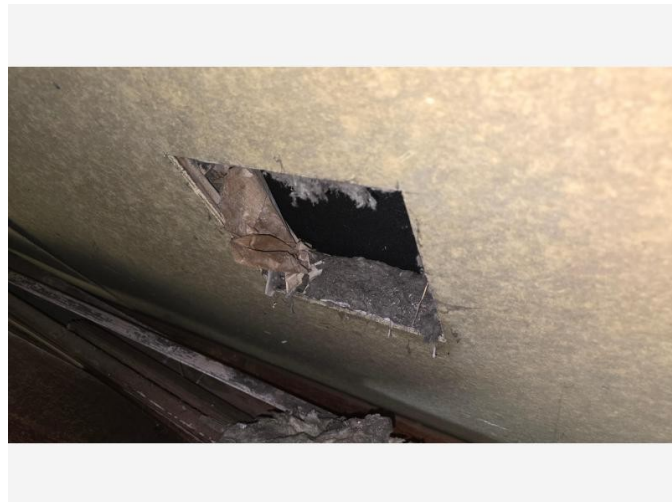
Eindbeoordeling materiaalrisico	Verhoogd materiaalrisico en/of verhoogde kans op vezelvrijgave
---------------------------------	--

Gebondenheid	Categorie 1: hechtgebonden in oorsprong
Asbestsoort (vezeltype)	Crocidoliet aanwezig
Asbestconcentratie	Laag (< 50%)
Afschermingsgraad van het gehele materiaal	Geheel of deels (ook) vrij aan de binnenlucht
Toestand van het materiaal	Licht beschadigd, licht verweerd. Intact materiaal type Pical – asbestboard of categorie III 'gebondenheid'

Beschrijving	Onderdak woning in menuiserie
Omgeving	Binnen
Primaire drager	Schuin dak
Asbestmateriaal	Plaat, paneel, tablet - Type Menuiserie
Bindmiddel van asbestmateriaal	Cement
Gebondenheid op basis van bindmiddel	Hecht
Hoeveelheid (oppervlakte - dikte - aantal)	• 130,00 m ² - 0,32 cm - 1 stuk
Totaal volume	0,416 m ³

Eenvoudig bereikbaar	Nee <ul style="list-style-type: none"> Het asbestmateriaal is bedekt (uitgezonderd laag verf, coating, behang, kunststof, textiel) en het wegnemen van het bedekkende materiaal kan niet zonder het bedekkende materiaal te beschadigen.
Bevestigingswijze	<ul style="list-style-type: none"> Genageld, geniet
Identificatiemethode	Vaststelling zonder monsternamen
Destructieve handeling voor identificatie	Nee
Opmerking	Hoeveelheid op basis van indicatie, niet bindend.

- Zorg voor een veilig beheer en verwijder dit asbestmateriaal wanneer het bij werken eenvoudig bereikbaar wordt. Controleer de toestand jaarlijks op wijzigingen.

- Eenvoudige handelingen: mag via doe-het-zelf of door werknemer(s) met opleidingsattest eenvoudige handelingen
De onderdakplaten mogen via doe-het-zelf of door werknemer(s) met opleidingsattest eenvoudige handelingen verwijderd worden.
- Gebruik steeds PBM's (persoonlijke beschermingsmiddelen) en bevochtig het materiaal voor verwijdering.
- Beschadig het materiaal niet en gebruik geen machines met hoge snelheid (boor, zaag, slijpmachine, etc.)

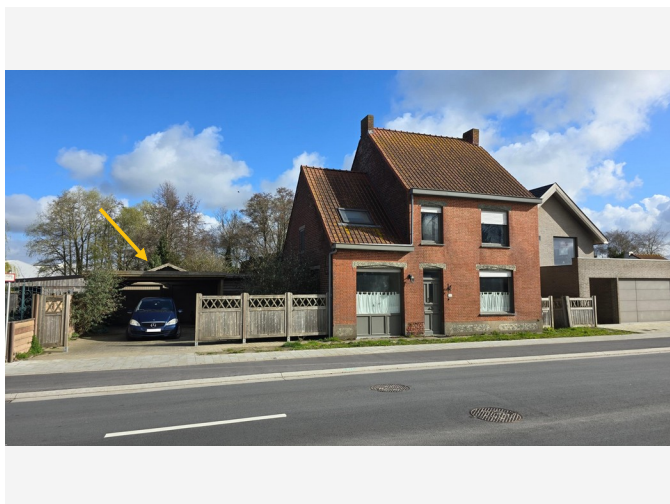
Uitgesloten van inspectie

Bouwjaar: 2013

Constructies gebouwd vanaf 2001 moeten niet onderzocht worden

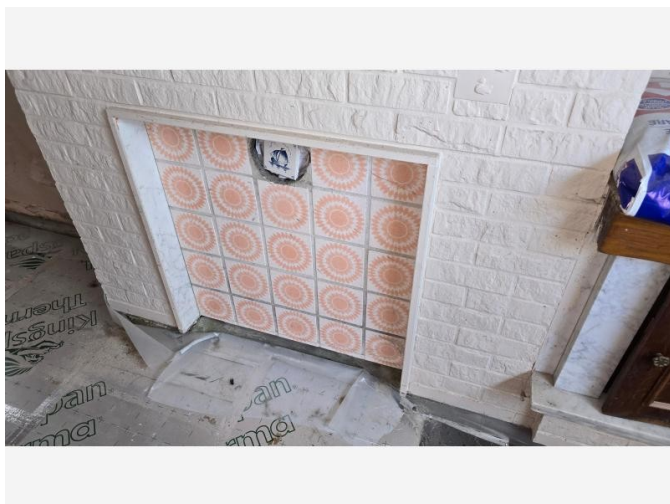
De wandtegels zijn onbeschadigd waardoor er geen visuele inspectie of staalname mogelijk was om vast te stellen of een eventuele asbesthoudende lijmlaag gebruikt werd.

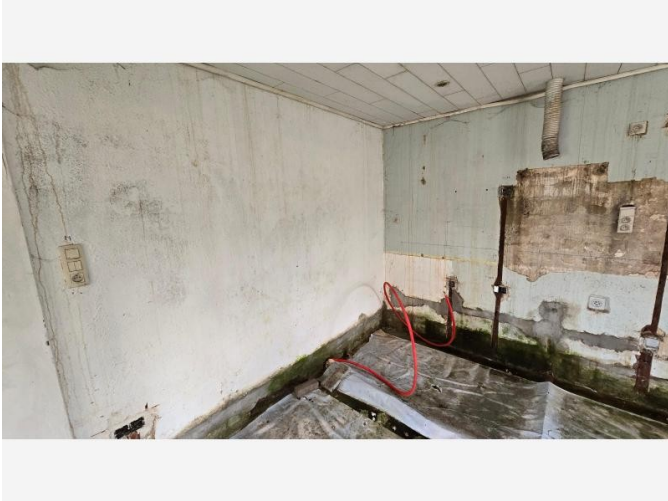
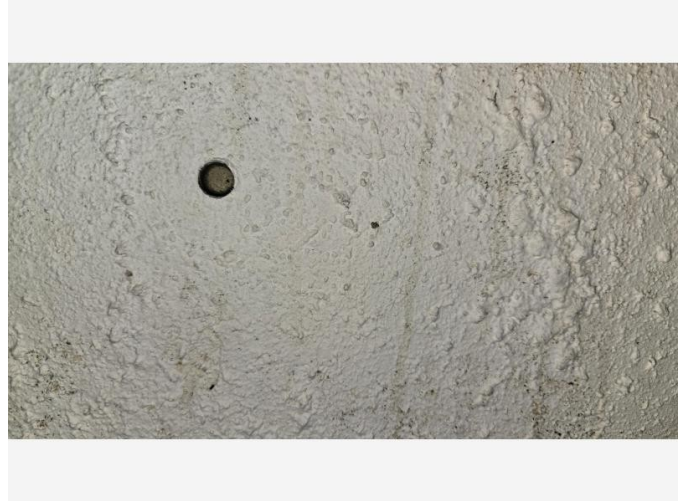
Fiche 8: Pleisterwerk muur

Geen asbest

#	Type	Referentie	Resultaat
8.1	Mengmonster	MM01	Geen asbest

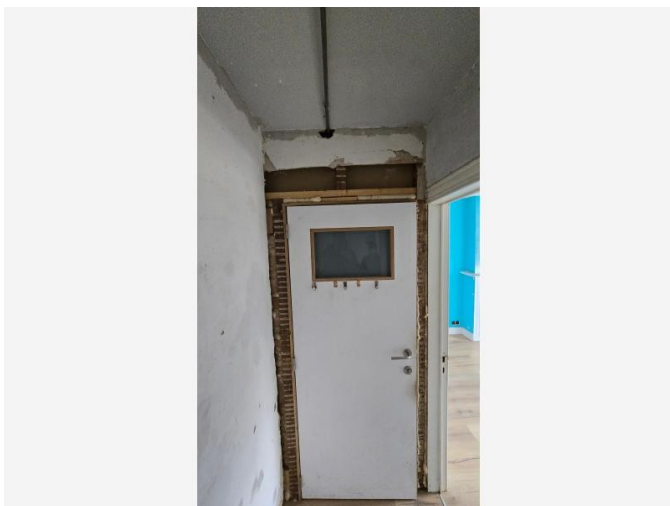
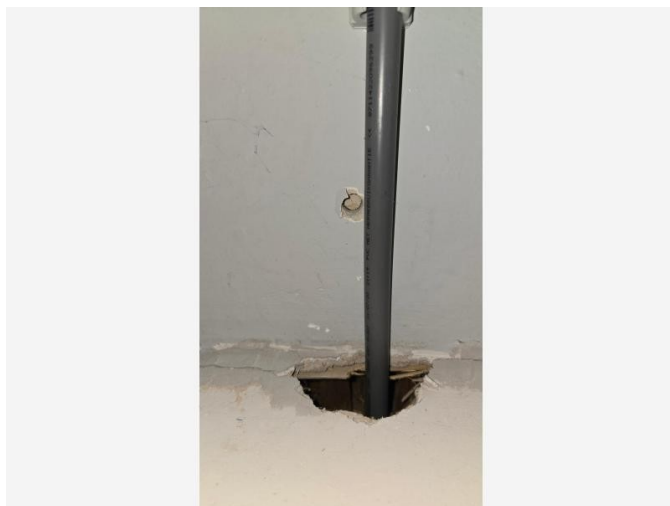
Geen asbest

#	Type	Referentie	Resultaat
9.1	Mengmonster	MM02	Geen asbest

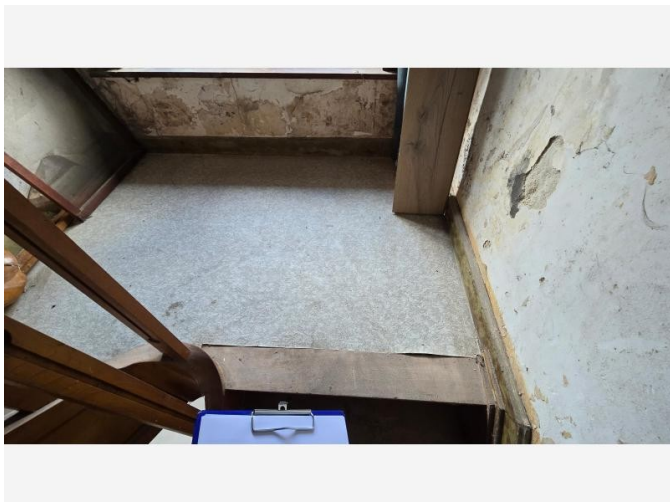
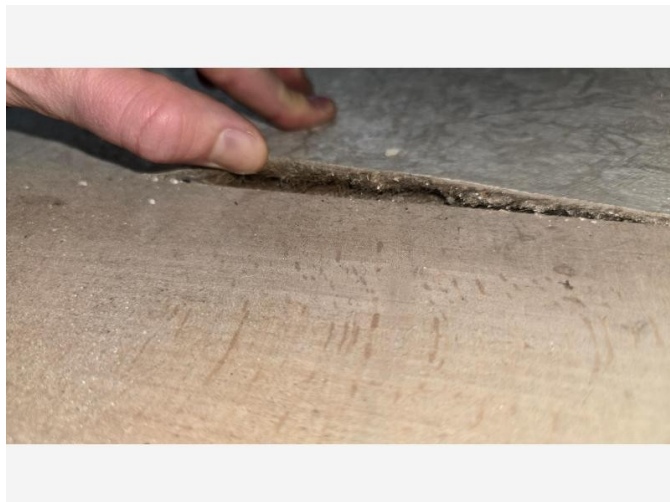
Geen asbest

Beschrijving	Vinylvloer trap + WC op verdieping
Primaire drager	Vloer
Identificatiemethode	Vaststelling zonder monsternamen
Destructieve handeling voor identificatie	Nee
Opmerking	Geen asbesthoudende kenmerken, de onderlaag bestaat uit ruwe (kokosachtige) vezels wat niet asbesthoudend is.
