Asbestinventarisatetest

Kloosterdreef 10, 8710 Wielsbeke

Attestnummer : 20241013-000058.001

Niet-asbestveilig

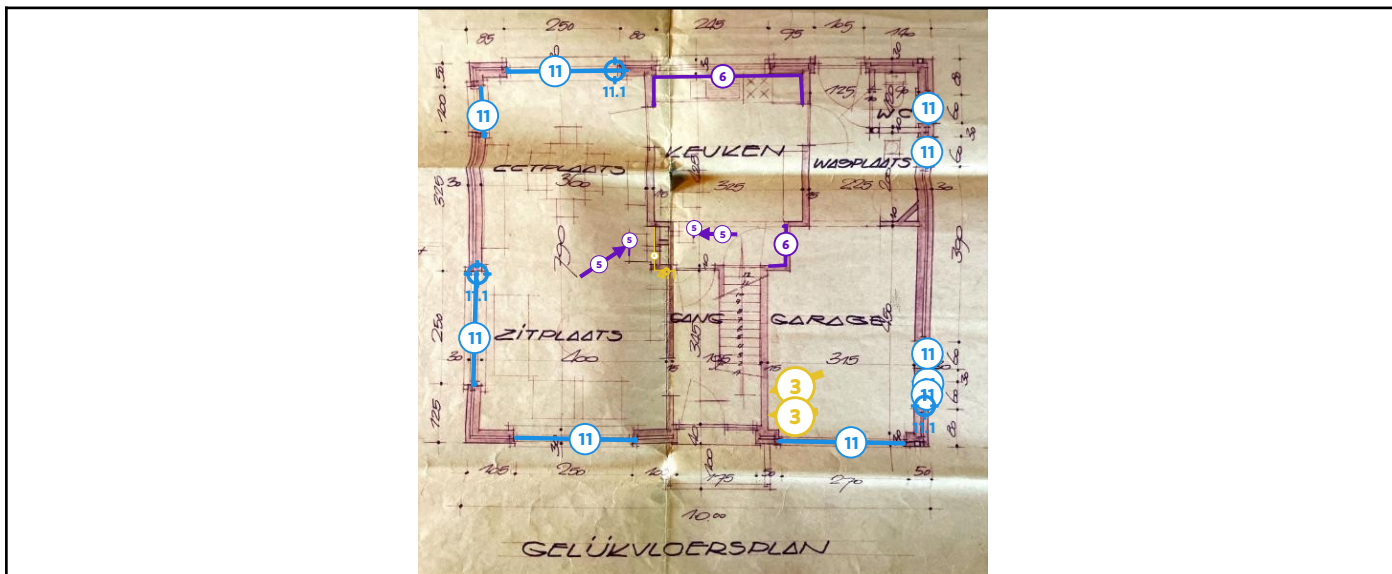
Plan 1.2: plan benedenverdieping

Beschrijving	Type	Actie
3. Bakeliet schakelaar en meterkast	Asbestmateriaal	Zorgvuldig beheren
4. Schouwmantel bekleding - imitatie metselwerk	Asbestmateriaal	Zorgvuldig beheren
4.1 Code: P4 - schouwmantel bekleding	Puntmonster	-
5. Kachels - kachelkoord	Advies	-
6. tegellijm muurtegels keuken en badkamer + plinten	Advies	-
11. Mastiek ramen en vensters	Geen asbest	-
11.1 Code: M1 - mastiek ramen en vensters	Mengmonster	-

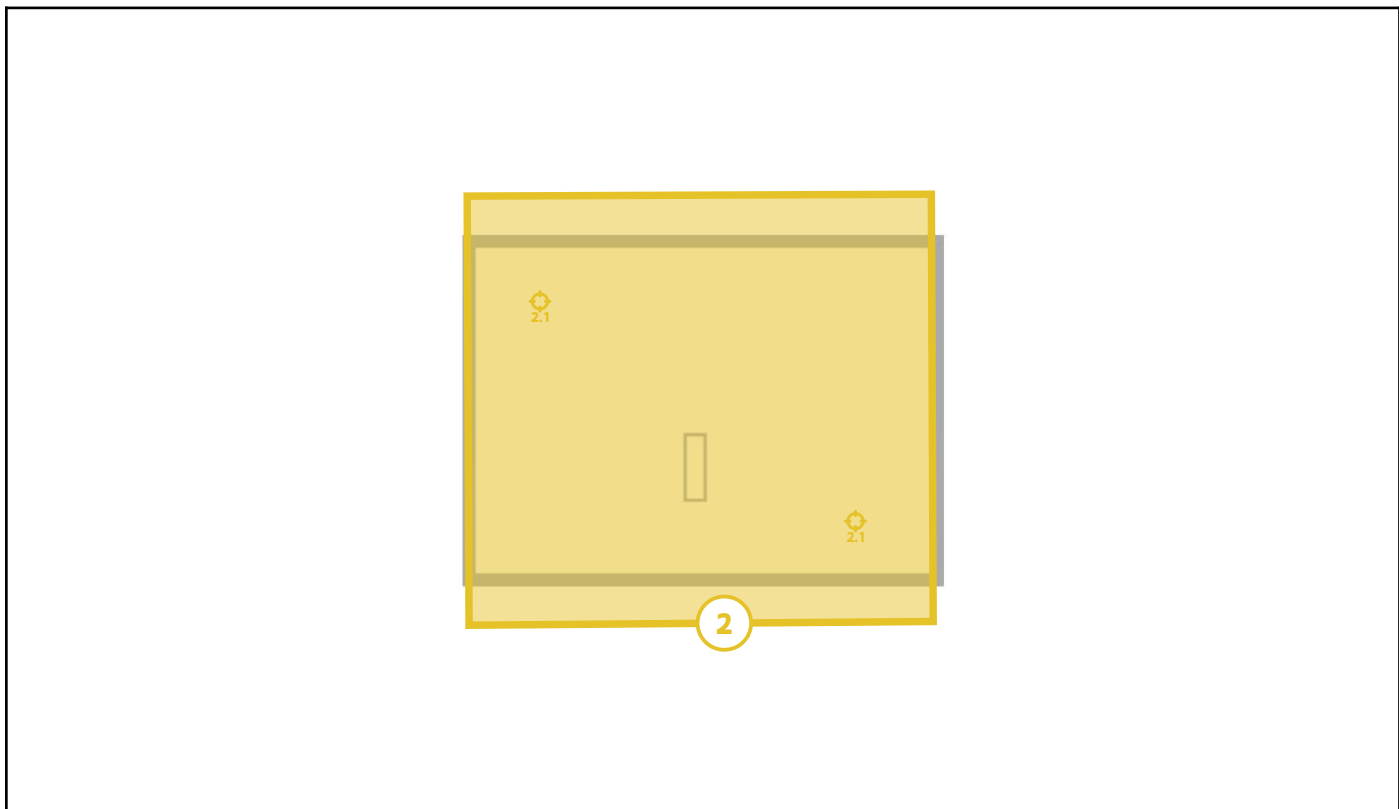
Plan 1.9: zolderverdieping

Beschrijving	Type	Actie
2. Onderdakplaten woning	Asbestmateriaal	Zorgvuldig beheren
2.1 Code: M3 - onderdakplaten	Mengmonster	-

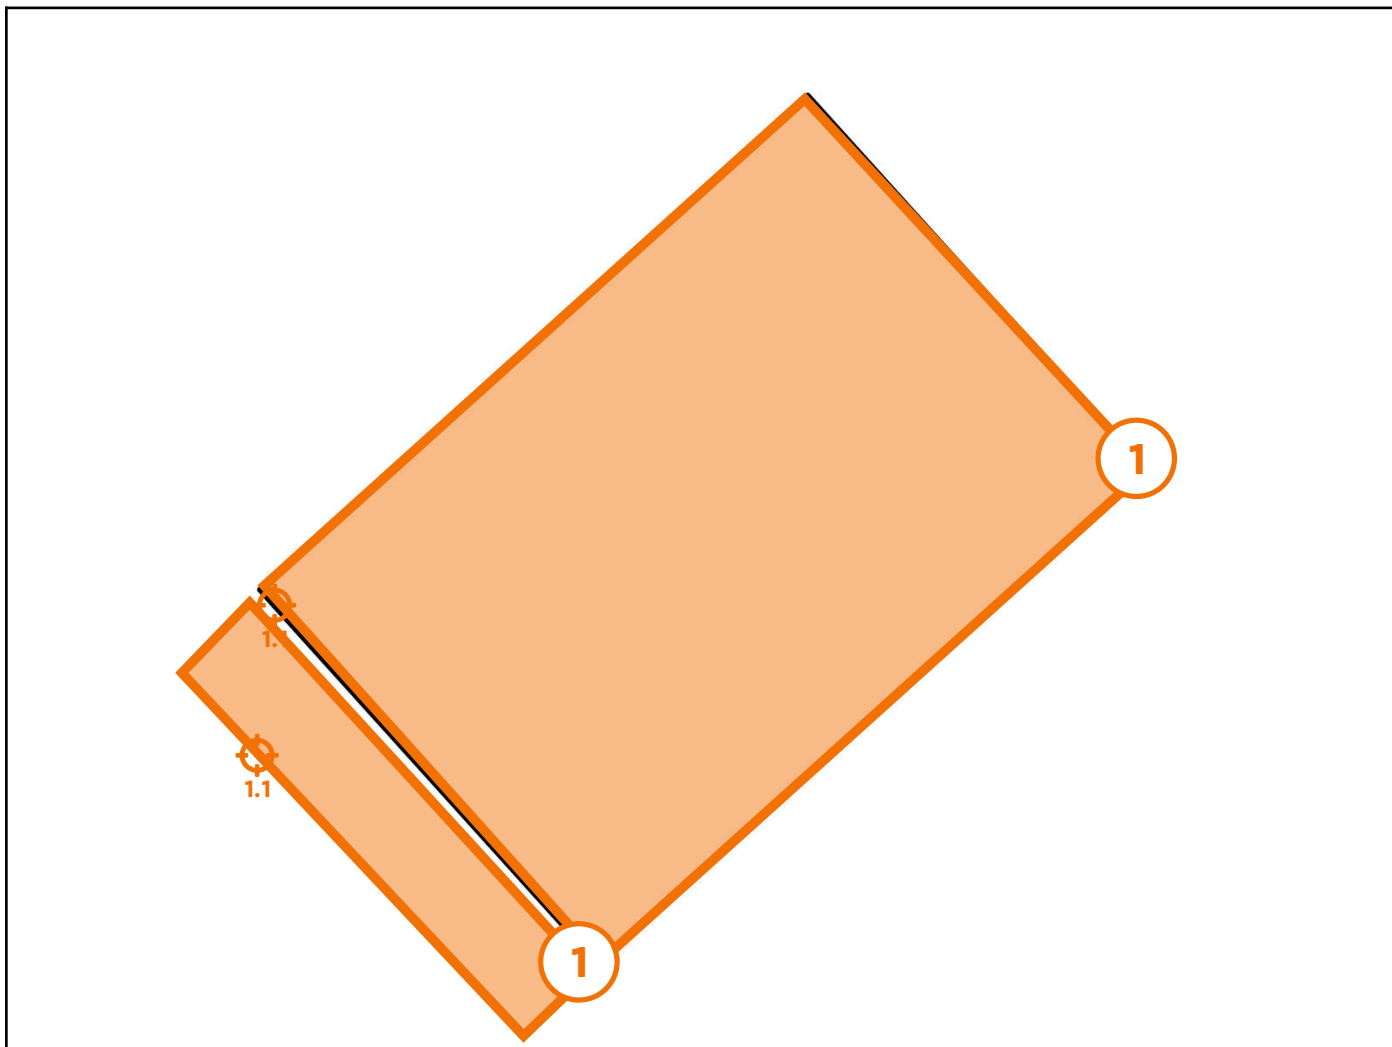
Plan 2.2: garage plan

Beschrijving	Type	Actie
1. Golfplaten	Asbestmateriaal	Verwijderen
1.1 Code: M2 - golfplaten	Mengmonster	-

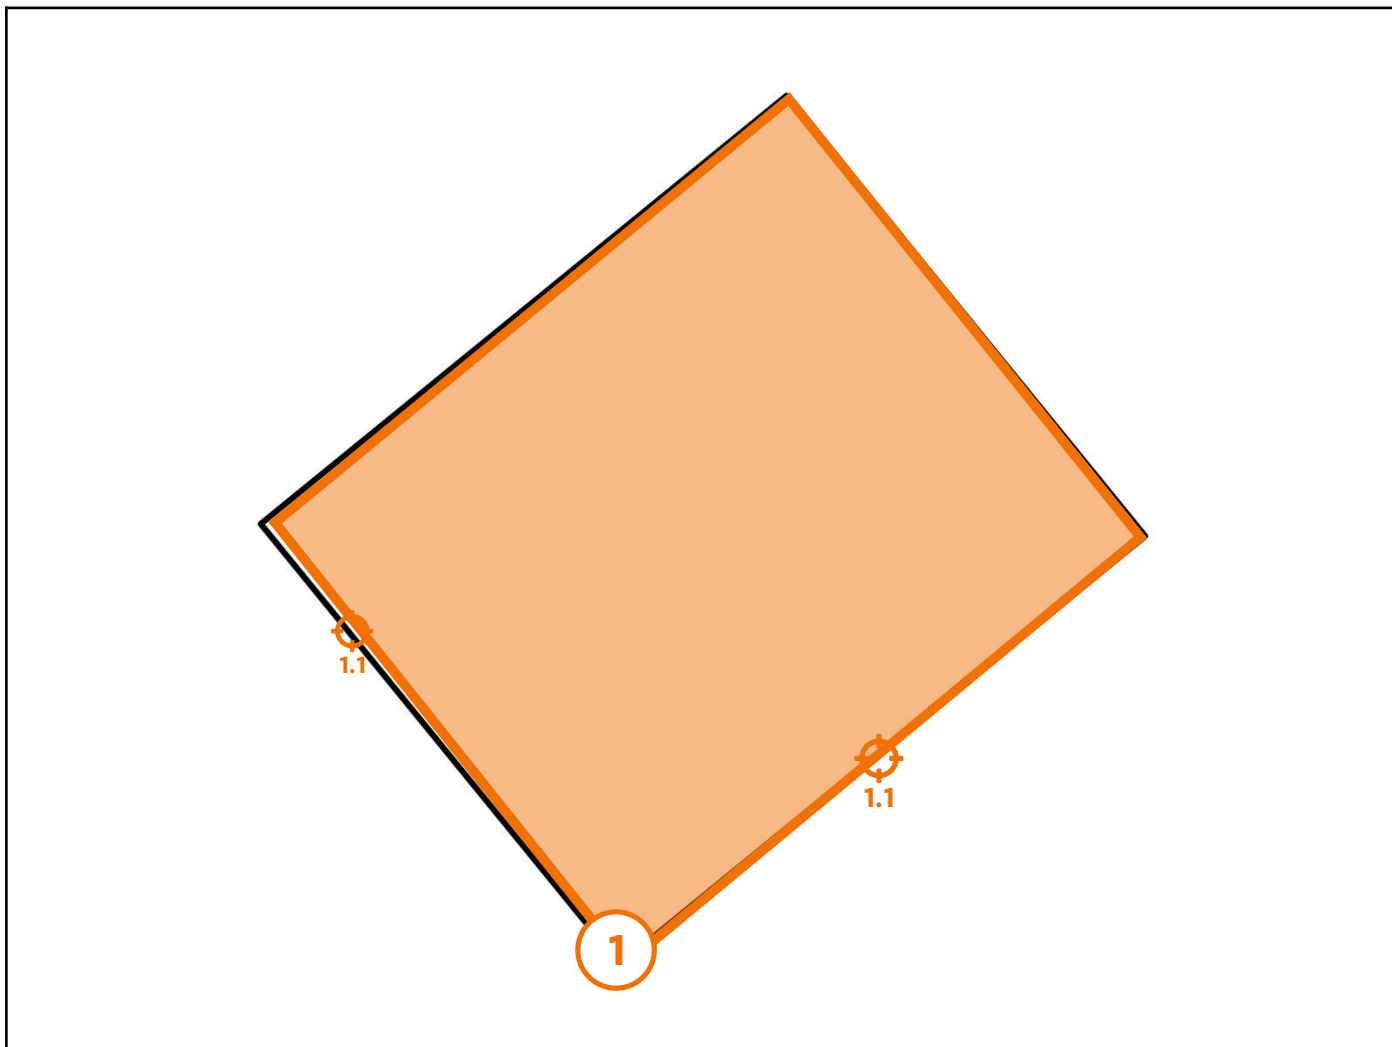
Plan 4.2: tuinberging plan

Beschrijving	Type	Actie
1. Golfplaten	Asbestmateriaal	Verwijderen
1.1 Code: M2 - golfplaten	Mengmonster	-

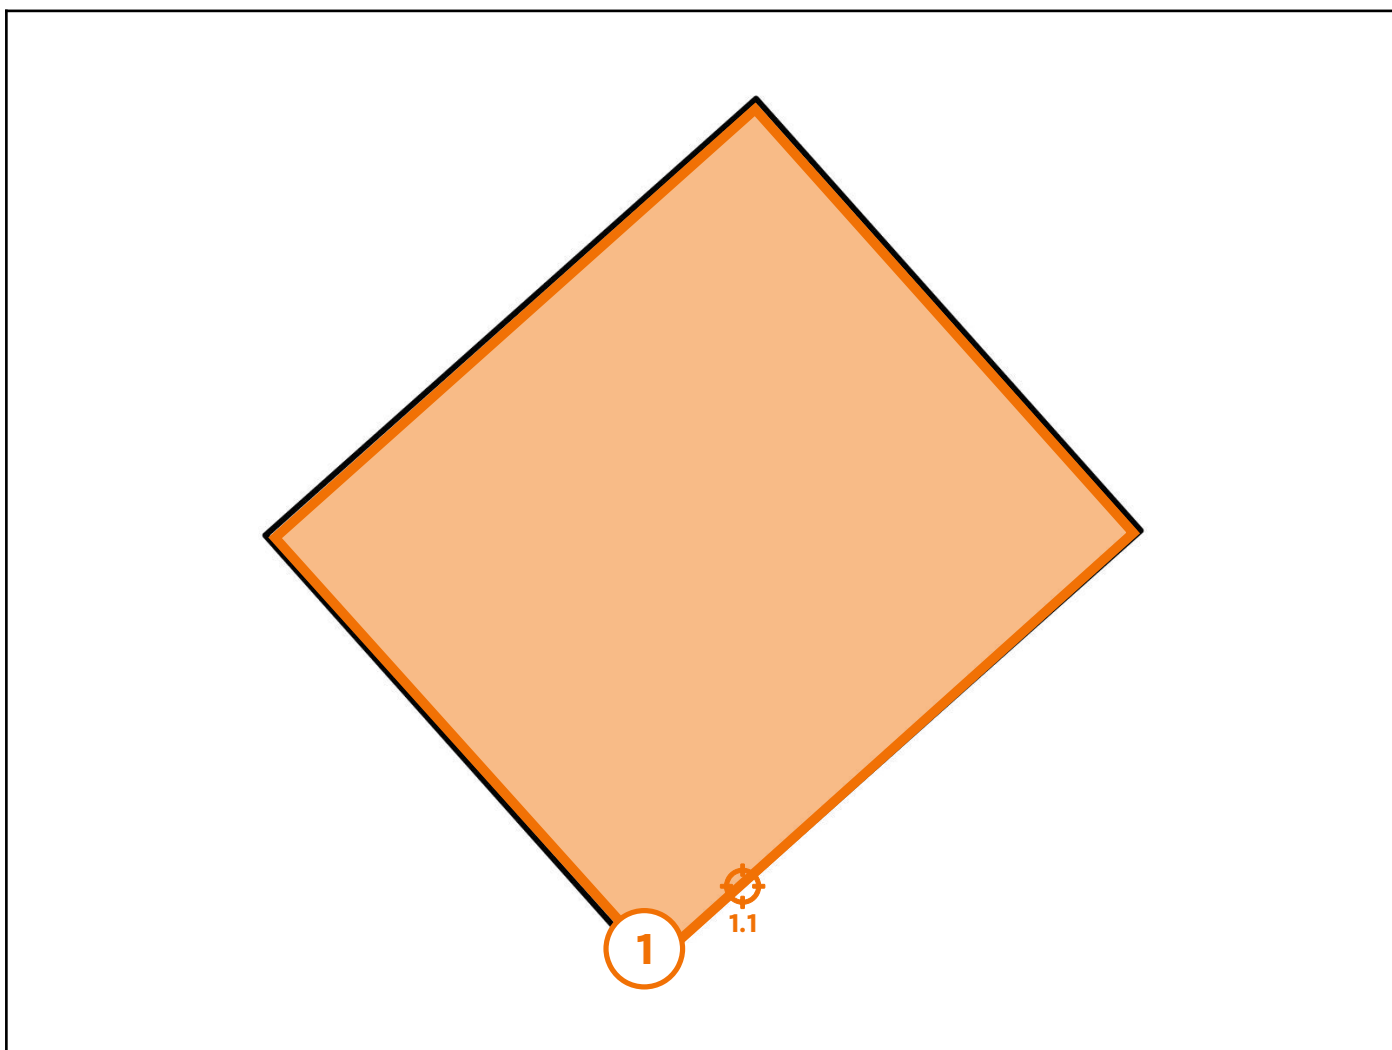
Plan 5.2: tuinberging plan

Beschrijving	Type	Actie
1. Golfplaten	Asbestmateriaal	Verwijderen
1.1 Code: M2 - golfplaten	Mengmonster	-

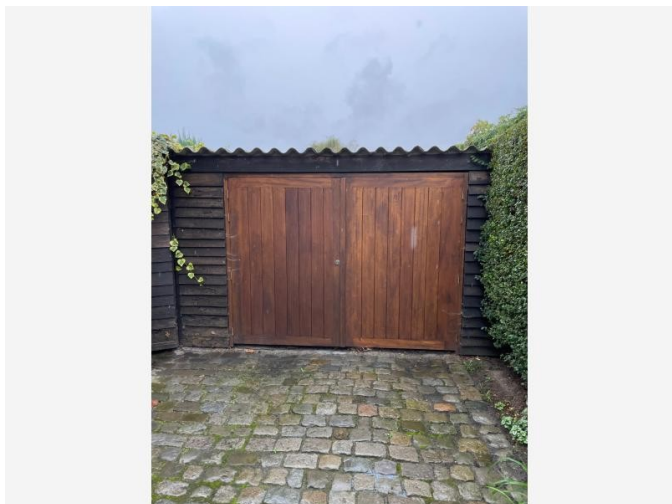
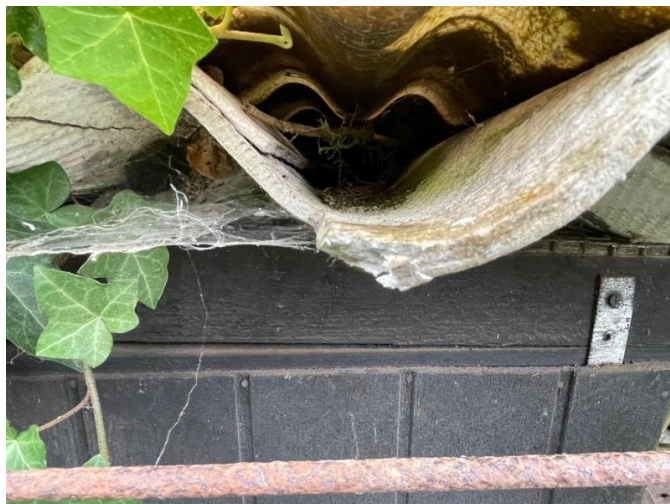
Het asbestmateriaal valt onder de mijlpaal van 2034.

De golfplaten betreffen een vastgebonden asbesttoepassing buiten een gebouw.

Eindbeoordeling materiaalrisico	Verhoogd materiaalrisico en/of verhoogde kans op vezelvrijgave
---------------------------------	--

Gebondenheid	Categorie 1: hechtgebonden in oorsprong
Asbestsoort (vezeltype)	Crocidoliet aanwezig
Asbestconcentratie	Laag (< 50%)
Afschermingsgraad van het gehele materiaal	Geheel of deels vrij aan de buitenlucht
Toestand van het materiaal	Matig beschadigd, matig verweerd

#	Type	Referentie	Resultaat
1.1	Mengmonster	M2 - golfplaten	Chrysotiel, Crocidoliet

Verwijderen

- Zorg voor een veilig beheer en verwijder dit asbestmateriaal wanneer het bij werken eenvoudig bereikbaar wordt. Controleer de toestand jaarlijks op wijzigingen.

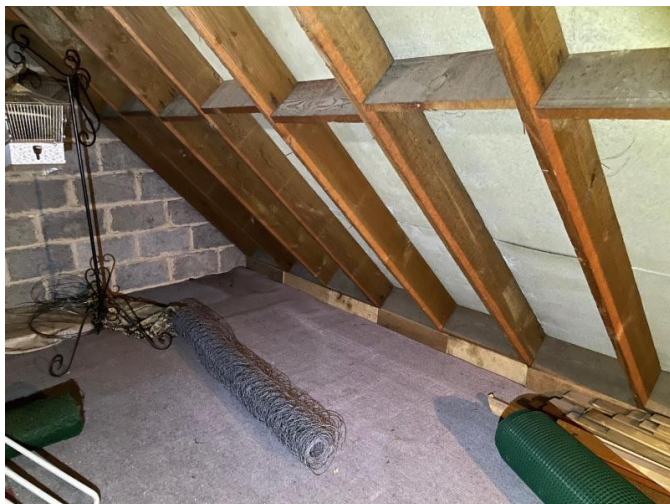
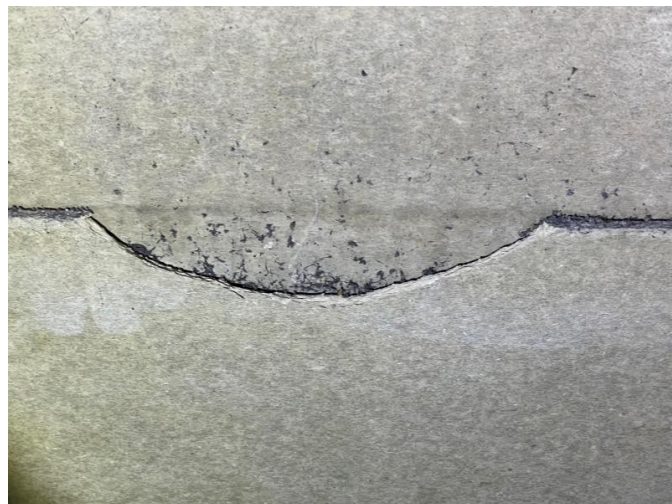
Het asbestmateriaal valt onder de mijlpaal van 2040.

Het menuiserite onderdak betreft een hechtgebonden asbesttoepassing.

Eindbeoordeling materiaalrisico	Zeer laag materiaalrisico en/of zeer lage kans op vezelvrijgave
---------------------------------	---

Gebondenheid	Categorie 1: hechtgebonden in oorsprong
Asbestsoort (vezeltype)	Alleen chrysotiel
Asbestconcentratie	Laag (< 50%)
Afschermingsgraad van het gehele materiaal	Geheel of deels (ook) vrij aan de binnenlucht
Toestand van het materiaal	Onbeschadigd, niet verweerd

#	Type	Referentie	Resultaat
2.1	Mengmonster	M3 - onderdakplaten	Chrysotiel

Zorgvuldig beheren

- Zorg voor een veilig beheer. Vermijd het beschadigen van het asbestmateriaal. Controleer de toestand jaarlijks op wijzigingen.

Gezien de hoeveelheid van het asbesthoudend materiaal dient het best door een aannemer met een attest eenvoudige handelingen te worden verwijderd.

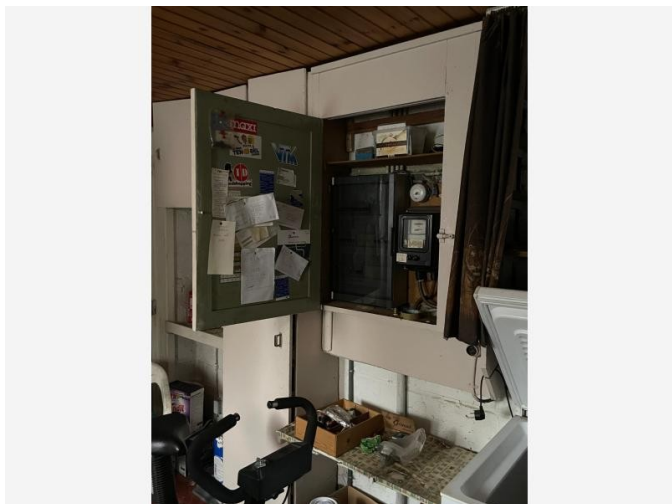
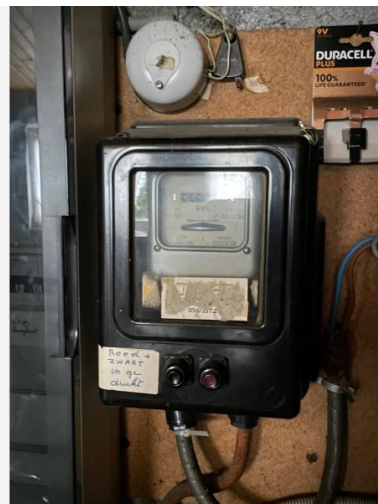
Het asbestmateriaal valt onder de mijlpaal van 2040.

- Eenvoudige handelingen: mag via doe-het-zelf of door werknemer(s) met opleidingsattest eenvoudige handelingen
bakeliet betreft een hechtgebonden asbest-toepassing in een menging met harsen.

Deze zijn eerder ongevaarlijk maar bij verwijdering moet u erop letten dat de schakelaar of meterkast niet breekt zodat geen losse deeltjes vrijkomen.

Eindbeoordeling materiaalrisico	Laag materiaalrisico en/of verlaagde kans op vezelvrijgave
---------------------------------	--

Gebondenheid	Categorie 1: hechtgebonden in oorsprong
Asbestsoort (vezeltype)	Crocidoliet aanwezig
Asbestconcentratie	Laag (< 50%)
Afschermingsgraad van het gehele materiaal	Geheel of deels (ook) vrij aan de binnenlucht
Toestand van het materiaal	Onbeschadigd, niet verweerd

Zorgvuldig beheren

- Zorg voor een veilig beheer. Vermijd het beschadigen van het asbestmateriaal. Controleer de toestand jaarlijks op wijzigingen.

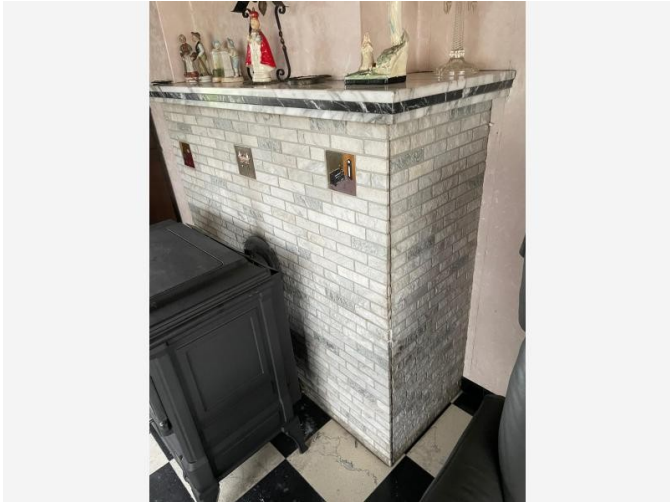
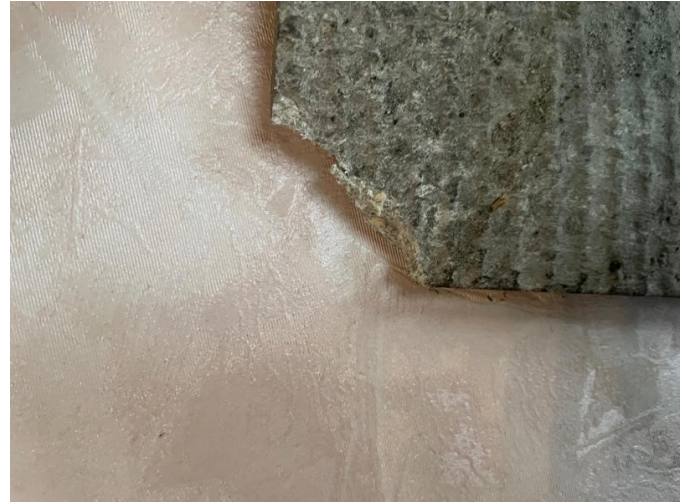
Fiche 4: Schouwmantel bekleding - imitatie metselwerk

Het asbestmateriaal valt onder de mijlpaal van 2040.

- Eenvoudige handelingen: mag via doe-het-zelf of door werknemer(s) met opleidingsattest eenvoudige handelingen
Het imitatie-metselwerk aan de schouwmantel betreft een hechtgebonden asbesttoepassing binnenshuis.

Eindbeoordeling materiaalrisico	Laag materiaalrisico en/of verlaagde kans op vezelvrijgave
---------------------------------	--

Gebondenheid	Categorie 1: hechtgebonden in oorsprong
Asbestsoort (vezeltype)	Crocidoliet aanwezig
Asbestconcentratie	Laag (< 50%)
Afschermingsgraad van het gehele materiaal	Geheel of deels (ook) vrij aan de binnenlucht
Toestand van het materiaal	Onbeschadigd, niet verweerd

#	Type	Referentie	Resultaat
4.1	Puntmonster	P4 - schouwmantel bekleding	Chrysotiel, Crocidoliet

Zorgvuldig beheren

- Zorg voor een veilig beheer en verwijder dit asbestmateriaal wanneer het bij werken eenvoudig bereikbaar wordt. Controleer de toestand jaarlijks op wijzigingen.

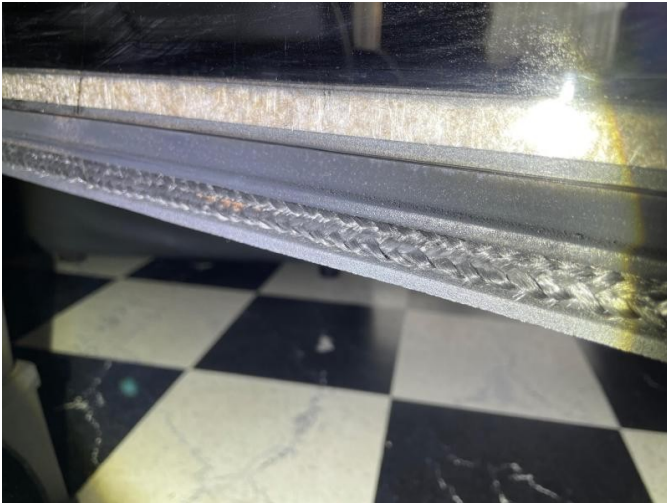
Kachelkoord van beide kachels gecontroleerd : beide hebben zichtbaar synthetisch koord en zijn dus niet asbesthoudend

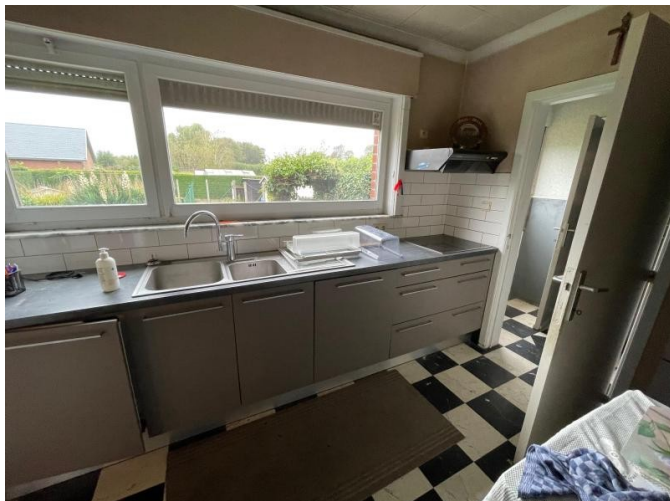
Fiche 6: tegellijm muurtegels keuken en badkamer + plinten

De tegels in de de keuken en badkamer zijn in goede staat. Geen losliggende tegels noch breuklijnen.

Hierdoor kan de hechtingslaag niet geïnspecteerd worden.

Bemerking : In de keuken lijkt het tegelwerk niet origineel en relatief recent wat ook door de eigenaar bevestigd wordt : de keuken werd vernieuwd inclusief het tegelwerk. Echter geen bewijsstukken beschikbaar.

Mocht bij renovatie de hechtingslaag zichtbaar worden dan is het noodzakelijk om een bijkomend onderzoek te laten uitvoeren.

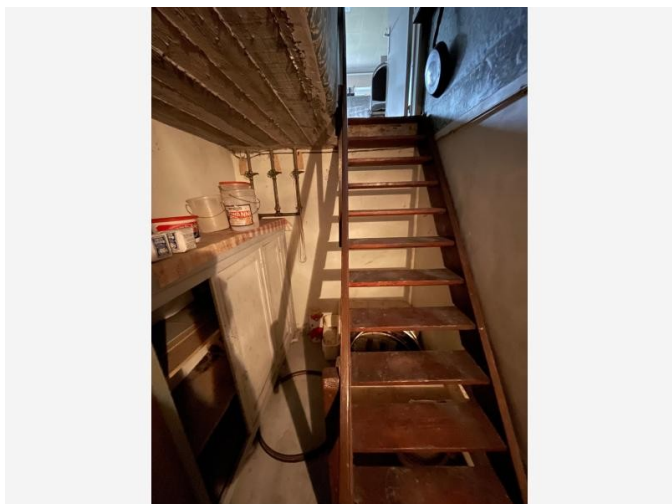
Kelder : geen asbestverdachte materialen

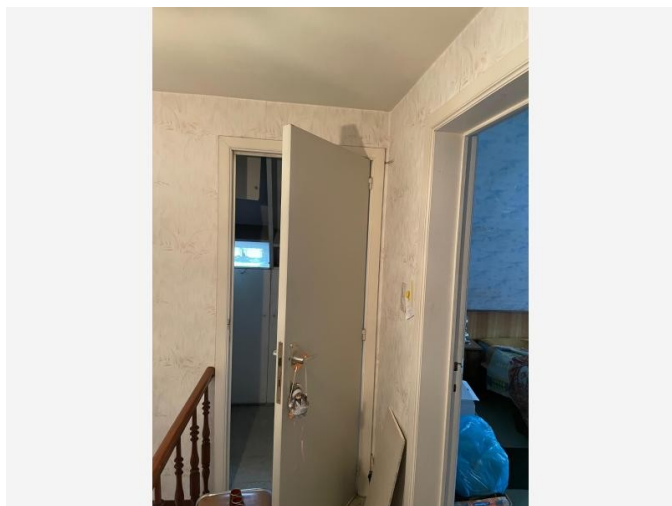
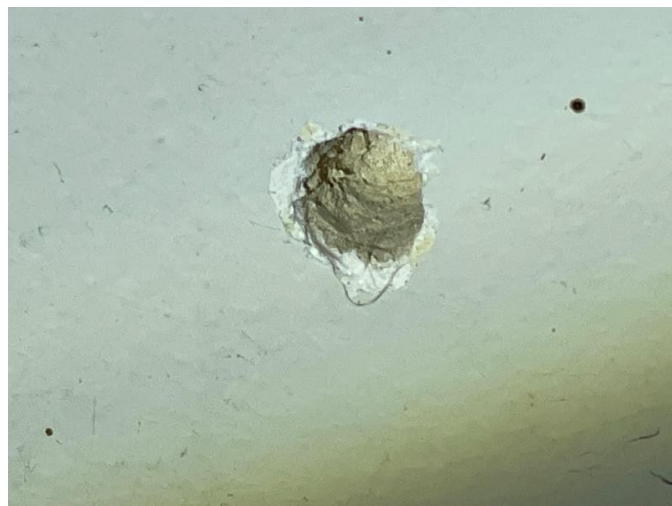
Fiche 8: Pleisterwerk plafonds

Geen asbest

#	Type	Referentie	Resultaat
8.1	Mengmonster	M6 - pleisterwerk plafonds	Geen asbest

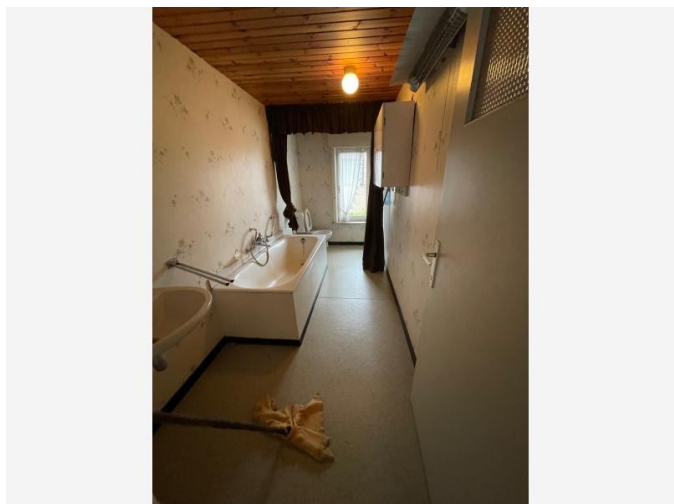
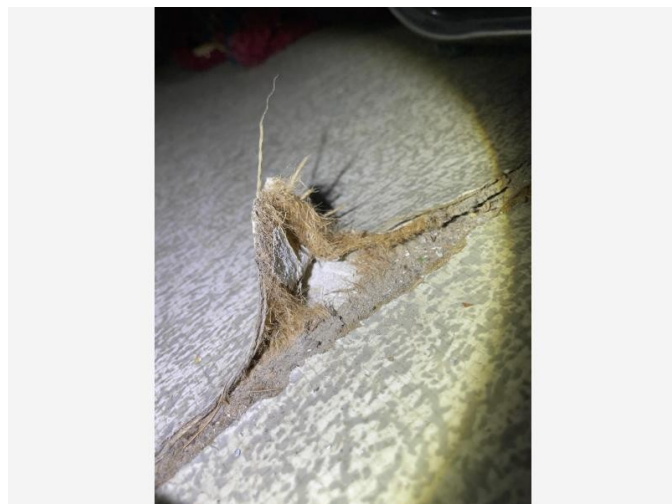
Fiche 9: Linoleum bovenverdieping

Geen asbest

#	Type	Referentie	Resultaat
9.1	Puntmonster	P7 - linoleum bovenverdieping	Geen asbest

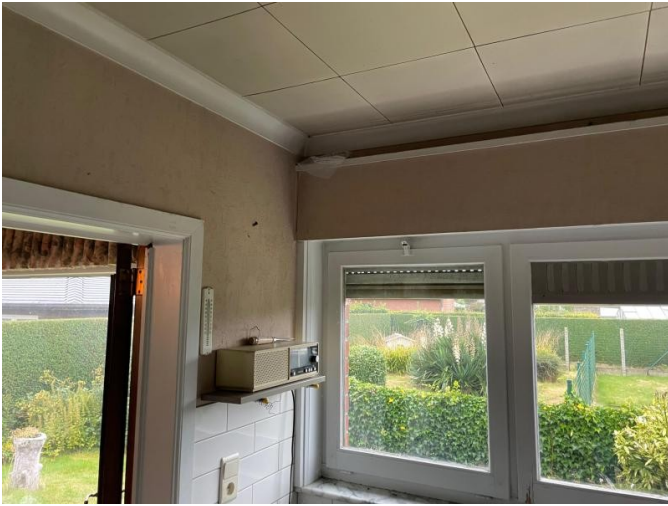
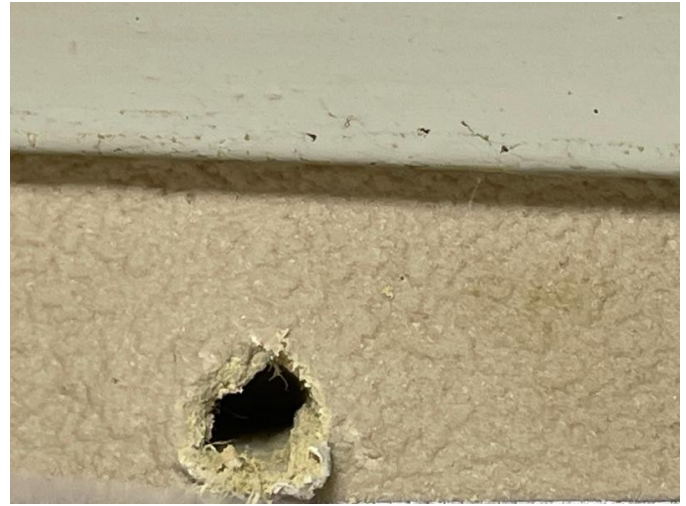
Fiche 10: Pleisterwerk muren

Geen asbest

#	Type	Referentie	Resultaat
10.1	Mengmonster	M5 - pleisterwerk muren	Geen asbest

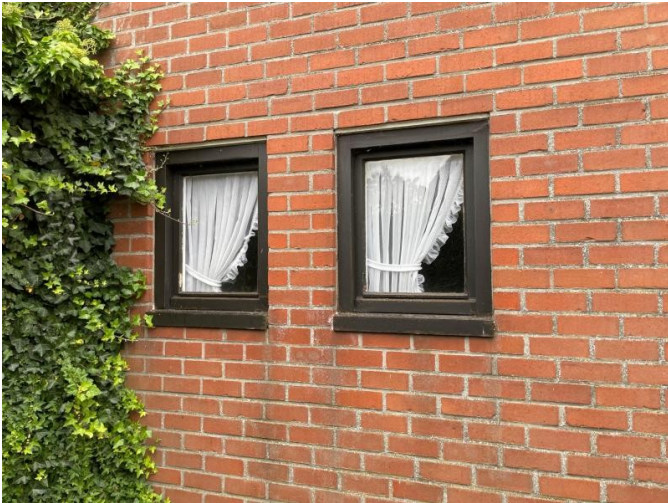
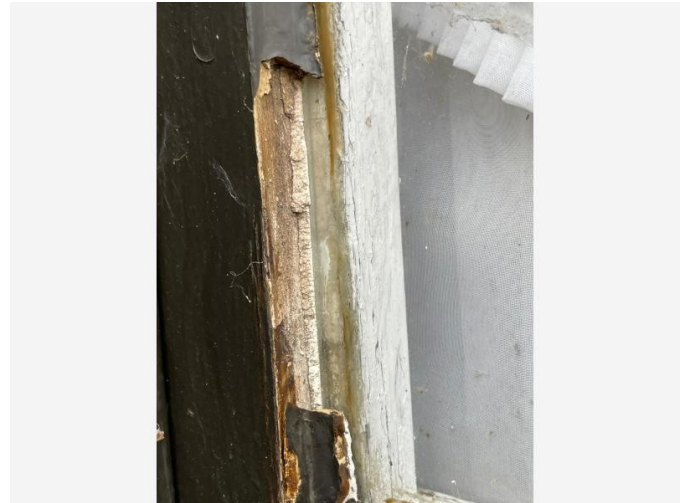
Fiche 11: Mastiek ramen en vensters

Geen asbest

#	Type	Referentie	Resultaat
11.1	Mengmonster	M1 - mastiek ramen en vensters	Geen asbest
