# Asbestinventarisatetest

Hoogstraat 110, 8780 Oostrozebeke

Attestnummer : 20260327-000050.000

Uitgegeven op : 27.03.2026

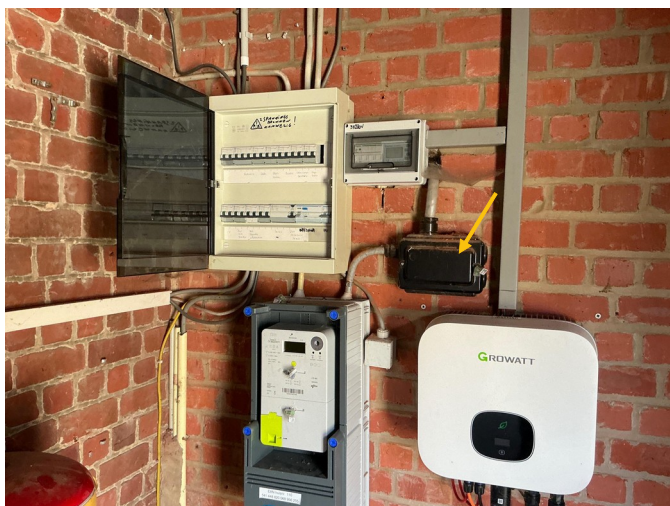
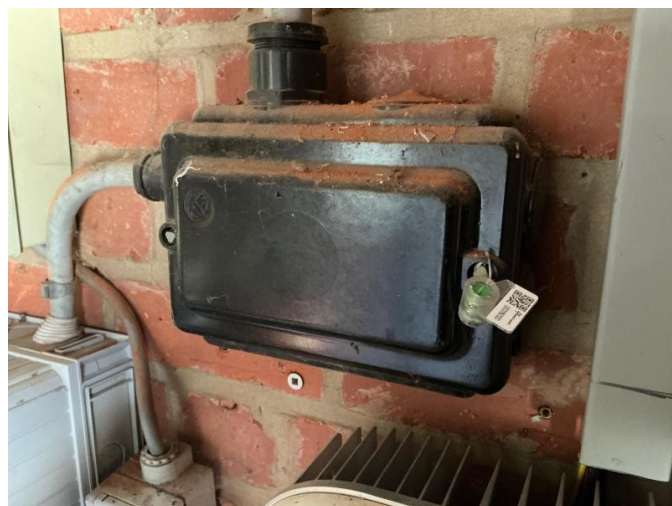
Het asbestmateriaal valt onder de mijlpaal van 2040.

Eindbeoordeling materiaalrisico	Laag materiaalrisico en/of verlaagde kans op vezelvrijgave
---------------------------------	--

Gebondenheid	Categorie 1: hechtgebonden in oorsprong
Asbestsoort (vezeltype)	Crocidoliet aanwezig
Asbestconcentratie	Laag (< 50%)
Afschermingsgraad van het gehele materiaal	Geheel of deels vrij aan de binnenlucht, maar geen contact met binnenluchtstromen
Toestand van het materiaal	Onbeschadigd, niet verweerd

Beschrijving	Bakeliet zekeringskast
Omgeving	Binnen
Primaire drager	Communicatie en elektrische infrastructuur en uitrusting
Asbestmateriaal	Plaat, paneel, tablet - Type Bakeliet
Bindmiddel van asbestmateriaal	Kunststof of -hars
Gebondenheid op basis van bindmiddel	Hecht
Hoeveelheid (oppervlakte - dikte - aantal)	<ul style="list-style-type: none"> <li>• 0,20 m<sup>2</sup> - 1,00 cm - 1 stuk</li> </ul>
Totaal volume	0,002 m <sup>3</sup>
Eenvoudig bereikbaar	Ja
Bevestigingswijze	<ul style="list-style-type: none"> <li>• Geschroefd</li> </ul>
Identificatiemethode	<p>De asbestdeskundige beoordeelt het materiaal als asbestverdacht en dus asbesthoudend, en dit zonder monstername.</p> <p>Motivatie: De materialen behoren niet toe aan de eigenaar voor wie de asbestdeskundige de asbestinventaris uitvoert.</p>
Destructieve handeling voor identificatie	Nee
Opmerking	In de berging hangt een kleine zekeringskast van bakeliet, deze kon/mocht niet bemonsterd worden en is bijgevolg asbestVERDACHT. Aangezien deze eigendom is van de nutsmaatschappij mag deze enkel doro deze partij verwijderd worden.

- Zorg voor een veilig beheer. Vermijd het beschadigen van het asbestmateriaal. Controleer de toestand jaarlijks op wijzigingen.
- Voer bijkomende staalname(s) uit.

- Eenvoudige handelingen: mag via doe-het-zelf of door werknemer(s) met opleidingsattest eenvoudige handelingen  
Deze toepassing is eigendom van de nutsmaatschappij en mag enkel door hen verwijderd worden.

De werken gebeuren strikt volgens de richtlijnen uit de CODEX, Boek VI, Titel 3. De aannemer dient op de lijst van FOD WASO te staan. Ze moeten vooraf gemeld worden. Werkplan en werkmethode moeten ter goedkeuring worden voorgelegd aan de FOD WASO (TWW).

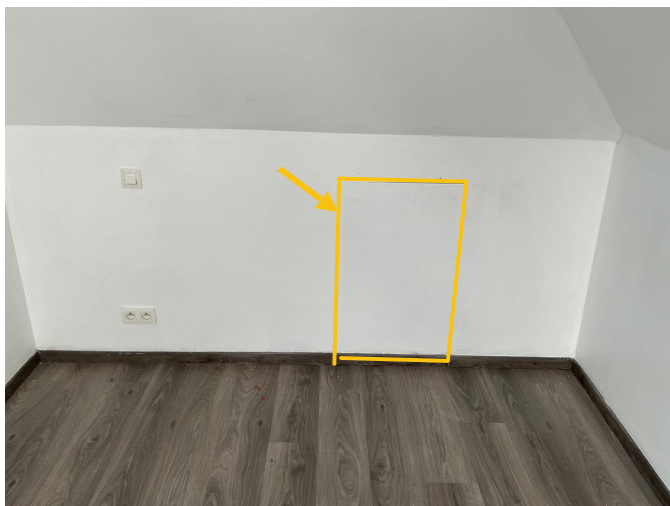
**Reden:** Er is geen volledige risicobeoordeling mogelijk

**Uitleg van de asbestdeskundige:** Op zolder is er een toegangsluik dat volledig dichtgemaakt is/niet te openen. Dit geeft mogelijk meer zicht op een bergruimte/ onderdak of andere materialen.

Te onderzoeken voor renovatie of sloop.

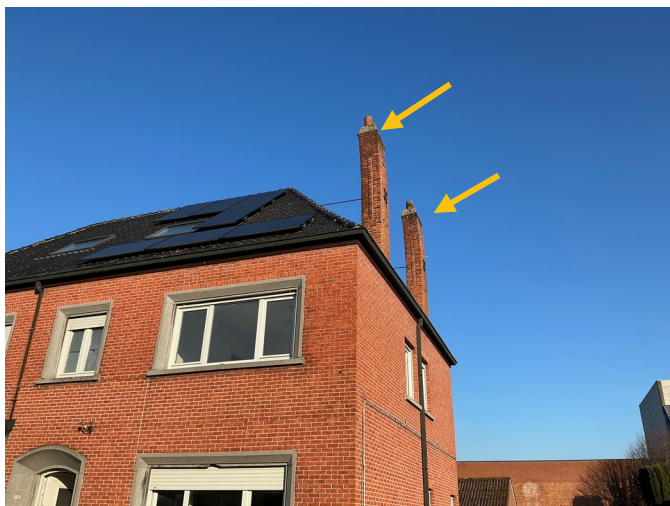
**Reden:** Het te onderzoeken materiaal situeert zich hoger dan 3,50 m te rekenen vanaf een veilige ondergrond

**Uitleg van de asbestdeskundige:** De schouwen vertonen langs de buitenzijde geen asbestverdachte toepassingen. De binnenzijde van de schouw kan echter niet onderzocht worden binnen de huidige inspanningsverplichtingen. Bij renovatie of sloop nader te onderzoeken.

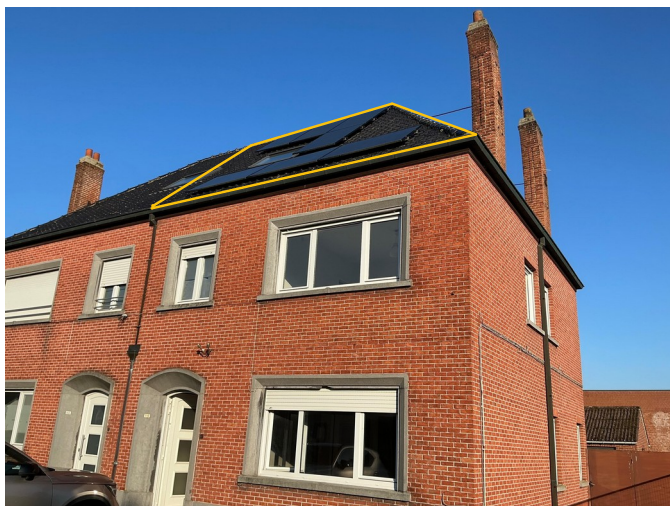
**Reden:** Het te onderzoeken materiaal situeert zich hoger dan 3,50 m te rekenen vanaf een veilige ondergrond

**Uitleg van de asbestdeskundige:** Het onderdak kon niet onderzocht worden. Langs de binnenzijde is dit volledig afgewerkt met gipskarton. Langs de buitenzijde is het niet mogelijk om een dakpan op te tillen (hoogtebeperking).

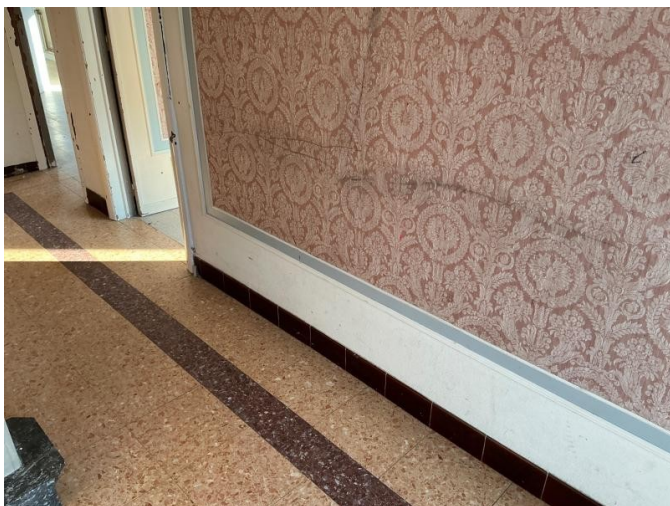
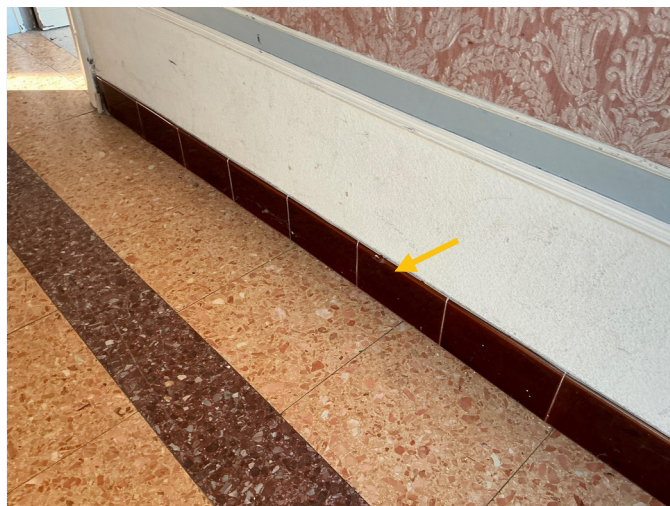
De lijmlaag achter de plinten is niet waarneembaar en kon niet onderzocht worden. Bij renovatie of sloop nader te onderzoeken.

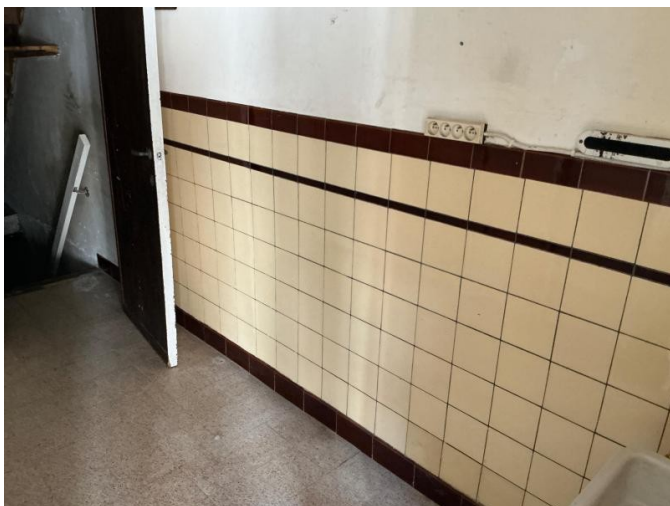
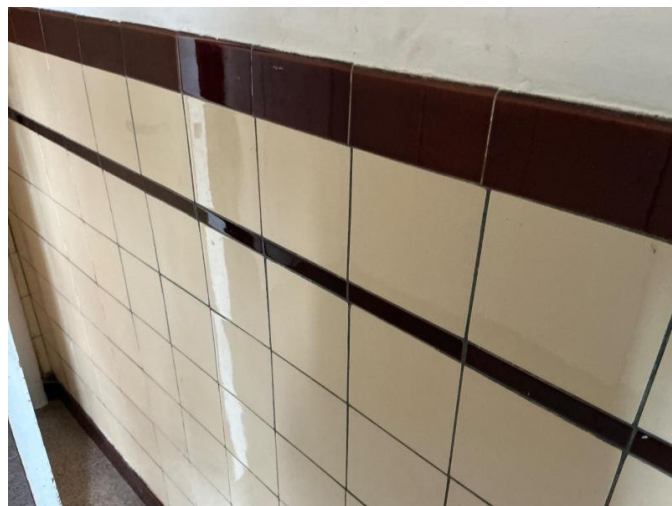
De lijmlaag achter de faiencetegels is niet waarneembaar en kon niet onderzocht worden. Bij renovatie of sloop nader te onderzoeken.

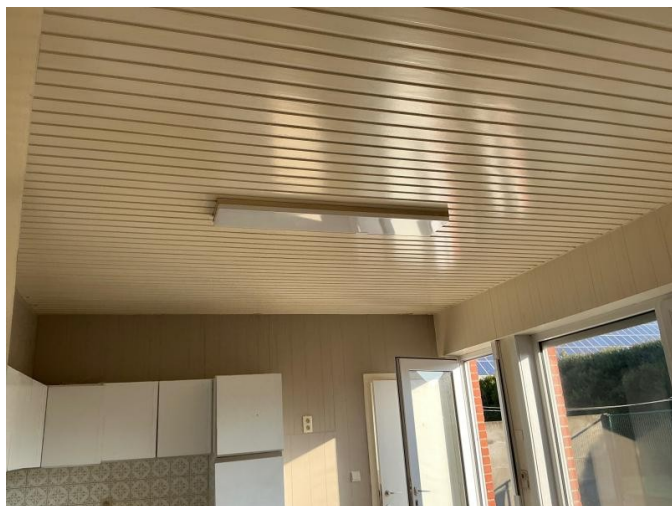
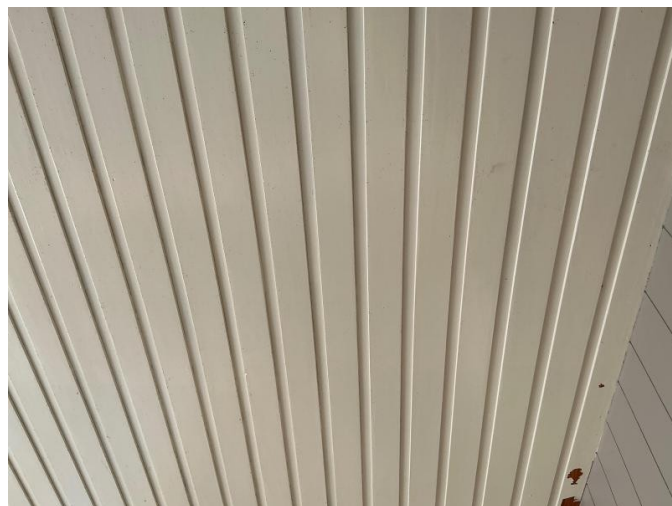
In de keuken is er een niet-asbestverdacht plafond aanwezig. Er kan echter, binnen de huidige inspanningsverplichtingen, geen uitsluitel gegeven worden over de eventuele materialen die zich hierboven bevinden.

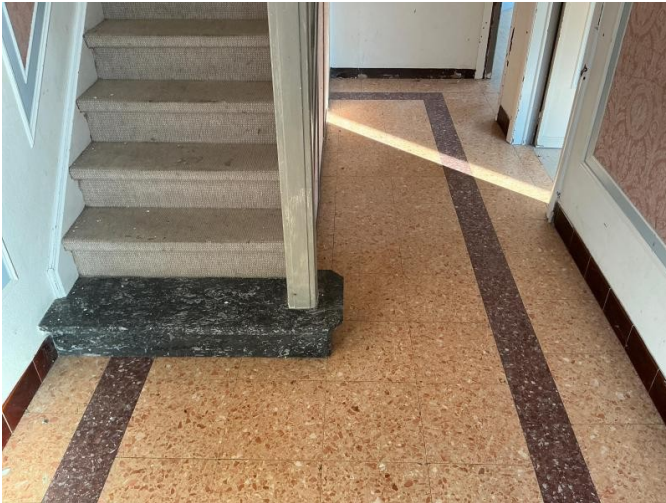
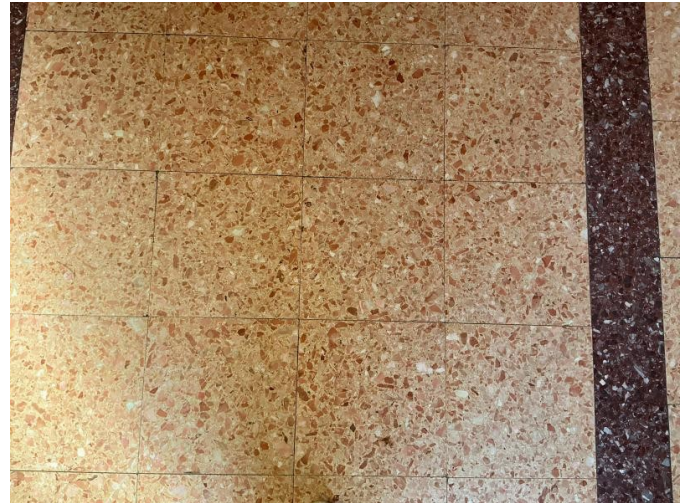
De lijmlaag onder de tegelvloer is niet waarneembaar en kon niet onderzocht worden. Bij renovatie of sloop nader te onderzoeken.

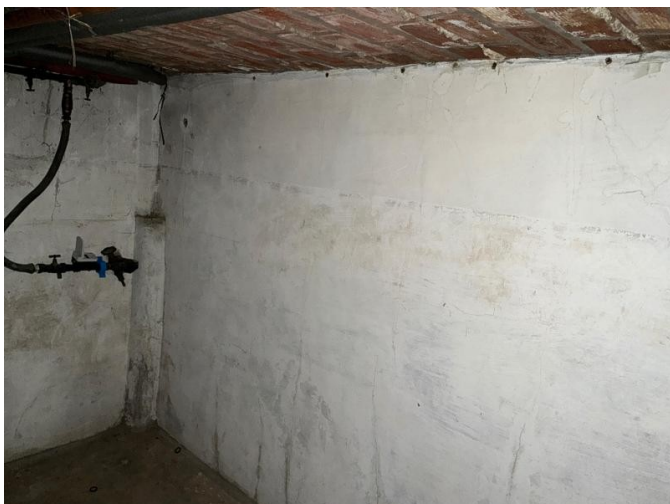
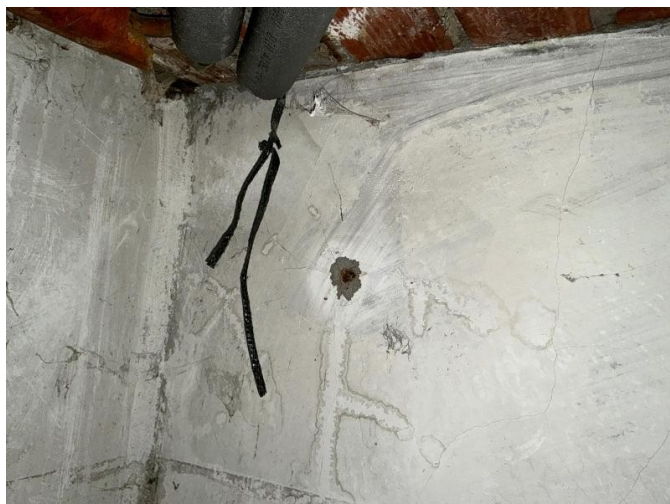
Geen asbest

#	Type	Referentie	Resultaat
9.1	Mengmonster	110.-1.1	Geen asbest

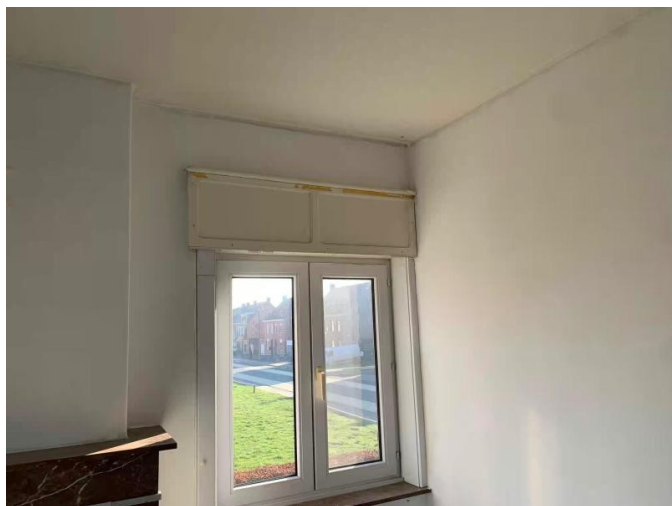
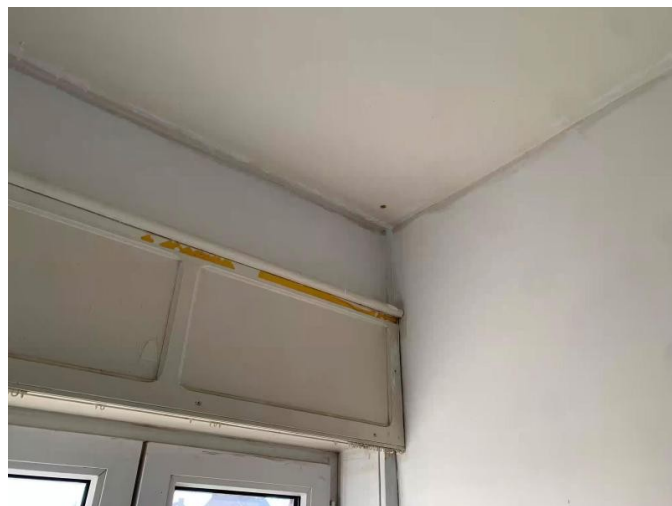
## Fiche 10: Pleisterwerk plafonds

Geen asbest

#	Type	Referentie	Resultaat
10.1	Mengmonster	110.0.2	Geen asbest

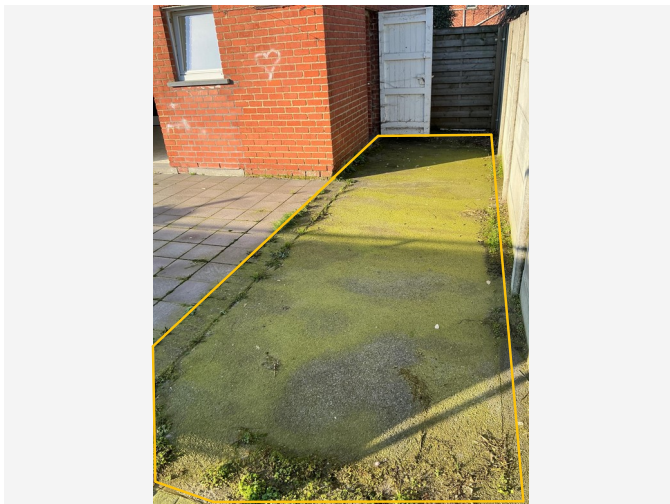
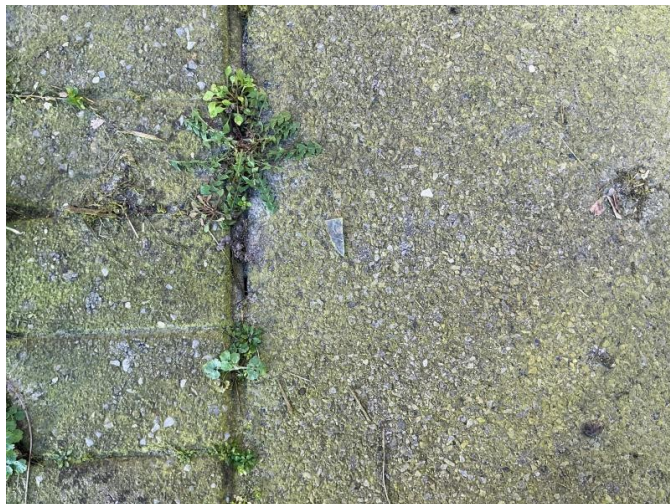
## Fiche 11: Asphalt verharding tuin

Geen asbest

#	Type	Referentie	Resultaat
11.1	Puntmonster	110.0.5	Geen asbest

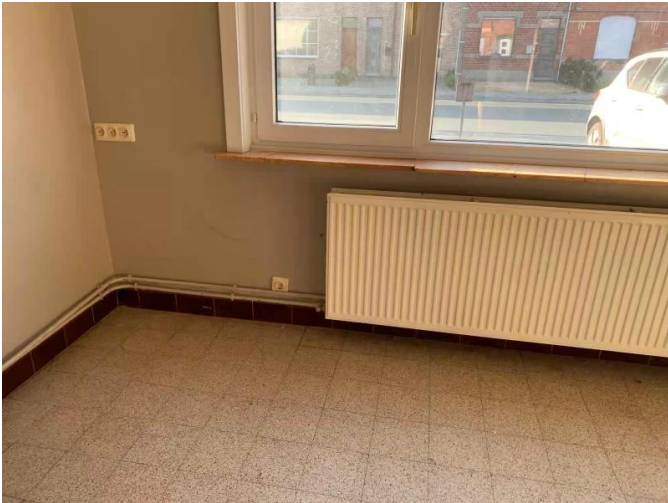
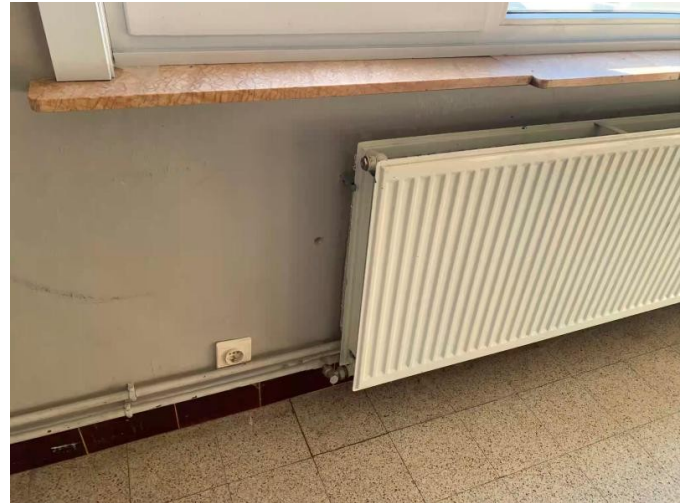
## Fiche 12: Pleisterwerk wanden

Geen asbest

#	Type	Referentie	Resultaat
12.1	Mengmonster	110.0.1	Geen asbest

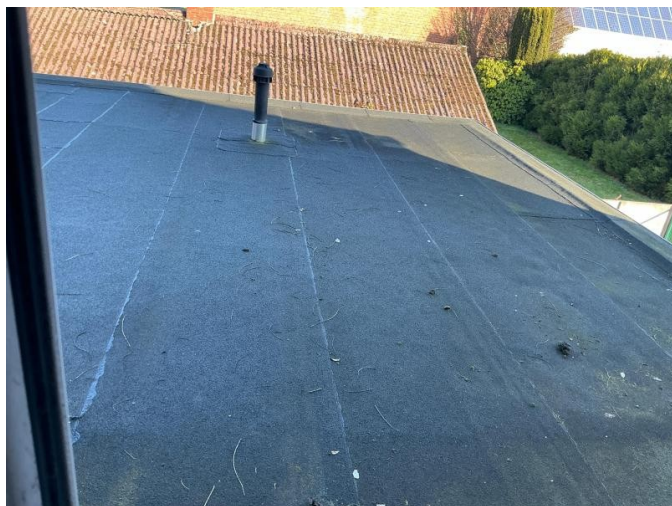
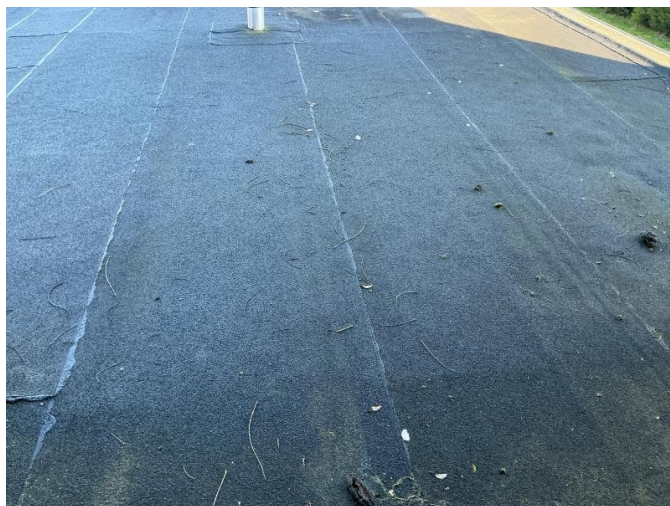
## Fiche 13: Roofing

Geen asbest

Beschrijving	Roofing
Omgeving	Buiten
Primaire drager	Plat dak
Bindmiddel van materiaal	Bitumen (roofing, teer, asfalt)
Gebondenheid op basis van bindmiddel	Hecht
Hoeveelheid (oppervlakte - aantal)	• 20,00 m <sup>2</sup> - 1 stuk
Totale oppervlakte	20,00 m <sup>2</sup>
Identificatiemethode	De asbestdeskundige gebruikt een bewijsdocument andere dan een bestaande laboanalyse, met bevestiging door vaststelling en expertise en dit zonder monstername.
Destructieve handeling voor identificatie	Nee
Opmerking	De roofing werd, op basis van een bewijsdocument, in 2021 volledig gerenoveerd. Deze is bijgevolg niet asbestverdacht.

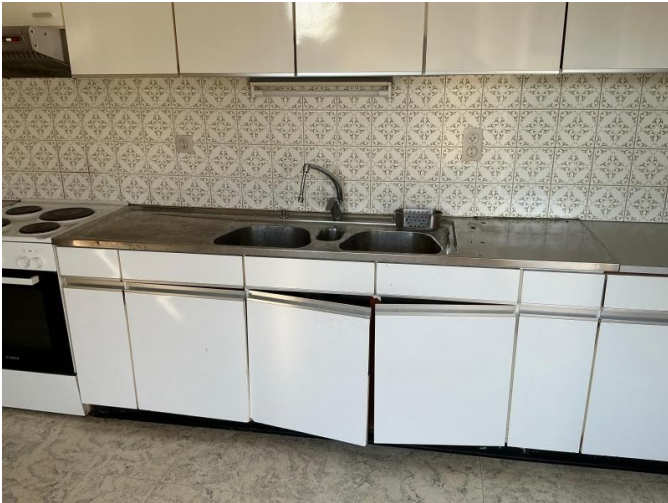
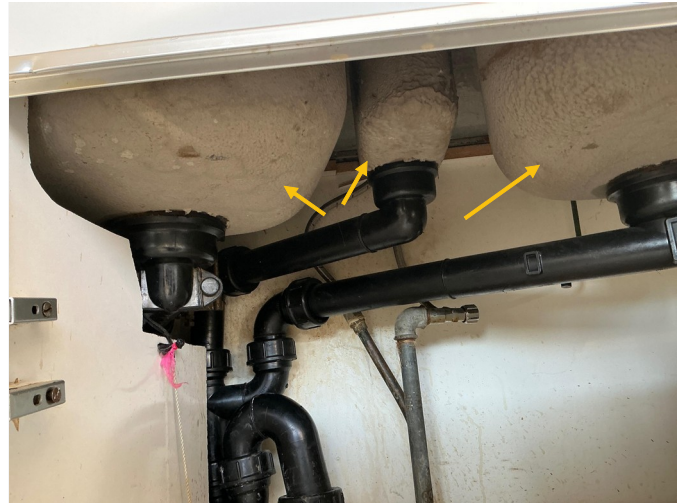
## Fiche 14: Coating onderzijde spoelbak

Geen asbest

#	Type	Referentie	Resultaat
14.1	Puntmonster	110.0.3	Geen asbest
