Nos réf : W3861 Expertise 28
Lieu : Rue Vinâve 39 à Bassenge

A la demande de _____, nous avons effectué une visite d'expertise de stabilité, le 25/03/2024, dans leur propriété sise rue Vinâve 39 à Bassenge.

Le but de l'expertise est de constater et de commenter la présence de fissures dans une partie de l'immeuble, dans le cadre d'une future vente immobilière.

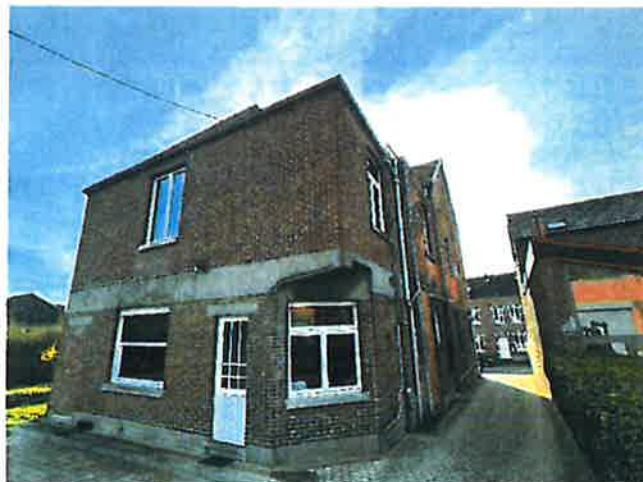
1. Le bâtiment est constitué d'un corps de logis principal entièrement cavé. Les maçonneries en caves sont en blocs de tuffeau ; hors sol, il s'agit d'une maçonnerie en briques. Le bâtiment possède un étage avec plancher en bois.
2. A l'arrière de la construction, on constate une extension plus récente réalisée sans cave (uniquement un petit couloir cavé côté arrière droit). Celle-ci est une construction en maçonnerie de briques avec un étage également (plancher en bois). Ce volume présente la caractéristique d'avoir l'angle arrière gauche en porte-à-faux.

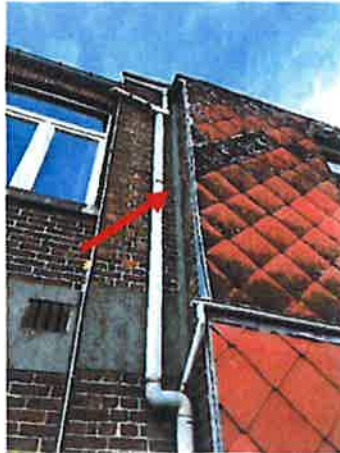
3. Au niveau des façades de cette annexe arrière, nous constatons :
 - Un joint de désolidarisation est présent à la jonction entre le pignon gauche arrière et le pignon gauche du corps principal. Ce joint a déjà été rempli anciennement de mortier, avec une épaisseur de joint augmentant avec la hauteur (pour atteindre un joint pluricentimétrique). Actuellement, on distingue un écart entre ce joint de mortier et le pignon principal.

En cas d'achat de l'immeuble, il faudra procéder à des travaux d'épinglages des fissures observées, avant réfection des finitions. Cela ne permet cependant pas de garantir qu'un nouveau tassement puisse se produire dans un lointain avenir.

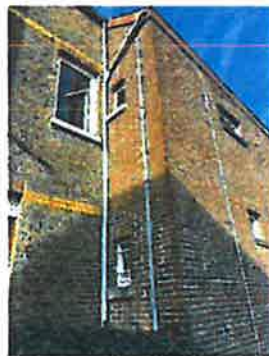
- De l'autre côté, sur le pignon latéral de droite, le volume annexe déborde de l'alignement du pignon principal. Au niveau du raccord, nous ne pouvons émettre de constat car un tuyau de descente se situe à l'angle. On ne constate aucun désordre à la jonction des toitures ou planches de rive.

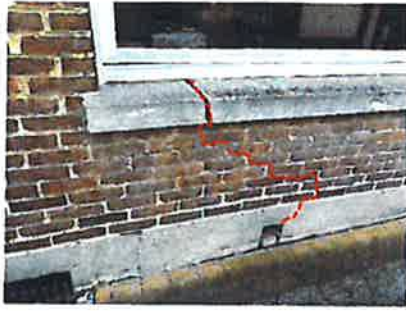
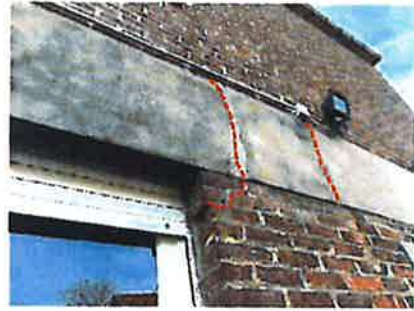
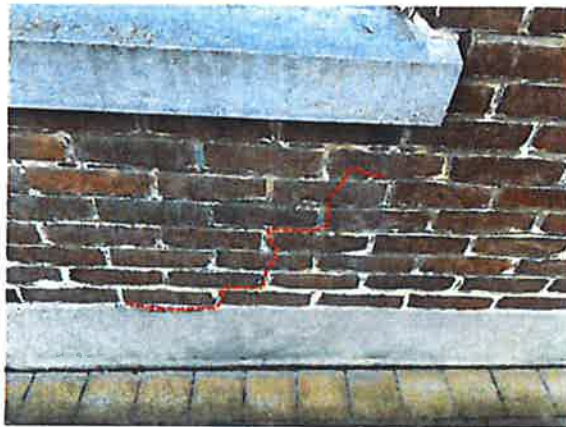
- En façade arrière, à partir du piédroit de gauche de la grande fenêtre, nous constatons diverses fissures :
 - o Fissure du seuil de fenêtre
 - o Une fissure à 45° depuis le seuil fissuré jusqu'au sol
 - o 2 fissures verticales du cimentage de la poutre-ceinture en béton servant de linteau
 - o Un décrochement de deux briques au niveau du piédroit de gauche
 - o Une fissure à 45° du sol vers l'angle gauche de l'allège de fenêtre

Il est à noter qu'au-dessus de la poutre-ceinture, la façade ne présente pas visuellement de désordre.

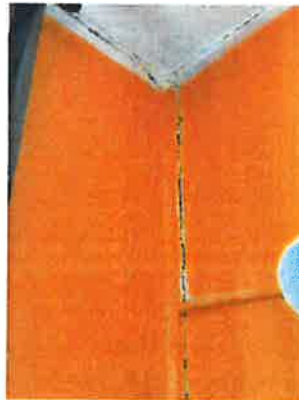
4. A l'intérieur de l'habitation, nous examinons également les maçonneries arrière et intérieures de l'extension :
- A l'étage, nous constatons la présence d'une fissure verticale correspondant au joint de désolidarisation de l'annexe.

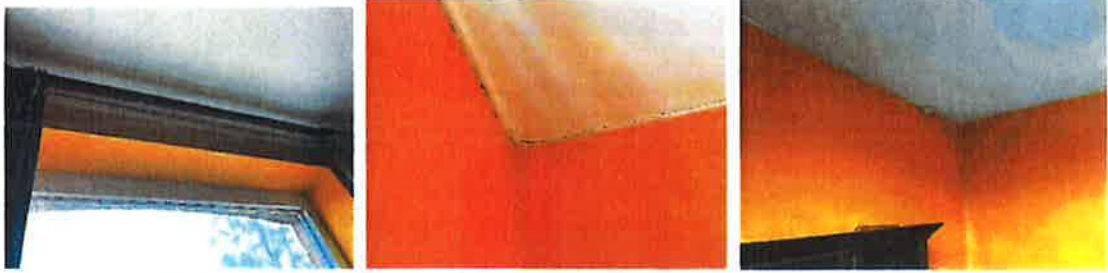
Dans la même pièce, une fissure coure sur tout le périmètre du plafond, à la jonction avec les maçonneries.

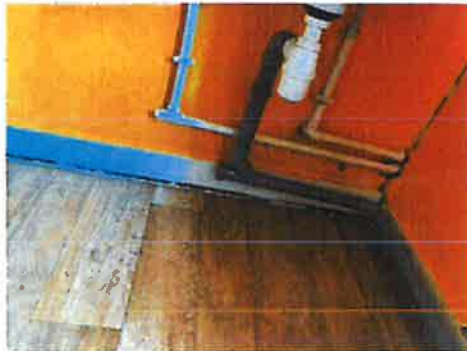
Le mur intérieur de refend présente également une fissure verticale au droit de la jonction entre ce refend et l'ancienne façade arrière du volume principal.
Au sol, le plancher a bougé par rapport à la plinthe fixée au mur.

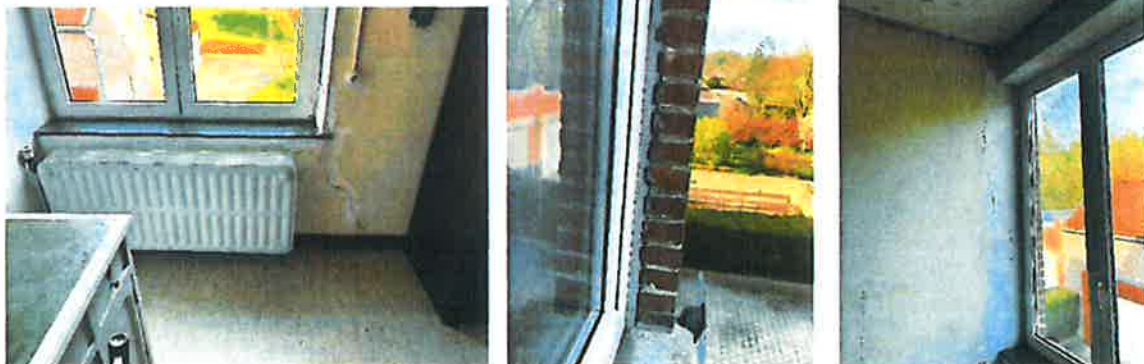
Dans la seconde pièce de l'étage (avec fenêtre dans la façade arrière), nous constatons une fissure au droit de l'allège de fenêtre et une fissure verticale depuis l'assise du linteau de fenêtre. A l'extérieur, la brique de parement présente un décrochement d'aplomb léger.

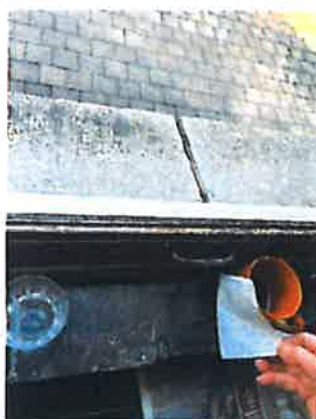
- Au rez de chaussée, nous constatons que la fissure du seuil extérieur se reproduit à la même place à l'intérieur.

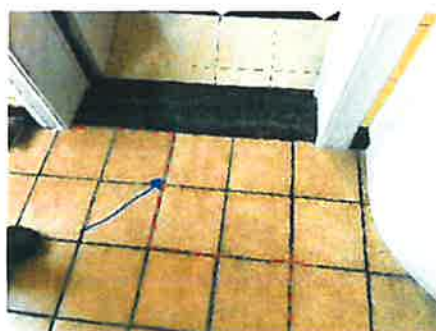
Au sol, des joints de carrelage de la cuisine ont sauté (réparés au joint souple) et des fissures sont visibles dans l'entre-porte entre la cuisine et le salon. L'habillage en bois du mur intérieur s'est également déformé et a été réparé au joint souple.

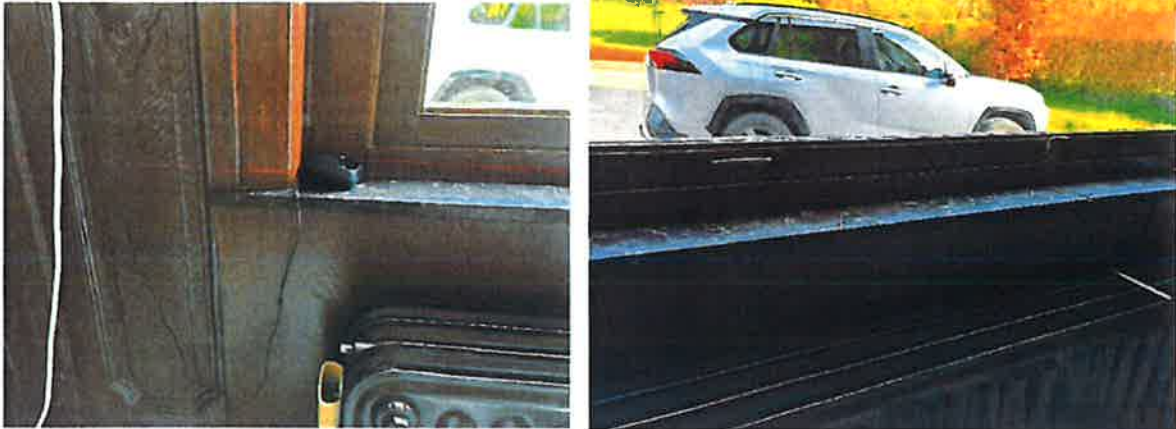
En plaçant un laser de niveau, nous constatons rapidement que l'annexe a subi un tassement vers l'arrière. Celui-ci est cependant faible (nul ?) au niveau de la petite partie sur cave et s'accroît en se rapprochant de l'angle en porte-à-faux (pour atteindre 1,5cm de tassement réel).

Laser de niveau : évolution du tassement le long de la façade arrière à comparer au seuil

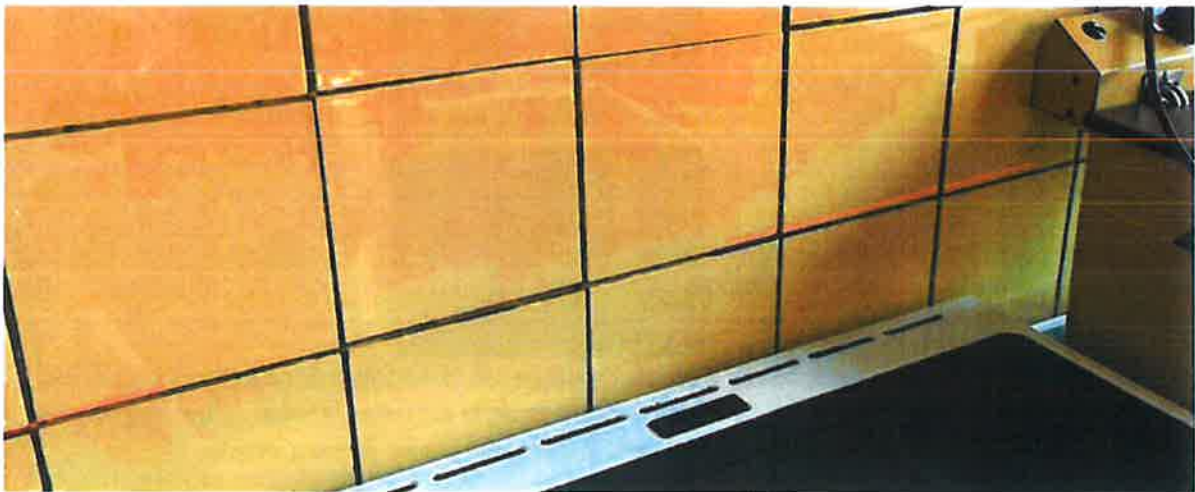
Laser de niveau : évolution du tassement le long du pignon, à comparer au joint de carrelage
