Asbestinventarisatetest

Jonkershovestraat 96, 8650 Houthulst

Attestnummer : 20241105-000507.000

Asbestveilig (maar niet asbestvrij)

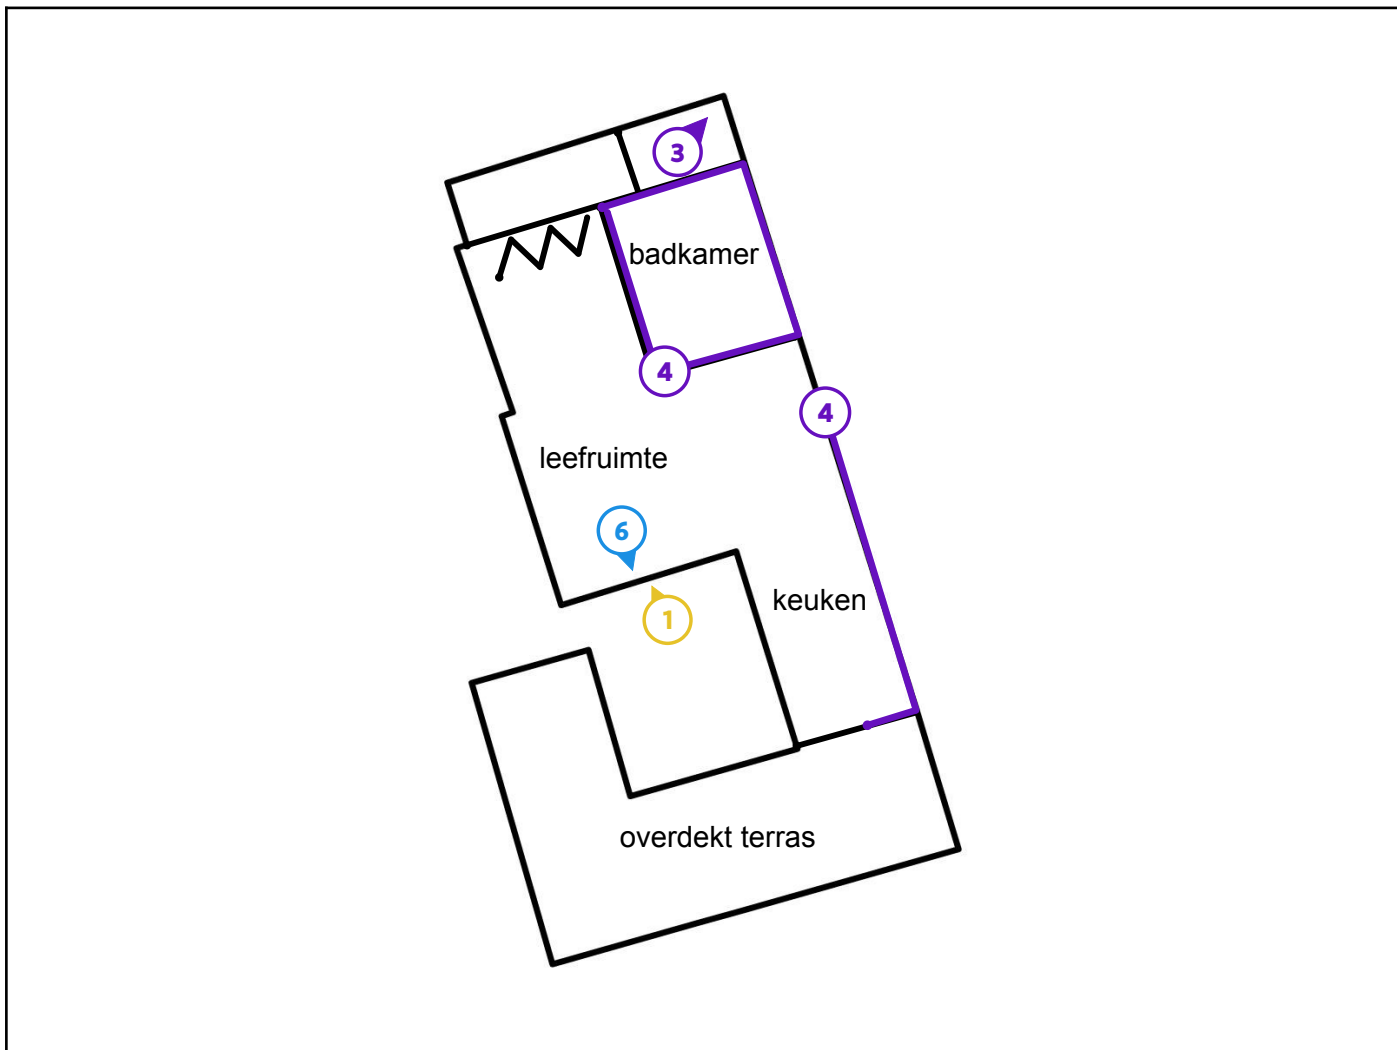
Plan 1.1: Plan gelijkvloers

Beschrijving	Type	Actie
1. Afdekplaatje schouw	Asbestmateriaal	Zorgvuldig beheren
3. Elektrische warmwaterboiler	Advies	-
4. Wandtegels	Advies	-
6. Afdichtingskoord kachel	Geen asbest	-

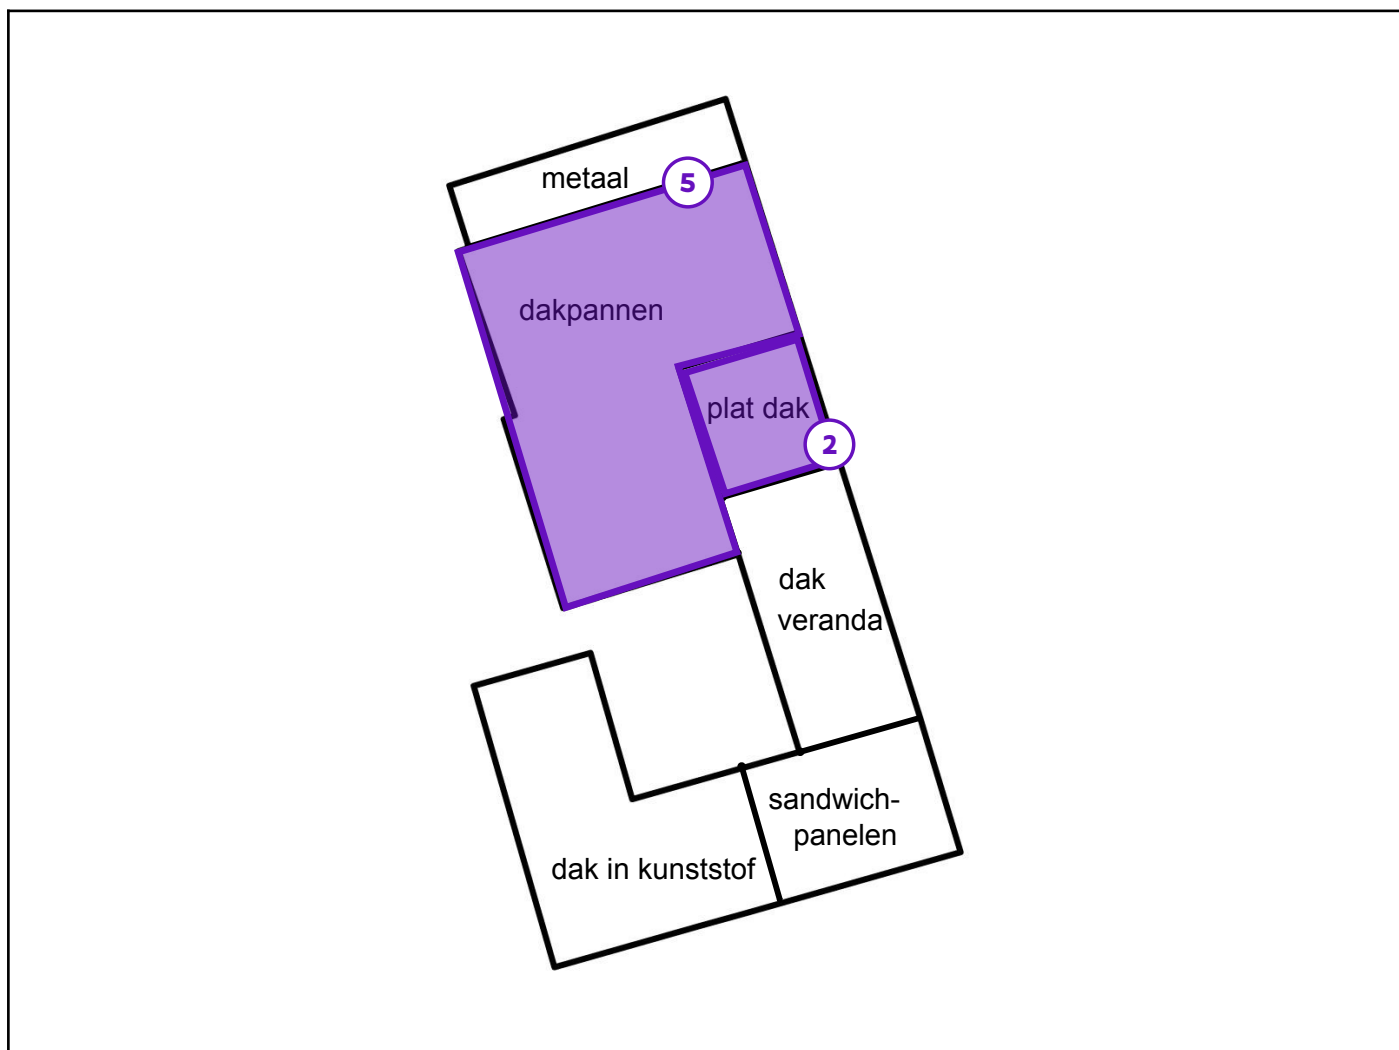
Plan 1.4: Plan daken

Beschrijving	Type	Actie
2. Plat dak	Beperking	-
5. Onderdak in folie	Advies	-

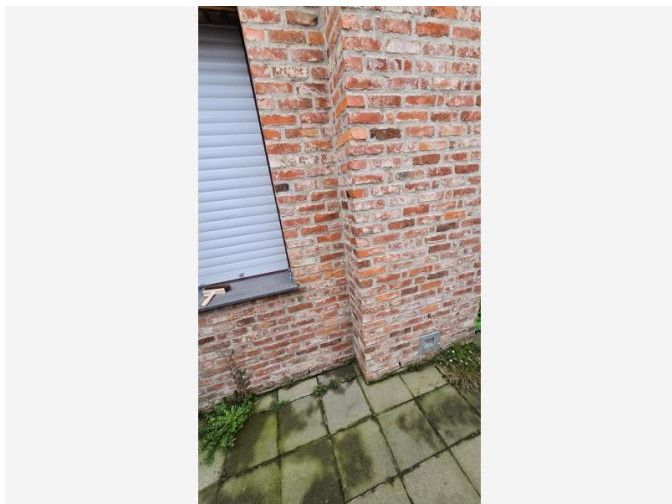
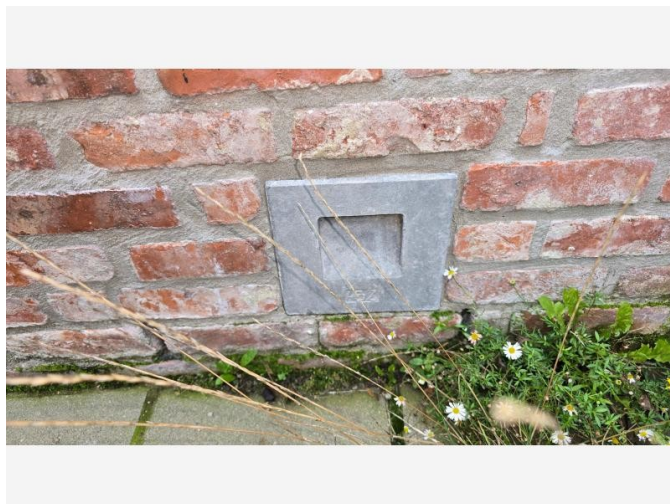
Het asbestmateriaal valt onder de mijlpaal van 2040.

Eindbeoordeling materiaalrisico	Laag materiaalrisico en/of verlaagde kans op vezelvrijgave
---------------------------------	--

Gebondenheid	Categorie 1: hechtgebonden in oorsprong
Asbestsoort (vezeltype)	Crocidoliet aanwezig
Asbestconcentratie	Laag (< 50%)
Afschermingsgraad van het gehele materiaal	Geheel of deels vrij aan de buitenlucht
Toestand van het materiaal	Onbeschadigd, niet verweerd

Beschrijving	Afdekplaatje schouw
Omgeving	Buiten
Primaire drager	Wand buitenschil
Asbestmateriaal	Plaat, paneel, tablet - Generiek
Bindmiddel van asbestmateriaal	Cement
Gebondenheid op basis van bindmiddel	Hecht
Hoeveelheid (oppervlakte - dikte - aantal)	• 0,10 m ² - 2,00 cm - 1 stuk
Totaal volume	0,002 m ³
Eenvoudig bereikbaar	Ja
Bevestigingswijze	• Verlijmd, ingegoten, versmeerd
Identificatiemethode	Vaststelling zonder monstername
Destructieve handeling voor identificatie	Nee
Opmerking	Het afdekplaatje is waarschijnlijk recentelijk geplaatst, samen met de renovatie van de muur, maar er is geen bewijs. In het kader van niet-destructief onderzoek kon het plaatje niet bemonsterd worden zonder schade te berokkenen. Vandaar het opgenomen is als asbestverdacht materiaal.

- Zorg voor een veilig beheer. Vermijd het beschadigen van het asbestmateriaal. Controleer de toestand jaarlijks op wijzigingen.

- Eenvoudige handelingen: mag via doe-het-zelf of door werknemer(s) met opleidingsattest eenvoudige handelingen
De afdekplaatje mag via doe-het-zelf of door werknemer(s) met opleidingsattest eenvoudige handelingen verwijderd worden.
 - Gebruik steeds PBM's (persoonlijke beschermingsmiddelen) en bevochtig het materiaal voor verwijdering.
 - Beschadig het materiaal niet en gebruik geen machines met hoge snelheid (boor, zaag, slijpmachine, etc.)

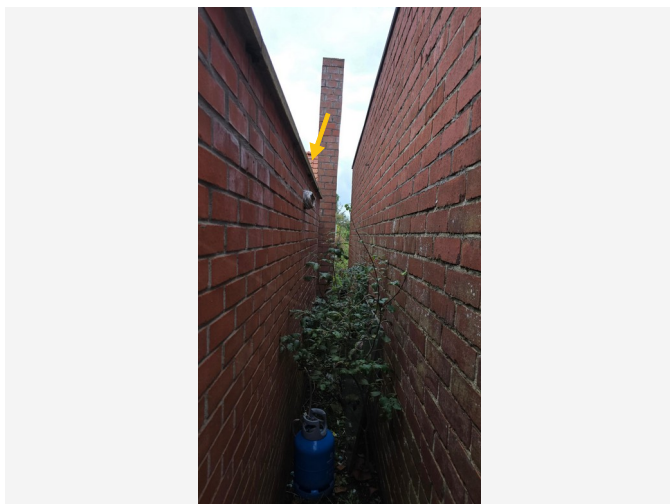
Situeringfoto

Permanente beperking

Reden: Het onderzoek kan niet uitgevoerd worden binnen de bepalingen van de Welzijnswet

Uitleg van de asbestdeskundige: Op de satelietbeelden is een plat dak zichtbaar. ter plaatse kon het plat dak niet vastgesteld worden omdat deze ingesloten zit tussen de schuine daken en het dak van de veranda. Het dak van de veranda is niet in goede staat en dus niet veilig om via dit dak het plat dak te bereiken.

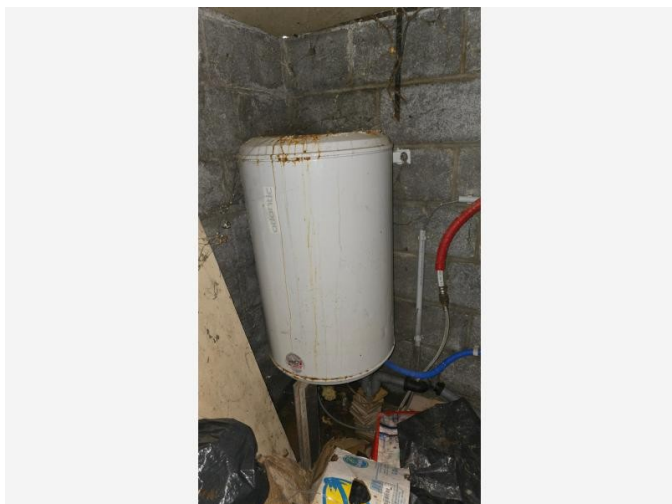
Hoewel aannemelijk dat dit een recenter model is, konden de technische kenmerken niet vastgesteld worden. In oude sanitaire toestellen zijn de pakkingen soms nog in asbesthoudend materiaal.

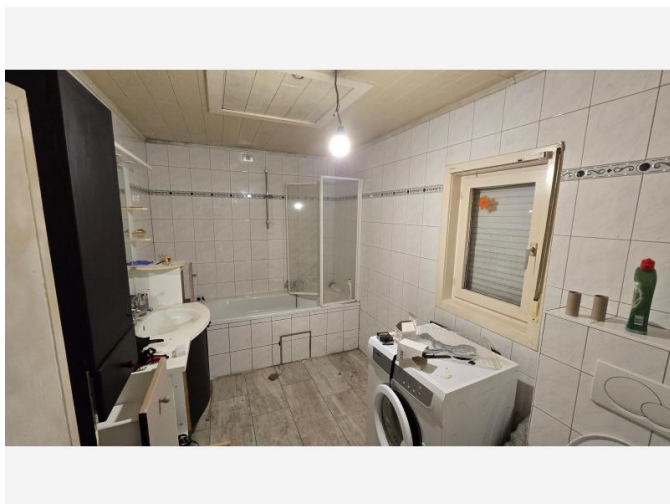
De wandtegels zijn onbeschadigd waardoor er geen visuele inspectie of staalname mogelijk was om vast te stellen of een eventuele asbesthoudende lijmlaag gebruikt werd.

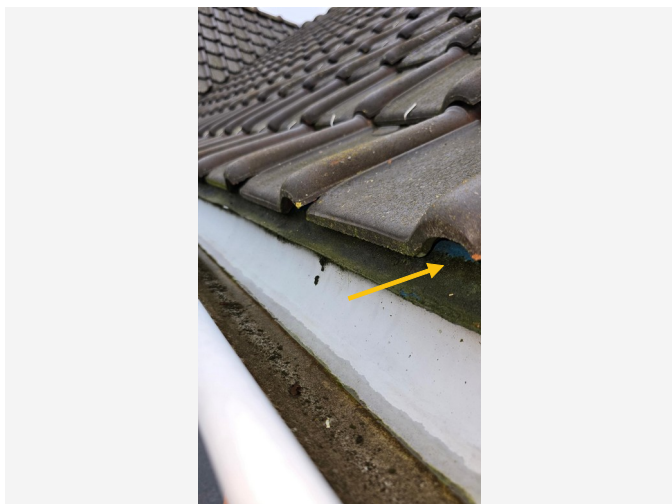
Het onderdak is gerenoveerd met onderdakfolie.

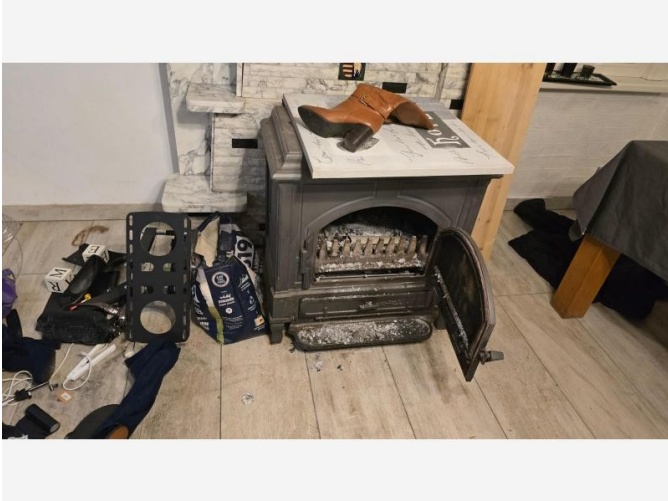
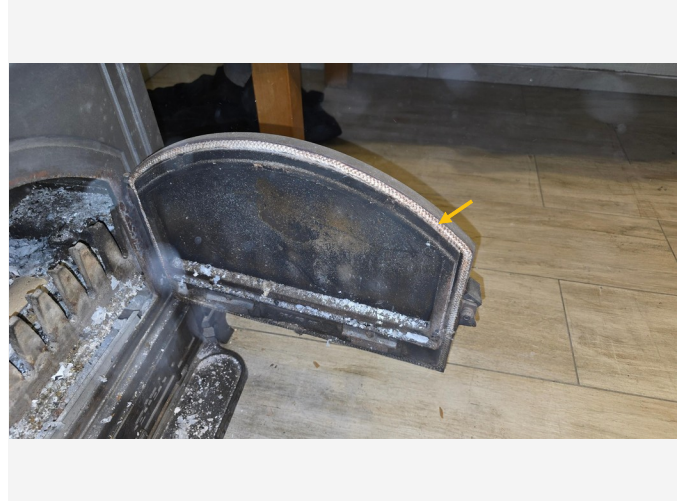
Fiche 6: Afdichtingskoord kachel

Geen asbest

Beschrijving	Afdichtingskoord kachel
Omgeving	Binnen
Primaire drager	Ruimteverwarming
Bindmiddel van materiaal	Weinig of geen bindmiddel (textiel, bevlokkings, ...)
Gebondenheid op basis van bindmiddel	Niet-hechtgebonden
Hoeveelheid (lengte - omtrek - aantal)	• 1,50 m - 1,00 cm - 1 stuk
Totale oppervlakte	0,015 m ²
Identificatiemethode	Vaststelling zonder monstername
Destructieve handeling voor identificatie	Nee
Opmerking	Geen asbesthoudende kenmerken, de afdichtingskoord is gefabriceerd uit kunststof.

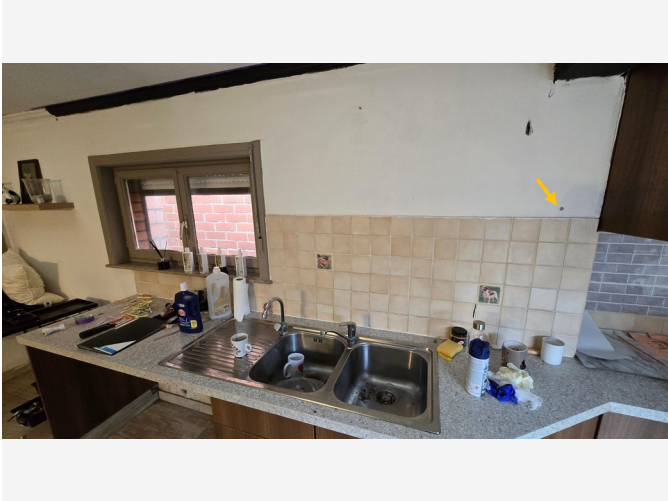
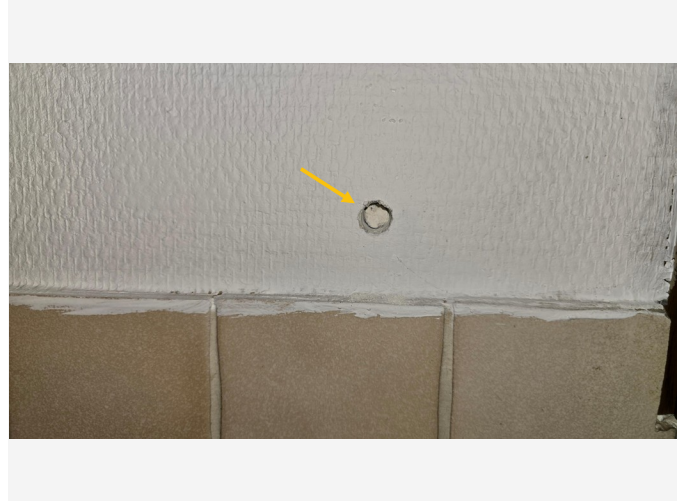
Fiche 7: Pleisterwerk muur

Geen asbest

#	Type	Referentie	Resultaat
7.1	Mengmonster	MM01	Geen asbest

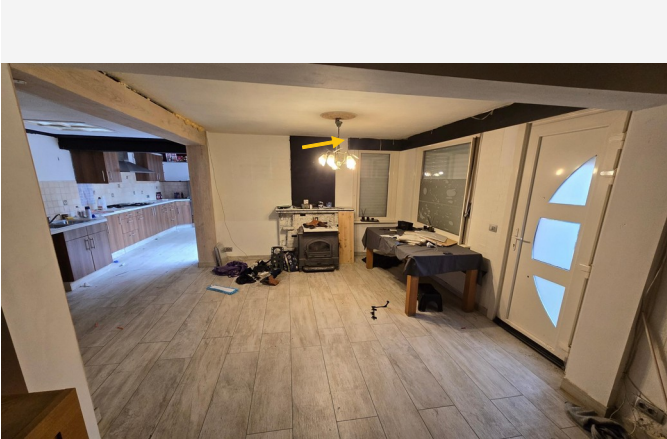
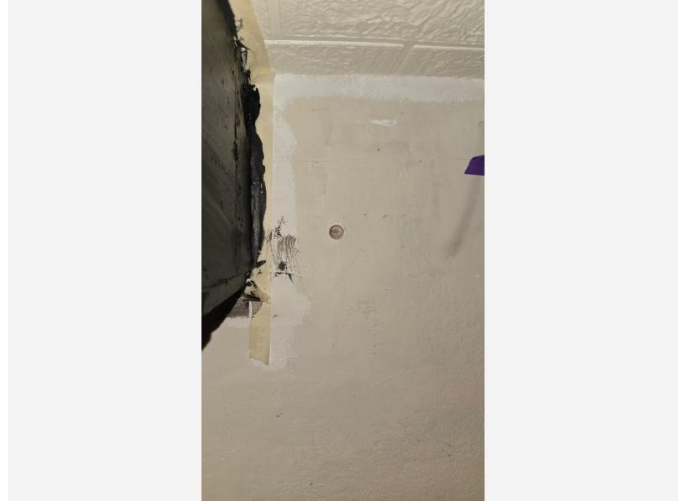
Fiche 8: Pleisterwerk plafond

Geen asbest

#	Type	Referentie	Resultaat
8.1	Puntmonster	MM02	Geen asbest
