Asbestinventarisatetest

Lambrechtsstraat 11, 2660 Antwerpen

Attestnummer : 20240918-000258.000

Uitgegeven op : 18.09.2024

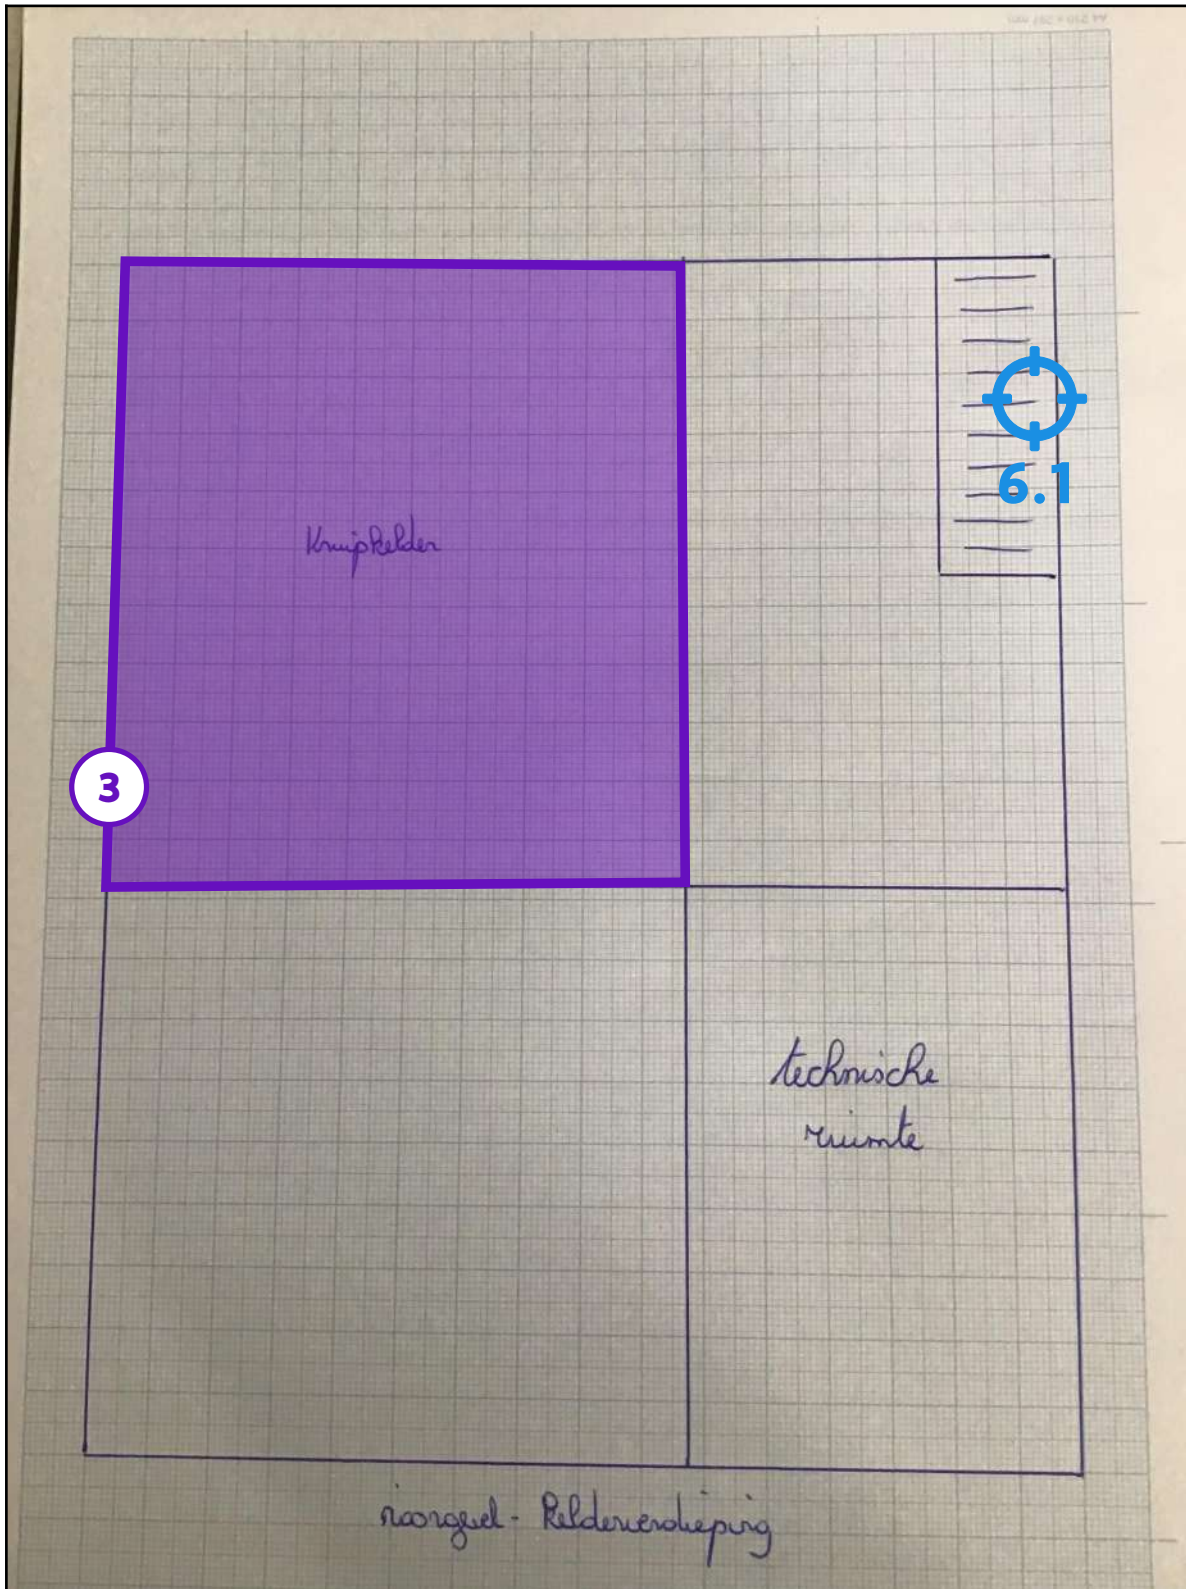
Plan 1.2: Kelderverdieping

3. Kelder - kruipkelder	Beperking	-
6. Pleisterwerk muren	Geen asbest	-
6.1 Code: MM01	Mengmonster	-

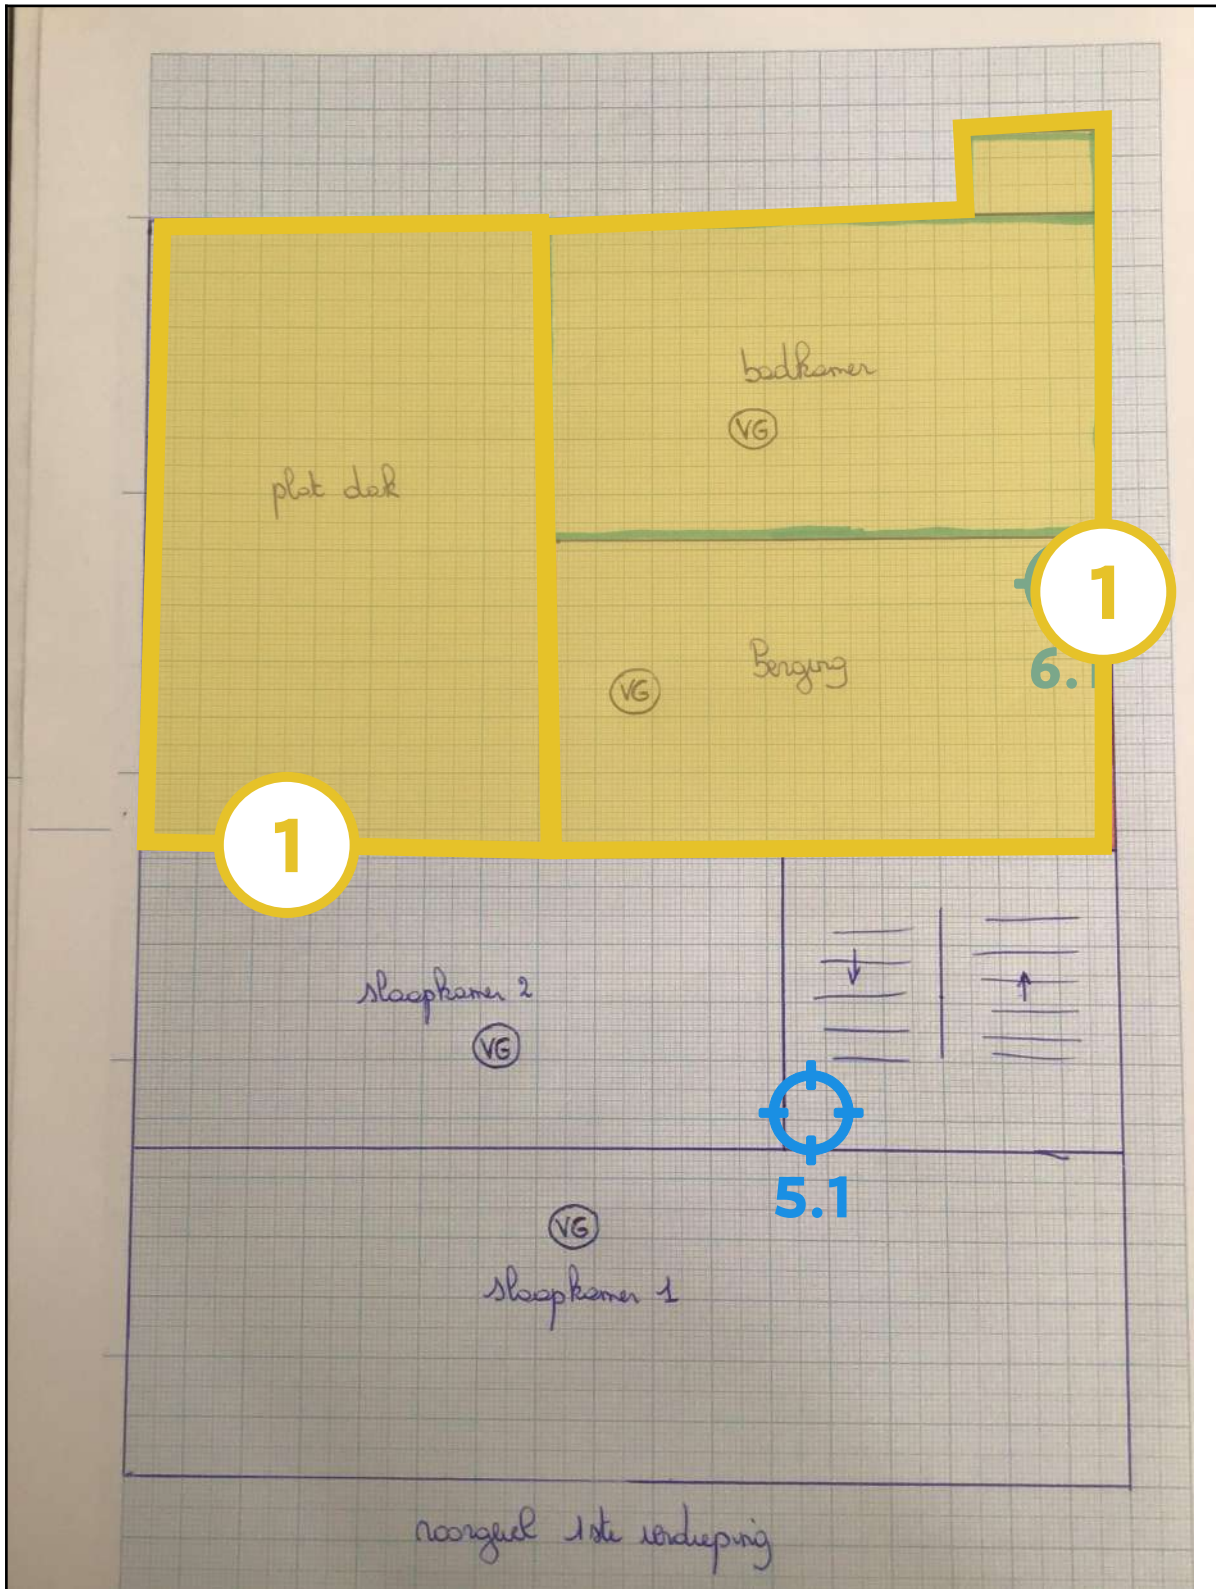
Plan 1.4: 1ste verdieping

1. Plat dak boven keuken/badkamer/berging - roofing	Asbestmateriaal	Zorgvuldig beheren
5. Pleisterwerk plafonds	Geen asbest	-
5.1 Code: MM02	Mengmonster	-
6. Pleisterwerk muren	Geen asbest	-
6.1 Code: MM01	Mengmonster	-

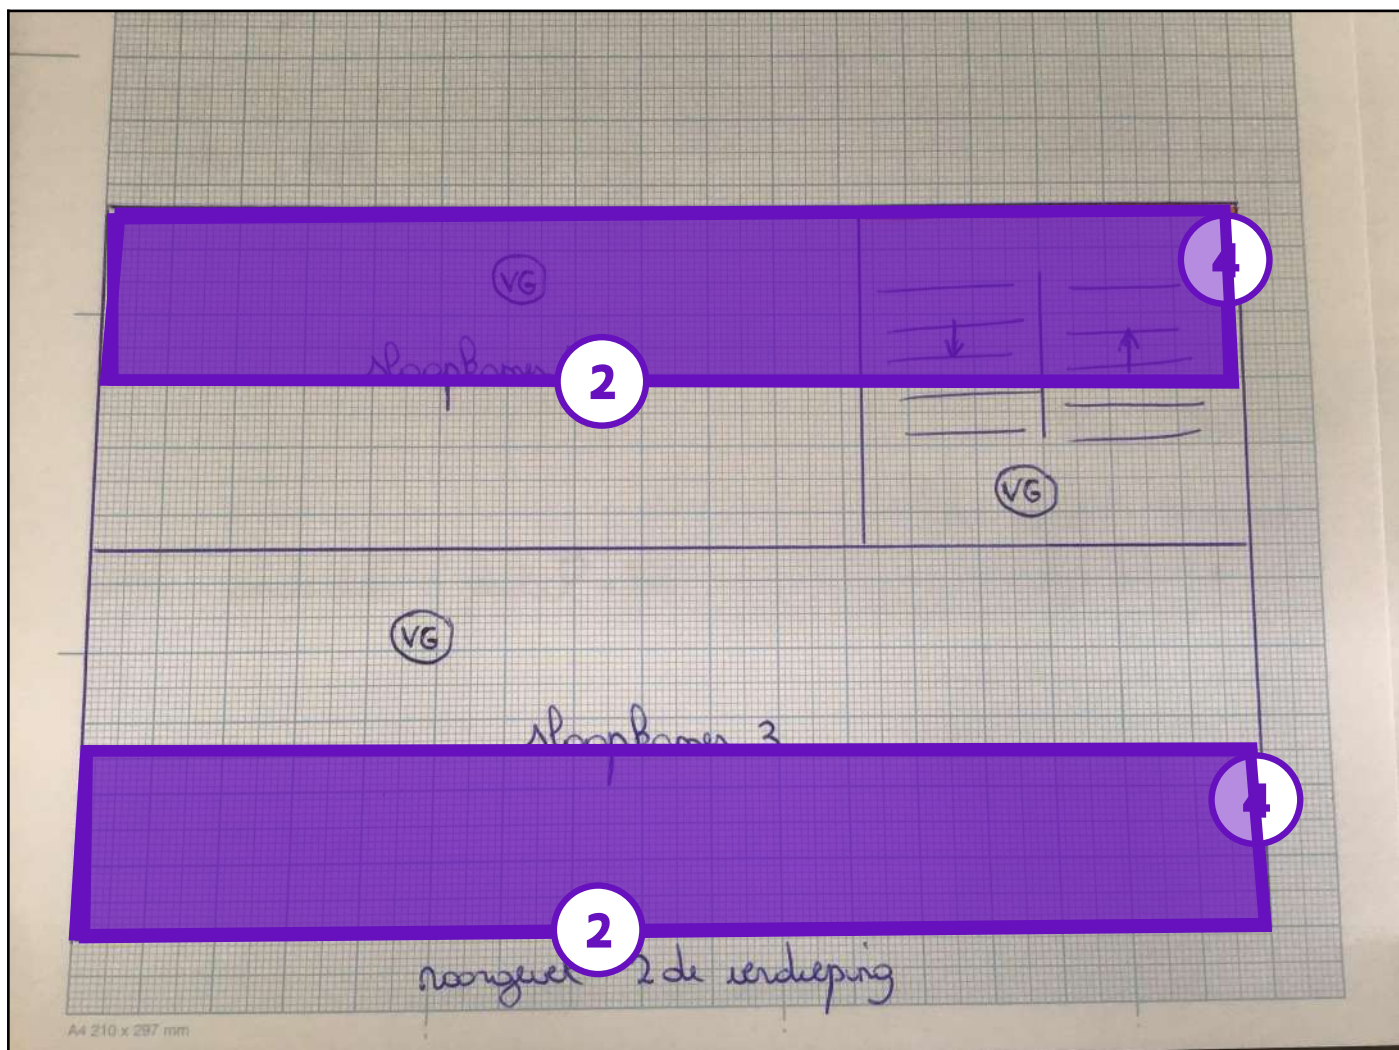
Plan 1.5: 2de verdieping

Beschrijving	Type	Actie
2. Dak - dakpannen	Beperking	-
4. 2 de verdieping - onderdak	Advies	-

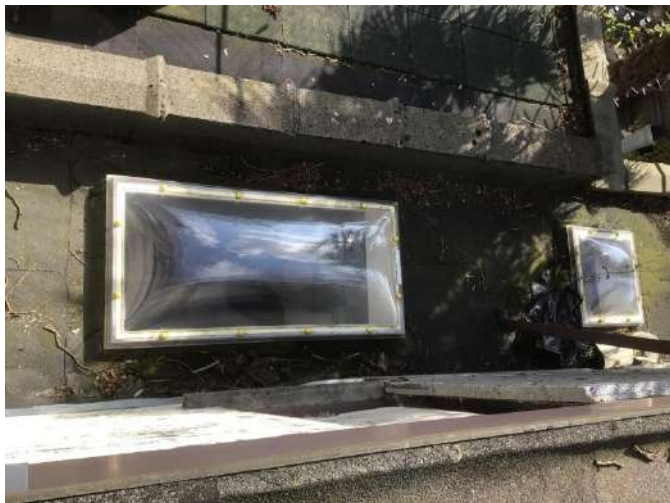
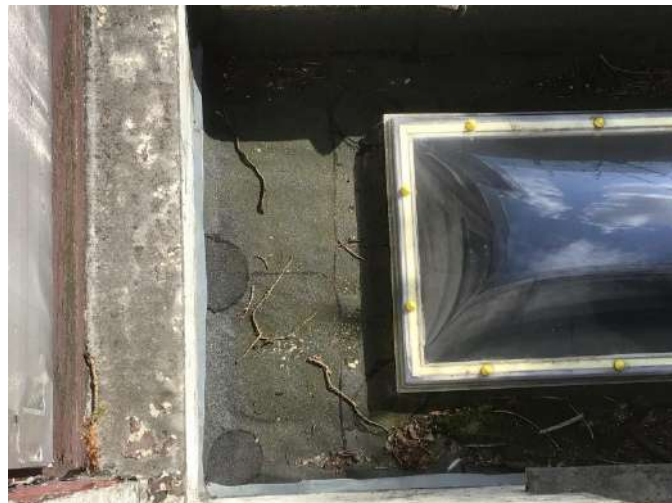
Het asbestmateriaal valt onder de mijlpaal van 2040.

Eindbeoordeling materiaalrisico	Laag materiaalrisico en/of verlaagde kans op vezelvrijgave
---------------------------------	--

Beschrijving	Plat dak boven keuken/badkamer/berging - roofing
Omgeving	Binnen
Primaire drager	Plat dak
Asbestmateriaal	Dak- en gevelbekleding - Roofing
Bindmiddel van asbestmateriaal	Bitumen (roofing, teer, asfalt)
Gebondenheid op basis van bindmiddel	Hecht
Hoeveelheid (oppervlakte - aantal)	<ul style="list-style-type: none">• 34,00 m² - 1 stuk
Totale oppervlakte	34,00 m ²
Eenvoudig bereikbaar	Ja
Bevestigingswijze	<ul style="list-style-type: none">• Verlijmd, ingegoten, versmeerd
Identificatiemethode	Vaststelling zonder monstername Motivatie: Groot risico op structurele gevolgschade (lekschade, werking installatie,...)
Destructieve handeling voor identificatie	Nee
Opmerking	De hoeveelheid is een inschatting.

Zorgvuldig beheren

- Zorg voor een veilig beheer. Vermijd het beschadigen van het asbestmateriaal. Controleer de toestand jaarlijks op wijzigingen.

- Eenvoudige handelingen: mag via doe-het-zelf of door werknemer(s) met opleidingsattest eenvoudige handelingen
Voor roofing voorziet de wet geen verplichting om deze asbestverdachte toepassing te laten verwijderen door een firma met een opleidingsattest eenvoudige handelingen. U mag, in principe, ongeacht beschadigingen of vrije asbestvezels, deze asbesttoepassing zelf verwijderen met inachtneming van de nodige veiligheidsmaatregelen om uzelf en uw omgeving te beschermen. Een beschadigde asbesttoepassing in slechte staat kan makkelijk verder breken of vergruizen. Er komen dan schadelijke asbestvezels vrij die ingeademd kunnen worden.

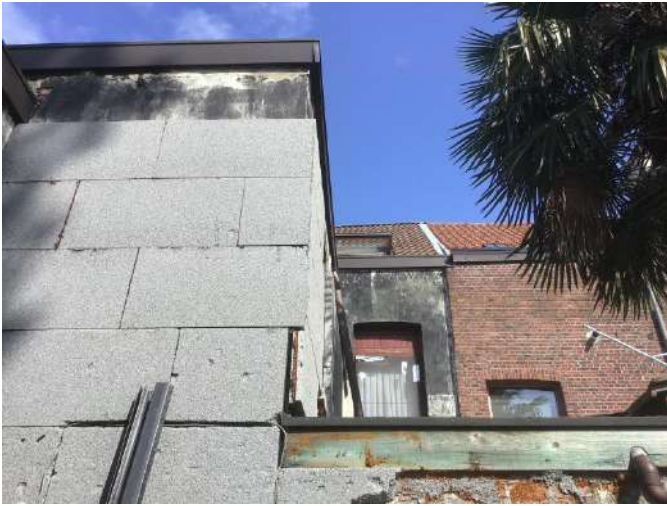
Situeringfoto

Tijdelijke beperking

Reden: Het onderzoek kan niet uitgevoerd worden binnen de bepalingen van de Welzijnswet

Uitleg van de asbestdeskundige: De inspanningsverplichting voor het opheffen van de dakpannen houdt voor dit onroerend goed een gevaar in voor de ADI. De binnenzijde was volledig afgewerkt. Er is wel een advies geschreven over het onderdak.

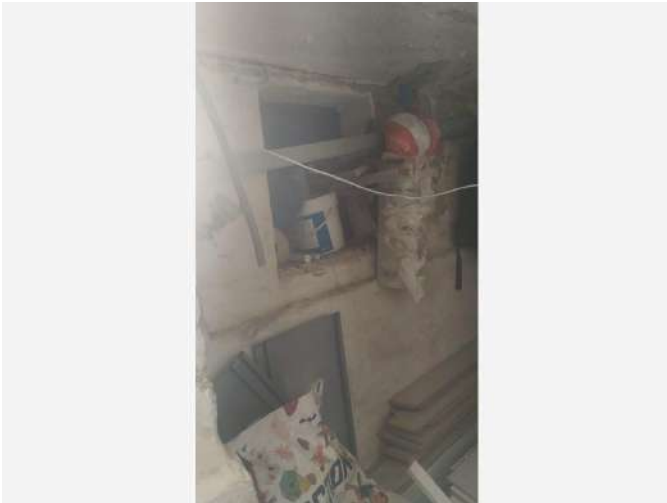
Situeringsfoto

Permanente beperking

Reden: Hoogte < 1,5 m.

Uitleg van de asbestdeskundige: De kruipkelder was niet betreedbaar wegens de beperkte hoogte.

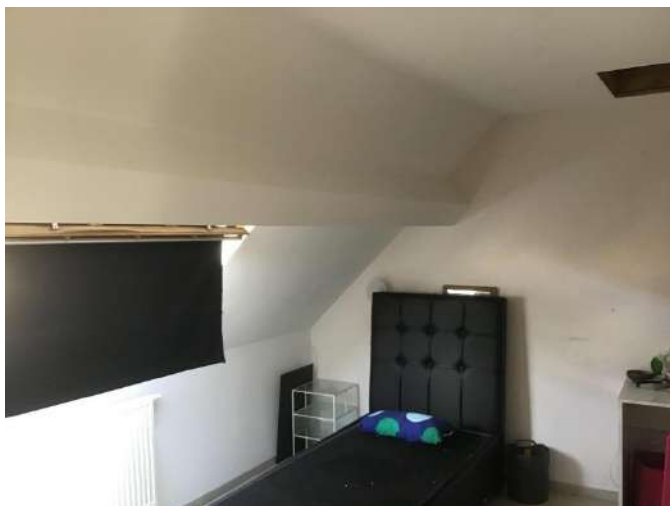
Vrije foto

In de periode dat deze woning werd gebouwd, werden frequent asbestverdachte onderdakplaten gebruikt.

De onderdakplaten waren tijdens het plaatsbezoek niet inspecteerbaar noch visueel te onderzoeken zonder destructief onderzoek.

Indien bij werken de onderdakplaten zichtbaar zouden worden dienen ze alsnog bemonsterd te worden.

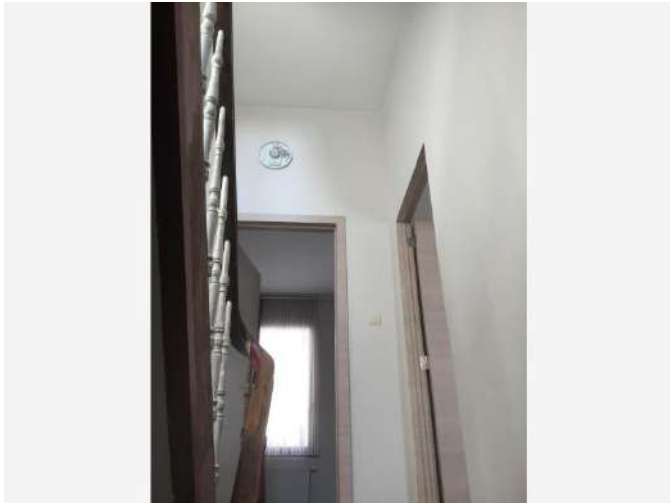
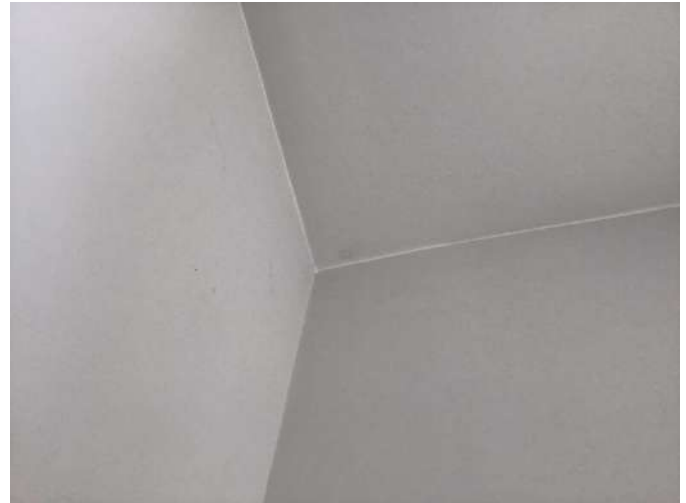
Fiche 5: Pleisterwerk plafonds

Geen asbest

#	Type	Referentie	Resultaat
5.1	Mengmonster	MM02	Geen asbest

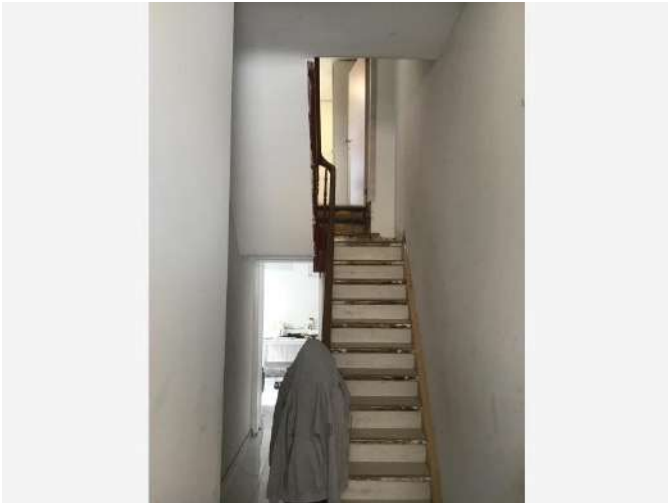
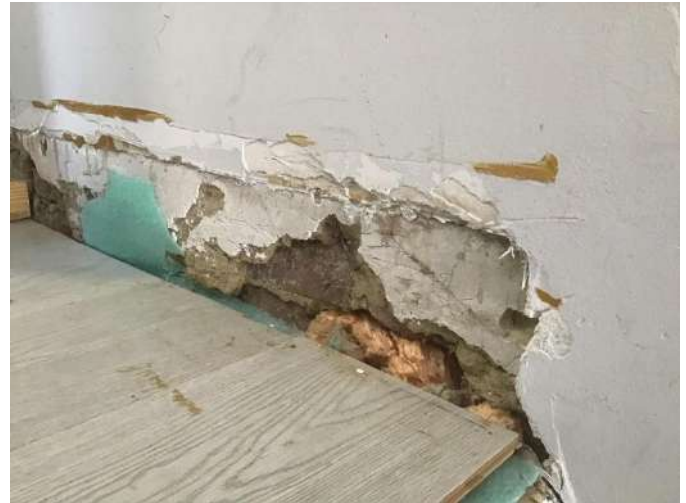
Geen asbest

#	Type	Referentie	Resultaat
6.1	Mengmonster	MM01	Geen asbest
