# Asbestinventarisatetest

Caronstraat 63, 2660 Antwerpen

Attestnummer : 20230405-000395.000

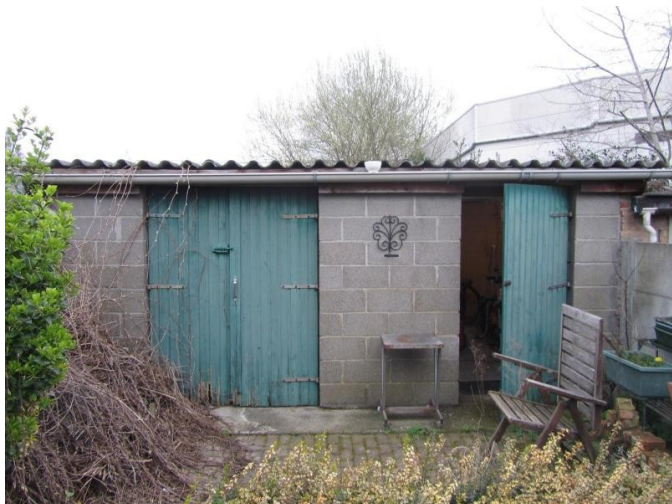
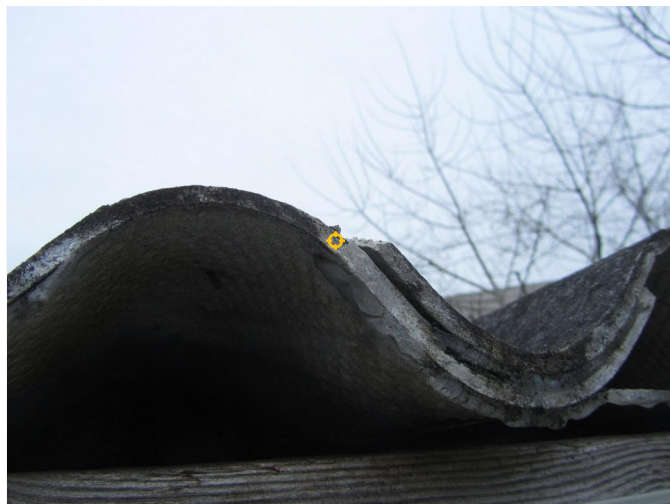
Het asbestmateriaal valt onder de mijlpaal van 2040.

| Eindbeoordeling materiaalarisico | Verhoogd materiaalarisico en/of verhoogde kans op vezelvrijgave |

| Toestand van het materiaal | Matig beschadigd, matig verweerd |

| # | Type | Referentie | Resultaat |
|---|---|---|---|
| 1.1 | Puntmonster | MM04 | Chrysotiel |

| Beschrijving | Golfplaat |

- Verwijder dit asbestmateriaal zo snel mogelijk. Volg de toestand goed op.

- Eenvoudige handelingen: mag via doe-het-zelf of door werknemer(s) met opleidingsattest eenvoudige handelingen  
Indien ze in hun geheel verwijderd kunnen worden, inpakken en afvoeren.
- Eenvoudige handelingen: enkel door erkend asbestverwijderaar  
Niet mogelijk om in hun geheel te verwijderen, dan dient het te gebeuren door erkend verwijderaar.

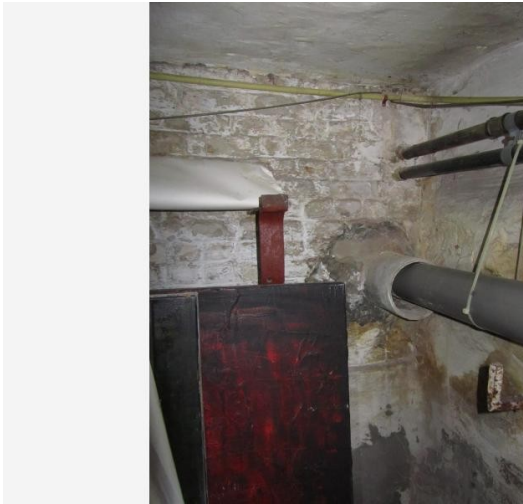
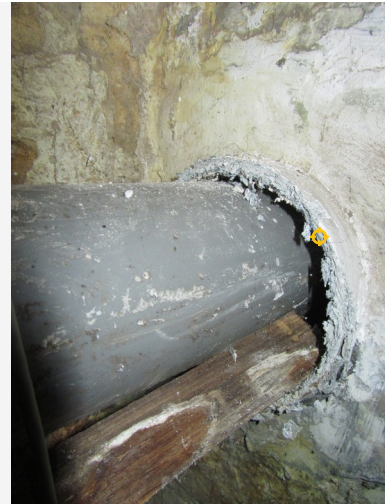
Het asbestmateriaal valt onder de mijlpaal van 2040.

| Eindbeoordeling materiaalisico | Verhoogd materiaalisico en/of verhoogde kans op vezelvrijgave |

| Asbestsoort (vezeltype) | Crocidoliet aanwezig |
| Toestand van het materiaal | Licht beschadigd, licht verweerd. Intact materiaal type Pical – asbestboard of categorie III 'gebondenheid' |

| # | Type | Referentie | Resultaat |
|---|---|---|---|
| 2.1 | Puntmonster | MM05 | Chrysotiel, Crocidoliet |

| Beschrijving | Cementbuis |

- Scherm in afwachting van verwijdering het asbestmateriaal af van luchtstromingen en verstoring: bijvoorbeeld door het te verpakken, te fixeren, af te dekken, signalisatie - afbakening aan te brengen, ...
- Verwijder dit asbestmateriaal zo snel mogelijk. Volg de toestand goed op.

- Eenvoudige handelingen: mag via doe-het-zelf of door werknemer(s) met opleidingsattest eenvoudige handelingen  
Indien je de buis kan verwijderen in zijn geheel, mag je dit doen. Vervolgens inpakken en afvoeren.
- Eenvoudige handelingen: enkel door erkend asbestverwijderaar  
Omdat het bijna niet mogelijk is om de buis in zijn geheel te verwijderen dient deze te worden verwijderd door een erkend verwijderaar.

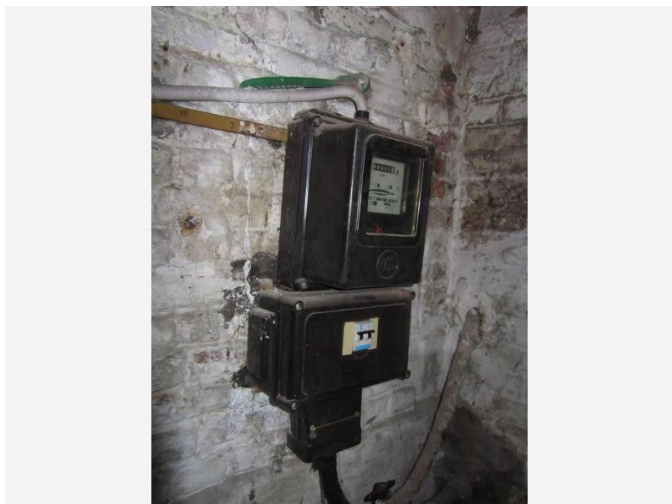
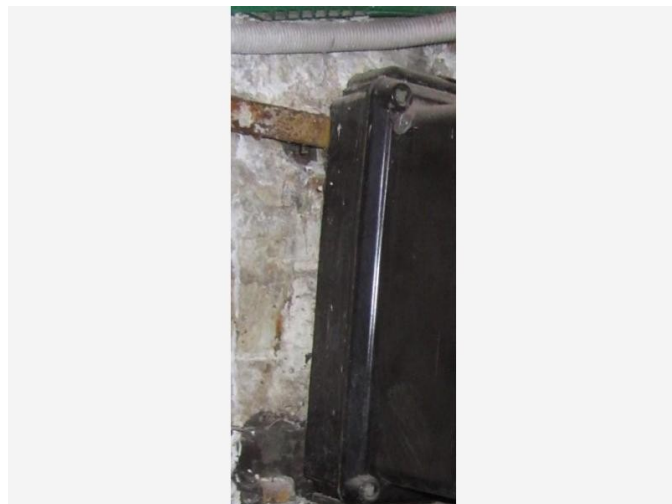
Het asbestmateriaal valt onder de mijlpaal van 2040.

| Eindbeoordeling materiaalisico | Laag materiaalisico en/of verlaagde kans op vezelvrijgave |

| Toestand van het materiaal | Onbeschadigd, niet verweerd |

| Beschrijving | Bakeliet |

- Zorg voor een veilig beheer. Vermijd het beschadigen van het asbestmateriaal. Controleer de toestand jaarlijks op wijzigingen.

- Eenvoudige handelingen: mag via doe-het-zelf of door werknemer(s) met opleidingsattest eenvoudige handelingen  
Verwijderen, inpakken en afvoeren.

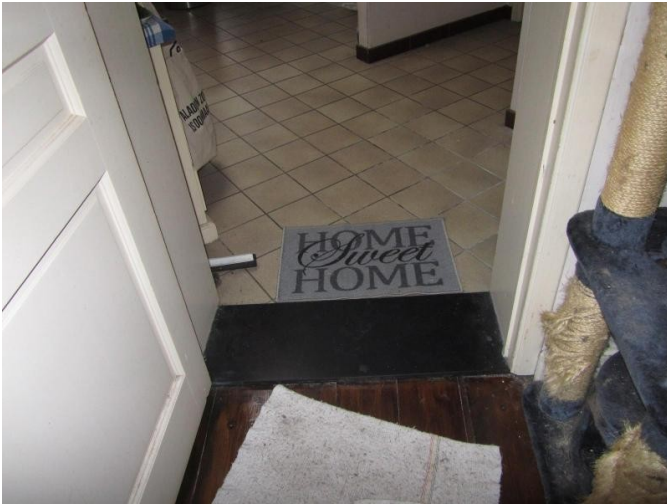
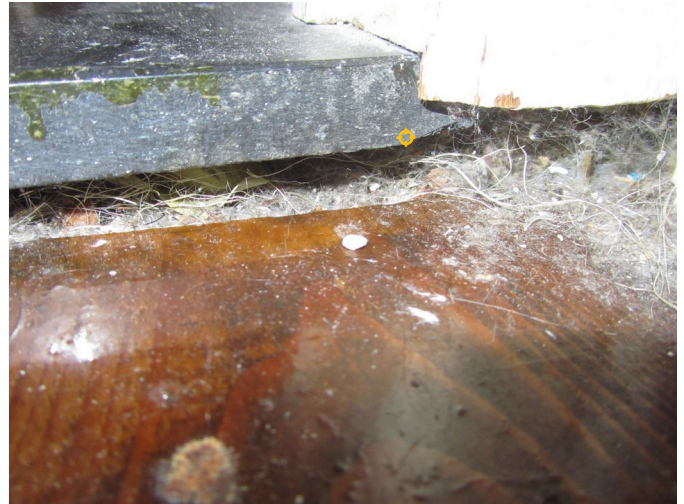
Het asbestmateriaal valt onder de mijlpaal van 2040.

| Eindbeoordeling materiaalarisico | Laag materiaalarisico en/of verlaagde kans op vezelvrijgave |

| Toestand van het materiaal | Licht beschadigd, licht verweerd. Intact materiaal type Pical – asbestboard of categorie III 'gebondenheid' |

| # | Type | Referentie | Resultaat |
|---|---|---|---|
| 4.1 | Puntmonster | MM06 | Chrysotiel |

| Beschrijving | Deurdorpel |

- Zorg voor een veilig beheer en verwijder dit asbestmateriaal wanneer het bij werken eenvoudig bereikbaar wordt. Controleer de toestand jaarlijks op wijzigingen.

- Eenvoudige handelingen: mag via doe-het-zelf of door werknemer(s) met opleidingsattest eenvoudige handelingen  
Deurdorpel uitbreken, zonder te breken! Inpakken en afvoeren.

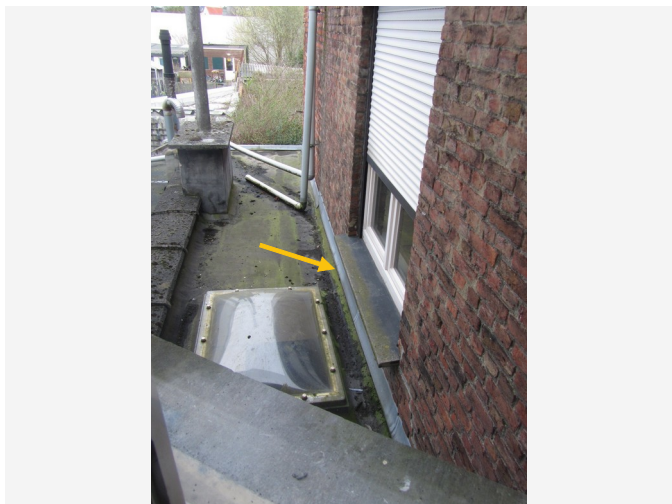
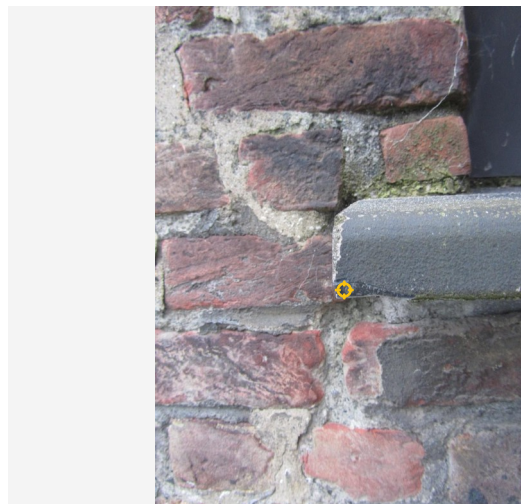
Het asbestmateriaal valt onder de mijlpaal van 2040.

| Eindbeoordeling materiaalrisico | Laag materiaalrisico en/of verlaagde kans op vezelvrijgave |

| Toestand van het materiaal | Licht beschadigd, licht verweerd. Intact materiaal type Pical – asbestboard of categorie III 'gebondenheid' |

| # | Type | Referentie | Resultaat |
|---|---|---|---|
| 5.1 | Puntmonster | MM07 | Chrysotiel |

| Beschrijving | Raamdorpel |

- Zorg voor een veilig beheer en verwijder dit asbestmateriaal wanneer het bij werken eenvoudig bereikbaar wordt. Controleer de toestand jaarlijks op wijzigingen.

- Eenvoudige handelingen: mag via doe-het-zelf of door werknemer(s) met opleidingsattest eenvoudige handelingen  
In zijn geheel loskappen van de drager, inpakken en afvoeren.
- Eenvoudige handelingen: enkel door erkend asbestverwijderaar  
Indien de dorpel niet in zijn geheel verwijderd kan worden, dient dit te gebeuren door een erkend asbestverwijderaar.

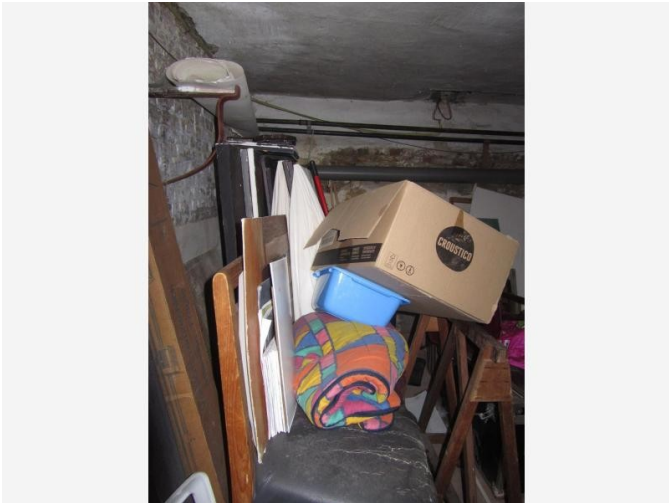
Situeringfoto

**Reden:** Materiaal in opslag

**Uitleg van de asbestdeskundige:** Materialen in kelder niet structureel en ordelijk opgeslagen. Vloer- en wanddelen onder het materiaal konden niet worden vastgesteld. De opdrachtgever blijkt redelijkerwijs niet in staat om het materiaal op korte termijn op te ruimen of te verwijderen.

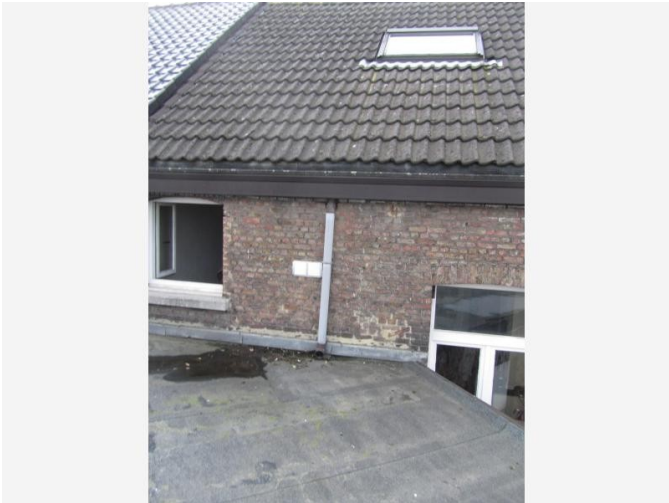
*Situeringsfoto*

**Reden:** Het te onderzoeken materiaal situeert zich hoger dan 3,50 m te rekenen vanaf een veilige ondergrond

**Uitleg van de asbestdeskundige:** Het puntdak bevindt zich te hoog. Vanaf het plat dak is het wel gedeeltelijk te bereiken, maar de betonnen dakpannen kunnen niet verschoven worden. Langs de binnenzijde is het volledig afgewerkt.

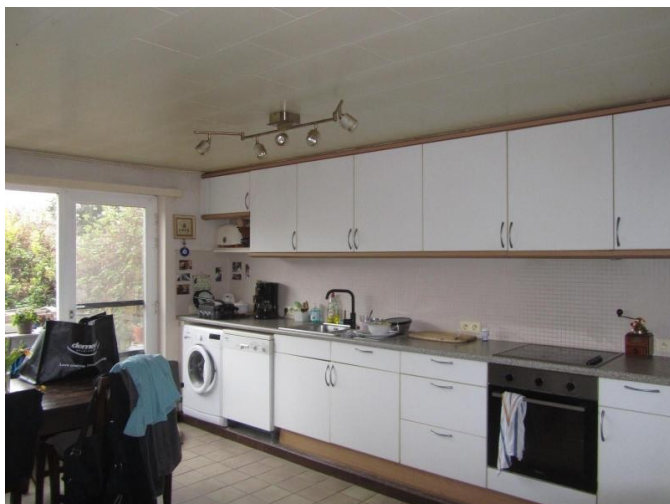
Vrije foto

Mogelijk bevindt er zich asbestverdachte tegellijm achter de wandtegels. Dit was niet waarneembaar, er waren geen bestaande beschadigingen of openingen in de wandtegels.

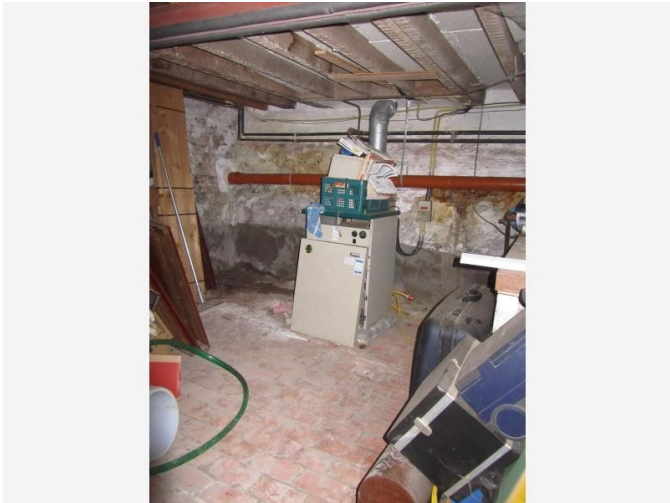
Vrije foto

De Vaillant ketel VK 31 is volgens de Intechnum website niet asbesthoudend!

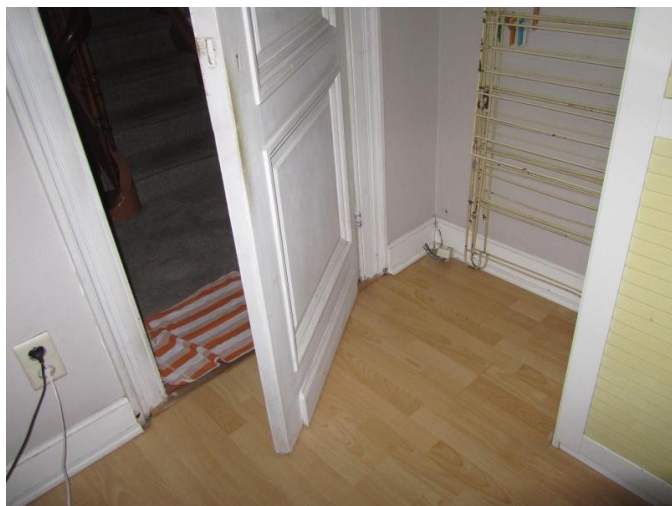
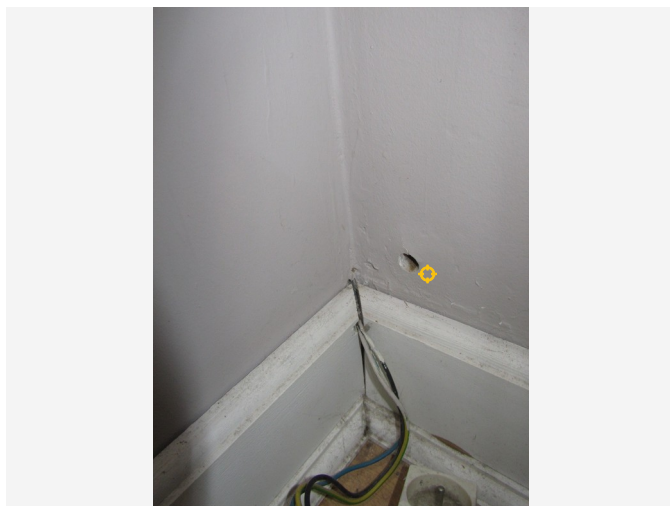
## Fiche 10: Muurpleister

Geen asbest

| # | Type | Referentie | Resultaat |
|---|---|---|---|
| 10.1 | Mengmonster | MM01 | Geen asbest |

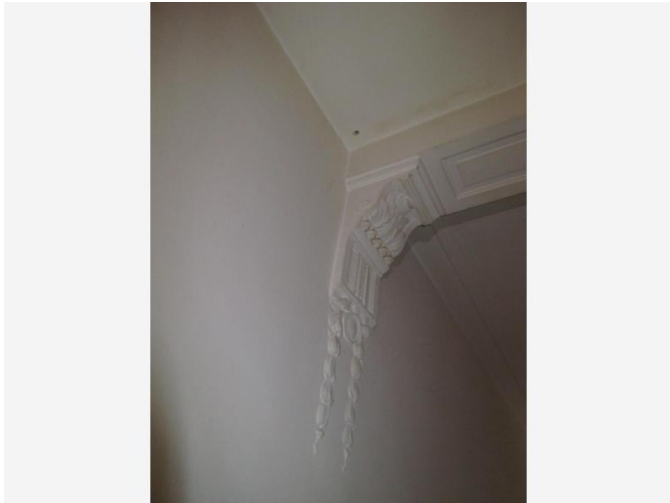
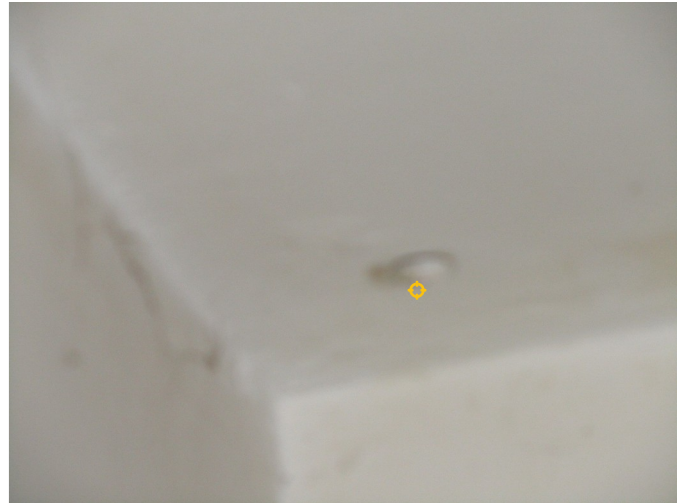
## Fiche 11: Plafondpleister

Geen asbest

| # | Type | Referentie | Resultaat |
|---|---|---|---|
| 11.1 | Mengmonster | MM02 | Geen asbest |

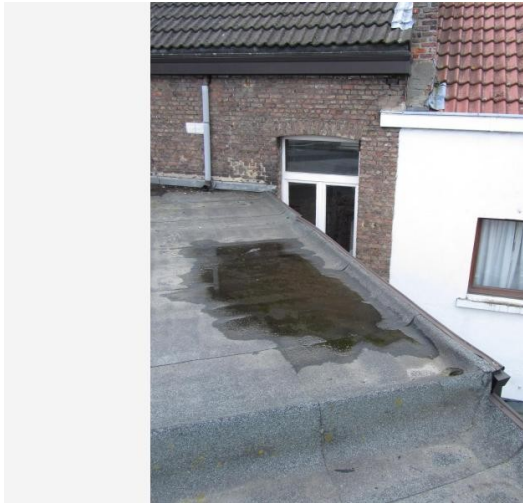
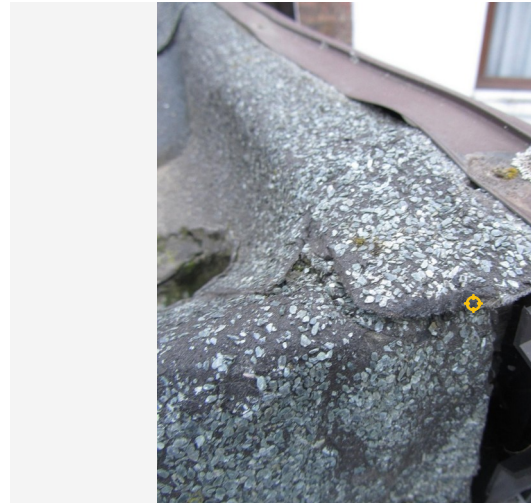
## Fiche 12: Roofing

Geen asbest

| # | Type | Referentie | Resultaat |
|---|---|---|---|
| 12.1 | Puntmonster | MM03 | Geen asbest |
