# Asbestinventarisatetest

Leegstraat 264, 8780 Oostrozebeke

Attestnummer : 20240704-000274.000

Uitgegeven op : 04.07.2024

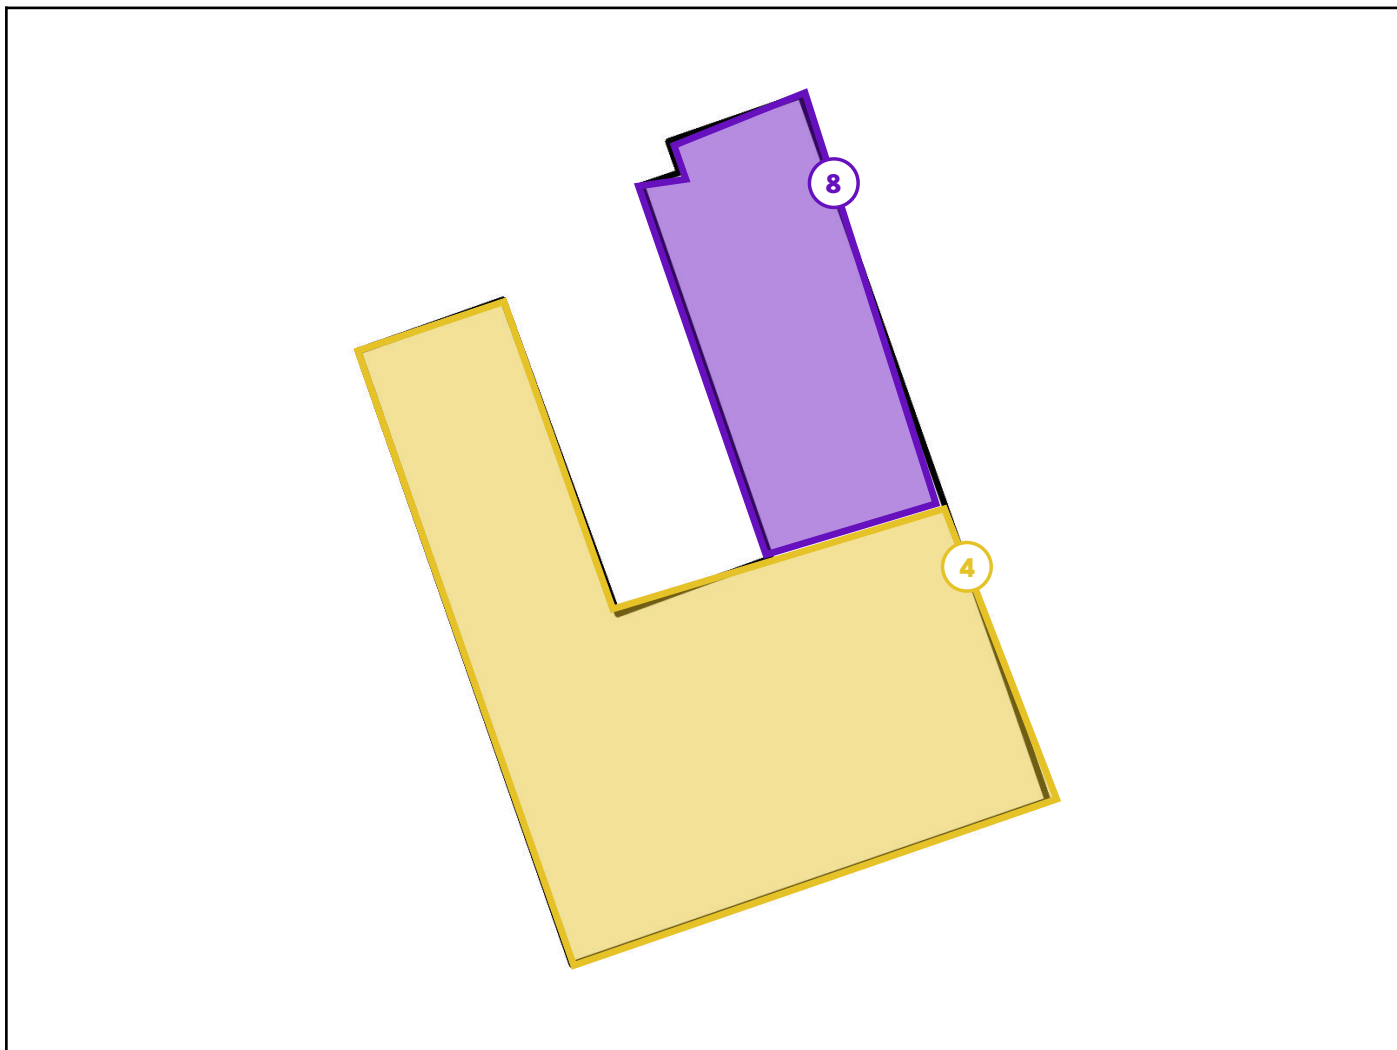
## Plan 1.7: Woning plan - dak

Beschrijving	Type	Actie
4. Onderdak woning - contact Binnenlucht - zonder staalname	Asbestmateriaal	Zorgvuldig beheren
8. Metalen platen dakbedekking - Garage	Advies	-

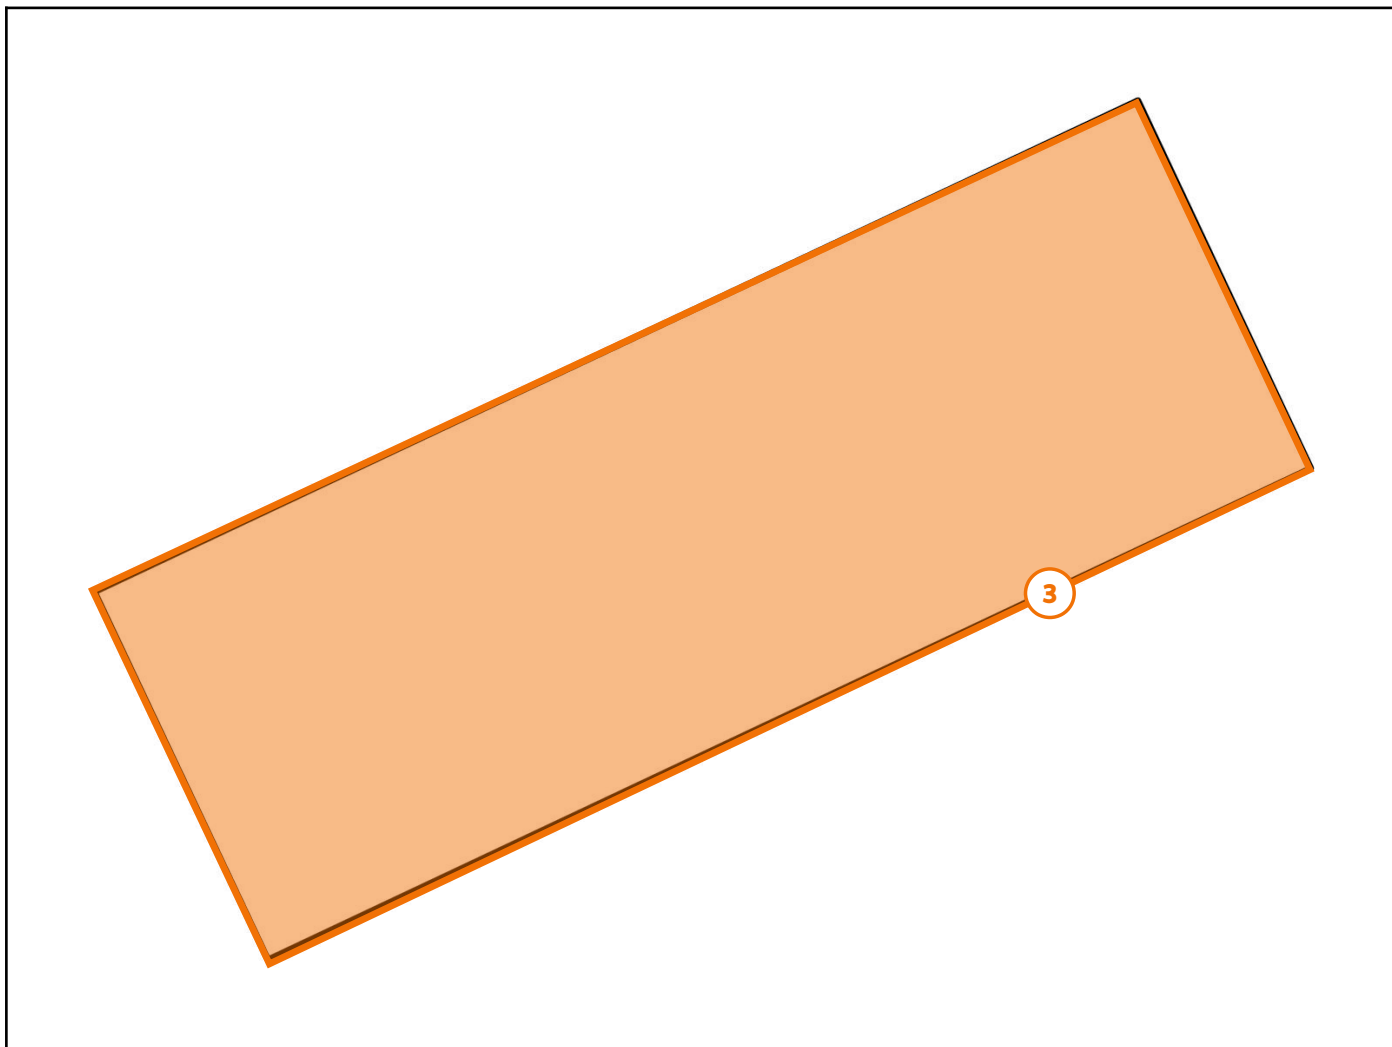
## Plan 2.1: Bijgebouw plan

Beschrijving	Type	Actie
3. Golfplaten - Buitenlucht	Asbestmateriaal	<a href="#">Verwijderen</a>

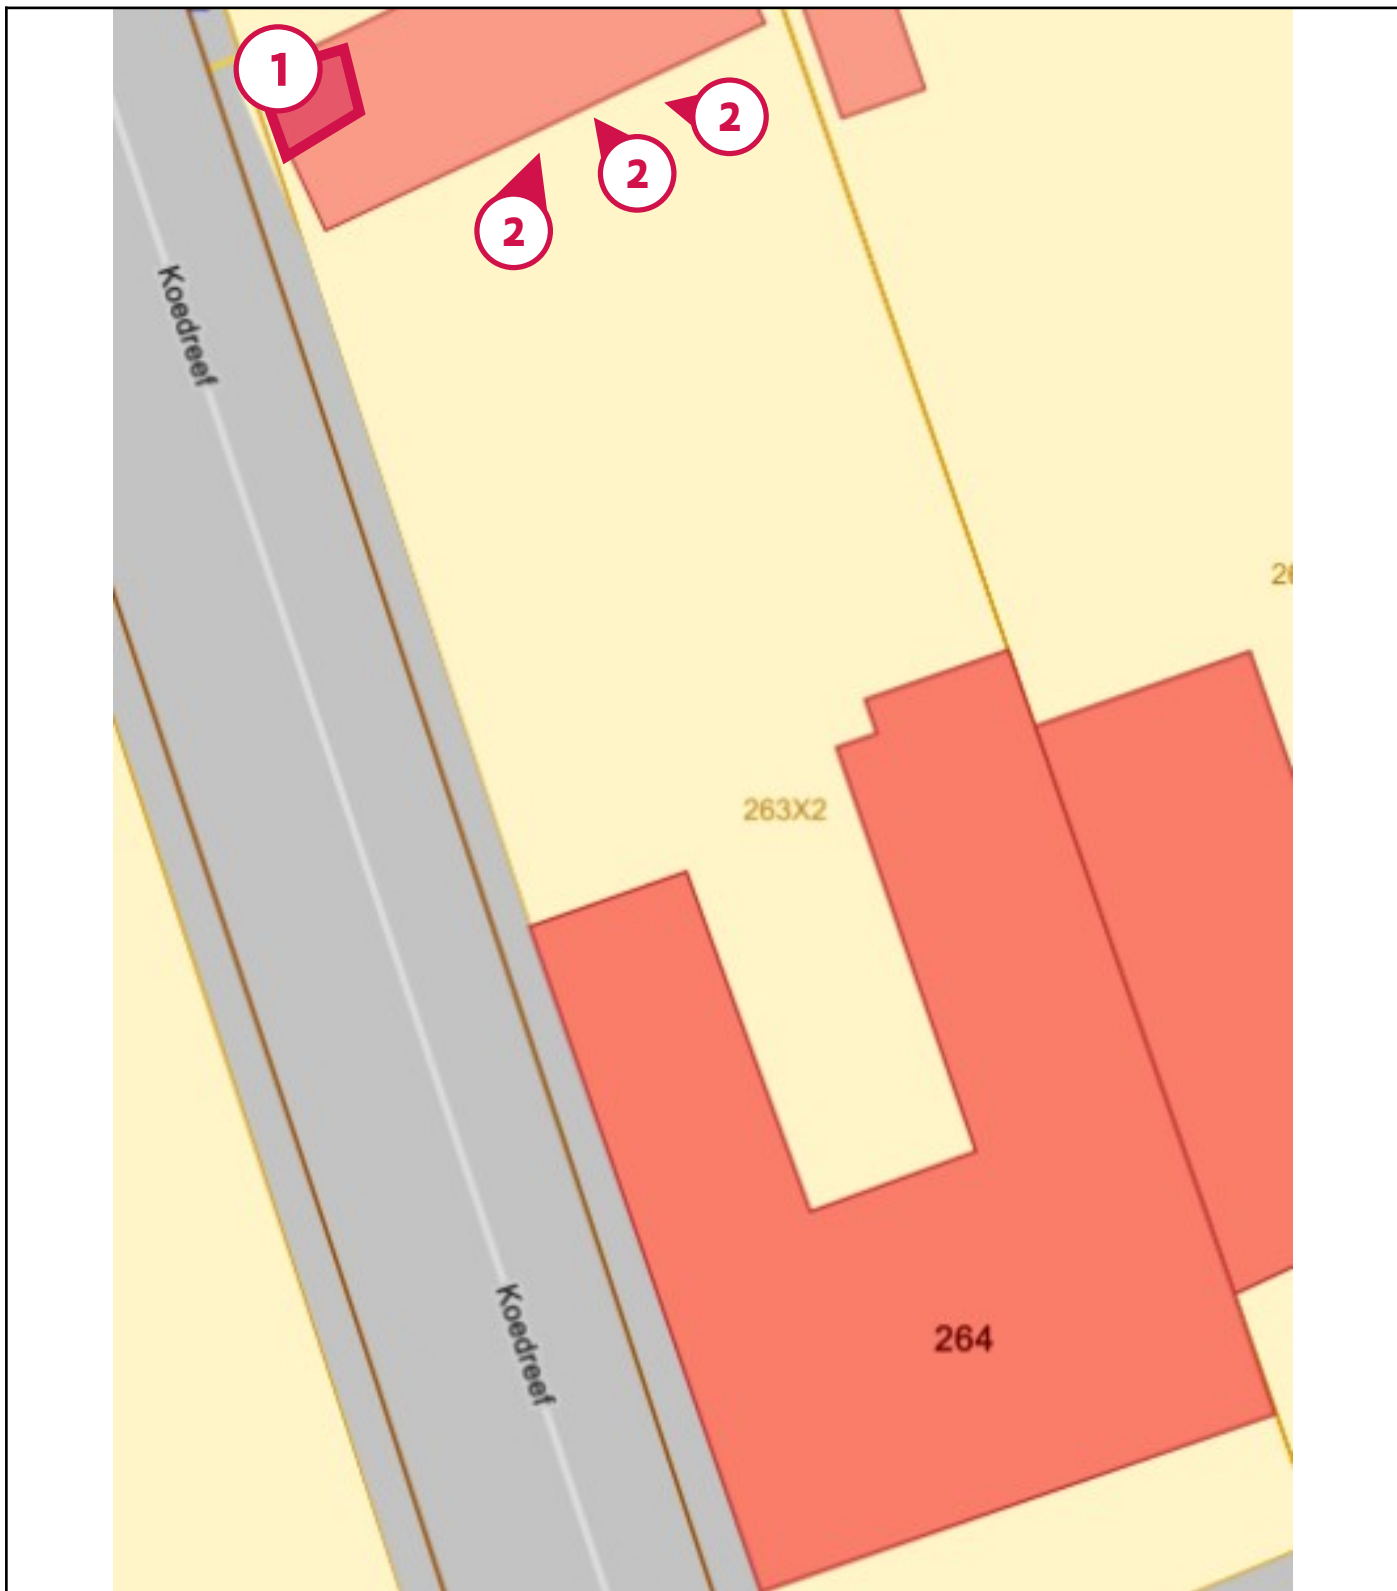
## Plan 3.1: Vaststellingen buiten de constructies

1. Afval Type Menuiserie ter hoogte van bijgebouw	Asbestmateriaal	Dringend verwijderen
2. Afval Golfplaat in Tuin	Asbestmateriaal	Dringend verwijderen

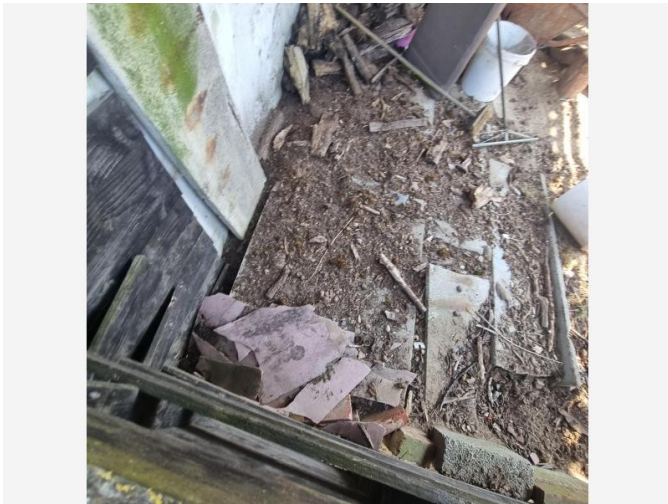
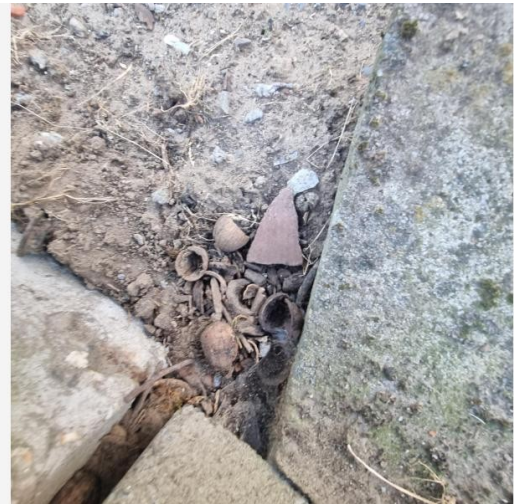
Het asbestmateriaal valt onder de mijlpaal van 2040.

**Dringend verwijderen**

Beschrijving	Afval Type Menuiserite ter hoogte van bijgebouw
Type afvalstof	Betreft resten (contaminatie) van verwerking of beschadiging
Type resten (contaminatie)	<ul style="list-style-type: none"><li>• Stukken, fragmenten (los, opliggend)</li></ul>
Besmette materialen	<ul style="list-style-type: none"><li>• Bodem</li></ul>
Bron van de resten	Bron van de resten is niet meer aanwezig
Omgeving	Buiten
Primaire drager	Bodem
Gebondenheid resten	Hecht
Hoeveelheid (gewicht - aantal)	<ul style="list-style-type: none"><li>• 6,00 kg - 1 stuk</li></ul>
Totaal gewicht	6,00 kg
Eenvoudig bereikbaar	Ja
Identificatiemethode	Vaststelling met bewijsdocument, zonder monstername

- Verwijder het asbestafval.

- Eenvoudige handelingen: enkel door erkend asbestverwijderaar  
Gezien het afval volledig is gebroken in kleine stukken. Deze laten te verwijderen door een erkend asbestverwijderaar met kennis van eenvoudige handeling.

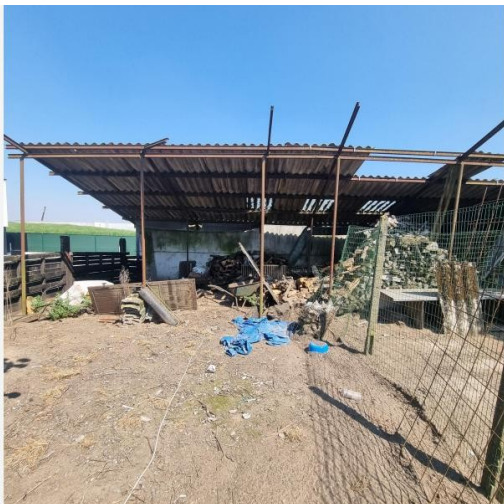
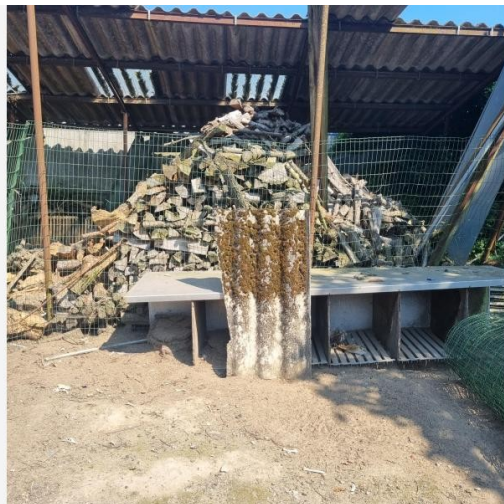
Het asbestmateriaal valt onder de mijlpaal van 2040.

**Dringend verwijderen**

Beschrijving	Afval Golfplaat in Tuin
Type afvalstof	Betreft stock-voorraad of gedemonteerde asbestmaterialen
Aanwezige resten	Geen resten aanwezig
Omgeving	Buiten
Primaire drager	Bodem
Asbestmaterialen	<ul style="list-style-type: none"><li>Dak- en gevelbekleding - Golfplaat</li></ul>
Bindmiddel van asbestmateriaal	Cement
Gebondenheid op basis van bindmiddel	Hecht
Hoeveelheid (gewicht - aantal)	<ul style="list-style-type: none"><li>5,00 kg - 3 stuks</li></ul>
Totaal gewicht	15,00 kg
Eenvoudig bereikbaar	Ja
Identificatiemethode	Vaststelling zonder monsternamen

- Verwijder het asbestafval.

- Eenvoudige handelingen: mag via doe-het-zelf of door werknemer(s) met opleidingsattest eenvoudige handelingen  
Voer de golfplaten af in een hermetisch afgesloten plastic zak die voorzien is voor asbesthoudend afval.

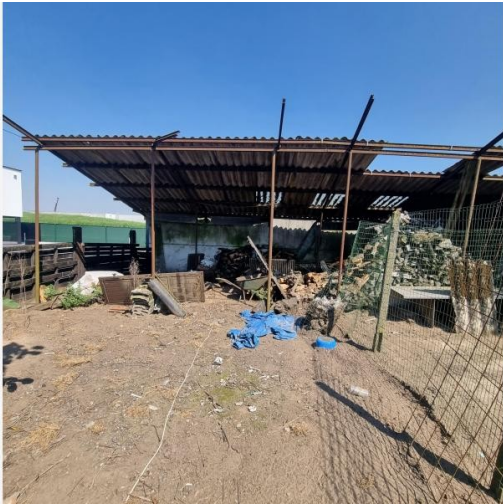
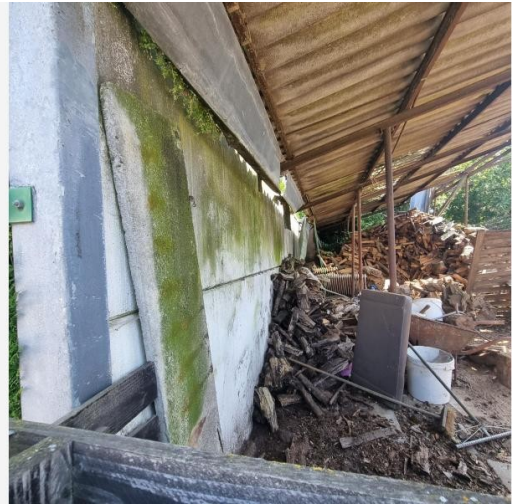
Het asbestmateriaal valt onder de mijlpaal van 2034.

Verwijderen

Eindbeoordeling materiaalrisico	Verhoogd materiaalrisico en/of verhoogde kans op vezelvrijgave
---------------------------------	--

Gebondenheid	Categorie 1: hechtgebonden in oorsprong
Asbestsoort (vezeltype)	Crocidoliet aanwezig
Asbestconcentratie	Laag (< 50%)
Afschermingsgraad van het gehele materiaal	Geheel of deels vrij aan de buitenlucht
Toestand van het materiaal	Matig beschadigd, matig verweerd

Beschrijving	Golfplaten - Buitenlucht
Omgeving	Buiten
Primaire drager	Schuin dak
Asbestmateriaal	Dak- en gevelbekleding - Golfplaat
Bindmiddel van asbestmateriaal	Cement
Gebondenheid op basis van bindmiddel	Hecht
Hoeveelheid (oppervlakte - aantal)	<ul style="list-style-type: none"><li>• 45,86 m<sup>2</sup> - 1 stuk</li></ul>
Totale oppervlakte	45,86 m <sup>2</sup>
Eenvoudig bereikbaar	Ja
Bevestigingswijze	<ul style="list-style-type: none"><li>• Genageld, geniet</li></ul>
Identificatiemethode	Vaststelling zonder monsternamen
Destructieve handeling voor identificatie	Nee

- Verwijder dit asbestmateriaal zo snel mogelijk. Volg de toestand goed op.

- Eenvoudige handelingen: mag via doe-het-zelf of door werknemer(s) met opleidingsattest eenvoudige handelingen  
Asbest buiten een gebouw: Bevindt het asbest zich buiten uw woning of gebouw? Dan mag u de volgende toepassingen zelf wegnemen: hechtgebonden asbest dat niet beschadigd is; hechtgebonden asbest dat wel beschadigd is en waarbij er vrije asbestvezels zichtbaar zijn. Een beschadigde asbesttoepassing of asbest in slechte staat kan makkelijk verder breken of vergruizen. Er komen dan schadelijke asbestvezels vrij die ingeademd kunnen worden. De volgende asbesthoudende materialen mag u als particulier of zelfstandige zelf verwijderen, ongeacht of ze zich binnen of buiten bevinden: dichtingen of pakkingen; koorden en andere geweven materialen; remvoeringen of gelijkaardige toepassingen.

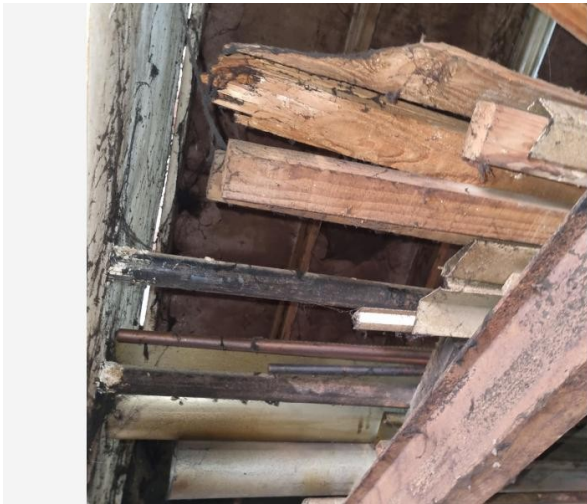
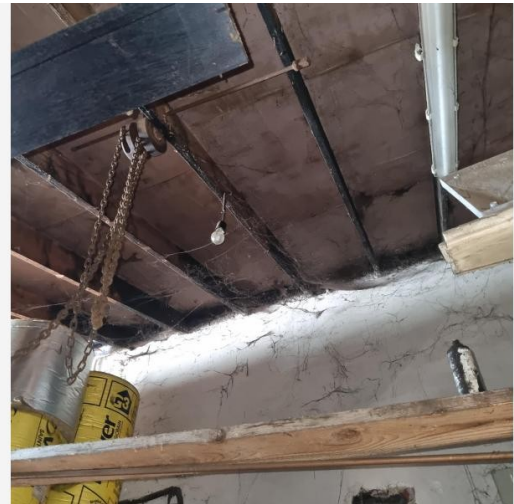
Het asbestmateriaal valt onder de mijlpaal van 2040.

Zorgvuldig beheren

Eindbeoordeling materiaalrisico	Laag materiaalrisico en/of verlaagde kans op vezelvrijgave
---------------------------------	--

Gebondenheid	Categorie 1: hechtgebonden in oorsprong
Asbestsoort (vezeltype)	Crocidoliet aanwezig
Asbestconcentratie	Laag (< 50%)
Afschermingsgraad van het gehele materiaal	Geheel of deels (ook) vrij aan binnenluchtstromen
Toestand van het materiaal	Onbeschadigd, niet verweerd

Beschrijving	Onderdak woning - contact Binnenlucht - zonder staalname
Omgeving	Grenst aan binnen- en buitenlucht
Primaire drager	Schuin dak
Asbestmateriaal	Plaat, paneel, tablet - Type Menuiserite
Bindmiddel van asbestmateriaal	Cement
Gebondenheid op basis van bindmiddel	Hecht
Hoeveelheid (oppervlakte - dikte - aantal)	<ul style="list-style-type: none"><li>• 130,00 m<sup>2</sup> - 0,30 cm - 1 stuk</li></ul>
Totaal volume	0,39 m <sup>3</sup>
Eenvoudig bereikbaar	Nee <ul style="list-style-type: none"><li>• Het asbestmateriaal is bedekt (uitgezonderd laag verf, coating, behang, kunststof, textiel) en het wegnemen van het bedekkende materiaal kan niet zonder het bedekkende materiaal te beschadigen.</li></ul>
Bevestigingswijze	<ul style="list-style-type: none"><li>• Genageld, geniet</li></ul>
Identificatiemethode	Vaststelling zonder monstername
Destructieve handeling voor identificatie	Nee
Opmerking	Het onderdak is zichtbaar bij bijgebouwen.

- Zorg voor een veilig beheer en verwijder dit asbestmateriaal wanneer het bij werken eenvoudig bereikbaar wordt. Controleer de toestand jaarlijks op wijzigingen.

- Eenvoudige handelingen: mag via doe-het-zelf of door werknemer(s) met opleidingsattest eenvoudige handelingen  
Asbest buiten een gebouw: Bevindt het asbest zich buiten uw woning of gebouw? Dan mag u de volgende toepassingen zelf wegnemen: hechtgebonden asbest dat niet beschadigd is; hechtgebonden asbest dat wel beschadigd is en waarbij er vrije asbestvezels zichtbaar zijn. Een beschadigde asbesttoepassing of asbest in slechte staat kan makkelijk verder breken of vergruizen. Er komen dan schadelijke asbestvezels vrij die ingeademd kunnen worden. De volgende asbesthoudende materialen mag u als particulier of zelfstandige zelf verwijderen, ongeacht of ze zich binnen of buiten bevinden: dichtingen of pakkingen; koorden en andere geweven materialen; remvoeringen of gelijkaardige toepassingen.

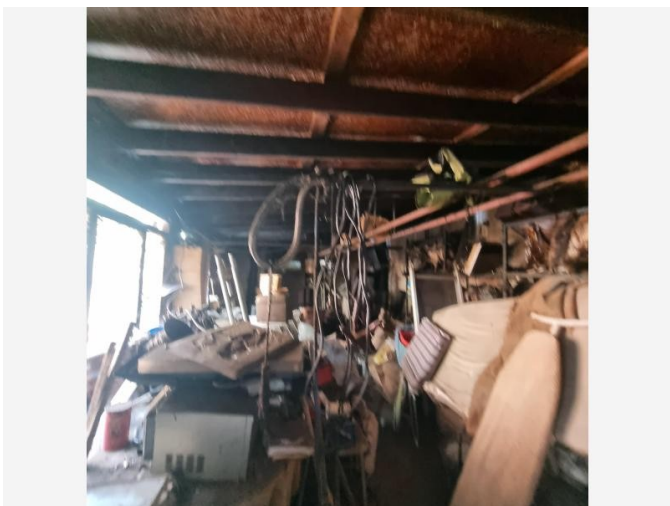
**Reden:** Het onderzoek kan niet uitgevoerd worden binnen de bepalingen van de Welzijnswet

**Uitleg van de asbestdeskundige:** Overall in en rond de woning is heel wat afval en stockage van materiaal aanwezig. De volledige stockage kon niet veilig doorzocht worden.

Bij de ruimte boven de garage, kon ook niet veilig betreed worden doordat er geen leuning aanwezig is op het platform.

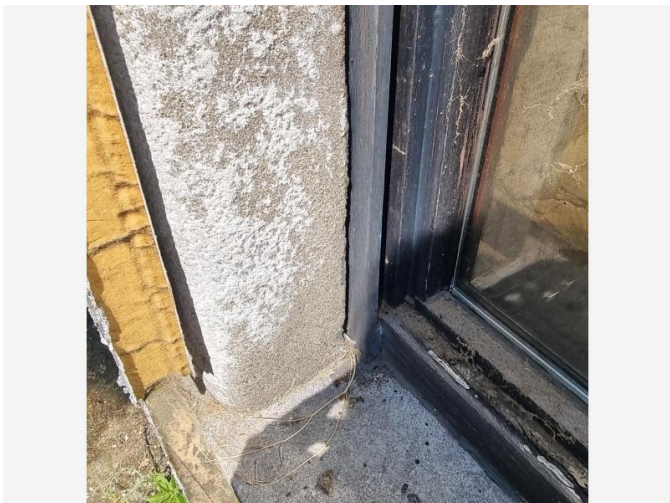
## Fiche 6: Geen verdachte mastiek tussen raam en metselwerk

Er is geen verdachte mastiek aanwezig tussen de ramen en gevelmetselwerk.

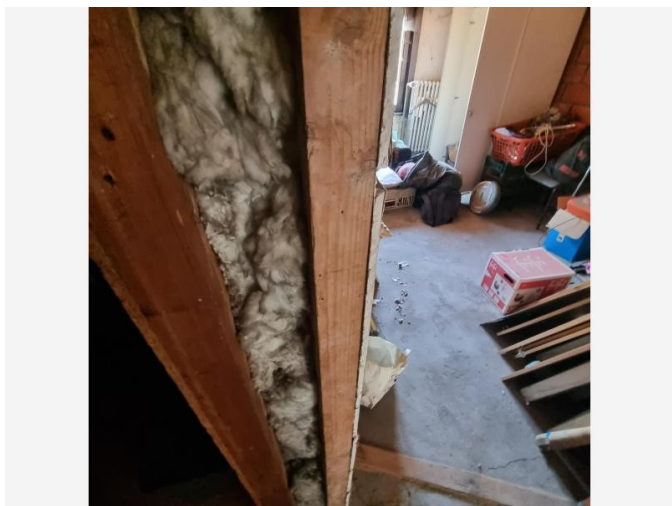
Het eerste verdiep is opgebouwd met tussenwanden; Bij deuropeningen is de opbouw van de wand zichtbaar.

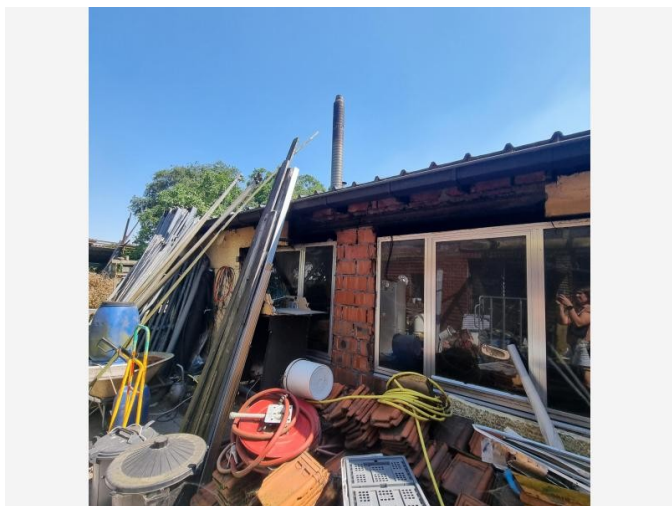
Het dak is afgewerkt met metalen platen, deze zijn niet asbestverdacht.

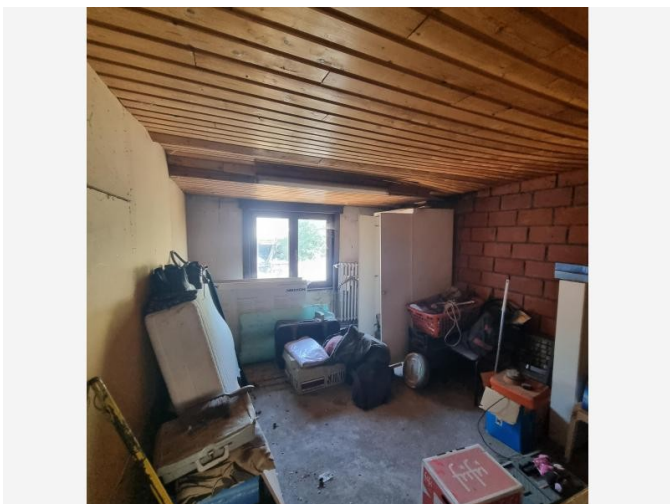
Het is niet zichtbaar of hier nog pleisterwerk aanwezig is onder het materiaal, dit is destructief onderzoek en niet noodzakelijk voor dit attest. Bij het constateren van oud pleisterwerk bij afname van het materiaal moet er eerst stalen genomen worden.

In de leefruimte kan je zien dat er houtenlatten werden aangebracht maar toch nog pleisterwerk aanwezig is, maar hiervan werd er wel staal genomen. In de badkamer en 1ste verdiep was dit niet zichtbaar of er nog pleisterwerk aanwezig was.

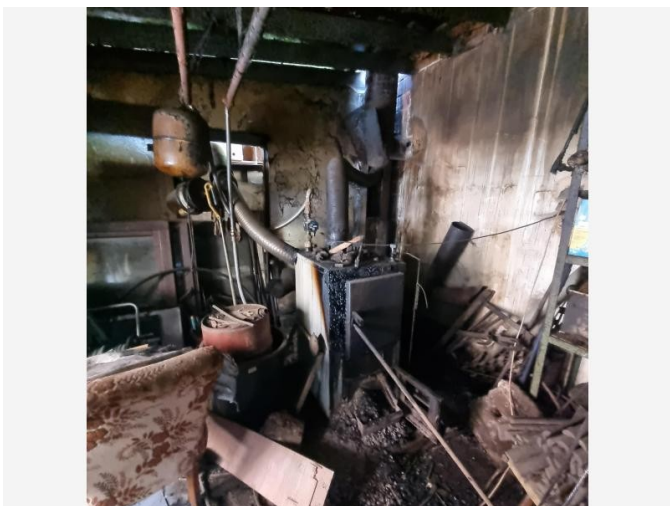
De kachel is volledig dichtgebrand. Er is ook vuur ontstaan in het verleden waardoor de kachel niet meer gebruikt worden. Er kan geen verder onderzoek gebeuren om de kachel te controleren op dichtingen of asbesthoudende toepassingen. Zorg er wel voor dat er bij het verwijderen van de kachel de nodige voorzorg wordt genomen voor de mogelijks aanwezige asbesthoudende materialen.

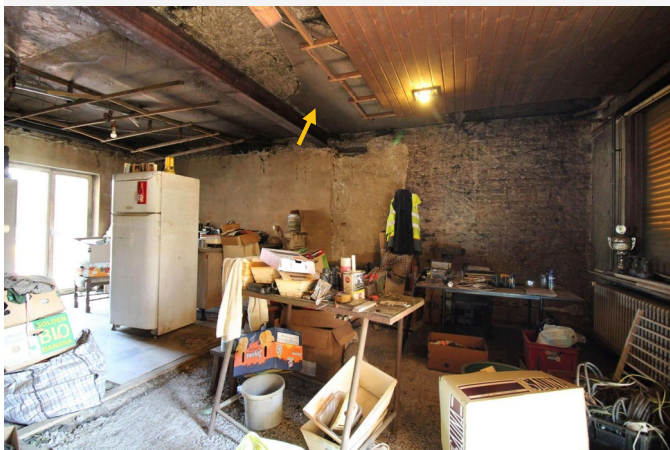
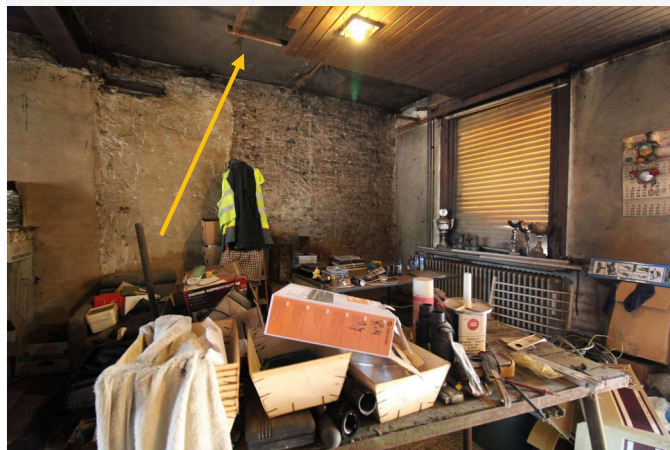
# Fiche 11: Pleisterwerk Plafond

Geen asbest

#	Type	Referentie	Resultaat
11.1	Mengmonster	MM02	Geen asbest

<b>Beschrijving</b>	Pleisterwerk Plafond
<b>Omgeving</b>	Binnen
<b>Primaire drager</b>	Plafond
<b>Bindmiddel van materiaal</b>	Gips - kalk
<b>Gebondenheid op basis van bindmiddel</b>	Niet-hechtgebonden
<b>Hoeveelheid (oppervlakte - dikte - aantal)</b>	• 120,00 m <sup>2</sup> - 1,00 cm - 1 stuk
<b>Totaal volume</b>	1,20 m <sup>3</sup>
<b>Identificatiemethode</b>	Vaststelling met monsternamen
<b>Destructieve handeling voor identificatie</b>	Nee
<b>Opmerking</b>	Er was enkel pleisterwerk aanwezig bij de leefruimte, keuken en aanbouw. Gezien de staat van de woning werd er op meerdere plaatsen stalen genomen.

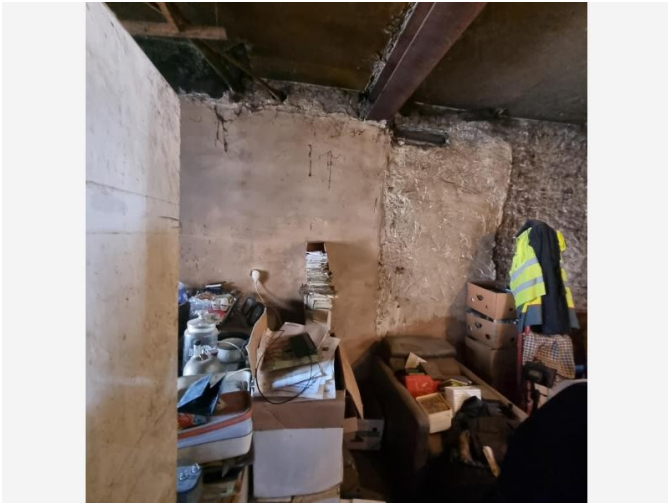
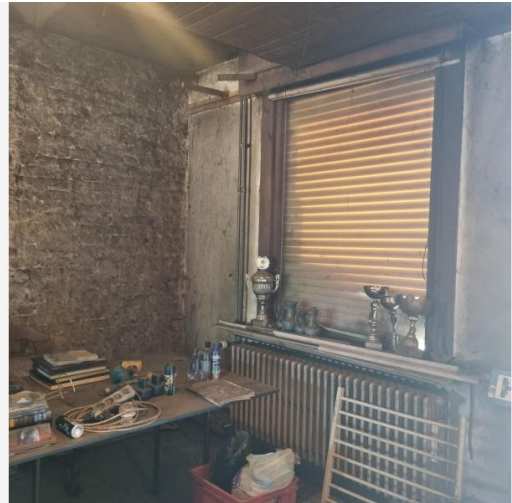
Geen asbest

#	Type	Referentie	Resultaat
12.1	Mengmonster	MM01	Geen asbest

Beschrijving	Pleisterwerk Muur
Omgeving	Binnen
Primaire drager	Binnenwand
Bindmiddel van materiaal	Gips - kalk
Gebondenheid op basis van bindmiddel	Niet-hechtgebonden
Hoeveelheid (oppervlakte - dikte - aantal)	• 317,00 m <sup>2</sup> - 1,00 cm - 1 stuk
Totaal volume	3,17 m <sup>3</sup>
Identificatiemethode	Vaststelling met monstername
Destructieve handeling voor identificatie	Nee
Opmerking	Alle ruimtes waar er pleisterwerk aanwezig werd er staal genomen gezien de staat van de woning.
