Asbestinventarisatetest

37014B0289/00X000

Attestnummer : 20240702-000862.000

Niet-asbestveilig

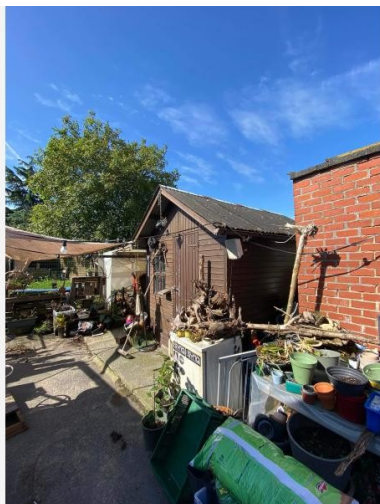
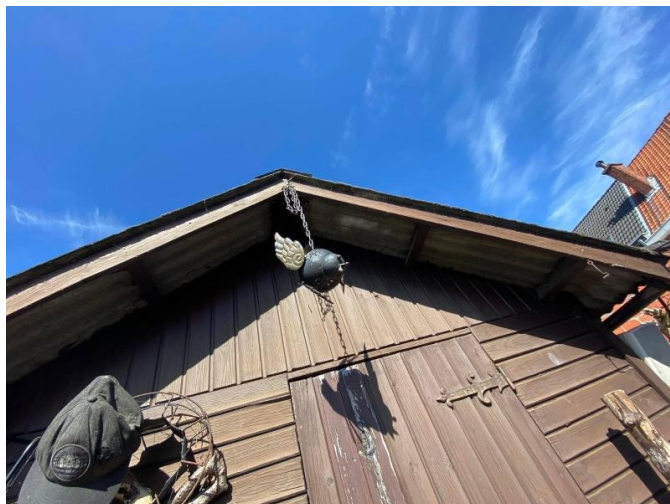
Het asbestmateriaal valt onder de mijlpaal van 2034.

Eindbeoordeling materiaalrisico	Hoog materiaalrisico en/of hoge kans op vezelvrijgave
---------------------------------	-------------------------------------------------------

Gebondenheid	Categorie 1: hechtgebonden in oorsprong
Asbestsoort (vezeltype)	Crocidoliet aanwezig
Asbestconcentratie	Laag (< 50%)
Afschermingsgraad van het gehele materiaal	Geheel of deels (ook) vrij aan de binnenlucht
Toestand van het materiaal	Matig beschadigd, matig verweerd

Beschrijving	GOLFPLATEN DAK TUINHUIS
Omgeving	Grenst aan binnen- en buitenlucht
Primaire drager	Schuin dak
Asbestmateriaal	Dak- en gevelbekleding - Golfplaat
Bindmiddel van asbestmateriaal	Cement
Gebondenheid op basis van bindmiddel	Hecht
Hoeveelheid (oppervlakte - aantal)	<ul style="list-style-type: none">• 10,43 m² - 1 stuk
Totale oppervlakte	10,43 m ²
Eenvoudig bereikbaar	Ja
Bevestigingswijze	<ul style="list-style-type: none">• Geschroefd
Identificatiemethode	Vaststelling zonder monsternamen
Destructieve handeling voor identificatie	Nee

- Verwijder dit asbestmateriaal zo snel mogelijk. Volg de toestand goed op.

- Eenvoudige handelingen: mag via doe-het-zelf of door werknemer(s) met opleidingsattest eenvoudige handelingen
BIJKOMENDE INFO OMTRENT VERWIJDERING VAN DEZE ASBESTTOEPASSING KUNT U TERUGVINDEN OP:
<https://ovam.vlaanderen.be/voorzorgsmaatregelen-bij-asbestverwijdering>;
<https://ovam.vlaanderen.be/asbestafval-afvoeren>; <https://werk.belgie.be/nl/erkenningen/erkenning-asbest-bedrijven-erkend-voor-afbraak-verwijderingswerken>

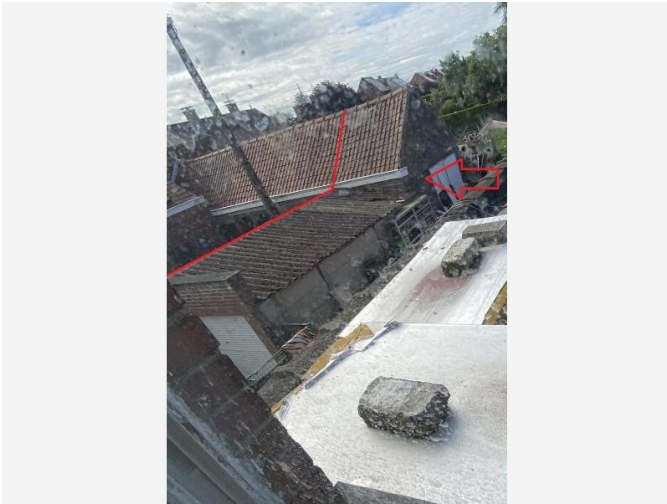
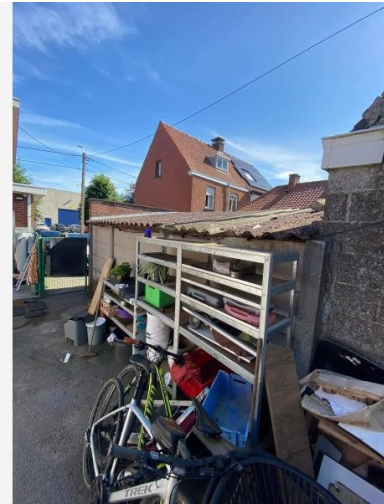
Het asbestmateriaal valt onder de mijlpaal van 2034.

Eindbeoordeling materiaalrisico	Hoog materiaalrisico en/of hoge kans op vezelvrijgave
---------------------------------	-------------------------------------------------------

Gebondenheid	Categorie 1: hechtgebonden in oorsprong
Asbestsoort (vezeltype)	Crocidoliet aanwezig
Asbestconcentratie	Laag (< 50%)
Afschermingsgraad van het gehele materiaal	Geheel of deels (ook) vrij aan de binnenlucht
Toestand van het materiaal	Matig beschadigd, matig verweerd

Beschrijving	GOLFPLATEN BIJGEBOUW
Omgeving	Grenst aan binnen- en buitenlucht
Primaire drager	Schuin dak
Asbestmateriaal	Dak- en gevelbekleding - Golfplaat
Bindmiddel van asbestmateriaal	Cement
Gebondenheid op basis van bindmiddel	Hecht
Hoeveelheid (oppervlakte - aantal)	<ul style="list-style-type: none">• 17,10 m² - 1 stuk
Totale oppervlakte	17,10 m ²
Eenvoudig bereikbaar	Ja
Bevestigingswijze	<ul style="list-style-type: none">• Geschroefd
Identificatiemethode	Vaststelling zonder monsternamen
Destructieve handeling voor identificatie	Nee

- Verwijder dit asbestmateriaal zo snel mogelijk. Volg de toestand goed op.

- Eenvoudige handelingen: mag via doe-het-zelf of door werknemer(s) met opleidingsattest eenvoudige handelingen
BIJKOMENDE INFO OMTRENT VERWIJDERING VAN DEZE ASBESTTOEPASSING KUNT U TERUGVINDEN OP:
<https://ovam.vlaanderen.be/voorzorgsmaatregelen-bij-asbestverwijdering>;
<https://ovam.vlaanderen.be/asbestafval-afvoeren>; <https://werk.belgie.be/nl/erkenningen/erkenning-asbest-bedrijven-erkend-voor-afbraak-verwijderingswerken>

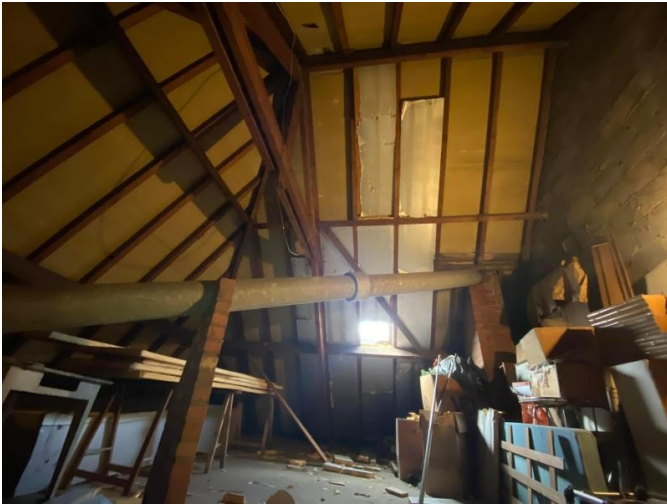
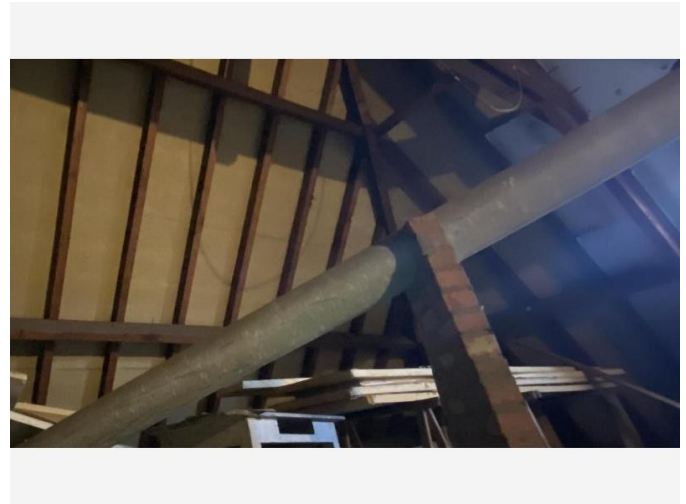
Het asbestmateriaal valt onder de mijlpaal van 2040.

Eindbeoordeling materiaalrisico	Verhoogd materiaalrisico en/of verhoogde kans op vezelvrijgave
---------------------------------	----------------------------------------------------------------

Gebondenheid	Categorie 1: hechtgebonden in oorsprong
Asbestsoort (vezeltype)	Crocidoliet aanwezig
Asbestconcentratie	Laag (< 50%)
Afschermingsgraad van het gehele materiaal	Geheel of deels (ook) vrij aan de binnenlucht
Toestand van het materiaal	Licht beschadigd, licht verweerd. Intact materiaal type Pical – asbestboard of categorie III 'gebondenheid'

Beschrijving	BUIS ZOLDERRUIMTE
Omgeving	Binnen
Primaire drager	HVAC infrastructuur en uitrusting
Asbestmateriaal	Verloren bekisting - Buis, koker
Bindmiddel van asbestmateriaal	Cement
Gebondenheid op basis van bindmiddel	Hecht
Hoeveelheid (lengte - omtrek - dikte - aantal)	<ul style="list-style-type: none">• 10,20 m - 100,53 cm - 32,00 cm - 1 stuk
Totaal volume	3,281 m ³
Eenvoudig bereikbaar	Ja
Bevestigingswijze	<ul style="list-style-type: none">• Verlijmd, ingegoten, versmeerd
Identificatiemethode	Vaststelling zonder monsternamen
Destructieve handeling voor identificatie	Nee

- Verwijder dit asbestmateriaal zo snel mogelijk. Volg de toestand goed op.

- Eenvoudige handelingen: enkel door erkend asbestverwijderaar
BIJKOMENDE INFO OMTRENT VERWIJDERING VAN DEZE ASBESTTOEPASSING KUNT U TERUGVINDEN OP:
<https://ovam.vlaanderen.be/voorzorgsmaatregelen-bij-asbestverwijdering>;
<https://ovam.vlaanderen.be/asbestafval-afvoeren>; <https://werk.belgie.be/nl/erkenningen/erkenning-asbest-bedrijven-erkend-voor-afbraak-verwijderingswerken>

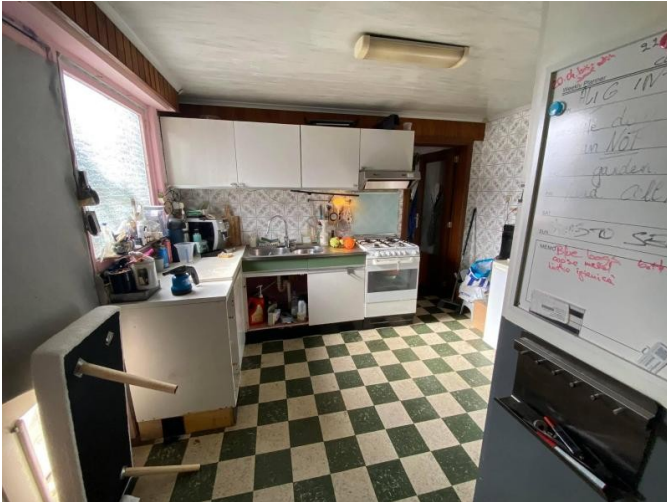
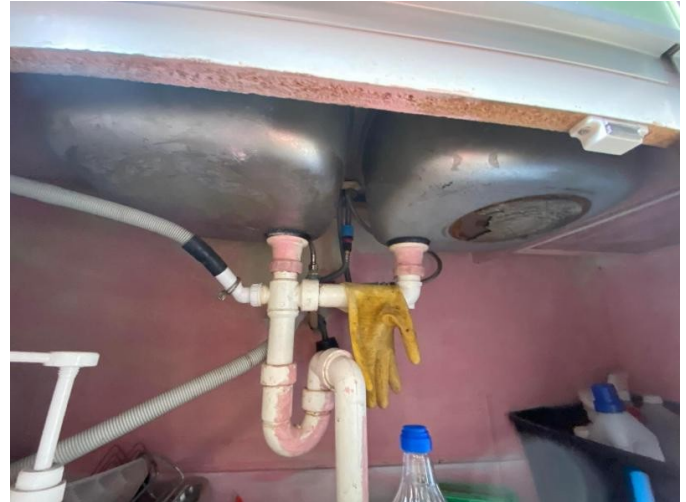
Fiche 4: BITUMENVELLEN ONDERZIJDE SPOELBAK KEUKEN

Het asbestmateriaal valt onder de mijlpaal van 2040.

Eindbeoordeling materiaalrisico	Verhoogd materiaalrisico en/of verhoogde kans op vezelvrijgave
---------------------------------	----------------------------------------------------------------

Gebondenheid	Categorie 1: hechtgebonden in oorsprong
Asbestsoort (vezeltype)	Alleen chrysotiel
Asbestconcentratie	Laag (< 50%)
Afschermingsgraad van het gehele materiaal	Geheel of deels (ook) vrij aan de binnenlucht
Toestand van het materiaal	Matig beschadigd, matig verweerd

Beschrijving	BITUMENVELLEN ONDERZIJDE SPOELBAK KEUKEN
Omgeving	Binnen
Primaire drager	HVAC infrastructuur en uitrusting
Asbestmateriaal	Koord, lint, band, strip
Bindmiddel van asbestmateriaal	Bitumen (roofing, teer, asfalt)
Gebondenheid op basis van bindmiddel	Hecht
Hoeveelheid (gewicht - aantal)	<ul style="list-style-type: none">• 0,20 kg - 1 stuk
Totaal gewicht	0,20 kg
Eenvoudig bereikbaar	Ja
Bevestigingswijze	<ul style="list-style-type: none">• Verlijmd, ingegoten, versmeerd
Identificatiemethode	Vaststelling zonder monsternamen
Destructieve handeling voor identificatie	Nee
Opmerking	RAMING GEWICHT BITUMENVEL.

- Verwijder dit asbestmateriaal zo snel mogelijk. Volg de toestand goed op.

- Eenvoudige handelingen: mag via doe-het-zelf of door werknemer(s) met opleidingsattest eenvoudige handelingen
BIJKOMENDE INFO OMTRENT VERWIJDERING VAN DEZE ASBESTTOEPASSING KUNT U TERUGVINDEN OP:
<https://ovam.vlaanderen.be/voorzorgsmaatregelen-bij-asbestverwijdering>;
<https://ovam.vlaanderen.be/asbestafval-afvoeren>; <https://werk.belgie.be/nl/erkenningen/erkenning-asbest-bedrijven-erkend-voor-afbraak-verwijderingswerken>

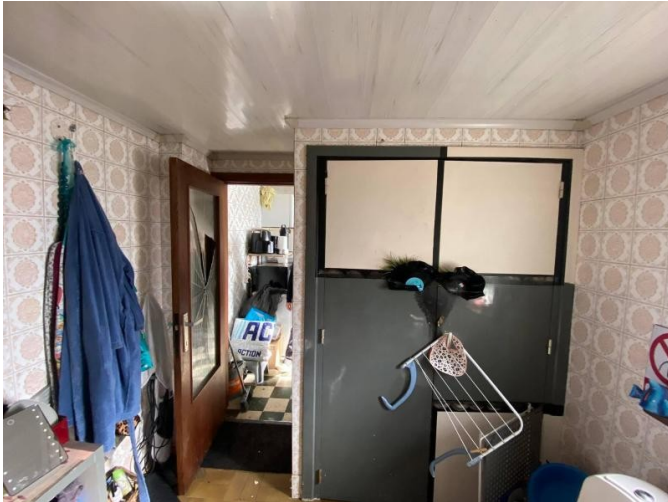
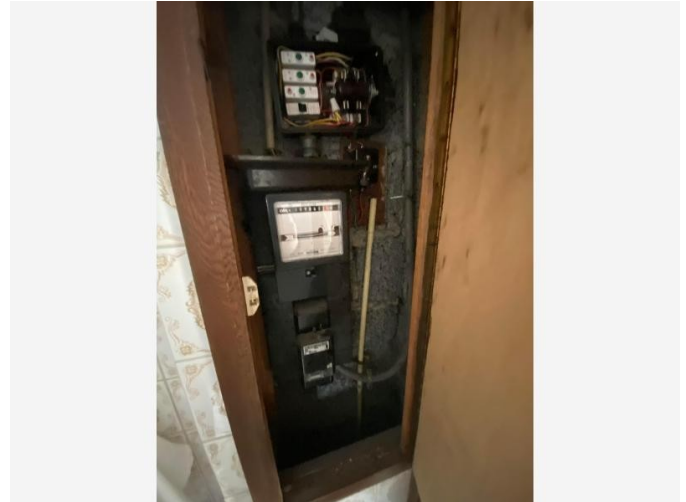
Het asbestmateriaal valt onder de mijlpaal van 2040.

Eindbeoordeling materiaalrisico	Verhoogd materiaalrisico en/of verhoogde kans op vezelvrijgave
---------------------------------	----------------------------------------------------------------

Gebondenheid	Categorie 1: hechtgebonden in oorsprong
Asbestsoort (vezeltype)	Crocidoliet aanwezig
Asbestconcentratie	Laag (< 50%)
Afschermingsgraad van het gehele materiaal	Geheel of deels (ook) vrij aan de binnenlucht
Toestand van het materiaal	Licht beschadigd, licht verweerd. Intact materiaal type Pical – asbestboard of categorie III 'gebondenheid'

Beschrijving	BAKELIET IN BADKAMER, BERGING, BIJGEBOUWEN
Omgeving	Binnen
Primaire drager	Communicatie en elektrische infrastructuur en uitrusting
Asbestmateriaal	Plaat, paneel, tablet - Type Bakeliet
Bindmiddel van asbestmateriaal	Kunststof of -hars
Gebondenheid op basis van bindmiddel	Hecht
Hoeveelheid (oppervlakte - dikte - aantal)	• 0,85 m ² - 13,00 cm - 1 stuk
Totaal volume	0,111 m ³
Eenvoudig bereikbaar	Ja
Bevestigingswijze	• Geschroefd
Identificatiemethode	Vaststelling zonder monstername
Destructieve handeling voor identificatie	Nee

- Verwijder dit asbestmateriaal zo snel mogelijk. Volg de toestand goed op.

- Eenvoudige handelingen: mag via doe-het-zelf of door werknemer(s) met opleidingsattest eenvoudige handelingen
BIJKOMENDE INFO OMTRENT VERWIJDERING VAN DEZE ASBESTTOEPASSING KUNT U TERUGVINDEN OP:
<https://ovam.vlaanderen.be/voorzorgsmaatregelen-bij-asbestverwijdering>;
<https://ovam.vlaanderen.be/asbestafval-afvoeren>; <https://werk.belgie.be/nl/erkenningen/erkenning-asbest-bedrijven-erkend-voor-afbraak-verwijderingswerken>

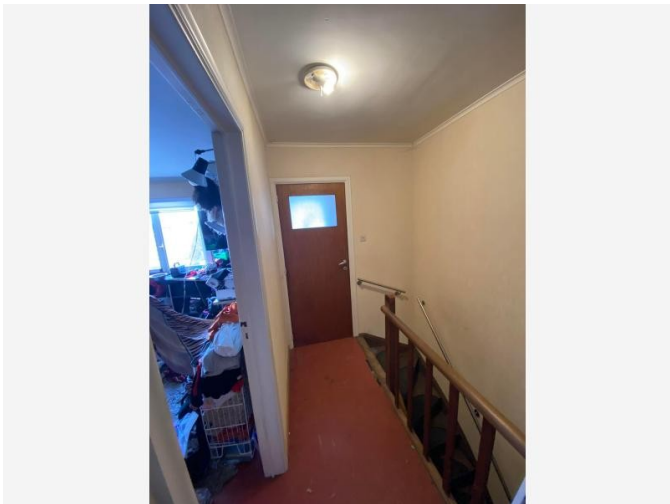
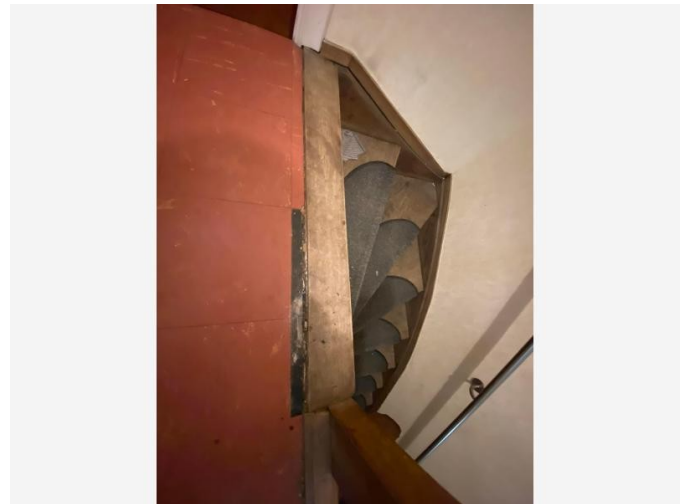
Het asbestmateriaal valt onder de mijlpaal van 2040.

Eindbeoordeling materiaalrisico	Verhoogd materiaalrisico en/of verhoogde kans op vezelvrijgave
---------------------------------	----------------------------------------------------------------

Gebondenheid	Categorie 1: hechtgebonden in oorsprong
Asbestsoort (vezeltype)	Alleen chrysotiel
Asbestconcentratie	Laag (< 50%)
Afschermingsgraad van het gehele materiaal	Geheel of deels (ook) vrij aan de binnenlucht
Toestand van het materiaal	Matig beschadigd, matig verweerd

#	Type	Referentie	Resultaat
6.1	Puntmonster	MM001	Chrysotiel

Beschrijving	VLOERZEIL/TEGEL MET ONDERLIGGENDE LIJM
Omgeving	Binnen
Primaire drager	Vloer
Asbestmateriaal	In-situ afwerkingslagen - Lijmlaag
Bindmiddel van asbestmateriaal	Lijm
Gebondenheid op basis van bindmiddel	Hecht
Hoeveelheid (oppervlakte - dikte - aantal)	<ul style="list-style-type: none">• 43,76 m² - 4,00 mm - 1 stuk
Totaal volume	0,175 m ³
Eenvoudig bereikbaar	Ja
Bevestigingswijze	<ul style="list-style-type: none">• Verlijmd, ingegoten, versmeerd
Identificatiemethode	Vaststelling met monstername
Destructieve handeling voor identificatie	Nee
Opmerking	BIJ STAALNAME KLEEFDE ER AAN HET STAAL VLOERTEGEL/ZEIL BIJHORENDE LIJM. LABO NORMEC SERVACO LIET VIA MAIL VAN 04/06/2024 WETEN DAT ER NA ANALYSE VAN HET MONSTER ASBEST IS TERUGGEVONDEN IN DE VLOERTEGEL ZELF EN OOK IN DE LIJM.

- Verwijder dit asbestmateriaal zo snel mogelijk. Volg de toestand goed op.

- Hermetische zone (erkend asbestverwijderaar)
BIJKOMENDE INFO OMTRENT VERWIJDERING VAN DEZE ASBESTTOEPASSING KUNT U TERUGVINDEN OP:
<https://ovam.vlaanderen.be/voorzorgsmaatregelen-bij-asbestverwijdering>;
<https://ovam.vlaanderen.be/asbestafval-afvoeren>; <https://werk.belgie.be/nl/erkenningen/erkenning-asbest-bedrijven-erkend-voor-afbraak-verwijderingswerken>

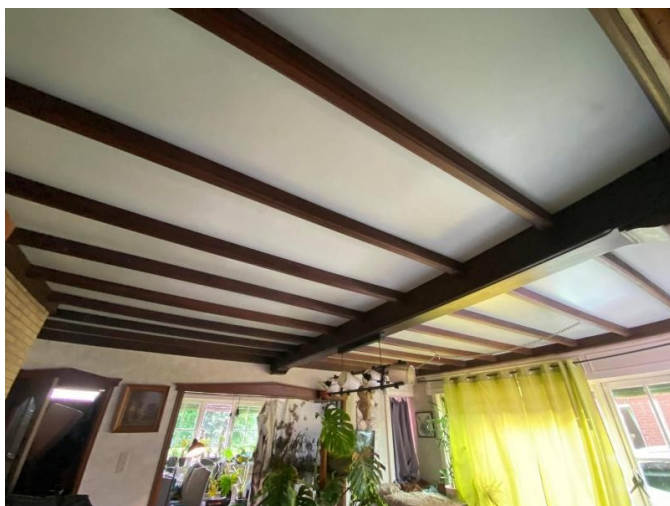
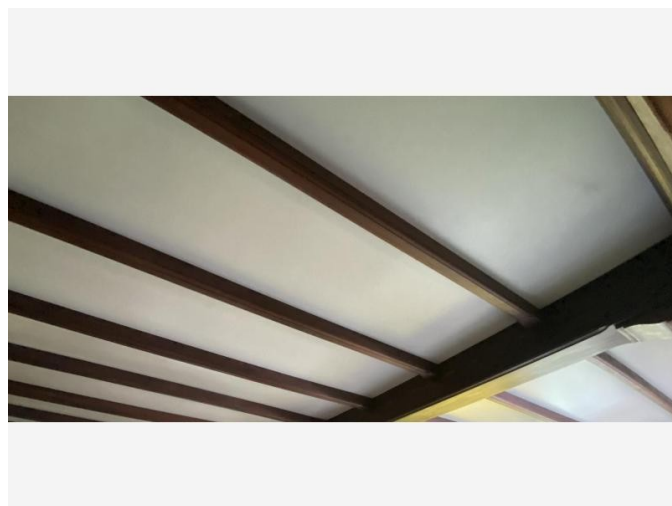
Het asbestmateriaal valt onder de mijlpaal van 2040.

Eindbeoordeling materiaalrisico	Laag materiaalrisico en/of verlaagde kans op vezelvrijgave
---------------------------------	------------------------------------------------------------

Gebondenheid	Categorie 1: hechtgebonden in oorsprong
Asbestsoort (vezeltype)	Alleen chrysotiel
Asbestconcentratie	Laag (< 50%)
Afschermingsgraad van het gehele materiaal	Geheel of deels (ook) vrij aan de binnenlucht
Toestand van het materiaal	Licht beschadigd, licht verweerd. Intact materiaal type Pical – asbestboard of categorie III 'gebondenheid'

Beschrijving	PLAFOND LEEFRUIMTE
Omgeving	Binnen
Primaire drager	Plafond
Asbestmateriaal	Plaat, paneel, tablet - Geëmailleerd, type Glasal
Bindmiddel van asbestmateriaal	Cement
Gebondenheid op basis van bindmiddel	Hecht
Hoeveelheid (oppervlakte - dikte - aantal)	<ul style="list-style-type: none">• 25,65 m² - 0,30 cm - 1 stuk
Totaal volume	0,077 m ³
Eenvoudig bereikbaar	Ja
Bevestigingswijze	<ul style="list-style-type: none">• Geklemd
Identificatiemethode	Vaststelling zonder monstername
Destructieve handeling voor identificatie	Nee

- Zorg voor een veilig beheer. Vermijd het beschadigen van het asbestmateriaal. Controleer de toestand jaarlijks op wijzigingen.

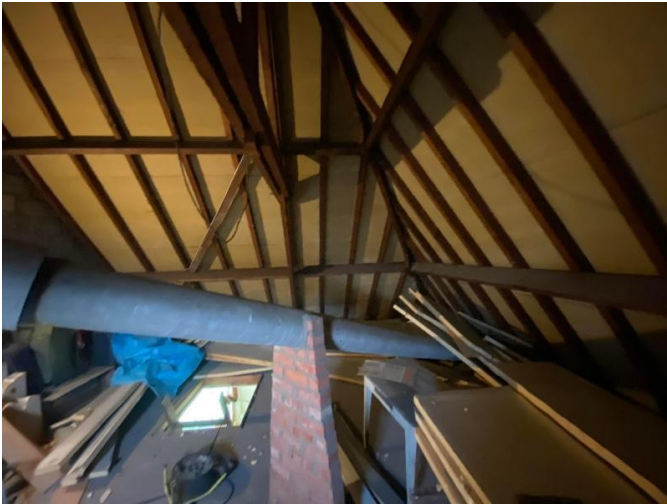
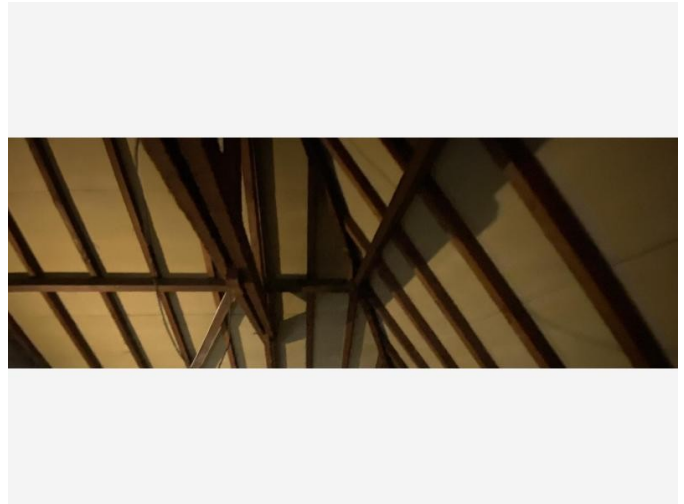
Het asbestmateriaal valt onder de mijlpaal van 2040.

Eindbeoordeling materiaalrisico	Laag materiaalrisico en/of verlaagde kans op vezelvrijgave
---------------------------------	------------------------------------------------------------

Gebondenheid	Categorie 1: hechtgebonden in oorsprong
Asbestsoort (vezeltype)	Alleen chrysotiel
Asbestconcentratie	Laag (< 50%)
Afschermingsgraad van het gehele materiaal	Geheel of deels (ook) vrij aan de binnenlucht
Toestand van het materiaal	Licht beschadigd, licht verweerd. Intact materiaal type Pical – asbestboard of categorie III 'gebondenheid'

Beschrijving	ONDERDAK WONING
Omgeving	Grenst aan binnen- en buitenlucht
Primaire drager	Schuin dak
Asbestmateriaal	Plaat, paneel, tablet - Type Menuiserite
Bindmiddel van asbestmateriaal	Cement
Gebondenheid op basis van bindmiddel	Hecht
Hoeveelheid (oppervlakte - dikte - aantal)	<ul style="list-style-type: none">• 110,17 m² - 0,30 cm - 1 stuk
Totaal volume	0,331 m ³
Eenvoudig bereikbaar	Nee <ul style="list-style-type: none">• Het asbestmateriaal is bedekt (uitgezonderd laag verf, coating, behang, kunststof, textiel) en het wegnemen van het bedekkende materiaal kan niet zonder het bedekkende materiaal te beschadigen.
Bevestigingswijze	<ul style="list-style-type: none">• Genageld, geniet
Identificatiemethode	Vaststelling zonder monstername
Destructieve handeling voor identificatie	Nee

- Zorg voor een veilig beheer en verwijder dit asbestmateriaal wanneer het bij werken eenvoudig bereikbaar wordt. Controleer de toestand jaarlijks op wijzigingen.

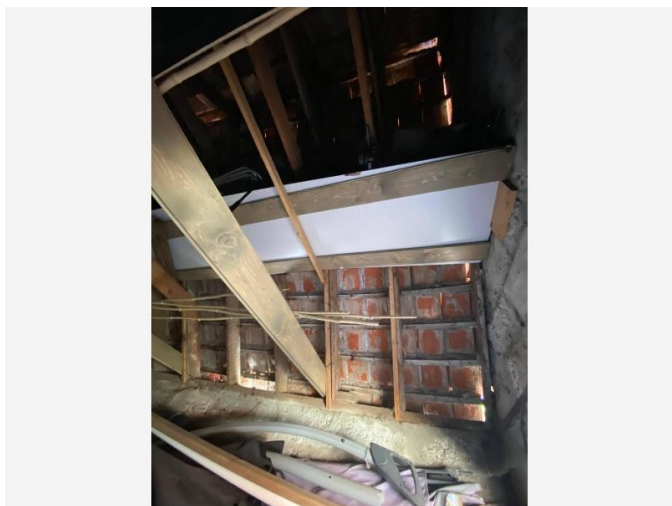
GEEN ONDERDAK AANWEZIG IN HET ZADELDAK (GEDEELTE BUITENBERGING).

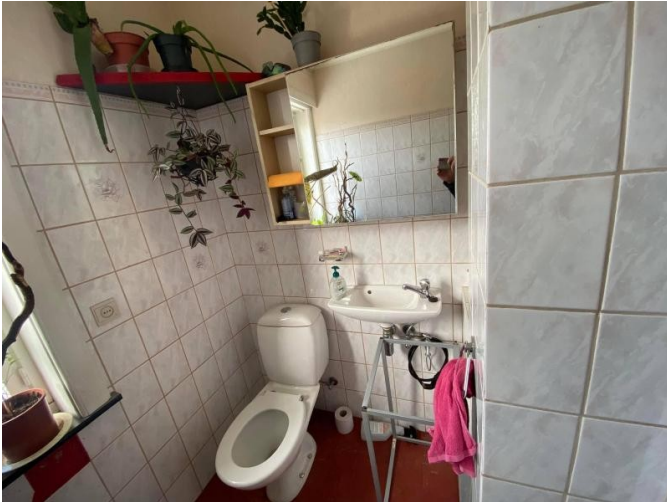
Fiche 10: EVT LIJM ONDER FIAENCES + VLOER BADK GV & FIAENCES BADK 1E VERD EN KKN

EVT LIJMRESTEN ACHTER FIAENCES NIET TE CONTROLEREN GEZIEN INTACTE STAAT FIAENCES.

Identificatiemethode	NIET TE CONTROLEREN GEZIEN INTACTE STAAT FIAENCES
Primaire drager	Binnenwand
(Asbest)materiaal	In-situ afwerkingslagen - Lijm laag
Bindmiddel	Lijm
Gebondenheid bindmiddel	Hecht

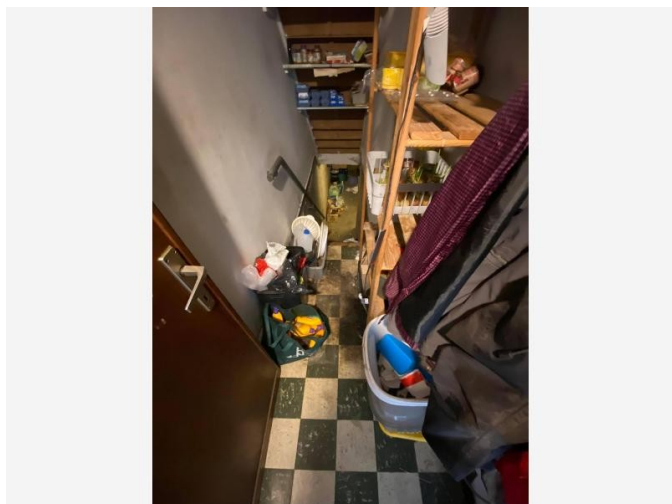
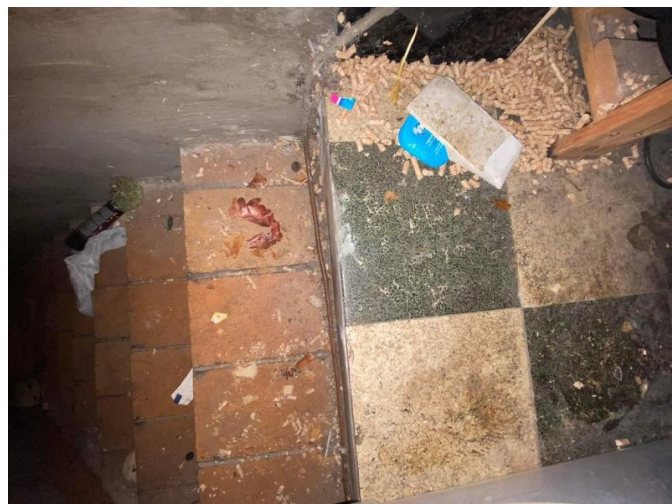
Geen asbest

#	Type	Referentie	Resultaat
11.1	Puntmonster	MM006	Geen asbest

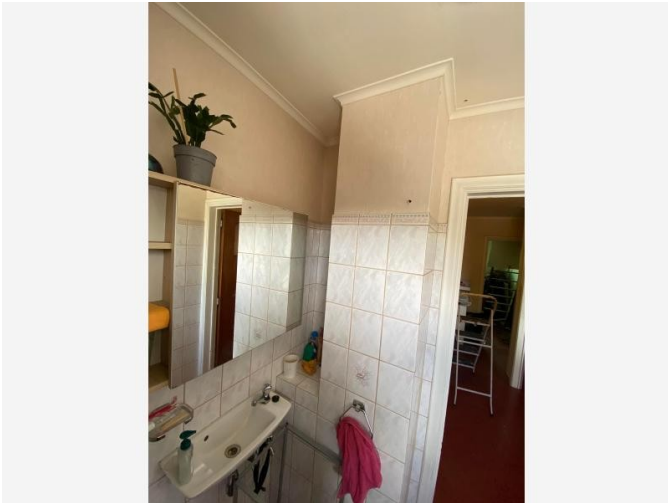
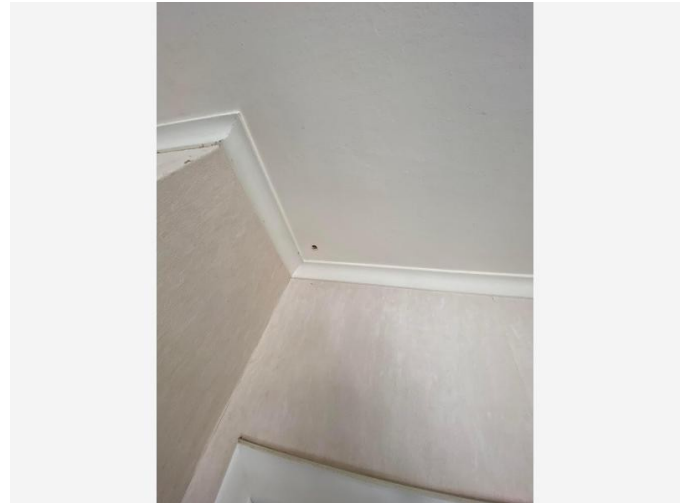
Geen asbest

#	Type	Referentie	Resultaat
12.1	Mengmonster	MM004	Geen asbest

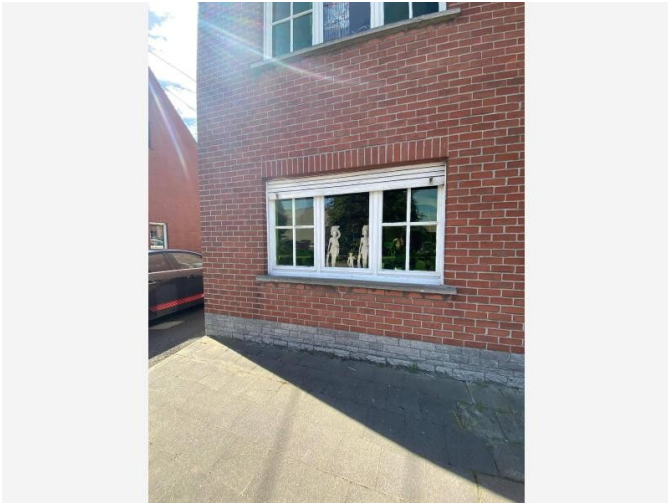
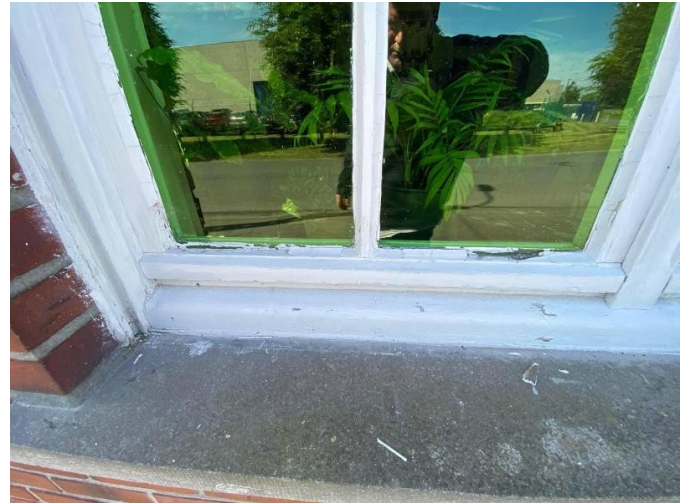
Geen asbest

#	Type	Referentie	Resultaat
13.1	Puntmonster	MM002	Geen asbest

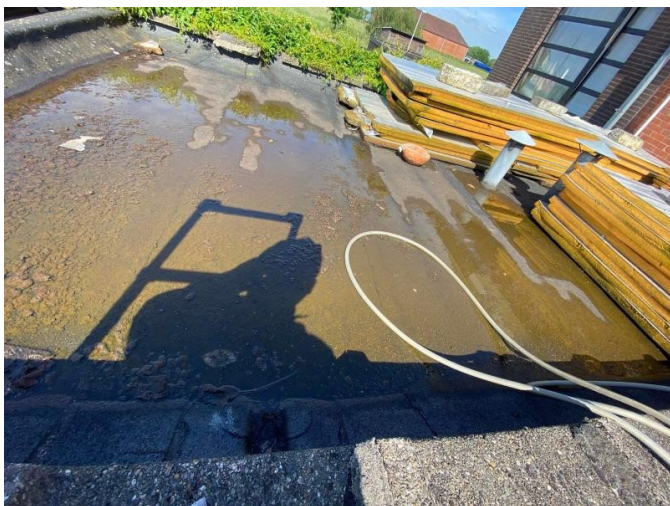
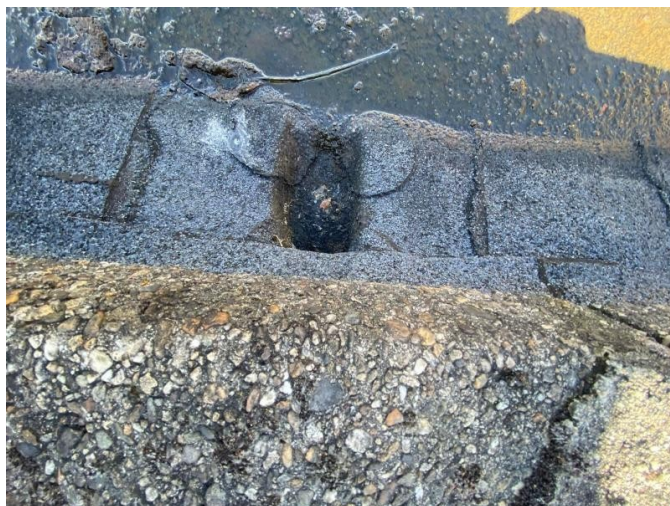
Fiche 14: ROOFING

Geen asbest
