Asbestinventarisatetest

Sneeuwbeslaan 6/301, 2610 Antwerpen

Attestnummer : 20240426-000089.000

Uitgegeven op : 26.04.2024

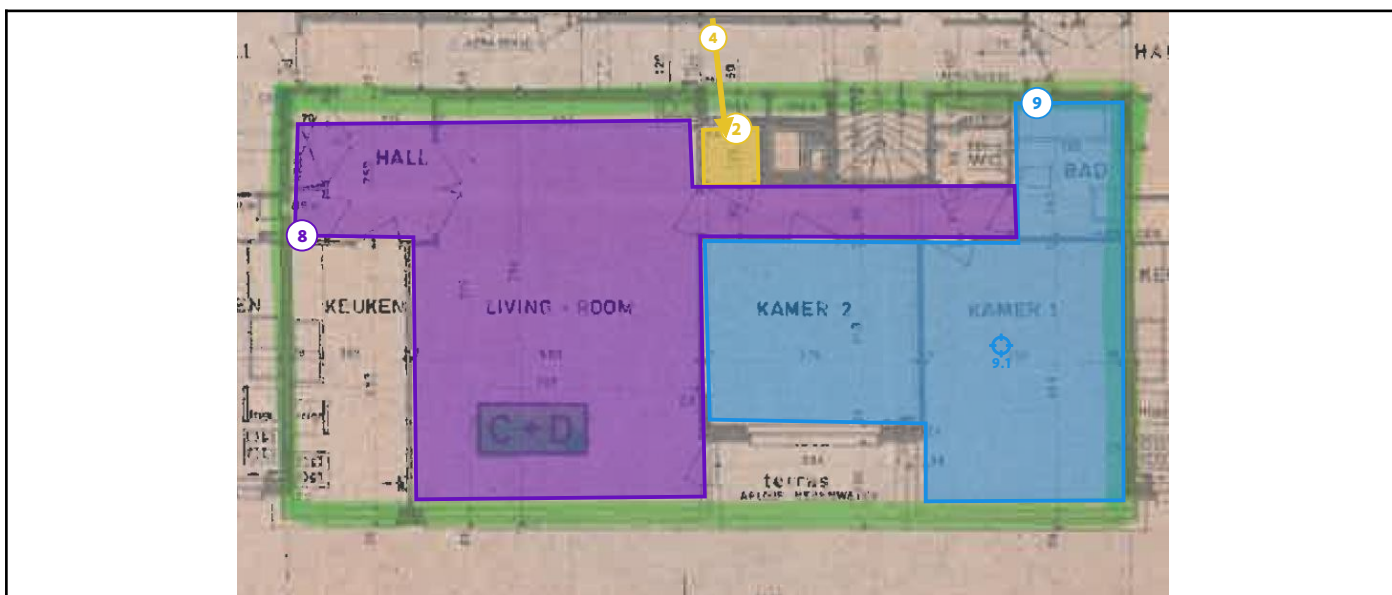
Plan 1.3: Appartement vloeren

Beschrijving	Type	Actie
2. Colovynyl	Asbestmateriaal	Zorgvuldig beheren
4. Zwarte lijm (colovynyl)	Asbestmateriaal	Zorgvuldig beheren
8. Laminaat	Advies	-
9. Chape/lijm onder kurk	Geen asbest	-
9.1 Code: 6	Puntmonster	-

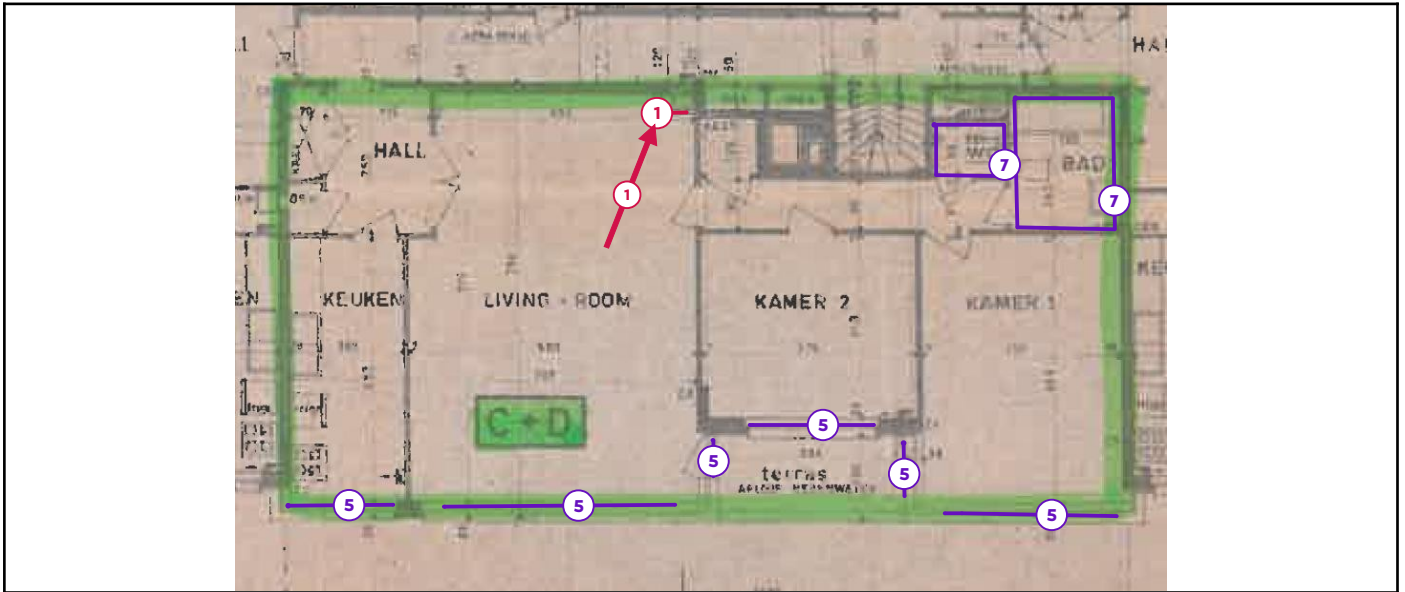
Plan 1.4: Appartement varia

Beschrijving	Type	Actie
1. Pical plaat haard	Asbestmateriaal	Dringend verwijderen
5. Mastiek gecontroleerd	Advies	-
7. Tegellijm	Advies	-

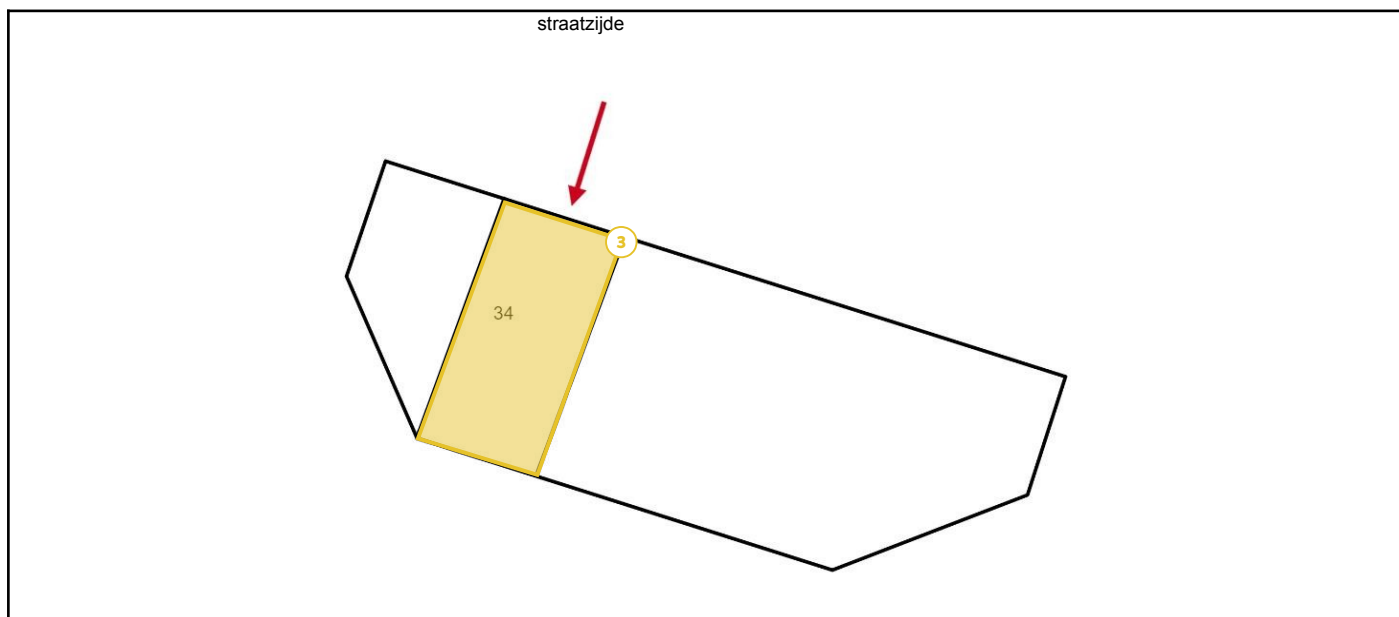
Plan 2.1: Garage plan

Beschrijving	Type	Actie
3. Roofing garage	Asbestmateriaal	Zorgvuldig beheren

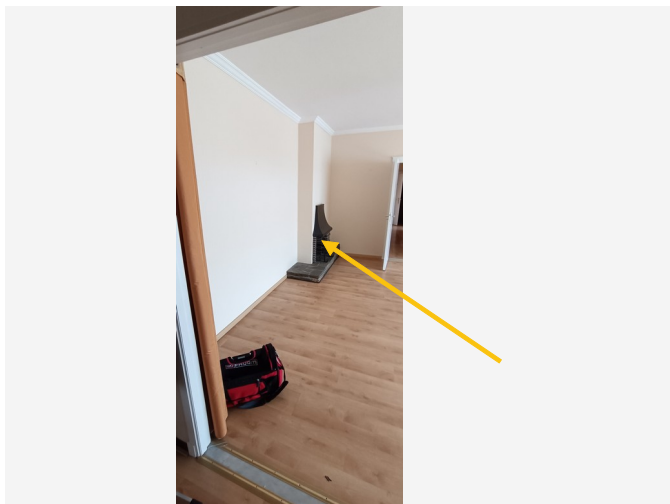
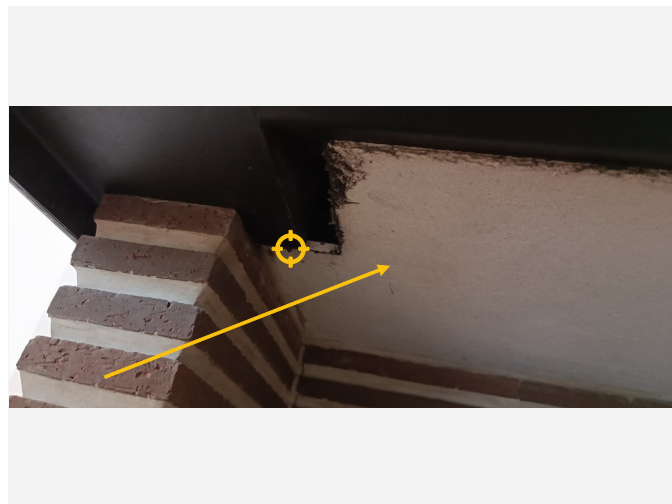
Het asbestmateriaal valt onder de mijlpaal van 2034.

Dringend verwijderen

Eindbeoordeling materiaalrisico	Hoog materiaalrisico en/of hoge kans op vezelvrijgave
---------------------------------	---

Gebondenheid	Categorie 2: niet-hechtgebonden met matrix
Asbestsoort (vezeltype)	Amfibool aanwezig, uitgezonderd crocidoliet
Asbestconcentratie	Hoog ($\geq 50\%$)
Afschermingsgraad van het gehele materiaal	Geheel of deels (ook) vrij aan binnenluchtstromen
Toestand van het materiaal	Licht beschadigd, licht verweerd. Intact materiaal type Pical – asbestboard of categorie III 'gebondenheid'

#	Type	Referentie	Resultaat
1.1	Puntmonster	3	Amosiet

Beschrijving	Pical plaat haard
Omgeving	Binnen
Primaire drager	HVAC infrastructuur en uitrusting
Asbestmateriaal	Plaat, paneel, tablet - Type Pical

- Scherm in afwachting van verwijdering het asbestmateriaal af van luchtstromingen en verstoring: bijvoorbeeld door het te verpakken, te fixeren, af te dekken, signalisatie - afbakening aan te brengen, ...
- Verwijder dit asbestmateriaal zo snel mogelijk. Volg de toestand goed op.

- Eenvoudige handelingen: enkel door erkend asbestverwijderaar
EH erkend saneerder

> de te verwijderen of te demonteren materialen worden voorafgaand gefixeerd met een daarvoor speciaal ontwikkelde vloeistof teneinde de hoeveelheid asbestvezels in de lucht zo laag mogelijk te houden

> de techniek voor uitvoering wordt geëvalueerd door luchtmetingen uitgevoerd door een erkend laboratorium, om na te gaan of door de toepassing van deze techniek, het asbestgehalte in de lucht niet hoger is dan 0,01 vezel per cm^3 (indien deze concentratie wordt overschreden, dan zal de techniek HZ worden toegepast)

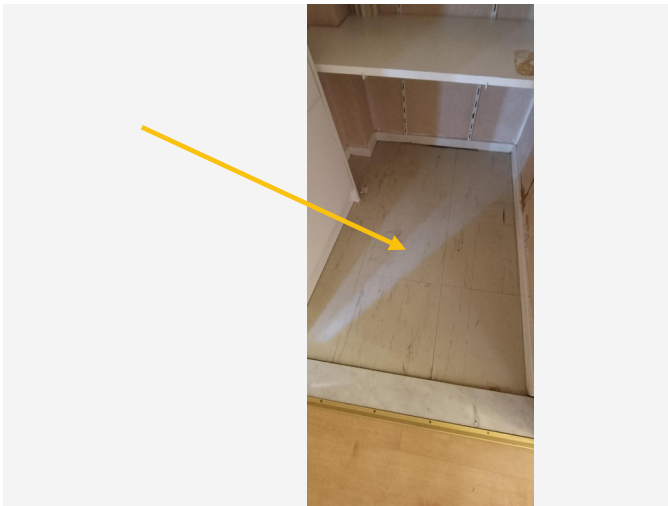
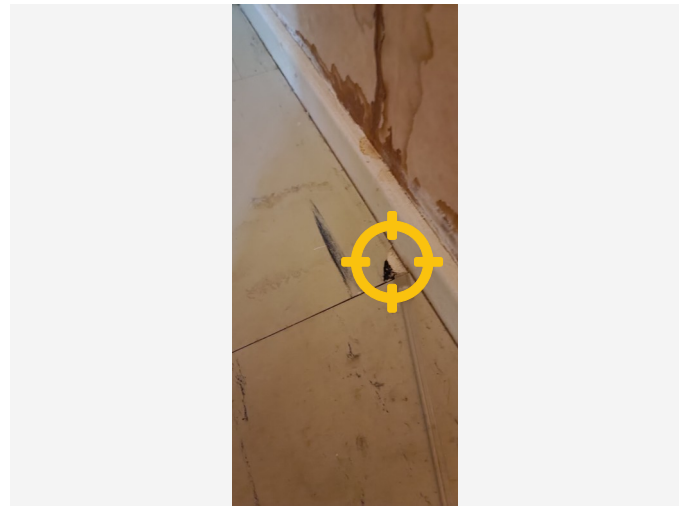
Het asbestmateriaal valt onder de mijlpaal van 2040.

Zorgvuldig beheren

Eindbeoordeling materiaalrisico	Laag materiaalrisico en/of verlaagde kans op vezelvrijgave
---------------------------------	--

#	Type	Referentie	Resultaat
2.1	Puntmonster	4	Chrysotiel

Beschrijving	Colovinyl
--------------	-----------

- Zorg voor een veilig beheer. Vermijd het beschadigen van het asbestmateriaal. Controleer de toestand jaarlijks op wijzigingen.

- Hermetische zone (erkend asbestverwijderaar)
13 jan 2023

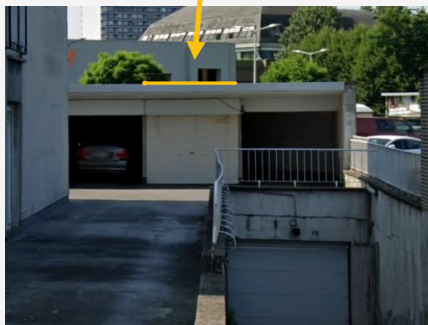
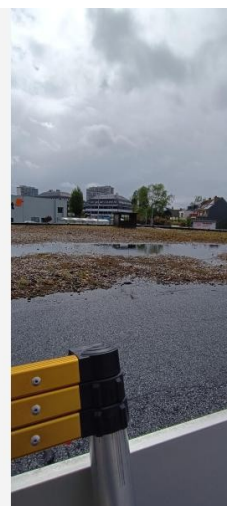
Het asbestmateriaal valt onder de mijlpaal van 2040.

Zorgvuldig beheren

Eindbeoordeling materiaalrisico	Zeer laag materiaalrisico en/of zeer lage kans op vezelvrijgave
---------------------------------	---

Beschrijving	Roofing garage
Omgeving	Buiten
Primaire drager	Plat dak
Asbestmateriaal	Dak- en gevelbekleding - Roofing
Bindmiddel van asbestmateriaal	Bitumen (roofing, teer, asfalt)
Gebondenheid op basis van bindmiddel	Hecht
Hoeveelheid (oppervlakte - aantal)	• 14,00 m ² - 1 stuk
Totale oppervlakte	14,00 m ²
Eenvoudig bereikbaar	Ja
Bevestigingswijze	• Verlijmd, ingegoten, versmeerd

- Zorg voor een veilig beheer. Vermijd het beschadigen van het asbestmateriaal. Controleer de toestand jaarlijks op wijzigingen.

- Eenvoudige handelingen: mag via doe-het-zelf of door werknemer(s) met opleidingsattest eenvoudige handelingen
Roofing mag verwijderd worden onder eenvoudige handelingen mits dragen van de nodige beschermingsmiddelen (mondmasker ffp3, handschoenen, tyvec). Opleidingsattest eenvoudige handelingen en of laten verwijderen door erkend asbestverwijderaar wel aangeraden.

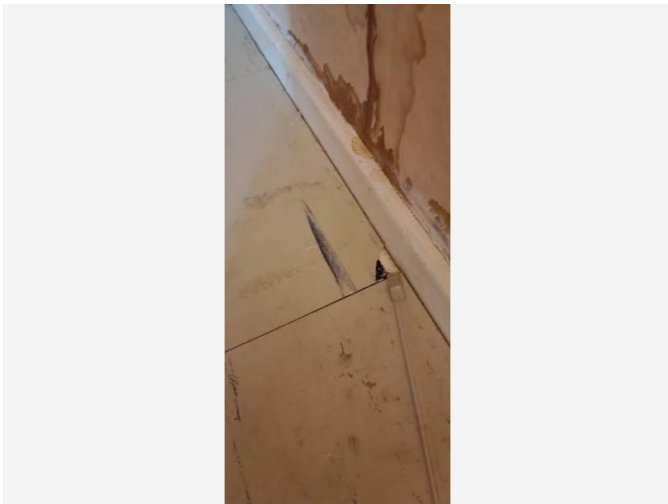
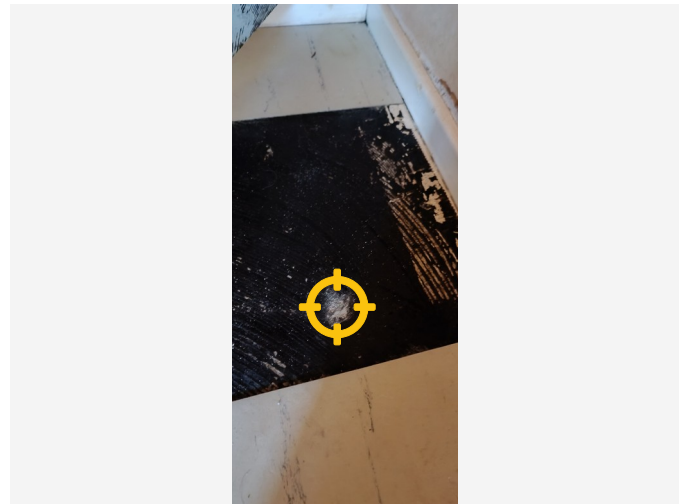
Het asbestmateriaal valt onder de mijlpaal van 2040.

Zorgvuldig beheren

Eindbeoordeling materiaalrisico	Zeer laag materiaalrisico en/of zeer lage kans op vezelvrijgave
Opmerking	De lijm is afgeschermd door de vinyltegel (tegel = asbesthoudend)

#	Type	Referentie	Resultaat
4.1	Puntmonster	5	Chrysotiel

Beschrijving	Zwarte lijm (colovinyll)
Omgeving	Binnen
Primaire drager	Vloer
Asbestmateriaal	In-situ afwerkingslagen - Lijm laag
Bindmiddel van asbestmateriaal	Lijm

- Zorg voor een veilig beheer. Vermijd het beschadigen van het asbestmateriaal. Controleer de toestand jaarlijks op wijzigingen.

- Hermetische zone (erkend asbestverwijderaar)
13 jan 2023

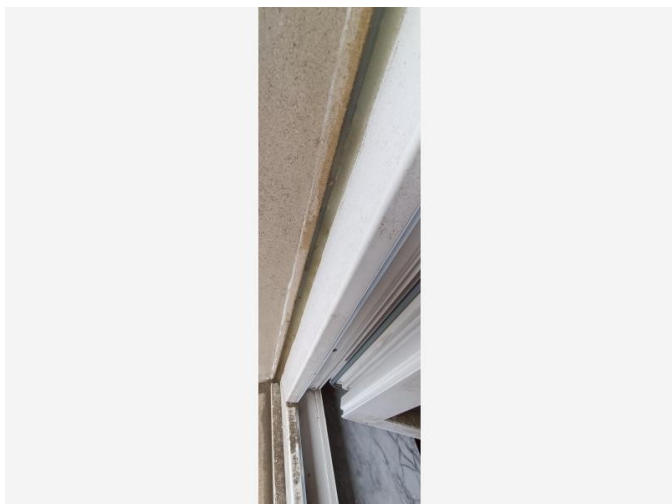
Vrije foto

De gebruikte siliconenkit is niet asbestverdacht.

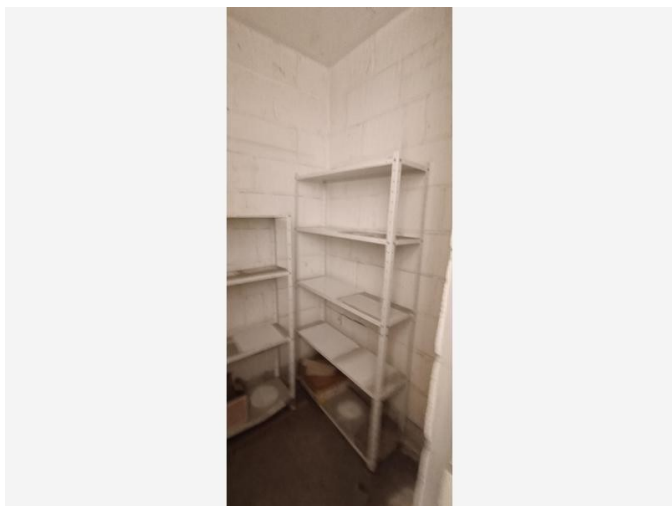
Vrije foto

Kelderberging "45" werd geïnspecteerd. Er werden geen asbestverdachte toepassingen vastgesteld.

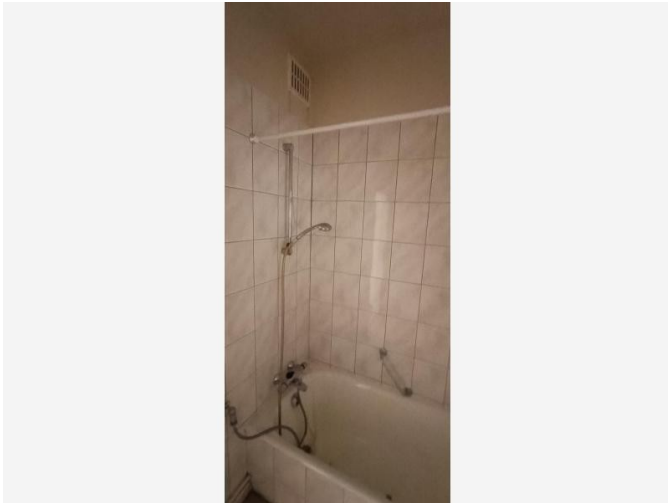
Vrije foto

In het inspectieprotocol is een monstername van tegellijm verplicht om dit te identificeren als niet-asbesthoudend. Er waren geen facturen ter beschikking die bevestigen dat de tegels na 2001 waren geplaatst. Er waren geen bestaande beschadigingen aan de wandtegels om de lijm voldoende te kunnen inspecteren. Om dit af te toetsen is het aangewezen om bij eventuele renovatiewerken aan de tegels verder onderzoek/staalname te laten uitvoeren ter controle.

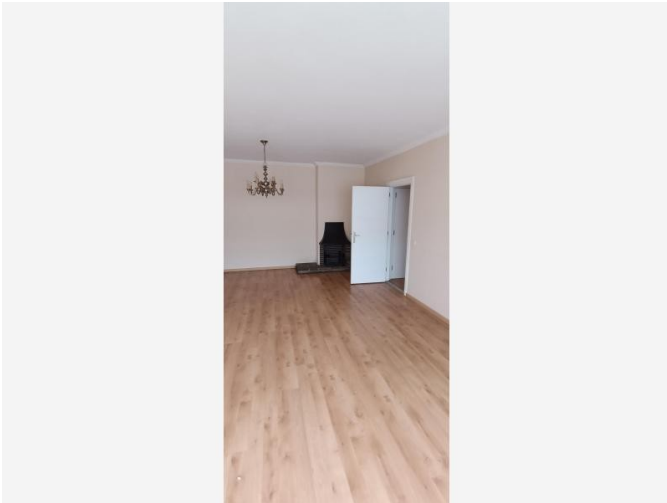
Vrije foto

In grote delen van het appartement is een laminaat aanwezig (inkomhal, hal living). De onderlaag is niet vast te stellen zonder destructief onderzoek. Het is aangewezen een controle uit te voeren bij eventuele verwijdering van de laminaat.

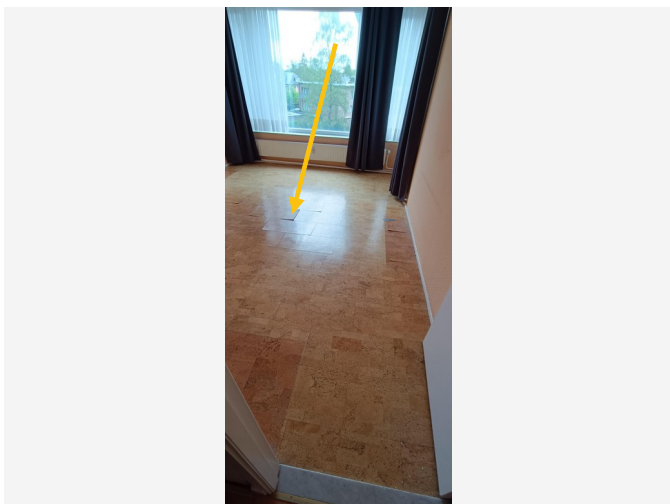
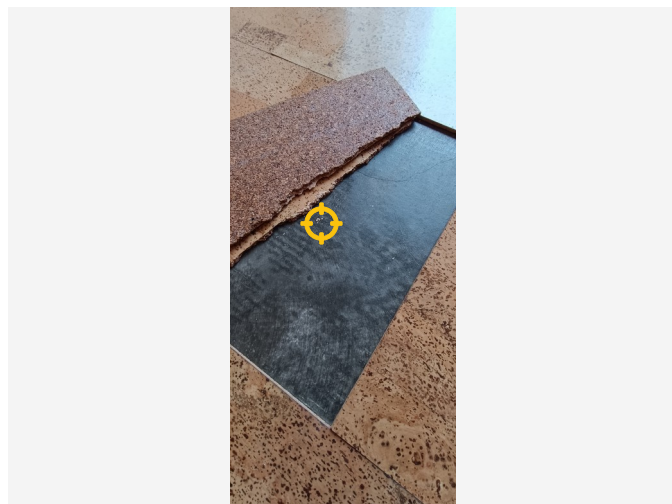
Fiche 9: Chape/lijm onder kurk

Geen asbest

#	Type	Referentie	Resultaat
9.1	Puntmonster	6	Geen asbest

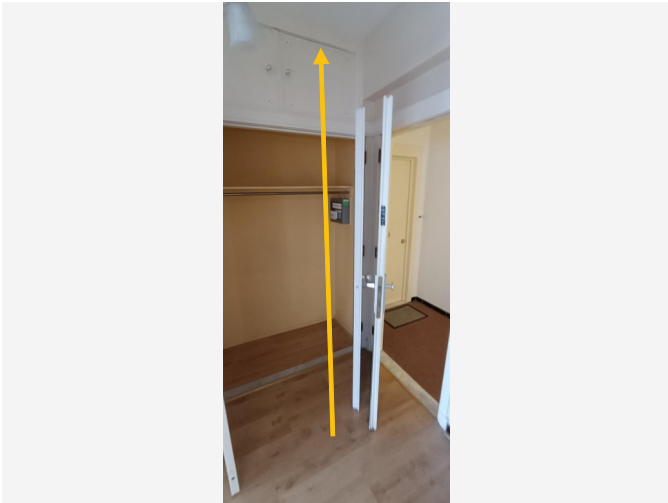
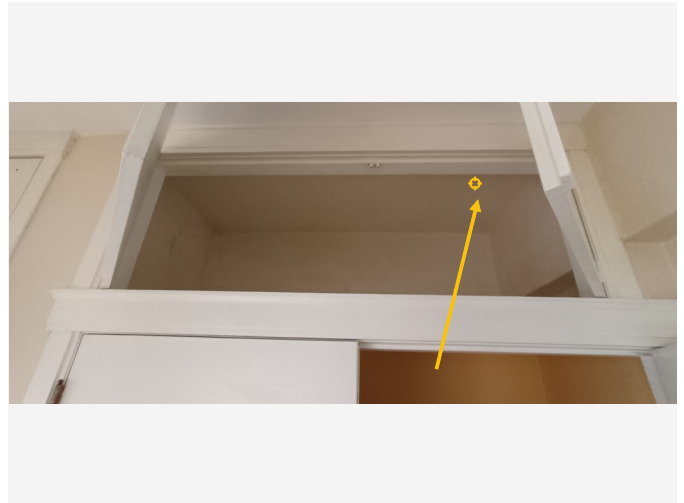
Fiche 10: Pleisterwerk plafonds

Geen asbest

#	Type	Referentie	Resultaat
10.1	Mengmonster	2	Geen asbest

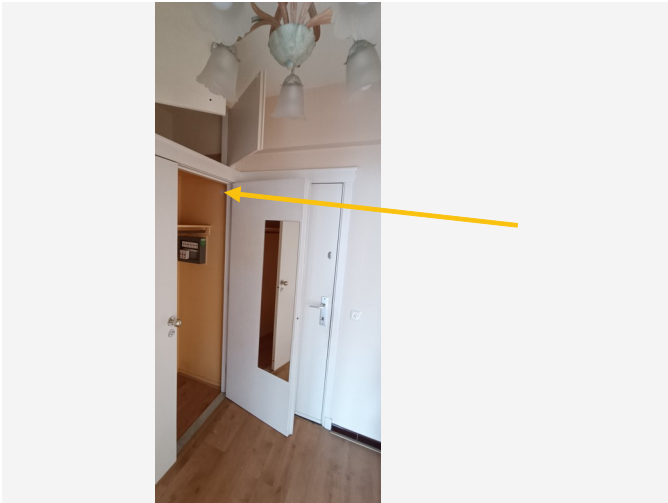
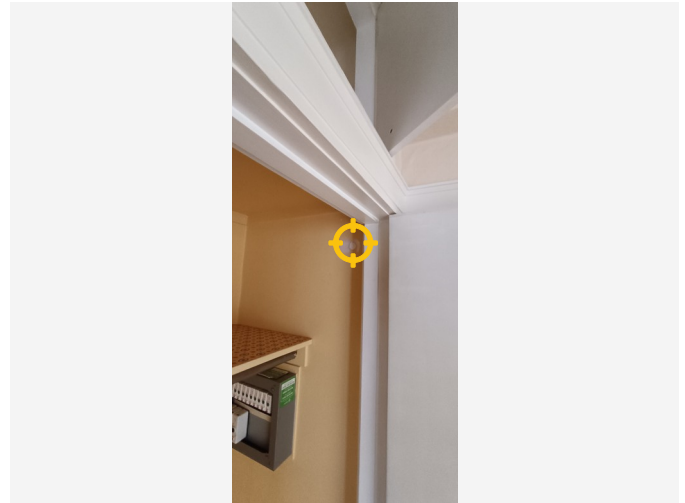
Fiche 11: Pleisterwerk muren

Geen asbest

#	Type	Referentie	Resultaat
11.1	Mengmonster	1	Geen asbest
