# Asbestinventarisatetest

Bacchuslaan 11, 2600 Antwerpen

Attestnummer : 20240508-000709.000

**Niet-asbestveilig**

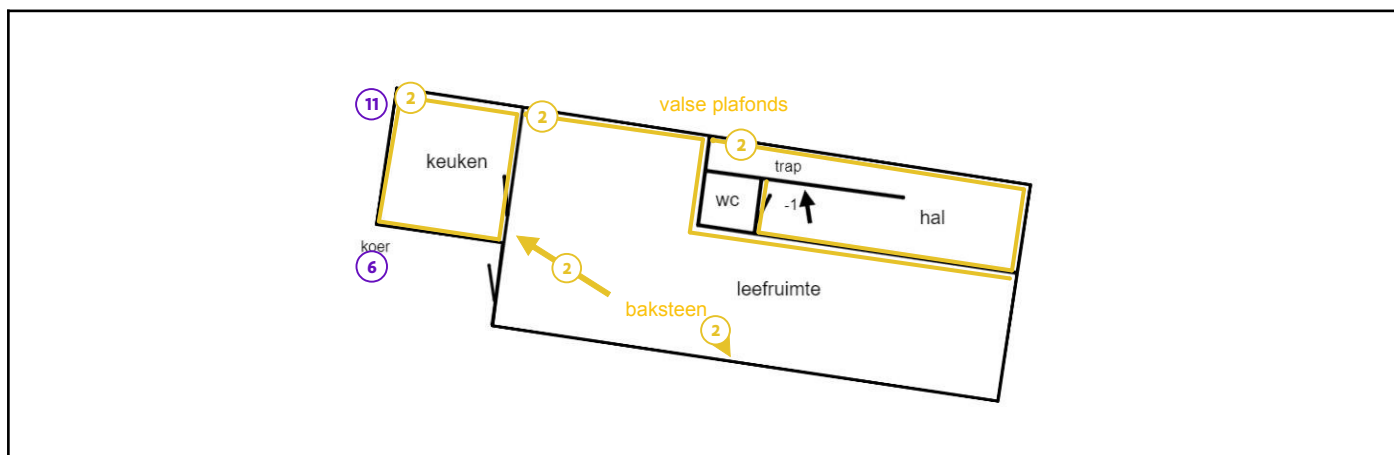
# Plan 1.1: Gelijkvloers

Beschrijving	Type	Actie
2. Pleisterwerk muren	Asbestmateriaal	Zorgvuldig beheren
6. vast putdeksel koer	Beperking	-
9. Valse plafonds	Advies	-
11. Putdeksel gecontroleerd	Advies	-

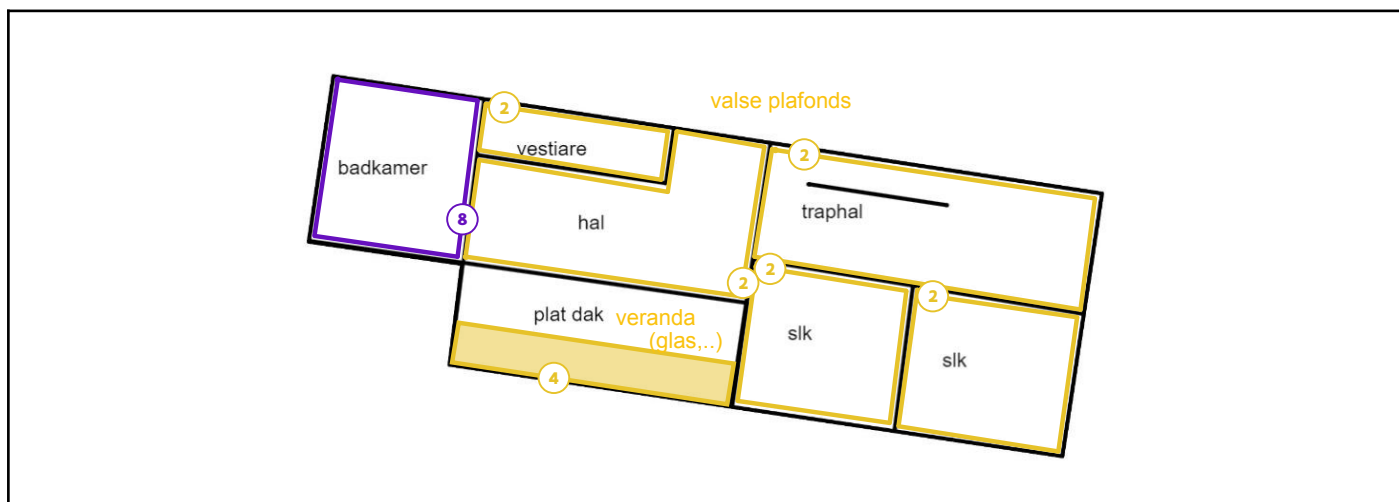
## Plan 1.2: Verdieping

Beschrijving	Type	Actie
2. Pleisterwerk muren	Asbestmateriaal	Zorgvuldig beheren
4. Roofing	Asbestmateriaal	Zorgvuldig beheren
8. Tegellijm	Advies	-
9. Valse plafonds	Advies	-

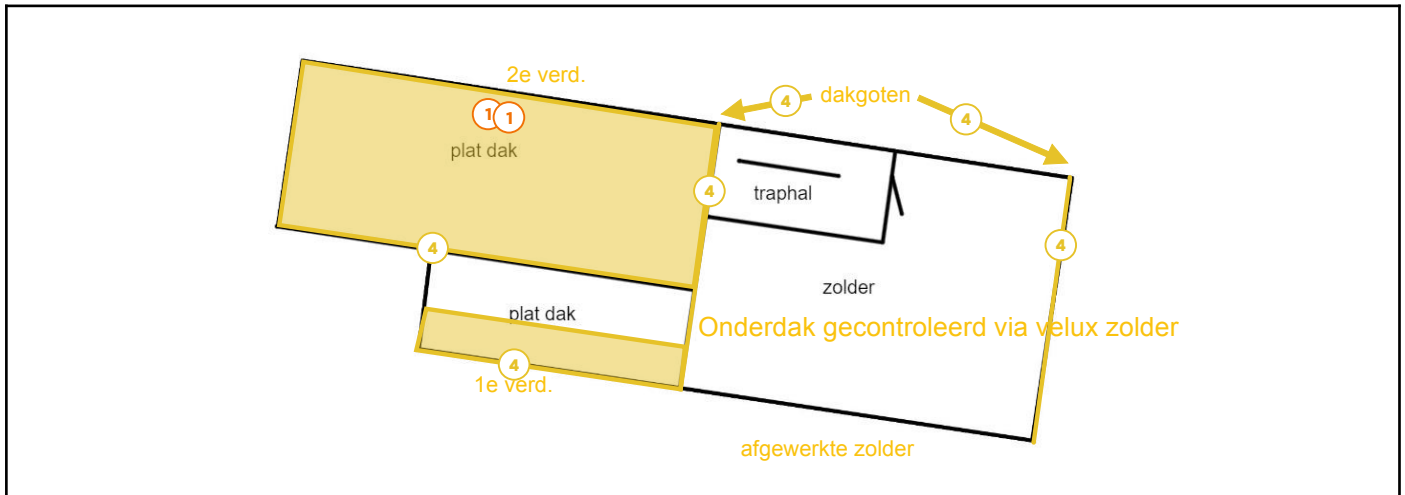
## Plan 1.3: Zolder

Beschrijving	Type	Actie
1. Schouwbuizen	Asbestmateriaal	Verwijderen
4. Roofing	Asbestmateriaal	Zorgvuldig beheren
7. Onderdak gecontroleerd	Advies	-
9. Valse plafonds	Advies	-

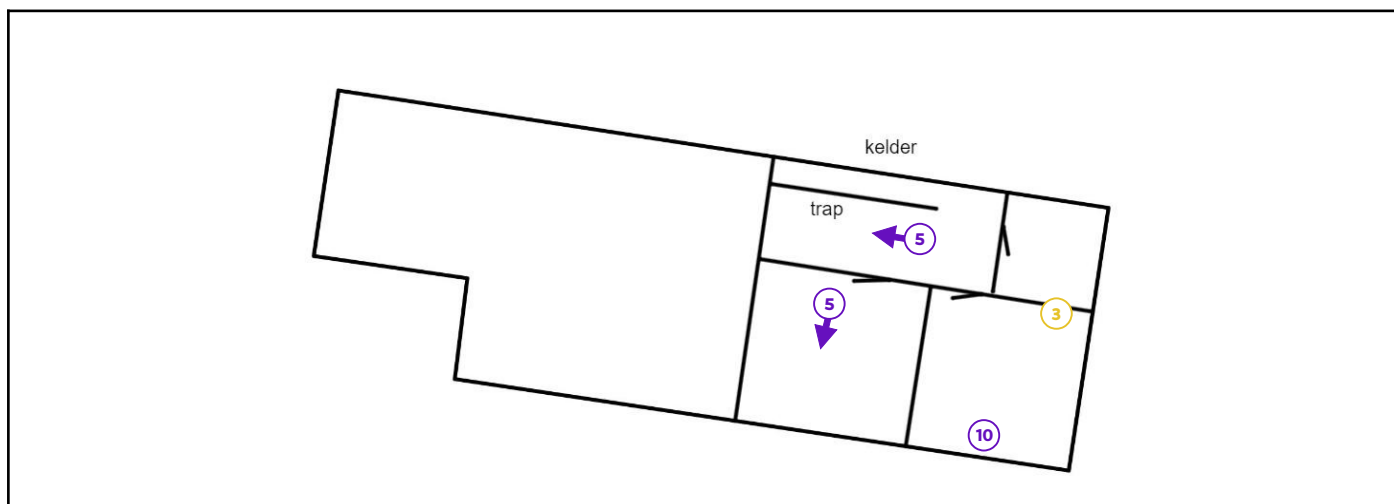
## Plan 1.4: Kelder

Beschrijving	Type	Actie
3. Bakelieten tellerkast kelder	Asbestmateriaal	Zorgvuldig beheren
5. Materiaalopslag kelder	Beperking	-
10. CV ketel kelder	Advies	-

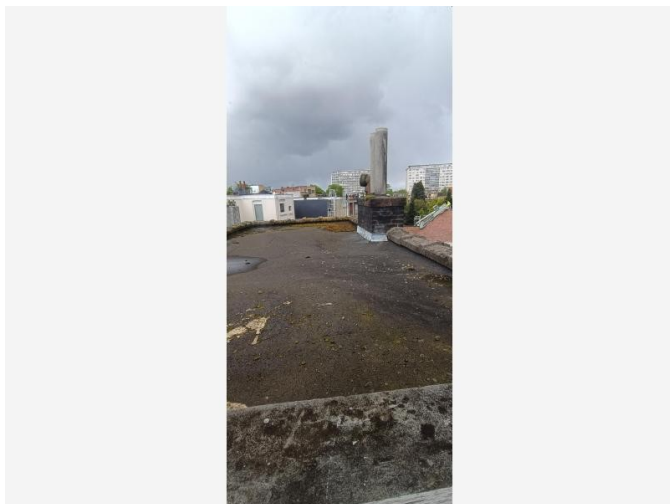
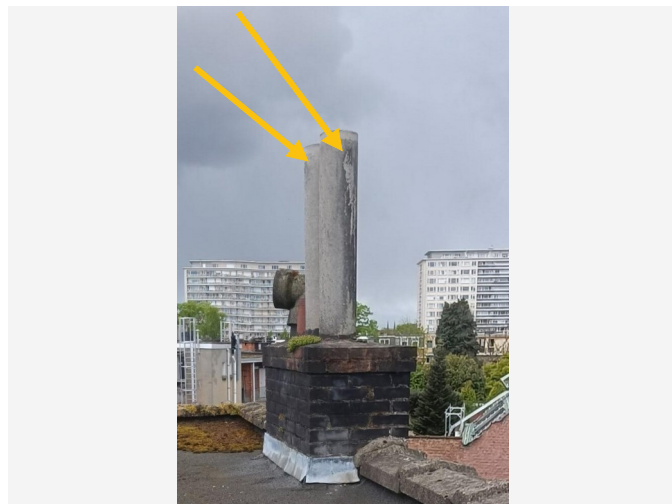
Eindbeoordeling materiaalrisico	Verhoogd materiaalrisico en/of verhoogde kans op vezelvrijgave
---------------------------------	--

Gebondenheid	Categorie 1: hechtgebonden in oorsprong
Asbestsoort (vezeltype)	Crocidoliet aanwezig
Asbestconcentratie	Laag (< 50%)
Afschermingsgraad van het gehele materiaal	Geheel of deels (ook) vrij aan binnenluchtstromen
Toestand van het materiaal	Licht beschadigd, licht verweerd. Intact materiaal type Pical – asbestboard of categorie III 'gebondenheid'

Beschrijving	Schouwbuizen
Omgeving	Buiten
Primaire drager	HVAC infrastructuur en uitrusting
Asbestmateriaal	Rookgaskanaal
Bindmiddel van asbestmateriaal	Cement
Gebondenheid op basis van bindmiddel	Hecht
Hoeveelheid (lengte - omtrek - dikte - aantal)	• 1,20 m - 30,00 cm - 1,00 cm - 1 stuk
Totaal volume	0,004 m <sup>3</sup>

Verwijderen

- Verwijder dit asbestmateriaal zo snel mogelijk. Volg de toestand goed op.

- Eenvoudige handelingen: mag via doe-het-zelf of door werknemer(s) met opleidingsattest eenvoudige handelingen  
EH via doe-het zelf

De buizen kunnen voorzichtig losgebeiteld worden , extra bevochtigen om stof te voorkomen + dragen van de nodige beschermingsmiddelen (mondmasker ffp3, handschoenen,tyvec ) Bij de gemeente/containerpark afsluitzakken halen om dubbel in te pakken en af te voeren naar het containerpark als hechtgebonden asbestafval.

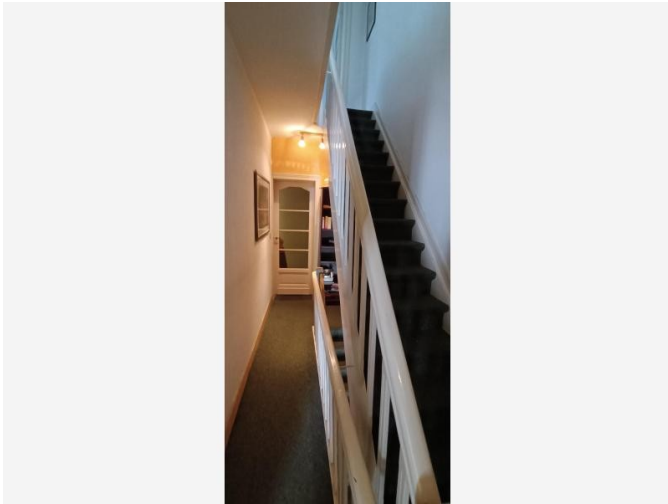
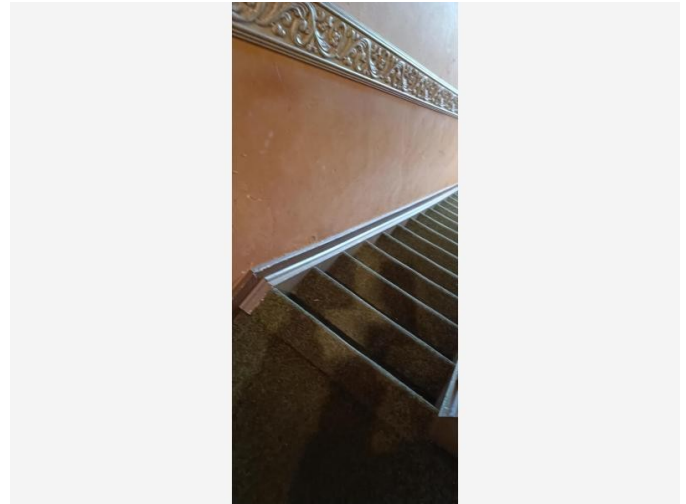
Eindbeoordeling materiaalrisico	Zeer laag materiaalrisico en/of zeer lage kans op vezelvrijgave
---------------------------------	---

Gebondenheid	Categorie 2: niet-hechtgebonden met matrix
Asbestsoort (vezeltype)	Amfibool aanwezig, uitgezonderd crocidoliet
Asbestconcentratie	Laag (< 50%)
Afschermingsgraad van het gehele materiaal	Niet stootvaste afscherming
Toestand van het materiaal	Onbeschadigd, niet verweerd

Beschrijving	Pleisterwerk muren
Omgeving	Binnen
Primaire drager	Binnenwand
Asbestmateriaal	In-situ afwerkingslagen - Pleisterwerk (wand, plafond, ...)
Bindmiddel van asbestmateriaal	Gips - kalk
Gebondenheid op basis van bindmiddel	Niet-hechtgebonden
Hoeveelheid (oppervlakte - dikte - aantal)	• 411,00 m <sup>2</sup> - 1,50 cm - 1 stuk
Totaal volume	6,165 m <sup>3</sup>

Zorgvuldig beheren

- Zorg voor een veilig beheer. Vermijd het beschadigen van het asbestmateriaal. Controleer de toestand jaarlijks op wijzigingen.
- Voer bijkomende staalname(s) uit.

- Hermetische zone (erkend asbestverwijderaar)  
HZ erkend asbestverwijderaar

Het pleisterwerk wordt verwijderd tot op de draagmuur, dit is een losgebonden toepassing en dient verwijderd te worden in een hermetische zone.

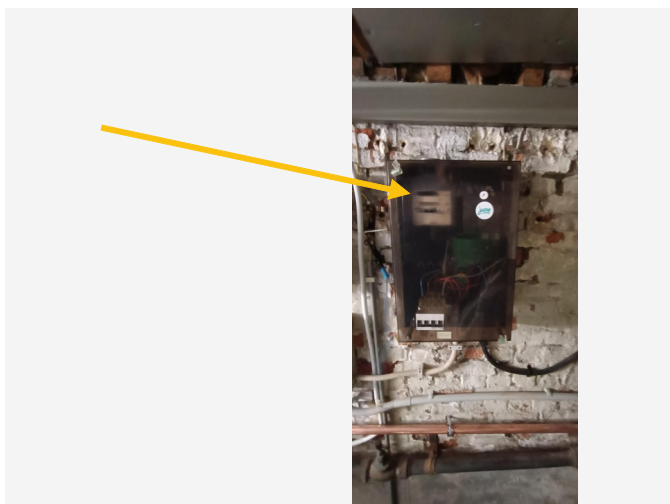
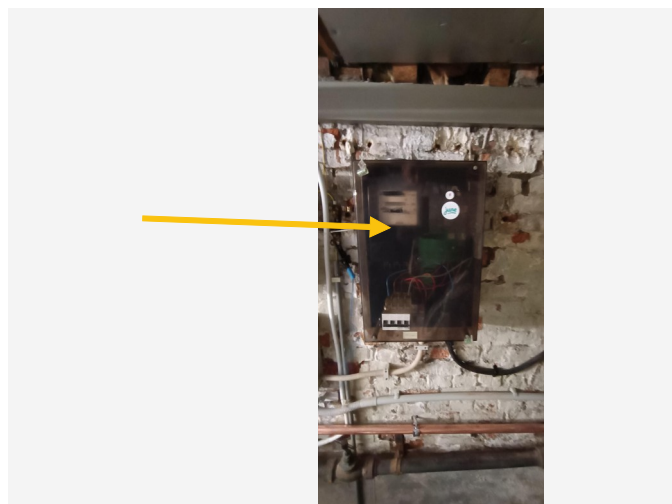
Eindbeoordeling materiaalisico	Laag materiaalisico en/of verlaagde kans op vezelvrijgave
Opmerking

Gebondenheid	Categorie 1: hechtgebonden in oorsprong
Asbestsoort (vezeltype)	Crocidoliet aanwezig
Asbestconcentratie	Laag (< 50%)
Afschermingsgraad van het gehele materiaal	Geheel of deels (ook) vrij aan de binnenlucht
Toestand van het materiaal	Onbeschadigd, niet verweerd

Beschrijving	Bakelieten tellerkast kelder
Omgeving	Binnen
Primaire drager	Communicatie en elektrische infrastructuur en uitrusting
Asbestmateriaal	Plaat, paneel, tablet - Type Bakeliet
Bindmiddel van asbestmateriaal	Kunststof of -hars
Gebondenheid op basis van bindmiddel	Hecht
Hoeveelheid (oppervlakte - dikte - aantal)	• 0,10 m <sup>2</sup> - 1,00 cm - 1 stuk

Zorgvuldig beheren

- Zorg voor een veilig beheer. Vermijd het beschadigen van het asbestmateriaal. Controleer de toestand jaarlijks op wijzigingen.

- Eenvoudige handelingen: mag via doe-het-zelf of door werknemer(s) met opleidingsattest eenvoudige handelingen  
Schakelaars, stopcontacten en andere gelijkaardige toepassingen kunnen eenvoudig losgeschroefd worden --> EH doe-het-zelf. Afgesloten of verzegelde kast --> EH opgeleid techniker personeel 8u basisopleiding asbest.

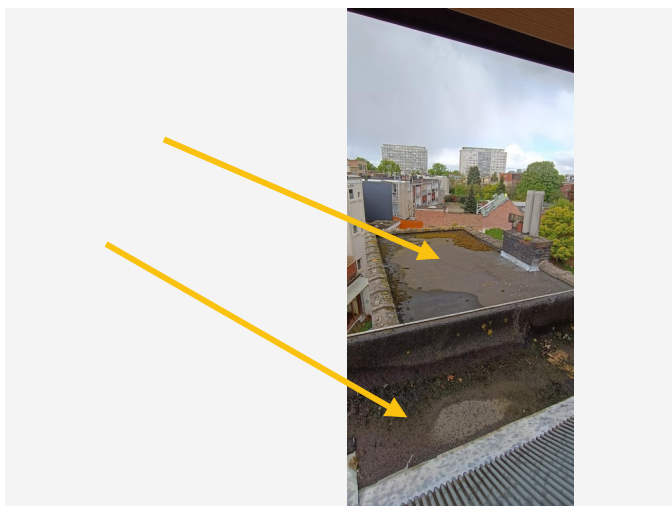
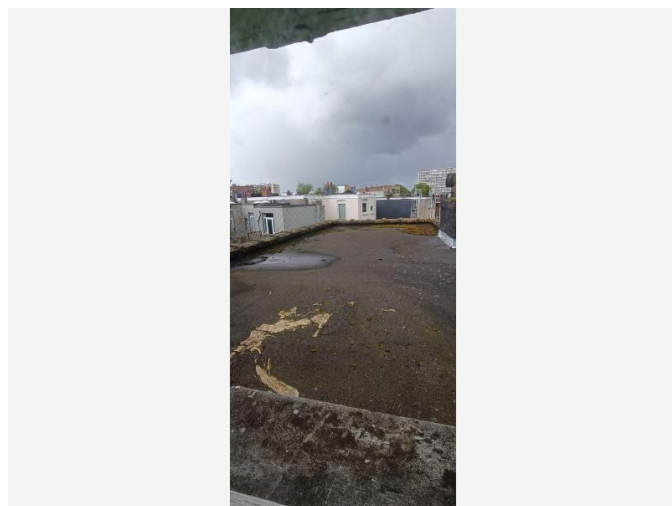
Eindbeoordeling materiaalrisico	Laag materiaalrisico en/of verlaagde kans op vezelvrijgave
---------------------------------	--

Gebondenheid	Categorie 1: hechtgebonden in oorsprong
Asbestsoort (vezeltype)	Alleen chrysotiel
Asbestconcentratie	Laag (< 50%)
Afschermingsgraad van het gehele materiaal	Geheel of deels vrij aan de buitenlucht
Toestand van het materiaal	Licht beschadigd, licht verweerd. Intact materiaal type Pical – asbestboard of categorie III 'gebondenheid'

Beschrijving	Roofing
Omgeving	Buiten
Primaire drager	Plat dak
Asbestmateriaal	Dak- en gevelbekleding - Roofing
Bindmiddel van asbestmateriaal	Bitumen (roofing, teer, asfalt)
Gebondenheid op basis van bindmiddel	Hecht
Hoeveelheid (oppervlakte - aantal)	<ul style="list-style-type: none"><li>20,00 m<sup>2</sup> - 1 stuk</li><li>8,00 m<sup>2</sup> - 1 stuk</li><li>2,00 m<sup>2</sup> - 2 stuks</li></ul>

Zorgvuldig beheren

- Zorg voor een veilig beheer. Vermijd het beschadigen van het asbestmateriaal. Controleer de toestand jaarlijks op wijzigingen.
- Voer bijkomende staalname(s) uit.

- Eenvoudige handelingen: mag via doe-het-zelf of door werknemer(s) met opleidingsattest eenvoudige handelingen  
Roofing mag verwijderd worden onder eenvoudige handelingen mits dragen van de nodige beschermingsmiddelen (mondmasker ffp3, handschoenen, tyvec ). Opleidingsattest eenvoudige handelingen en of laten verwijderen door erkend asbestverwijderaar wel aangeraden.

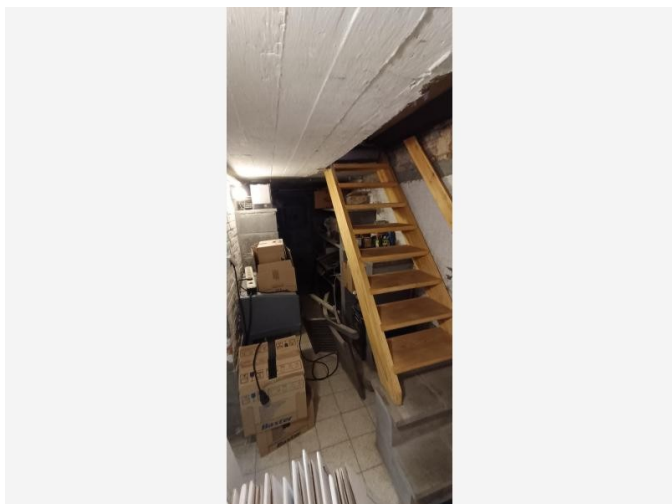
**Reden:** Materiaal in opslag

**Uitleg van de asbestdeskundige:** Middellange termijnbeperking : Materialen/inboedel zijn in grote mate aanwezig. Vloer- en wanddelen konden niet volledig worden geïnspecteerd. Hierdoor zijn misschien verborgen asbestverdachte toepassingen aanwezig. De opdrachtgever blijkt redelijkerwijs niet in staat om het materiaal op korte termijn op te ruimen of te verwijderen. Het materiaal wordt pas verwijderd bij effectieve verhuis/verkoop. Termijn is onbekend.

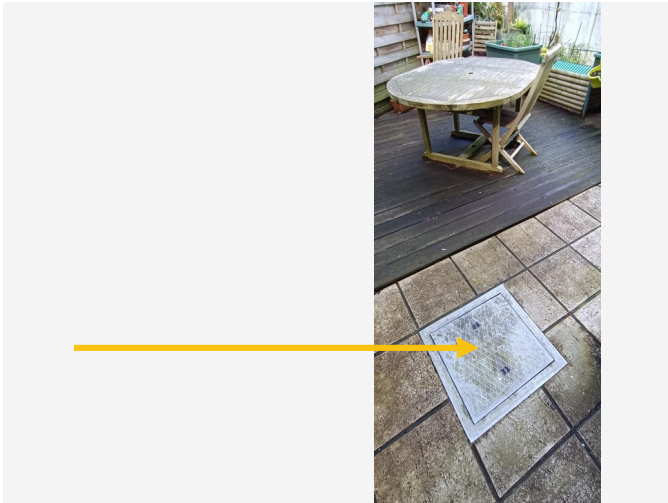
**Reden:** Slotvaste toegangspoort, -deur of -luik

**Uitleg van de asbestdeskundige:** Een putdeksel bij de koer werd niet opengekregen. Aan/afwezigheid asbesthoudende materialen niet vastgesteld.

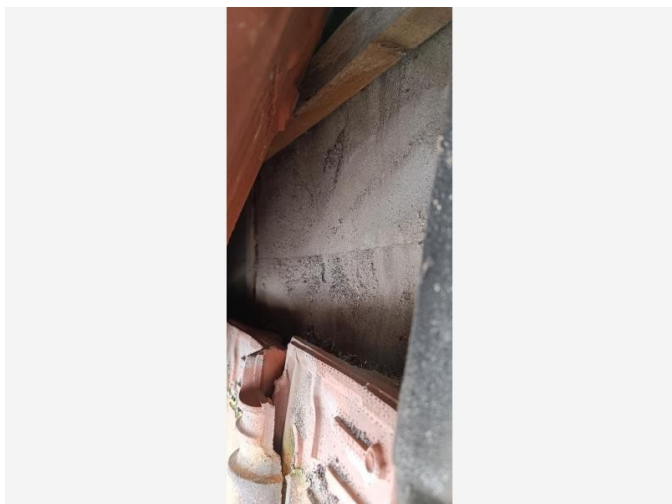
Het onderdak werd gecontroleerd dmv opheffen van een dakpan en betreft een niet asbestverdacht materiaal. (dampscherm)

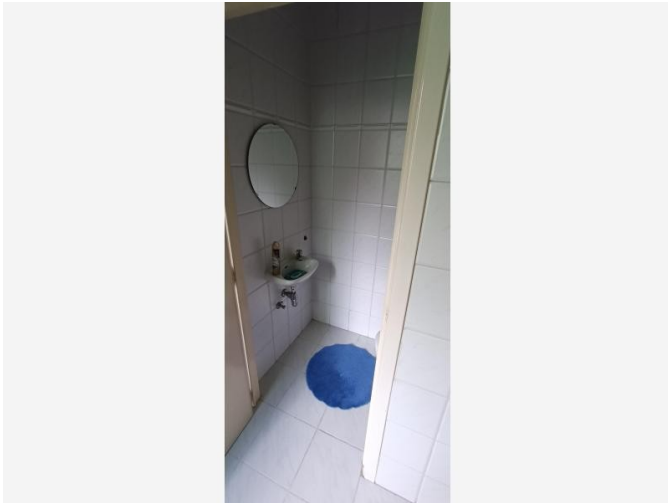
In het inspectieprotocol is een monstername van tegellijm verplicht om dit te identificeren als niet-asbesthoudend. Er waren geen facturen ter beschikking die bevestigen dat de tegels na 2001 waren geplaatst. Er waren geen bestaande beschadigingen aan de wandtegels om de lijm voldoende te kunnen inspecteren. Om dit af te toetsen is het aangewezen om bij eventuele renovatiewerken aan de tegels verder onderzoek/staalname te laten uitvoeren ter controle.

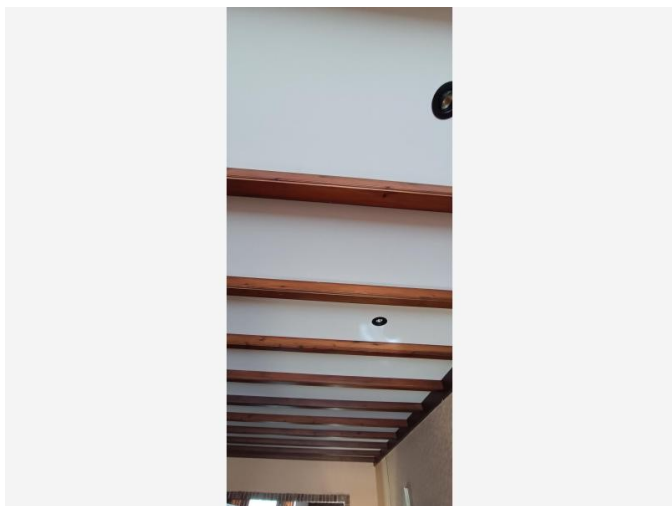
Alle plafonds zijn afgewerkt met valse plafonds in plaatmateriaal. Het is niet duidelijk of er pleisterwerk aanwezig is achter deze valse plafonds, het is aangewezen om bijkomend onderzoek uit te voeren bij werken.

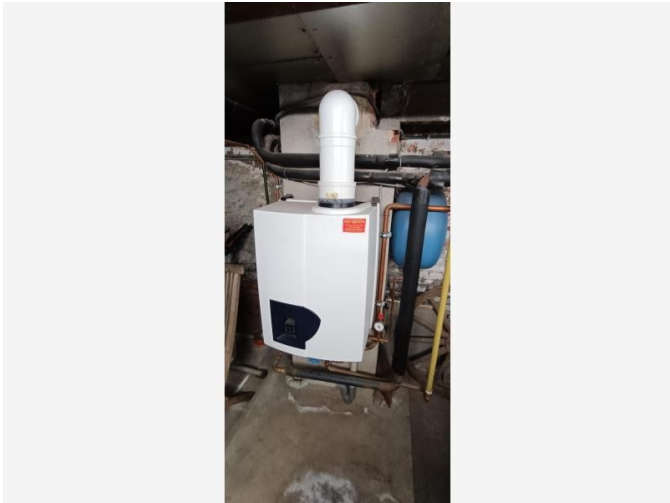
De cv ketel heeft een recent bouwjaar, we gaan ervan uit dat deze geen asbestverdachte materialen bevat.

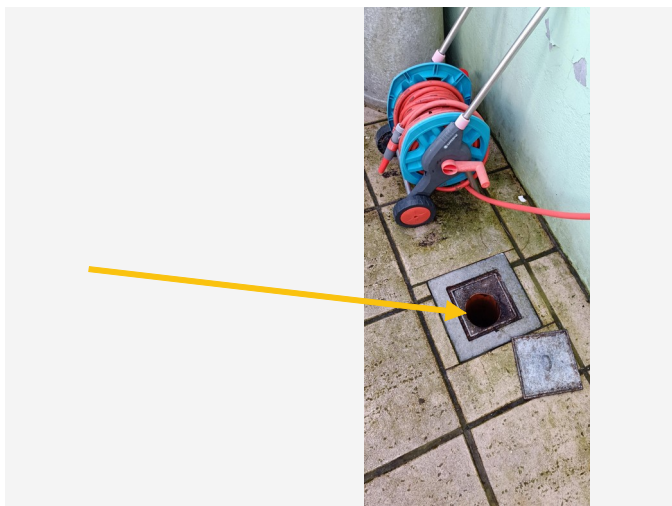
Een putdeksel op de koer werd gecontroleerd en betreft een kunststof afvoerpijp.
