Asbestinventarisatetest

Joannasteeg 16, 2060 Antwerpen

Attestnummer : 20240424-000248.000

Uitgegeven op : 24.04.2024

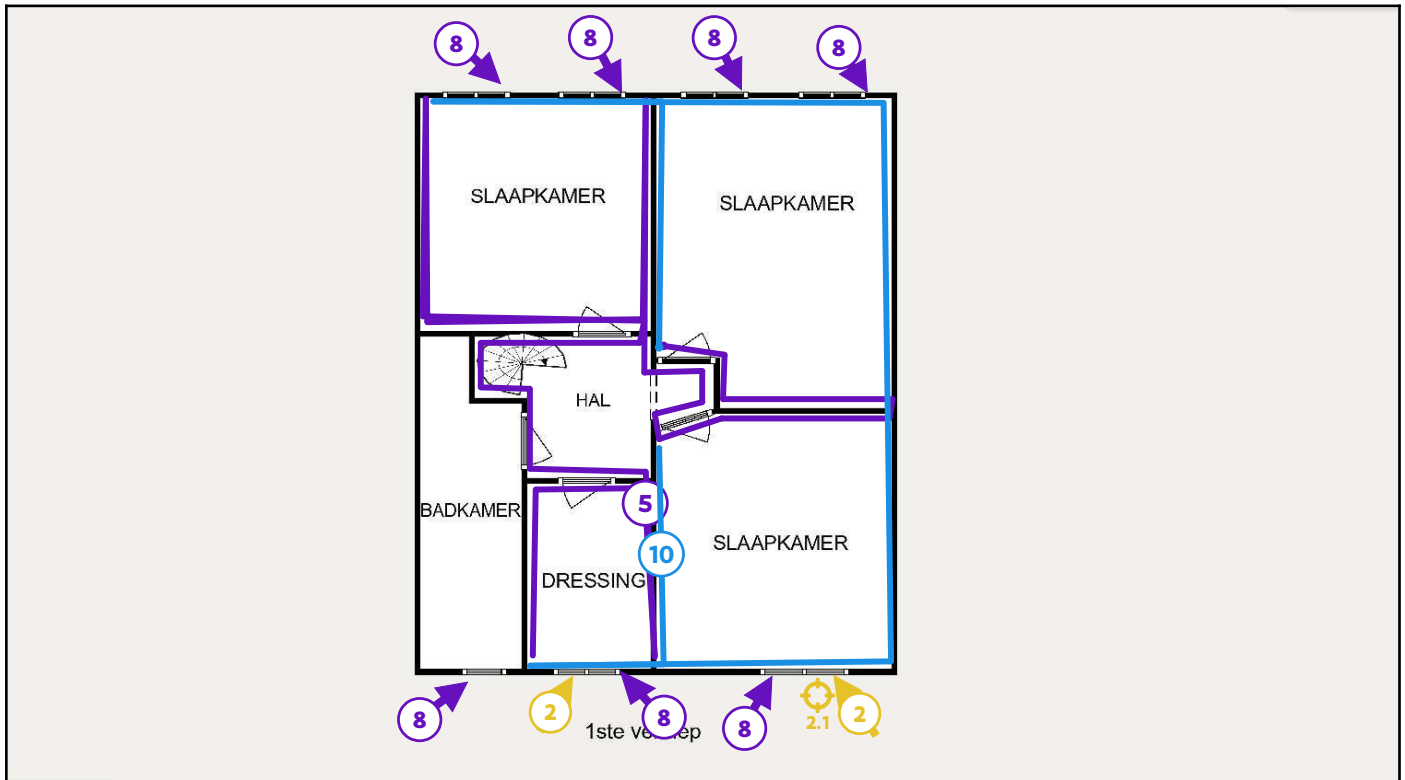
Plan 1.3: Plan 1ste verdiep

Beschrijving	Type	Actie
2. Vensterdorpels achtergevel	Asbestmateriaal	Zorgvuldig beheren
2.1 Code: MM03	Puntmonster	-
5. Gipsplaten muren	Advies	-
8. Kiwerk ramen	Advies	-
10. Pleisterwerk muren	Geen asbest	-

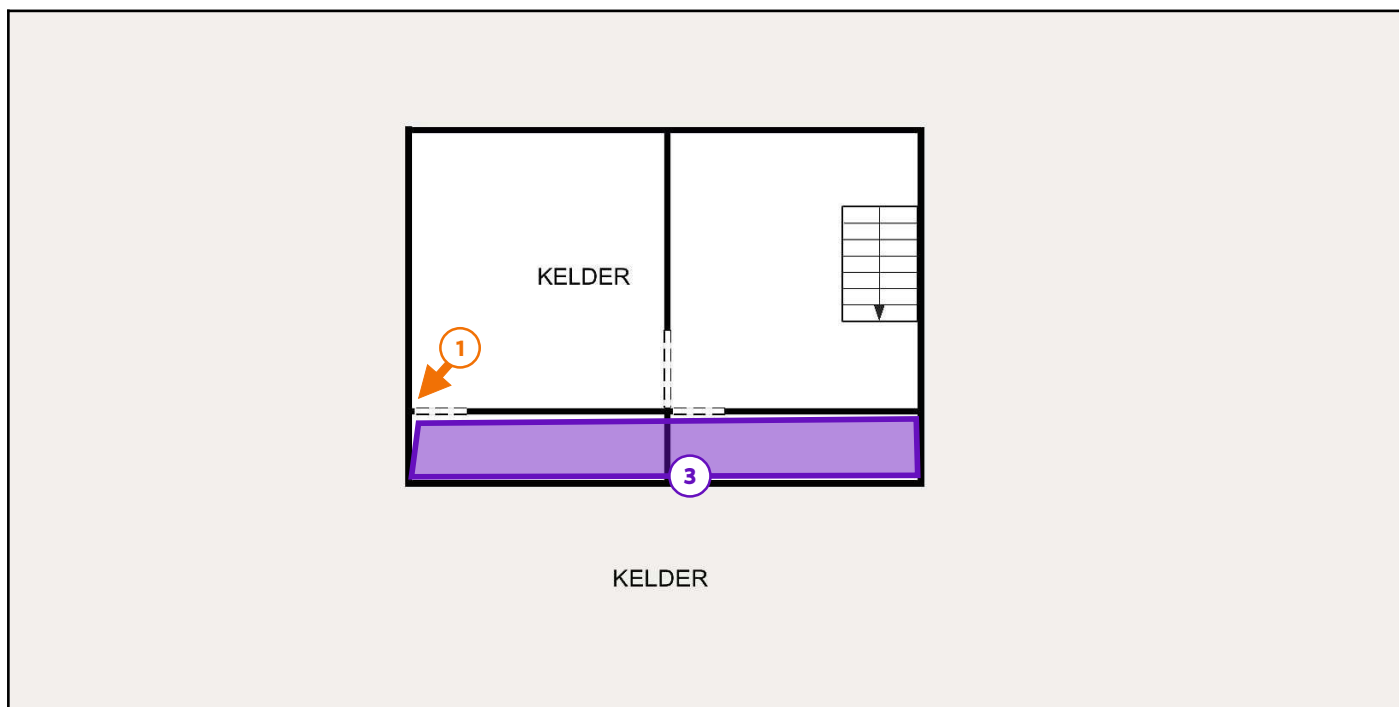
Plan 1.5: Plan Kelder

Beschrijving	Type	Actie
1. Asbestcemente rookgaskanaal kelder	Asbestmateriaal	Verwijderen
3. Opslagruimte kelder	Beperking	-

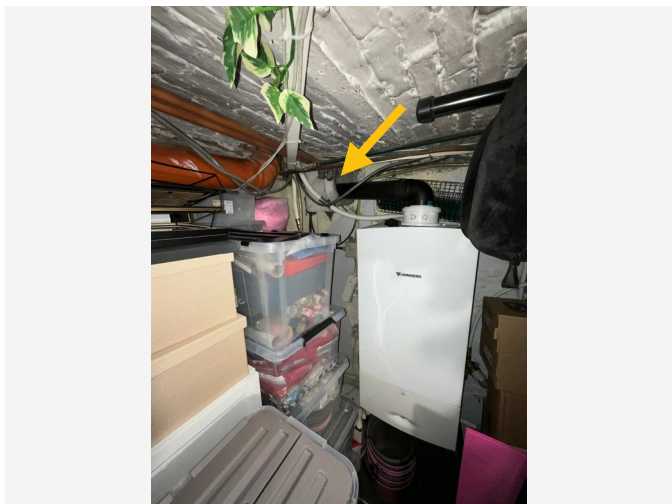
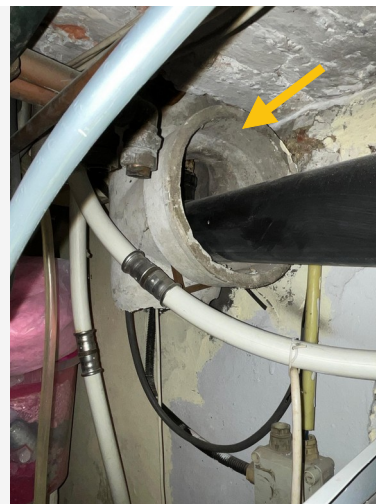
Het asbestmateriaal valt onder de mijlpaal van 2040.

Eindbeoordeling materiaalrisico	Verhoogd materiaalrisico en/of verhoogde kans op vezelvrijgave
---------------------------------	--

Gebondenheid	Categorie 1: hechtgebonden in oorsprong
Asbestsoort (vezeltype)	Crocidoliet aanwezig
Asbestconcentratie	Laag (< 50%)
Afschermingsgraad van het gehele materiaal	Geheel of deels (ook) vrij aan de binnenlucht
Toestand van het materiaal	Licht beschadigd, licht verweerd. Intact materiaal type Pical – asbestboard of categorie III 'gebondenheid'

Beschrijving	Asbestcemente rookgaskanaal kelder
Omgeving	Binnen
Primaire drager	Plafond
Asbestmateriaal	Rookgaskanaal
Bindmiddel van asbestmateriaal	Cement
Gebondenheid op basis van bindmiddel	Hecht
Hoeveelheid (lengte - omtrek - dikte - aantal)	• 0,30 m - 62,80 cm - 2,00 cm - 1 stuk
Totaal volume	0,004 m ³

Verwijderen

- Scherm in afwachting van verwijdering het asbestmateriaal af van luchtstromingen en verstoring: bijvoorbeeld door het te verpakken, te fixeren, af te dekken, signalisatie - afbakening aan te brengen, ...
- Zorg voor een veilig beheer en verwijder dit asbestmateriaal wanneer het bij werken eenvoudig bereikbaar wordt. Controleer de toestand jaarlijks op wijzigingen.
- Voer binnenluchtmetingen uit om actuele blootstellingsrisico's in de binnenlucht te monitoren.

- Eenvoudige handelingen: enkel door erkend asbestverwijderaar
Betreft hier een hechtgebonden asbesttoepassing in de binnenlucht.

Voor een minimale vezelvrijgave in de ruimte, dient de verwijdering door een erkende asbestverwijderaar te gebeuren.

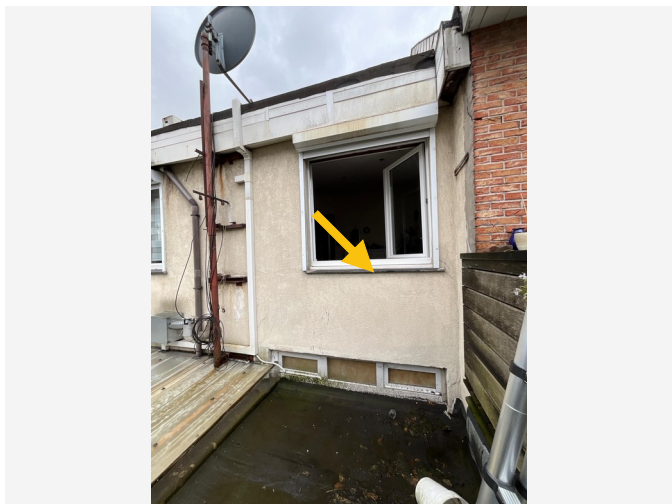
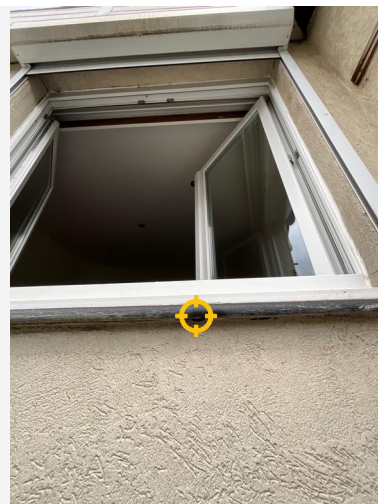
Het asbestmateriaal valt onder de mijlpaal van 2040.

Eindbeoordeling materiaalrisico	Laag materiaalrisico en/of verlaagde kans op vezelvrijgave
---------------------------------	--

Gebondenheid	Categorie 1: hechtgebonden in oorsprong
Asbestsoort (vezeltype)	Alleen chrysotiel
Asbestconcentratie	Laag (< 50%)
Afschermingsgraad van het gehele materiaal	Geheel of deels vrij aan de buitenlucht
Toestand van het materiaal	Licht beschadigd, licht verweerd. Intact materiaal type Pical – asbestboard of categorie III 'gebondenheid'

#	Type	Referentie	Resultaat
2.1	Puntmonster	MM03	Chrysotiel

Beschrijving	Vensterdorpels achtergevel
Omgeving	Buiten
Primaire drager	Wandopening verticaal (raam, deur, ...)
Asbestmateriaal	Deksteen, muurkap - Vol
Bindmiddel van asbestmateriaal	Cement

Zorgvuldig beheren

- Zorg voor een veilig beheer. Vermijd het beschadigen van het asbestmateriaal. Controleer de toestand jaarlijks op wijzigingen.

- Eenvoudige handelingen: mag via doe-het-zelf of door werknemer(s) met opleidingsattest eenvoudige handelingen

Het materiaal dient in zijn geheel te worden verwijderd zonder deze te beschadigen.

De dorpels moeten verweekeld worden in een asbestafvalzak.

Draag bij verwijdering persoonlijke beschermingsmiddelen (FFP3 mondkap, wegwerphandschoenen, wegweroverall).

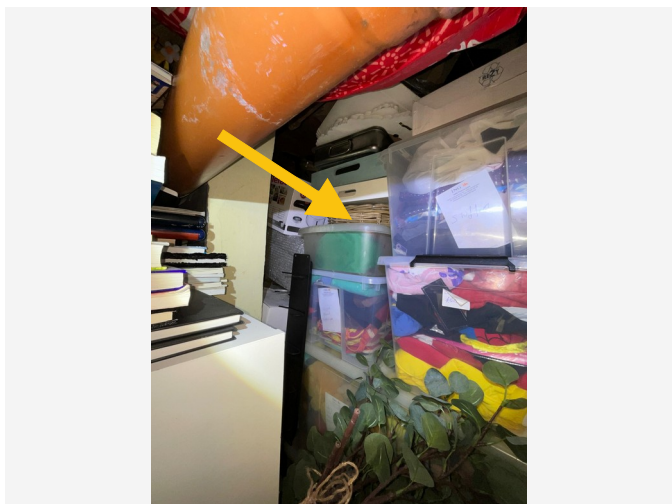
Tijdelijke beperking

Reden: Materiaal in opslag

Uitleg van de asbestdeskundige: Er bevonden zich een grote hoeveelheid dozen in één van de ruimtes in de kelder, hierdoor kon een deel van de kelder niet geïnspecteerd worden. De opdrachtgever is fysiek niet in staat om de dozen te verplaatsen.

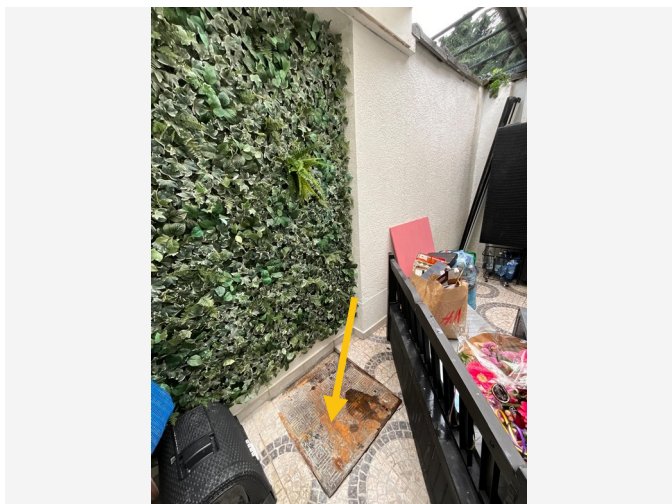
Tijdelijke beperking

Reden: Slotvaste toegangspoort, -deur of -luik

Uitleg van de asbestdeskundige: Het deksel van de septische put kon niet geopend worden. De ruimte onder het deksel kon hierdoor niet geïnspecteerd worden.

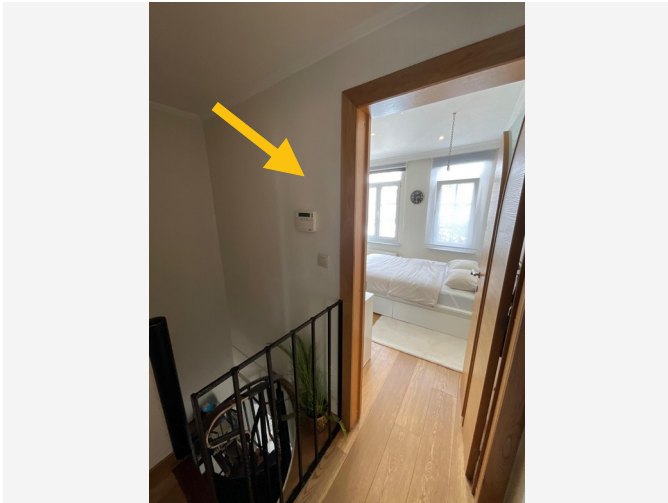
Enkele muren in de woning zijn afgewerkt met gipsplaten, achter deze platen kan pleisterwerk aangetroffen worden.

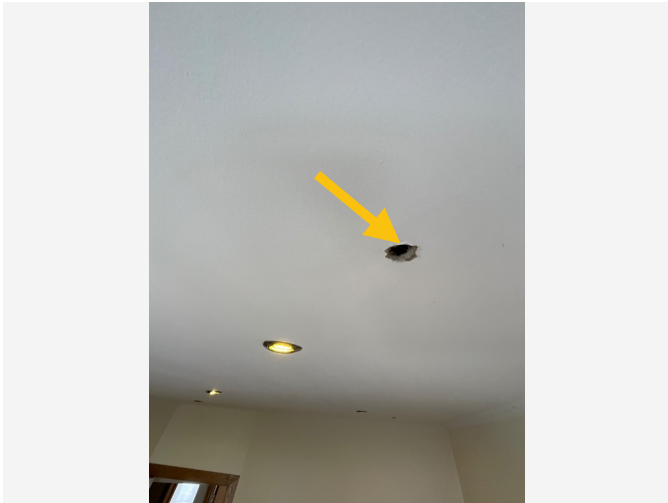
De plafonds in de woning zijn afgewerkt met gipsplaten, boven deze platen kan pleisterwerk aangetroffen worden.

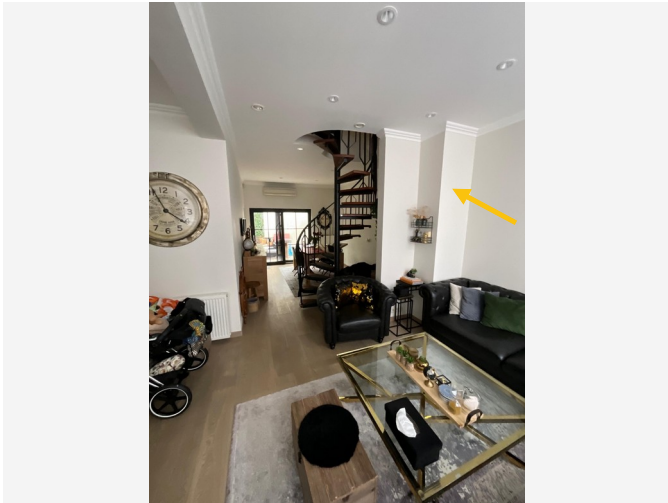
Er loopt vermoedelijk een asbestcemente rookgaskanaal in de omkasting in de woonkamer.

Dit is waarneembaar in de kelder. Zie fiche asbestcemente rookgaskanaal kelder.

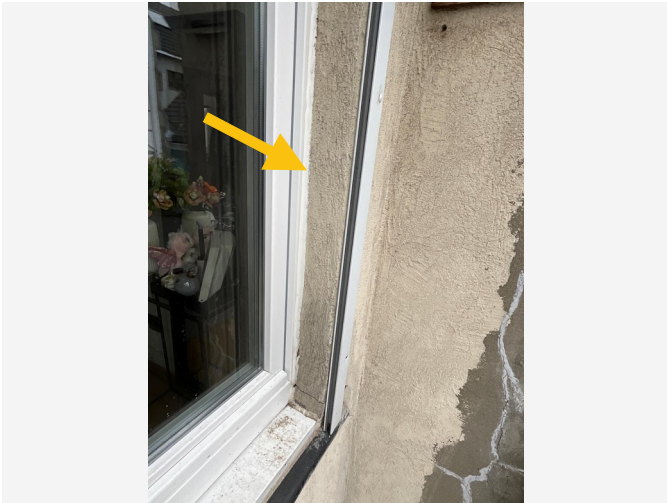
Als afdichting voor de ramen werd siliconenkit gebruikt.

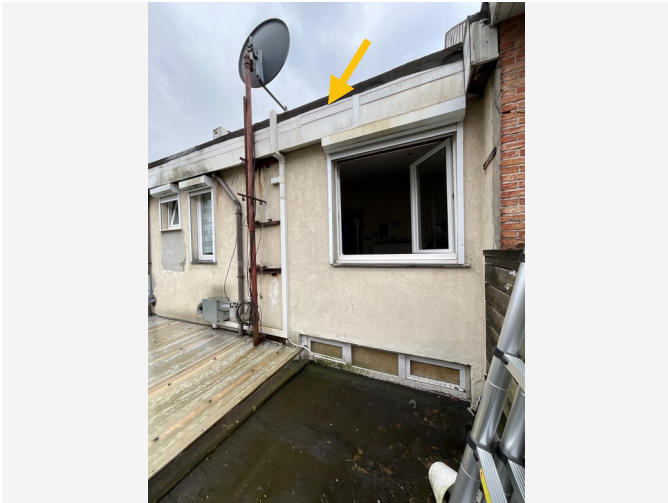
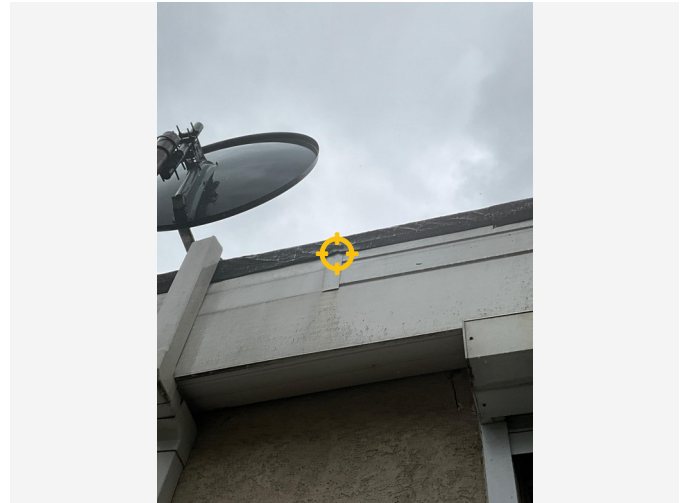
Fiche 9: Roofing plat dak

Geen asbest

#	Type	Referentie	Resultaat
9.1	Puntmonster	MM04	Geen asbest

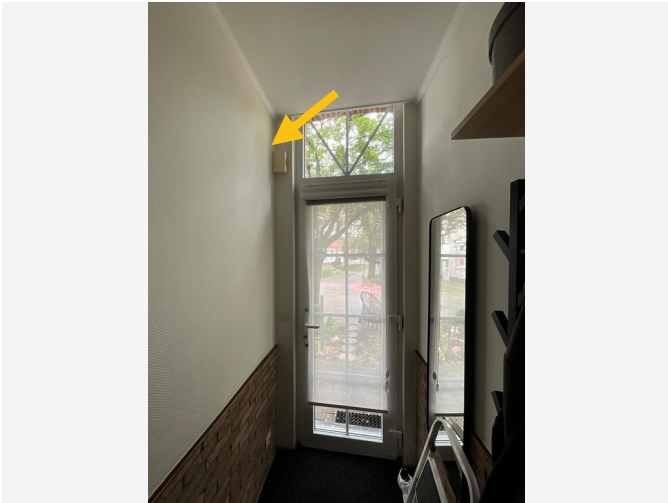
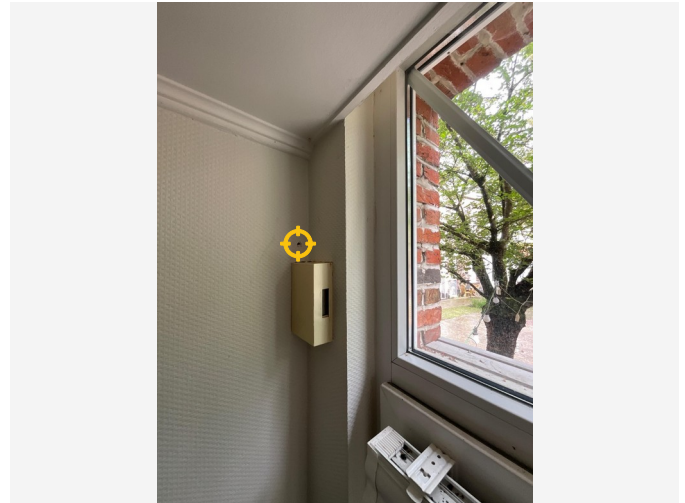
Geen asbest

#	Type	Referentie	Resultaat
10.1	Mengmonster	MM01	Geen asbest

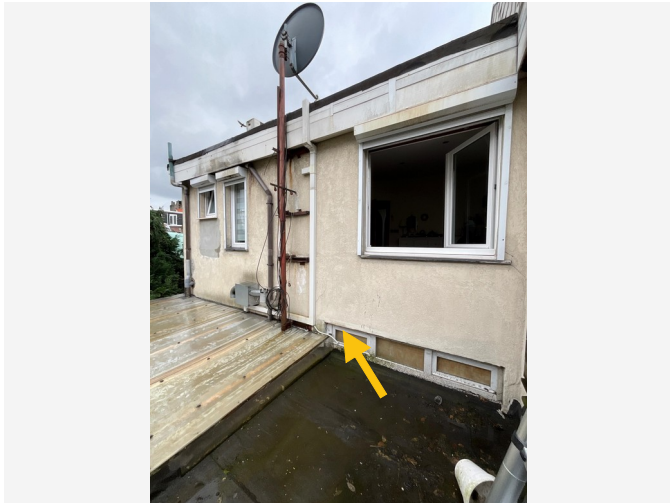
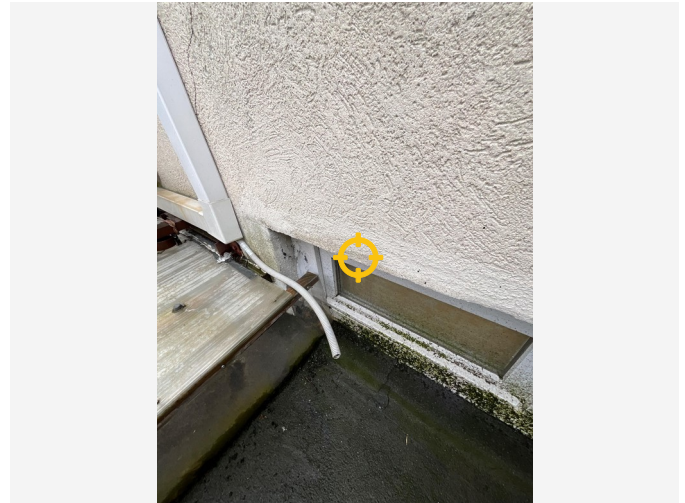
Geen asbest

#	Type	Referentie	Resultaat
11.1	Puntmonster	MM02	Geen asbest
