Asbestinventarisatetest

Nachtegallaan 6/402, 2660 Antwerpen

Attestnummer : 20240803-000028.000

Uitgegeven op : 03.08.2024

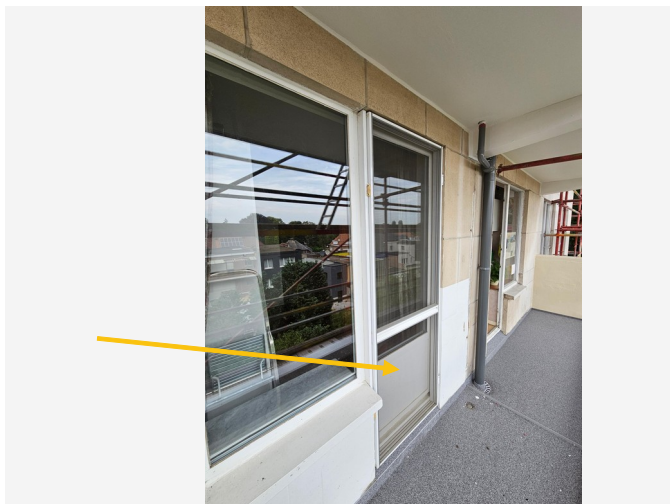
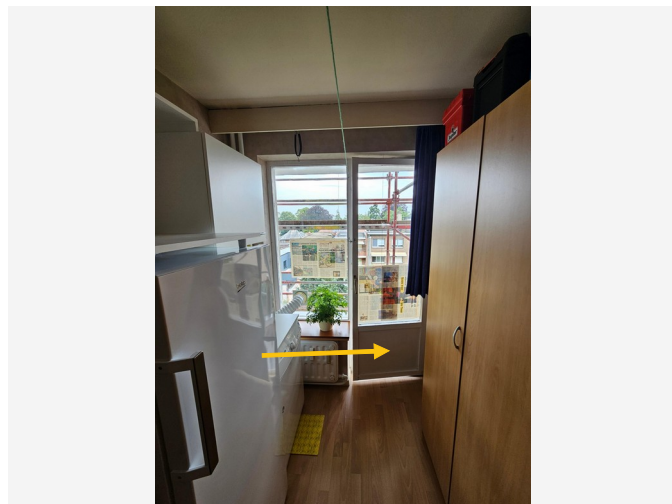
Conclusie

Het asbestmateriaal valt onder de mijlpaal van 2040.

Eindbeoordeling materiaalrisico	Zeer laag materiaalrisico en/of zeer lage kans op vezelvrijgave
---------------------------------	---

Gebondenheid	Categorie 1: hechtgebonden in oorsprong
Asbestsoort (vezeltype)	Crocidoliet aanwezig
Asbestconcentratie	Laag (< 50%)
Afschermingsgraad van het gehele materiaal	Niet stootvaste afscherming
Toestand van het materiaal	Onbeschadigd, niet verweerd

Beschrijving	Glasal panelen
Omgeving	Grenst aan binnen- en buitenlucht
Primaire drager	Wandopening verticaal (raam, deur, ...)
Asbestmateriaal	Plaat, paneel, tablet - Geëmailleerd, type Glasal
Bindmiddel van asbestmateriaal	Cement
Gebondenheid op basis van bindmiddel	Hecht
Hoeveelheid (oppervlakte - dikte - aantal)	<ul style="list-style-type: none">• 0,35 m² - 0,30 cm - 3 stuks
Totaal volume	0,003 m ³
Eenvoudig bereikbaar	Ja
Bevestigingswijze	<ul style="list-style-type: none">• Geklemd
Identificatiemethode	Vaststelling zonder monstername
Destructieve handeling voor identificatie	Nee
Opmerking	<p>Het is moeilijk vast te stellen of het om glasalpanelen of hout gaat. Omwille van esthetische redenen wordt geen staalname uitgevoerd. Bij verwijdering een extra controle uitvoeren.</p> <p>De vermelde oppervlaktes, diktes, gewichten en volumes betreffen een beredeneerde schatting. Er worden geen rechten verleend aan deze oppervlaktes/diktes/volumes.</p>

- Zorg voor een veilig beheer. Vermijd het beschadigen van het asbestmateriaal. Controleer de toestand jaarlijks op wijzigingen.

- Eenvoudige handelingen: mag via doe-het-zelf of door werknemer(s) met opleidingsattest eenvoudige handelingen
EH via doe-het zelf : gebruik een FFP3 masker, handschoenen en tyvek . Maak de platen voorzichtig los zonder te breken , verpak dubbel met plastic folie
EH opgeleid personeel 8 u basis . Bij vervangen van de ramen kunnen de panelen mee verwijderd worden door de plaatsers van nieuw raamwerk. Alle werknemer(s) moeten wel beschikken over een opleidingsattest eenvoudige handelingen 8u.

Raam/deur kader stofvrij maken dmv puntafzuiging met een hepa stofzuiger.

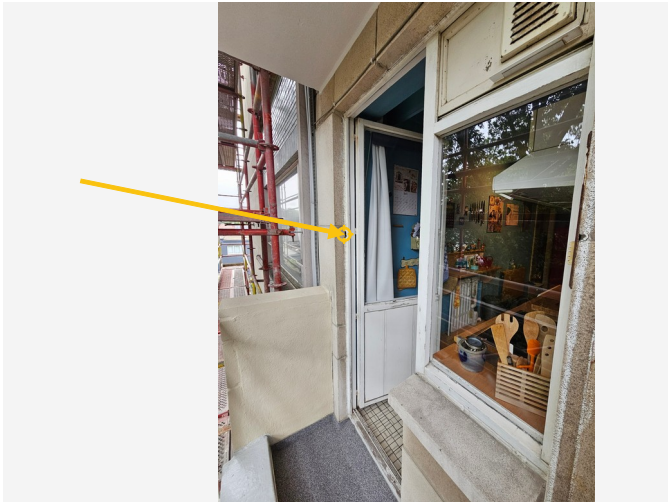
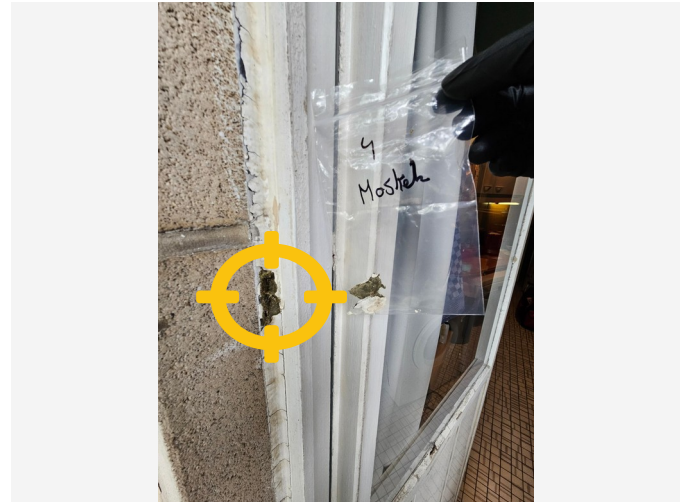
Fiche 2: Mastiek ramen (tussen gevel en raam/deurframes)

Het asbestmateriaal valt onder de mijlpaal van 2040.

Eindbeoordeling materiaalrisico	Laag materiaalrisico en/of verlaagde kans op vezelvrijgave
---------------------------------	--

Gebondenheid	Categorie 1: hechtgebonden in oorsprong
Asbestsoort (vezeltype)	Alleen chrysotiel
Asbestconcentratie	Laag (< 50%)
Afschermingsgraad van het gehele materiaal	Geheel of deels vrij aan de buitenlucht
Toestand van het materiaal	Licht beschadigd, licht verweerd. Intact calciumsilicaatmateriaal of categorie III 'gebondenheid'

#	Type	Referentie	Resultaat
2.1	Puntmonster	4	Chrysotiel

Beschrijving	Mastiek ramen (tussen gevel en raam/deurframes)
Omgeving	Buiten
Primaire drager	Wandopening verticaal (raam, deur, ...)
Asbestmateriaal	In-situ afwerkingslagen - Pasta, stopverf, voegsel, stopsel, vulsel, mastiek, kitten, ...
Bindmiddel van asbestmateriaal	Kitten, mastiek, pasta
Gebondenheid op basis van bindmiddel	Hecht
Hoeveelheid (gewicht - aantal)	<ul style="list-style-type: none">• 0,10 kg - 1 stuk
Totaal gewicht	0,10 kg
Eenvoudig bereikbaar	Ja
Bevestigingswijze	<ul style="list-style-type: none">• Verlijmd, ingegoten, versmeerd
Identificatiemethode	Vaststelling met monsternamen
Destructieve handeling voor identificatie	Nee
Opmerking	<p>+/- 25lm grijze pasta achtige mastiek rondom de raam/deurframes en de gevel (buitenzijde).</p> <p>Het gewicht en lm is een beredeneerde schatting. Er worden geen rechten verleend aan deze oppervlaktes. De dikte is een schatting die voorkomt uit de monsterplaatsen en is daarom niet altijd representatief</p>

- Zorg voor een veilig beheer. Vermijd het beschadigen van het asbestmateriaal. Controleer de toestand jaarlijks op wijzigingen.

- Eenvoudige handelingen: enkel door erkend asbestverwijderaar EH erkend saneerder. De saneerder motiveert de verwijderingsmethode in het werkplan. Verwijdering met puntafzuiging dmv een stofzuiger met absoluut filter of methode inslijpen baksteen. Oud raamwerk wordt gerecycleerd, er mogen geen restanten aan het raamwerk achter blijven.

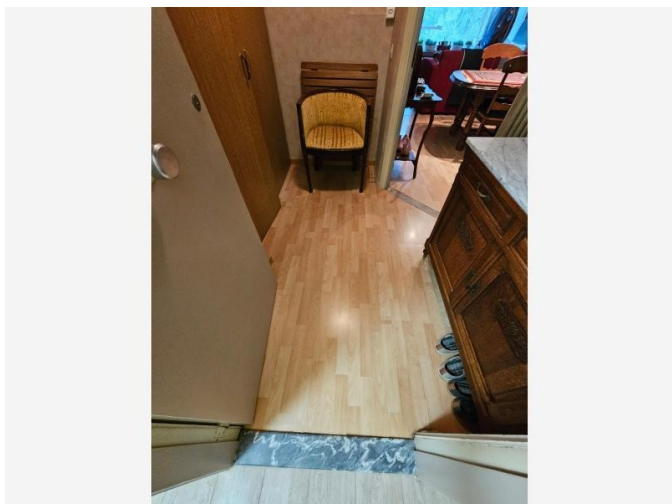
In alle ruimtes behalve wc, badkamer en keuken ligt een laminaat. Het is niet vast te stellen wat er zich hieronder bevindt zonder destructief onderzoek. Het is aangewezen een extra controle uit te voeren bij renovatiewerken.

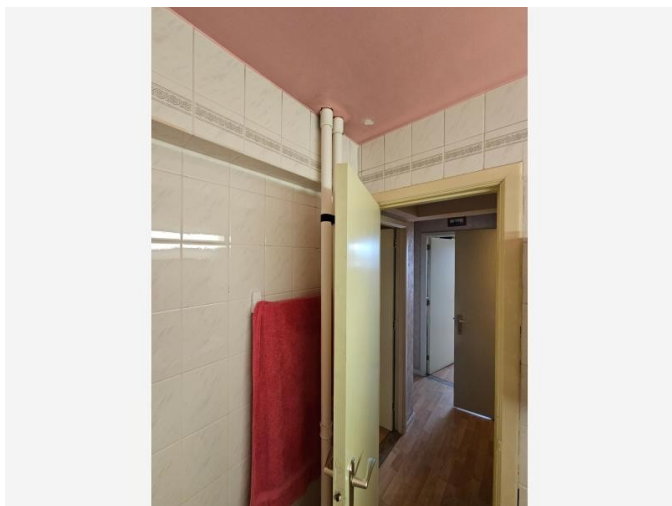
In het inspectieprotocol is een monstername van tegellijm verplicht om dit te identificeren als niet-asbesthoudend. Er waren geen facturen ter beschikking die bevestigen dat de tegels na 2001 waren geplaatst. Er waren geen bestaande beschadigingen aan de wandtegels om de lijm voldoende te kunnen inspecteren. Om dit af te toetsen is het aangewezen om bij eventuele renovatiewerken aan de tegels verder onderzoek/staalname te laten uitvoeren ter controle.

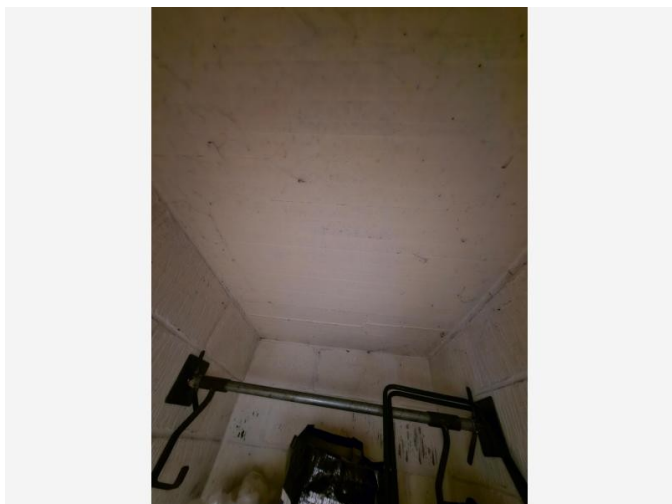
De kelderberging "47" die bij het appartement hoort werd gecontroleerd. Geen asbestverdachte materialen aangetroffen.

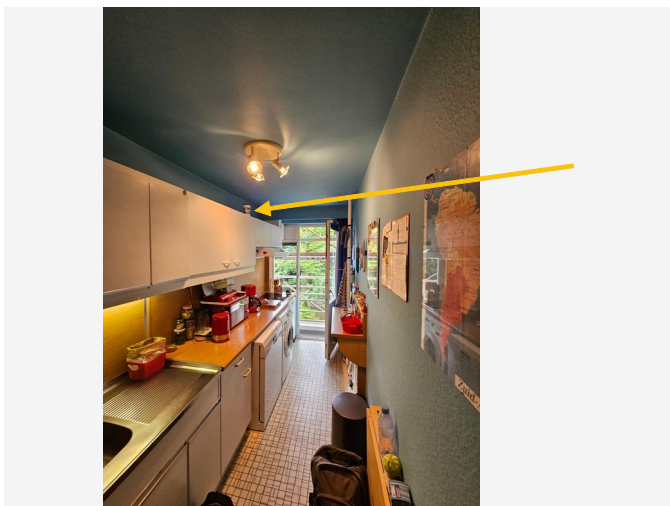
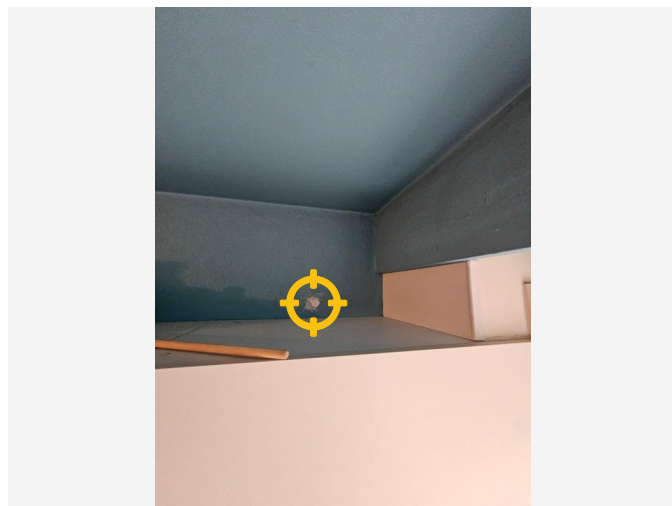
Fiche 7: Pleisterwerk muren

Geen asbest

#	Type	Referentie	Resultaat
7.1	Mengmonster	1	Geen asbest

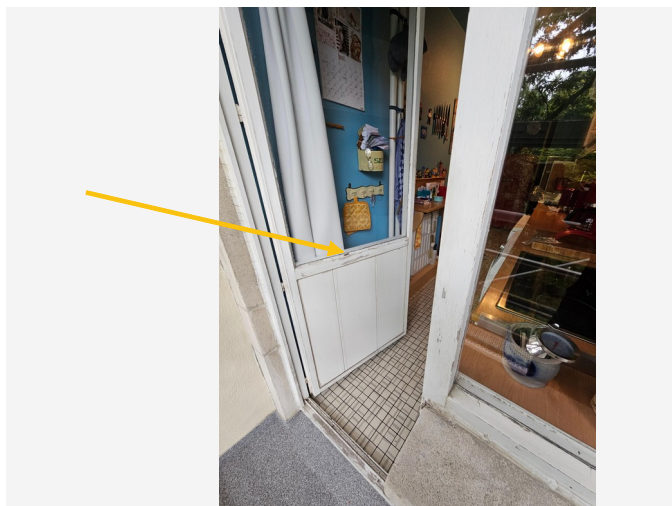
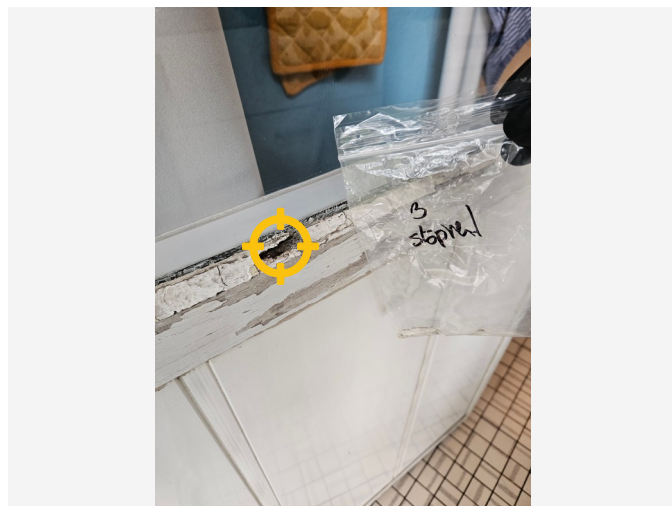
Fiche 8: Stopverf ramen

Geen asbest

#	Type	Referentie	Resultaat
8.1	Puntmonster	3	Geen asbest

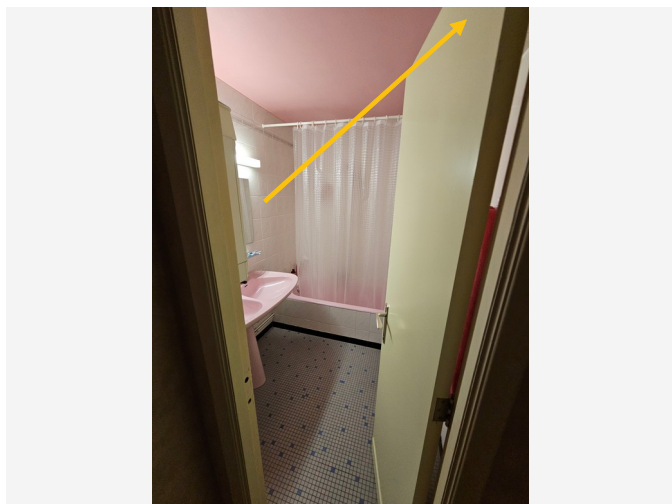
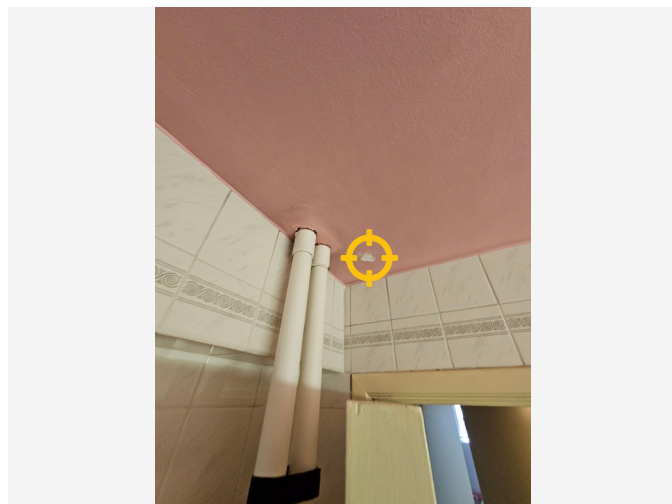
Fiche 9: Pleisterwerk plafonds

Geen asbest

#	Type	Referentie	Resultaat
9.1	Mengmonster	2	Geen asbest
