PROJECTCODE ADP2456

Asbestinventarisatetest

Dorpsstraat 115, 2940 Stabroek

Attestnummer : 20240624-000194.000

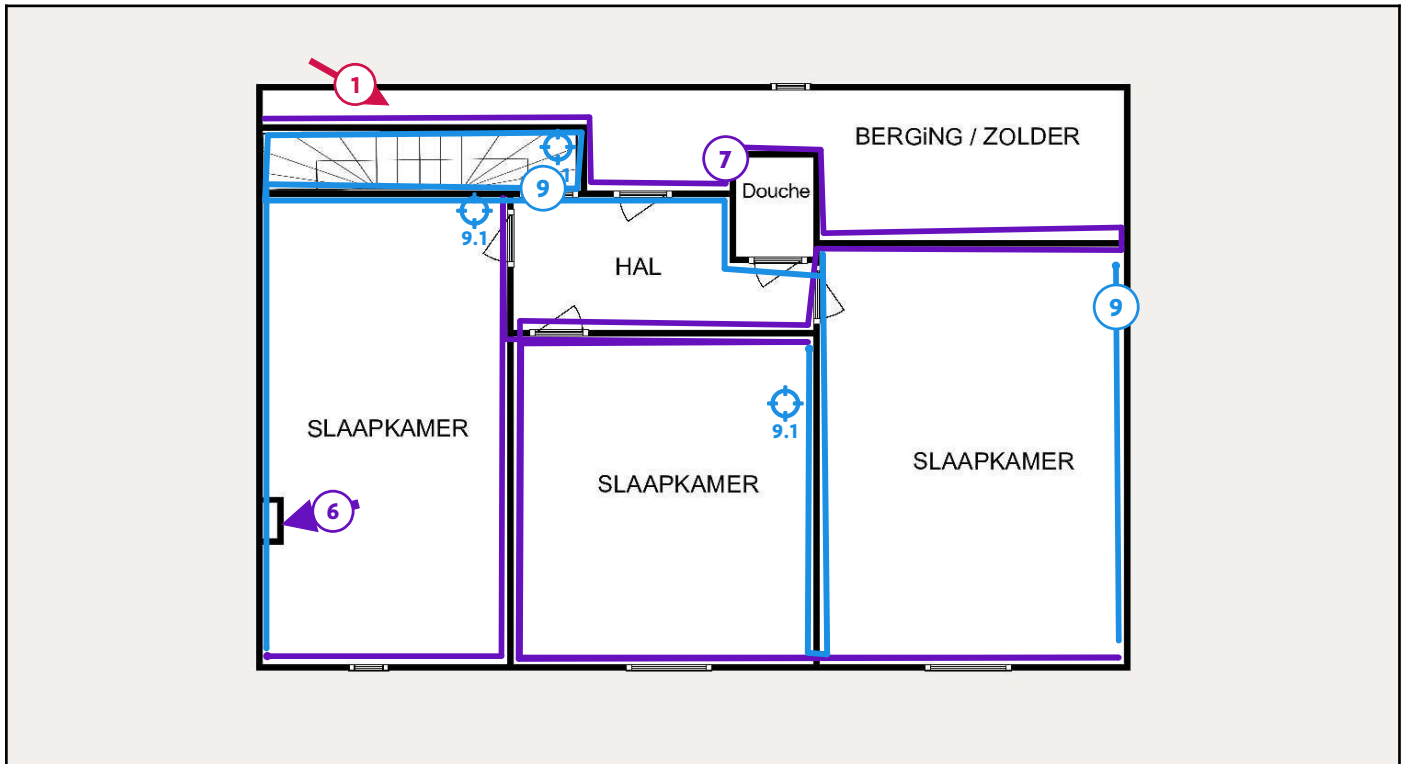
Plan 1.3: Plan Zolder appartement

Beschrijving	Type	Actie
1. Asbesthoudende dakleien	Asbestmateriaal	Dringend verwijderen
6. Haard	Advies	-
7. Wandbekleding	Advies	-
9. Pleisterwerk muren	Geen asbest	-
9.1 Code: MM01	Mengmonster	-

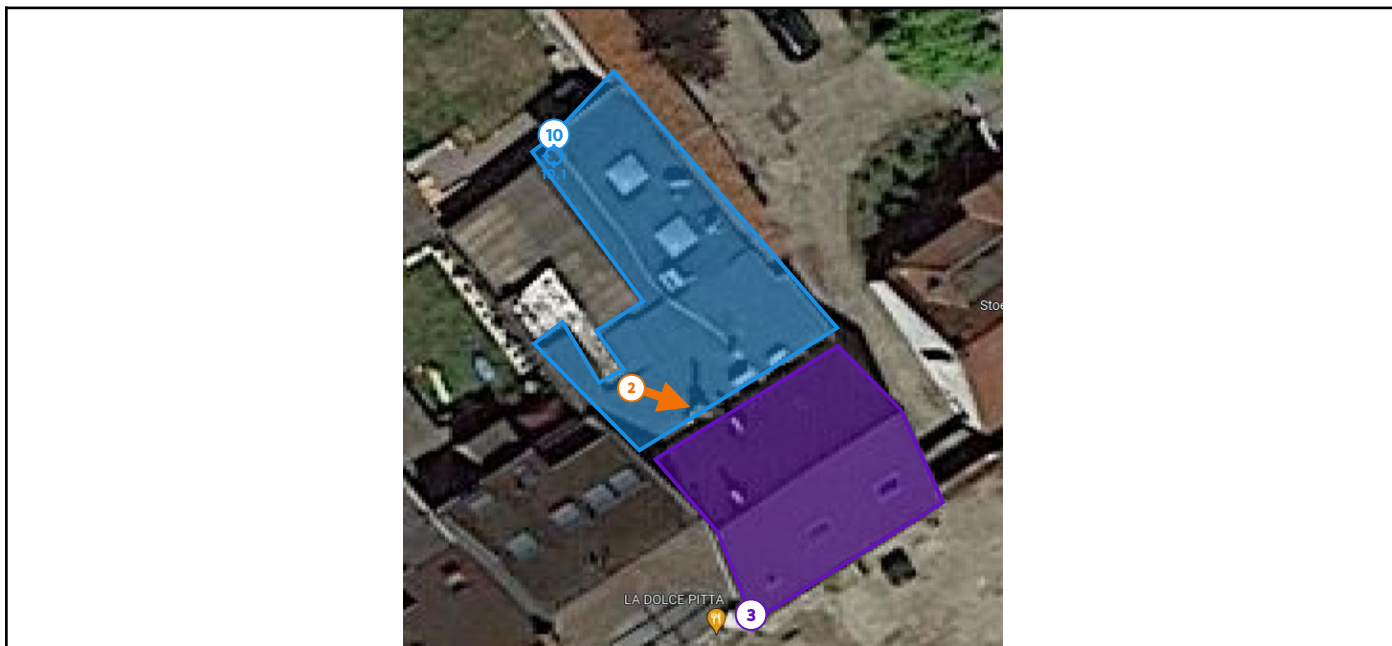
Plan 1.6: Luchtfoto woning

Beschrijving	Type	Actie
2. Asbestcement rookgasleiding schuin dak	Asbestmateriaal	Verwijderen
3. Onderdakplaten	Advies	-
10. Roofing plat dak	Geen asbest	-
10.1 Code: MM02	Puntmonster	-

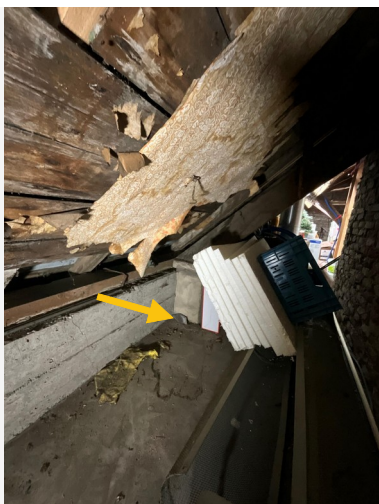
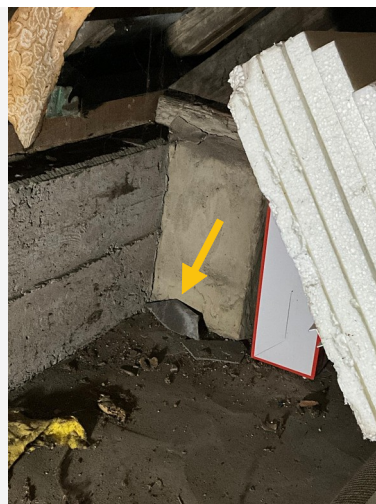
Het asbestmateriaal valt onder de mijlpaal van 2040.

Dringend verwijderen

Beschrijving	Asbesthoudende dakleien
Type afvalstof	Betreft resten (contaminatie) van verwerking of beschadiging
Type resten (contaminatie)	<ul style="list-style-type: none">• Stukken, fragmenten (los, opliggend)
Besmette materialen	<ul style="list-style-type: none">• Geen (er is geen vermenging met ander materiaal)
Bron van de resten	Kleine stukken leien liggen nog op de vloer in de opbergzolder.
Omgeving	Binnen
Primaire drager	Vloer
Gebondenheid resten	Hecht
Hoeveelheid (gewicht - aantal)	<ul style="list-style-type: none">• 2,00 kg - 1 stuk
Totaal gewicht	2,00 kg
Eenvoudig bereikbaar	Ja
Identificatiemethode	Vaststelling zonder monstername

- Verwijder het asbestafval.

- Eenvoudige handelingen: mag via doe-het-zelf of door werknemer(s) met opleidingsattest eenvoudige handelingen
Betreft hier resten hechtgebonden asbesttoepassing.
Draag tijdens de verwijdering een FFP3 masker.
Volg de richtlijnen Codex over welzijn op het werk boek VI, titel 3 (asbest).

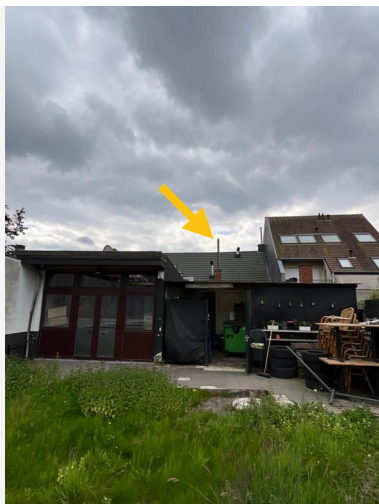
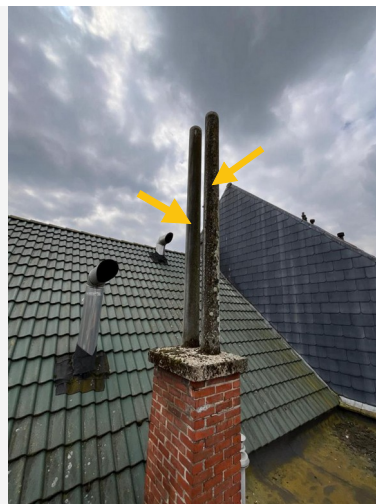
Het asbestmateriaal valt onder de mijlpaal van 2034.

Verwijderen

Eindbeoordeling materiaalrisico	Verhoogd materiaalrisico en/of verhoogde kans op vezelvrijgave
---------------------------------	--

Gebondenheid	Categorie 1: hechtgebonden in oorsprong
Asbestsoort (vezeltype)	Crocidoliet aanwezig
Asbestconcentratie	Laag (< 50%)
Afschermingsgraad van het gehele materiaal	Geheel of deels (ook) vrij aan binnenluchtstromen
Toestand van het materiaal	Licht beschadigd, licht verweerd. Intact materiaal type Pical – asbestboard of categorie III 'gebondenheid'

Beschrijving	Asbestcement rookgasleiding schuin dak
Omgeving	Buiten
Primaire drager	Schuin dak
Asbestmateriaal	Rookgaskanaal
Bindmiddel van asbestmateriaal	Cement
Gebondenheid op basis van bindmiddel	Hecht
Hoeveelheid (lengte - omtrek - dikte - aantal)	<ul style="list-style-type: none">• 2,00 m - 47,00 cm - 2,00 cm - 2 stuks
Totaal volume	0,038 m ³
Eenvoudig bereikbaar	Ja
Bevestigingswijze	<ul style="list-style-type: none">• Geklemd• Verlijmd, ingegoten, versmeerd
Identificatiemethode	Vaststelling zonder monstername
Destructieve handeling voor identificatie	Nee

- Zorg voor een veilig beheer en verwijder dit asbestmateriaal wanneer het bij werken eenvoudig bereikbaar wordt. Controleer de toestand jaarlijks op wijzigingen.

- Eenvoudige handelingen: mag via doe-het-zelf of door werknemer(s) met opleidingsattest eenvoudige handelingen
Betreft hier een hechtgebonden asbesttoepassing in de buitenlucht.
Draag tijdens de verwijdering een FFP3 masker.
Volg de richtlijnen Codex over welzijn op het werk boek VI, titel 3 (asbest).

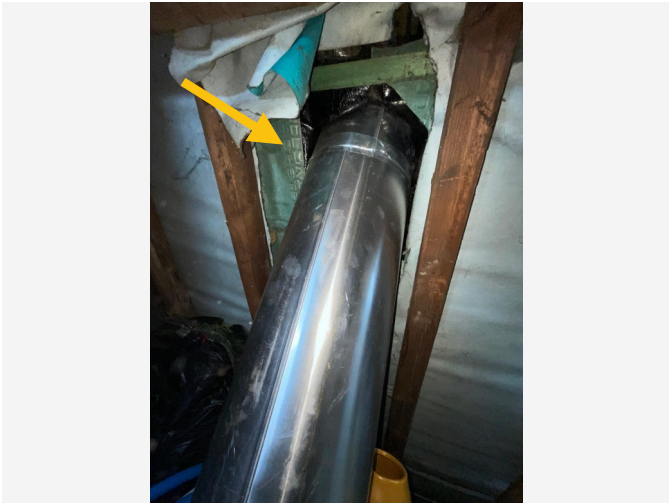
Tijdens de inspectie van het schuin dak werden er geen asbesthoudende onderdakplaten aangetroffen. Onder de dakpannen ziet men de isolatie en het dampscherm.

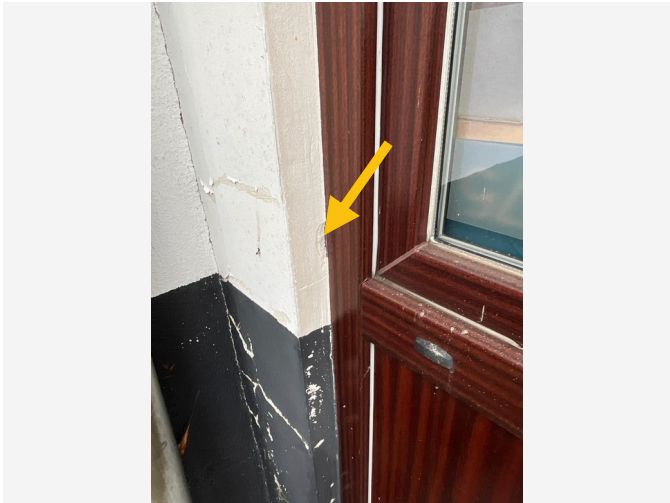
Als afdichting voor de ramen en deuren werd siliconenkit gebruikt.

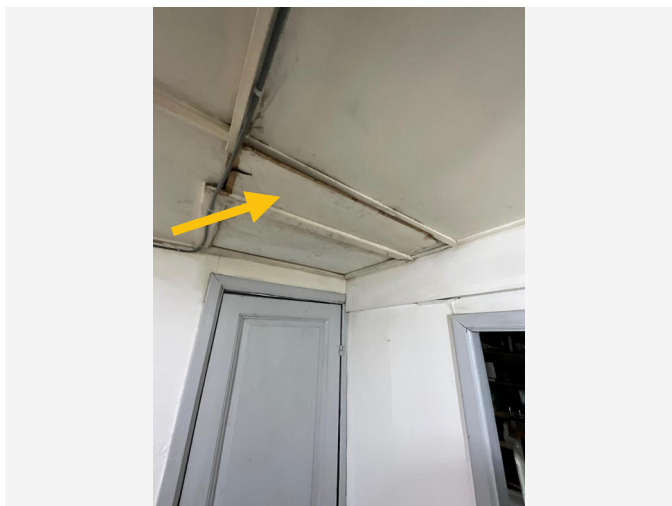
De plafonds in de woning zijn afgewerkt met gyproc platen. Boven deze platen kan pleisterwerk aanwezig zijn. Indien er bij toekomstige renovatiewerken pleisterwerk aangetroffen wordt, bemonster het pleisterwerk alvorens men deze gaat verwijderen.

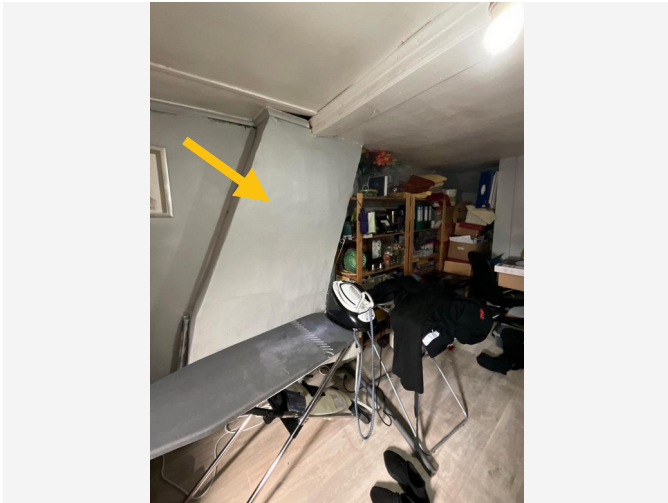
Door de haard kan een asbestcementleiding lopen (niet-waarneembaar). Bij toekomstige renovatiewerken dient hier rekening mee gehouden te worden.

Identificatiemethode	Redelijk vermoeden
Primaire drager	Binnenwand
(Asbest)materiaal	Buis, koker, leiding, pijp, doorvoer
Bindmiddel	Cement
Gebondenheid bindmiddel	Hecht

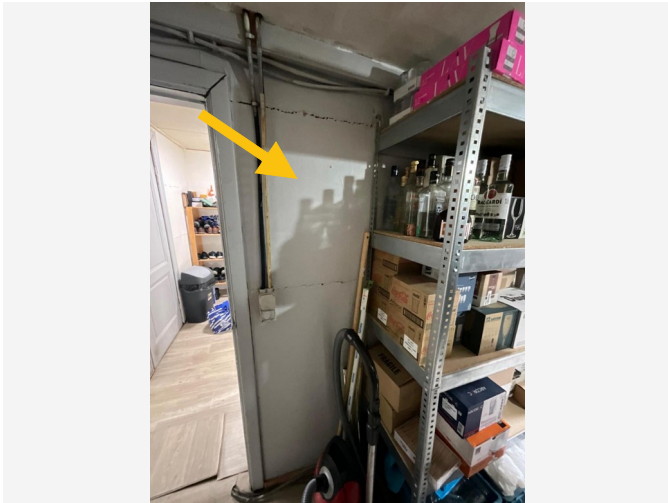
Sommige muren in de woning zijn afgewerkt met gyproc platen, achter deze platen kan pleisterwerk aanwezig zijn. Indien er bij toekomstige renovatiewerken pleisterwerk aangetroffen wordt, bemonster het pleisterwerk alvorens men deze gaat verwijderen.

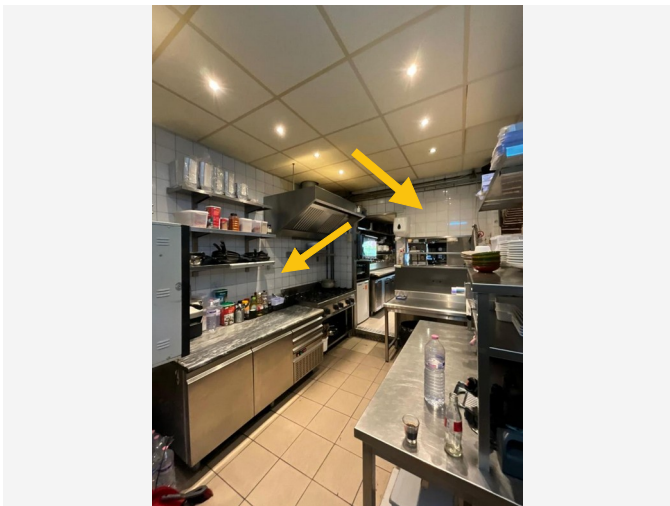
De lijm laag van de faiencetegels in de keuken is asbestverdacht, destructief onderzoek is nodig om de lijm laag te kunnen bemonsteren. Bemonster de lijm laag alvorens men de tegels gaat verwijderen.

Identificatiemethode	Redelijk vermoeden
Primaire drager	Binnenwand
(Asbest)materiaal	In-situ afwerkingslagen - Lijm laag
Bindmiddel	Lijm
Gebondenheid bindmiddel	Hecht

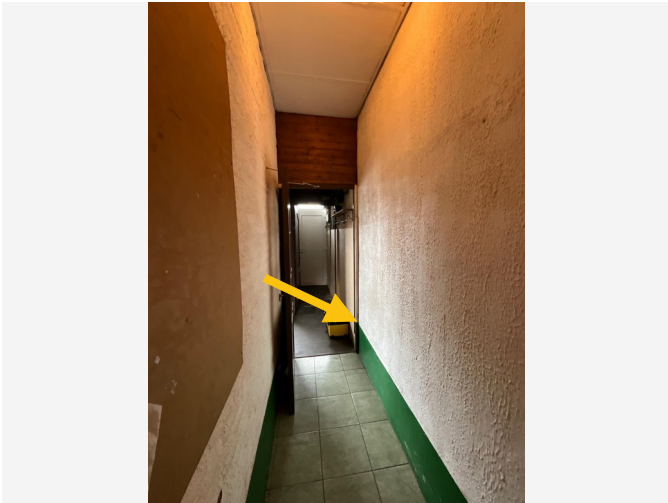
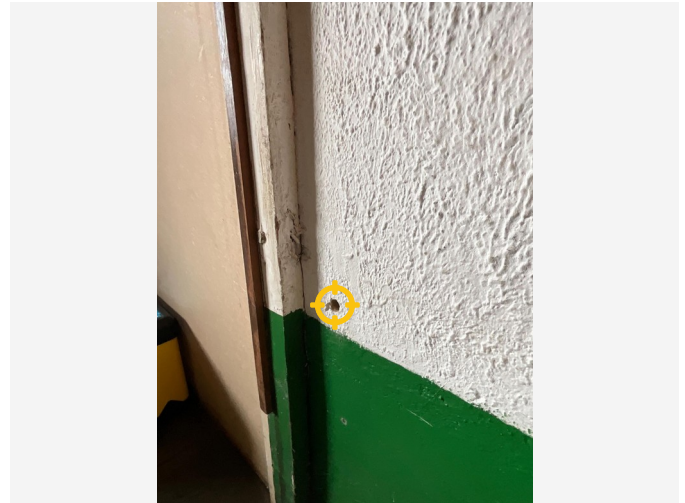
Geen asbest

#	Type	Referentie	Resultaat
9.1	Mengmonster	MM01	Geen asbest

Beschrijving	Pleisterwerk muren
Omgeving	Binnen
Primaire drager	Binnenwand
Bindmiddel van materiaal	Gips - kalk
Gebondenheid op basis van bindmiddel	Niet-hechtgebonden
Hoeveelheid (oppervlakte - dikte - aantal)	• 250,00 m ² - 1,00 cm - 1 stuk
Totaal volume	2,50 m ³
Identificatiemethode	Vaststelling met monsternamen
Destructieve handeling voor identificatie	Nee
Opmerking	De vermelde oppervlaktes en volumes betreffen een beredeneerde schatting. Er worden geen rechten verleend aan deze oppervlaktes/volumes. De dikte is een schatting die voortvloeit uit de monsterplaatsen en is daarom niet altijd representatief.

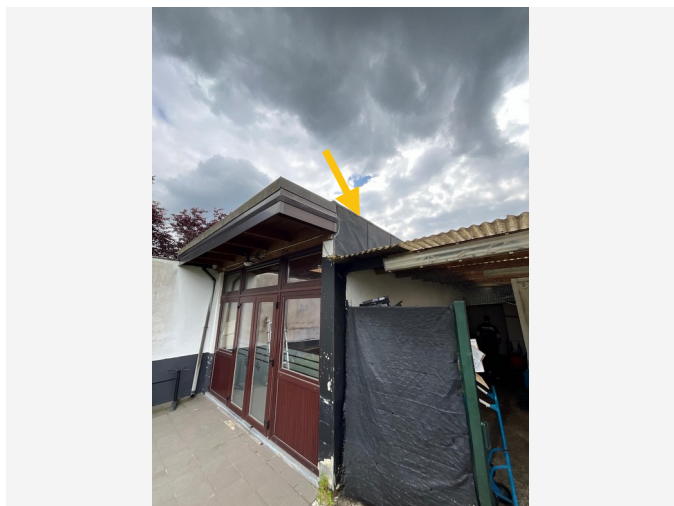
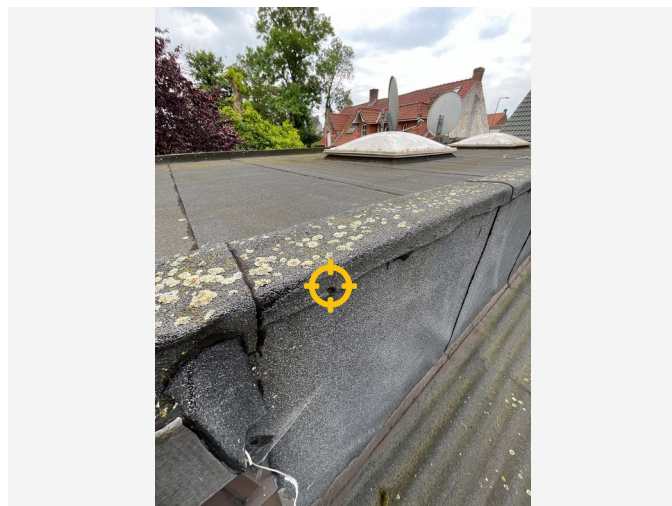
Fiche 10: Roofing plat dak

Geen asbest

#	Type	Referentie	Resultaat
10.1	Puntmonster	MM02	Geen asbest

Beschrijving	Roofing plat dak
Omgeving	Buiten
Primaire drager	Plat dak
Bindmiddel van materiaal	Bitumen (roofing, teer, asfalt)
Gebondenheid op basis van bindmiddel	Hecht
Hoeveelheid (oppervlakte - aantal)	• 105,00 m ² - 1 stuk
Totale oppervlakte	105,00 m ²
Identificatiemethode	Vaststelling met monsternamen
Destructieve handeling voor identificatie	Nee
Opmerking	Er werd enkel van de buitenste laag (grote risico op lekschade) een staal genomen van de roofing. De buitenste laag van de roofing is niet-asbesthoudend. De oude roofing kan nog aanwezig zijn onder de nieuwe laag roofing (niet-waarneembaar).
