Asbestinventarisatetest

Collegelaan 83/004, 2140 Antwerpen

Attestnummer : **20240702-000769.000**

Uitgegeven op : **02.07.2024**

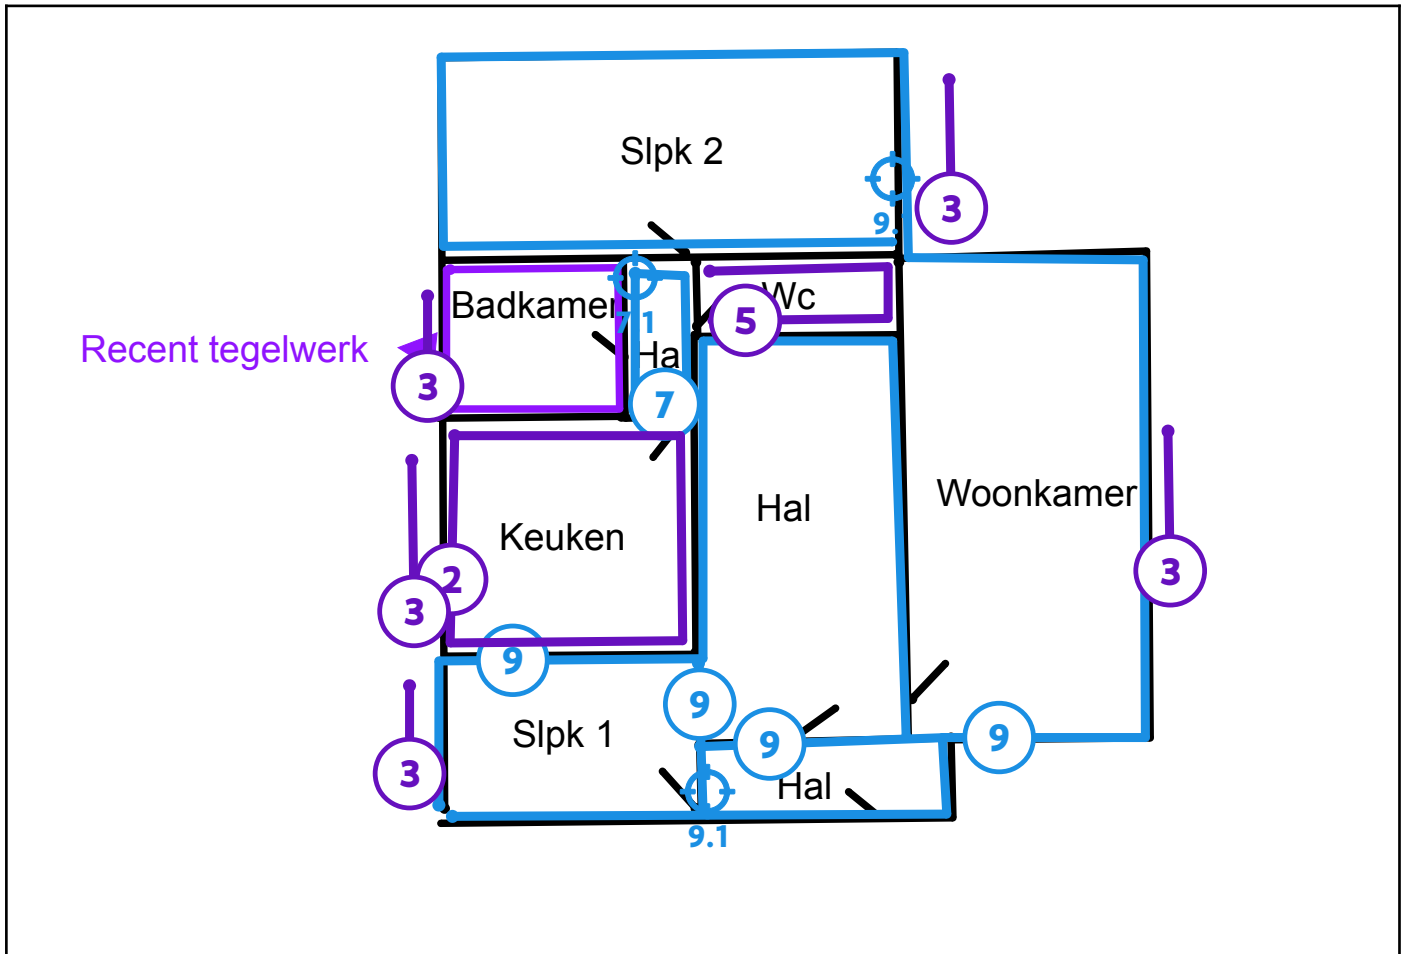
Plan 1.1: Grondplan Appartement

Beschrijving	Type	Actie
2. Beplating keuken	Advies	-
3. Buitenschrijnwerk	Advies	-
5. Oud tegelwerk toilet	Advies	-
7. Pleisterwerk hal 2	Geen asbest	-
7.1 Code: 1.1	Puntmonster	-
9. Pleisterwerk wanden	Geen asbest	-
9.1 Code: 1	Mengmonster	-

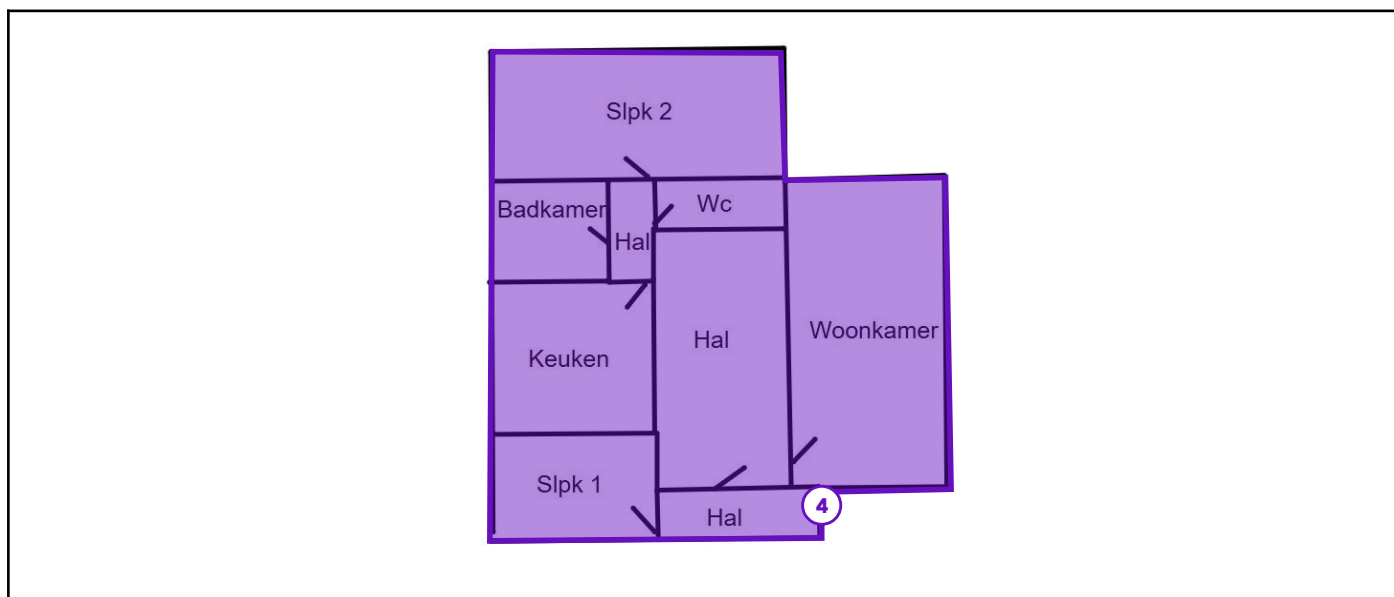
Plan 1.2: Grondplan appartement

Beschrijving	Type	Actie
4. Valse plafonds	Advies	-

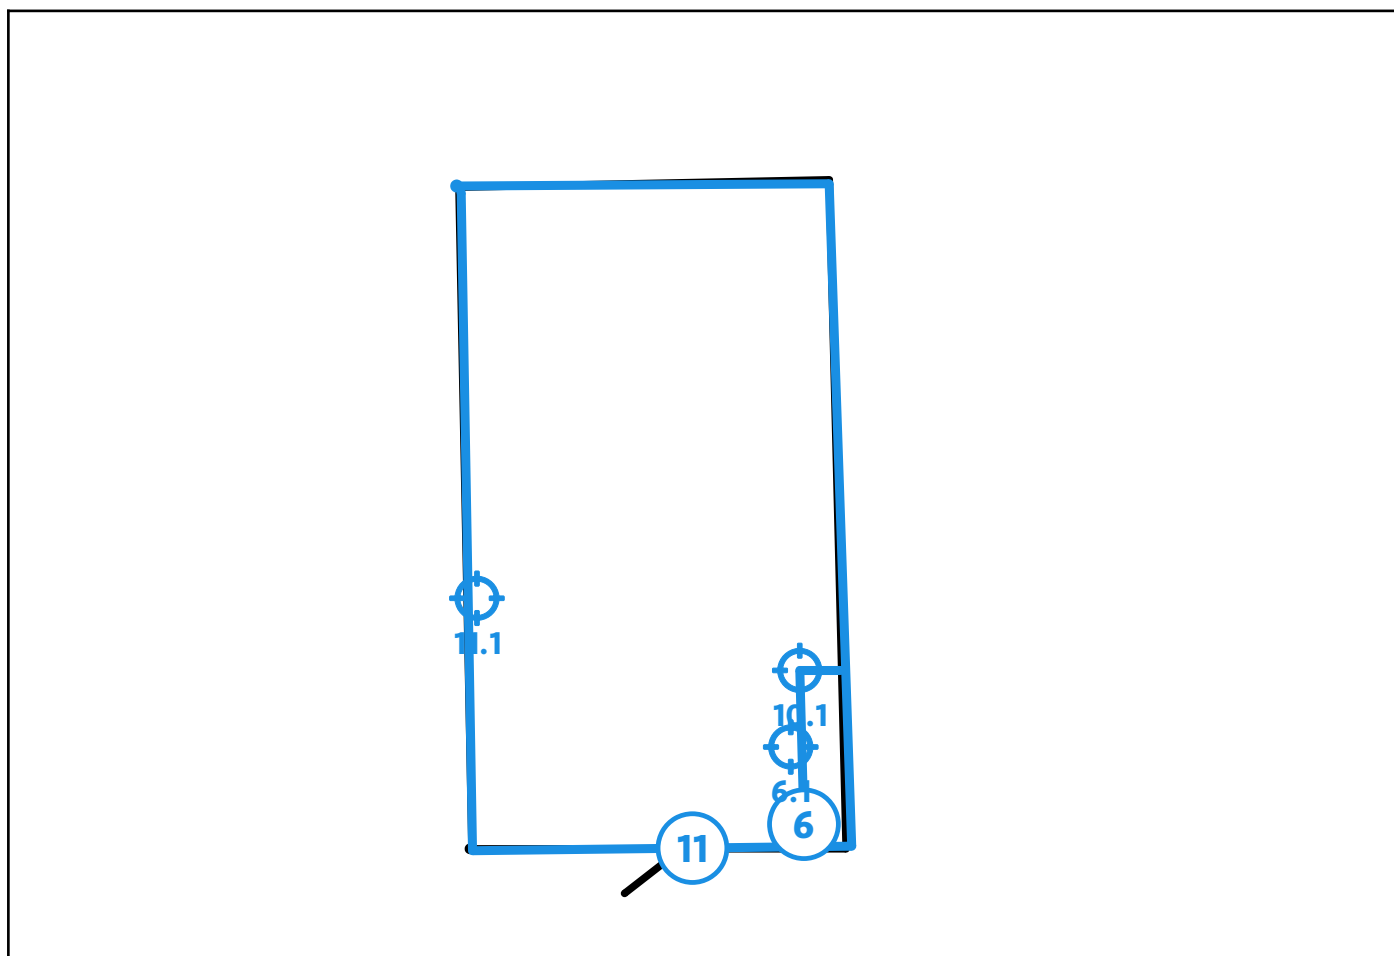
Plan 1.3: Grondplan kelder

Beschrijving	Type	Actie
6. Leidingisolatie rechte stukken	Geen asbest	-
6.1 Code: 3	Puntmonster	-
10. Leidingisolatie bochten kelder	Geen asbest	-
10.1 Code: 3.1	Puntmonster	-
11. Pleisterwerk Kelder	Geen asbest	-
11.1 Code: 2	Puntmonster	-

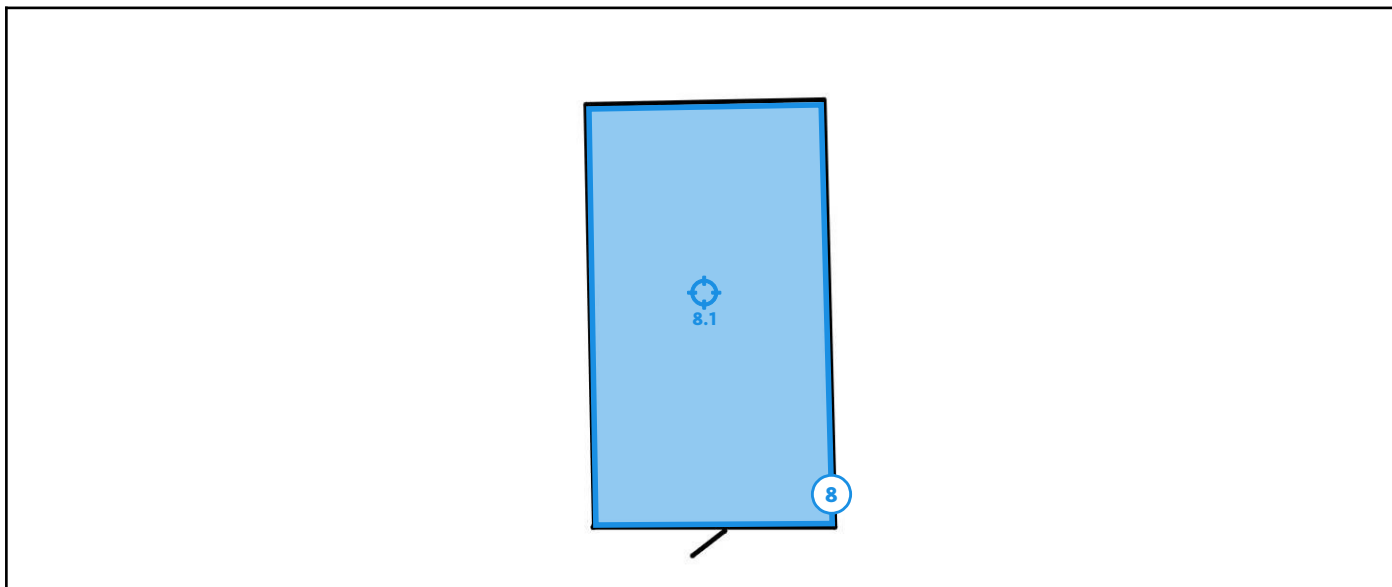
Plan 1.4: Grondplan kelder

Beschrijving	Type	Actie
8. Pleisterwerk plafond kelder	Geen asbest	-
8.1 Code: 2.1	Puntmonster	-

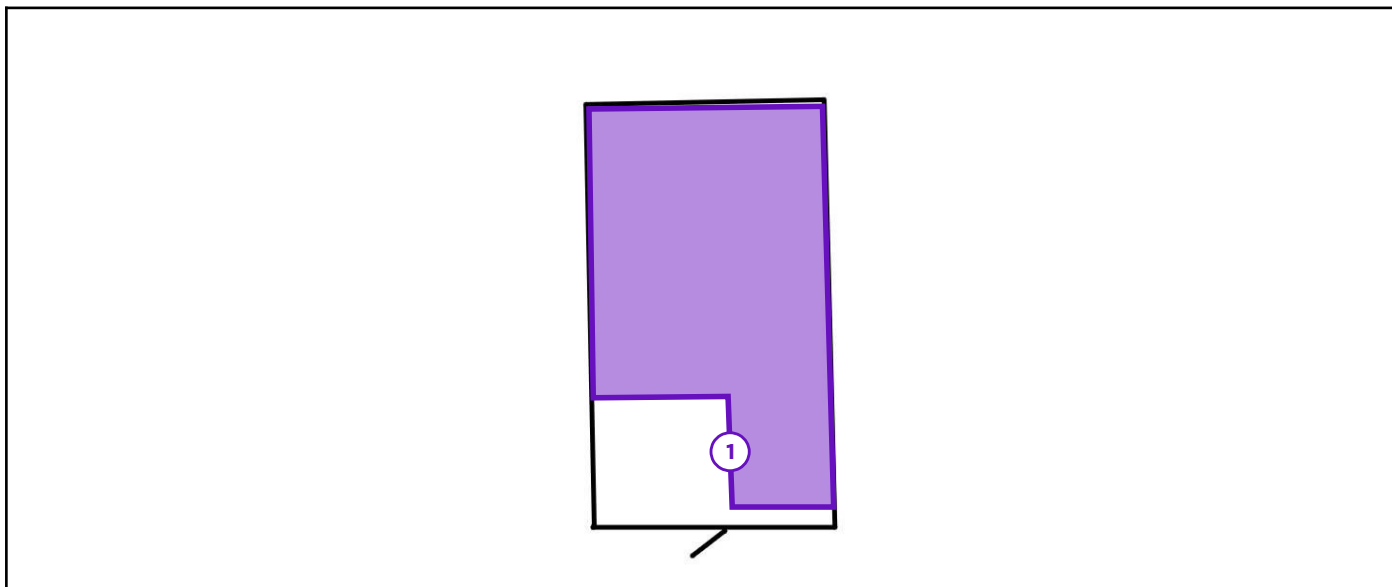
Plan 1.5: Grondplan kelder

Beschrijving	Type	Actie
1. Materiaal in opslag	Beperking	-

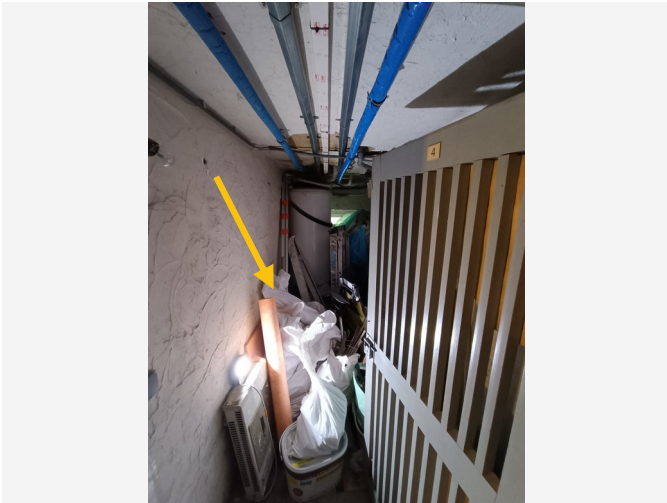
Tijdelijke beperking

Reden: Materiaal in opslag

Uitleg van de asbestdeskundige: Middellange termijnbeperking : Materialen/inboedel zijn in grote mate aanwezig. Vloer- en wanddelen konden niet volledig worden geïnspecteerd. Hierdoor zijn misschien verborgen asbestverdachte toepassingen aanwezig. De opdrachtgever blijkt redelijkerwijs niet in staat om het materiaal op korte termijn op te ruimen of te verwijderen. Het materiaal wordt pas verwijderd bij effectieve verhuis/verkoop. Termijn is onbekend.

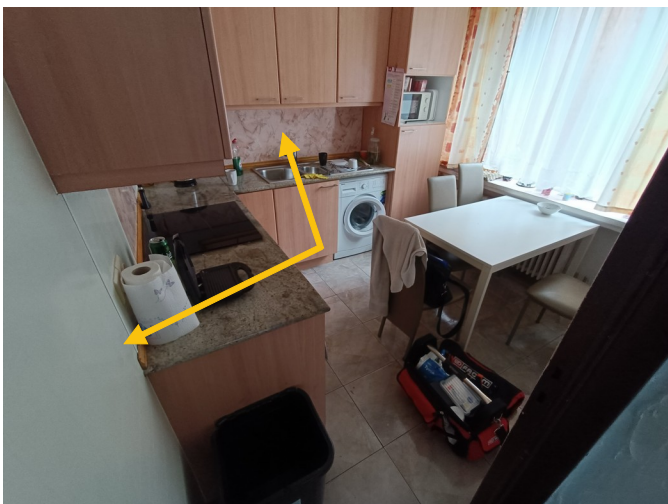
Keuken voorzien van houten beplating. Het is niet duidelijk of er pleisterwerk aanwezig is achter de valse wanden, het is aangewezen om bijkomend onderzoek uit te voeren bij werken.

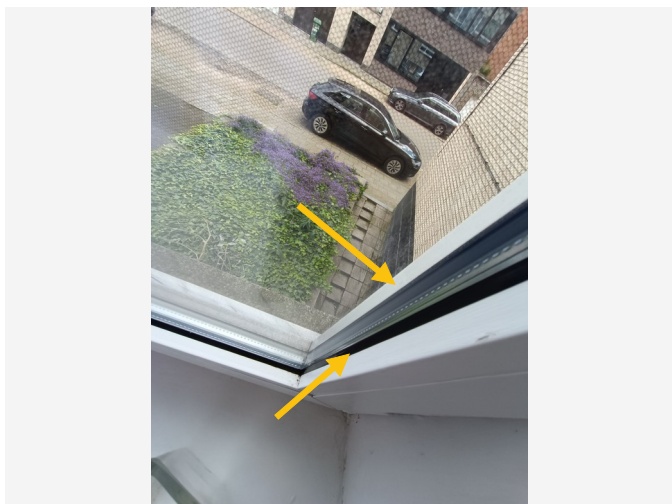
De gebruikte siliconen kit is niet asbestverdacht

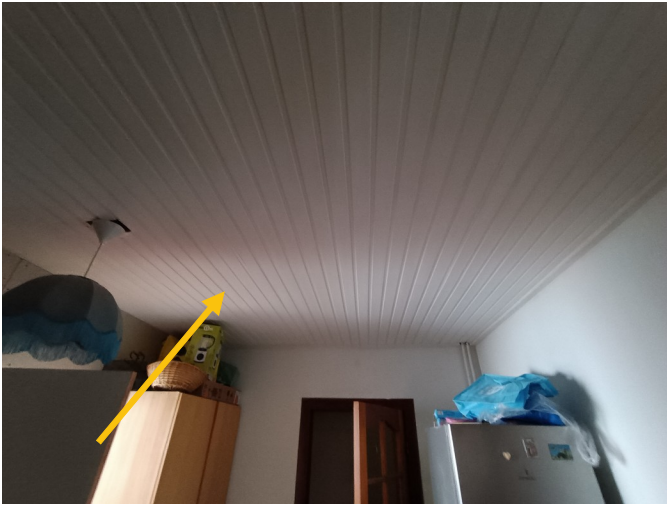
Alle plafonds zijn afgewerkt met valse plafonds in plaatmateriaal/houten lattenwerk. Het is niet duidelijk of er pleisterwerk aanwezig is achter deze valse plafonds, het is aangewezen om bijkomend onderzoek uit te voeren bij werken.

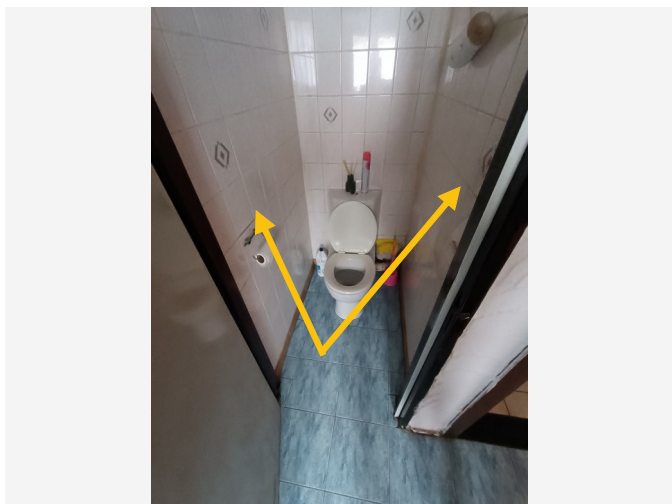
In het inspectieprotocol is een monsternamen van tegellijm verplicht om dit te identificeren als niet-asbesthoudend. Er waren geen facturen ter beschikking die bevestigen dat de tegels na 2001 waren geplaatst. Er waren geen bestaande beschadigingen aan de wandtegels om de lijm voldoende te kunnen inspecteren. Om dit af te toetsen is het aangewezen om bij eventuele renovatiewerken aan de tegels verder onderzoek/staalname te laten uitvoeren ter controle.

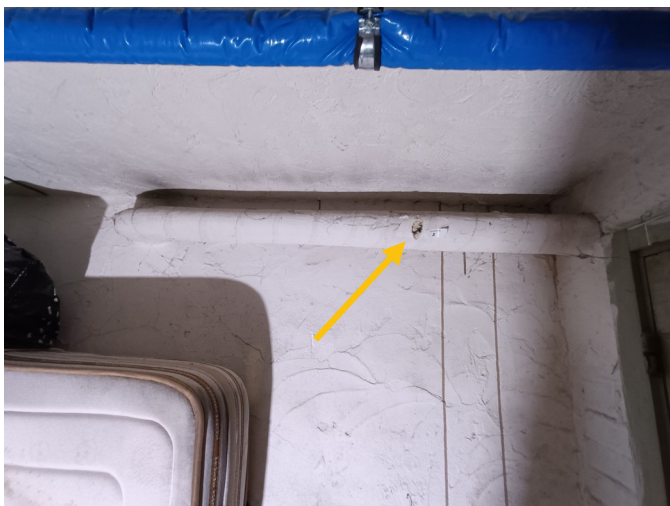
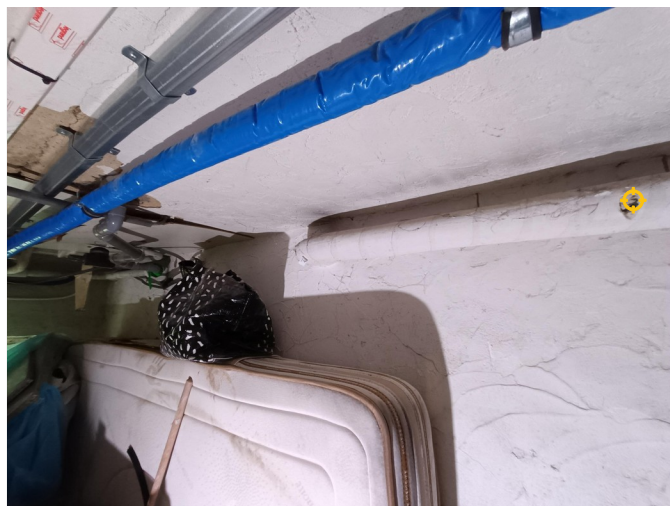
Geen asbest

#	Type	Referentie	Resultaat
6.1	Puntmonster	3	Geen asbest

Beschrijving	Leidingisolatie rechte stukken
Omgeving	Binnen
Primaire drager	HVAC infrastructuur en uitrusting
Bindmiddel van materiaal	Gips - kalk
Gebondenheid op basis van bindmiddel	Niet-hechtgebonden
Hoeveelheid (lengte - omtrek - dikte - aantal)	<ul style="list-style-type: none">• 1,20 m - 30,00 cm - 3,00 cm - 1 stuk
Totaal volume	0,011 m ³
Identificatiemethode	Vaststelling met monsternamen
Destructieve handeling voor identificatie	Nee
Opmerking	<p>Er werden mengmonsters genomen volgens de richtlijnen van het inspectieprotocol.</p> <p>Er kunnen bijkomende stalen genomen worden om bepaalde zones uit te sluiten</p>

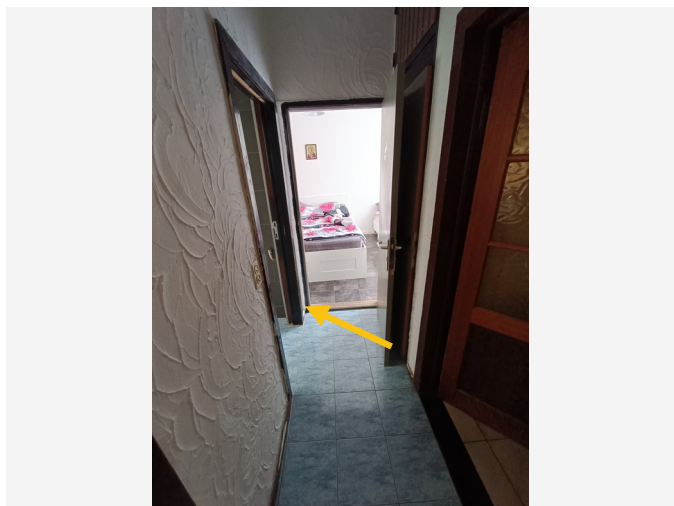
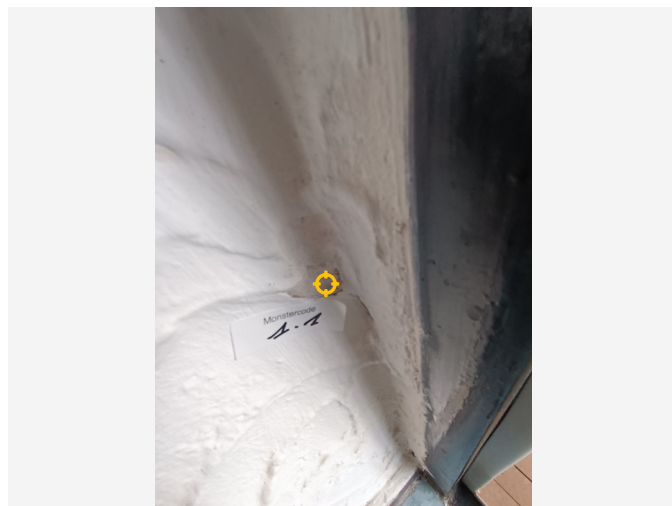
Geen asbest

#	Type	Referentie	Resultaat
7.1	Puntmonster	1.1	Geen asbest

Beschrijving	Pleisterwerk hal 2
Omgeving	Binnen
Primaire drager	Binnenwand
Bindmiddel van materiaal	Gips - kalk
Gebondenheid op basis van bindmiddel	Niet-hechtgebonden
Hoeveelheid (oppervlakte - dikte - aantal)	• 10,00 m ² - 1,00 cm - 1 stuk
Totaal volume	0,10 m ³
Identificatiemethode	Vaststelling met monstername
Destructieve handeling voor identificatie	Nee
Opmerking	<p>Betreft ander type pleisterwerk/toepassing.</p> <p>De vermelde oppervlaktes en volumes betreffen een beredeneerde schatting. Er worden geen rechten verleend aan deze oppervlaktes/volumes. De dikte is een schatting die voorkomt uit de monsterplaatsen en is daarom niet altijd representatief.</p>

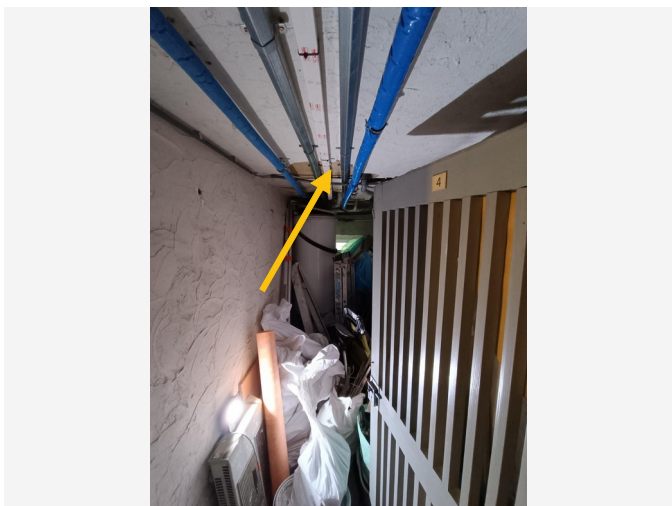
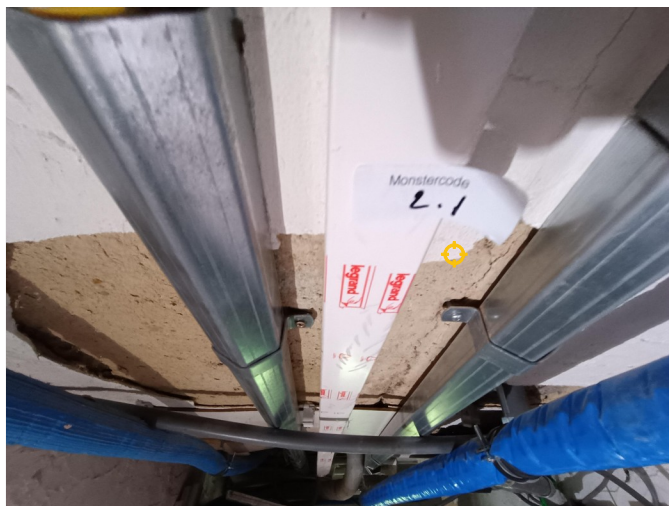
Fiche 8: Pleisterwerk plafond kelder

Geen asbest

#	Type	Referentie	Resultaat
8.1	Puntmonster	2.1	Geen asbest

Beschrijving	Pleisterwerk plafond kelder
Omgeving	Binnen
Primaire drager	Plafond
Bindmiddel van materiaal	Gips - kalk
Gebondenheid op basis van bindmiddel	Niet-hechtgebonden
Hoeveelheid (oppervlakte - dikte - aantal)	• 4,00 m ² - 1,00 cm - 1 stuk
Totaal volume	0,04 m ³
Identificatiemethode	Vaststelling met monsternamen
Destructieve handeling voor identificatie	Nee
Opmerking	De vermelde oppervlaktes en volumes betreffen een beredeneerde schatting. Er worden geen rechten verleend aan deze oppervlaktes/volumes. De dikte is een schatting die voortvloeit uit de monsterplaatsen en is daarom niet altijd representatief.

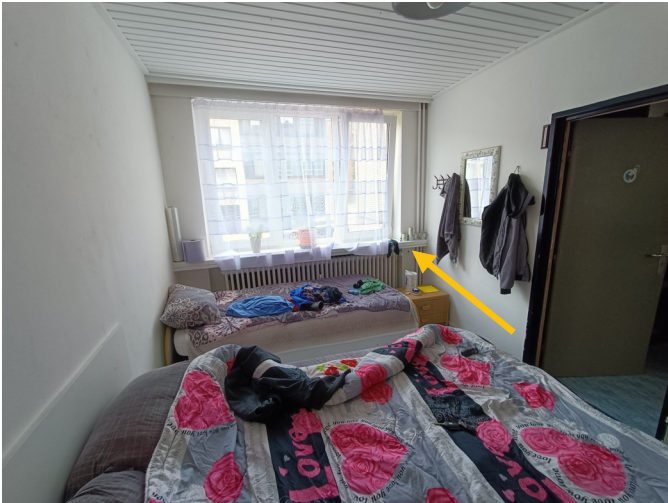
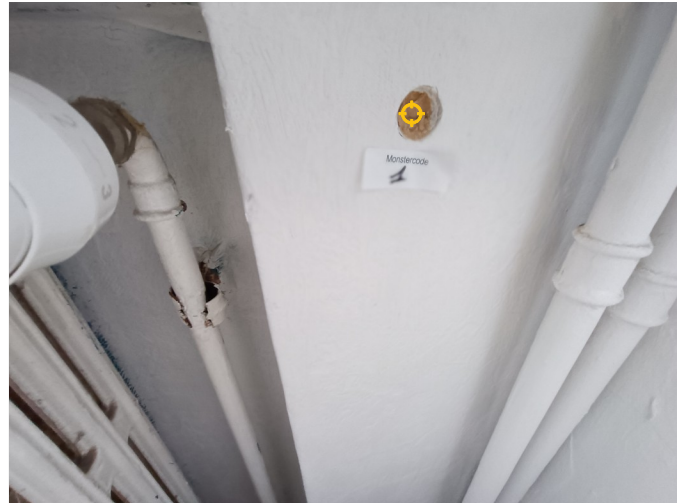
Fiche 9: Pleisterwerk wanden

Geen asbest

#	Type	Referentie	Resultaat
9.1	Mengmonster	1	Geen asbest

Beschrijving	Pleisterwerk wanden
Omgeving	Binnen
Primaire drager	Binnenwand
Bindmiddel van materiaal	Gips - kalk
Gebondenheid op basis van bindmiddel	Niet-hechtgebonden
Hoeveelheid (oppervlakte - dikte - aantal)	• 75,00 m ² - 1,00 cm - 1 stuk
Totaal volume	0,75 m ³
Identificatiemethode	Vaststelling met monstername
Destructieve handeling voor identificatie	Nee
Opmerking	<p>Volgens het inspectieprotocol is een monstername van het pleisterwerk verplicht om dit te identificeren als niet-asbesthoudend.</p> <p>Locatie staalnames: individuele ruimte: Slaapkamer 2 / natte ruimte: nvt (beplating/tegelwerk) / stookplaats: nvt (collectief verwarmd / traphal: hal vooraan</p> <p>De vermelde oppervlaktes en volumes betreffen een beredeneerde schatting. Er worden geen rechten verleend aan deze oppervlaktes/volumes. De dikte is een schatting die voortvloeit uit de monsterplaatsen en is daarom niet altijd representatief.</p>

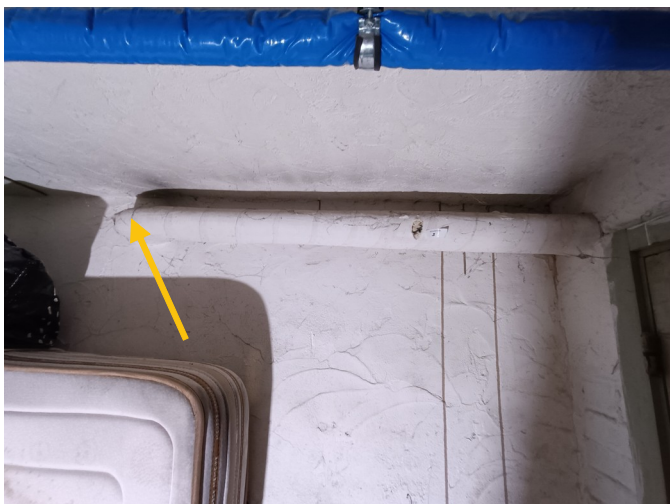
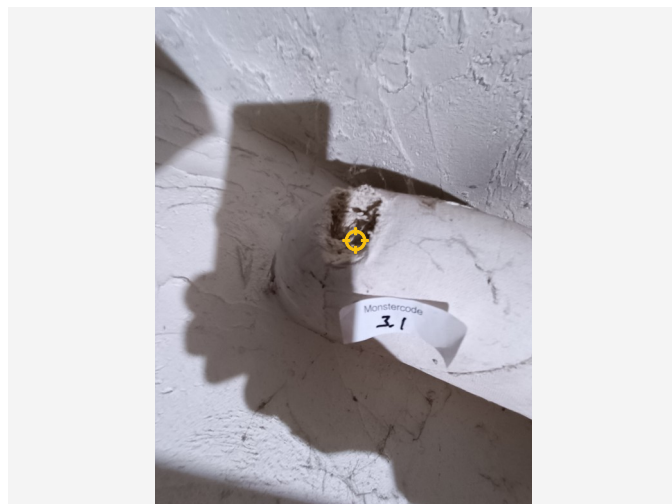
Fiche 10: Leidingisolatie bochten kelder

Geen asbest

#	Type	Referentie	Resultaat
10.1	Puntmonster	3.1	Geen asbest

Beschrijving	Leidingisolatie bochten kelder
Omgeving	Binnen
Primaire drager	HVAC infrastructuur en uitrusting
Bindmiddel van materiaal	Gips - kalk
Gebondenheid op basis van bindmiddel	Niet-hechtgebonden
Hoeveelheid (lengte - omtrek - dikte - aantal)	<ul style="list-style-type: none">• 0,50 m - 30,00 cm - 3,00 cm - 1 stuk
Totaal volume	0,005 m ³
Identificatiemethode	Vaststelling met monstername
Destructieve handeling voor identificatie	Nee
Opmerking	<p>Er werden mengmonsters genomen volgens de richtlijnen van het inspectieprotocol.</p> <p>Er kunnen bijkomende stalen genomen worden om bepaalde zones uit te sluiten</p>

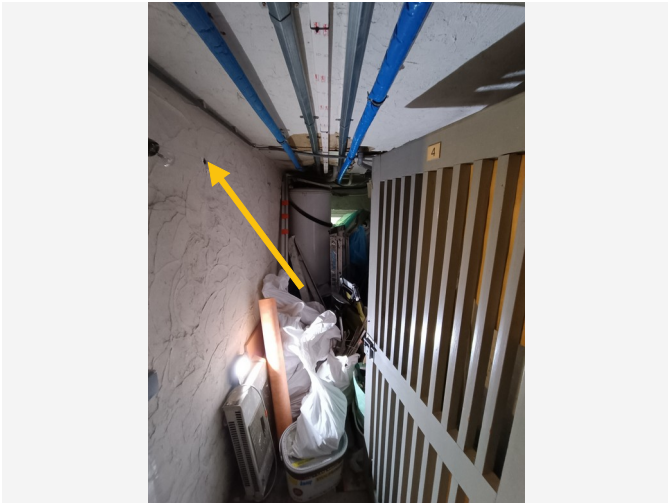
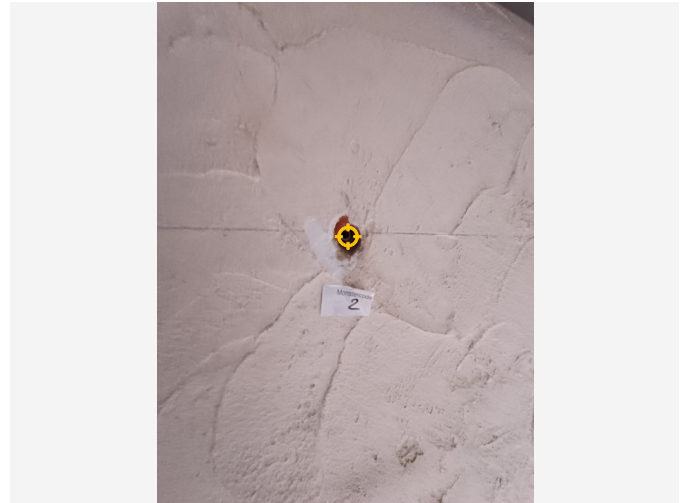
Fiche 11: Pleisterwerk Kelder

Geen asbest

#	Type	Referentie	Resultaat
11.1	Puntmonster	2	Geen asbest

Beschrijving	Pleisterwerk Kelder
Omgeving	Binnen
Primaire drager	Binnenwand
Bindmiddel van materiaal	Gips - kalk
Gebondenheid op basis van bindmiddel	Niet-hechtgebonden
Hoeveelheid (oppervlakte - dikte - aantal)	• 16,00 m ² - 1,00 cm - 1 stuk
Totaal volume	0,16 m ³
Identificatiemethode	Vaststelling met monsternamen
Destructieve handeling voor identificatie	Nee
Opmerking	De vermelde oppervlaktes en volumes betreffen een beredeneerde schatting. Er worden geen rechten verleend aan deze oppervlaktes/volumes. De dikte is een schatting die voorkomt uit de monsterplaatsen en is daarom niet altijd representatief.
