PROJECTCODE ADP2650

Asbestinventarisatetest

Turnhoutsebaan 201/3, 2970 Schilde

Attestnummer : 20260511-000100.000

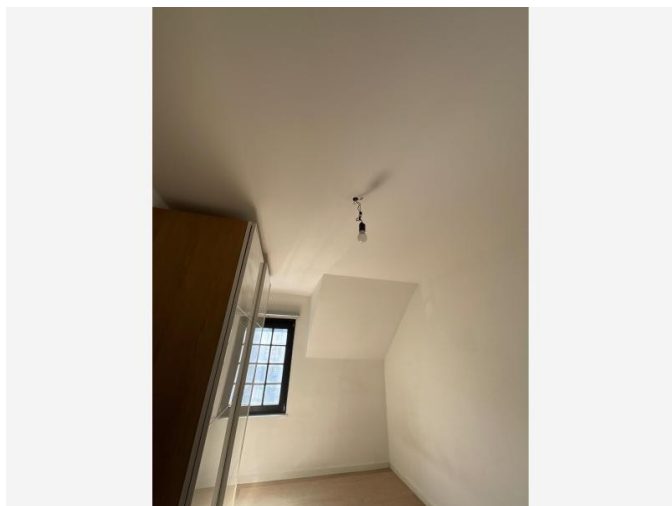
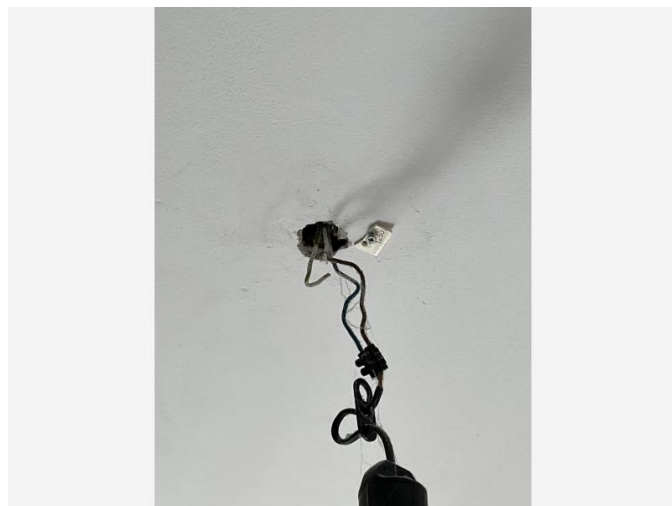
Informatie over een niet-asbestverdacht materiaal

Een deel van de plafonds in het appartement zijn uitgevoerd in gipsplaten, boven deze platen kunnen asbestverdachte materialen verscholen zitten. Indien er bij toekomstige renovatiewerken asbestverdachte materialen worden aangetroffen, dan moeten ze eerst bemonsterd worden alvorens men dit gaat verwijderen.

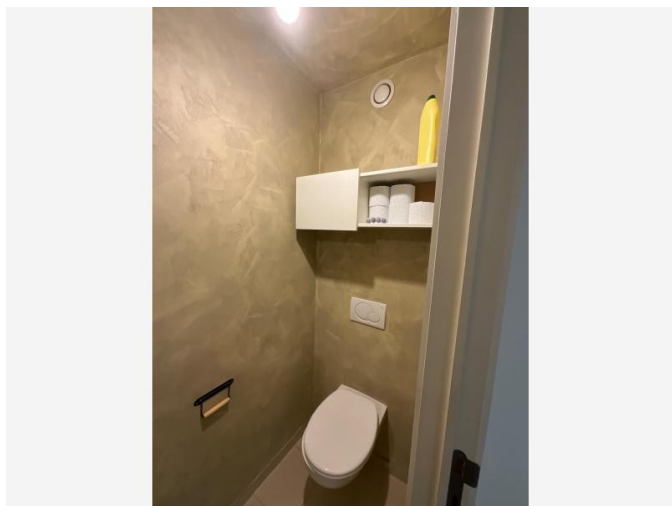
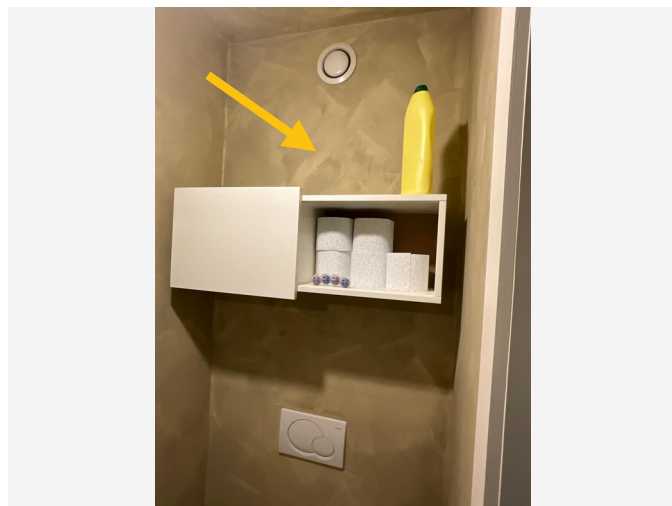
Informatie over een materiaal dat de asbestdeskundige niet kan waarnemen of vaststellen

In het toilet bevindt zich een leidingschacht die is afgewerkt met gipsplaten. Achter deze afwerking kunnen mogelijk asbestverdachte materialen aanwezig zijn. Indien bij toekomstige renovatiewerken dergelijke materialen worden aangetroffen, dan moeten ze eerst bemonsterd worden alvorens men dit gaat verwijderen.

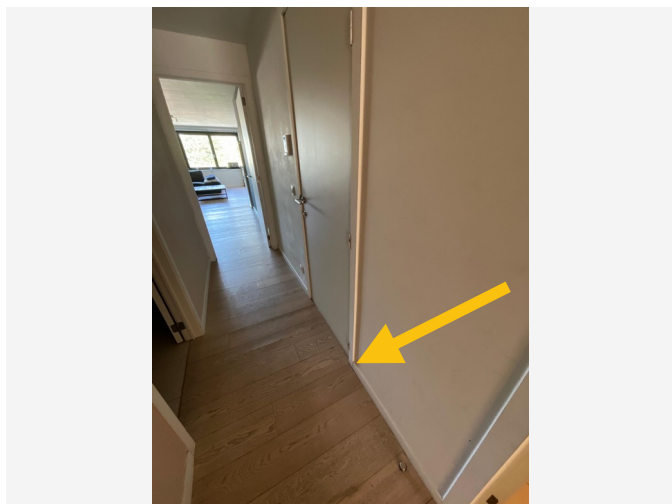
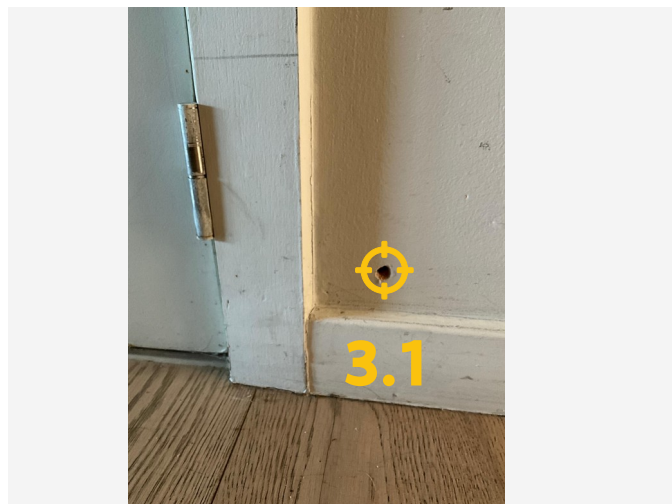
Conclusie

Geen asbest

#	Type	Referentie	Resultaat
3.1	Mengmonster	MM01	Geen asbest

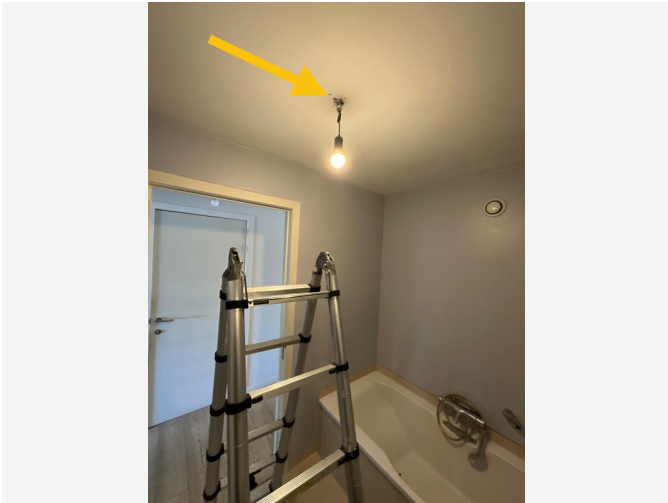
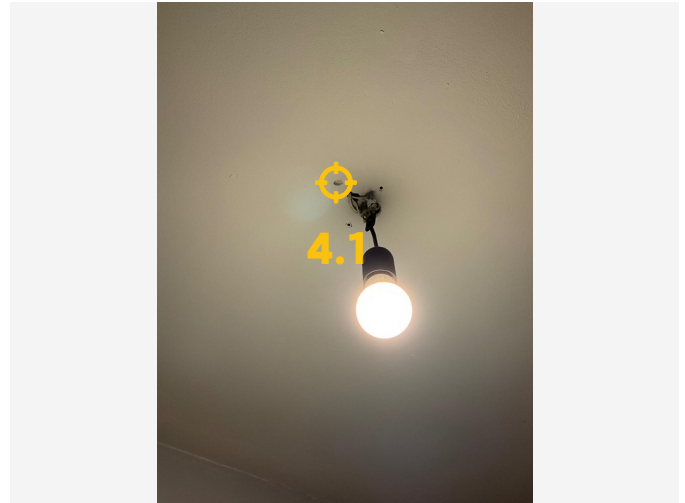
Fiche 4: Pleisterwerk plafonds

Conclusie

Geen asbest

#	Type	Referentie	Resultaat
4.1	Mengmonster	MM02	Geen asbest
