Asbestinventarisatetest

Kauwlei 7/0002, 2550 Kontich

Attestnummer : 20260603-000251.000

Uitgegeven op : 03.06.2026

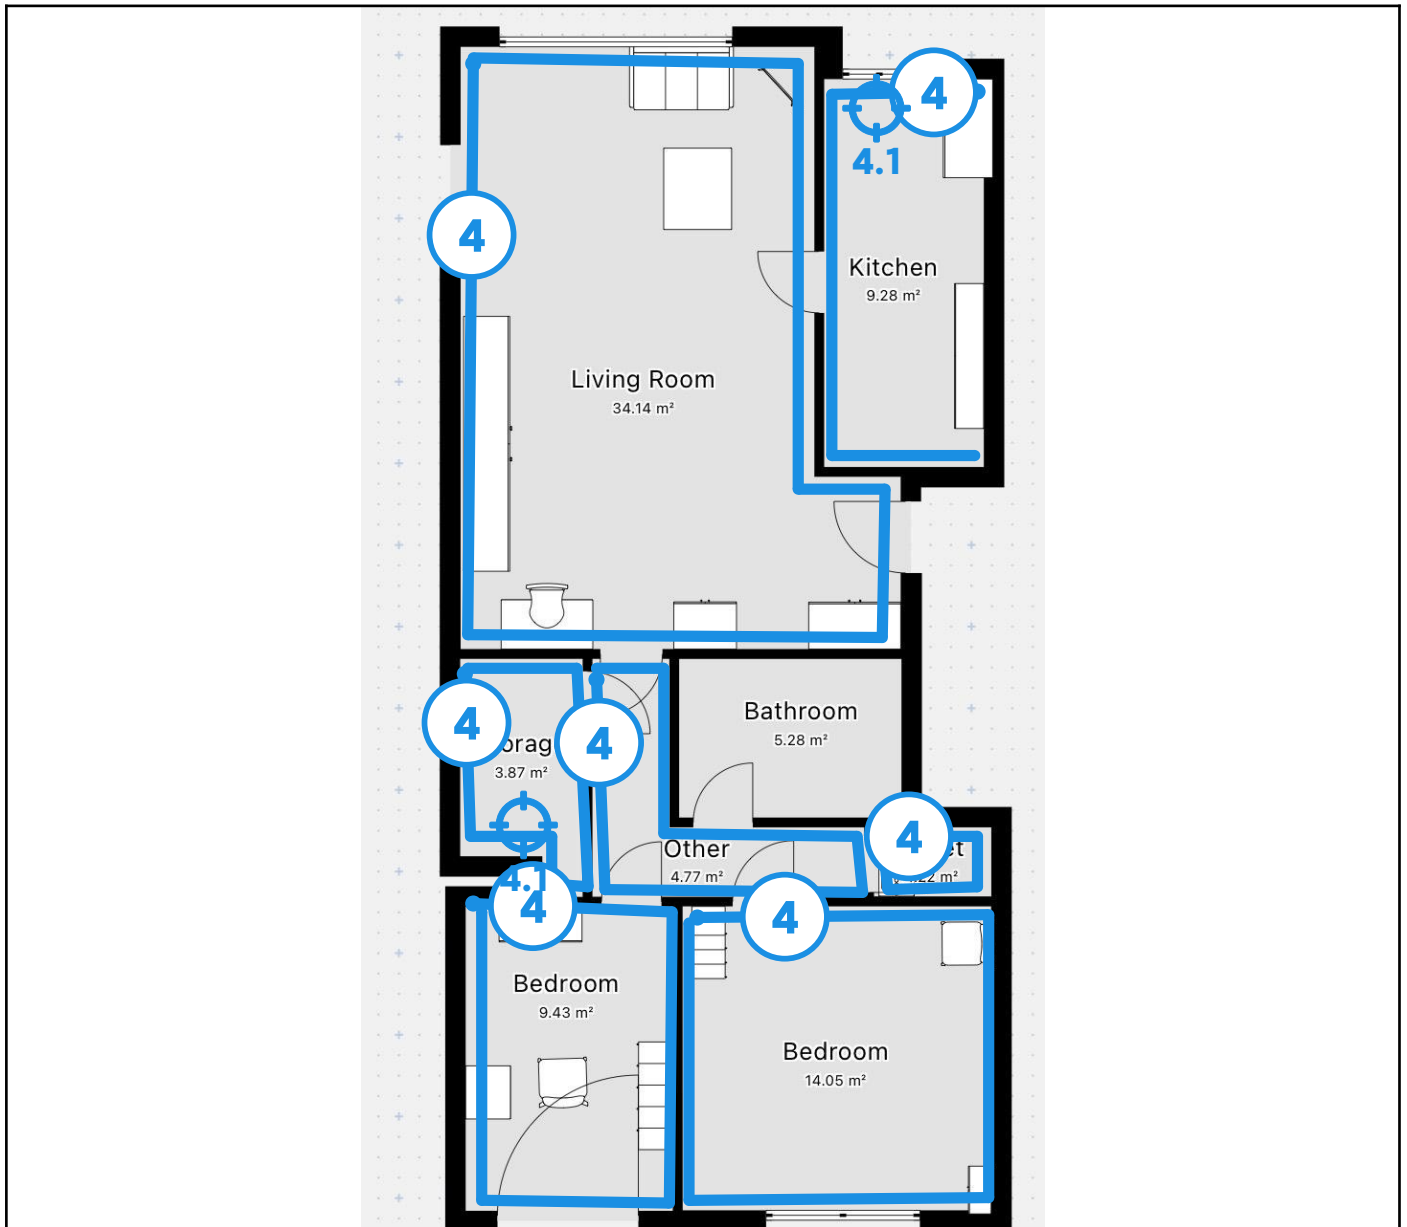
Plan 1.1: Grondplan

Beschrijving	Type	Actie
4. Muurpleister	Geen asbest	-
4.1 Code: 1	Mengmonster	-

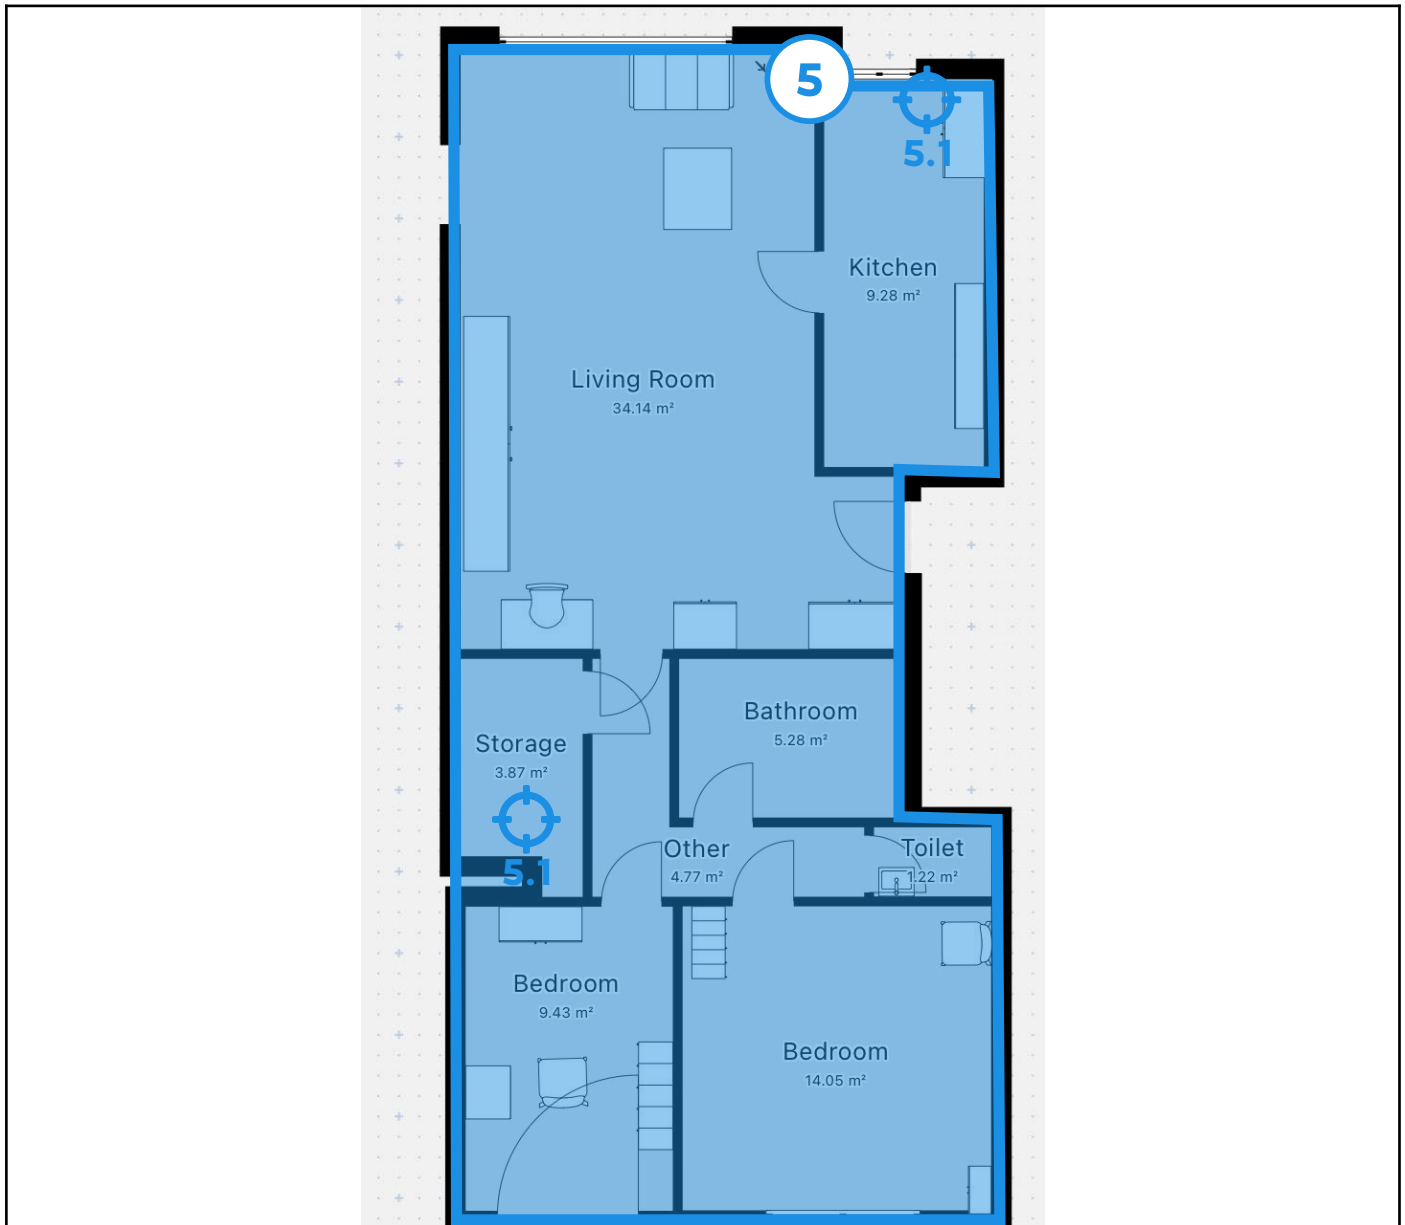
Plan 1.2: Grondplan

Beschrijving	Type	Actie
5. Plafondpleister	Geen asbest	-
5.1 Code: 2	Mengmonster	-

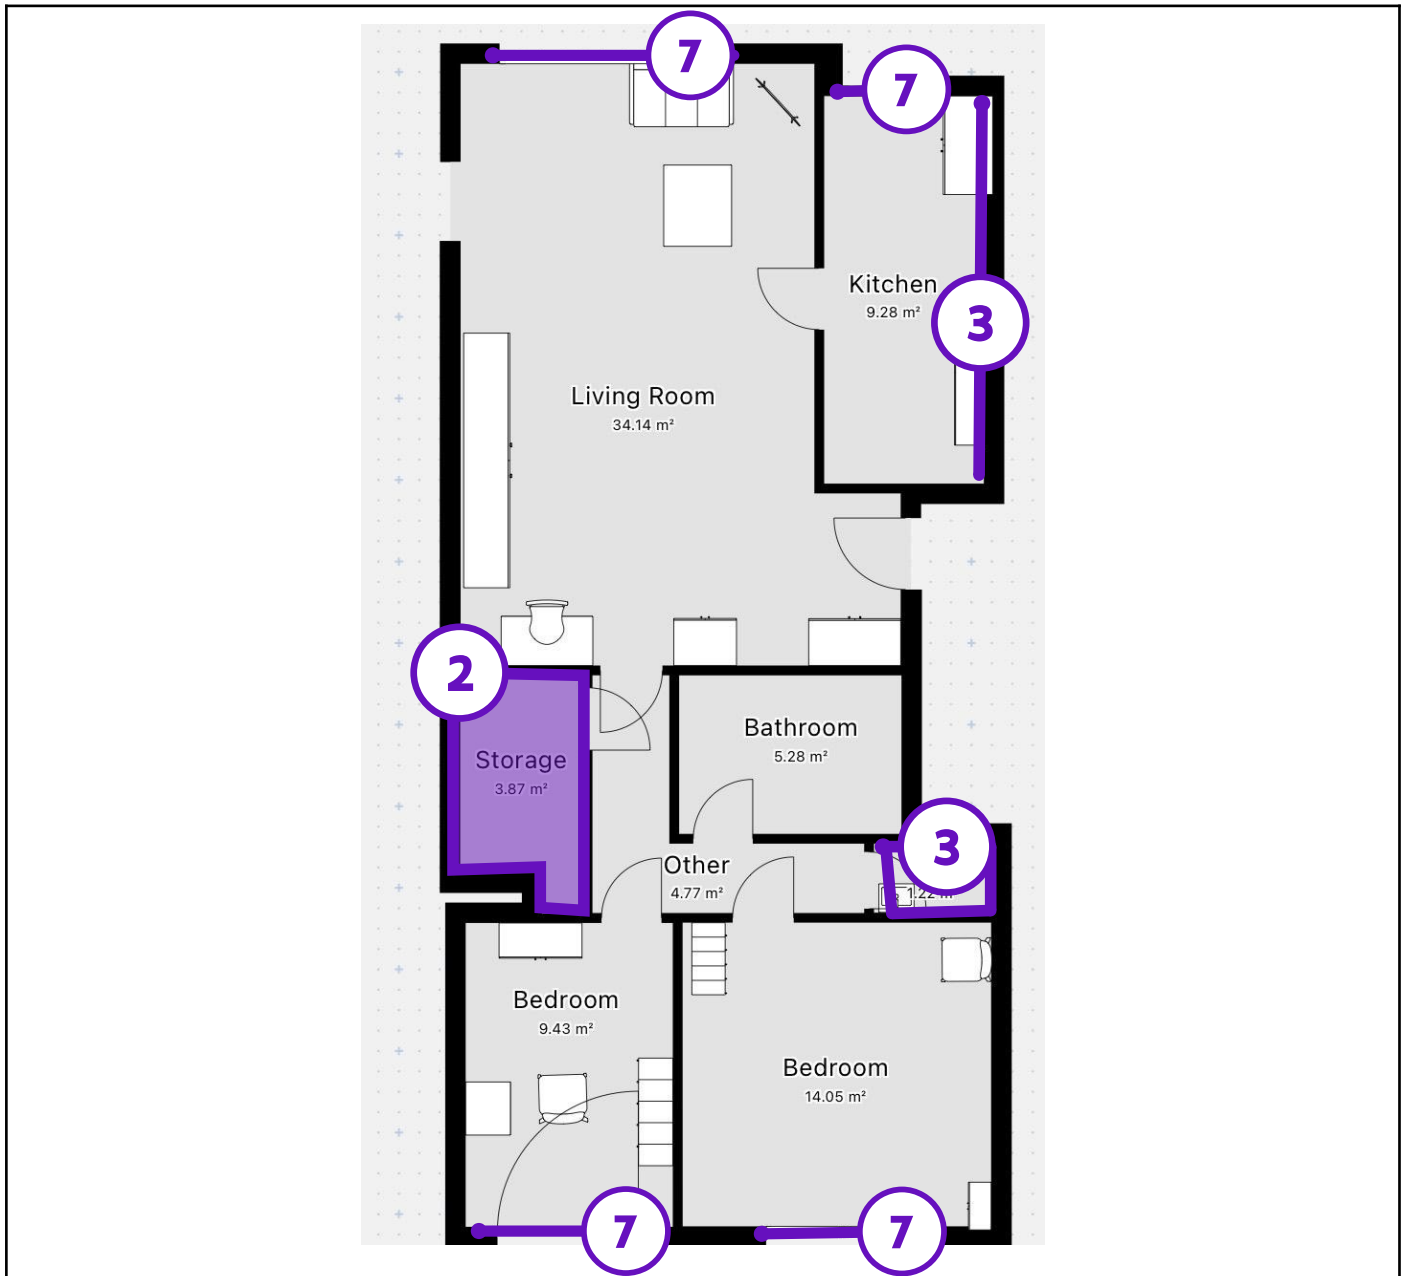
Plan 1.3: Grondplan

Beschrijving	Type	Actie
2. Vinylvloer niet verdacht	Advies	-
3. Tegellijm niet zichtbaar keuken en wc	Advies	-
7. Kit niet verdacht (visueel vastgesteld)	Overige ruimte of materiaal	-

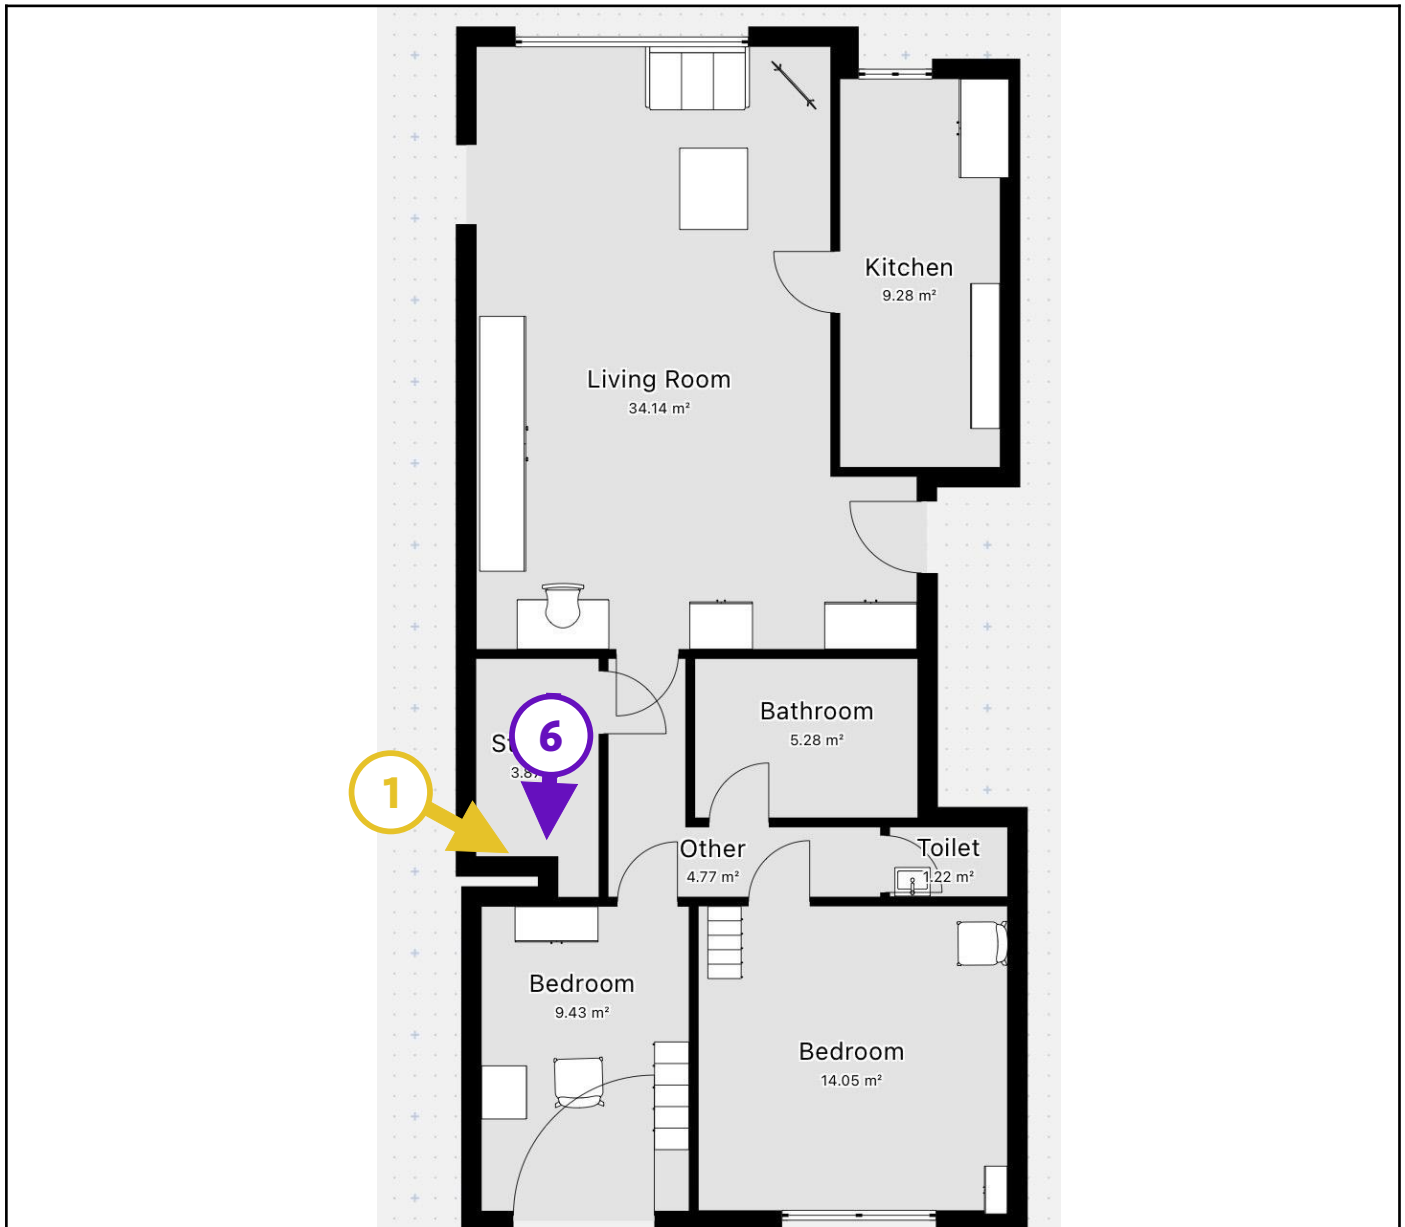
Plan 1.4: Grondplan

Beschrijving	Type	Actie
1. AC doorvoer rookgaskanaal (visueel vastgesteld)	Asbestmateriaal	Zorgvuldig beheren
6. CV Ketel niet verdacht	Overige ruimte of materiaal	-

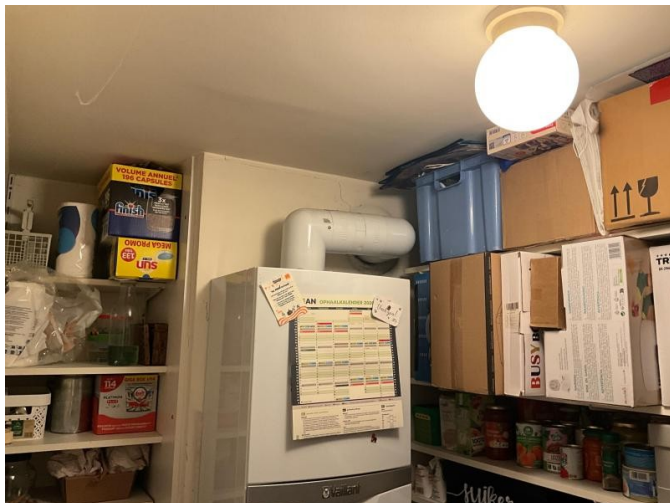
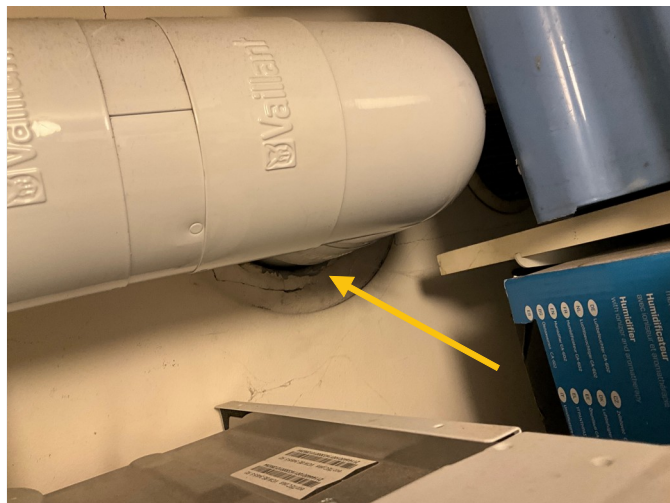
Fiche 1: AC doorvoer rookgaskanaal (visueel vastgesteld)

Asbestmateriaal

Het asbestmateriaal valt onder de mijlpaal van 2040.

Eindbeoordeling materiaalrisico	Laag materiaalrisico en/of verlaagde kans op vezelvrijgave
---------------------------------	------------------------------------------------------------

Gebondenheid	Categorie 1: hechtgebonden in oorsprong
Asbestsoort (vezeltype)	Crocidoliet aanwezig
Asbestconcentratie	Laag (< 50%)
Afschermingsgraad van het gehele materiaal	Geheel of deels vrij aan de binnenlucht, maar geen contact met binnenluchtstromen
Toestand van het materiaal	Onbeschadigd, niet verweerd

Beschrijving	AC doorvoer rookgaskanaal (visueel vastgesteld)
Omgeving	Binnen
Primaire drager	Schacht-koker (technisch)
Asbestmateriaal	Buis, koker, leiding, pijp, doorvoer
Bindmiddel van asbestmateriaal	Cement
Gebondenheid op basis van bindmiddel	Hecht
Hoeveelheid (lengte - omtrek - dikte - aantal)	<ul style="list-style-type: none">• 4,00 m - 30,00 cm - 0,50 cm - 1 stuk
Totaal volume	0,006 m ³
Eenvoudig bereikbaar	Nee <ul style="list-style-type: none">• Verwijdering tast de bouwkundige integriteit aan.
Bevestigingswijze	<ul style="list-style-type: none">• Verlijmd, ingegoten, versmeerd
Identificatiemethode	De asbestdeskundige beoordeelt het materiaal als asbesthoudend, en dit zonder monsternamen.
Destructieve handeling voor identificatie	Nee
Opmerking	De vermelde oppervlaktes, diktes, gewichten en volumes betreffen een beredeneerde schatting. Er worden geen rechten verleend aan deze oppervlaktes/diktes/volumes.

- Zorg voor een veilig beheer. Vermijd het beschadigen van het asbestmateriaal. Controleer de toestand jaarlijks op wijzigingen.
- Voer bijkomende staalname(s) uit.

- Eenvoudige handelingen: mag via doe-het-zelf of door werknemer(s) met opleidingsattest eenvoudige handelingen
EH via doe-het zelf.

De buis kan voorzichtig rondom losgebeiteld worden (zonder deze te breken), extra bevochtigen om stof te voorkomen. Standaard dragen van de nodige wegwerp beschermingsmiddelen: FFP 3 masker, handschoenen en tyvec CAT III type 5-6, afwasbaar schoeisel.

Bij de gemeente/containerpark afsluitzakken halen om dubbel in te pakken, sluit luchtdicht af en breng naar het plaatselijk containerpark als hechtgebonden asbestafval. Voor hechtgebonden toepassingen: Bij verwijdering door doe-het-zelf moet men dit afval dubbel en luchtdicht verpakt aandienen bij het

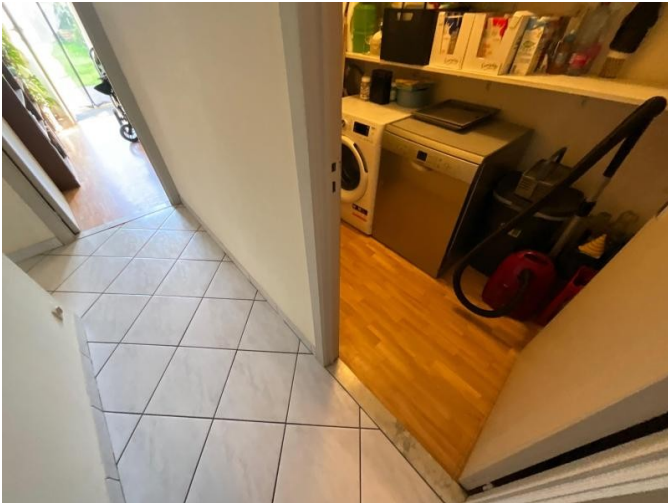
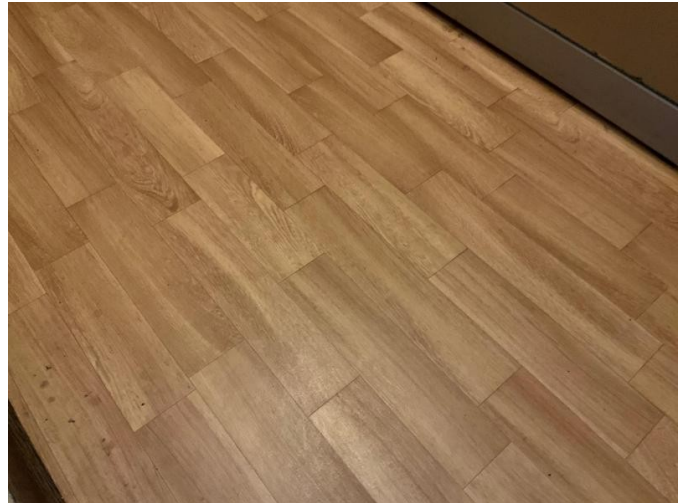
Fiche 2: Vinylvloer niet verdacht

Informatie over een niet-asbestverdacht materiaal

Volgens expertise kunnen we deze vinyl als niet asbest verdacht beschouwen (soepel en flexibel van structuur.)Het is niet gekend wat eronder bevindt extra controle aangewezen bij vloer werken.

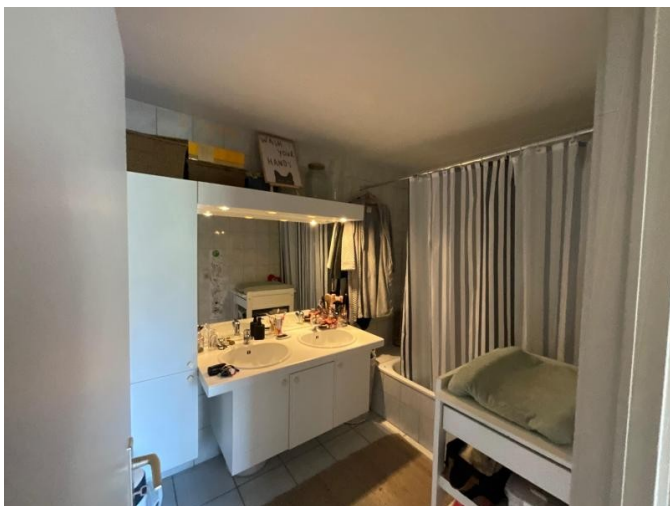
Situeringfoto

Informatie over een materiaal dat de asbestdeskundige niet kan waarnemen of vaststellen

In het inspectieprotocol is een monstername van tegellijm verplicht om dit te identificeren als niet-asbesthoudend. Er waren geen facturen ter beschikking die bevestigen dat de tegels na 2001 waren geplaatst. Er waren geen bestaande beschadigingen aan de wandtegels om de lijm voldoende te kunnen inspecteren. Om dit af te toetsen is het aangewezen om bij eventuele renovatiewerken aan de tegels verder onderzoek/staalname te laten uitvoeren ter controle.

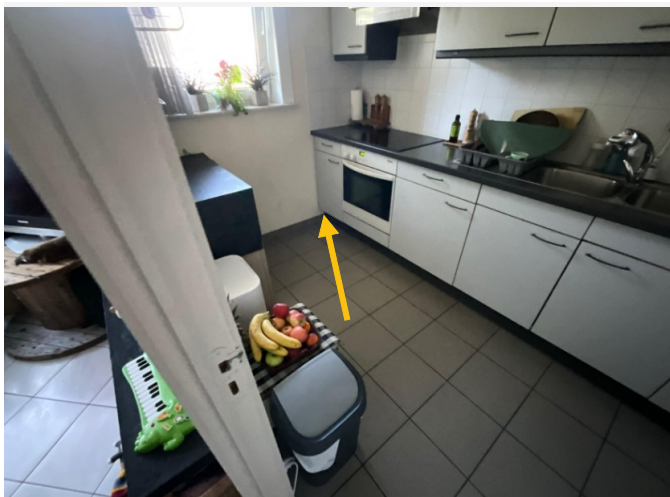
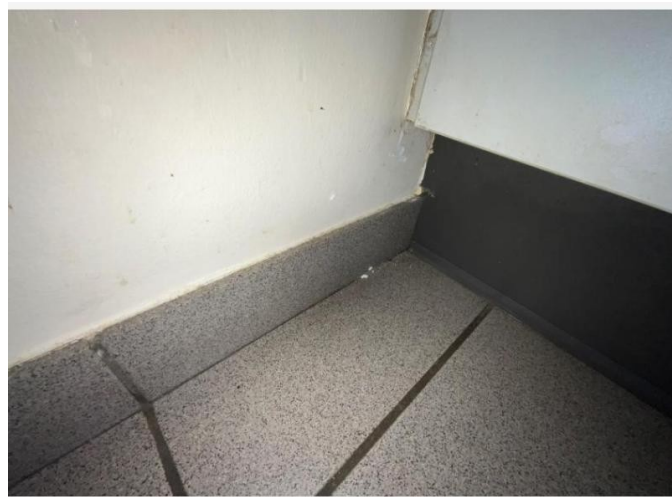
Fiche 4: Muurpleister

Geen asbest

#	Type	Referentie	Resultaat
4.1	Mengmonster	1	Geen asbest

Beschrijving	Muurpleister
Omgeving	Binnen
Primaire drager	Binnenwand
Bindmiddel van materiaal	Gips - kalk
Gebondenheid op basis van bindmiddel	Niet-hechtgebonden
Hoeveelheid (oppervlakte - dikte - aantal)	• 150,00 m ² - 1,00 cm - 1 stuk
Totaal volume	1,50 m ³
Identificatiemethode	Een monstername door de asbestdeskundige met laboanalyse door een asbestlabo.
Destructieve handeling voor identificatie	Nee
Opmerking	<p>Volgens het inspectieprotocol is een monstername van het pleisterwerk verplicht om dit te identificeren als niet-asbesthoudend.</p> <p>Locatie staalnames: individuele ruimte: Berging / natte ruimte: Keuken / stookplaats: Berging / traphal: NVT = gemeenschappelijk</p> <p>De vermelde oppervlaktes en volumes betreffen een beredeneerde schatting. Er worden geen rechten verleend aan deze oppervlaktes/volumes. De dikte is een schatting die voorkomt uit de monsterplaatsen en is daarom niet altijd representatief.</p>

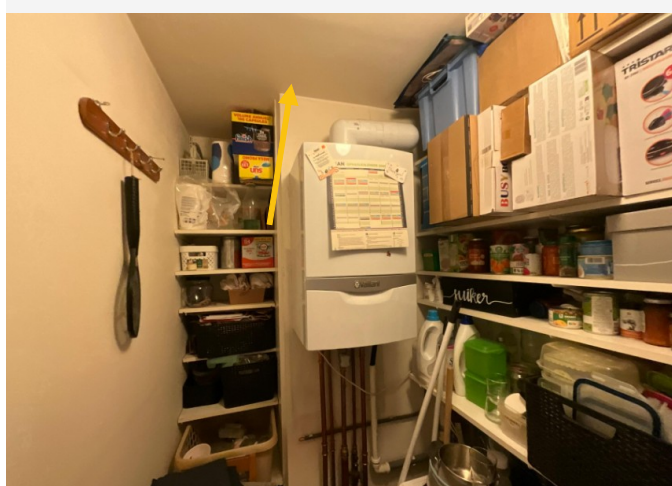
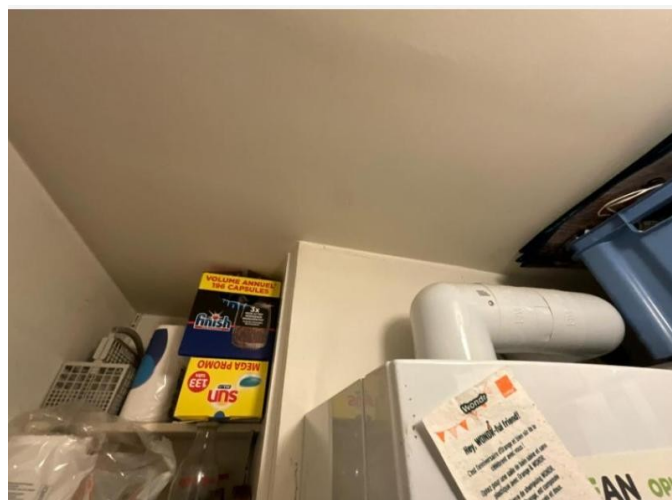
Fiche 5: Plafondpleister

Geen asbest

#	Type	Referentie	Resultaat
5.1	Mengmonster	2	Geen asbest

Beschrijving	Plafondpleister
Omgeving	Binnen
Primaire drager	Plafond
Bindmiddel van materiaal	Gips - kalk
Gebondenheid op basis van bindmiddel	Niet-hechtgebonden
Hoeveelheid (oppervlakte - dikte - aantal)	• 75,00 m ² - 1,00 cm - 1 stuk
Totaal volume	0,75 m ³
Identificatiemethode	Een monstername door de asbestdeskundige met laboanalyse door een asbestlabo.
Destructieve handeling voor identificatie	Nee
Opmerking	<p>Volgens het inspectieprotocol is een monstername van het pleisterwerk verplicht om dit te identificeren als niet-asbesthoudend.</p> <p>Locatie staalnames: individuele ruimte: Berging / natte ruimte: Keuken / stookplaats: Berging / traphal: NVT = gemeenschappelijk</p> <p>De vermelde oppervlaktes en volumes betreffen een beredeneerde schatting. Er worden geen rechten verleend aan deze oppervlaktes/volumes. De dikte is een schatting die voorkomt uit de monsterplaatsen en is daarom niet altijd representatief.</p>

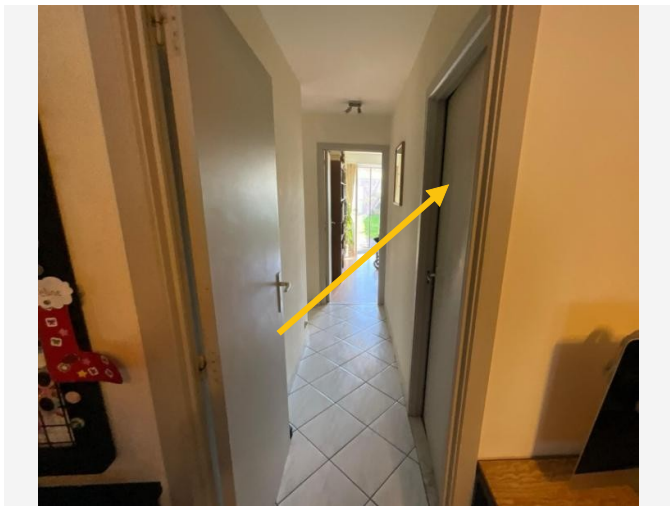
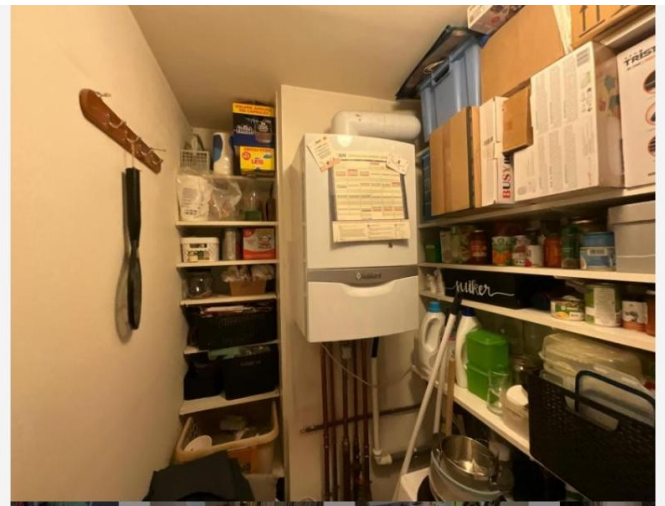
Beschrijving	Notitie	Terug te vinden op plannen
Fiche 6: CV Ketel niet verdacht	De CV ketel werd gecontroleerd(bwj 2014) en is niet asbest verdacht geen risico bouwjaar.	Plan 1.4: Grondplan
Fiche 7: Kit niet verdacht (visueel vastgesteld)	De gebruikte siliconen kit is niet asbestverdacht	Plan 1.3: Grondplan
